13 CEDEIRA

CATÁLOGO DE BENS DE VALOR CULTURAL NO LITORAL

GARITA DE HERBEIRA
DENOMINACIÓN

13_002
CÓDIGO INVENTARIO

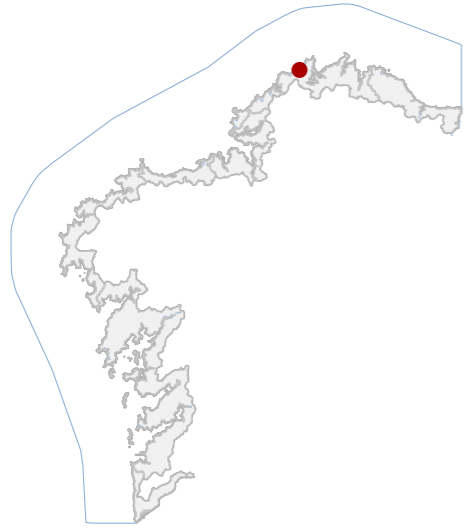
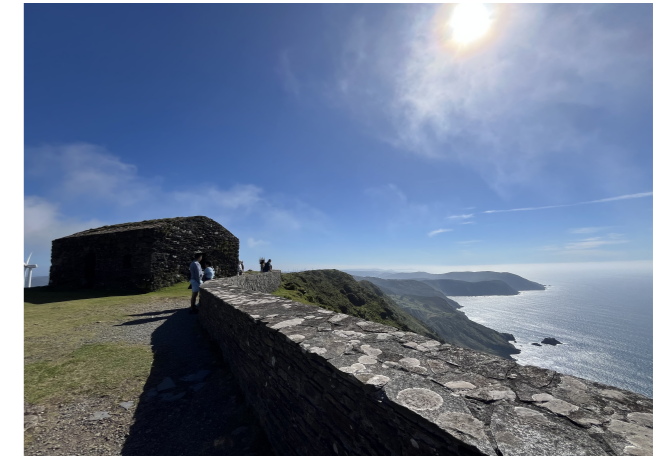
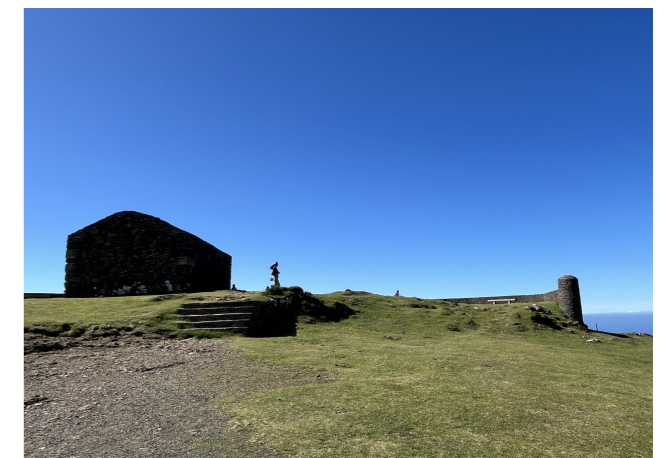
CLASIFICACIÓN	BIC XENÉRICO
CATEGORÍA	MONUMENTO
PLANEAMIENTO	PLAN XERAL DE ORDENACIÓN URBANA
FICHA	8
ARQUITECTÓNICO TIPO	DEFENSIVO SUBTIPO
ELEMENTO	INSTALACIÓN MILITAR
NIVEL DE PROTECCIÓN	INTEGRAL
GRADO DE CONSERVACIÓN	MOI DEFICIENTE
USOS ORIXINAIS	
GLOBAL	DOTACIONAL
DETALLADO	EQ SOCIAL-CULTURAL

Edificación de tipoloxía militar defensiva, concibida como posto de observación e vixilancia costeira. Estruturada nun volume prismático de planta rectangular e cuberta abovedada de laxes de lousa, foi erixida no século XVIII e reconstruída en 1805, con intervencións de consolidación no ano 2003. Emprega fábrica de cachotería de lousa local, disposta con morteiro de cal, e cuberta de pedra seca. O espazo interior é único e carente de compartimentacións. O conxunto sitúase sobre o promontorio da Serra da Capelada, nun enclave de alta exposición mariña. O estado de conservación é moi deficiente, observándose disgregación de morteiros, perda de material pétreo e alteracións por accións hídricas e biolóxicas. Considerado tamén Ben Arqueolóxico polo que dispón de ficha diferenciada.

Volume compacto de planta rectangular e unha soa altura, muros de lousa irregular e cuberta abovedada pétreo. Fachadas sen revestimento, cromatismo gris escuro. Estrutura de cachotería resistente. Sen carpinterías.

A parcela sitúase nunha cota elevada sobre os cantís, en solo rústico de protección costeira, cun entorno aberto e vexetación herbácea. A proximidade ao mar expón o ben a forte erosión e condicións climáticas adversas.

Destácanse a autenticidade da fábrica pétreo, a tipoloxía abovedada e a súa localización estratéxica. Recoméndase consolidación estrutural, control de patoloxías e mantemento do contorno inmediato.

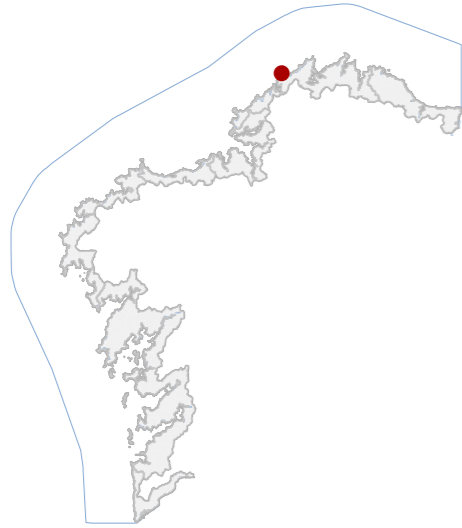
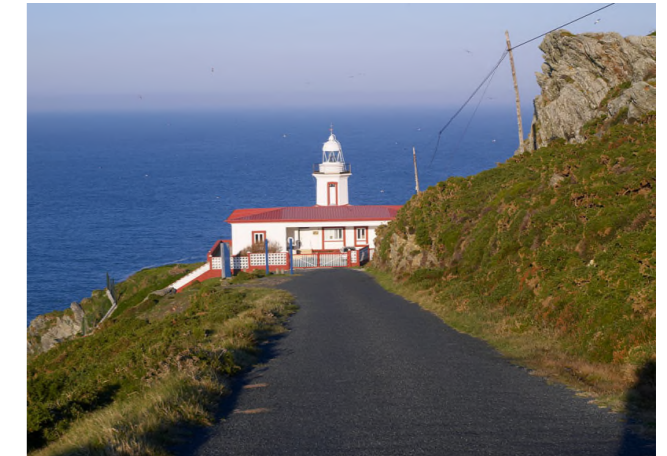
FARO DA PUNTA CANDIEIRA
DENOMINACIÓN

O faro érguese sobre un cantil abrupto dominando polo Atlántico. Trátase dunha edificación de planta rectangular con cuberta a catro augas en tella metálica vermella, á que se adosa a torre cilíndrica branca que alberga a luminaria. Proxectado en 1923, non entrou en funcionamento ata 1954 por dificultades técnicas e xeográficas. A súa volumetría compacta, de liñas sobrias e funcionais, resólvese cun zócolo pétreo que a ancora ao terreo rochoso. En 2004 acometéronse obras de mellora, incluíndo a restauración das fachadas e a construción dun garaxe auxiliar. O conxunto constitúe un fito paisaxístico de primeiro orde, integrándose no agreste marco natural dos montes da Capelada, e posúe valor ambiental e patrimonial como testemuña da enxeñaría costeira do século XX.

Edificio de planta rectangular con cuberta a catro augas, muros encalados e carpintarías destacadas en vermello, coroado por torre cilíndrica branca. Presenta composición sobria e funcional, destacando a súa volumetría compacta.

A parcela atópase sobre cantís abruptos que descenden directamente ao mar, configurando un espazo reducido e delimitado por valado. O acceso prodúcese por unha pista estreita, reforzando o seu carácter illado.

Protección integral para o faro (forma cilíndrica que alberga a luminaria) e estrutural para a vivenda (debe manterse o volume e distribución de ocós). Cómpre destacar o valor paisaxístico e o seu carácter de fito marítimo.

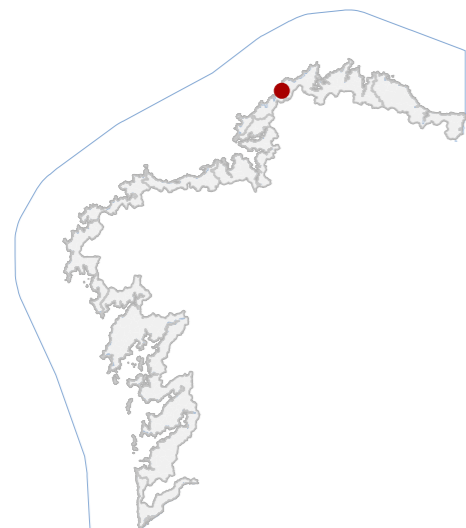
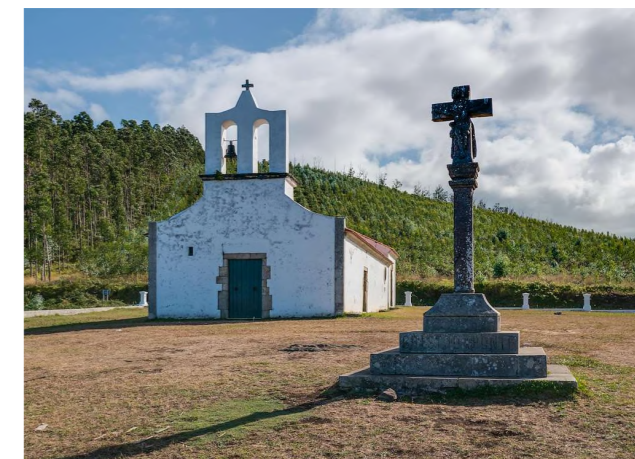
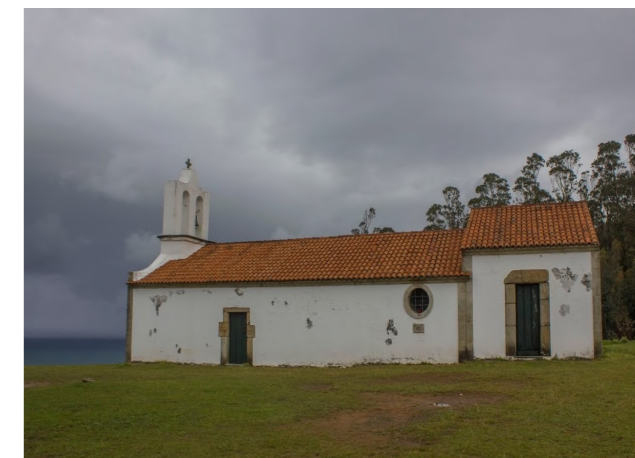
CAPELA DE SANTO ANTÓN DE CORVEIRO
DENOMINACIÓN

Trátase dunha ermida construída en 1661 e modificada no s. XVII. Presenta muros de aparello mixto (mampostería e perpiaño, con refachos de cantaría en vans e esquinas) con revestimento de cal branca exterior. A cuberta é de teito de dúas augas con tella cerámica do país. A planta é unha soa nave rectangular alongada, con porta no testeiro principal e pequena sacristía adosada. No frontón do imafrente elévase unha espadana de dous vans para campás. Posúe un escudo BIC sobre a porta de acceso do lateral sur. Constátase un grao de conservación aceptable: aparecen fisuracións, desconchados no enlucido, perdas localizadas de revestimento, humidades de capilaridade e pigmentación desigual en fábricas.

Fachadas enlucidas de cal branca, carpinterías metálicas ou de madeira en estado regular. Estrutura de muros portantes de mampostería/perpiaño. Cuberta a dúas augas con tella cerámica. Espadana de dous vans e cruceiro.

A parcela de xeometría aproximada rectangular, e topografía lixeira, delimitase mediante parapeto, conectando directamente o cruceiro e acceso da ermida coa circulación exterior.

Convén poñer en valor a espadana, os vans en cantaría, o enlucido orixinal, o cruceiro e as intervencións históricas visuais.

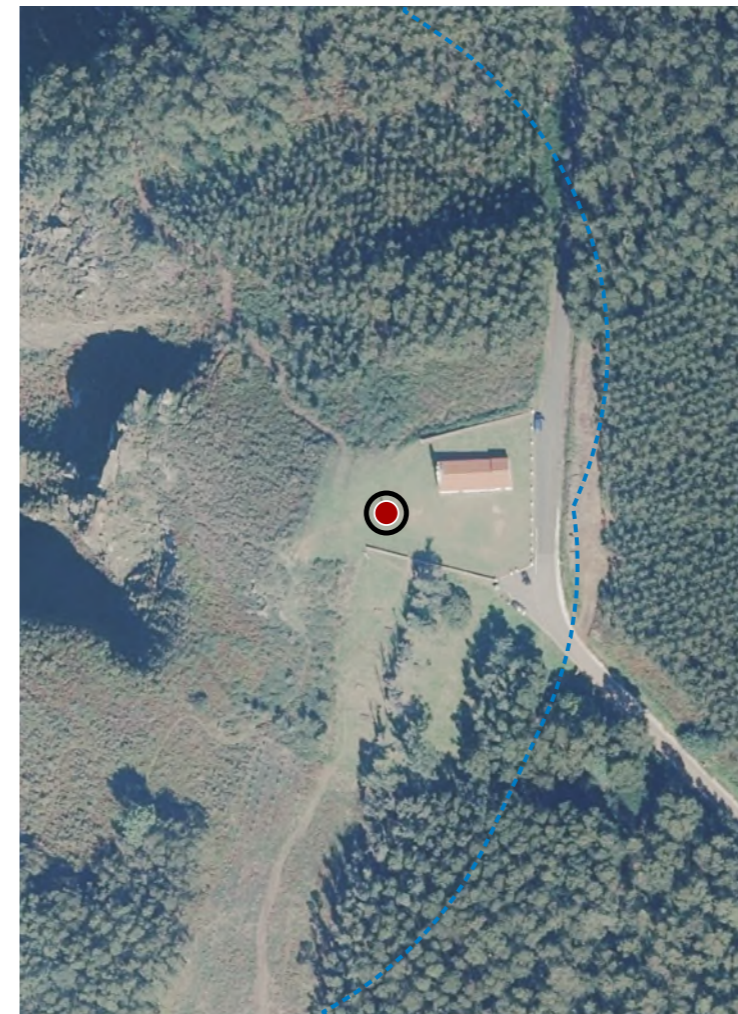
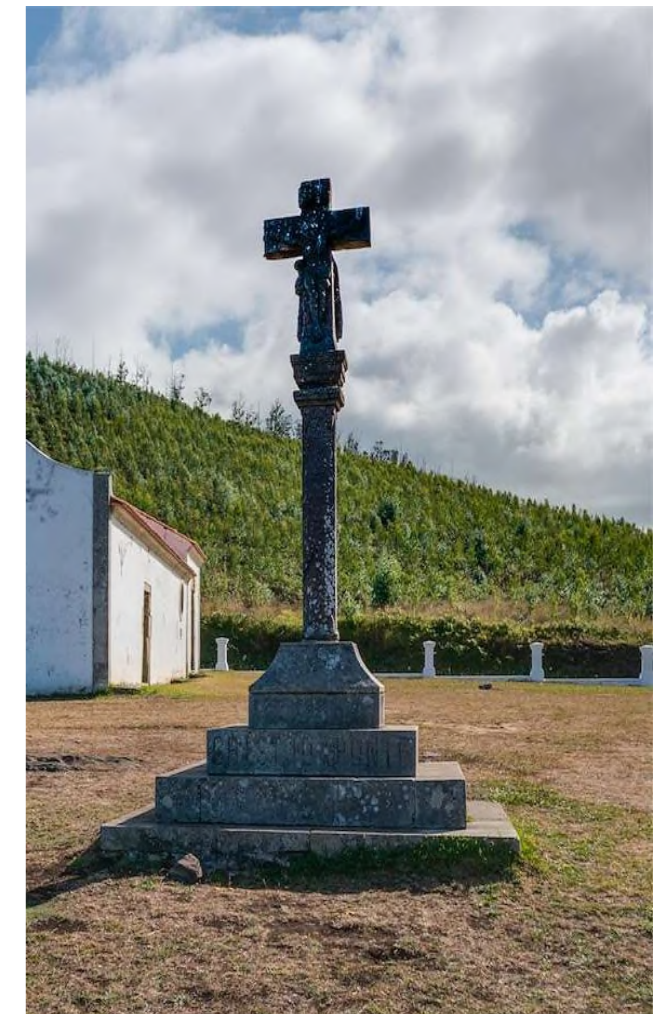
IMAXES

Cruceiro de tipoloxía tradicional, concibido como elemento devocional e fito viario, con función orixinal asociada á protección espiritual da ponte medieval sobre o río Condomiñas e uso actual simbólico e paisaxístico. Executado en granito, presenta baseamento de tres chanzos e pedestal mixto; varal oitavado con inscrición e capitel moldurado integrado na cruz. No anverso represéntase Cristo crucificado con cartela INRI; no reverso, a Virxe da Soidade en actitude frontal. Datado en 1746, foi trasladado desde a ponte ao seu emprazamento actual en 1968. Estado aceptable, con leve erosión e colonización biolóxica.

Elemento exento, de volumetría vertical e proporcións esveltas, composto por basamento escalonado e fuste curto. Estrutura monolítica pétreo. Cruz escultórica e inscricións.

Cómpre preservar a integridade material do cruceiro, inscricións e configuración orixinal. Recoméndase mantemento preventivo, limpeza controlada e valorización interpretativa do contexto histórico.

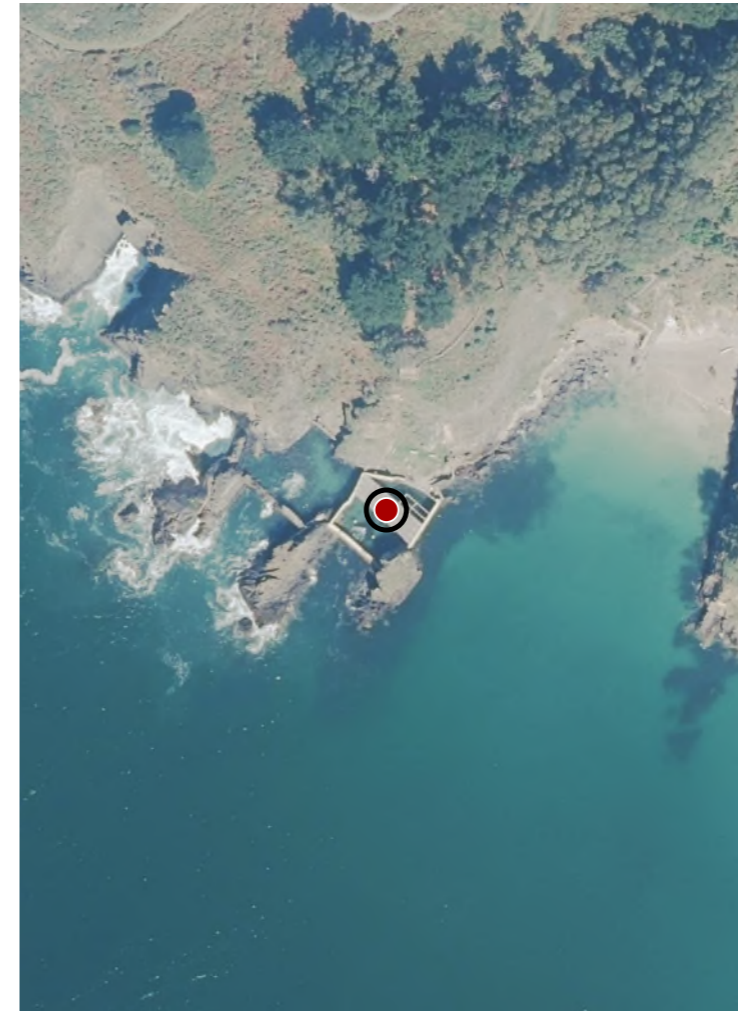
IMAXES

Componse dun recinto principal de muros de cachotaría de granito e morteiro de cal, configurando unha balsa rectangular parcialmente pechada e comunicada co mar mediante canalizacións naturais na rocha. A estrutura complementaria, con cuberta de madeira e apoio en pórticos de formigón, corresponde a unha intervención posterior de uso secundario. Cronoloxicamente, o conxunto sitúase entre finais do século XIX e comezos do XX. O estado de conservación é deficiente; obsérvanse perdas de material en paramentos, corrosión metálica e colonización biolóxica.

Volumetría simple, de planta rectangular e unha soa altura. Paramentos de cachotaría vista sen revestir. Estrutura mixta pétreo e formigón armado. Cuberta plana parcial con estrutura de madeira.

Debe poñerse en valor a estrutura pétreo orixinal, o sistema hidráulico mariño e a súa integración paisaxística.

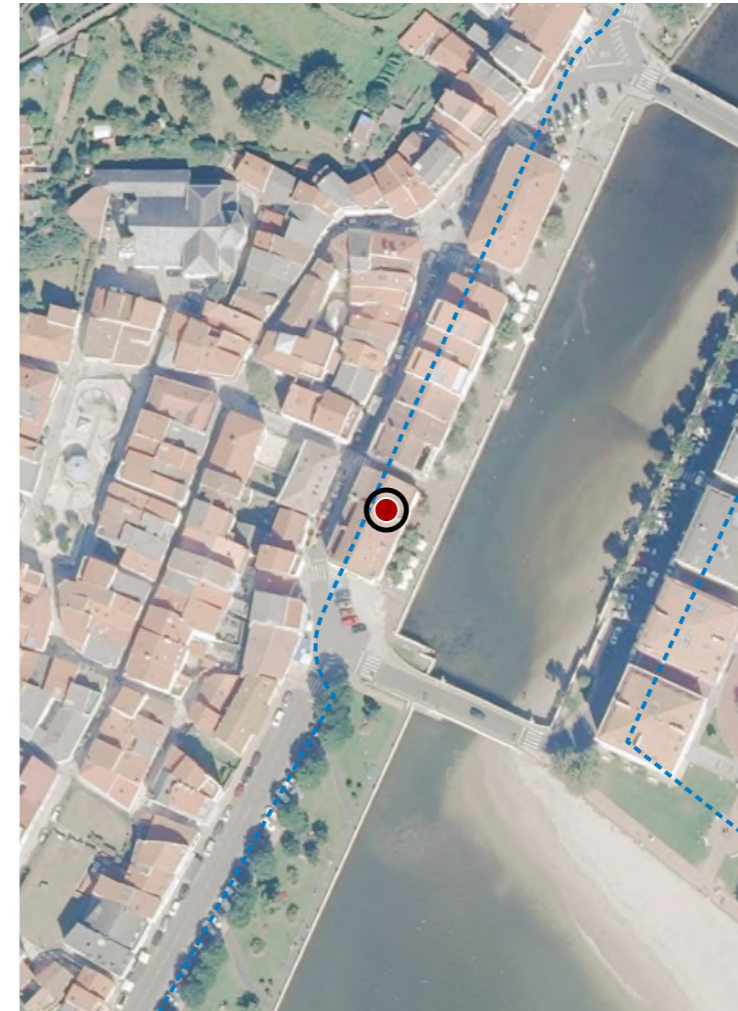
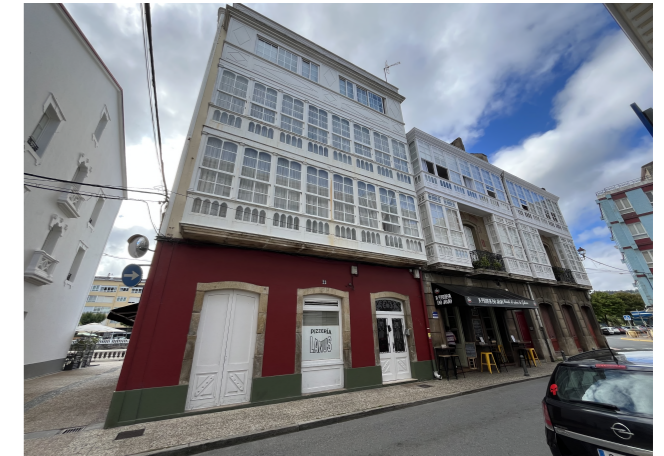
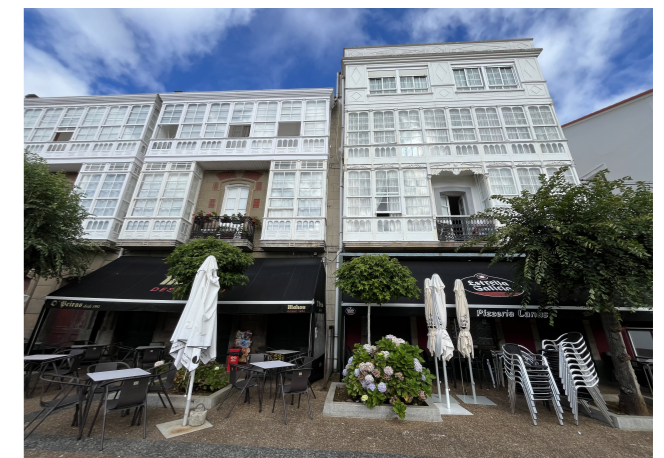
IMAXES

Edificación residencial tradicional de tipoloxía urbana galega, erguida a comezos do século XX e reformada en 1960 coa incorporación dunha planta adicional, mantendo a configuración orixinal. Presenta estrutura portante mixta de muros de carga de cachotaría e cantaría granítica en planta baixa, con forxados e carpintarías de madeira. A fachada principal desenvolve cinco niveis, cun baixo comercial e catro plantas con galerías de madeira pintadas en branco, configuradas por carpintarías de montantes verticais e vidros pequenos con antepeitos de arcos cegos. Cuberta a dúas augas oculta tras o peche superior. Estado de conservación aceptable, con patoloxías menores.

Volume compacto entre medianeiras, e cuberta a dúas augas oculta. Fachada con zócolo pétreo e revoco vermello, galerías brancas de madeira e vidro. Estrutura mixta de cachotaría e madeira.

Debe poñerse en valor a fachada tradicional con galerías de madeira, a cantaría do baixo e a composición volumétrica.

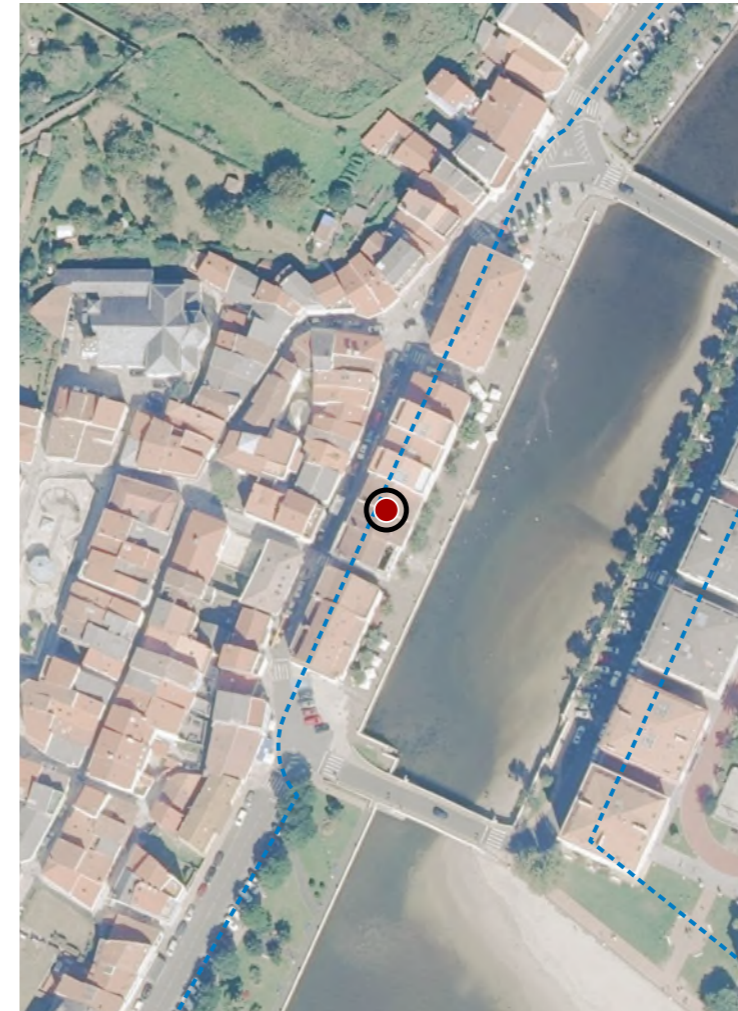
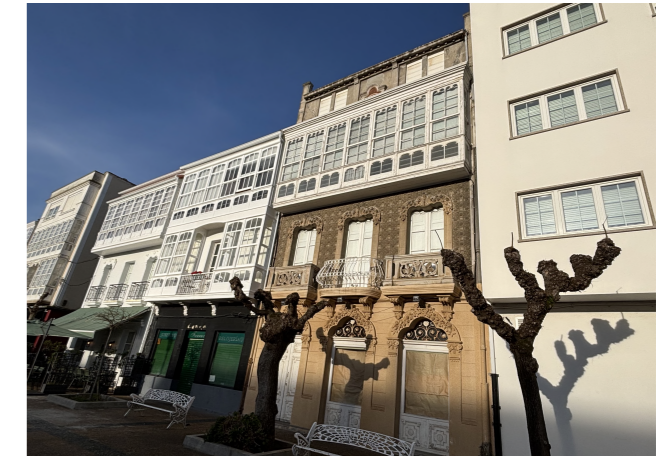
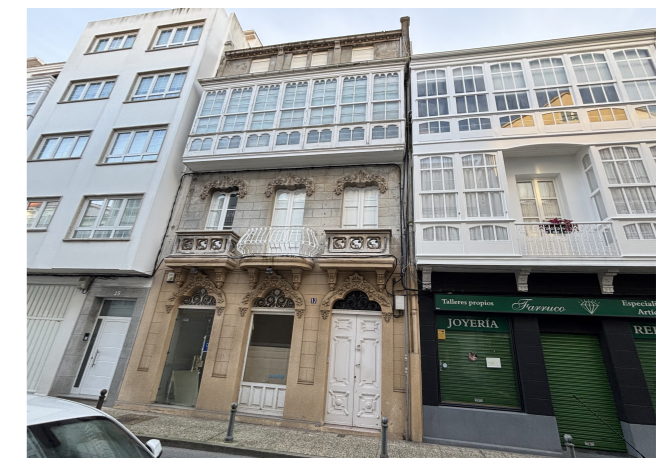
IMAXES

Edificación residencial entre medianeiras, de tipoloxía tradicional urbana con influencias modernistas, construída arredor de 1880 e destinada orixinalmente a vivenda colectiva con baixos comerciais. Estruturada en muros de carga de cachotaría e cantería, forxados de madeira e cuberta a dúas augas con tella cerámica. A fachada principal combina granito labrado e revoco pintado, con decoración en relevo floral sobre vans e balcóns de ferro forxado. Presenta galería de madeira acristalada no último nivel. A composición é simétrica, cun eixo central de acceso e dous niveis de balcóns voados. O estado de conservación é aceptable, con alteracións puntuais no revestimento pétreo, oxidacións nas forxas e perda parcial de carpinterías orixinais, mais sen afectación estrutural visible.

Volume entre medianeiras, proporción vertical e fronte estreito. Fachada de cantería e revoco ocre con carpinterías brancas e galerías acristaladas. Cuberta a dúas augas. Destacan balcóns e molduraxes florais.

Nivel de protección integral para a edificación orixinal (baixo e 1º andar). Nivel de protección estrutural para o 2º andar. Sen protección para o último andar. Non se pode aumentar a altura do edificio.

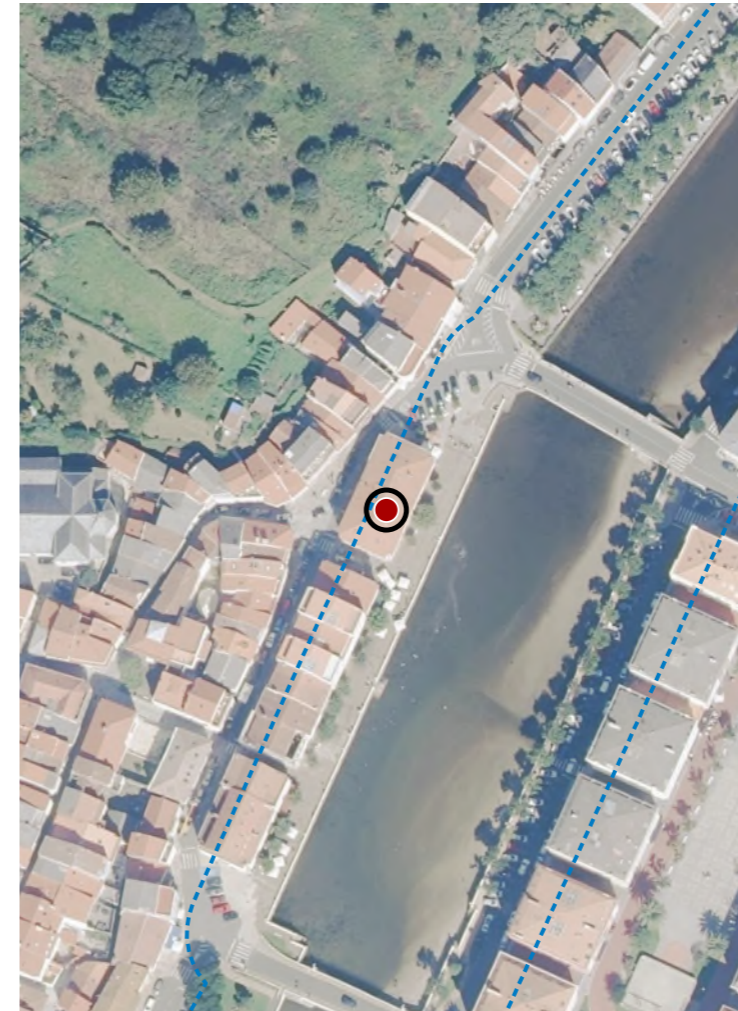
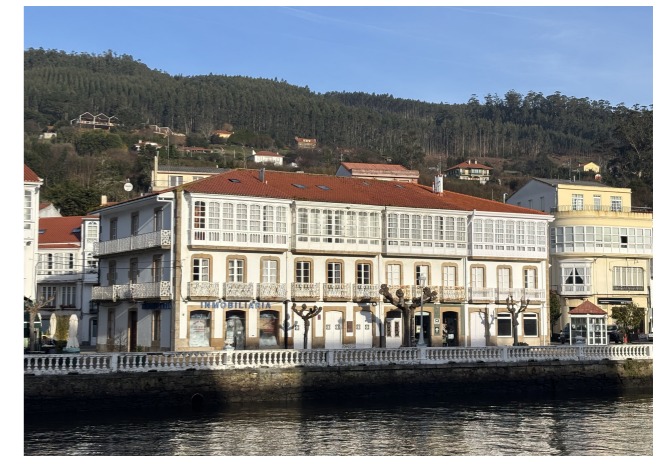
IMAXES

Conxunto de catro edificacións residenciais tradicionais residenciais urbanas de finais do século XIX. A súa tipoloxía responde á casa burguesa mariñeira con uso orixinal de vivenda e baixo comercial. Executadas con muros portantes de fábrica de cachotaría e perpiaño, revocados e pintados, e estrutura horizontal de forxados de madeira. Cubertas a dúas augas de tella cerámica. Fachadas ordenadas con ritmo de ocos verticais e galerías acristaladas corridas en planta alta, con carpinterías de madeira e balcóns metálicos. Estado de conservación aceptable, con patoloxías de humidades, desgaste de carpinterías e oxidación en elementos metálicos.

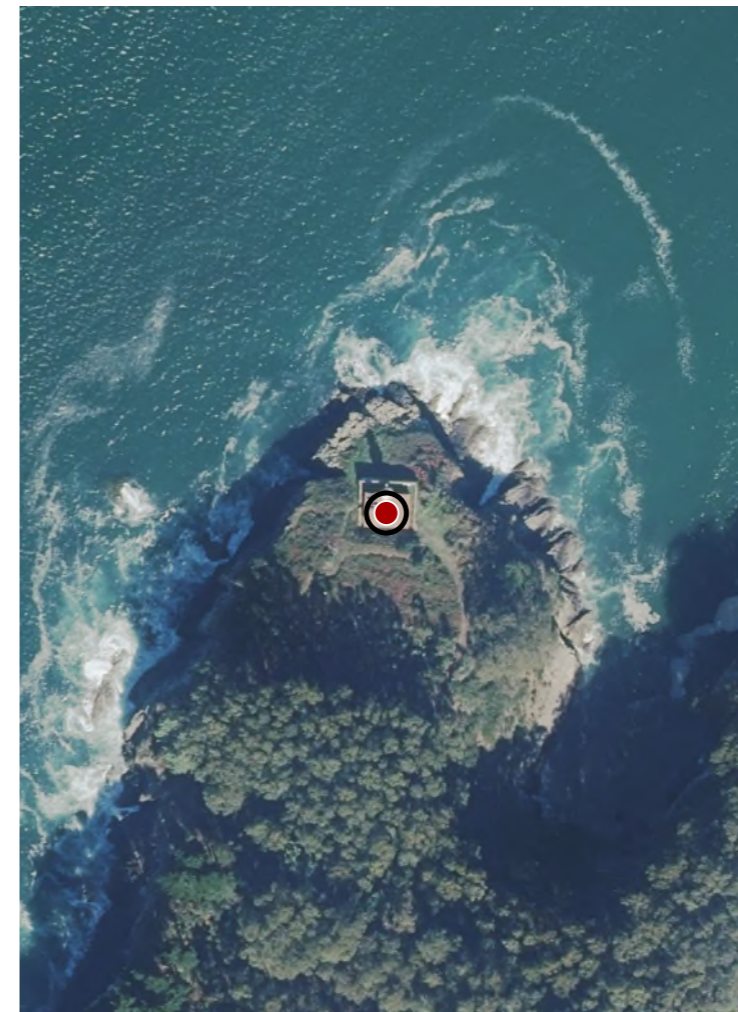
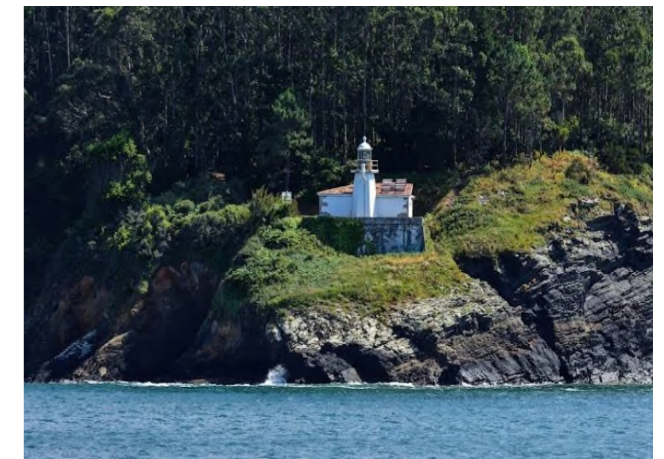
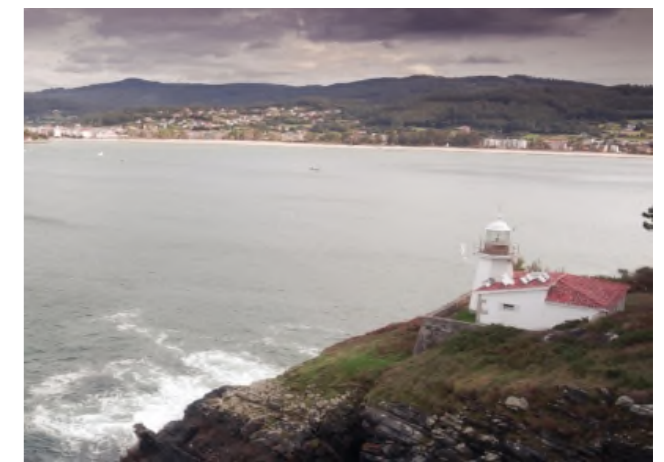
IMAXES

Edificación de tipoloxía marítima funcional, destinada á sinalización costeira e orientación náutica. O conxunto consta dun corpo principal de planta rectangular, con cuberta a catro augas de tella cerámica curva e torre cilíndrica de sinal luminosa adosada. Executado en fábrica de cachotaría granítica con morteiro de cal e revestido parcialmente con enfoscado e pintado branco, presenta carpinterías de madeira e elementos metálicos de fundición no fanal. A construción, datada en 1861 dentro do Plan Xeral de Balizamento, mantén a volumetría orixinal e a súa función sinalizadora. O estado de conservación é aceptable, con alteracións por lixiviacións salinas, erosión superficial e pequenas fisuras no zócolo pétreo. Sen alteracións significativas da morfoloxía orixinal.

Volume compacto de planta rectangular e proporcións horizontais. Fachadas enfoscadas e pintadas en branco, carpinterías de madeira e fanal metálico. Estrutura de muros portantes de cachotaría. Cuberta a catro augas en tella curva.

Recoméndase conservar a volumetría, materiais orixinais e o fanal metálico. Debe protexerse de forma específica a intervisibilidade entre este faro e o porto de Cedeira.

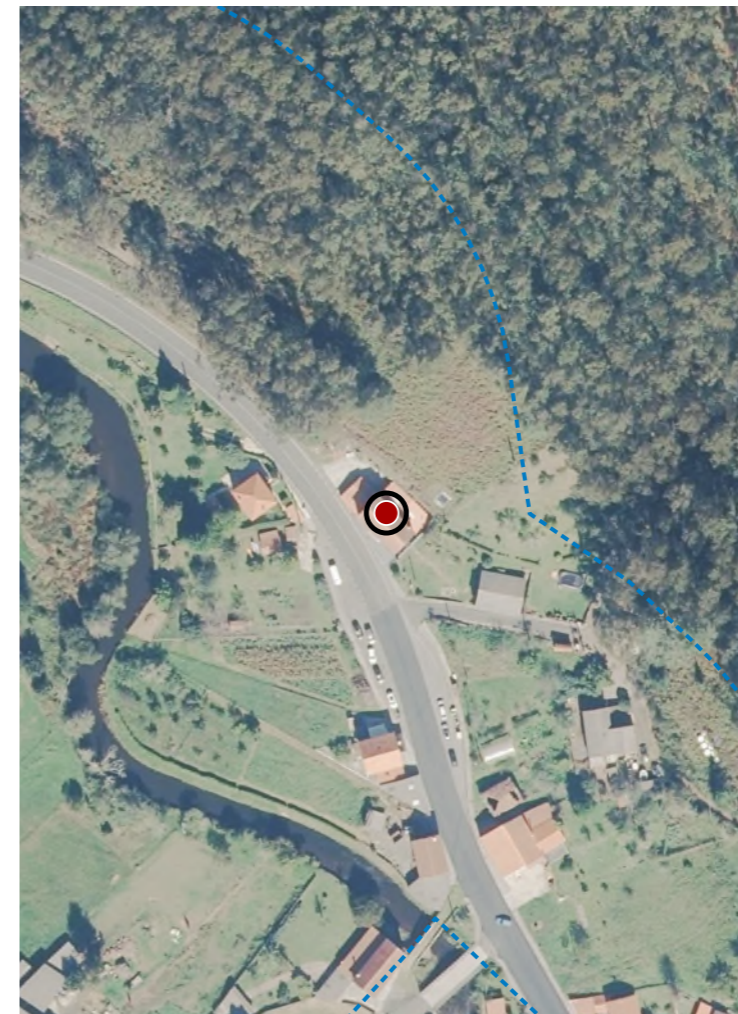
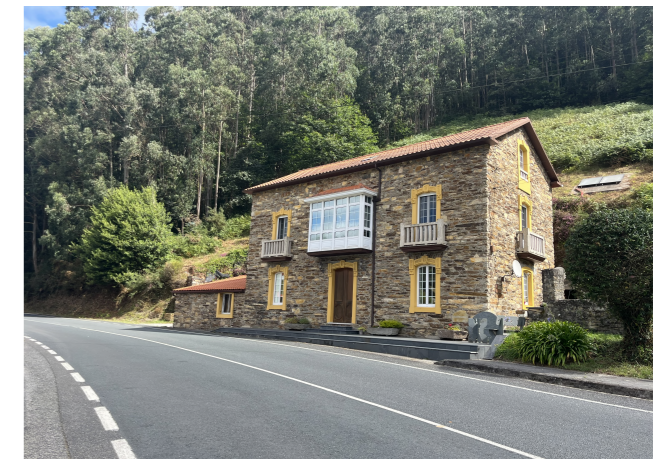
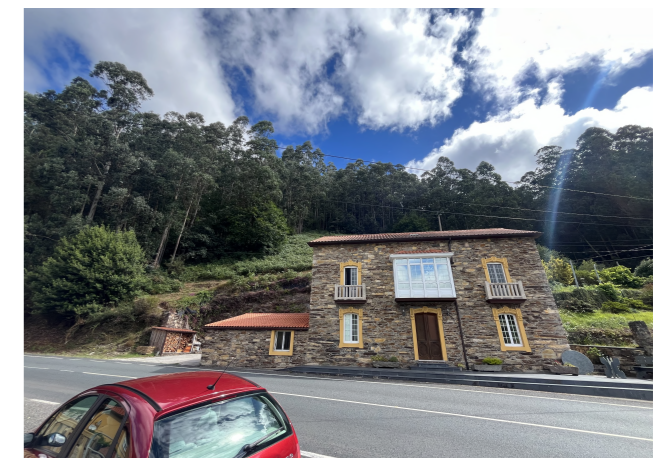
IMAXES

Presenta valor arquitectónico como exemplo de arquitectura modernista rehabilitada, representativa da identidade construtiva local da ría de Cedeira. Mantén a lectura tipolóxica orixinal e contribúe á imaxe do núcleo.
