23 PONTEDEUME

CATÁLOGO DE BENS DE VALOR CULTURAL NO LITORAL

23_002
CÓDIGO INVENTARIO

MUIÑO DO ESTEIRO DE OMBRE 2
DENOMINACIÓN

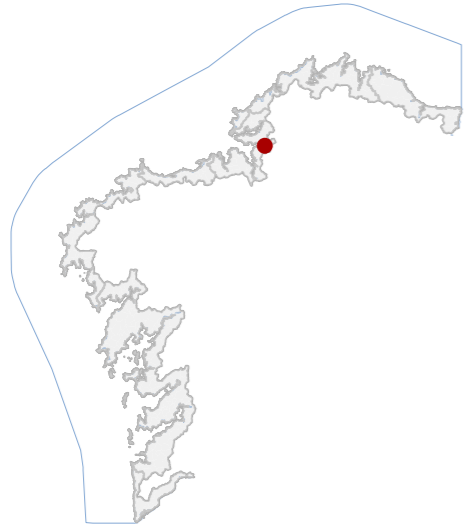
Pequeno muíño de planta rectangular en cachotería de lousa e pedra do país con cuberta asimétrica a dúas augas de tella do país. Conserva a súa volumetría orixinal mais perdeu os mecanismos de moenda.

A parcela sitúase á beira do esteiro do Eume. Presenta abundante vexetación espontánea e accesos deteriorados, precisando limpeza e acondicionamento para recuperar a súa lectura.

Localízase nun ámbito de alto valor ambiental e paisaxístico dentro da unidade do esteiro do Eume. O contorno inmediato foi no pasado acondicionado como parque fluvial, mais atópase hoxe en estado de abandono.

Recoméndase a consolidación estrutural, a limpeza do contorno, a recuperación interpretativa do uso orixinal e a integración no parque fluvial como recurso patrimonial e educativo..

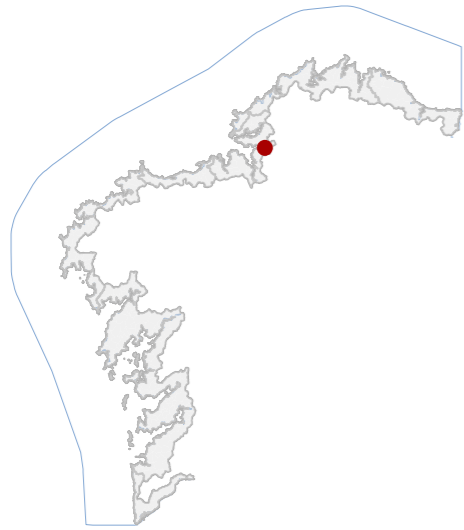
Construción de planta rectangular en cachotaría de lousa, sen uso actual, cuberta por maleza e en estado de abandono, mantendo volumetría e materiais tradicionais propios da tipoloxía de muíño hidráulico.

Parcela contigua ao esteiro, cunha contorna de elevada sensibilidade ambiental e paisaxística, que reforza o interese patrimonial.

Importancia da recuperación volumétrica e funcional do muíño mediante consolidación estrutural, restauración de materiais orixinais e posta en valor do conxunto hidráulico como recurso didáctico, paisaxístico e cultural.

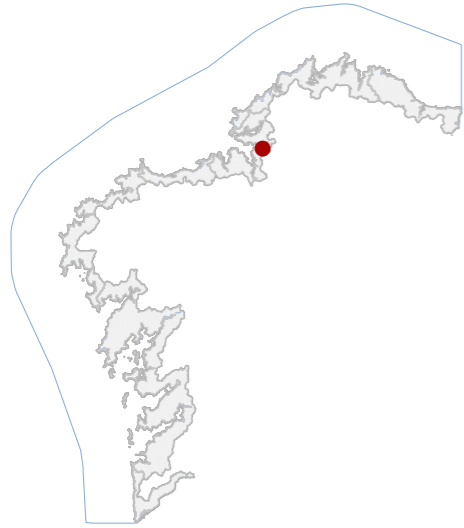
Vivenda unifamiliar exenta, de dúas alturas, planta cadrada e composición simétrica. Fachada principal con balcón de ferro sobre lousa e galerías de madeira avanzadas sobre canzorros con telladiños independentes.

Situada nunha parcela que linda cun pequeno cauce e muros de mampostería tradicional. Dispónse retranqueada respecto á rúa, xerando espazo de transición e garantindo relación visual co medio inmediato.

Reforzar a conservación da volumetría, carpinterías e elementos de fachada; promover o soterramento do cableado aéreo; garantir mantemento preventivo e valorización como referente da tradición mariñeira.

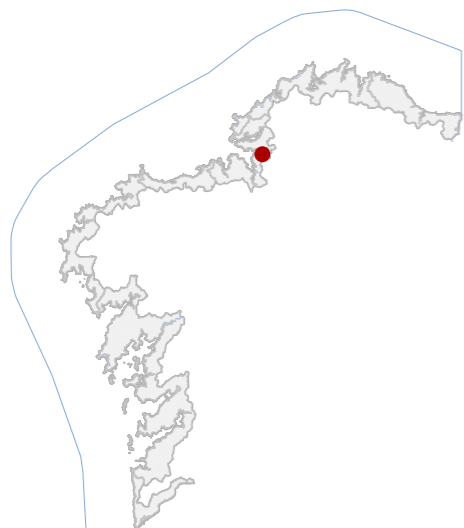
Vivenda exenta de planta cadrada, tres alturas e baixo cuberta, con torre-miradoiro acristalada. Fachadas con vans graduados, varanda e galería de madeira verde sobre paramentos recebados e cuberta de tella curva tradicional.

Poñer en valor a integridade tipolóxica, as carpintarías de madeira, a galería e varanda de ferro, o muro perimetral e o xardín histórico con especies senlleiras, garantindo conservación, consolidación e restauración.

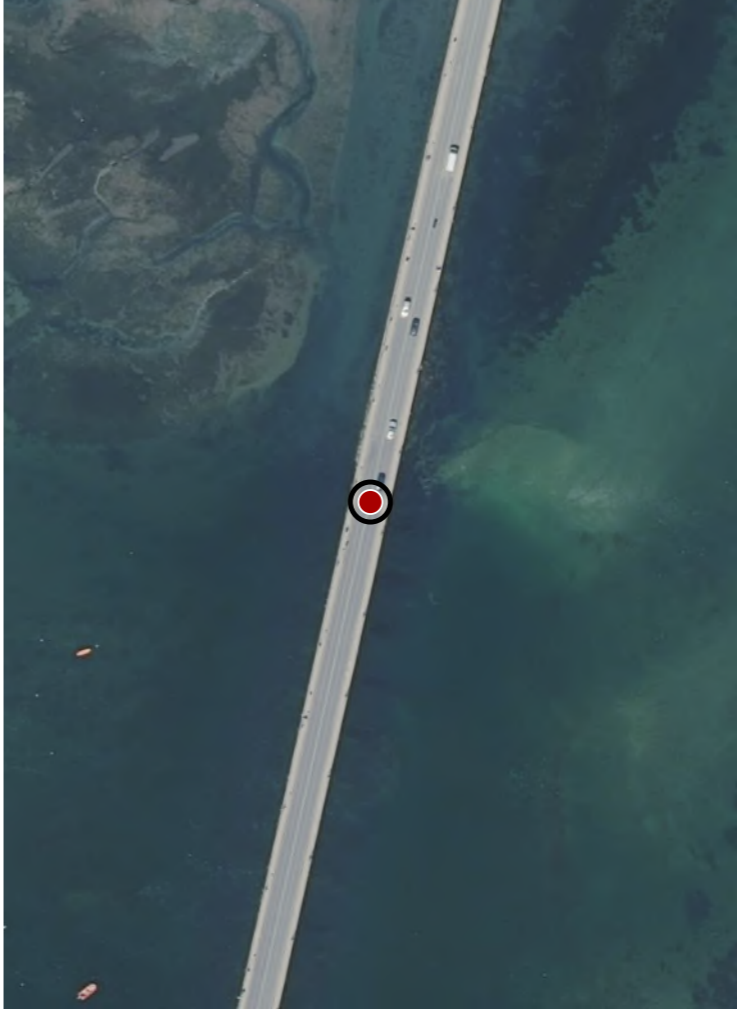
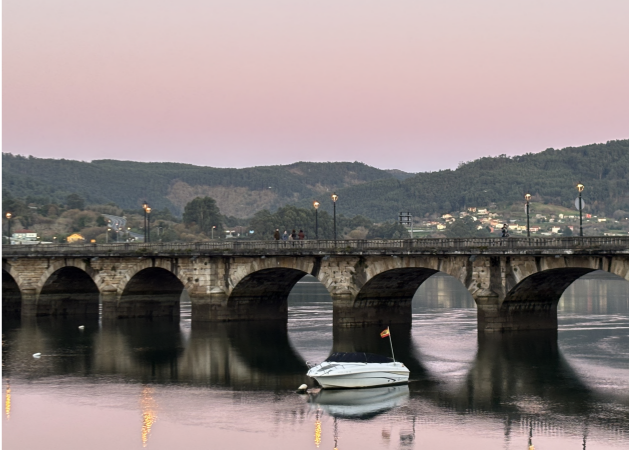
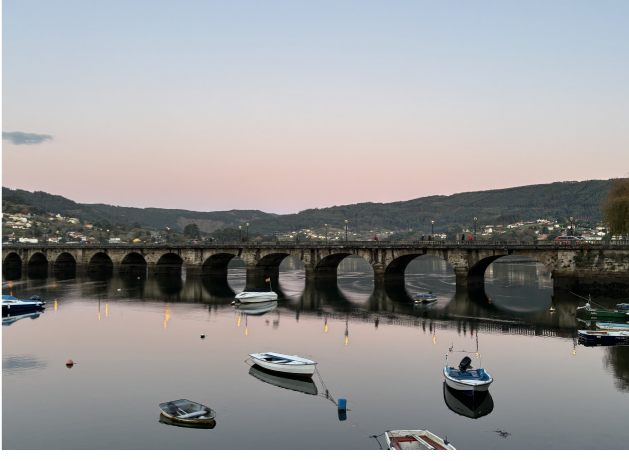
IMAXES

Ponte de fábrica pétreo erixida entre 1867 e 1870 sobre o río Eume, substituíndo unha estrutura medieval atribuída a Fernán Pérez de Andrade (s. XIV). De tipoloxía viaria e función actual de comunicación interurbana, configura un viaduto de quince arcos de medio punto e elípticos, de luces variables entre 10 e 12,7 m. Executada en cantería granítica con aparello de perpiaños, presenta bóvedas de doelas, piares con cortalúas e pretils macizos. A súa composición lineal e ritmo de arcos reflicten criterios de enxeñaría decimonónica. O estado de conservación é aceptable, observándose colonización biolóxica, erosión superficial e alteración puntual das xuntas de morteiro, sen perda significativa da capacidade estrutural.

Estrutura lineal de gran desenvolvemento lonxitudinal e sección única. Presenta perfil horizontal con quince arcos de medio punto en perpiaño granítico. Pretils de fábrica pétreo e pavimento asfáltico. Estado xeral aceptable.

Valorización dos arcos, bóvedas e aparello pétreo orixinal. Recoméndanse actuacións de conservación, consolidación puntual e restauración respectuosa segundo o nivel de protección estrutural vixente.

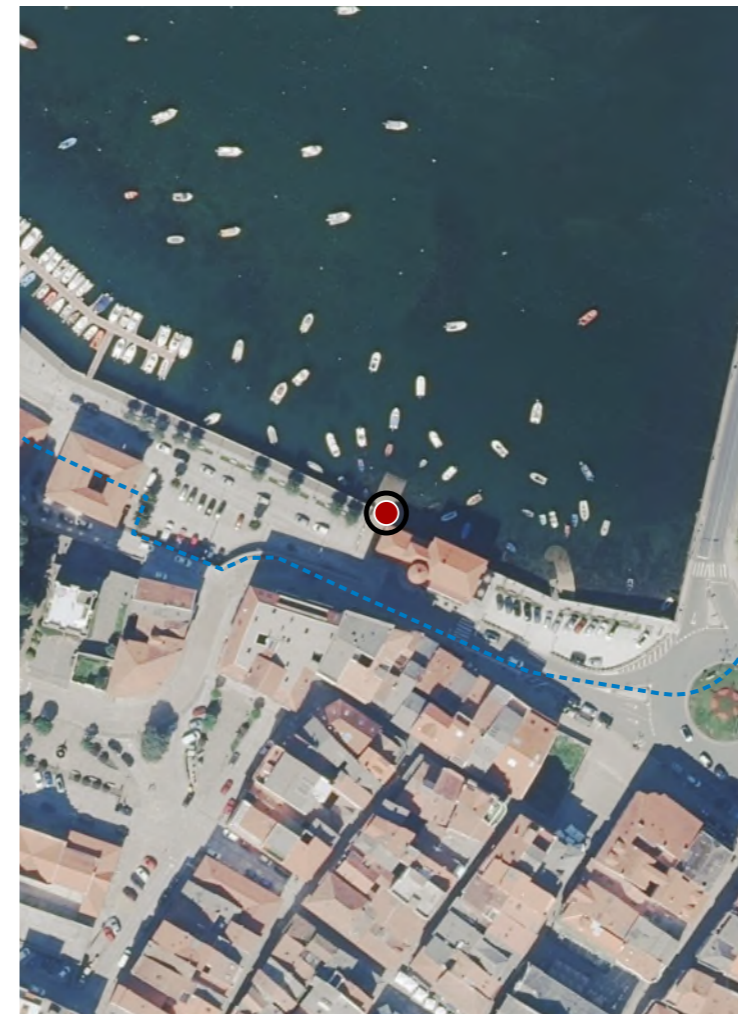
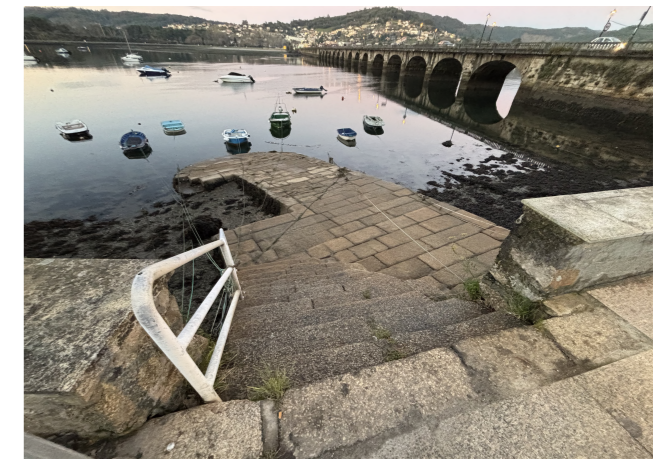
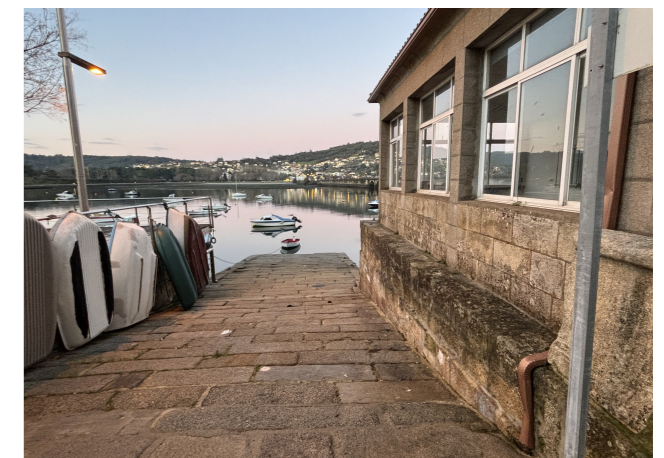
IMAXES

Conxunto portuario tradicional constituído por plataformas pétreas de acceso ao río Eume, coñecido como Peiraos da Vila. Trátase de infraestruturas marítimo-fluviais destinadas historicamente ao embarque, desembarque e amarre de pequenas embarcacións vinculadas á actividade pesqueira e ao transporte local. O sistema construtivo baséase en fábrica de perpiaño de granito escuadrado colocado en fiadas regulares, conformando plataformas inclinadas e tramos de escaleiras que conectan o paseo superior coa lámina de auga. A composición espacial organizase mediante dúas rampas, unha de planta rectangular e outra con arestas curvas. Presenta desgaste superficial, erosión por acción mariña, colonización biolóxica e perdas puntuais de material pétreo.

Infraestrutura portuaria pétreo formada por plataformas e rampas de granito con escaleiras de acceso á lámina de auga, integrada no bordo fluvial do paseo marítimo.

Debe preservarse a configuración orixinal das plataformas, escaleiras e fábrica de perpiaño de granito. Recomendáanse actuacións de conservación, consolidación e restauración puntual das pezas pétreas.

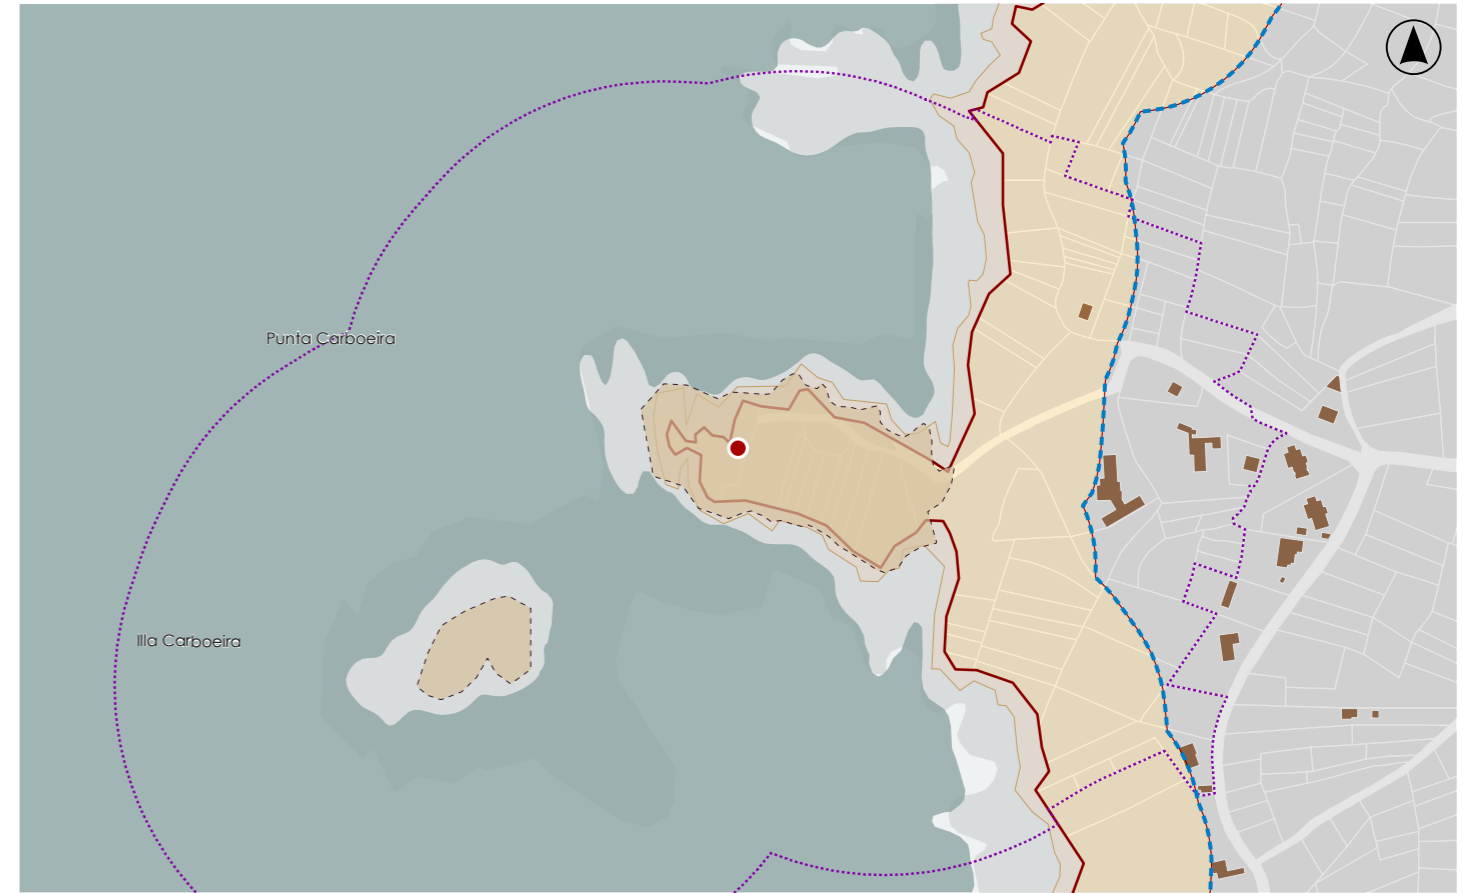
DELIMITACIÓN / CONTORNO DE PROTECCIÓN

Non se conservan edificacións visibles. As estruturas documentadas corresponden a elementos arqueolóxicos do recinto, incluíndo parapetos defensivos e posibles delimitacións internas actualmente alteradas.

Sitúase nunha punta litoral da costa de Boebre, cunha xeometría irregular adaptada ao promontorio rochoso. O ámbito presenta uso agropecuario nas fincas interiores e límites condicionados polo cantil mariño.

Con carácter xeral, tan só se permitirán actuacións encamiñadas á conservación, protección, consolidación, e investigación dos bens, con autorización previa da administración competente en materia de patrimonio cultural.

As intervencións deberán contar coa autorización da administración competente, segundo o disposto nos artigos 39, 45 e 46 da LPCG. Estas poderán condicionarse á avaliación do seu impacto arqueolóxico e paisaxístico.

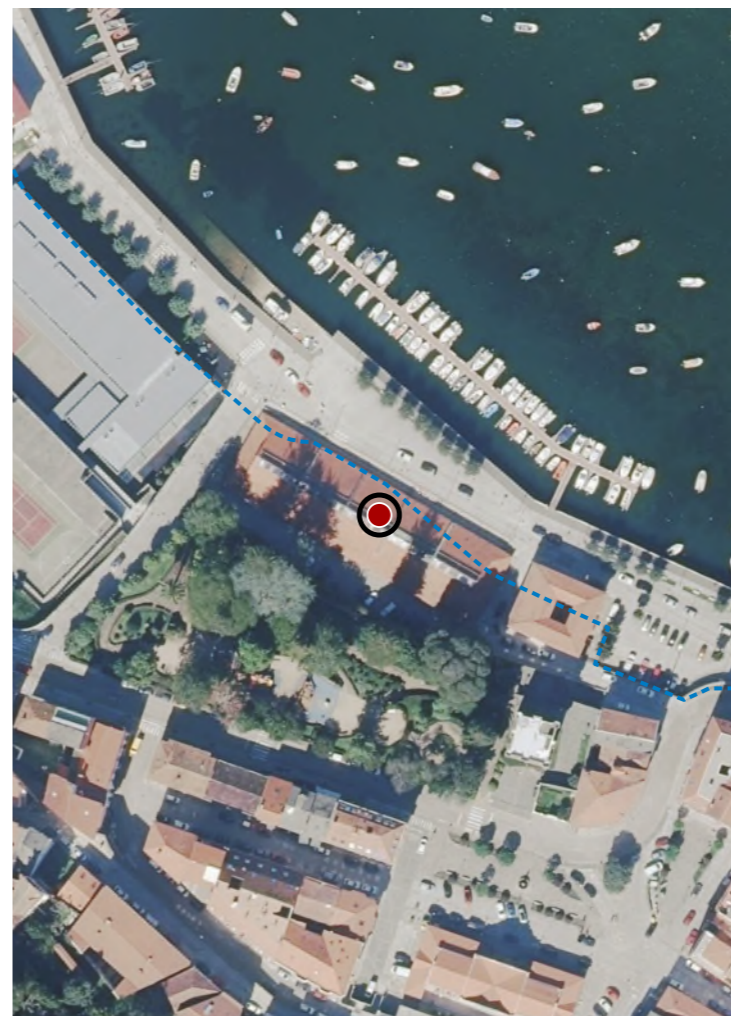
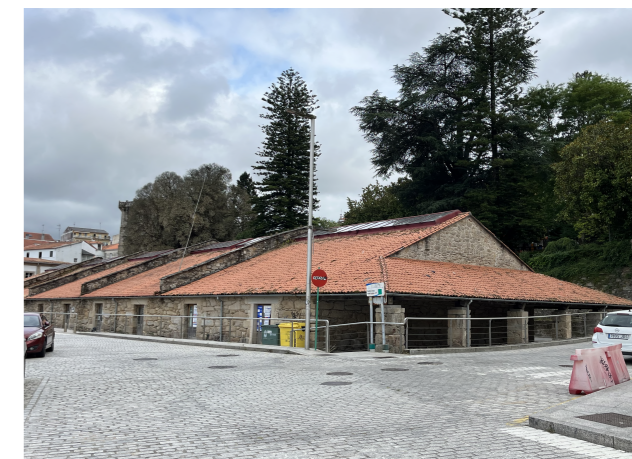
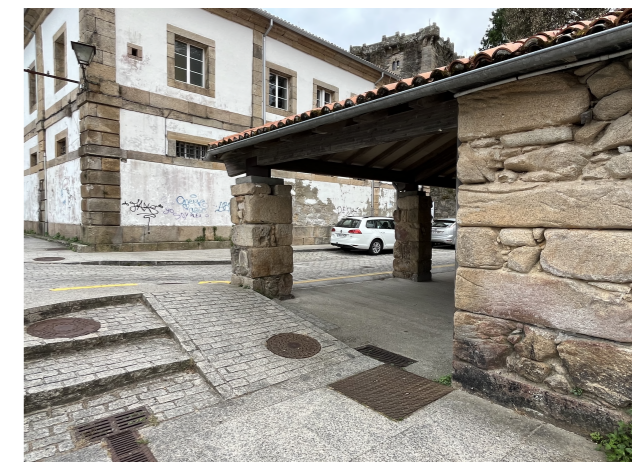
IMAXES

Interese histórico e etnográfico vinculado á actividade pesqueira tradicional e ao desenvolvemento portuario. Representa a arquitectura funcional do século XVIII, conservando autenticidade material e valor identitario colectivo.
