24 MIÑO

Código	NOME
24_001	PONTE DE BAXOI
24_002	XACEMENTO ROMANO DO PORTO DE MIÑO
24_003	CRUCEIRO DA PONTE DO PORCO
24_004	PONTE DO PORCO
24_006	CASTRO DE LOIOS
24_007	CAMIÑO DE SANTIAGO INGLÉS

**CATÁLOGO DE BENS DE VALOR CULTURAL NO LITORAL**

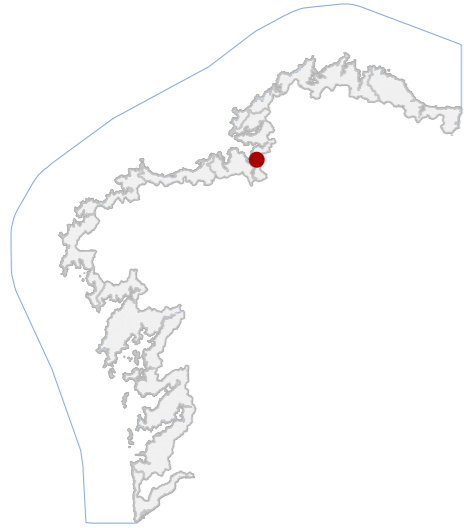
**PONTE DE BAXOI**  
DENOMINACIÓN

Trátase dunha ponte de fábrica tradicional de arco de medio punto, destinada á comunicación viaria sobre o curso do río Baxoi. A súa función orixinal como infraestrutura de paso mantense vixente, con tránsito peonil e rodado lixeiro. Construída en cachotaría de granito con perpiaños nos paramentos e doelas no arco, presenta pretils de sillería e pavimento empedrado. A estrutura compóñese dun só van de directriz semicircular e taboleiro lixeiramente alombado. A fábrica amosa aparello irregular e presenza de vexetación espontánea adherida. Pola súa tipoloxía e técnicas construtivas, pode datarse entre os séculos XVIII e XIX. O estado de conservación é aceptable, con colonización biolóxica e erosión superficial, sen danos estruturais aparentes.

Ponte de arco único e taboleiro alombado, de perfil baixo e proporcións equilibradas. Fábrica de cachotaría granítica con paramentos revestidos de herbas. Estrutura pétreo sen deformacións. Pavimento empedrado, pretils íntegros.

Entorno rural de baixa densidade, accesible por vias locais. Sen elementos deturpadores relevantes. Valor conxunto alto pola harmonía entre arquitectura e paisaxe. Integración visual co arborado de ribeira e co ambiente fluvial.

Recoméndase conservar a fábrica pétreo, o pavimento empedrado e o arco principal. Actuacións: limpeza vexetal controlada, consolidación de xuntas e mantemento preventivo, garantindo a estabilidade estrutural.

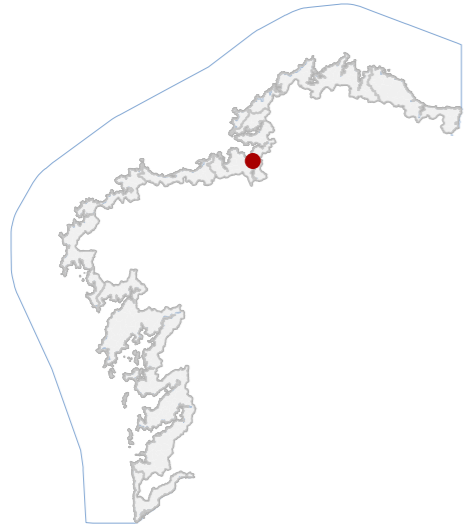
Xacemento arqueolóxico de adscrición romana situado no porto de Miño, definido pola presenza de restos estruturais asociados a unha posible instalación costeira vencellada á actividade portuaria ou habitacional. Identifícanse dous muros de mampostería irregular de xisto que delimitan un nivel de pavimento preparado con capa de entullo e materiais construtivos romanos, entre eles tegulae, ímbrices e ladrillos. Tamén existen restos apreciábeis nos cortes dos perfís do terreo. O estado de conservación é alterado, con afección por procesos erosivos do cantil, movementos de terras e intervencións urbanizadoras no contorno inmediato.

Documentouse unha estrutura muraria de mampostería irregular de xisto que delimita un nivel de pavimento preparado con entullo e materiais romanos.

Entorno litoral urbanizado vencellado ao porto e vías de acceso. A proximidade de recheos, movementos de terras e edificacións altera parcialmente a lectura arqueolóxica. O conxunto intégrese na paisaxe da Ría de Ares e Betanzos.

Con carácter xeral, tan só se permitirán actuacións encamiñadas á conservación, protección, consolidación, e investigación dos bens, con autorización previa da administración competente en materia de patrimonio cultural.

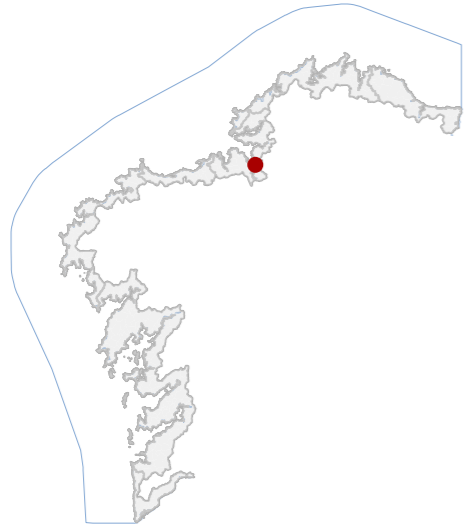
Monumento pétreo con función conmemorativa, situado na marxe do río Lambre. A obra, labrada en granito local mediante técnicas de talla manual, componse dun pedestal troncopiramidal sobre base escalonada, coroado por unha figura zoomórfica que sostén unha cruz de brazos perforados. Presenta inscricións epigráficas en relevo baixo, escudo gravado e acabado abuxardado. Cronoloxicamente, corresponde ao século XX, erixido como reinterpretación contemporánea dos cruceiros tradicionais galegos. O estado de conservación é aceptable: existen lixeiros depósitos biolóxicos, erosión superficial e pequenas fisuracións non estruturais derivadas da exposición ambiental.

Peza escultórica exenta de volumetría vertical, composta por basamento triplo e elemento superior macizo. Sen edificación anexa. Granito gris abuxardado, boa conservación estrutural. Presenta inscricións gravadas e cruz tallada.

Debe poñerse en valor a integridade formal da obra, a calidade da talla granítica e o seu diálogo coa paisaxe fluvial. Recómananse actuacións de conservación preventiva, limpeza controlada e mantemento periódico.

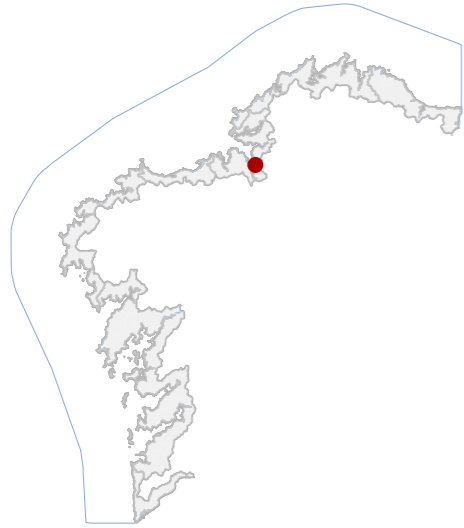
GRADO DE CONSERVACIÓN: ACEPTABLE

Destácanse os arcos pétreos, os piares e o aparello de cachotaría. Recomendase a limpeza e consolidación das fábricas, control de humidades e reposición puntual de xuntas.

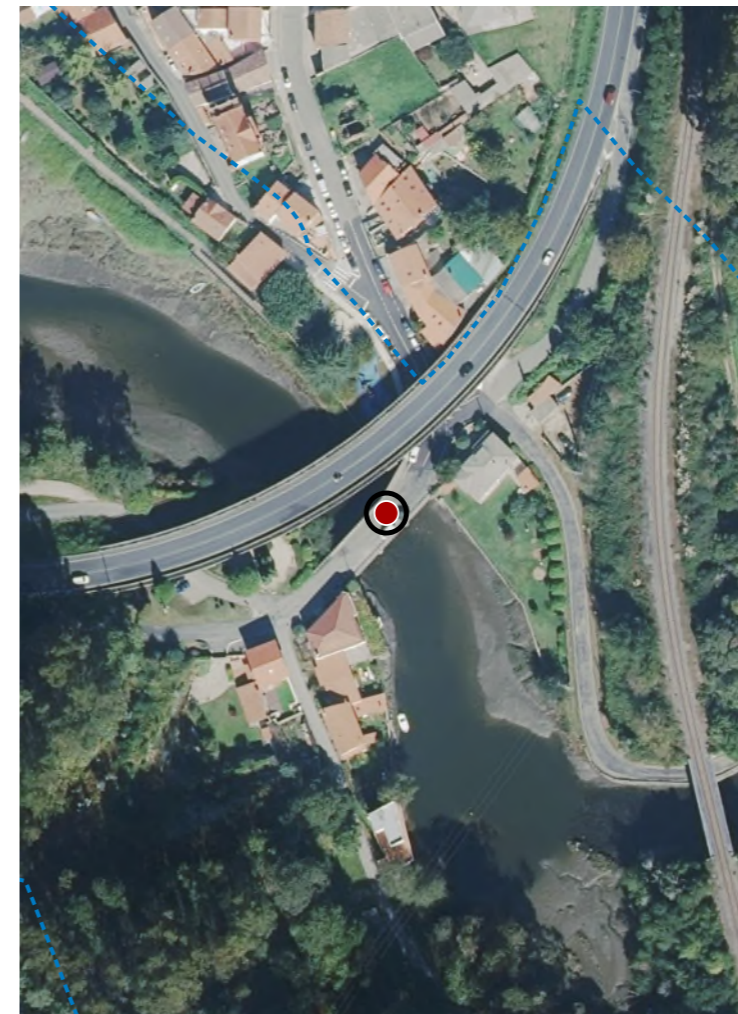
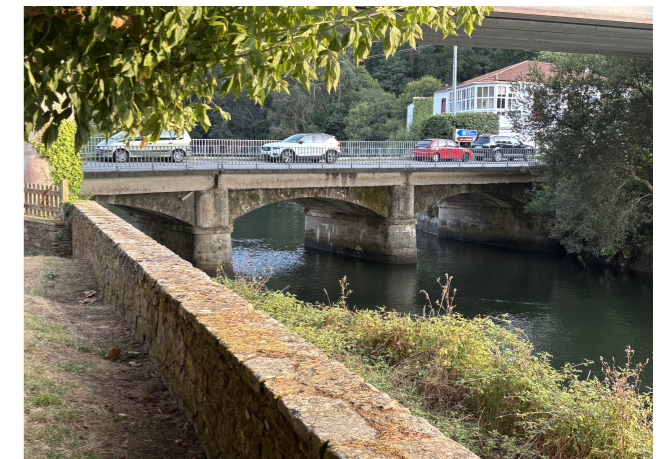
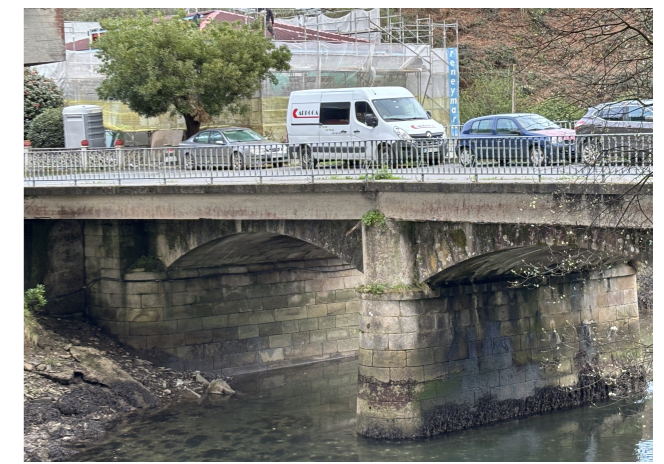
IMAXES

Ponte de tipoloxía viaria, de fábrica mixta con estrutura principal en formigón armado e arcos de medio punto executados en cachotaría granítica. A súa función orixinal e actual é a conexión viaria sobre o Lambre, integrándose na rede de comunicación local. A configuración estrutural presenta dous vans simétricos apoiados en piares de sección rectangular con cortalúas en ángulo. A varanda metálica substitúe o pretil orixinal pétreo. Cronoloxicamente adscíbese á primeira metade do século XX, en fase de modernización das infraestruturas provinciais. O estado de conservación é aceptable, con pequenas fisuras en betón, erosión nos perpiaños de base e colonización biolóxica superficial.

Estrutura de dous vans en arco de medio punto, formigón e cachotaría granítica. Volumetría horizontal, proporcións equilibradas. Paramentos sen revestimento, ton gris natural. Pretils metálicos recentes.
