## 27 BETANZOS

**CATÁLOGO DE BENS DE VALOR CULTURAL NO LITORAL**

27\_001  
CÓDIGO INVENTARIO

PONTE VELLA  
DENOMINACIÓN

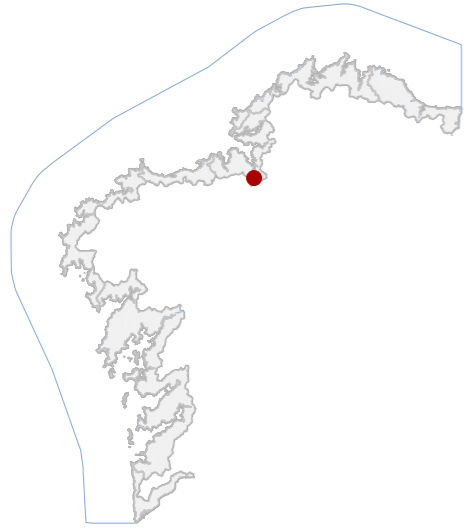
GRADO DE CONSERVACIÓN: ACEPTABLE

Elemento viario de tipoloxía en arco múltiple con función orixinal de comunicación fluvial e uso actual viario e peonil. A súa fábrica é de mampostería e cantería de granito, empregando doelas en arcos de medio punto e tégolas de plomo en un pasado, técnicas de mortero de cal e canalización de desaugue. A configuración espacial consiste en cinco luces radiais dispostas sobre cortalúas triangulares achafanados a barlovento e sotavento. Cronoloxicamente, a estrutura primitiva é anterior a 1219, reconstruída en 1577 por Juan de Náveda con torre central (a "Cara Mona") destruída entre 1820-1823. O estado de conservación é aceptable; obsérvanse fisuracións menores nas doelas, desagregación puntual de xunta e drenaxes obstruídas.

Corpo lineal baixo, de única rasante viaria sen plantas definidas. A planta é lineal, cun lixeiro ensanche cara os extremos. A fachada ou cara exterior é a propia cara dos paramentos graníticos, con cromatismo grisáceo.

Cómpre poñer en valor os arcos e doelas graníticas, os cortalúas triangulares, os elementos de xunta histórica e vestixios da torre central, así como o propio pretil tradicional.

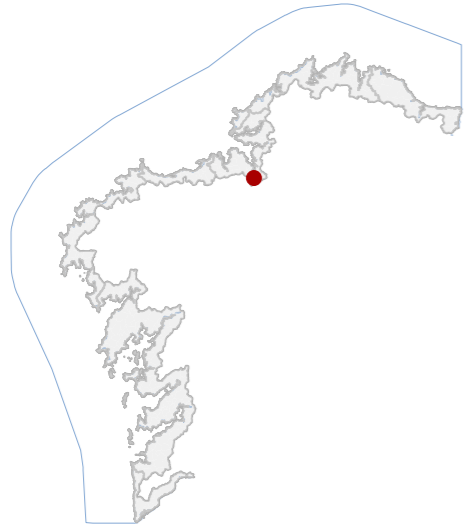
GRADO DE CONSERVACIÓN: ÓPTIMO

Edificación residencial colectiva de tipoloxía tradicional, organizada en planta baixa e tres alturas, cunha función orixinal e actual de vivenda. O volume presenta estrutura de muros portantes de cachotaría de granito, con forxados de madeira e cuberta a dúas augas con tella cerámica curva. A fachada principal componse dun basamento pétreo con ocas regulares e plantas superiores configuradas mediante galerías acristaladas de madeira pintada en branco, resoltas con carpinterías seriadas e paneis moldurados. O conxunto responde á arquitectura doméstica urbana dos séculos XVIII-XIX, propia do litoral e vinculada á tradición de Betanzos. O estado de conservación é óptimo, con mantemento adecuado; obsérvanse patoloxías menores de humidade capilar e erosión superficial no zócolo granítico.

Volume prismático de tres plantas sobre zócolo pétreo. Fachada con galerías de madeira branca e carpinterías en bo estado. Estrutura mixta de muros de carga de granito e forxados de madeira. Cuberta a dúas augas con tella curva.

Recoméndase conservar e poñer en valor as galerías de madeira, carpinterías orixinais e fábrica de granito. Actuacións: mantemento periódico, conservación preventiva e restauración puntual.

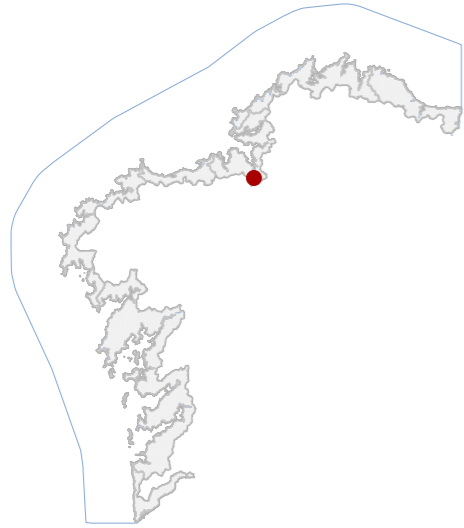
GRADO DE CONSERVACIÓN: MOI DEFICIENTE

Edificación de tipoloxía tradicional residencial unifamiliar con baixo e dúas alturas, posiblemente datable entre finais do século XIX e comezos do XX. A función orixinal foi vivenda con uso comercial na planta baixa, actualmente desocupada. Estrutura portante mixta de muros de carga de cachotaría granítica e forxados de madeira, con cuberta a dúas augas de tella cerámica curva sobre estrutura de madeira. Fachada principal composta por ocos verticais e galería acristalada de madeira na planta alta, elemento característico da arquitectura urbana betanceira. Presenta carpinterías deterioradas, vidros fracturados e perda de material nos elementos de revoco e molduras. O estado de conservación xeral é moi deficiente, cun avanzado grao de deterioración funcional e estético.

Deben conservarse a volumetría orixinal, a galería de madeira e a estrutura de muros graníticos. Requírese consolidación estrutural, restauración de carpinterías e recuperación cromática.

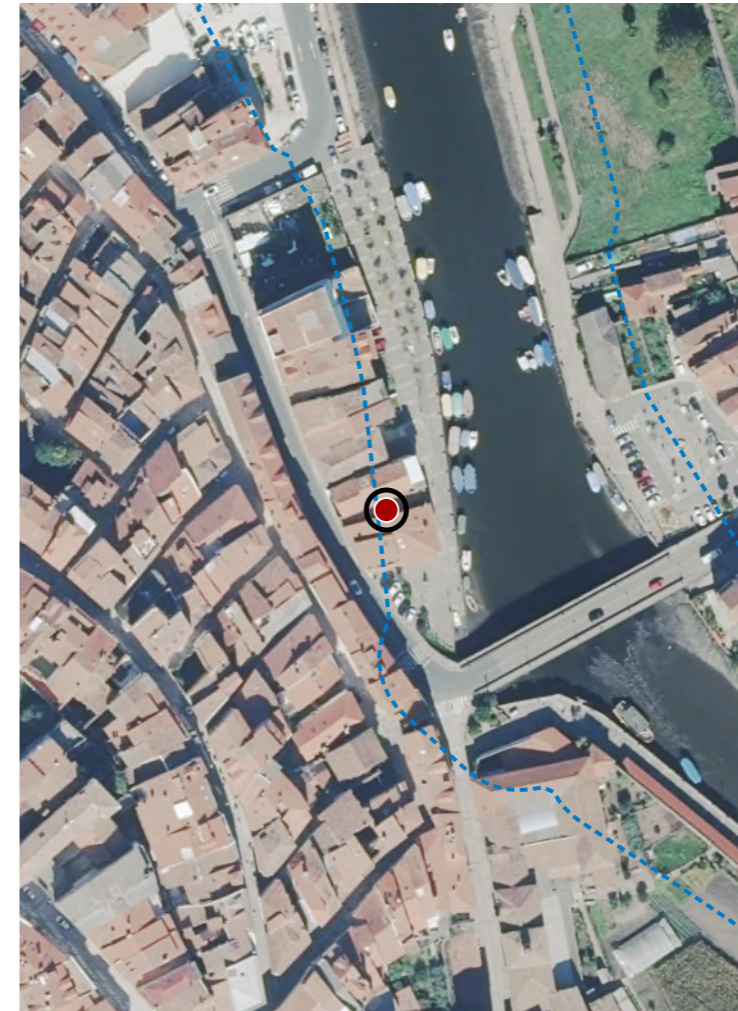
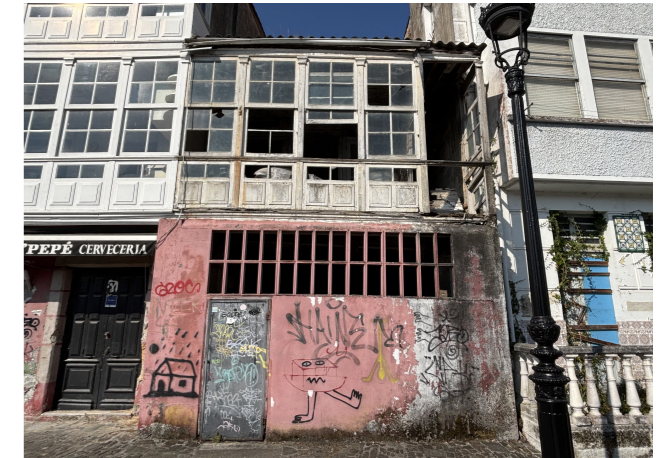
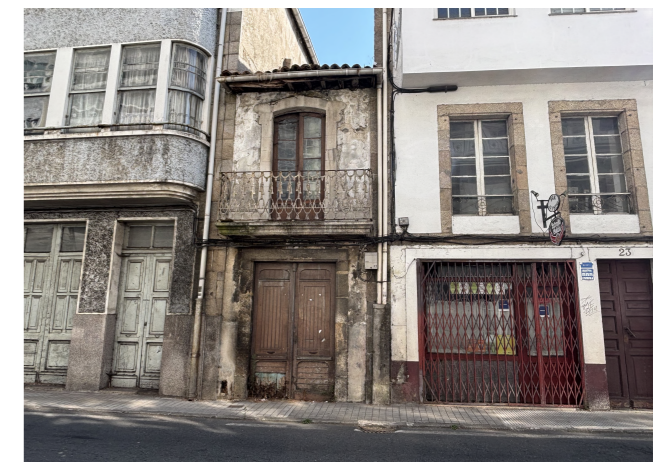
IMAXES

Volume compacto entre medianeiras, de tres plantas e cuberta a dúas augas. Fachada enlucida con restos de pintura vermella, carpinterías de madeira e galería superior. Estrutura de fábrica de madeira. Cuberta de tella cerámica.

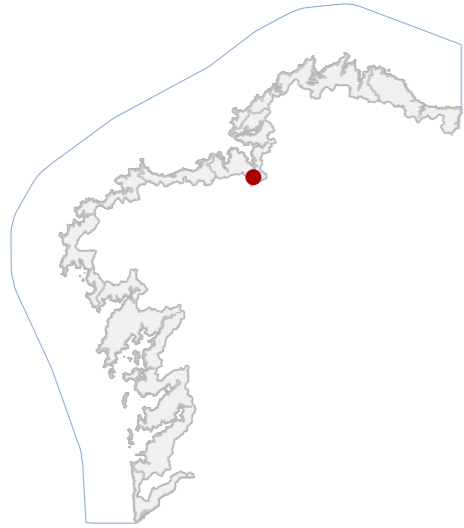
CLASIFICACIÓN	BEN CATALOGADO
CATEGORÍA	MONUMENTO
PLANEAMIENTO	NORMAS SUBSIDIARIAS DE PLANEAMENTO
FICHA	AE_101
ARQUITECTÓNICO TIPO	CIVIL SUBTIPO
ELEMENTO	PONTE METÁLICA
NIVEL DE PROTECCIÓN	ESTRUTURAL
GRADO DE CONSERVACIÓN	ACEPTABLE
USOS ORIXINAIS	DOTACIONAL
DETALLADO	INFRAESTRUTURAS COMUNICACIÓN

Representa un testemuño da enxeñaría metálica ferroviaria do inicio do século XX. Posúe valor histórico, tecnolóxico e identitario, exemplificando a modernización das comunicacións e a integración territorial do Golfo Ártabro.

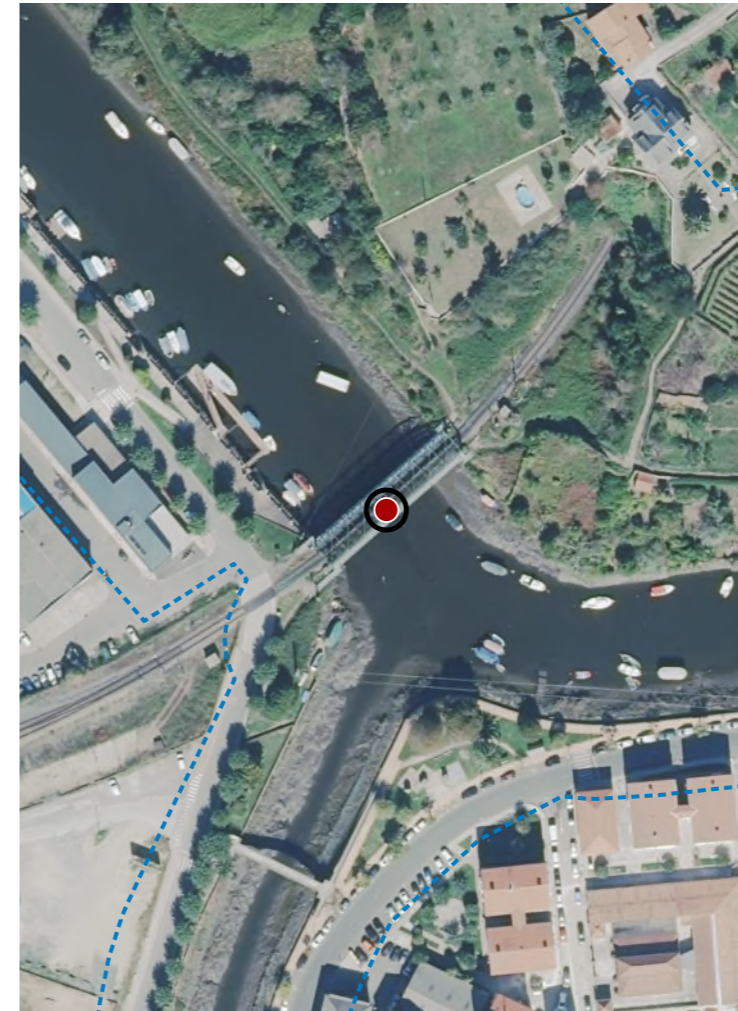
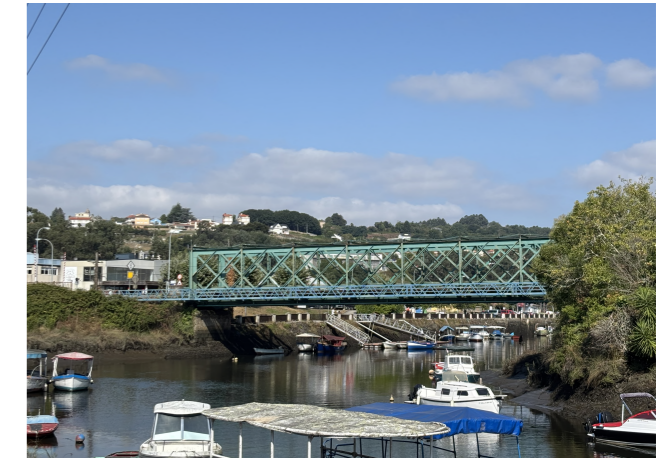
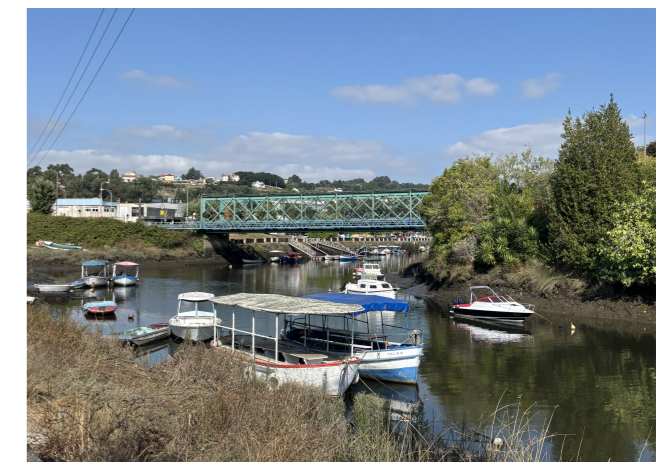
IMAXES

Ponte metálica ferroviaria de tipoloxía treliçada, construída en 1905 para a liña Betanzos-Ferrol. Estruturalmente configúrase como unha viga tipo "Pratt" de aceiro laminado, con montantes e diagonais rebitadas, apoiada sobre estribos de fábrica granítica. A técnica empregada responde aos sistemas de construción metálica de principios do século XX, con ensamblaxes mediante parafusos e remaches. Presenta unha única luz principal de trinta metros, cuberta parcial e paso ferroviario de vía métrica. O contexto histórico asóciase coa expansión do ferrocarril no Golfo Ártabro. O estado de conservación é aceptable, con perda de recubrimentos protectores, corrosión puntual en perfís e deformacións menores nas unións, mais sen afectación estrutural significativa.

Estrutura metálica prismática de tramo único, apoiada sobre piares de granito. Composta por celosías laterais e cuberta de perfís en arco. Cromatismo azul-verdoso. A vía férrea é de aceiro e mantén bo estado funcional.

Debe poñerse en valor a estrutura metálica orixinal, os apoios graníticos e a autenticidade do sistema rebitado. Recoméndanse actuacións de conservación, limpeza e repintado protector.

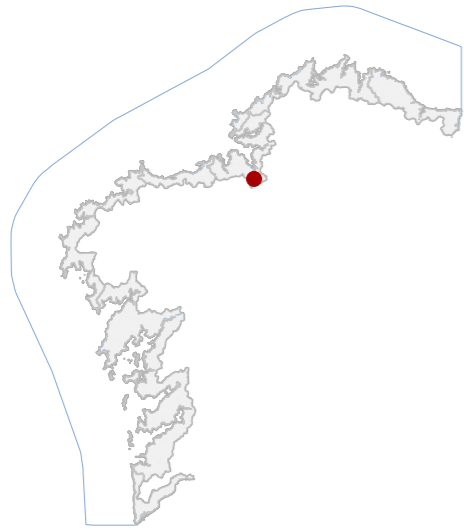
GRADO DE CONSERVACIÓN: MOI DEFICIENTE

Conxunto arquitectónico de tipoloxía industrial-tradicional, destinado orixinarimente á actividade de curtido de peles e uso residencial auxiliar. A edificación principal, de planta irregular adaptada á topografía e ao curso do regato, configúrase mediante muros portantes de cachotaría de lousa e xistos locais, con carpinterías de madeira e cuberta a dúas augas con chapas de fibrocemento substitutivas. Presenta estrutura mixta de muros de carga e forxados de madeira. Data de finais do século XIX, conforme á expansión da industria do coiro. O estado de conservación é moi deficiente, con perda de revestimentos, deformacións estruturais, vexetación invasiva e alteracións nos cerramentos. Mantense visible a canle hidráulica que articulaba o proceso productivo orixinal.

Volumetría compacta, de dúas alturas e planta irregular. Fachadas de cachotaría vista con carpinterías deterioradas e restos de balconada pétreo. Estrutura de muros de carga e forxados de madeira. Canle hidráulica asociada.

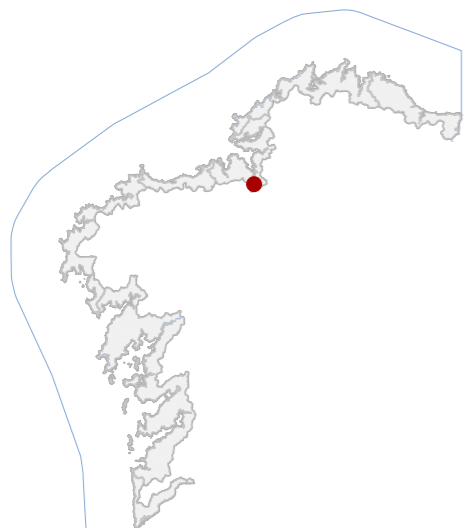
Edificación relixiosa de tipoloxía conventual, pertencente á orde das Agustinas Recoletas (1681), erguida sobre o antigo Hospital de San Bartolomeu e parcialmente reformada no século XVIII. Construción en cantería de granito con fábrica de muros portantes e cuberta a dúas augas de tella curva cerámica. A fachada principal, de composición simétrica e orde monumental, presenta portada barroca con arco de medio punto, columnas acanaladas e esculturas en nichos. O volume organiza o claustro interior, elemento central de articulación espacial. Obsérvanse patoloxías de humidades por capilaridade, erosión superficial da pedra e oxidación das reixas metálicas. O estado de conservación é aceptable, con alteracións compatibles co uso relixioso e residencial actual.
