28 BERGONDO

28_001	SALINAS DO PEDRIDO
28_003	CASA NA CORVEIRA
28_004	PAZO E XARDÍNS DE MARIÑÁN

**CATÁLOGO DE BENS DE VALOR CULTURAL NO LITORAL**

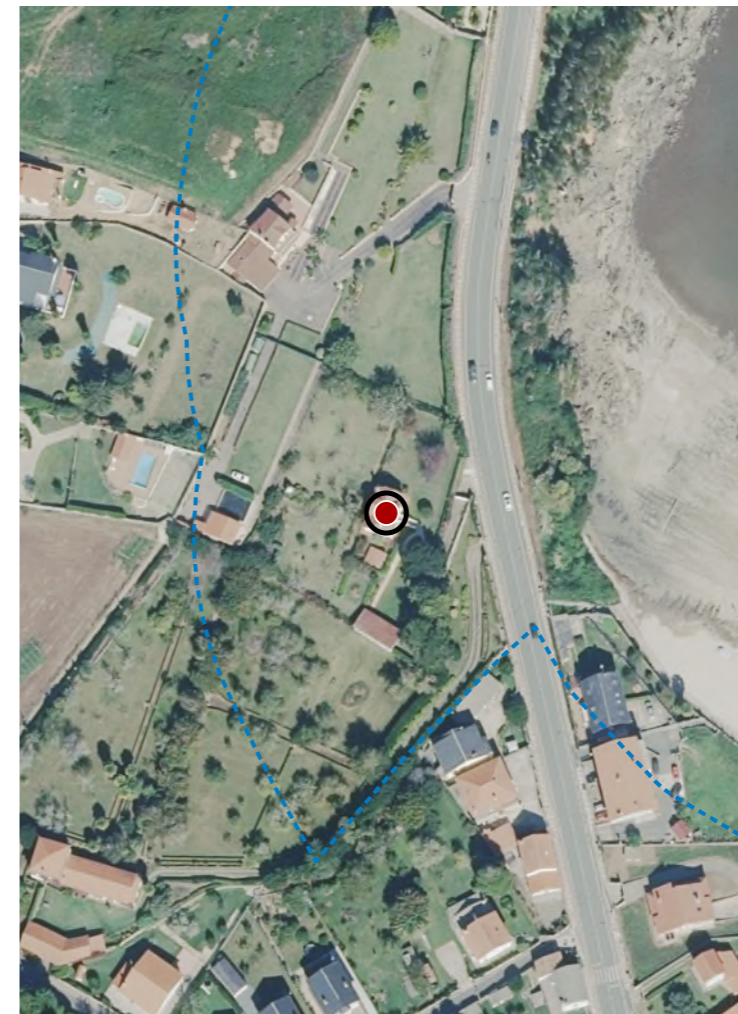
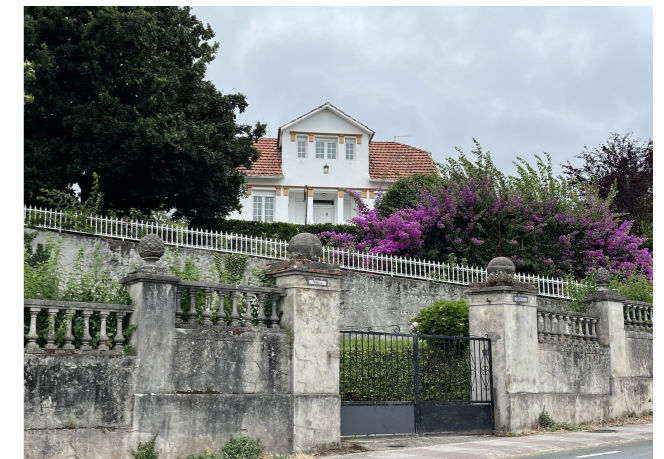
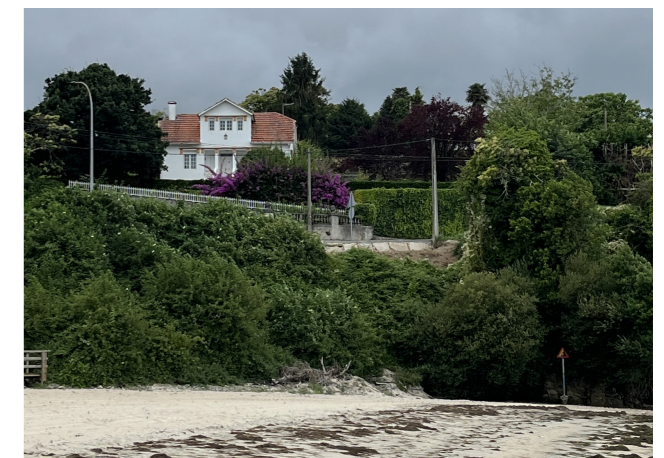
IMAXES

Vivenda unifamiliar illada de tipoloxía residencial tradicional, edificada probablemente entre finais do século XIX e primeiras décadas do XX, con función orixinal e actual doméstica. Estrutura de muros de carga en fábrica mixta revocada e pintada, carpinterías de madeira e cuberta a dúas augas con tella cerámica curva. A volumetría é compacta, con dúas plantas e baixo cuberta, compositivamente simétrica respecto ao eixo central. Fachadas lisas con molduraxes e cornixas de resalte. O conxunto complétase cun peche perimetral pétreo con balaustrada e elementos ornamentais en granito. O estado de conservación é aceptable, con presenza de colonización biolóxica en cerramentos, fisuras menores nos revocos e oxidación puntual en elementos metálicos.

Edificación de dúas plantas máis baixo cuberta, volume compacto e proporcións equilibradas. Fachada revocada e pintada en branco con molduras ocreas, carpinterías de madeira e tella cerámica. Estrutura de muros portantes.

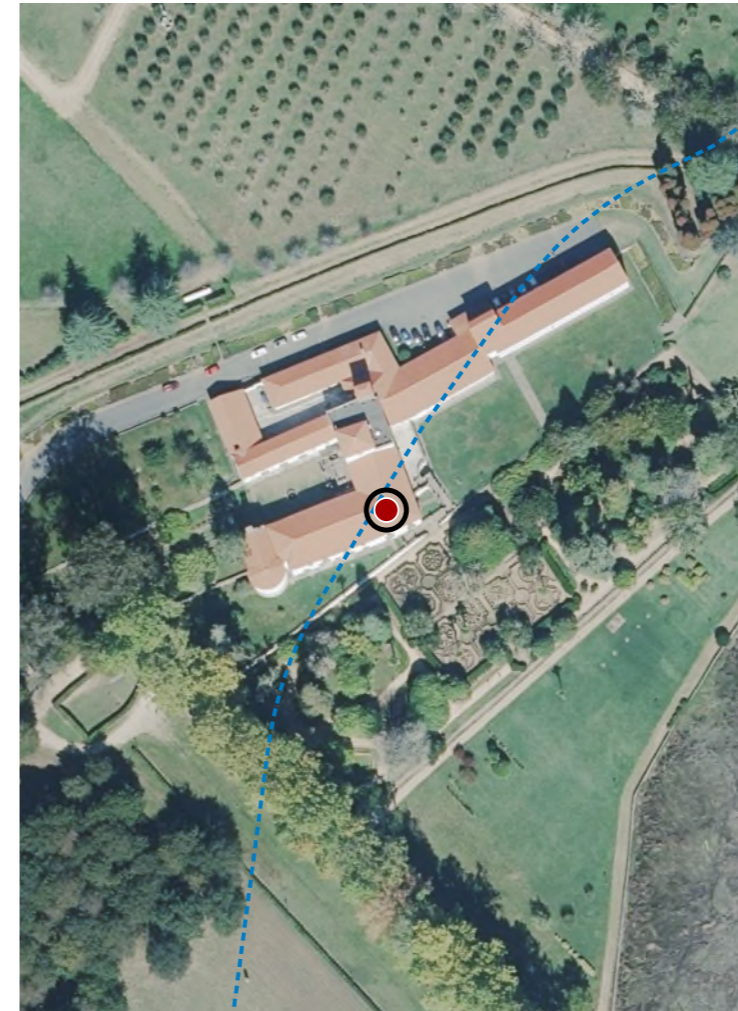
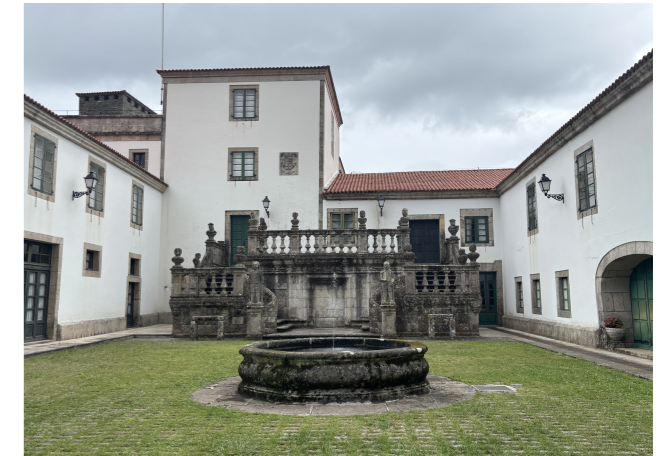
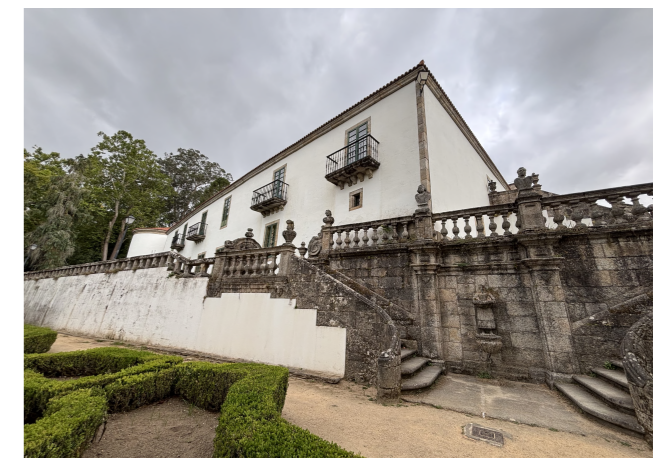
IMAXES

Conxunto arquitectónico de tipoloxía señorial, con función orixinal residencial nobre e uso actual institucional e cultural. A edificación combina corpos de distinta época, organizados en torno a patios e xardíns formais. Os materiais predominantes son a fábrica de cachotería e cantería granítica, con cubertas a dúas augas de tella cerámica e carpinterías de madeira pintada. Destacan escalinatas barrocas con balastradas pétreas, fontes ornamentais e xardíns de traza xeométrica. O conxunto, datado inicialmente no século XVI e reformado no XVIII, evidencia unha sintaxe compositiva de eixes de simetría e volumes escalonados. O estado de conservación é óptimo, con patoloxías menores de lixiviación e colonización biolóxica nos elementos pétreos exteriores.

Conxunto volumetricamente articulado en dous corpos principais de dúas e tres plantas, cuberta a dúas augas e muros de cantería granítica. Fachadas encaladas con carpinterías verdes, escaleiras e balastradas de pedra.

Destacan as escalinatas e fontes barrocas, a fábrica granítica, os xardíns formais e a coherencia volumétrica. Recomendase conservación preventiva, limpeza e consolidación pétreo, mantendo a autenticidade material.
