## 30 OLEIROS

Código	NOME
30_001	BATERÍA DE PUNTA TORRELLA
30_002	CASTRO DE PUNTA ROZA
30_003	ASENTAMENTO FORTIFICADO DO PORTO DE DEXO
30_004	FAROS DE MERA
30_005	CASA DO FAREIRO
30_006	BATERÍA DE MERA
30_007	QUINTA PENATOURO
30_008	CASA NA PRAZA DE MIRAMAR
30_009	PEIRAO DE MERA
30_010	CAPELA DE SANTA ANA
30_011	XACEMENTO ROMANO DA PRAIA DE PORTELO - CANIDE
30_013	CASTELO GRANDE
30_014	PEIRAO DE SANTA CRUZ
30_015	CASA NO REPICHO
30_016	PRAZA DO REPICHO
30_017	CASTELO DE SANTA CRUZ
30_018	PECHES PÉTREOS E MUROS DE CONTENCIÓN
30_019	FARO DE SANTA CRISTINA
30_020	CASTRO DE SANTA CRISTINA / CASTRO DE PERILLO
30_021	CASA CERVIGÓN
30_022	VIVEIROS MARISCO
30_023	PEIRAO E RAMPLA DO INGLÉS
30_024	VELLA FÁBRICA DE CERVEXA
30_025	EDIFICACIÓN NA RÍA
30_027	HÓRREO NO SEIXO
30_028	PECIO DA ÍNSUA DE CANAVAL
30_029	PECIO DE BUFADOIRO
30_030	ACHADO ARQUEOLÓXICO DA RÍA DO BURGO
30_031	PAZO DE MERA E XARDÍNS
30_032	VILA MARUXA E ROSAL
30_033	BATERÍA DE MERA

**CATÁLOGO DE BENS DE VALOR CULTURAL NO LITORAL**

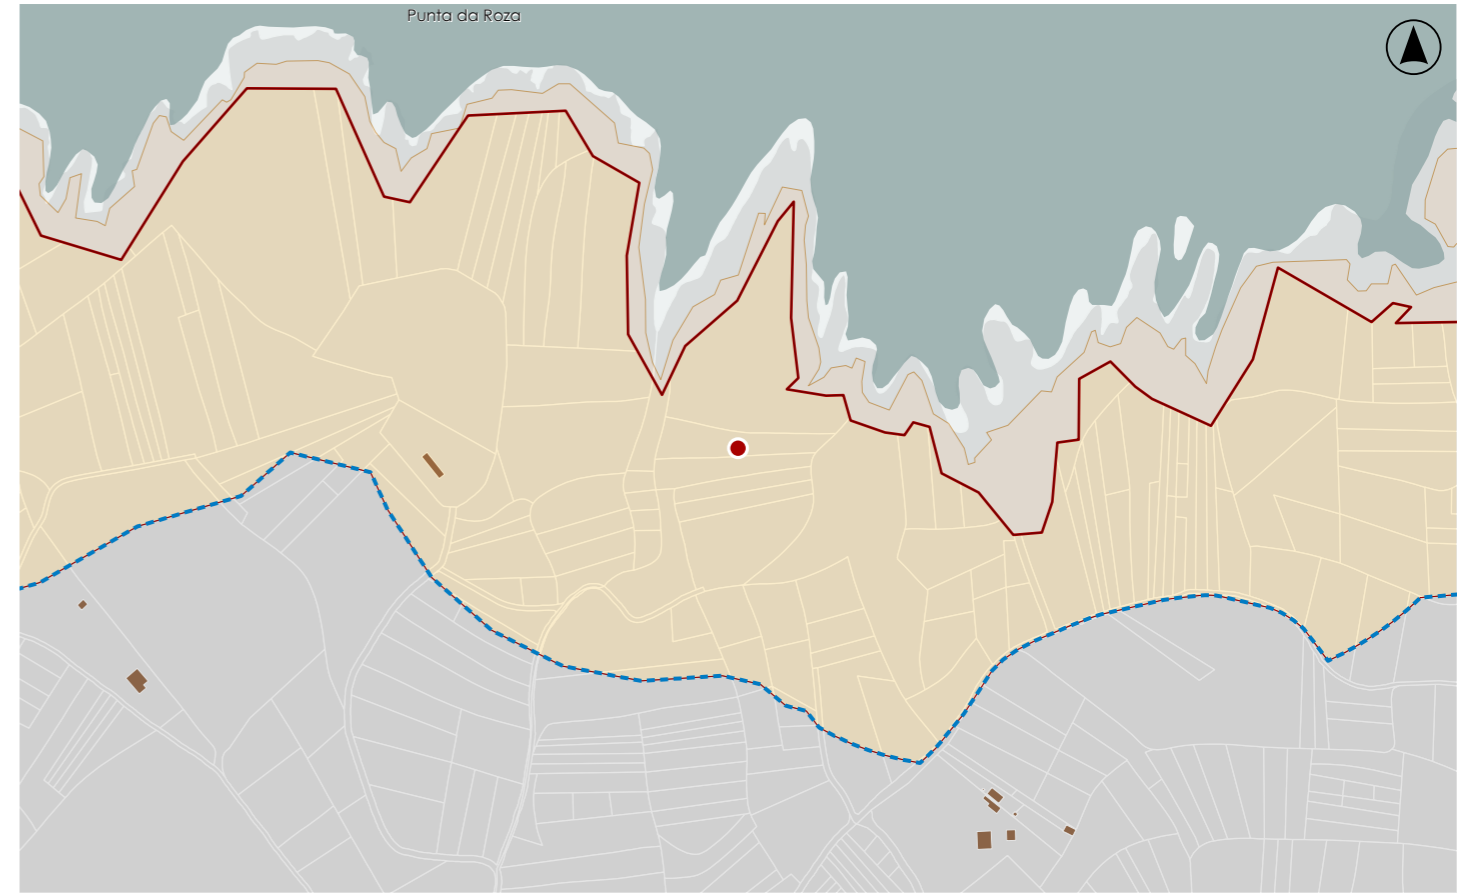
**DELIMITACIÓN / CONTORNO DE PROTECCIÓN**

Asentamento fortificado costeiro da Idade do Ferro, situado sobre unha pequena península rochosa. O conxunto adapta a súa configuración á morfoloxía do relevo, cun recinto principal de planta aproximadamente triangular e dimensións máximas duns 150 m en sentido N-S e 100 m en E-W. O sistema defensivo está constituído por parapetos de terra e pedra e fosos escavados, dispostos en sucesión semicircular cara ao sector meridional, mentres o istmo funciona como acceso natural ao recinto. No extremo sur identifícase unha estrutura amesetada interpretada como bastión de control do acceso. Na actualidade os restos preséntanse como relevos topográficos apenas visibles, afectados por colonización vexetal e procesos erosivos costeiros. Código GA15058001, con nivel de protección Grao II.1 / Grao

O xacemento materialízase mediante estruturas defensivas de terra e pedra configuradas por parapetos e fosos concéntricos, adaptados á topografía peninsular.

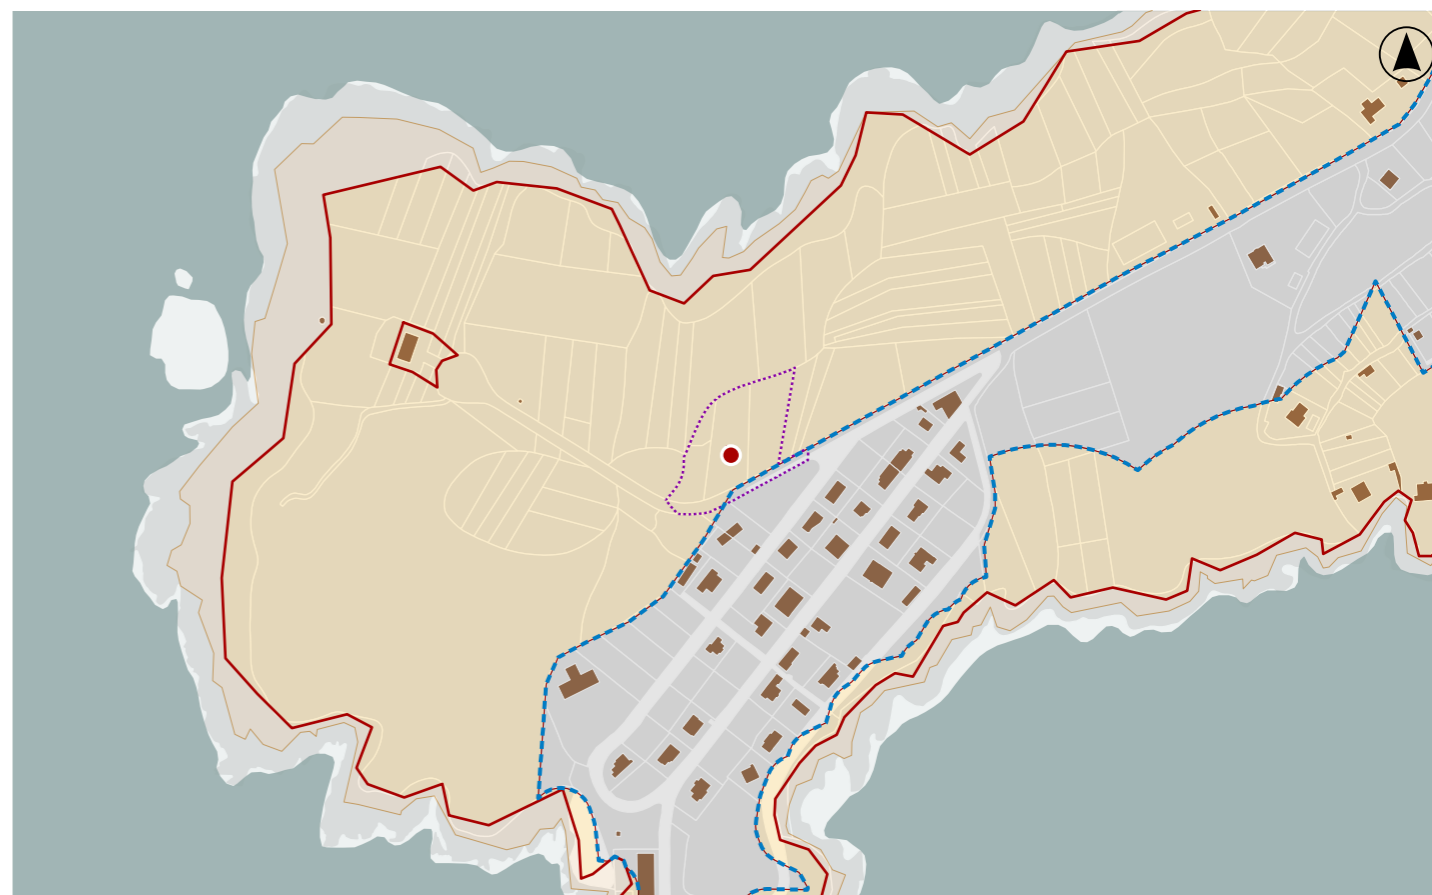
**FAROS DE MERA**  
DENOMINACIÓN

Faro costeiro de tipoloxía civil marítima, de planta hexagonal con pequenas ás laterais, configurado en tres niveis e coroado por lanterna metálica e cúpula semiesférica con veleta. A estrutura vertical é de muros portantes de fábrica de cachotería revocada e encalada, con cantos e impostas de pedra granítica. A cuberta da lanterna é de chapa metálica, e o balcón perimetral presenta balaustrada de formigón armado. Dispón de vans rectangulares con carpinterías metálicas e reixas de protección. Data de mediados do século XX e mantén a función de sinalización marítima, actualmente cun uso complementario cultural e turístico. O estado de conservación é aceptable, con alteracións superficiais por humidades e oxidacións metálicas, sen danos estruturais aparentes.

Volume vertical prismático de tres plantas e proporción esvelta. Fachadas encaladas con cornixa de pedra e ventás enmarcadas. Estrutura portante de fábrica e lanterna metálica. Cuberta de cúpula semiesférica.

Destácanse a lanterna, a cúpula, a fábrica orixinal e a relación visual co mar. Recomendase mantemento preventivo, consolidación puntual, grao de conservación aceptable.

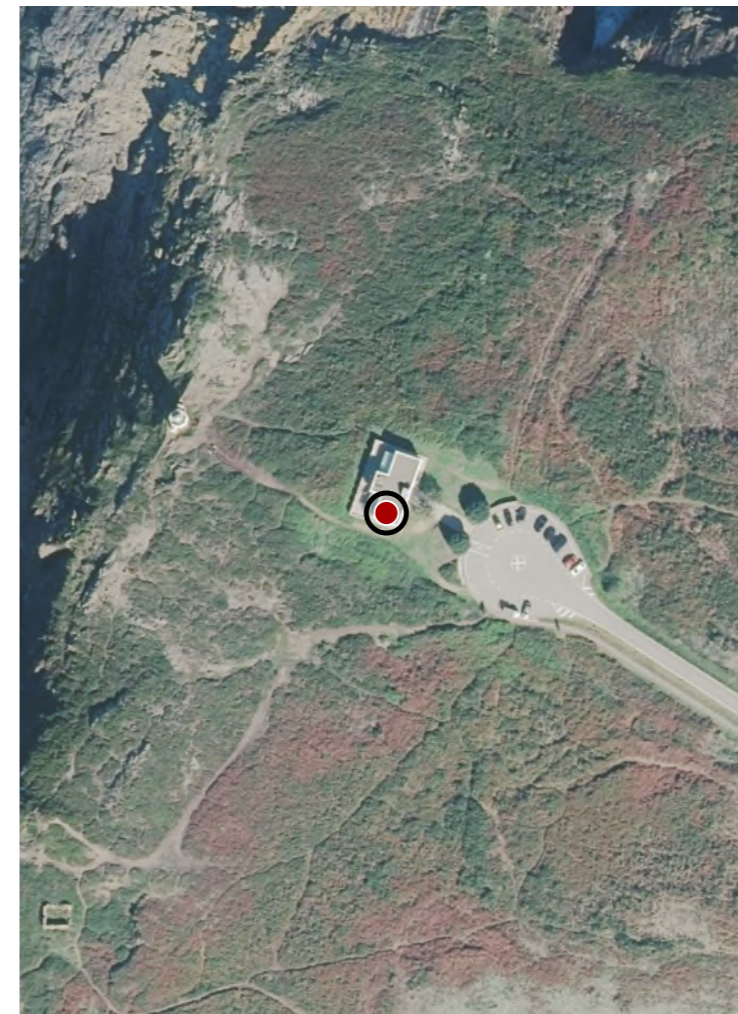
**CASA DO FAREIRO**  
DENOMINACIÓN

Edificación de tipoloxía civil costeira, inicialmente destinada a vivenda de fareiro e hoxe adaptada a uso museístico baixo a denominación Museo Red REMA. De planta baixa rectangular e composición simétrica, presenta muros de fábrica de cachotería enfuscada e pintada en ton azul, con recercos e comixas de morteiro branco. A cuberta é plana, con peto superior decorado e remates moldurados. As carpinterías son metálicas lacadas, con protección exterior. O sistema estrutural é de muros portantes e forxado horizontal de formigón armado. Datada arredor de 1940, foi rehabilitada recentemente con técnicas compatibles. O estado de conservación é aceptable, con patoloxías menores de humidade en zócalos e perda puntual de revestimento exterior.

Volume prismático de planta baixa, proporcións horizontais e cuberta plana. Fachadas revocadas en ton azul con molduras brancas, carpinterías metálicas e bo estado. Estrutura de muros portantes.

Recoméndase poñer en valor a volumetría orixinal, a simetría das fachadas, o peto decorado e a integración paisaxística.

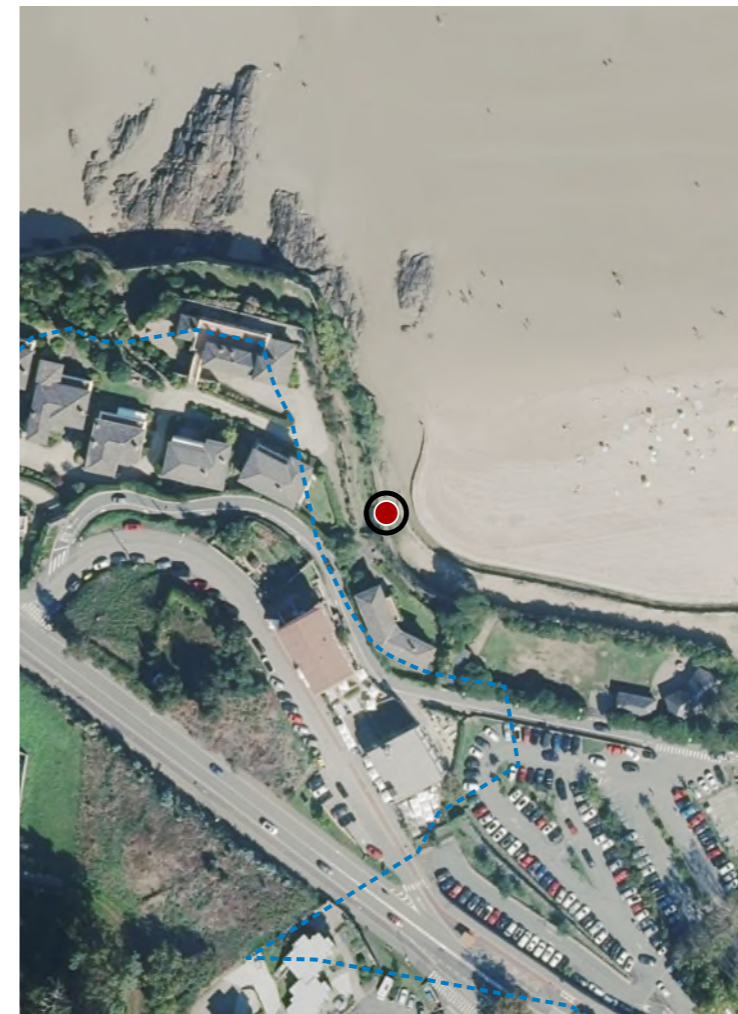
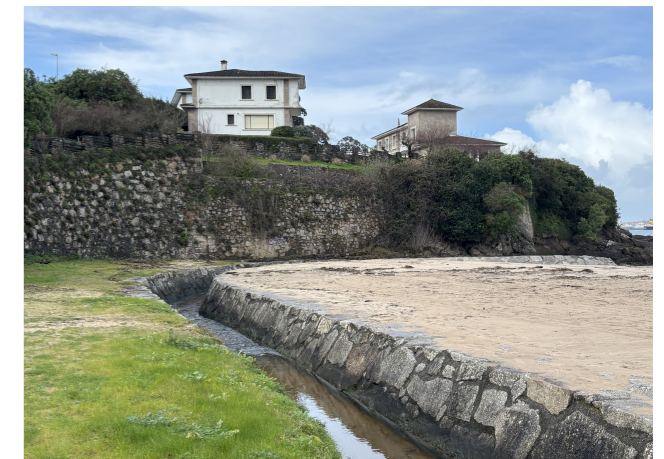
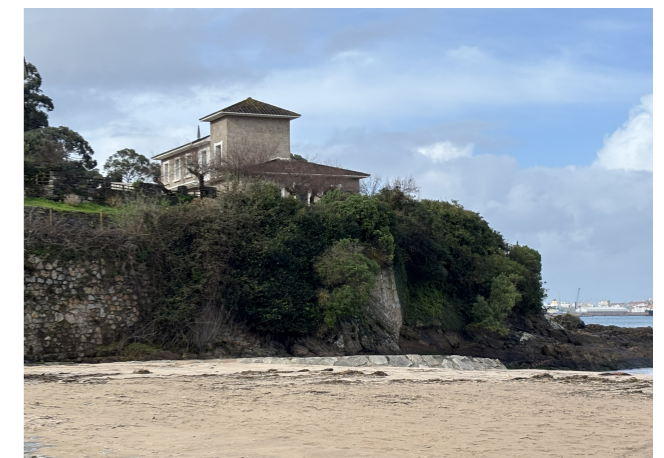
IMAXES

Conxunto de peches pétreos e muros de contención asociados a socialcos tradicionais situados no ámbito litoral de Bastiagueiro. A súa función orixinal é a estabilización do terreo, mantendo na actualidade función estrutural de contención e valor patrimonial etnolóxico. As fábricas executáronse mediante cachotería irregular de granito colocada en seco ou con morteiros tradicionais, adaptándose á topografía. O conxunto inscribese na paisaxe agraria histórica do litoral da ría da Coruña. Presenta estado de conservación aceptable, con colonización vexetal, erosión superficial e perdas puntuais de material pétreo.

O conxunto componse de muros de contención e peches de cachotería de granito que configuran socialcos agrícolas. As fábricas presentan aparello irregular e adaptación á topografía do cantil.

Parcela costeira de xeometría irregular. O solo organízase mediante socialcos sostidos por muros de contención. O uso actual é principalmente paisaxístico e residual agrícola, en continuidade coa praia.

Debe priorizarse a conservación dos muros de cachotería e da configuración dos socialcos tradicionais. Recomendáanse actuacións de mantemento, consolidación puntual e control da vexetación, garantindo a integridade estrutural.

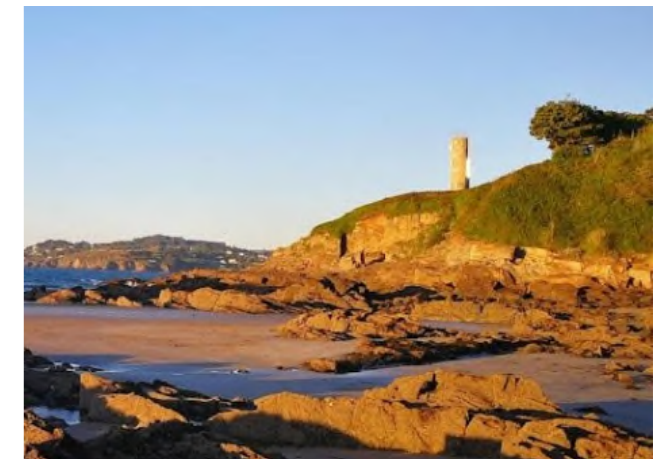
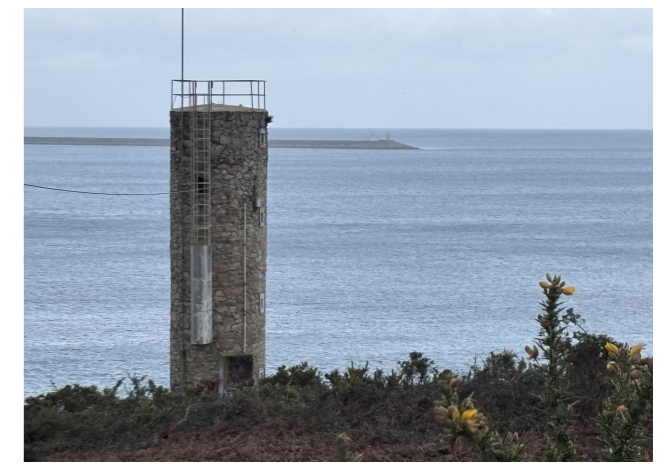
IMAXES

Torre de sinalización marítima situada na Punta Fieiteira, destinada á orientación da navegación e ao balizamento do litoral na entrada da Ría da Coruña. Trátase dunha estrutura funcional vencellada ás infraestruturas de seguridade marítima do século XX. A construción execútase mediante fábrica de cachotaría de granito con aparello irregular, conformando unha torre cilíndrica exenta. Dispón de acceso inferior, escaleira metálica exterior e plataforma superior con varanda metálica e mástil para equipamento de sinalización. A composición responde a criterios utilitarios e de visibilidade marítima. Presenta estado de conservación deficiente, con corrosión nos elementos metálicos e alteracións superficiais na fábrica pétreo.

Priorizarse a conservación da torre pétreo, da plataforma superior e dos elementos metálicos asociados á sinalización. Recómananse actuacións de mantemento, limpeza, tratamento anticorrosivo e consolidación puntual das fábricas.
