32 CULLEREDO

CATÁLOGO DE BENS DE VALOR CULTURAL NO LITORAL

PONTE DO BURGO
DENOMINACIÓN

MUIÑO DA ACEA DA MA
DENOMINACIÓN

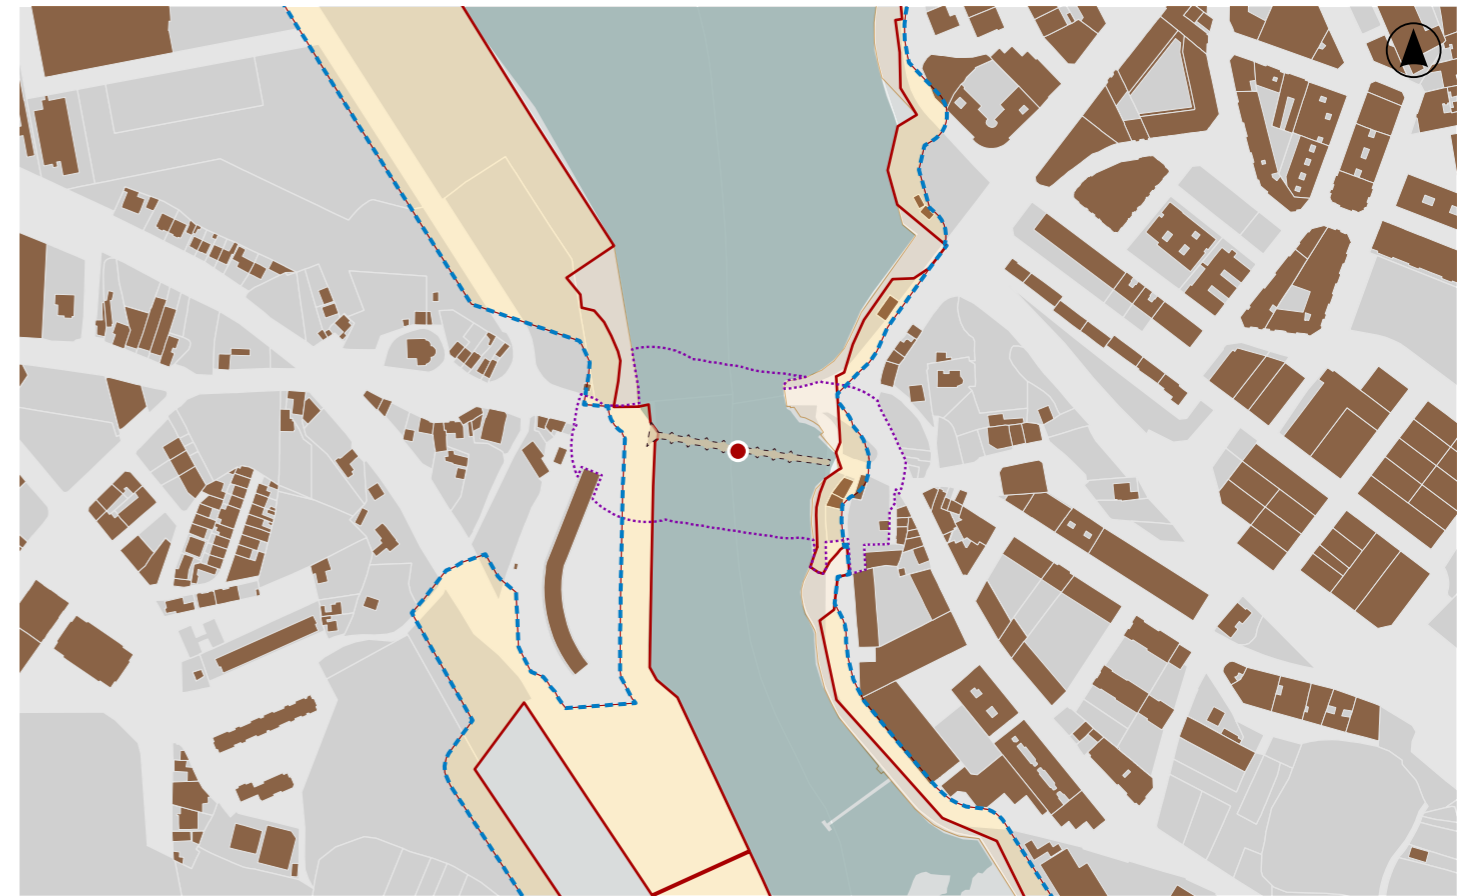
DELIMITACIÓN / CONTORNO DE PROTECCIÓN

Infraestrutura histórica de paso sobre o esteiro do río Mero, destinada orixinariamente á comunicación viaria e actualmente a tránsito peonil. Executada en cantaría de granito con arcos de medio punto e doelas radiais, presenta once vans apoiados en pilas con tallamares triangulares que actúan como rompeaugas. A configuración lineal dispón rasante lixeiramente inclinada e pretils pétreos continuos. A construción actual responde a reforma medieval do século XII sobre posible infraestrutura romana. O estado de conservación é aceptable, con colonización vexetal e depósitos biolóxicos propios do medio mareal e pequenas manchas de humidade. Considerado tamén Ben Arqueolóxico polo que dispón de ficha diferenciada.

Ponte de fábrica de cantaría granítica, composta por once vans con arcos de medio punto sobre pilas con tallamares. Taboleiro lixeiramente inclinado con pretils pétreos.

Priorizarse a valorización da fábrica de cantaría, arcos de medio punto, tallamares e rasante histórica, garantindo mantemento, conservación e restauración segundo protección integral, control de vexetación e limpeza biolóxica.

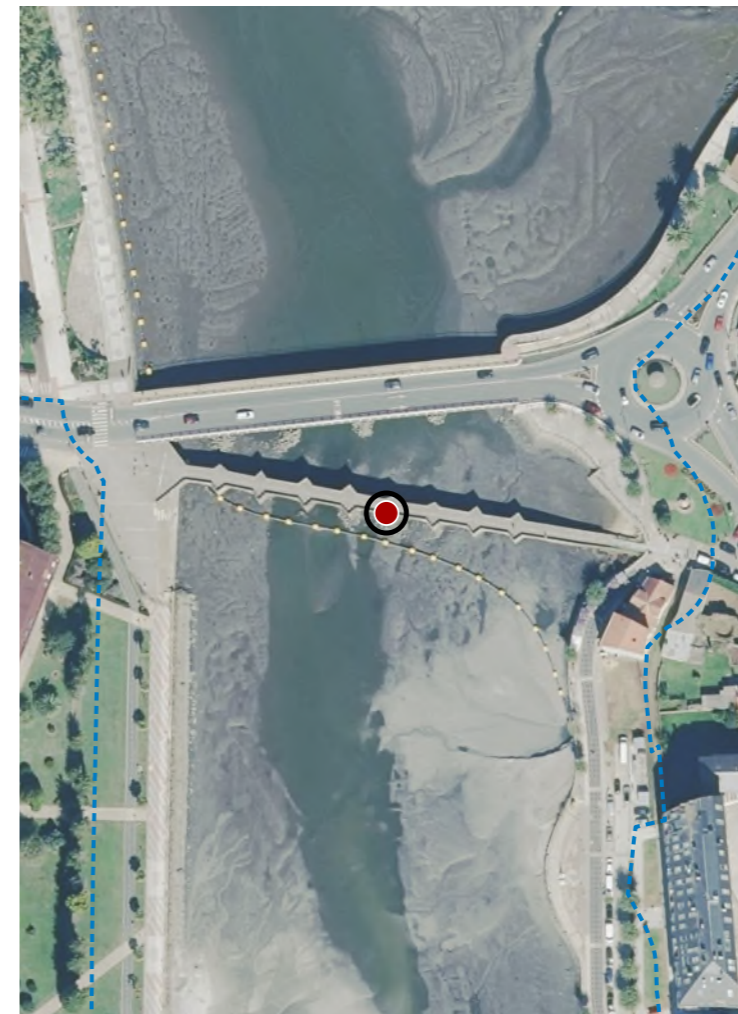
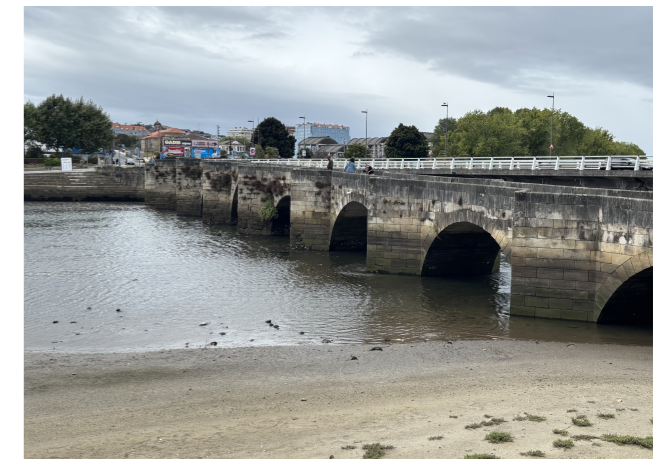
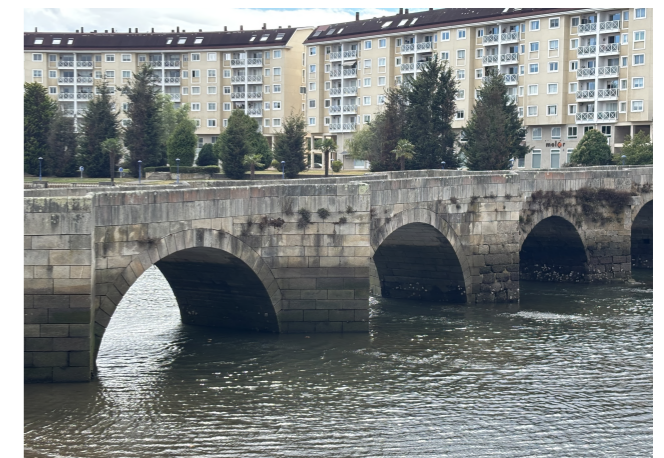
Infraestrutura histórica nas comunicacións tradicionais da Ría da Coruña. A súa orixe antiga e reforma medieval do século XII confírenlle valor histórico, identitario e paisaxístico no desenvolvemento territorial do Burgo.

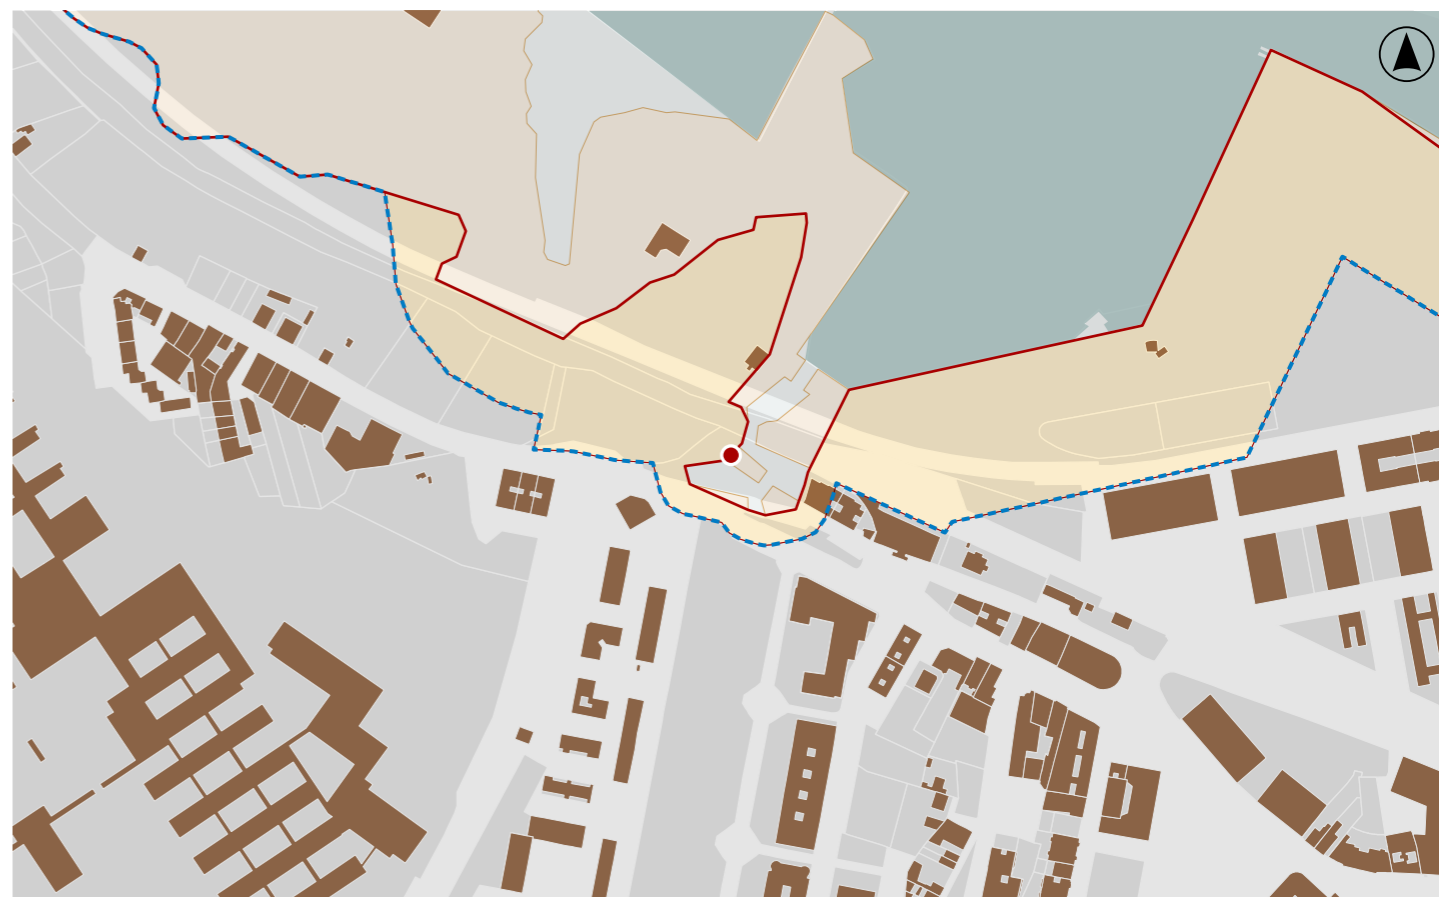
DELIMITACIÓN / CONTORNO DE PROTECCIÓN

Volumetría compacta de planta rectangular, muros de cachotaría revocada e cuberta a dúas augas con tella cerámica. Fachadas ocreas con carpinterías de madeira e ocos regulares. Estrutura de muros de carga e forxados de madeira.

Parcela de xeometría irregular, adaptada ao leito fluvial, delimitada por muros de contención de granito. Integración paisaxística no bordo do esteiro. Conéctase directamente co corpo principal do muíño mediante pasarelas e presa.

Debe poñerse en valor a presa, os condutos hidráulicos e o sistema de rodez, así como a volumetría orixinal. Recoméndanse actuacións de mantemento, consolidación e valorización interpretativa.

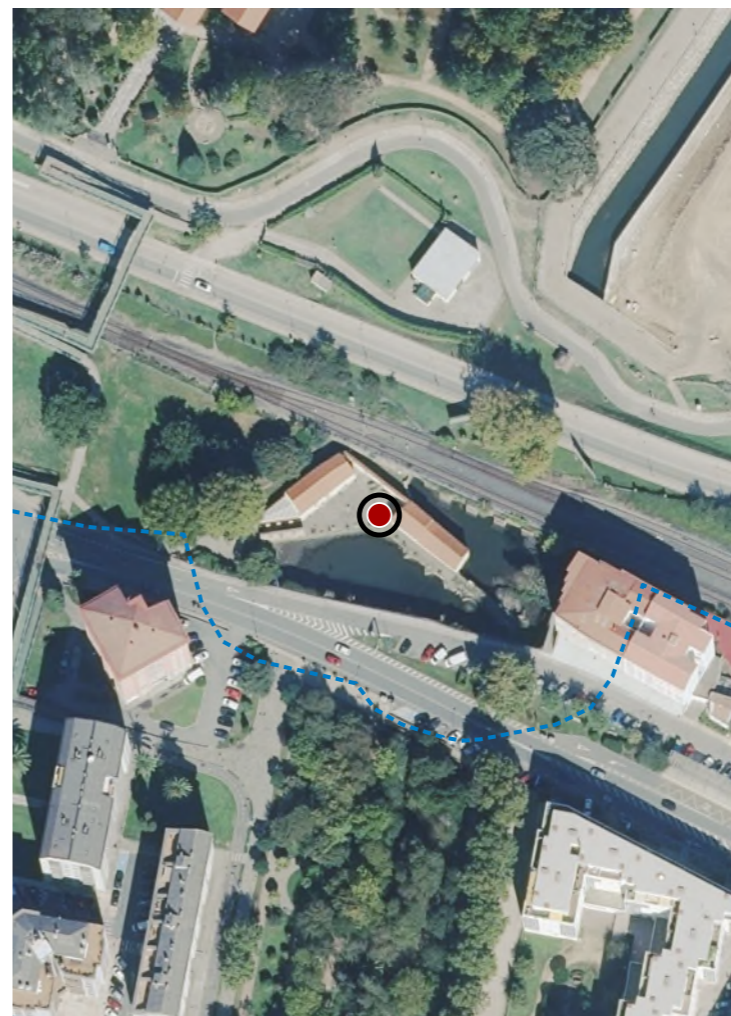
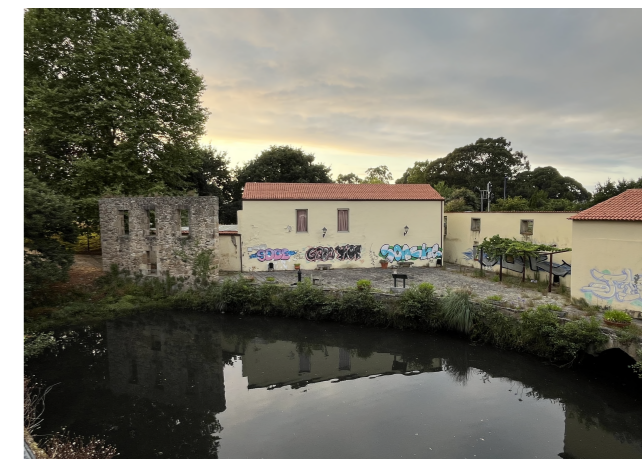
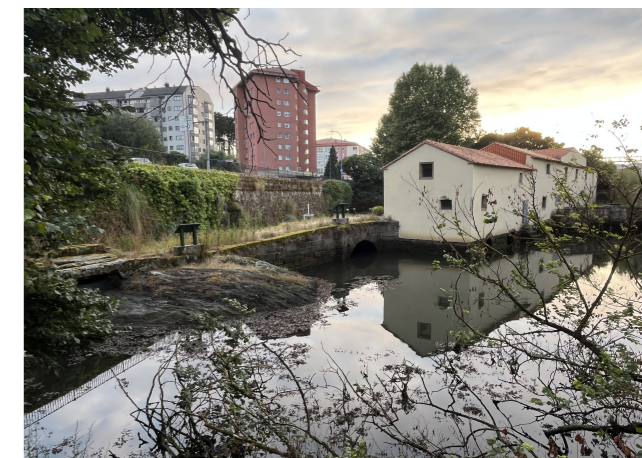
Exemplo singular de muíño de maré, tipoloxía hidráulica destinada á moenda de gran mediante a forza mareal. A estrutura, de fábrica mixta en cachotaría de granito e cuberta a dúas augas con tella cerámica curva, artéllase en varios volumes de planta rectangular e dúas alturas, con muros portantes de grande espesor. Conserva a presa de pedra e os condutos de paso de auga con arcos de descarga e cámara de rodez. O conxunto, datado no século XII e reformado en épocas posteriores, presenta uso cultural e museístico. O estado de conservación é óptimo, con revestimentos exteriores erosionados, graffitis e perda puntual de revocos, mais sen patoloxías estruturais aparentes. Mantén a súa integridade formal e funcional no ámbito do esteiro.

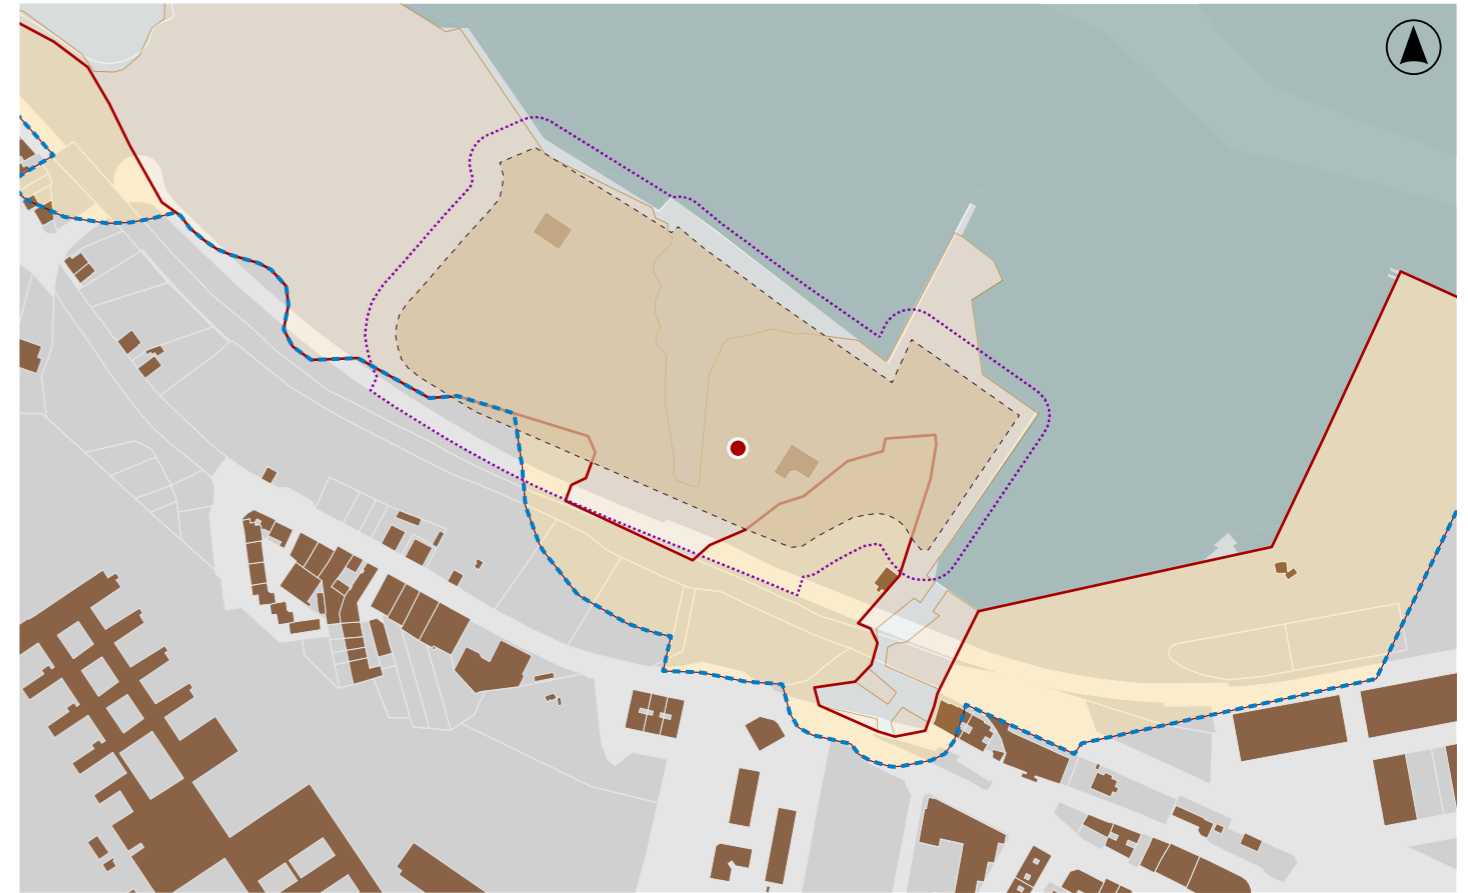
DELIMITACIÓN / CONTORNO DE PROTECCIÓN

Xardín botánico de configuración aberta estruturado mediante camiños peonís e áreas axardinadas con arborado diverso. Integra especies autóctonas e exóticas identificadas, zonas de estancia e espazos de sombra.

Debe priorizarse a valorización da estrutura paisaxística, colección botánica, percorridos e sinalización interpretativa. Recoméndanse actuacións de mantemento, conservación e mellora do arborado e pavimentos.
