33 A CORUÑA

CATÁLOGO DE BENS DE VALOR CULTURAL NO LITORAL

33_001
CÓDIGO INVENTARIO

CASA GRANDE
DENOMINACIÓN

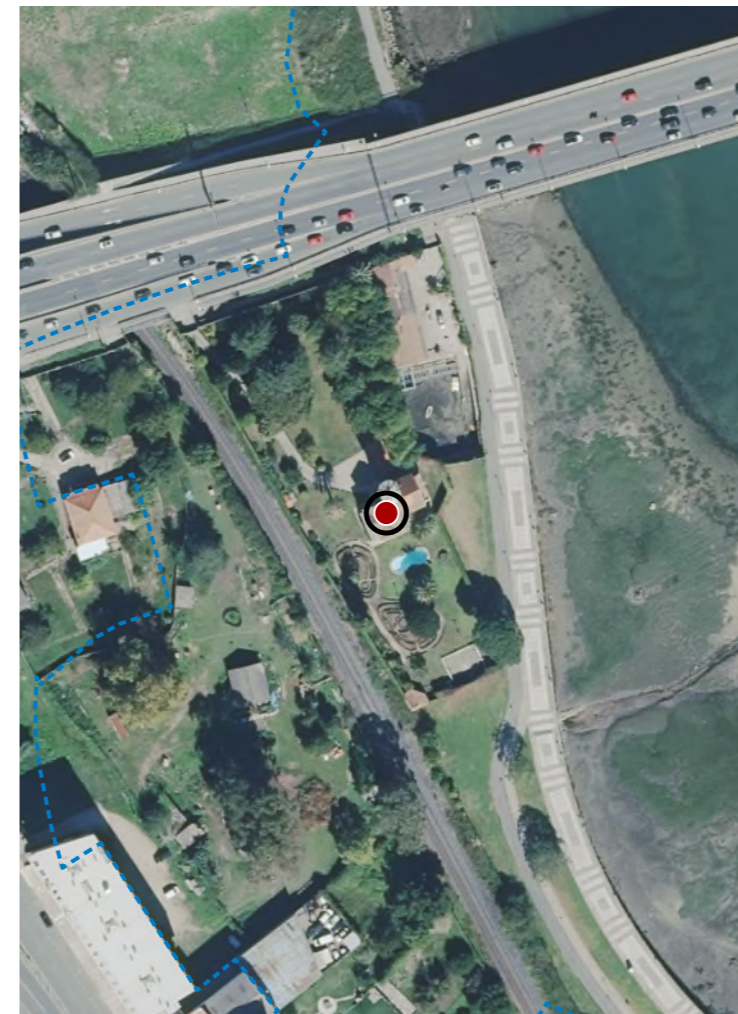
IMAXES

Vivenda unifamiliar de estilo modernista, construída arredor de 1930, coñecida como Casa Grande da Ponte da Pasaxe. A edificación responde á tipoloxía residencial illada sobre podio de cantería, con tres plantas e torre miradoiro octogonal. A estrutura portante é de muros de fábrica de fixelo revestido con enfoscado pintado, combinando madeira e vidro nas galerías e carpinterías. Destacan as solucións ornamentais de inspiración modernista na balconada e no remate da torre. O inmovible mantén o uso residencial e conserva en bo estado xeral, con patoloxías menores por humidades na base e perdas puntuais no revoco. Sitúase nunha finca axardinada con vexetación perimetral, peche metálico e orientación directa á ría, integrándose no entorno costeiro.

Volume prismático con torre octogonal e tres plantas sobre podio de cantería. Fachada enfoscada en ton rosado, con galerías de madeira branca. Estrutura de muros de fixelo. Cuberta a dúas augas de tella cerámica.

Debe poñerse en valor a torre miradoiro, as galerías de madeira e a relación visual coa ría. Recoméndanse actuacións de mantemento, conservación e restauración puntual das carpinterías.

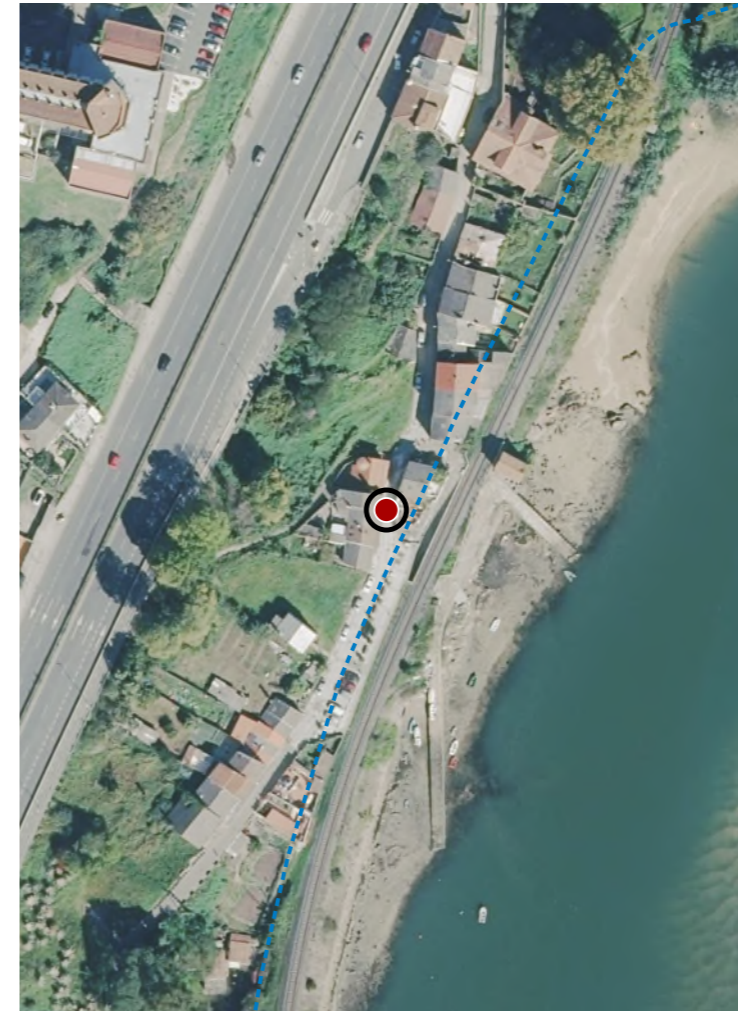
IMAGES

Conxunto de vivendas mariñeiras tradicionais situadas no núcleo de As Xubias de Abaixo, de tipoloxía popular e orixe vinculada á actividade pesqueira. Edificacións entre medianeiras, de dúas a tres plantas, con muros portantes de cachotaría revocada e pintada, carpinterías e balcóns corridos de madeira, e cubertas a dúas augas con tella cerámica. A estrutura combina muros de carga de mampostería e forxados de madeira. A composición é lineal, de ritmo repetitivo e fachadas cromaticamente diversas. Datadas entre 1914 e 1956, reflicten a evolución construtiva costeira da ría. O estado de conservación é deficiente, con patoloxías por humidades, erosión do revestimento, deterioro en carpinterías e perda de material en zócolos e cornixas.

Volume compacto entre medianeiras, de dúas plantas e baixo cuberta. Fachada revocada e pintada, carpinterías de madeira, balcón corrido. Estrutura de muros portantes de cachotaría. Cuberta a dúas augas de tella curva.

Cómpre preservar volumetría, fachadas revocadas, carpinterías e balcóns de madeira. Recoméndase consolidación e restauración de elementos orixinais, mellora do drenaxe e mantemento preventivo.

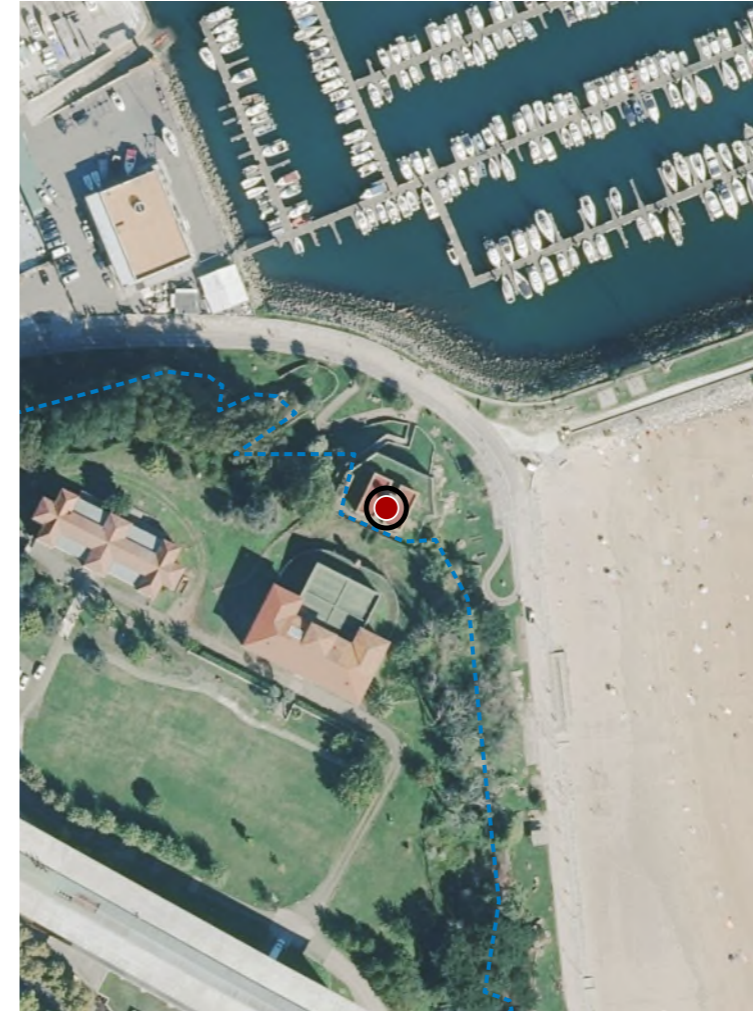
IMAXES

Edificación de tipoloxía civil-marítima, concibida orixinalmente como batería defensiva costeira no século XVIII e adaptada a faro entre 1911 e 1917. A estrutura combina fábrica pétreo de cachotería granítica con cantería en esquinais, cornixas e recercados, e revestimento enfoscado e pintado. A composición responde a un volume prismático de planta rectangular cunha torre cilíndrica central de dous corpos e lanterna metálica cupulada. Presenta configuración simétrica e proporcións equilibradas, propia da arquitectura funcional militar. O conxunto aséntase sobre plataforma pétreo elevada, con muros de contención e escaleiras de acceso. O estado de conservación é óptimo; obsérvanse colonización biolóxica puntual e alteracións menores nos revestimentos, sen afectación estrutural aparente.

Volume prismático de dúas plantas e torre cilíndrica central. Fachadas enfoscadas en branco con cantería vista en esquinais e carpinterías metálicas. Estrutura de fábrica granítica. Cuberta plana e lanterna cupulada.

Debe poñerse en valor a torre con lanterna, a fábrica granítica orixinal e o basamento fortificado. Recomendáanse actuacións de conservación e mantemento integral, control biolóxico e revisión de revestimentos.

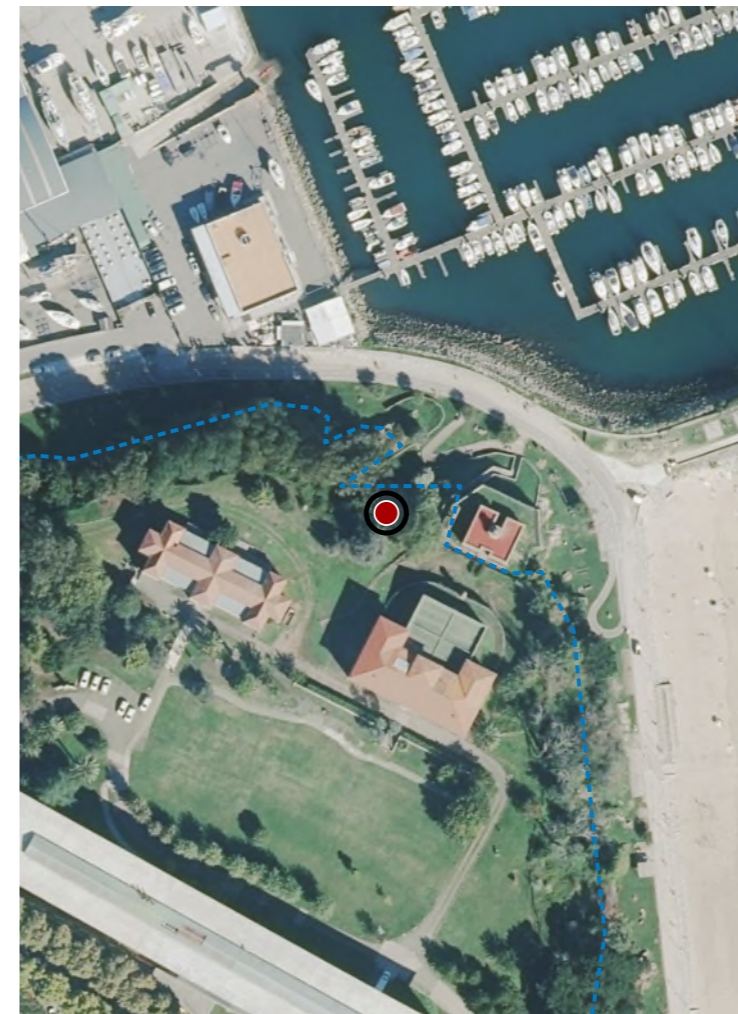
IMAXES

Fortificación costeira de tipoloxía defensiva, construída no século XVIII sobre unha estrutura previa mencionada xa antes de 1650. Deseñada polo enxeñeiro militar Blas Gil de Bernabé en 1797, integra elementos da enxeñaría militar ilustrada, con traza en estrela e niveis escalonados para artillaría. Erixese en fábrica de cachotaría granítica e perpiaños nos encontros, con bóvedas de cantería e ramplas de acceso. No século XX incorporouse un faro cilíndrico de lanterna metálica. O conxunto conserva parcialmente o parapeto, muralla e corpo principal. Presenta estado de conservación aceptable, con alteracións superficiais, colonización biolóxica e erosión puntual nos paramentos pétreos. Considerado tamén Ben Arqueolóxico polo que dispón de ficha diferenciada.

Edificación de volumetría prismática e dúas plantas, asentada sobre plataforma de mampostería granítica. Fachadas enfoscadas e coroamento pétreo, carpinterías metálicas recentes. Estrutura de muros portantes.

Deben poñerse en valor a traza fortificada orixinal, os paramentos pétreos, o parapeto e o faro como adaptación funcional. Recoméndanse actuacións de conservación e consolidación estrutural, control de humidades e restauración.

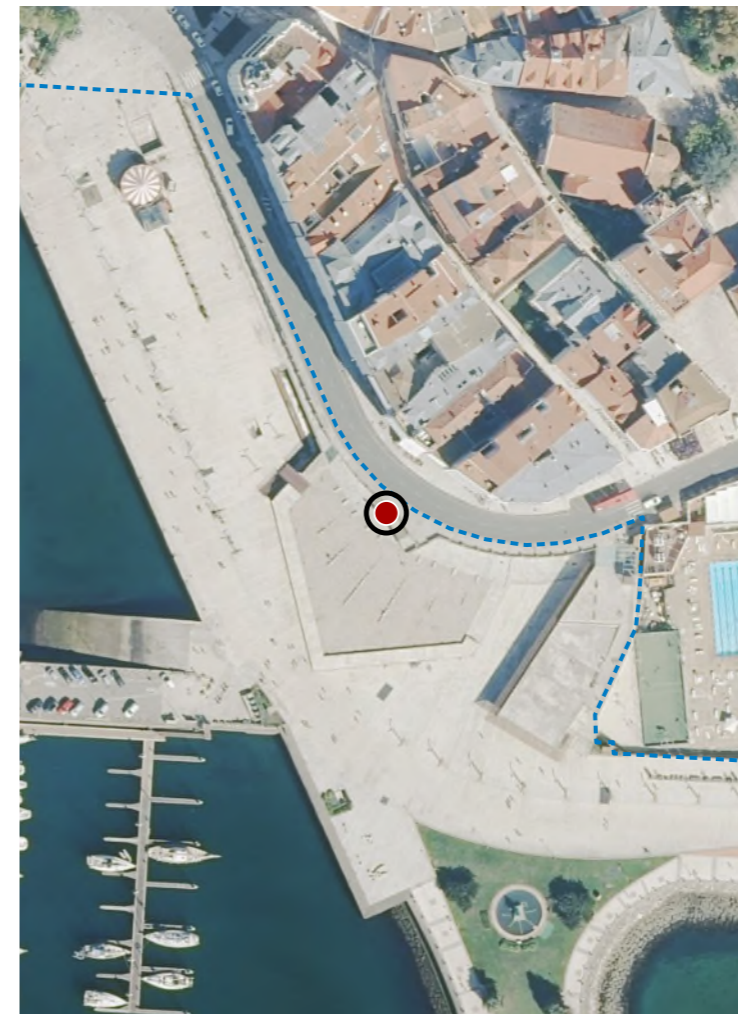
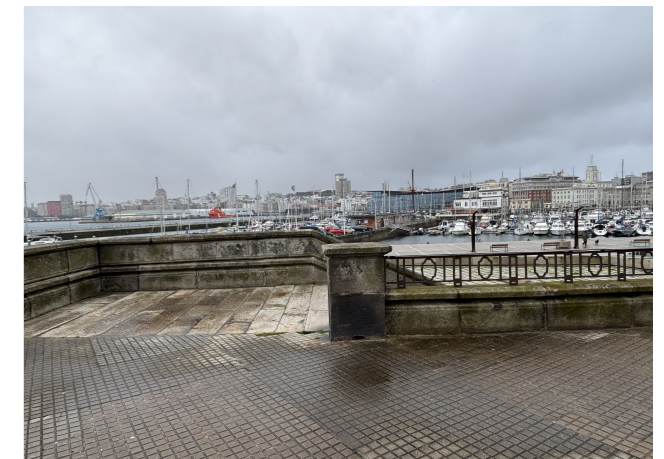
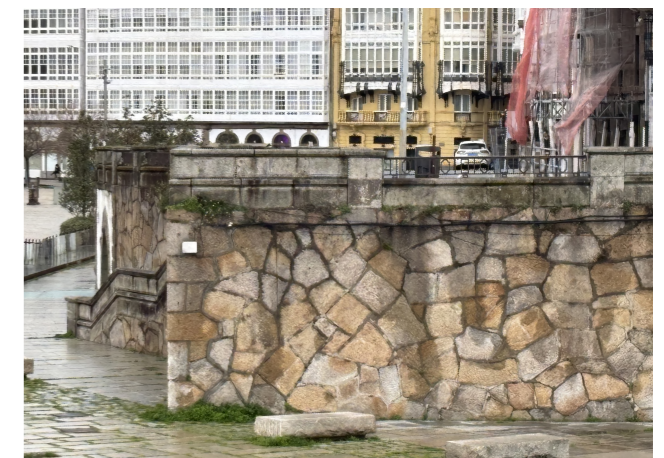
ELEMENTOS DO PASEO DO PARROTE
DENOMINACIÓN

Elemento urbano de delimitación situado no Paseo do Parrote, constituído por varanda de ferro apoiada tramos pétreos, disposta no bordo do paseo para protexer e ordenar o tránsito peonil. A súa función orixinal e actual é actuar como peche de seguridade e elemento de remate do espazo público. Combina pezas metálicas ornamentais con apoios de cantaría granítica, integrándose na escalinata de baixada á dársena. A composición é lineal e rítmica adaptada á traza do paseo do Parrote. O seu estado de conservación é deficiente. Presenta oxidación superficial, sucidade, colonización biolóxica puntual e erosión nos elementos pétreos asociados.

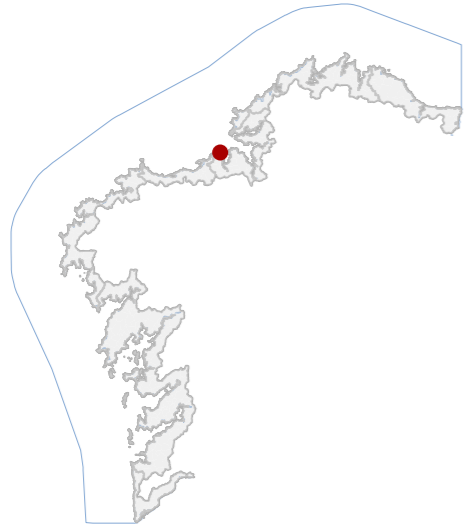
Petróglifo executado sobre afloramento granítico litoral de morfoloxía irregular e superficie inclinada. Presenta gravados con cazoletas e trazos simples. O soporte mostra meteorización superficial e colonización biolóxica.

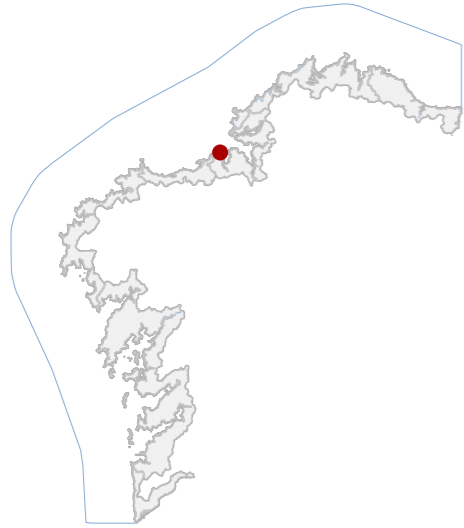
Panel rupestre gravado sobre afloramento granítico natural de morfoloxía alongada. A superficie presenta motivos circulares con signos cruciformes incisos.
