35 A LARACHA

35_002	PAZO DE CAIÓN
35_003	CASA NA PRAZA VILA FANO 5
35_004	IGREXA DE CAIÓN (SANTA MARÍA DO SOCORRO)

CATÁLOGO DE BENS DE VALOR CULTURAL NO LITORAL

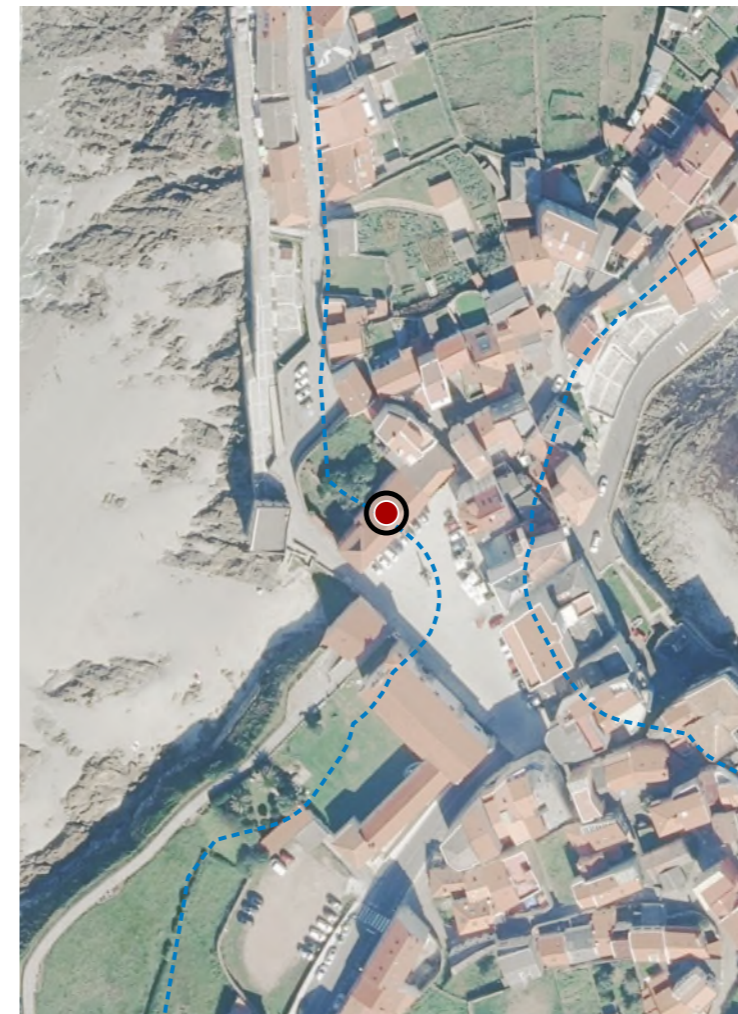
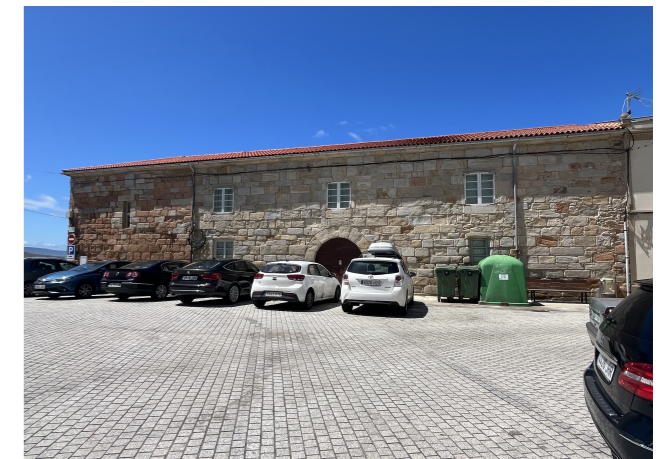
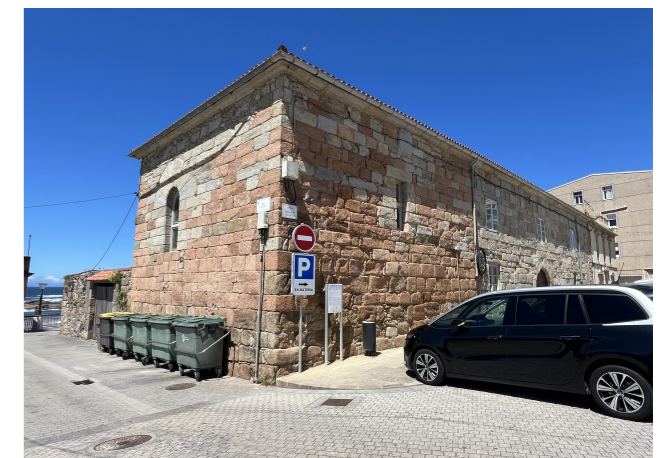
IMAXES

Edificación de tipoloxía señorial, identificada como pazo, datable no século XVI e vinculada aos Bermúdez. De planta rectangular e dúas alturas, presenta muros de cachotaría e cantaría granítica irregular, con perpiaños escuadrados en esquinais e linteis. A cuberta, a catro augas, resólvese en tella do país sobre estrutura de madeira. Destaca o acceso con arco de medio punto en cantería e a presenza dunha fábrica diferenciada en granito rosado no lateral sur, correspondente a unha ampliación histórica destinada a cárcere. O aparello mostra procesos de reparación e substitución puntuais, con patoloxías visibles de erosión superficial, colonización biolóxica e alteracións cromáticas. O conxunto conserva a volumetría orixinal e mantén uso residencial unifamiliar.

Volume prismático rectangular de dúas plantas, proporcións horizontais e cuberta a catro augas en tella cerámica. Fachadas de cantaría granítica irregular, cromatismo gris e rosado, carpinterías de madeira pintadas.

Valor histórico e identitario, representativo da arquitectura señorial do século XVI. Destaca pola súa autenticidade material, o escudo heráldico vinculado aos Bermúdez e a relevancia cultural no conxunto urbano costeiro.

Cómpre priorizar a conservación das fábricas graníticas orixinais, o arco de acceso e o escudo de armas, promovendo actuacións de consolidación, restauración e mantemento preventivo.

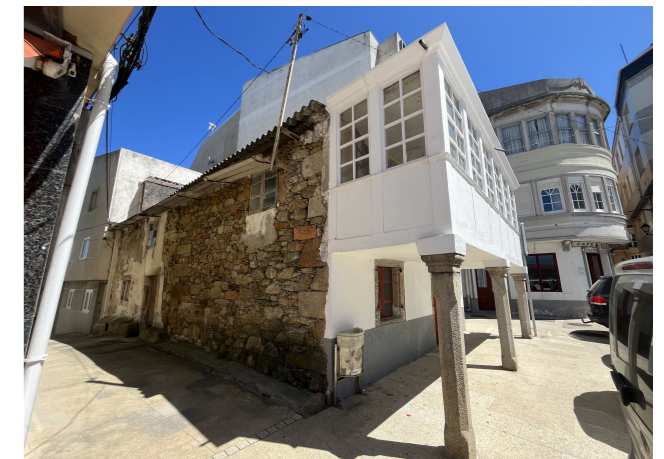
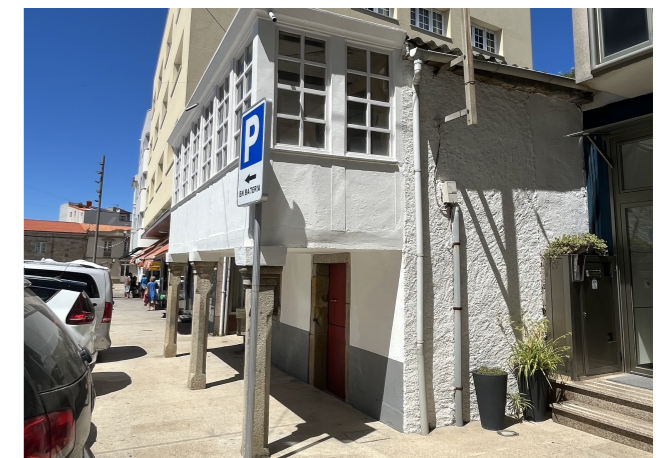
IMAXES

Vivienda mariñeira tradicional de planta rectangular e dúas alturas, configurada mediante muros de cachotaría recebada e pintada en branco, con zócolo de protección en ton gris. A estrutura portante inferior componse de tres piares de cantería granítica de sección cadrada achaflanada, que sustentan a galería voada do primeiro andar. A cuberta é a tres augas, con faldóns de fibrocemento e estrutura de madeira. A carpintaría exterior de madeira, pintada en branco, articula a fachada mediante unha galería corrida con ventás en retícula. O conxunto insírese no tecido urbano histórico, datable arredor de 1920, e responde á tipoloxía residencial unifamiliar propia da arquitectura mariñeira costeira. O estado de conservación é aceptable, con leves alteracións no revoco.

Edificio de planta rectangular e dúas alturas, con volume compacto e proporcións verticais. Fachada encalada, zócolo gris, galería de madeira branca e piares de granito. Estrutura mixta. Cuberta a tres augas de fibrocemento.

Debe poñerse en valor a galería de madeira, os piares graníticos e a volumetría orixinal. Recoméndase conservación e restauración de carpintarías e revocos, mantendo cromatismo e materiais.
