37 MALPICA DE BERGANTIÑOS

CATÁLOGO DE BENS DE VALOR CULTURAL NO LITORAL

37_001
CÓDIGO INVENTARIO

MUIÑOS DE LOROYO
DENOMINACIÓN

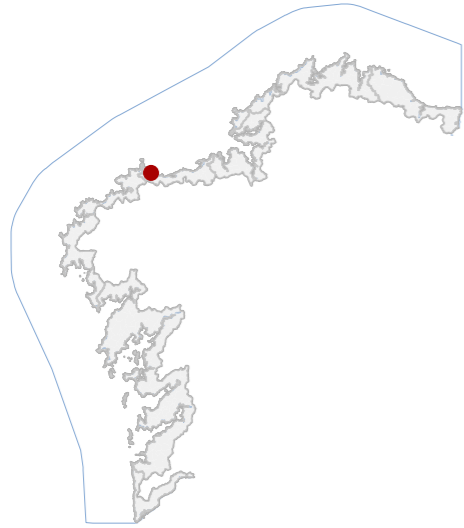
GRADO DE CONSERVACIÓN: ACEPTABLE

Muíño de auga tradicional de tipoloxía produtiva, conserva a súa función orixinal vinculada á moenda de gran mediante forza hidráulica, hoxe sen uso efectivo. A construción, de planta rectangular e un só volume, execútase en cachotaría de granito con xuntas tomadas con morteiro de cal, cuberta a dúas augas con tella curva cerámica e estrutura de madeira. Dispón de pequenas fiestras de ventilación e acceso único alintelado. A configuración espacial é compacta e adaptada á topografía, inserida nun val costeiro de forte pendente. Datable entre os séculos XVIII-XIX, forma parte dun conxunto de muíños lineais asociados a un regato que descende ata o mar. O estado de conservación é aceptable, con alteracións menores por erosión, humidades e perda puntual de tella.

Volume prismático simple dunha soa planta, proporcións reducidas e cuberta a dúas augas con tella curva. Fachada de cachotaría vista sen revestir, cromatismo pétreo e ocos mínimos. Estrutura de muros de carga de granito.

Debe poñerse en valor a fábrica de cachotaría orixinal, o sistema hidráulico asociado e a súa integración paisaxística. Recoméndanse actuacións de conservación, mantemento e restauración puntual.

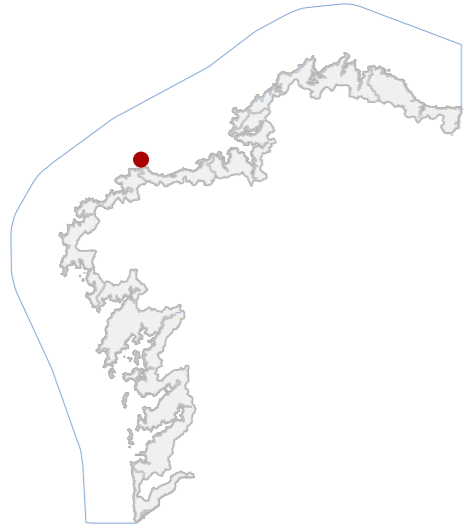
37_005
CÓDIGO INVENTARIO

GRADO DE CONSERVACIÓN: ACEPTABLE

Edificación de tipoloxía marítima, destinada á sinalización costeira, construída no século XIX e reformada en 1995. Componse dun corpo principal de planta cadrada e unha edificación auxiliar adosada. O faro, con fuste cilíndrico centrado, ergue a lanterna sobre base pétreo. Executado en cantería e mampostería granítica, con enfoscados puntuais e carpinterías metálicas funcionais. Presenta cuberta a dúas augas en tella cerámica e lanterna metálica con cúpula. A disposición responde a criterios de funcionalidade e visibilidade marítima. O estado de conservación é aceptable, con alteracións superficiais por exposición mariña: erosión salina, oxidación metálica e colonización biolóxica puntual. Non se observan lesións estruturais graves nin perdas volumétricas significativas.

Volumetría compacta de planta cadrada e baixa altura, con proporcións equilibradas e fuste central cilíndrico. Fachada pétreo sen revestimento, cromatismo gris granítico. Estrutura de muros de carga. Cuberta a dúas augas.

Recoméndase conservar a volumetría orixinal, a fábrica de cantería granítica e a lanterna metálica. As actuacións deben centrarse na conservación e consolidación, coidando a estanqueidade e o control da oxidación.

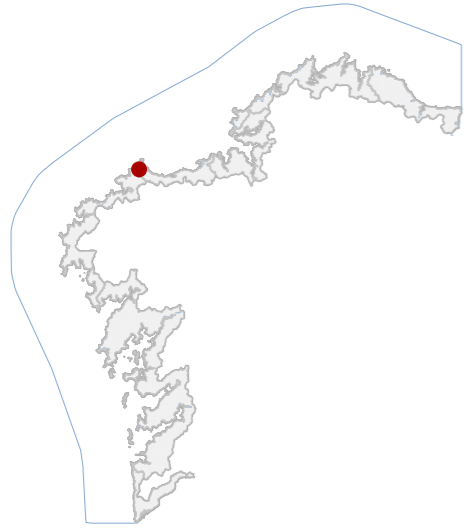
37_007
CÓDIGO INVENTARIO

GRADO DE CONSERVACIÓN: ALTERADO

Asentamento fortificado costeiro da Idade do Ferro situado nun pequeno promontorio da liña litoral da Costa da Morte. Conserva parapetos e fosos defensivos executados mediante movementos de terra e aproveitamento do substrato granítico. A configuración espacial define un recinto principal de planta irregular adaptado á topografía do saínte mariño. O estado de conservación é alterado pola apertura dun camiño tradicional que secciona as estruturas defensivas e pola colonización de matogueira e erosión mariña activa no bordo costeiro.

Con carácter xeral, tan só se permitirán actuacións encamiñadas á conservación, protección, consolidación, e investigación dos bens, con autorización previa da administración competente en materia de patrimonio cultural.

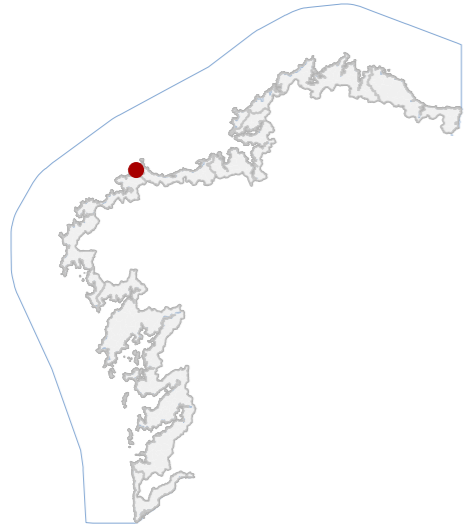
GRADO DE CONSERVACIÓN: MOI DEFICIENTE

Construción industrial mariña do século XX, tipoloxía cetaria natural, destinada orixinalmente ao mantemento de mariscos vivos mediante o aproveitamento do réxime de mareas. Conserva os muros perimetrais de cachotaría de granito, executados con aparello irregular e argamasa pobre, adaptados á topografía rochosa do intermareal. De planta triangular, presenta compartimentos internos e ocos de paso hidráulico. A cuberta inexistente evidencia o carácter aberto da instalación. A estrutura atópase en estado moi deficiente, con perdas de material, erosión salina, colonización biolóxica e disgregación de xuntas. O conxunto carece de uso actual e intégrase na paisaxe costeira como testemuño da arquitectura produtiva litoral vinculada á actividade marisqueira tradicional.

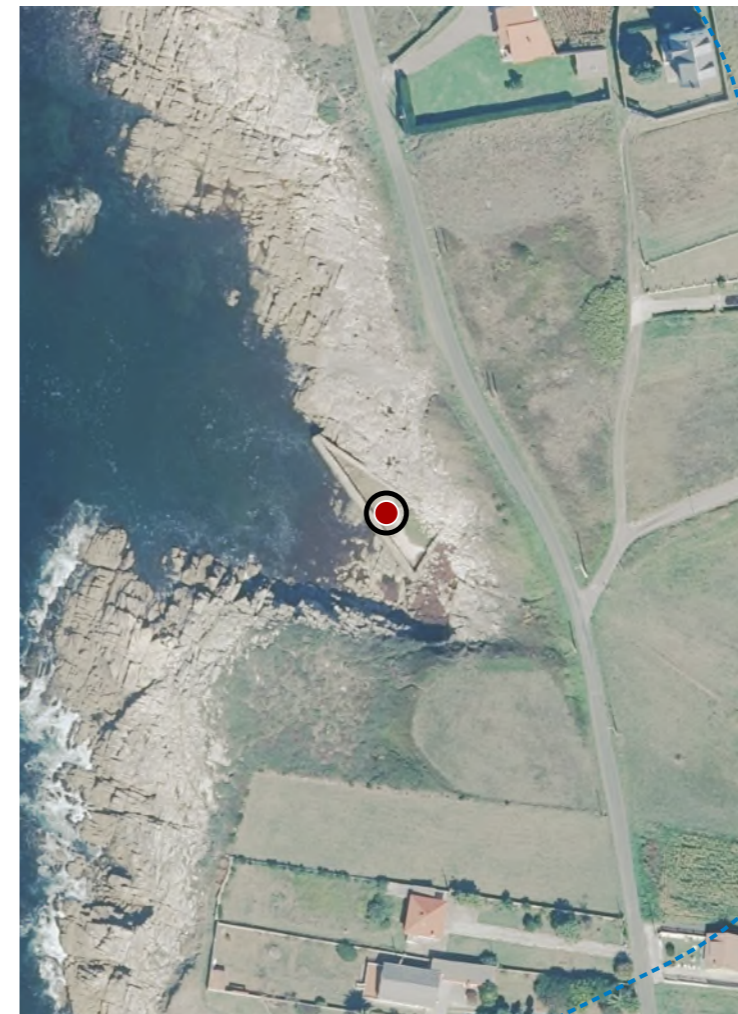
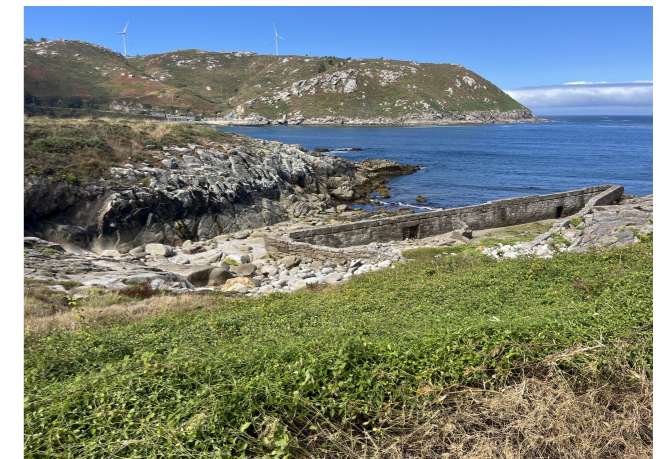
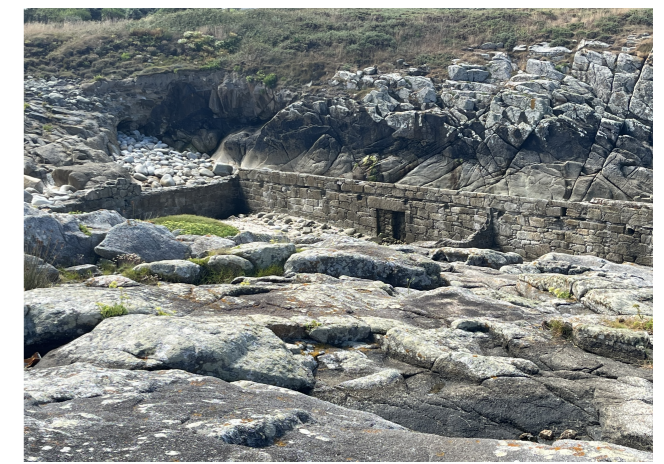
IMAXES

Volume único de planta triangular e desenvolvemento horizontal, sen cuberta nin alzado significativo. Muros de cachotaría granítica en seco, ton gris, sen carpinterías. Estrutura pétreo autoportante.

Debe priorizarse a conservación dos muros pétreos, a estabilización estrutural e a limpeza controlada de colonización biolóxica. Recoméndanse actuacións de mantemento e valorización interpretativa.

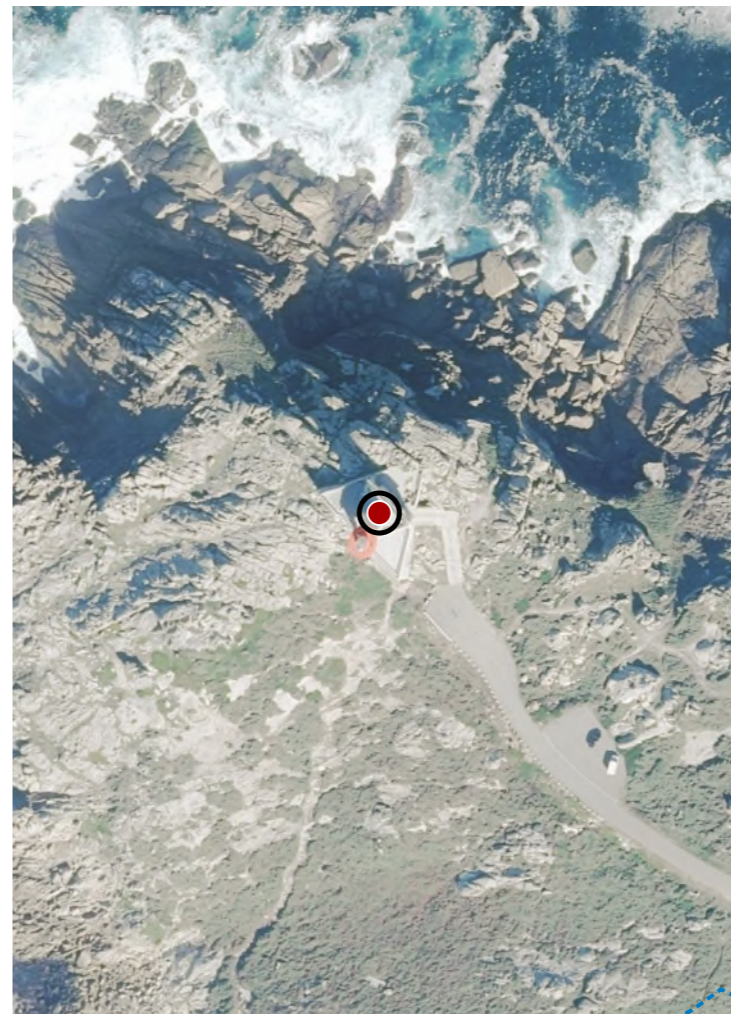
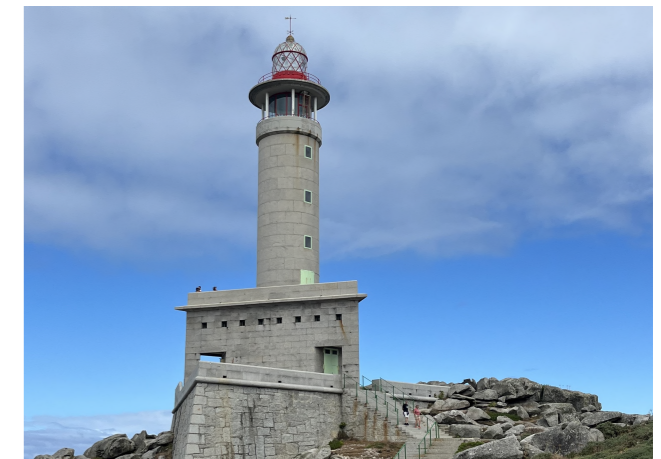
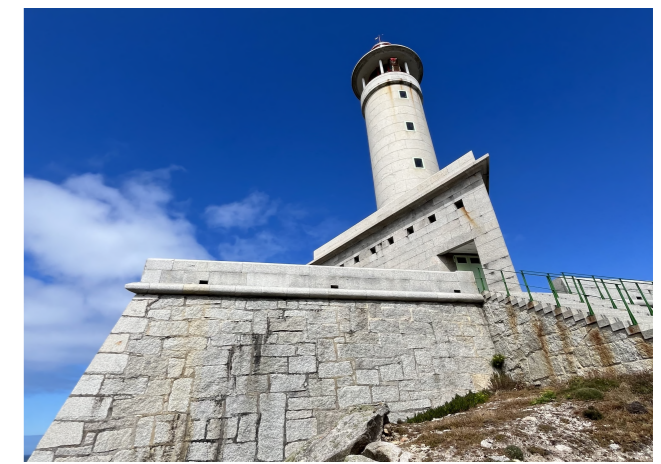
IMAXES

GRADO DE CONSERVACIÓN: ÓPTIMO

O faro, proxectado por César Portela e operativo desde 1998, constitúe unha edificación de tipoloxía marítima funcional, destinada á sinalización costeira e actualmente en uso dotacional. A construción, executada en cantería de granito gris, combina técnicas de cantería tradicional e execución contemporánea precisa, integrando elementos escultóricos en bronce, actualmente desaparecidos. Érixese sobre un basamento en forma de podio escalonado, cun fuste cilíndrico que se alza sobre unha planta triangular, xerando unha volumetría esvelta e simbólica. A composición responde a criterios de monumentalidade contida e adaptación topográfica ao monte Nariga. O conxunto presenta estado de conservación óptimo, sen patoloxías estruturais visibles.

Volumetría vertical con base triangular e torre cilíndrica de tres corpos; proporcións esveltas e planta reducida. Fachada en cantería de granito gris, sen revestir; carpinterías metálicas pintadas en verde.

Destácanse a integración volumétrica no terreo, o uso do granito local e os elementos escultóricos en bronce. Recomendáanse accións de mantemento preventivo, limpeza superficial e posta en valor interpretativa do conxunto.

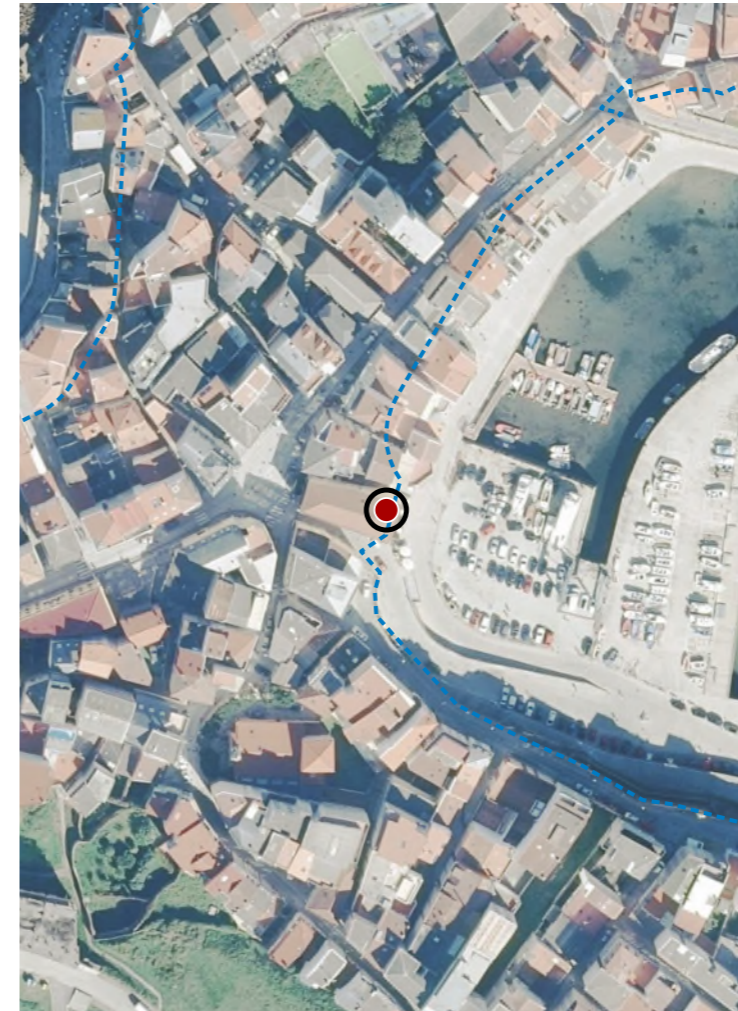
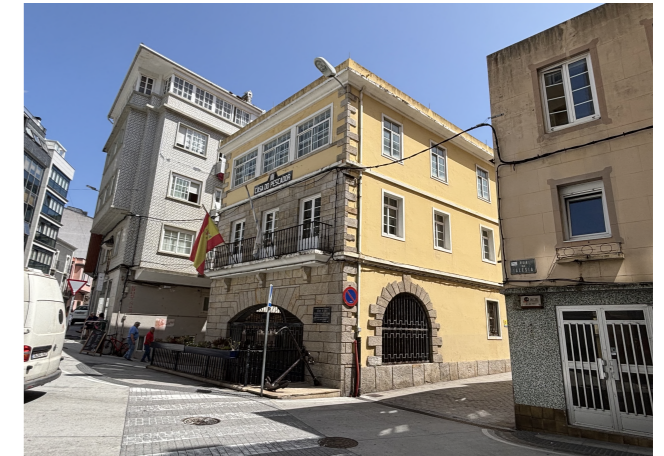
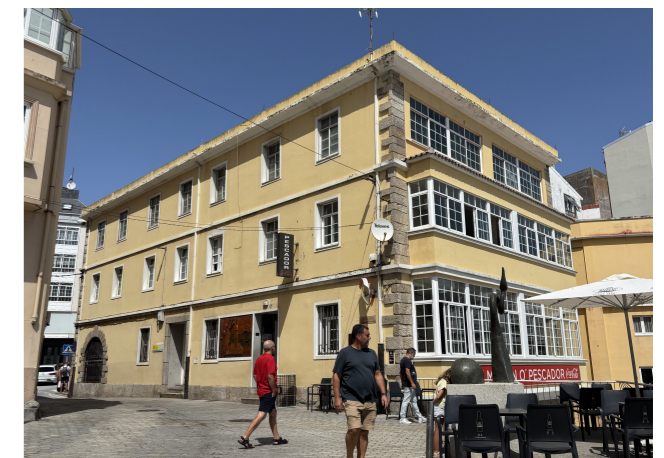
IMAXES

GRADO DE CONSERVACIÓN: ACEPTABLE

Edificio de tipoloxía dotacional, proxectado como sede da confraría de pescadores e con uso actual social e hostaleiro. De planta rectangular e tres alturas, configúrase cun sistema estrutural mixto de muros de carga de cantería granítica e foxados de formigón armado. As fachadas presentan zócolo e esquinais en perpiaño visto, panos revocados e pintados en ocre, con carpinterías de madeira pintada en branco. A composición segue criterios funcionais, con ritmos regulares de ocós e galerías acristaladas na última planta. A cuberta é plana con beiril lixeiramente voado. Datado en 1956, pertence ao movemento arquitectónico funcional da posguerra, con integración urbana destacable. O estado de conservación é aceptable, con patoloxías menores, fisuras en revestimentos e perda de pintura.

Volume prismático de tres plantas sobre base rectangular, fachadas ocre con esquinais graníticos, carpinterías brancas e cuberta plana. Estrutura mixta de muros de cantería e formigón.

Debe poñerse en valor a fachada granítica, as carpinterías orixinais e os murais interiores. Recoméndase conservación e restauración puntual.
