38 PONTECESO

CÓDIGO CONCELLO

CATÁLOGO DE BENS DE VALOR CULTURAL NO LITORAL

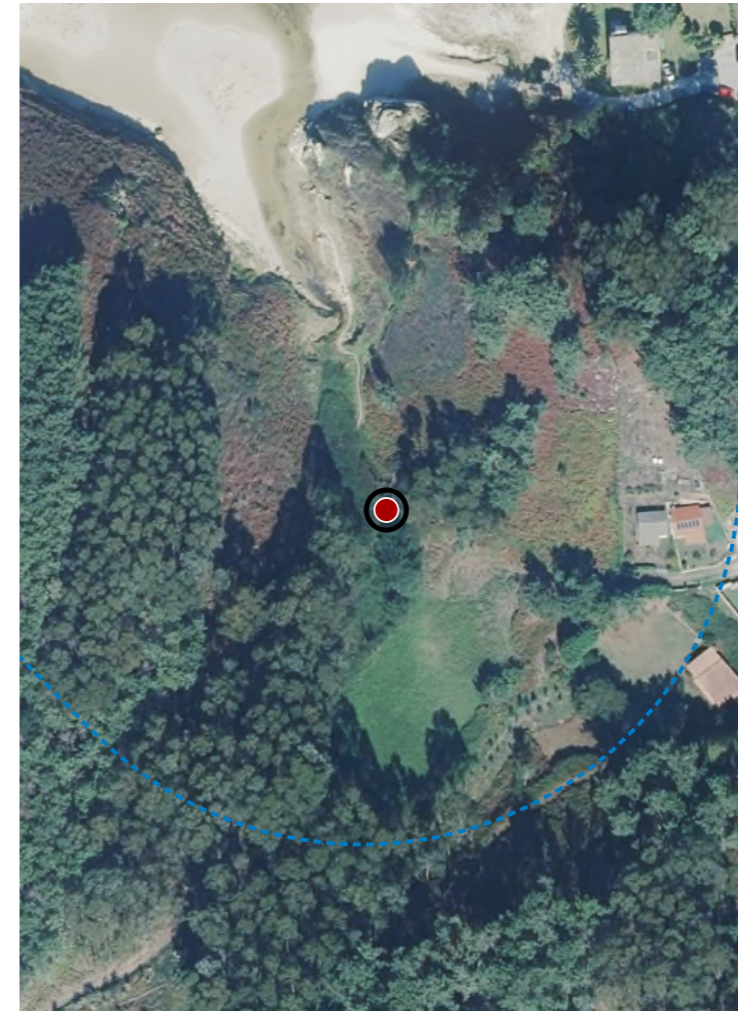
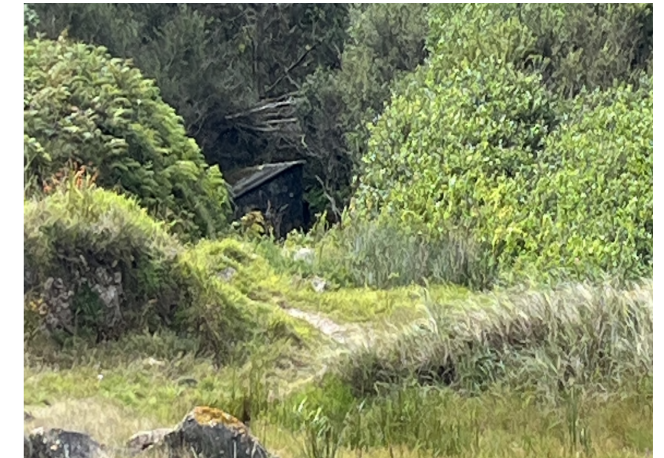
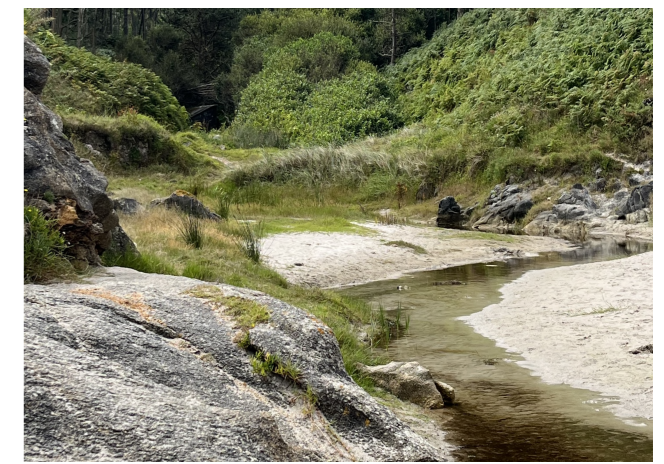
IMAXES

CLASIFICACIÓN	BEN CATALOGADO
CATEGORÍA	MONUMENTO
PLANEAMIENTO	PLAN XERAL DE ORDENACIÓN MUNICIPAL
FICHA	10_16
ARQUITECTÓNICO TIPO	CIVIL SUBTIPO
ELEMENTO	MUÍÑO
NIVEL DE PROTECCIÓN	INTEGRAL
GRADO DE CONSERVACIÓN	MOI DEFICIENTE
USOS ORIXINAIS	AGROPECUARIO
GLOBAL	PRODUTIVO
DETALLADO

Muíño hidráulico de regato, tipoloxía tradicional de rodicio e canle, destinado orixinalmente á moenda de gran e hoxe en desuso. Estrutura de planta rectangular, volumetría cúbica e muros portantes de cachotaría de granito enfuscada con morteiro de cemento, reforzada con cantería en esquinas, xambas e linteis. A cuberta, a unha auga, resolverse con estrutura de madeira e tella cerámica. No exterior conserva lousa pousadoiro e pontella pétreo sobre o regato. O sistema hidráulico componse de canle de achega e roda horizontal de ferro e madeira. Cronoloxía probable: séculos XVIII-XIX, inserido na tradición produtiva agropecuaria. Estado de conservación moi deficiente, con perdas volumétricas, colapso parcial da cuberta e descomposición do enfuscado por humidades e falta de mantemento.

Volumetría compacta, planta rectangular e un só nivel útil. Fachadas de cachotaría enfuscada e cantería vista, cromatismo pétreo gris. Cuberta a unha auga en tella curva. Elementos singulares: canle, rodicio e pontella.

Debe poñerse en valor o sistema hidráulico, a cantería orixinal e os elementos de moenda. Recomendáanse actuacións de conservación, consolidación e restauración.

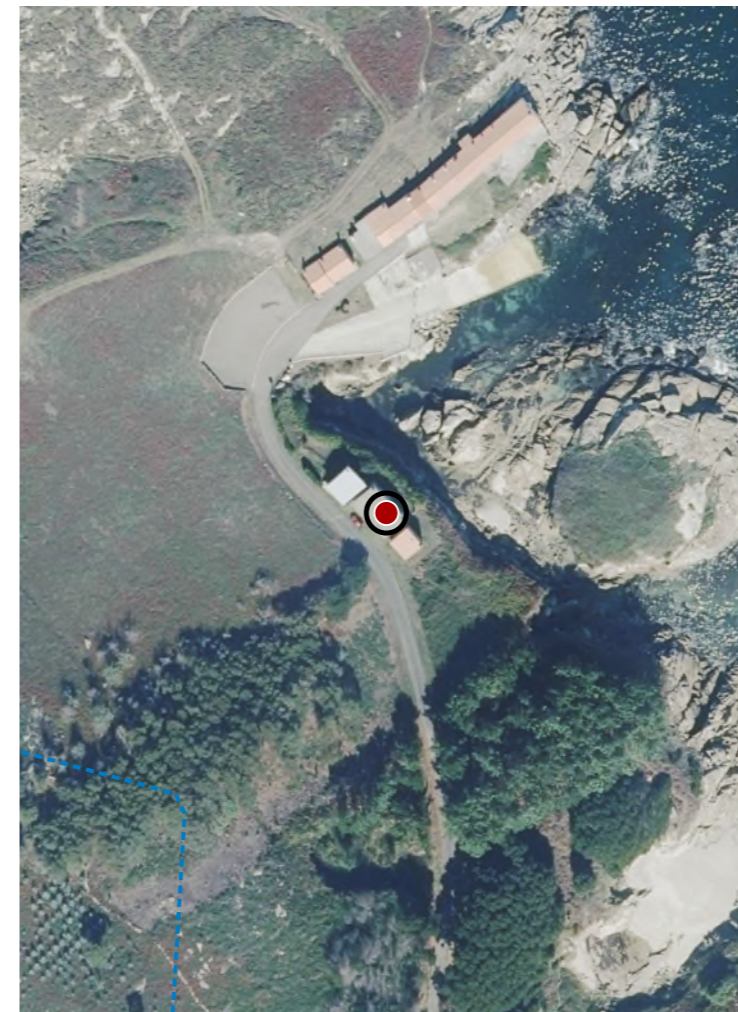
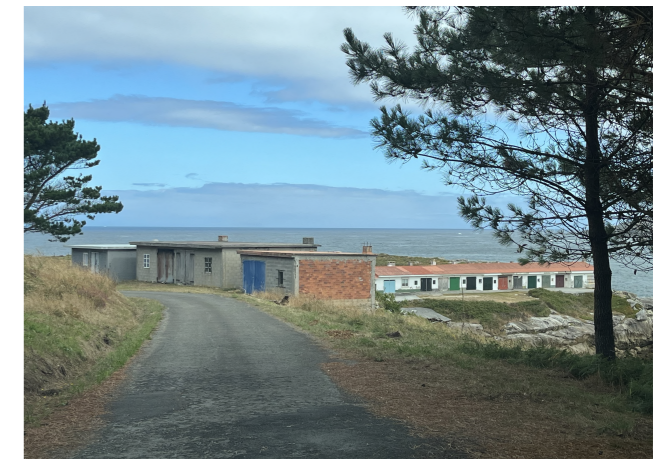
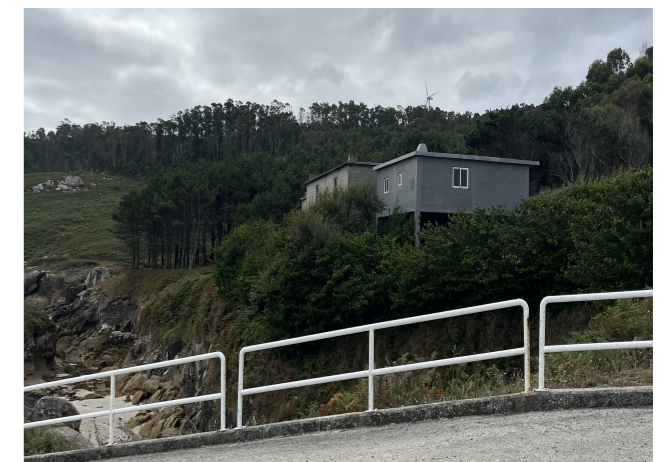
IMAXES

Conxunto de edificacións de tipoloxía industrial vinculadas a actividades pesqueiras e de almacenaxe, situadas no litoral. A súa función orixinal foi o acopio e mantemento de aparellos mariñeiros, mantendo uso actual similar. Executadas con muros de fábrica de bloque de formigón e ladrillo cerámico, carpinterías metálicas e cuberta plana de formigón armado. Presentan configuración lineal e volumetría horizontal adaptada á topografía costeira. Cronoloxicamente pertencen á segunda metade do século XX, datándose a súa construción en 1983. O estado de conservación é deficiente, con patoloxías por humidades, fisuracións e deterioro de revestimentos debido á exposición mariña.

Volume único de planta baixa, morfoloxía prismática e cuberta plana. Fachadas enfoscadas e parcialmente vistas, con cromatismo gris e carpinterías metálicas. Estrutura de formigón armado. Cuberta impermeabilizada deteriorada.

Debe priorizarse a conservación volumétrica e tipolóxica, a restauración dos paramentos e carpinterías orixinais e a recuperación funcional ligada á memoria mariñeira. Actuacións recomendadas de conservación e restauración.

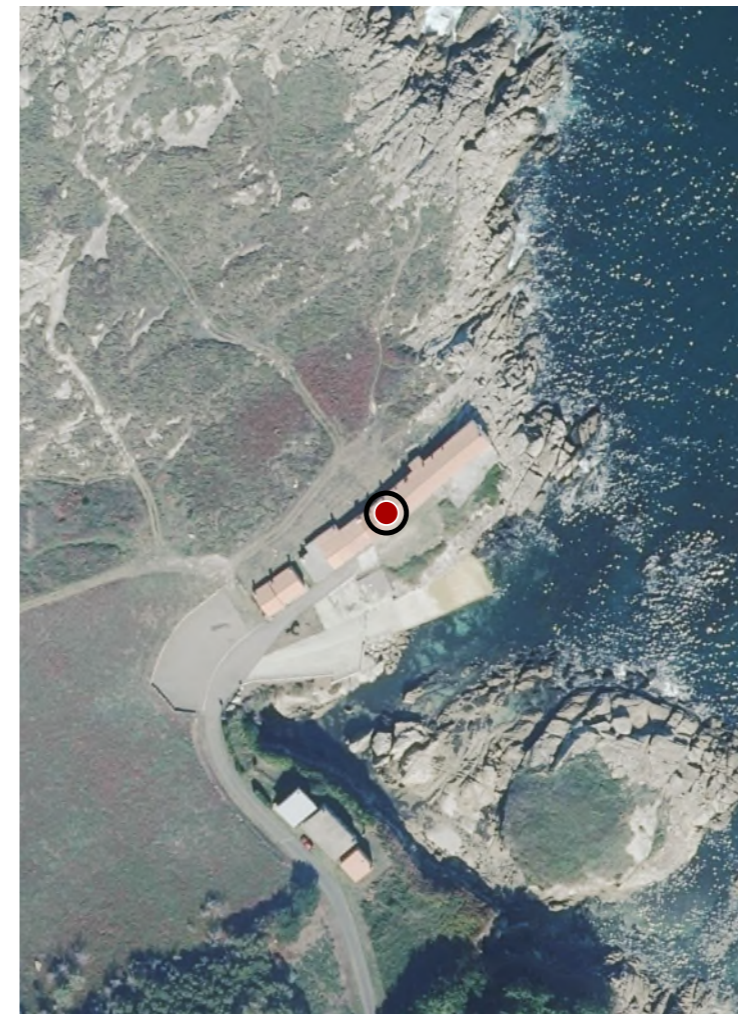
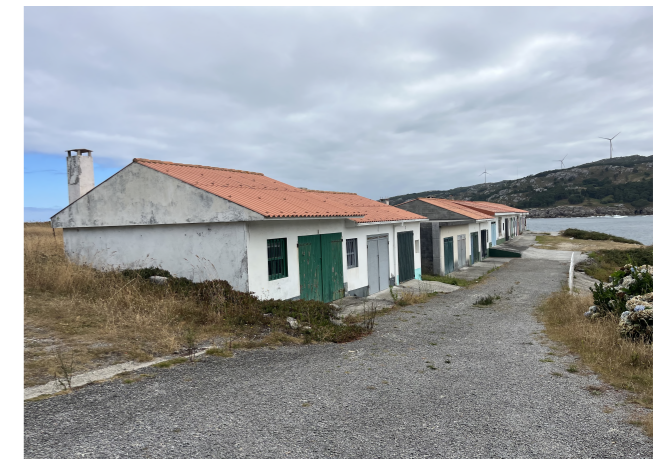
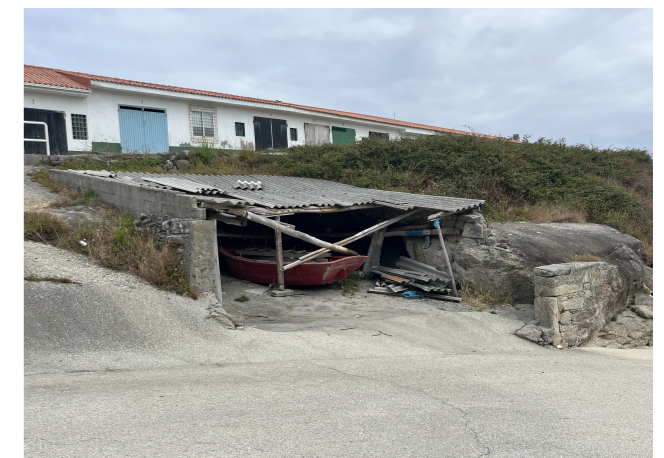
IMAXES

Conxunto de edificacións auxiliares de tipoloxía funcional vinculadas á actividade pesqueira artesanal, destinadas orixinalmente para gardar embarcacións e útiles mariñeiros, manténdose hoxe o uso de almacenaxe. Execución mediante muros de cachotería revocada e pintada, cuberta a dúas augas de tella cerámica curva sobre estrutura de madeira e formigón. Dispone en serie lineal paralela á liña de costa, con acceso directo dende o camiño portuario. Datable en torno a 1983, segundo fontes catastrais, responden a unha reconstrución de tipoloxías tradicionais. O estado de conservación é deficiente, con presenza de fisuras, humidades, perda de revestimentos e corrosión en carpinterías e elementos metálicos.

Volume prismático de planta baixa e cuberta a dúas augas. Fachada en revoco branco con portas e fiestras metálicas, deterioradas por oxidación. Estrutura mixta de formigón e fábrica de cachote. Destaca a orde seriada dos módulos.

Deben poñerse en valor a tipoloxía construtiva seriada, o carácter funcional mariñeiro e a integración paisaxística. Recoméndanse actuacións de conservación, consolidación e restauración puntual.

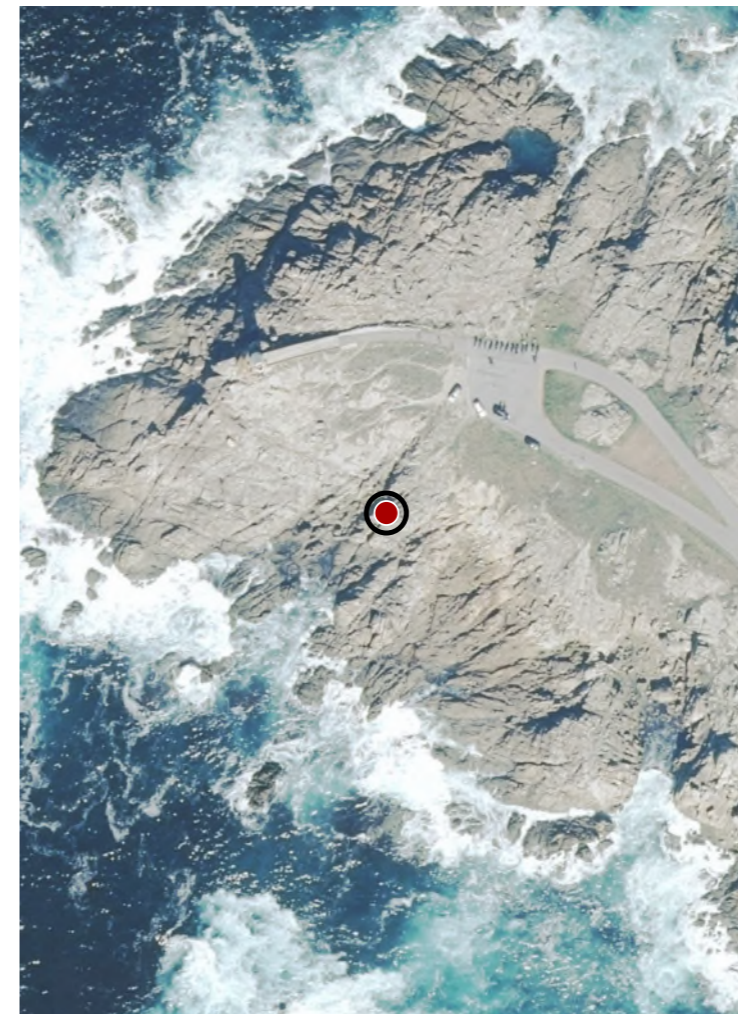
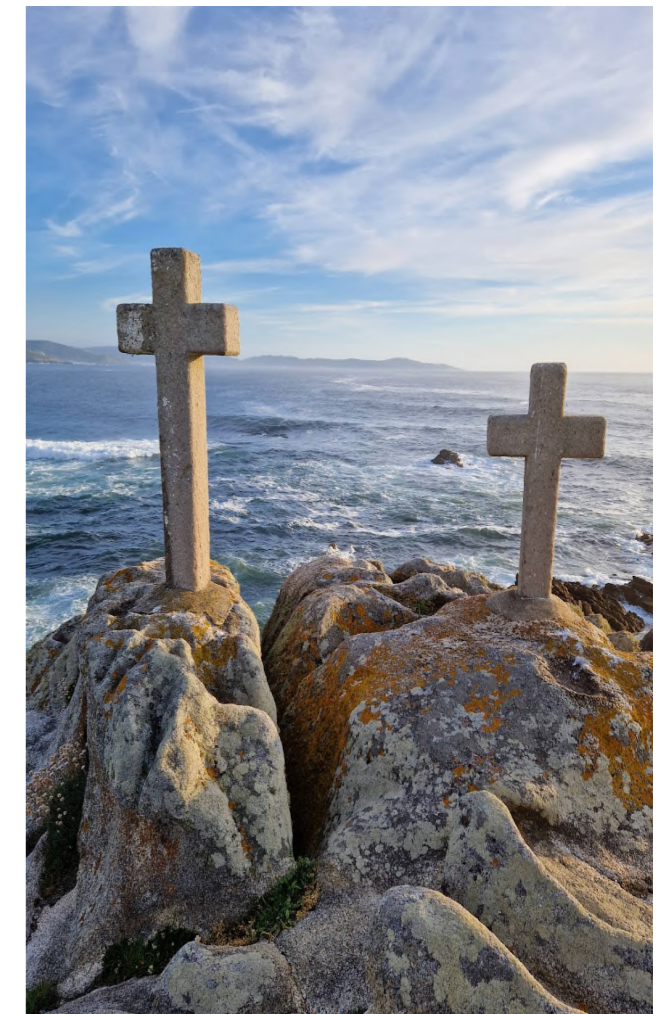
IMAXES

Elemento etnolóxico composto por dúas cruces exentas de carácter memorial situadas sobre afloramentos graníticos na Punta do Roncudo, vinculadas simbolicamente á actividade marisqueira do percebe. Executadas en formigón, con sección prismática e brazos ortogonais, presentan acabado pintado e implantación directa sobre a rocha natural. A composición dispón dous fitos verticais illados orientados cara ao mar, sen basamento arquitectónico definido. A súa función é conmemorativa e de sinalización simbólica. A cronoloxía é contemporánea, asociada á memoria colectiva local. Estado de conservación aceptable, con colonización biolóxica superficial e erosión por exposición mariña. Presentan pequenas fisuras, lixiviación do recubrimento e presenza de líquen mariños.

Peza exenta de pequena escala composta por dúas cruces prismáticas de formigón asentadas directamente sobre rocha costeira. Estrutura maciza. Elementos singulares: fitos conmemorativos orientados ao mar.

Debe poñerse en valor a implantación sobre o cantil, a lectura simbólica das cruces e a relación coa cultura percebeira. Recoméndanse mantemento, conservación, limpeza biolóxica e control da erosión mariña.

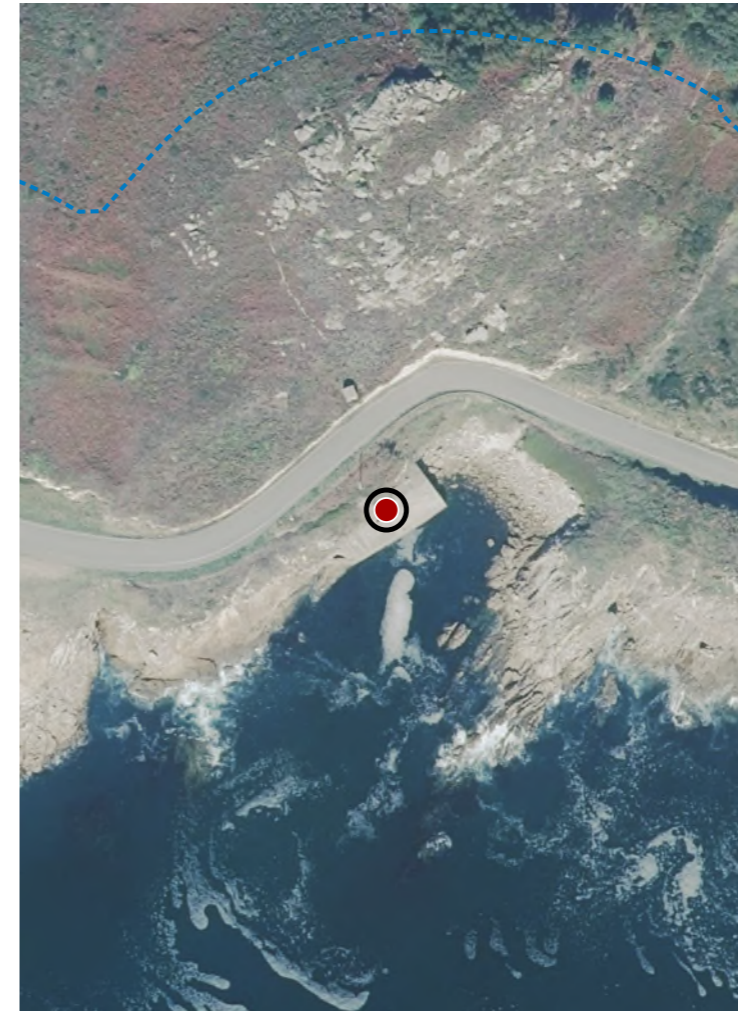
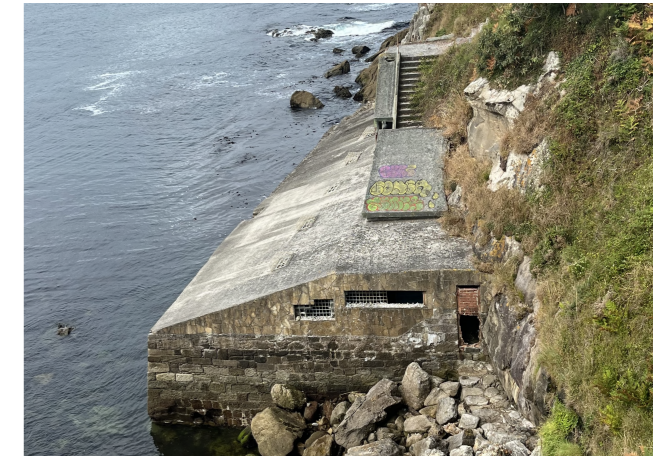
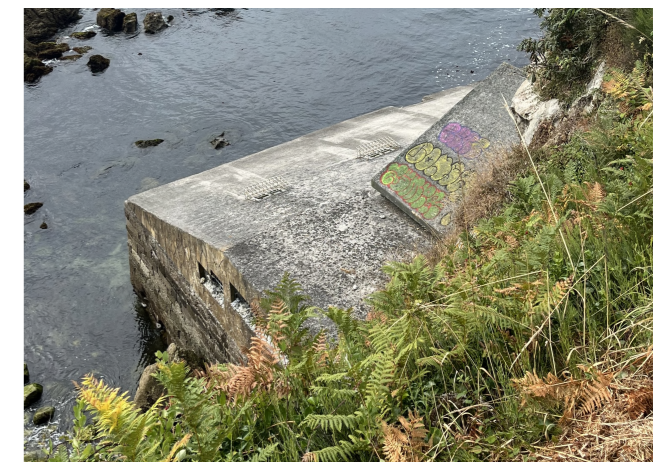
IMAXES

Construción industrial litoral de tipoloxía funcional destinada á conservación e depuración de marisco. Edificación parcialmente soterrada no cantil rochoso, de planta irregular e unha única altura, executada en formigón armado e fábrica de perpiaño granítico en parte inferior. O acceso realízase mediante escaleiras de formigón dende a estrada do Roncudo, estruturalmente configura un volume prismático adaptado á pendente, con cuberta plana de formigón e paramentos verticais revestidos con morteiro e formigón visto. A cronoloxía sitúase no século XX, en coherencia coa expansión da actividade marisqueira industrial. O estado de conservación é moi deficiente, con fisuracións, perda de material, corrosión de armaduras e colonización biolóxica nas zonas de contacto mariño.

Volume prismático de reducida altura e planta irregular, integrado no cantil. Fachada de formigón visto e perpiaño, sen carpinterías. Estrutura mixta de formigón e fábrica pétreo. Elemento singular: rampla e acceso litoral.

Debe poñerse en valor a volumetría orixinal, as técnicas construtivas en formigón e fábrica granítica, e o carácter industrial litoral. Recoméndase conservación e consolidación estrutural, con actuacións de restauración.

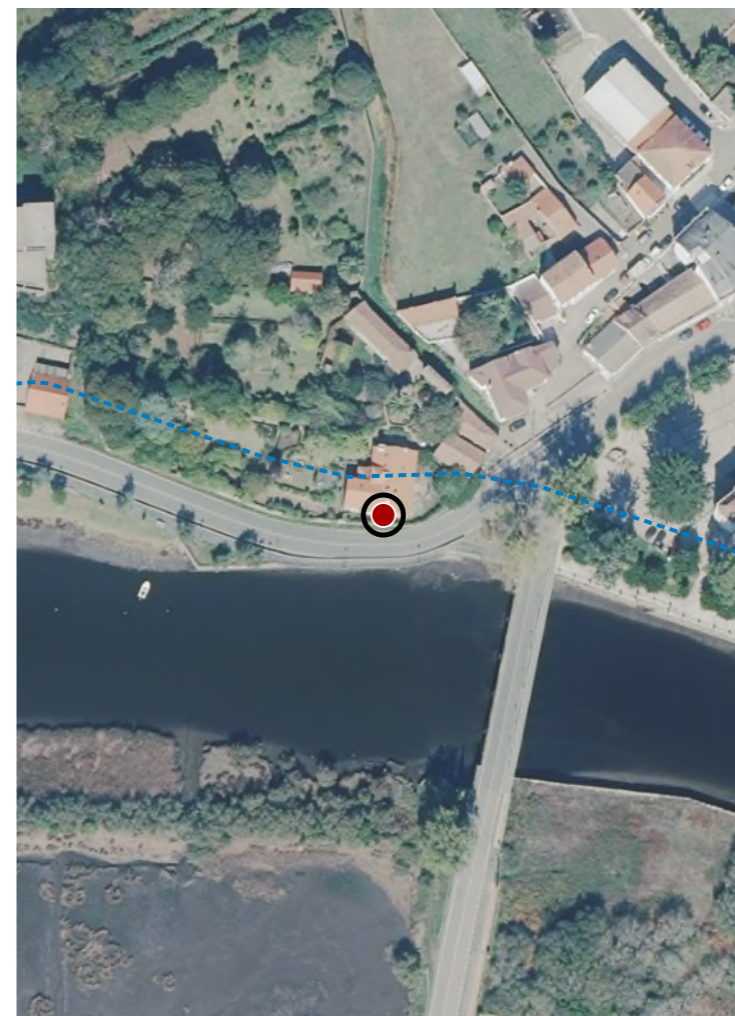
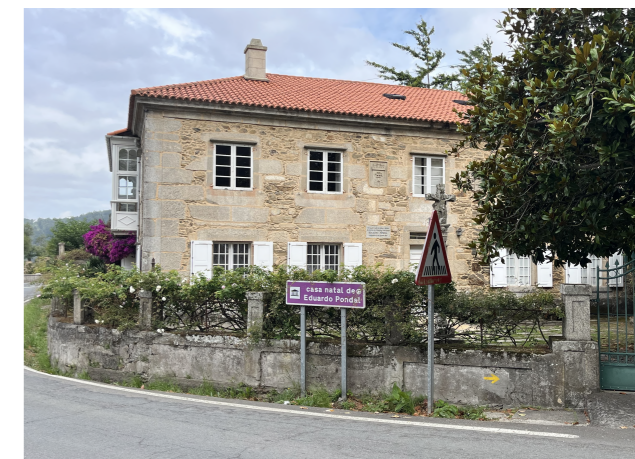
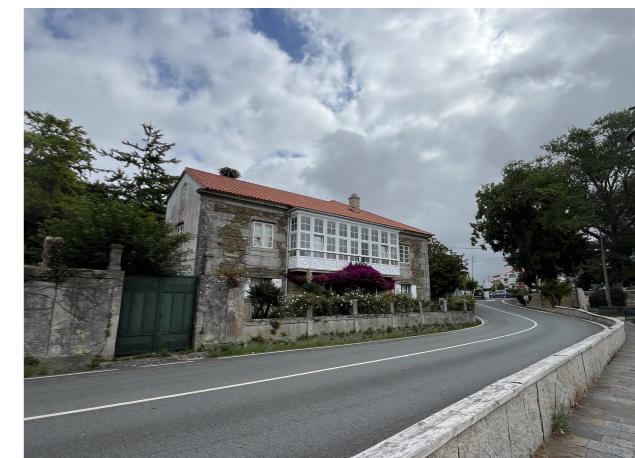
IMAXES

Edificación de tipoloxía pacega, concebida orixinarimente como vivenda unifamiliar señorial e mantida actualmente co mesmo uso. Configúrase con planta en L, dous andares e baixo cuberta a dúas augas con tella cerámica curva. Os muros son de cachotería de granito á vista, con cantería labrada en esquinais, linteis e xambas; parte oriental enfuscada e pintada. Carpinterías de madeira con contras exteriores e tomachoivas pétreos. Destaca a galería de madeira na fachada sur, flanqueada porocos simétricos. No conxunto intégranse hórreo pétreo, pombal cilíndrico e cruceiro sobre xardín perimetrado con muro de cachotería. Cronoloxía: s. XIX con reforma de 1985. Estado de conservación aceptable, con patoloxías menores en carpinterías e enfuscados.

Volume principal en L, dúas plantas e baixo cuberta. Fachadas de granito visto e paramento enfuscado ao leste, carpinterías de madeira e galería acristalada. Estrutura portante de muros de cachotería. Inclúe hórreo e pombal.

Parcela de xeometría irregular, pechada con muro de cachotería e acceso mediante portalón metálico. Xardín interior arborado. Relación directa coa edificación principal e cos elementos anexos integrados funcional e visualmente.

Debe poñerse en valor a volumetría orixinal, a fábrica granítica, a galería tradicional, o hórreo e o pombal. Recoméndase conservación preventiva, restauración de carpinterías e mantemento estrutural.
