39 CABANA DE BERGANTIÑOS

39_002	VILA FANNY
39_003	MUIÑOS DA CORVEIRA
39_005	CONXUNTO DE HÓRREOS DE SAN PEDRO (HÓRREO H03)

**CATÁLOGO DE BENS DE VALOR CULTURAL NO LITORAL**

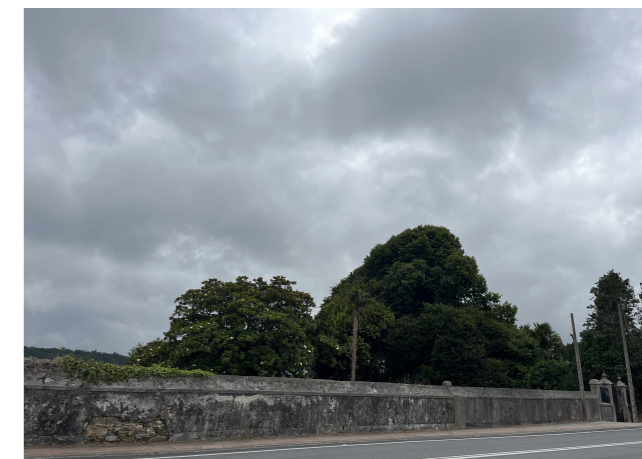
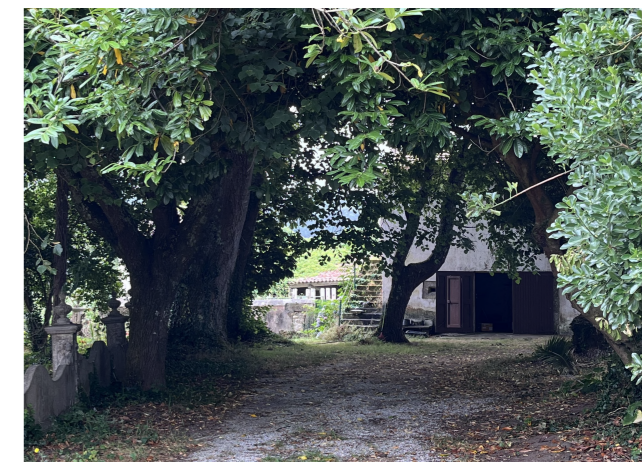
IMAXES

Vivenda unifamiliar de tipoloxía residencial illada, orixinarimente concibida como vila modernista de recreo, hoxe de uso residencial privado. Está composta por dous volumes dispostos en "L", con cubertas a unha e dúas augas, e muros portantes de cachotería de granito revestida con morteiro. A fábrica mostra técnicas construtivas tradicionais combinadas con solucións de carácter moderno dos anos oitenta. O peche exterior, de fábrica pétreo e remate con albardilla, delimita a propiedade fronte á estrada. A edificación insírese nun ámbito de carácter rural costeiro, vinculada á paisaxe do esteiro. O estado de conservación é deficiente, con patoloxías visibles de erosión, fisuración e perda de revocos, propias da exposición a condicións húmidas e salinas.

Volume en "L" de planta baixa e alta, proporcións compactas e cubertas a unha e dúas augas con tella cerámica. Fachadas enfuscadas en morteiro, cromatismo gris, carpinterías de madeira. Estrutura portante pétreo.

Parcela de xeometría regular e perímetro delimitado por muro de fábrica pétreo con albardilla, acceso principal a estrada local. Arborado maduro e integración paisaxística co ámbito rural do esteiro.

Deben poñerse en valor o muro perimetral, a volumetría orixinal en "L", os materiais pétreos e o cromatismo neutro. Recoméndase actuación de consolidación, limpeza e restauración.

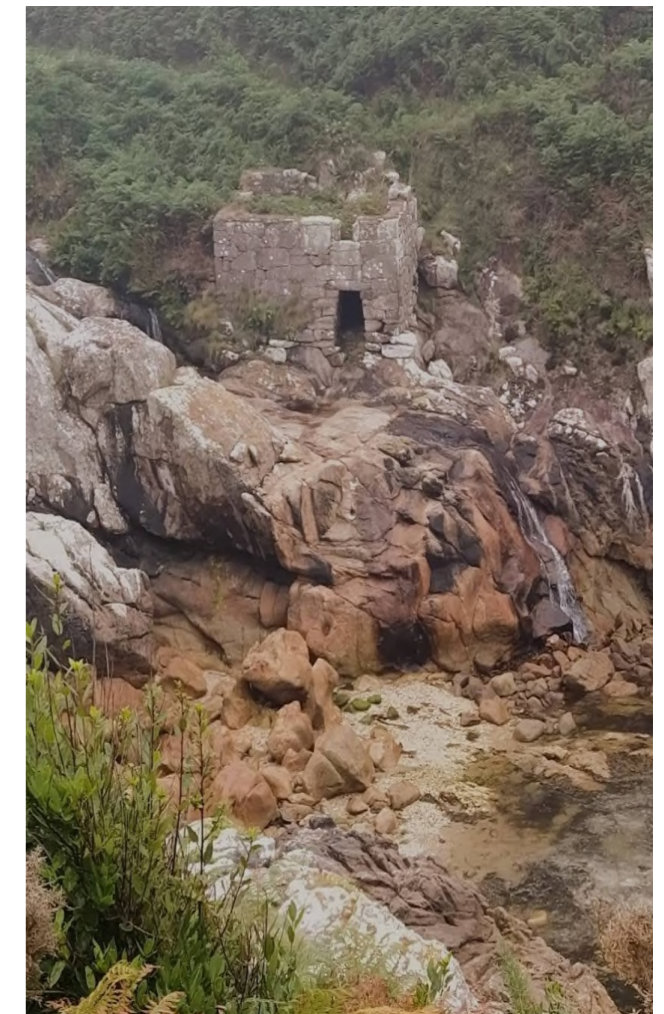
IMAXES

Conxunto composto por cinco muíños costeiros de río tipo cubo, destinados orixinalmente á moenda de gran, e na actualidade en estado de abandono. Executados en cachotaría de granito local con xuntas de morteiro de cal. Presentan planta rectangular, volume único e carecen de cubertas. O espazo interior, de reducidas dimensións, acollería a moa e o inferno hidráulico. A cronoloxía probable sitúase entre os séculos XVIII e XIX, conforme á tipoloxía construtiva tradicional da zona. O estado de conservación é moi deficiente, con patoloxías de erosión, colonización vexetal e perda de revestimentos e elementos estruturais.

Volume prismático de planta rectangular e unha soa altura. Fachada de cachotaría vista sen revestimento, cromatismo gris pétreo. Estrutura portante pétreo, cuberta derrubada.

Debe valorizarse a fábrica de cachotaría orixinal, o sistema hidráulico e a integración coa contorna. Recoméndanse actuacións de conservación, consolidación e restauración para garantir estabilidade e lectura tipolóxica.
