40 LAXE

CÓDIGO CONCELLO

CATÁLOGO DE BENS DE VALOR CULTURAL NO LITORAL

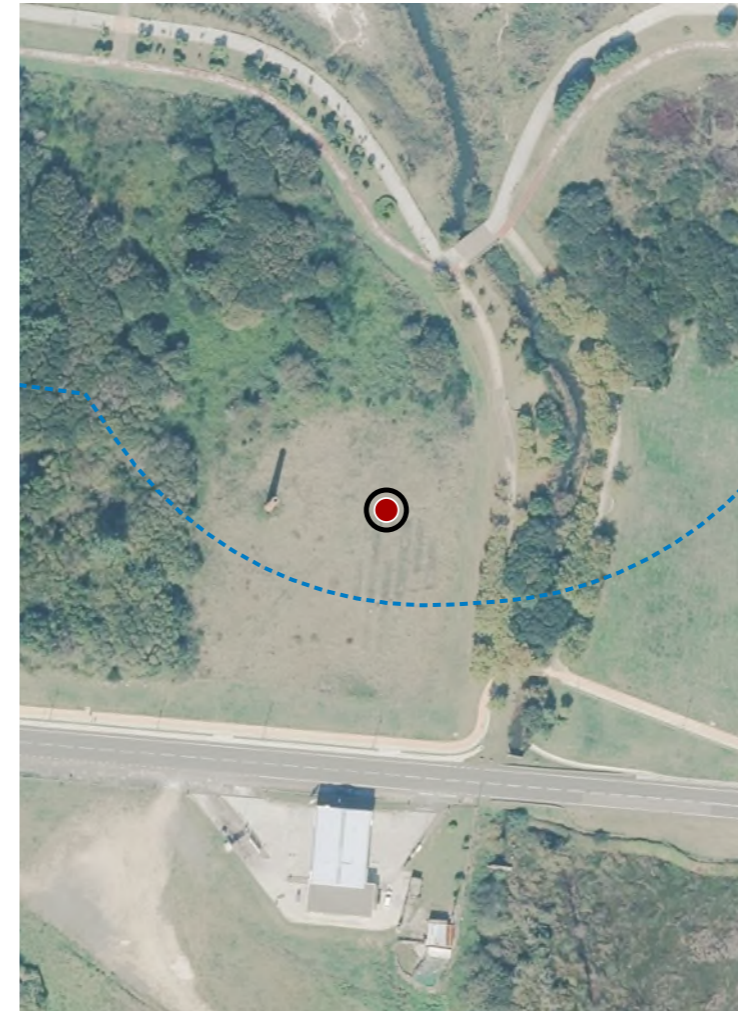
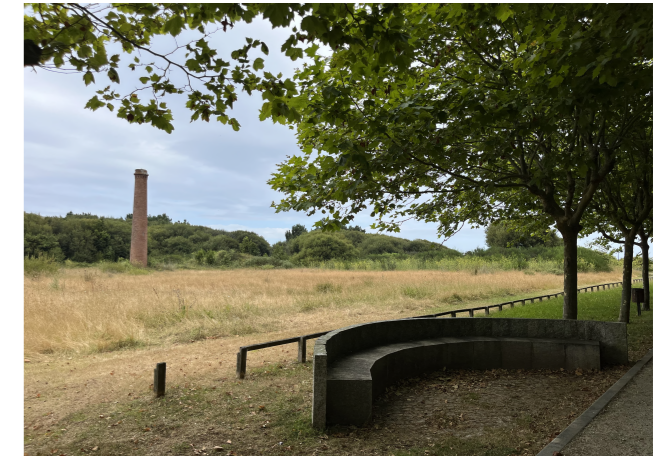
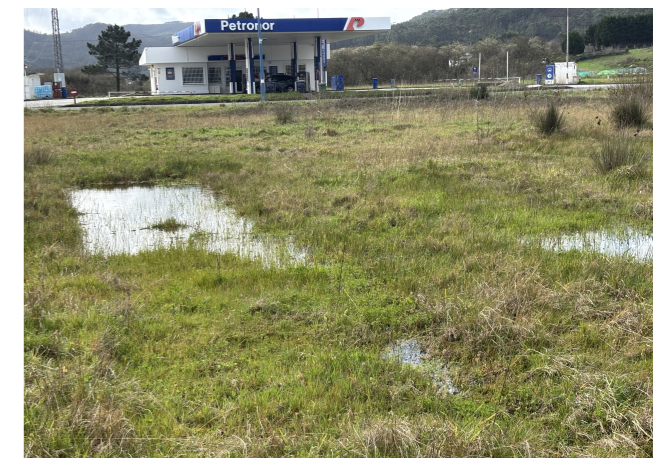
IMAXES

GRADO DE CONSERVACIÓN: DESFEITO

Restos dos fornos de secado da antiga explotación mineira "Kaolines de Laxe", datados arredor de 1934. A súa función orixinal era o secado do caolín extraído, mediante combustión en cámaras de ladrillo refractario e estrutura de fábrica cerámica, dispostas sobre zanxas de conducción térmica. Na actualidade conserva un único corpo vertical de cheminea de ladrillo macizo, de planta circular e aparello a soga, sobre base parcialmente soterrada. O conxunto, en estado de ruína avanzada, presenta perda volumétrica e colmatación das estruturas subterráneas. Observanse procesos de erosión, desprendementos e colonización vexetal.

Conxunto de fornos de secado parcialmente soterrados, de planta rectangular e fábrica de ladrillo refractario. Estrutura abovedada e muros de contención de mampostería. Presentan perda volumétrica xeralizada.

Debe valorizarse a volumetría orixinal, o aparello cerámico e o carácter simbólico do conxunto industrial. Recómendase consolidación estrutural, restauración puntual e intervención paisaxística.

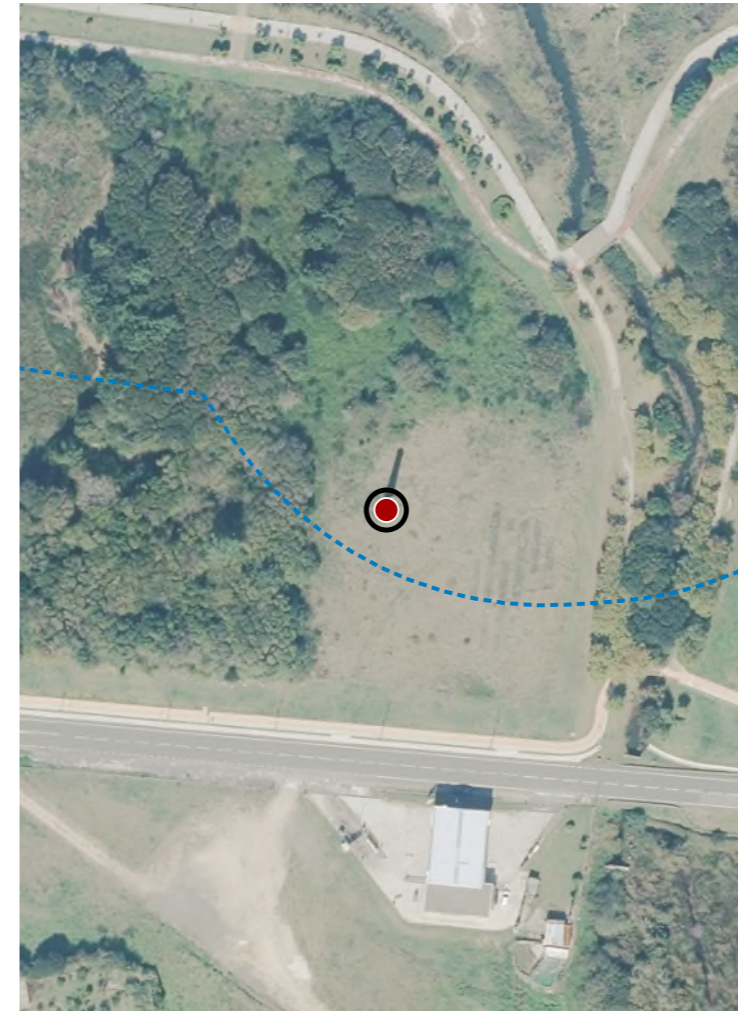
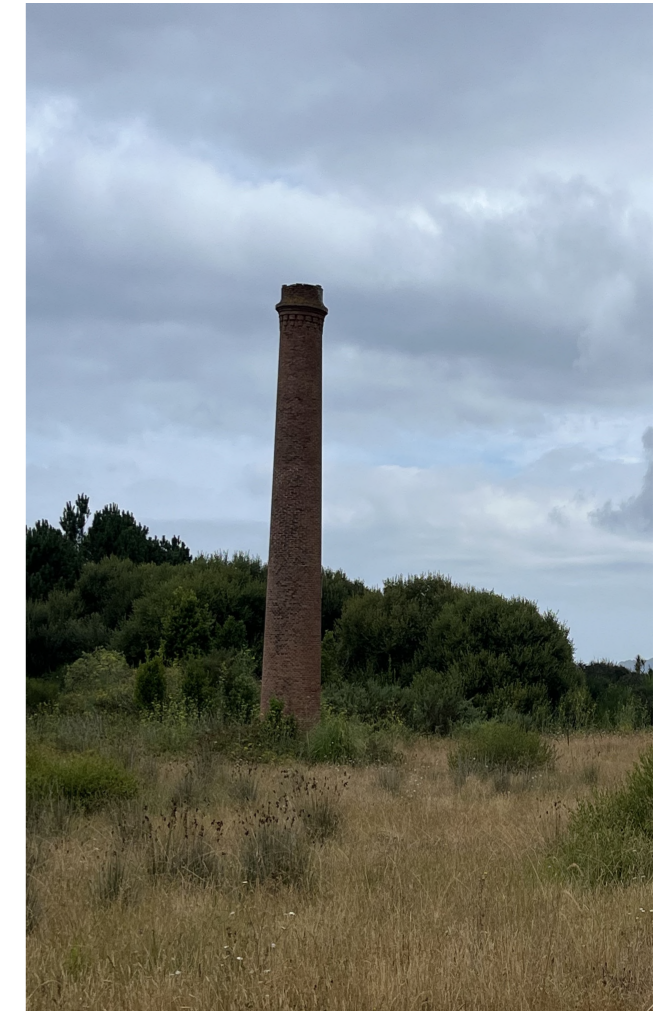
IMAXES

GRADO DE CONSERVACIÓN: MOI DEFICIENTE

A cheminea industrial, de tipoloxía exenta e función orixinal vinculada á evacuación de fumes dun antigo complexo produtivo costeiro, eríxese en fábrica de ladrillo macizo disposto en fiadas concéntricas con aparello a soga. Presenta sección circular, lixeira troncocónica, con base escalonada de cachotaría granítica e remate simple. A estrutura conserva parte do fuste orixinal, aínda que amosa perdas volumétricas, erosión superficial e disgregación de xuntas. O conxunto insírese nun contexto industrial do século XIX, representativo da arquitectura fabril litoral. O estado de conservación é moi deficiente, con fisuracións verticais, despezaementos e perda de estabilidade potencial, sen intervención recente.

Elemento vertical de planta circular e perfil troncocónico, executado en ladrillo cerámico sobre basamento pétreo. Conserva parte do fuste, con xuntas disgregadas e erosión. Estrutura autoportante.

Debe valorizarse a volumetría orixinal, o aparello cerámico e o carácter simbólico do conxunto industrial. Recoméndase consolidación estrutural, restauración puntual e intervención paisaxística.

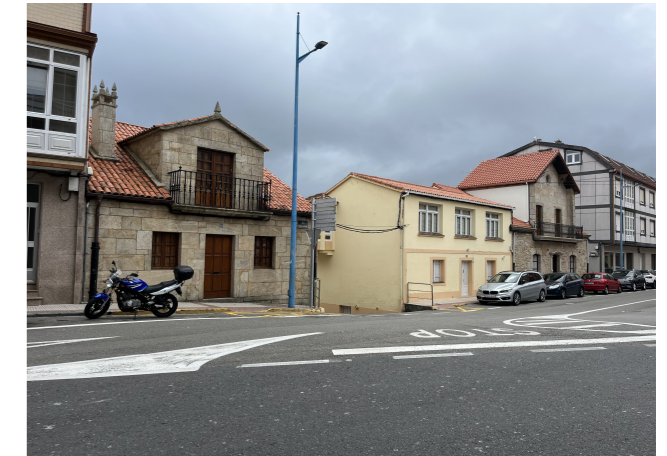
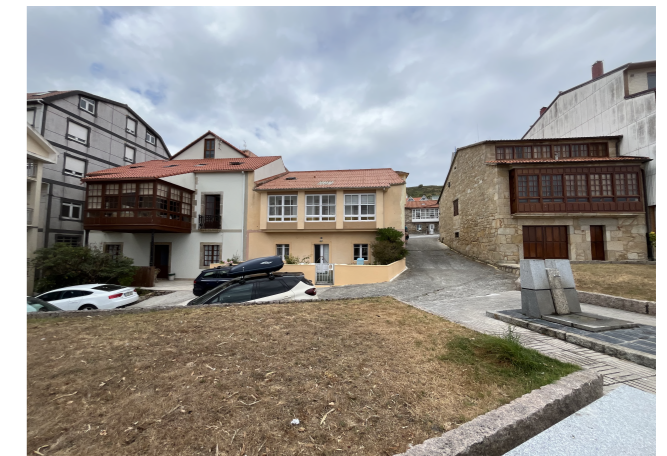
IMAGES

Edificación de tipoloxía residencial unifamiliar, orixinarimente destinada a vivenda tradicional mariñeira e actualmente mantida co mesmo uso. Construción de fábrica de cachotería de granito irregular con morteiro de cal, carpintarías de madeira e cuberta a dúas augas con tella cerámica curva. A volumetría é compacta, de dúas plantas sobre rasante, con fachada principal simétrica e ocios ordenados. Rehabilitada integralmente en 2016, adaptouse a normativa vixente conservando a traza e volumetría orixinais. O contexto histórico insírese na arquitectura doméstica tradicional, de mediados do século XX. O estado de conservación é aceptable, observándose patoloxías menores en revestimentos e carpinterías exteriores, sen afectación estrutural relevante.

Volume compacto de dúas plantas, proporcións equilibradas e cuberta a dúas augas con tella cerámica. Fachada de cachotería e revoco pintado en tons ocres, carpintarías de madeira e aluminio. Estrutura portante de muros de carga.

Recoméndase poñer en valor a fábrica de granito, a cuberta tradicional de tella e a volumetría orixinal. Actuacións de conservación, mantemento e rehabilitación.

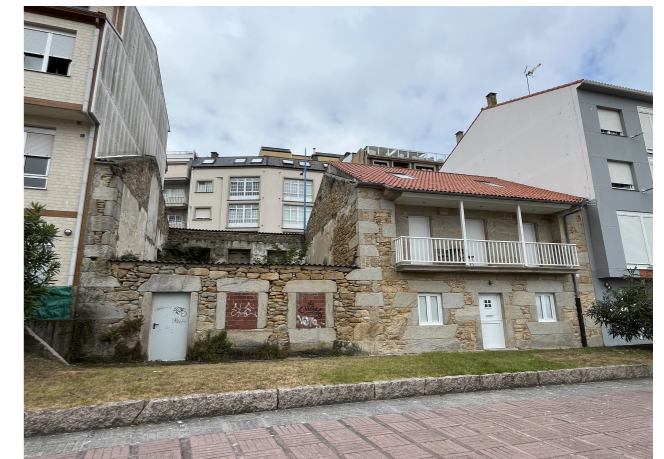
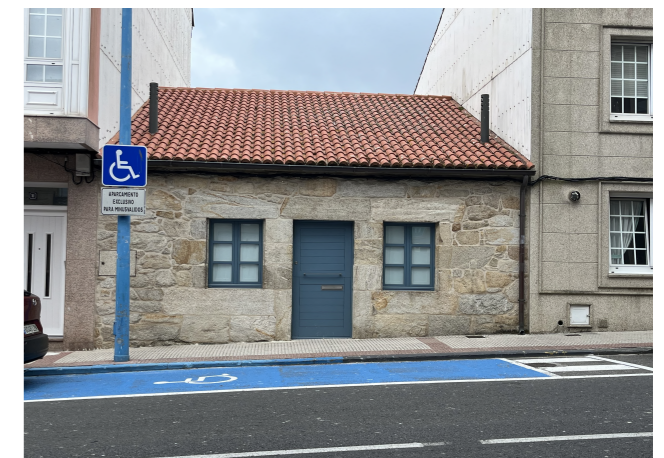
IMAXES

Trátase dunha edificación tradicional de tipoloxía residencial unifamiliar entre medianeiras, orixinariamente construída arredor de 1880 e reformada integralmente no ano 2005. Presenta fábrica de cachotería granítica con esquinais e receros en perpiaño, cuberta a dúas augas con tella cerámica curva e estrutura portante de muros de carga. A fachada principal, de composición simétrica, incorpora ocos aliñados e carpinterías de madeira pintada. A reforma recente substituíu elementos orixinais, alterando parcialmente a súa morfoloxía e acabados. O inmoble conserva a volumetría tradicional e a materialidade pétreo, se ben presenta signos de alteración tipolóxica. O estado de conservación é aceptable, sen patoloxías estruturais visibles, con mantemento adecuado dos acabados exteriores.

Volume compacto de dúas plantas e cuberta a dúas augas con tella cerámica. Fachada de cachotería granítica e receros en perpiaño, carpinterías lacadas. Estrutura de muros de carga. Bo estado xeral.

Cómpre preservar a volumetría, a fábrica de cachotería granítica e a cuberta tradicional. Recomendase mantemento periódico e recuperación cromática coherente co conxunto urbano.

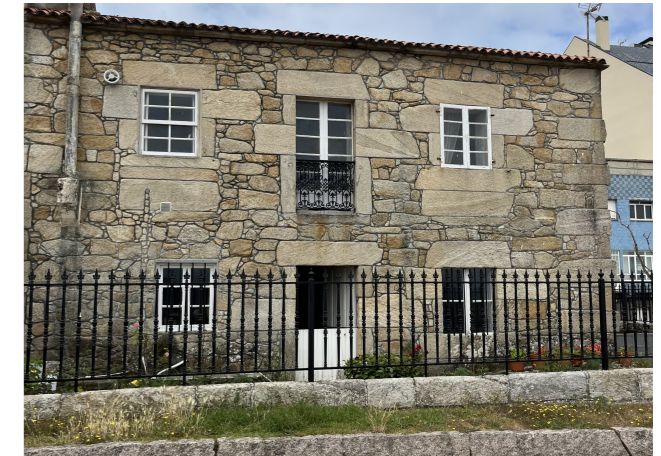
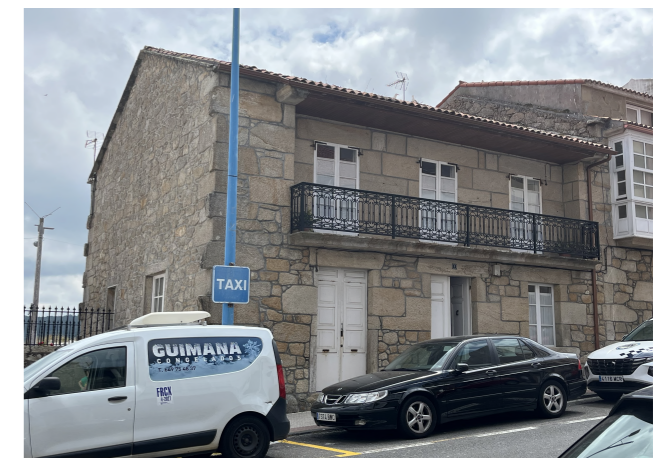
IMAXES

Edificación tradicional de tipoloxía residencial unifamiliar entre medianeiras, de dúas plantas sobre rasante e planta sensiblemente rectangular. A súa función orixinal e actual é a de vivenda. Executada en cachotaría e cantería de granito con perpiaños en esquina e recercados monolíticos nos vans. Presenta estrutura portante de muros de carga e forxados de madeira. A cuberta é a dúas augas con tella cerámica curva. A fachada principal, de composición simétrica, incorpora balcón de ferro forxado no andar superior. Datada arredor de 1860, foi reformada en 1985. O estado de conservación é aceptable, observándose pequenas erosións do granito e oxidación puntual nas pezas metálicas, sen alteracións estruturais relevantes.

Volume compacto entre medianeiras, dúas plantas e cuberta a dúas augas de tella curva. Fachada de cachotería granítica vista, carpinterías de madeira pintada e balcón metálico. Estrutura de muros portantes de pedra.

Destácanse a fábrica granítica orixinal, a carpintería tradicional e o balcón de ferro forxado. Recoméndase conservación e restauración puntual dos materiais, mantendo tipoloxía, volumetría e composición.

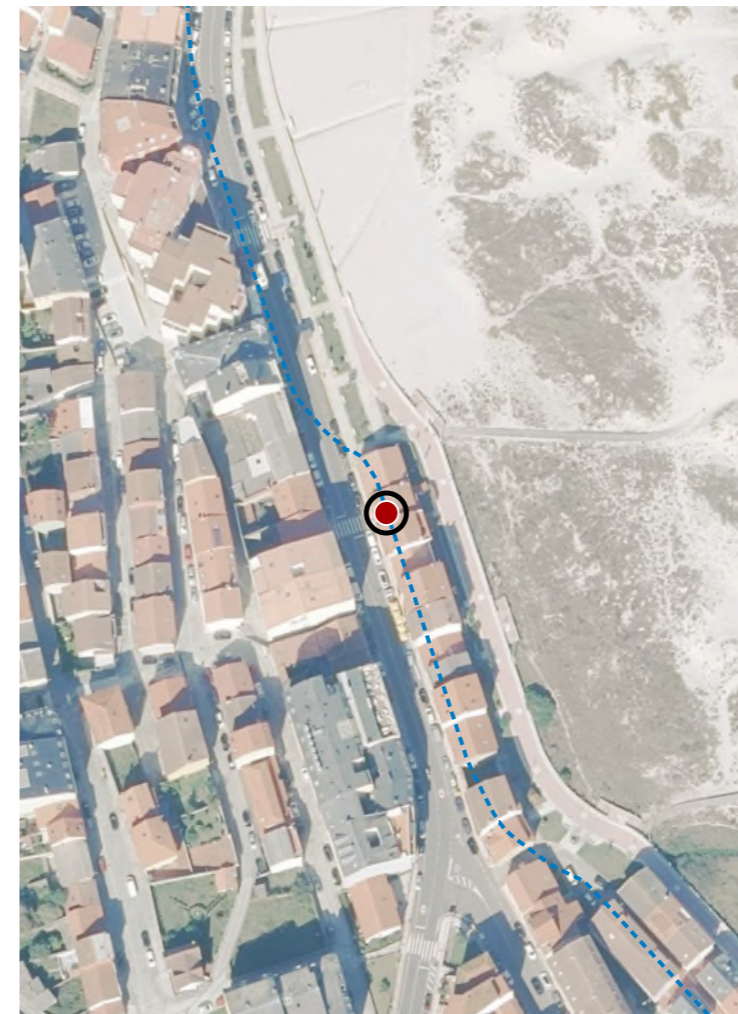
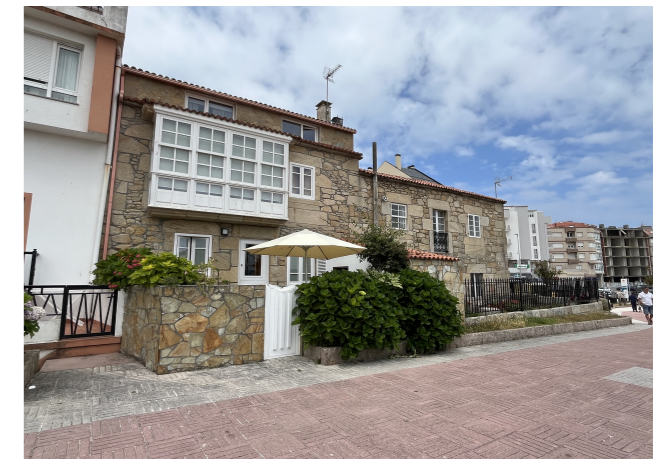
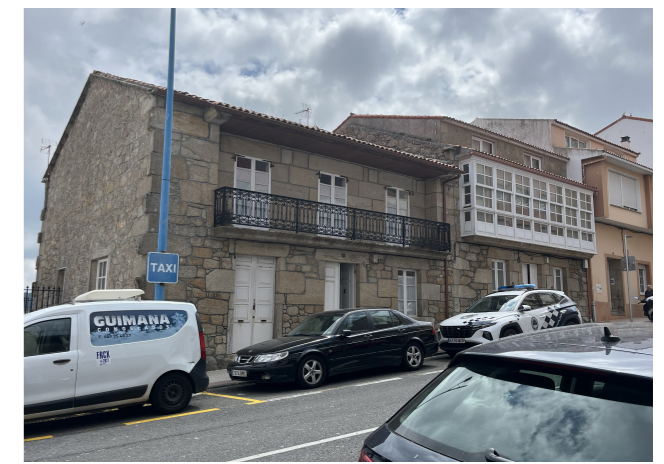
IMAXES

Edificación tradicional de tipoloxía residencial unifamiliar entre medianeiras, con función orixinal e actual de vivenda. Constrúese en aparello de cantería de granito irregular, con morteiro de cal e cuberta a dúas augas de tella cerámica curva sobre estrutura de madeira. Presenta dúas alturas máis baixo cuberta, con galería de madeira acristalada e balcón metálico forxado en fachada principal. A composición é simétrica, con ocos verticais e recercados graníticos. Inscríbese na arquitectura mariñeira do século XIX, datada arredor de 1820 e reformada en 1995. O estado de conservación é aceptable, observándose erosión superficial nos perpiaños, pequenas fisuras en xuntas e desgaste puntual nas carpinterías exteriores.

Volume compacto entre medianeiras, de dúas plantas e baixo cuberta, proporcións verticais. Fachada de cantería granítica, cromatismo ocre natural, carpinterías brancas de madeira e ferro. Destacan a galería e o balcón metálico.

Deberán conservarse os muros de cantería, a carpintería tradicional e a galería mariñeira. Recoméndase intervención de mantemento e restauración puntual, respectando materiais orixinais e volumetría.

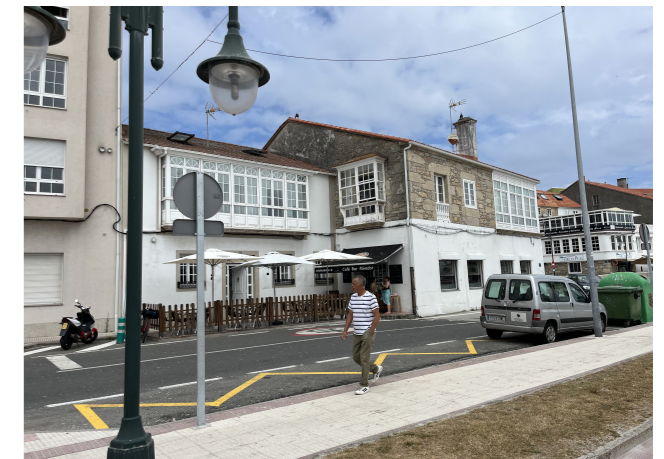
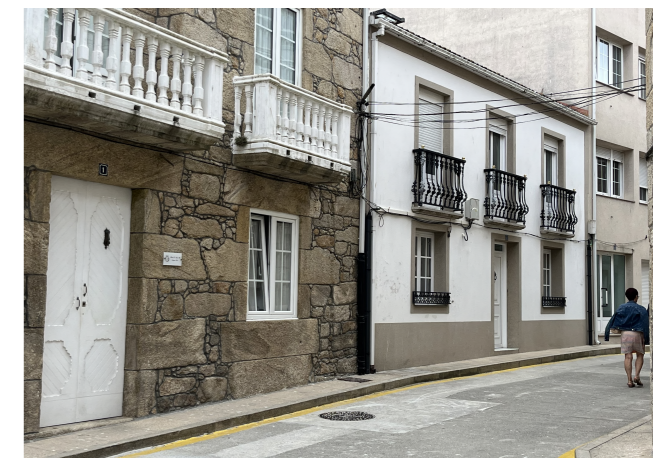
IMAXES

Vivenda unifamiliar tradicional construída arredor de 1940, de tipoloxía residencial urbana. Desenvolve dúas plantas sobre rasante, con planta rectangular e cuberta a dúas augas de tella cerámica. A estrutura principal é de muros portantes de cachotaría granítica concertada, con recercados e molduraxes en pedra labrada. As carpinterías exteriores son de madeira pintada, combinando balcóns metálicos e galerías enmarcadas con montantes verticais. A fachada principal artícuase simetricamente, cunha galería corrida no piso superior que dota unidade compositiva ao conxunto. O estado de conservación é aceptable, observándose patoloxías menores por erosión superficial e perda de revoco en zonas puntuais. Non se detectan alteracións estruturais significativas.

Volumetría compacta, dúas plantas e proporcións equilibradas. Fachada principal pintada, con carpinterías brancas e elementos de ferro forxado. Estrutura portante de fábrica de granito. Galería acristalada e balcóns de ferro.

Debe poñerse en valor a galería acristalada, os muros graníticos e as carpinterías orixinais, así como a súa integración volumétrica no rueiro histórico. Recoméndase mantemento e conservación.
