41 VIMIANZO

CATÁLOGO DE BENS DE VALOR CULTURAL NO LITORAL

41_001
CÓDIGO INVENTARIO

CASA NA GÁNDARA
DENOMINACIÓN

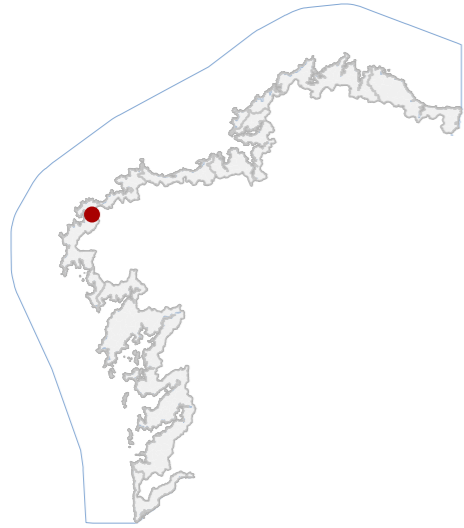
GRADO DE CONSERVACIÓN: ÓPTIMO

Edificación de tipoloxía residencial tradicional galega, orixinalmente destinada a vivenda unifamiliar e mantendo hoxe o mesmo uso. Executada en fábrica de cachotaría e perpiaño granítico, con carpinterías de madeira e cuberta de tella cerámica curva a dúas augas. Estrutura portante de muros de carga e forxados de madeira. Presenta planta rectangular con dous niveis e composición simétrica en fachada principal, con balcóns de ferro forxado e galería acristalada central. Corresponde a unha arquitectura doméstica de finais do século XIX ou comezos do XX, representativa da comarca. O estado de conservación é óptimo, observándose un mantemento regular e ausencia de patoloxías estruturais significativas, agás lixeiras colonizacións biolóxicas en xuntas e zócolo.

Volumetría compacta, dúas plantas sobre rasante e cuberta a dúas augas. Fachada de cachotaría vista con carpinterías verdes e balcóns de ferro. Estrutura de muros portantes. Cuberta de tella curva. Galería e balcóns singulares.

Debe poñerse en valor a fábrica pétreo orixinal, a galería acristalada e os elementos de ferro forxado. Recoméndanse actuacións de mantemento e conservación.

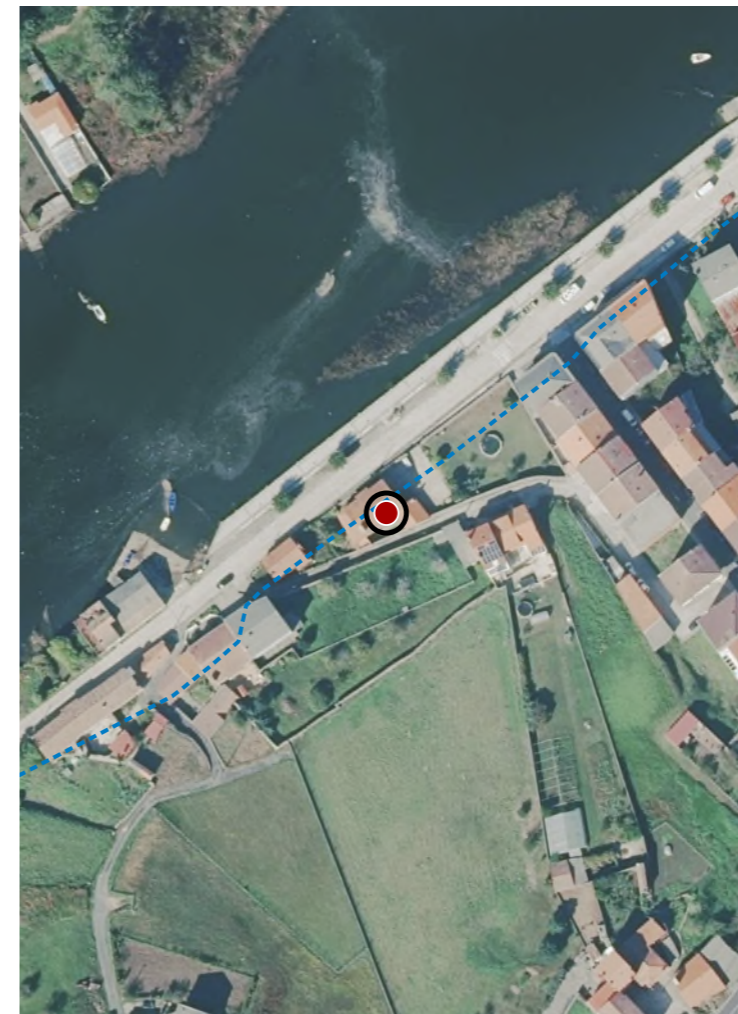
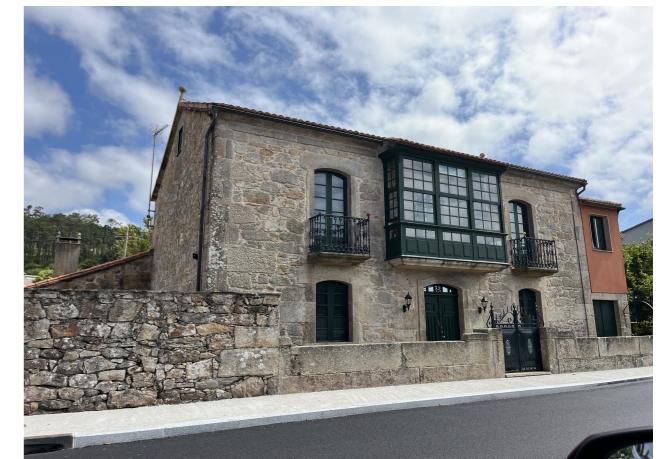
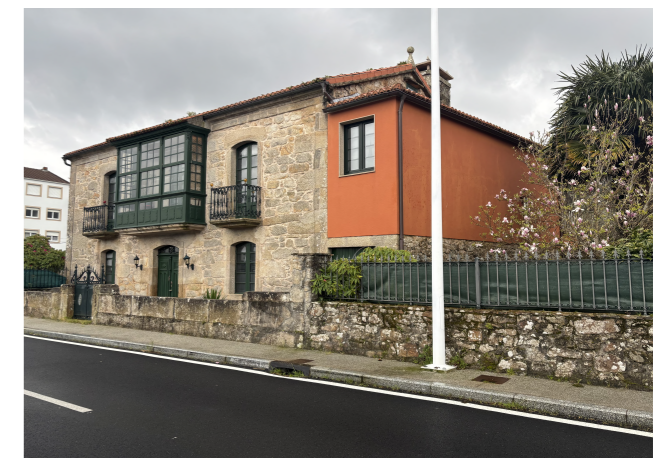
IMAXES

Parcela de xeometría rectangular adaptada á aliñación viaria. Peche perimetral en fábrica de pedra granítica con acceso principal frontal. A edificación ocupa o bordo norte, xerando unha disposición compacta e continua co vial.

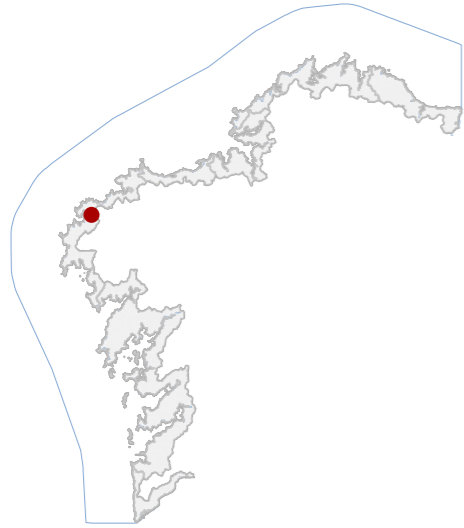
41_002
CÓDIGO INVENTARIO

Vivenda unifamiliar tradicional, de tipoloxía rural mariñeira, construída a finais do século XIX e reformada a mediados do XX. Estrutura portante de muros de carga en cachotería granítica, con verdugadas e esquinais labrados. Cuberta a dúas augas con tella cerámica curva sobre estrutura de madeira. Composición simétrica con dúas plantas, acceso principal en fachada e balcón metálico. Carpinterías de madeira pintadas, ocos alintelados e peche perimetral pétreo con enreixado metálico. Empregan técnicas tradicionais de aparello irregular e morteiro de cal. A fábrica presenta bo comportamento estrutural, con patoloxías menores de erosión superficial e oxidación puntual nas carpinterías e elementos metálicos. O inmobile conserva a configuración orixinal e mantén o uso residencial unifamiliar.

Volumetría compacta de dúas plantas e cuberta a dúas augas. Fachada en cachotería granítica vista con carpinterías de madeira azul. Estrutura de muros portantes e forxados de madeira. Balcón metálico singular.

Debe poñerse en valor a fábrica granítica, o balcón metálico e a volumetría orixinal. Recoméndanse actuacións de conservación e mantemento, consolidando fábricas e carpinterías.

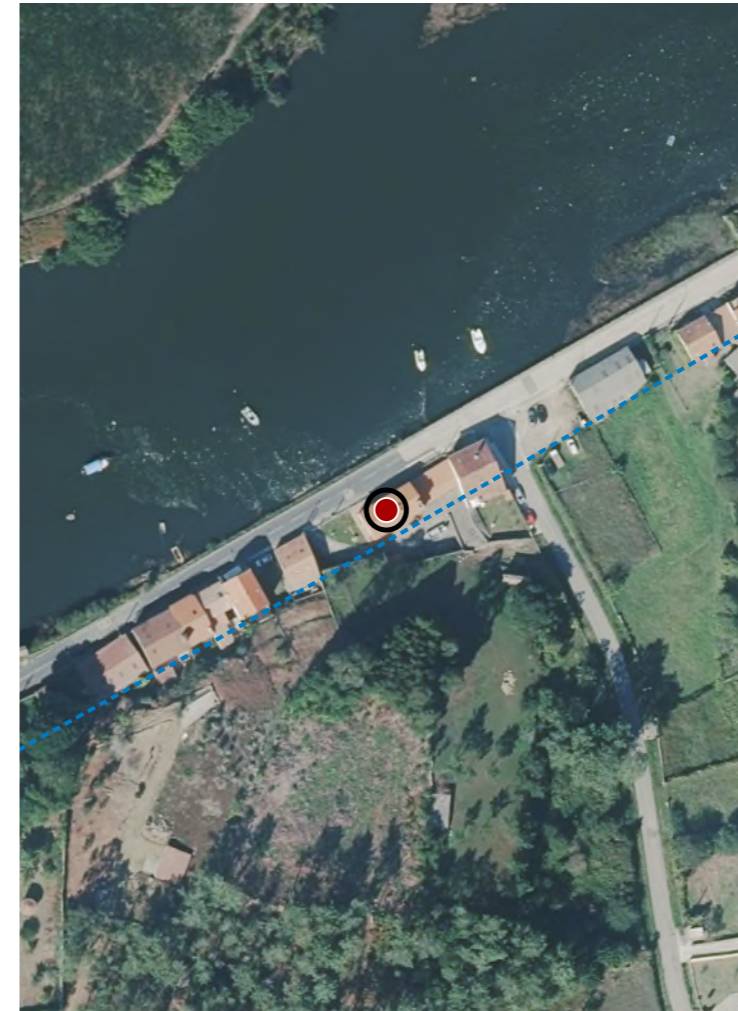
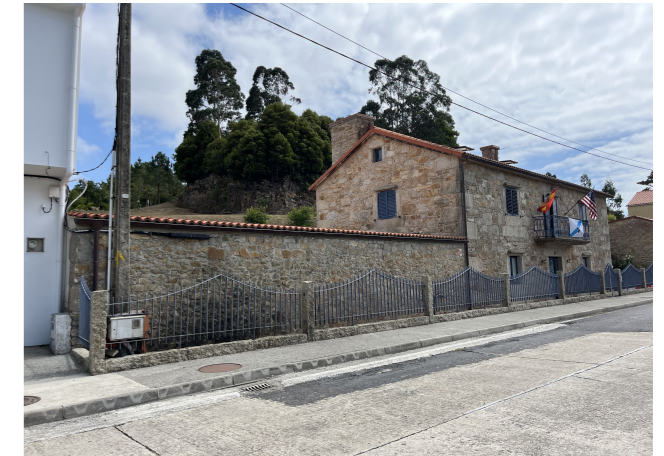
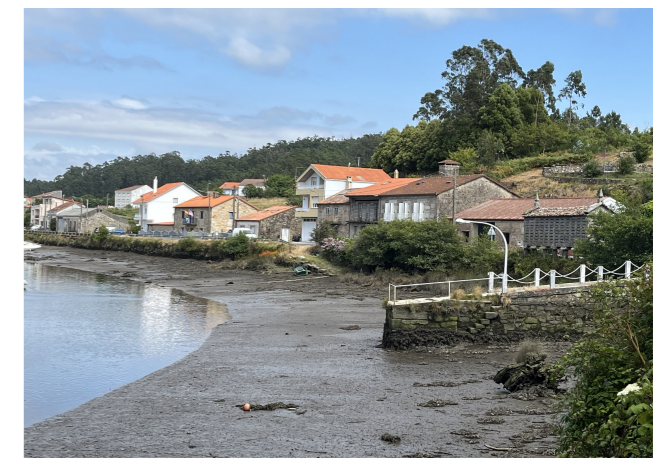
IMAXES

Parcela de xeometría rectangular, con linde á vía pública e peche en muro de pedra e reixa metálica, con patio posterior. A edificación ocupa o aliñamento principal e mantén relación directa co espazo urbano e marítimo.

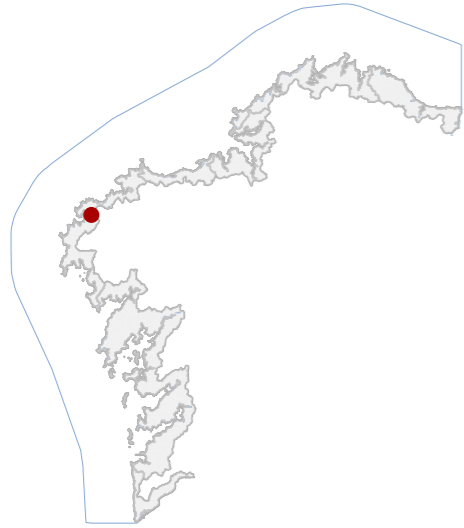
41_003
CÓDIGO INVENTARIO

Edificación residencial tradicional galega de tipoloxía urbana en fronte de rúa, de dúas plantas sobre rasante e estrutura portante de muros de cachotaría granítica con reforzos en perpiaño nos encontros e ocos. Presenta cuberta a dúas augas con tella cerámica curva sobre estrutura de madeira. As carpinterías son de madeira pintada en branco con contras exteriores. A fachada principal ordénase simetricamente con ocos verticais e balcóns metálicos de forxa. A execución responde a técnicas construtivas vernáculas de finais do século XIX ou comezos do XX. O estado de conservación é aceptable, con sinais de erosión superficial, humidades por capilaridade e oxidación puntual en elementos metálicos. Mantén a volumetría orixinal e o uso residencial, con adaptacións interiores previsibles.

Volume compacto de dúas plantas, proporcións equilibradas e fachada de cachotaría granítica. Carpinterías de madeira, cromatismo neutro. Estrutura de muros de carga. Cuberta a dúas augas con tella. Balcóns de forxa conservados.

Debe valorizarse a fábrica granítica orixinal, a composición da fachada e os elementos de forxa. Recoméndase conservación e restauración.

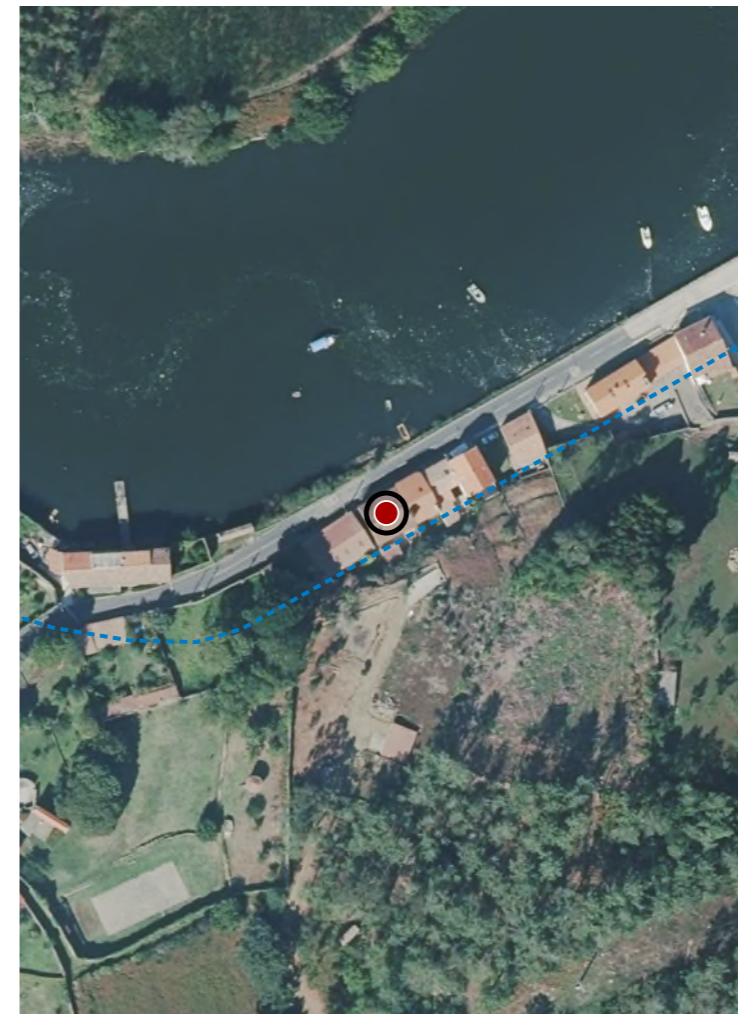
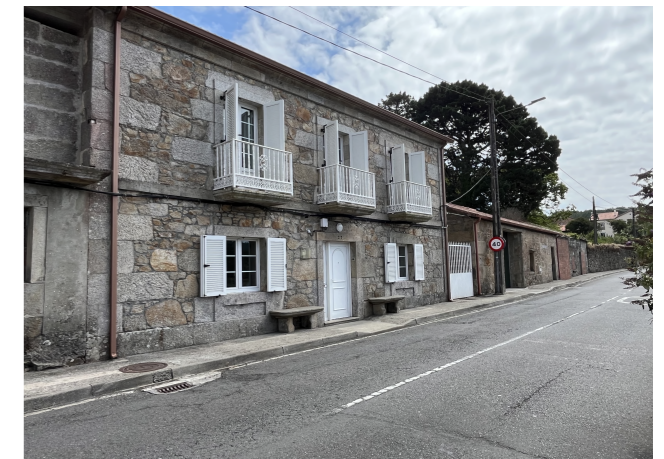
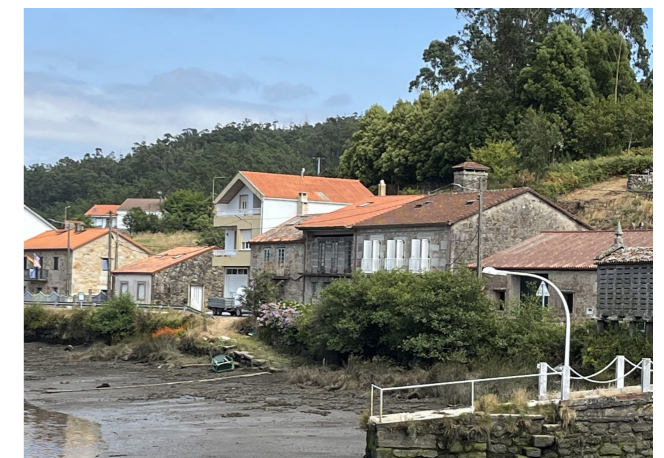
IMAXES

GRADO DE CONSERVACIÓN: ACEPTABLE

Parcela lineal, de fronte estreita e fondo medio, aliñada á rúa principal. Uso residencial continuado. Delimitación mediante medianeiras pétreas, en contacto directo coa edificación principal e acceso peonil dende a vía pública.

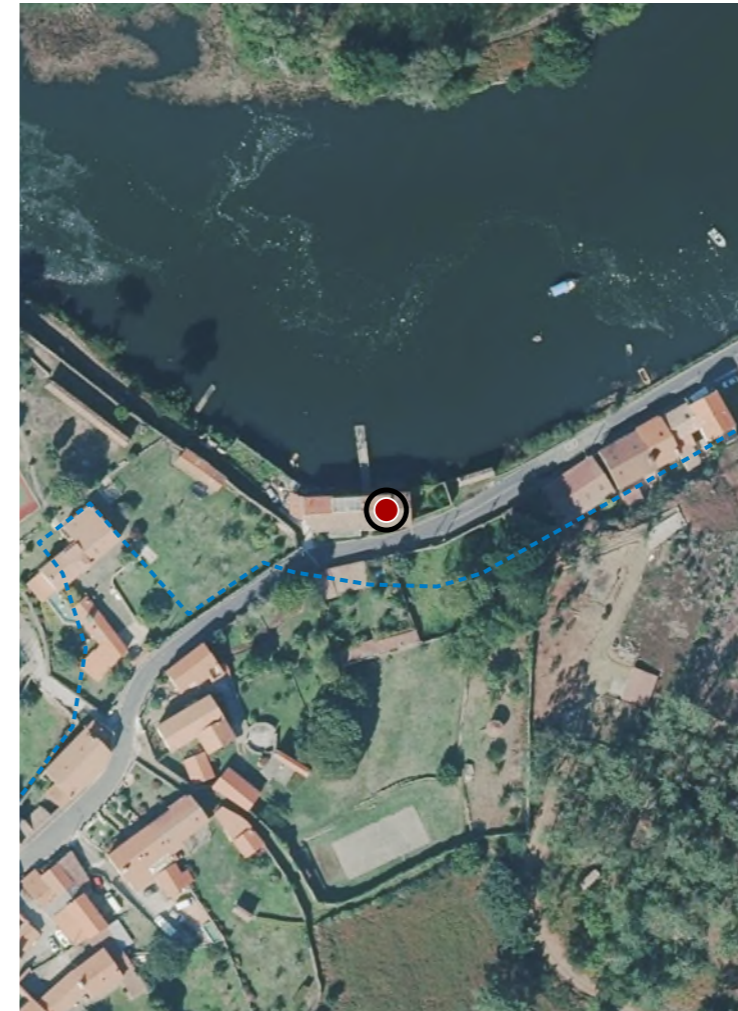
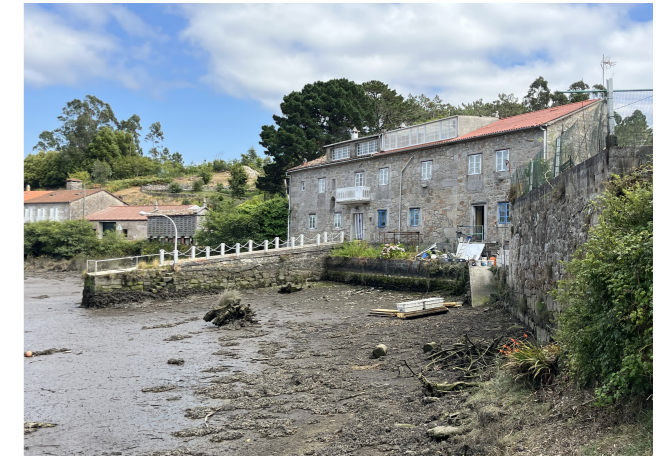
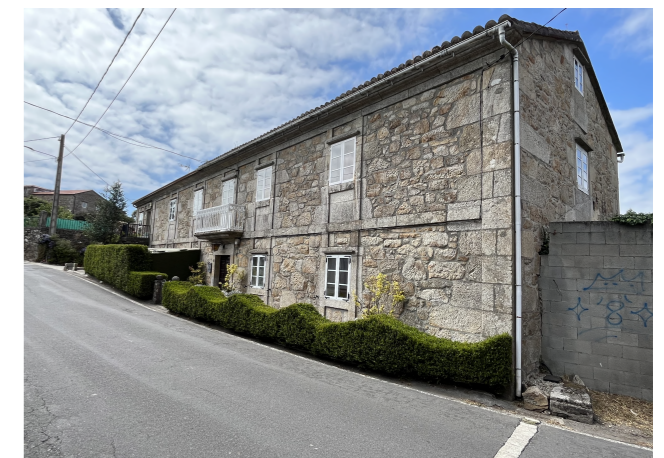
IMAXES

Edificación residencial tradicional de tipoloxía mariñeira, de orixe probable nos séculos XVIII-XIX, destinada a vivenda unifamiliar e vinculada historicamente a usos pesqueiros e de almacenaxe costeira. Construída en cachotaría de granito local con perpiaños nos esquinais, ocos e cornixas, presenta estrutura de muros portantes e forxados de madeira. A cuberta é a dúas augas con tella curva cerámica. A composición volumétrica é compacta, de dúas plantas e baixo cuberta, con fachada principal pétreo e carpinterías de madeira pintada. Localízase nun contexto portuario tradicional do esteiro, integrado nun conxunto edificatorio histórico. O estado de conservación é aceptable, con patoloxías menores de humidades por capilaridade e alteración puntual en carpinterías e albardillas.

Volume prismático compacto de dúas plantas e baixo cuberta, estrutura de muros de cachotaría granítica, cuberta a dúas augas con tella curva, fachadas pétreas sen revocar, carpinterías de madeira e varanda de pedra.

Parcela irregular adaptada á liña litoral, cun pequeno peirao e muro de contención en cachotaría, uso residencial e relación co bordo mariño. Presenta peche mixto pétreo e vexetal, con conexión funcional directa coa vivenda.

Debe poñerse en valor a fábrica pétreo orixinal, as carpinterías tradicionais e a relación directa co ámbito portuario. Recómananse actuacións de conservación, consolidación puntual e restauración.

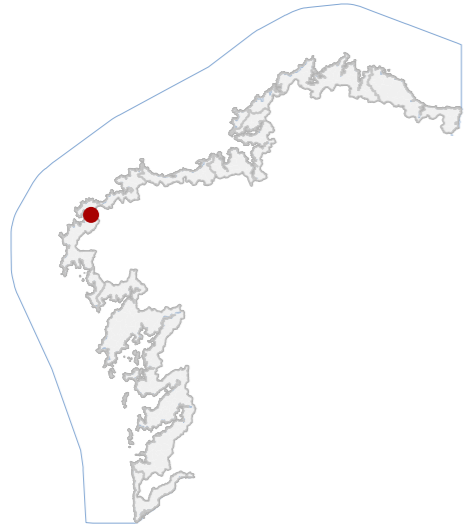
HÓRREO DE TRILLO EN PORTO DE CEREIXO
DENOMINACIÓN

GRADO DE CONSERVACIÓN: DEFICIENTE

Cabazo tradicional tipo "Fisterra" situado dentro da propiedade de Vila Purificación. A construción dispón de cámara ventilada mediante fendas horizontais, elevada sobre esteos de pétreos rematados con tornarratos. Érguese sobre plataforma de pedra. A cuberta resólvese a dúas augas con estrutura de madeira e tella cerámica. Executado totalmente en pedra conta con nove pares de pés e 26 m de longo. O seu estado de conservación é deficiente. Presenta erosión da fábrica pétreo, colonización vexetal e perda puntual de tella. Destaca por ser un dos cabazos máis grandes de Galicia.

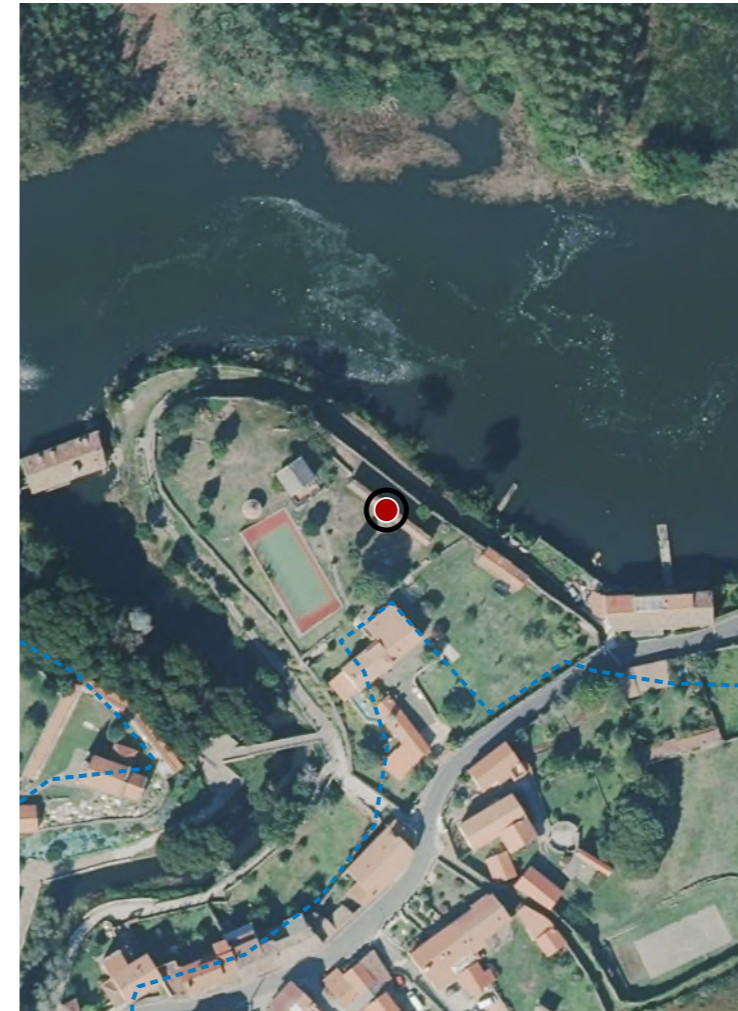
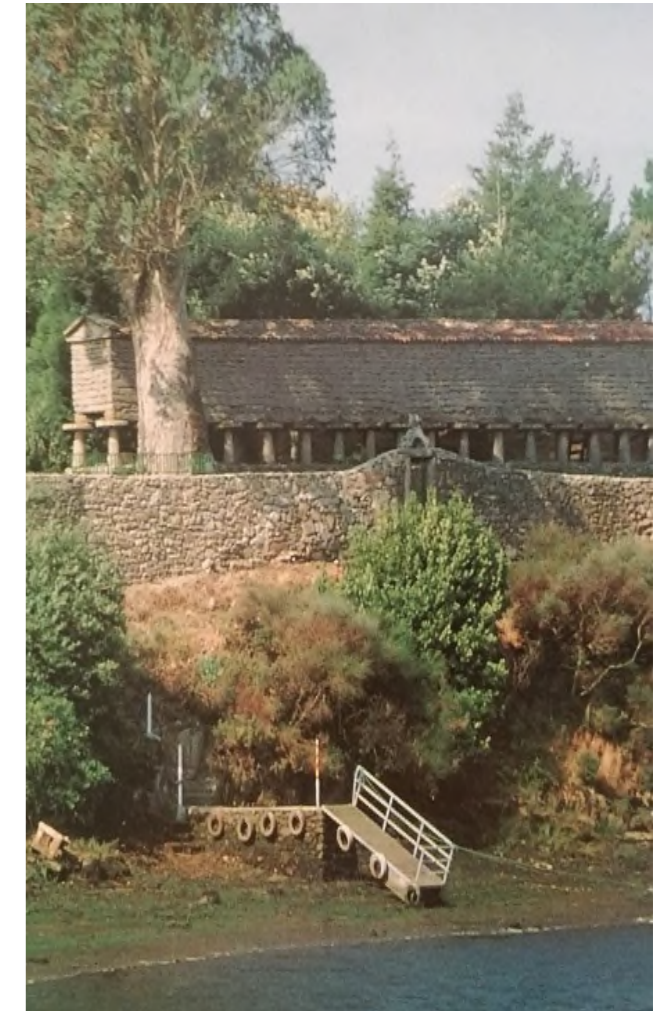
IMAXES

Cabazo executado en granito de planta rectangular alongada elevada sobre esteos, con tornarratos. Cámara con fendas horizontais de ventilación. Cuberta dúas augas con estrutura de madeira e tella cerámica.

De xeometría irregular situada en pendente cara ao viario. O ámbito delimitase mediante muros tradicionais de cachotaría e vexetación. Integra plataforma elevada co hórreo e espazos libres de uso agrario vinculados á edificación.

Debe poñerse en valor a tipoloxía construtiva do hórreo. Recómendase conservación e consolidación estrutural, limpeza vexetal e mantemento periódico.

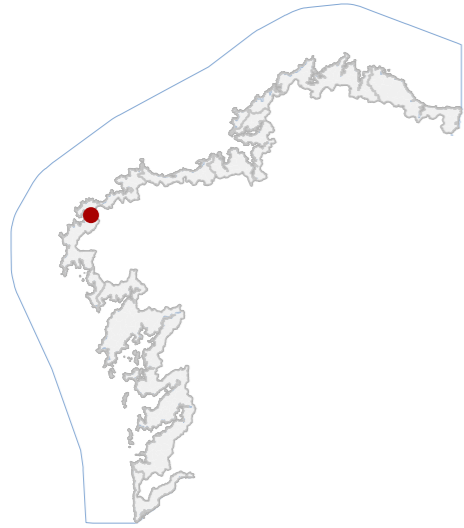
GRADO DE CONSERVACIÓN: DEFICIENTE

Conxunto de dúas edificacións residenciais acaroadas tradicionais de tipoloxía popular, probablemente datables entre os séculos XVIII e XIX, configuradas en dúas plantas sobre rasante e cuberta a dúas augas con tella cerámica curva. Os muros portantes son de cachotería granítica revocada e pintada, con zócolo perimetral de protección e carpintarías de madeira. Presentan balcón central voado con varanda pétreo e chimenea de fábrica de perpiaño. A distribución interior responde á organización funcional doméstica tradicional. O estado de conservación é deficiente, observándose fisuracións no revoco, alteracións da tella e degradación das carpintarías. Manteñen, porén, a volumetría e a lectura tipolóxica orixinal. Estes inmobles figuran no Catastro cos números 60 e 94.

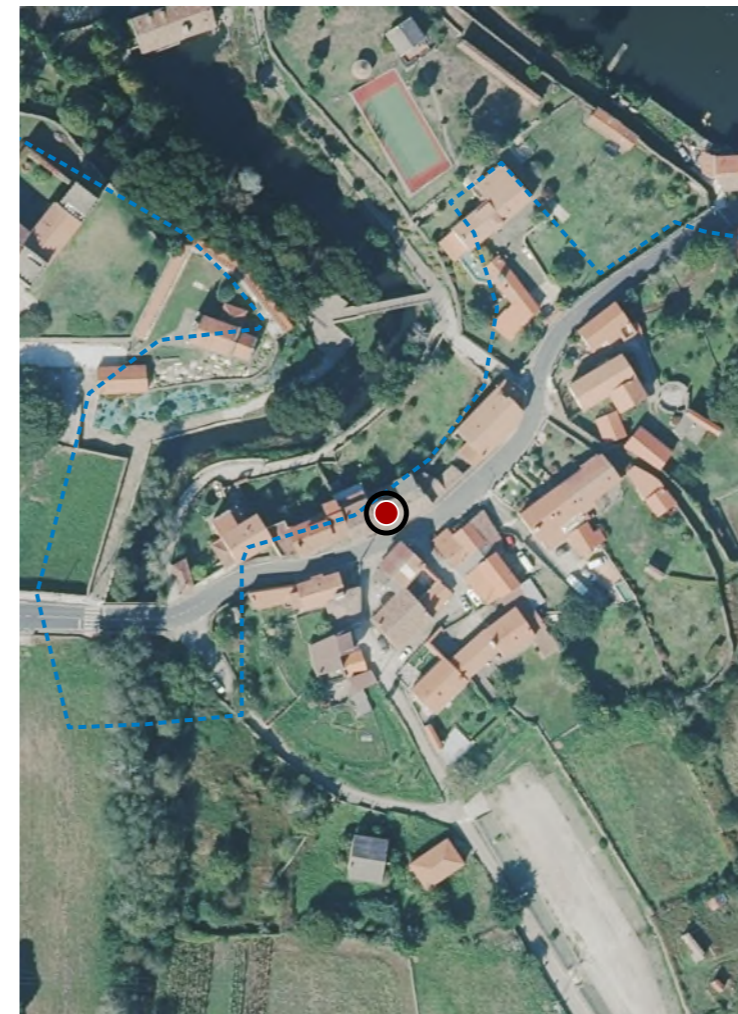
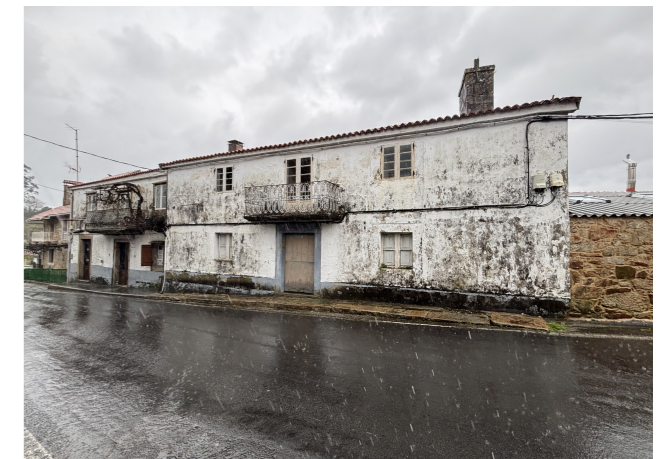
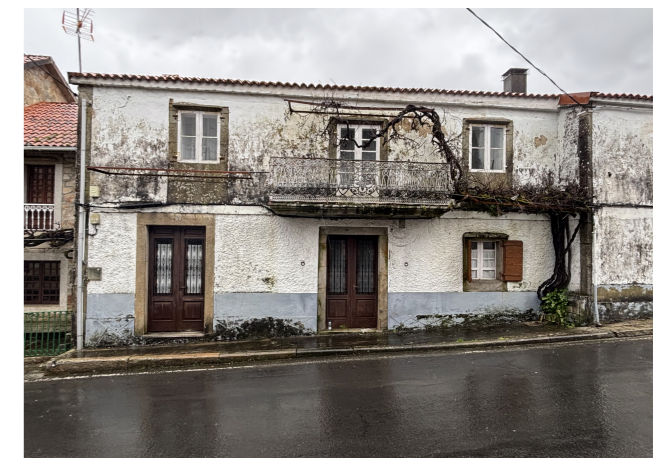
IMAXES

Volume rectangular de dúas plantas, cuberta a dúas augas con tella curva. Fachada revocada e pintada en branco con zócolo gris; carpintarías de madeira. Estrutura de muros de carga graníticos. Balcón pétreo e chimenea singular.

Parcela de configuración rectangular, aliñada á vía principal e adaptada á pendente. Uso residencial unifamiliar, sen edificacións anexas destacables. Limitase mediante muros de cachotería.

Cómpre conservar volumetría, muros graníticos, balcón pétreo e cuberta tradicional. Recomendase intervención de restauración e consolidación.

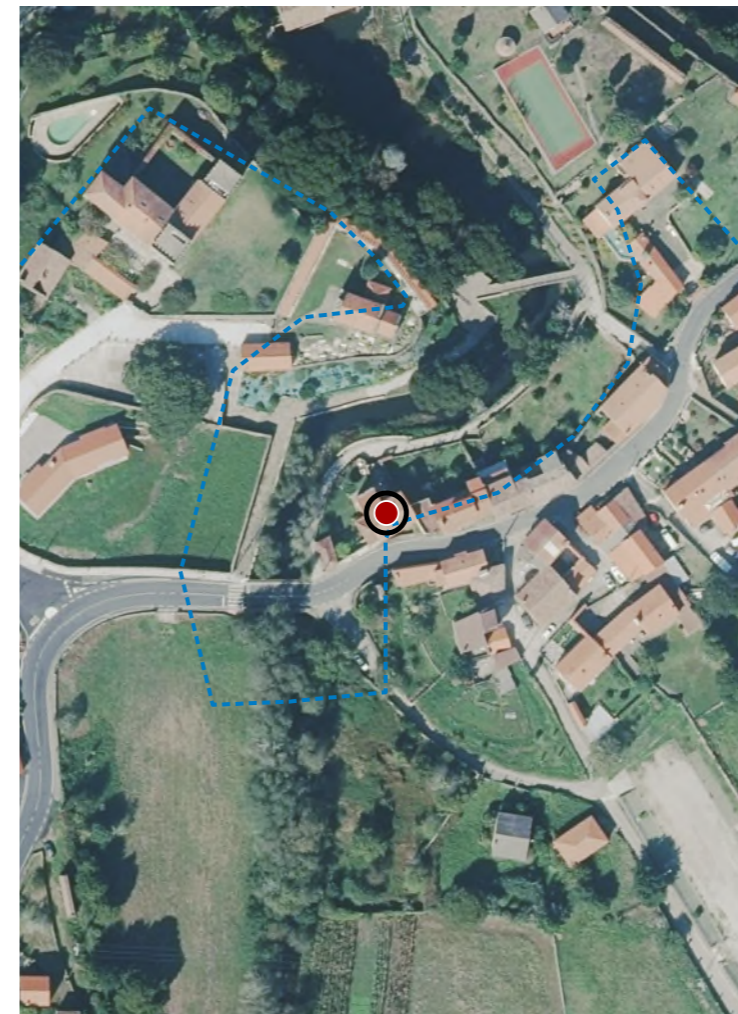
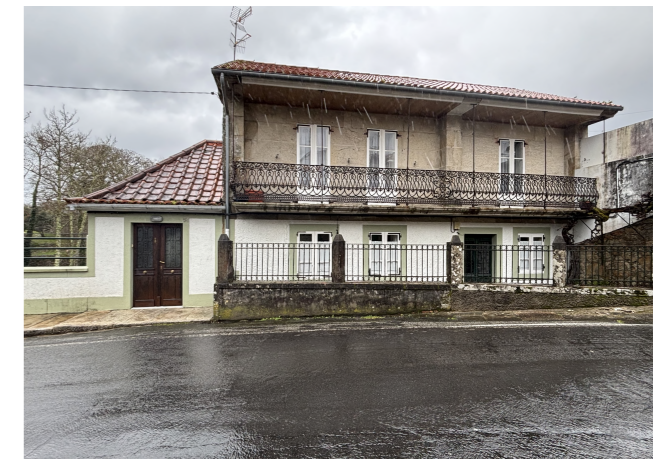
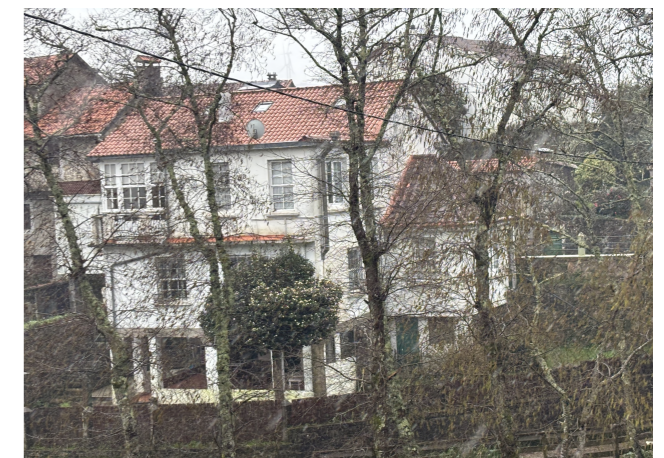
IMAXES

GRADO DE CONSERVACIÓN: DEFICIENTE

Vivenda unifamiliar tradicional de tipoloxía popular, orixariamente destinada a uso residencial e que conserva a mesma función. Construída con muros portantes de cachotería granítica e revoco enfoscado, combina carpinterías de madeira e cuberta a dúas augas de tella cerámica curva. A volumetría distribúese en dúas alturas e corpo anexo de planta baixa, configurando unha composición irregular adaptada á topografía. Presenta balcón voado con balaustrada metálica e galería lateral. Datable a finais do século XIX ou inicios do XX, responde á arquitectura doméstica costeira. O estado de conservación é deficiente, con erosión do revoco, oxidación metálica, humidades capilares e perda de estanqueidade en cuberta.

Volumetría compacta, de dúas plantas e corpo anexo lateral, proporcións verticais. Fachadas revocadas e pintadas en branco, carpinterías de madeira e ferro. Estrutura de muros de cachotería e forxados de madeira.

Parcela de xeometría irregular, adaptada á rúa curva e ao desnivel do terreo. Uso residencial unifamiliar, con pequeno espazo perimetral de relación directa coa vivenda. Delimitación mediante murete revocado e peche metálico.

Deben valorizarse a volumetría orixinal, a cachotería granítica, a cuberta tradicional e os elementos metálicos e de madeira. Recoméndase actuación de conservación, consolidación e restauración.

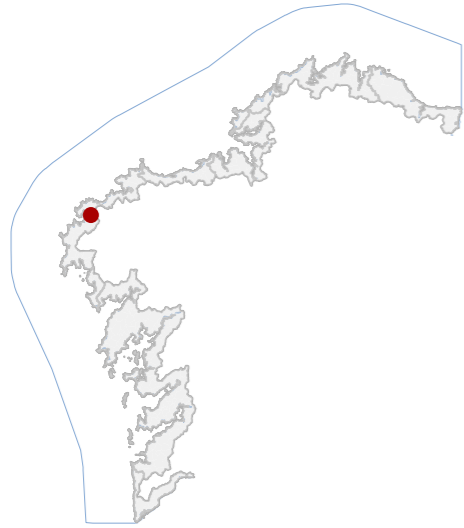
GRADO DE CONSERVACIÓN: DEFICIENTE

Igrexa parroquial con uso devocional. Emprega cantería de granito labrado con doeelas formando arcos de medio punto e motivos ornamentais, e columnas monolíticas con plinto e capiteis decorados. A configuración espacial ten un arco de entrada con tímpano esculpido, onde se representa a lenda da Translatio, inscrito nun arco de derrame máis amplo; acaroado ao muro da fachada oeste. Cronoloxicamente poderíase vincular ao románico tardío ou románico transicional (séculos XII-XIII). O estado de conservación é deficiente: presenta lixiviación, fisuras, perda de materia pétreo, biocolonización e falta de ligazón puntual entre doeelas. Considerado tamén Ben Arqueolóxico polo que dispón de ficha diferenciada.

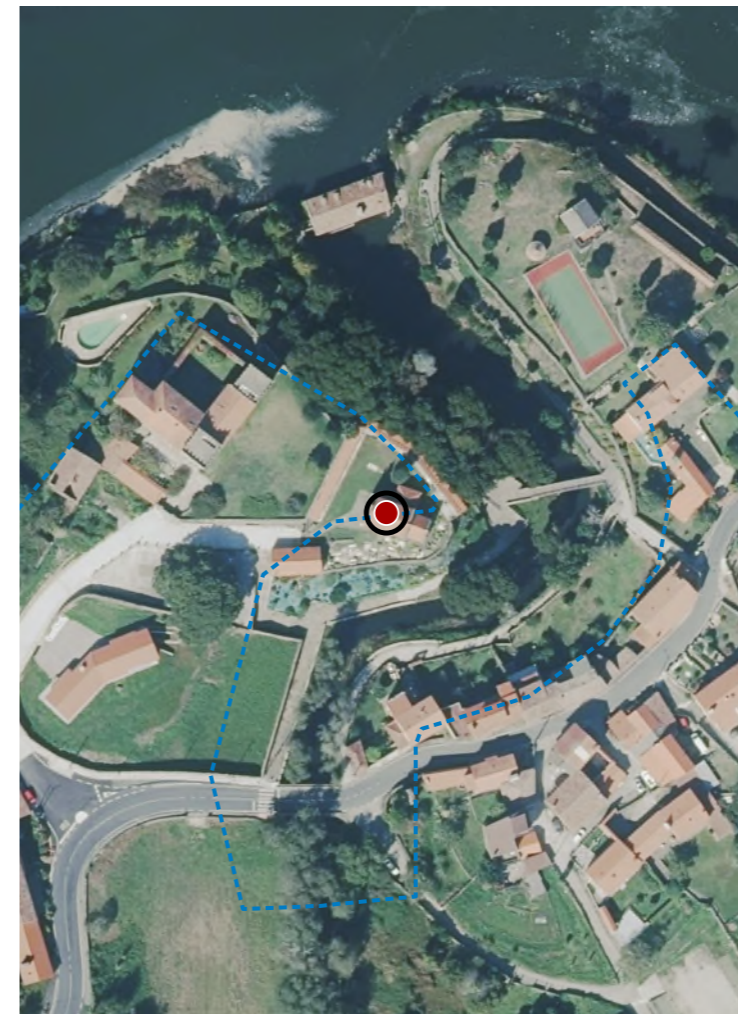
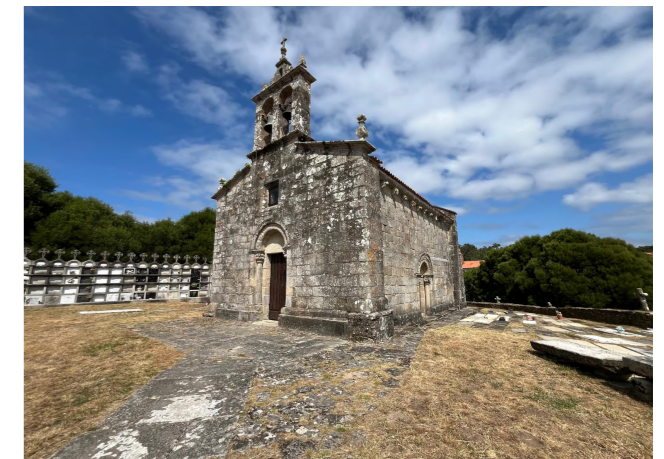
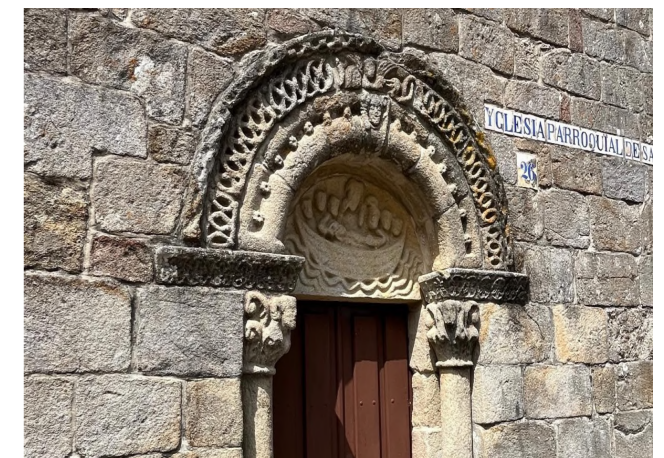
IMAXES

Destaca o seu tímpano sur onde se representa a lenda da Translatio. A súa singularidade radica en ser unha representación única no románico desta lenda, o que indica importancia xacobeo do lugar como porto de chegada de peregrinos

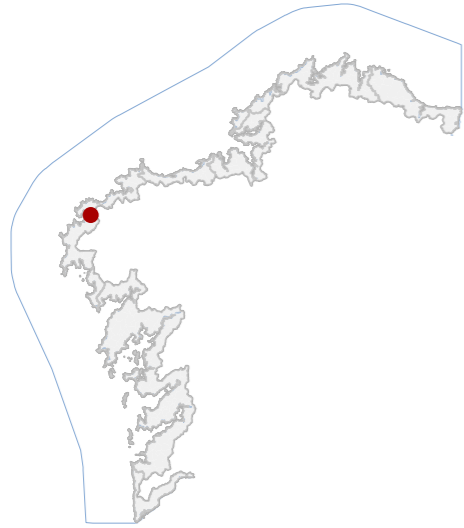
GRADO DE CONSERVACIÓN: MOI DEFICIENTE

Volume prismático de dúas plantas, proporcións verticais. Fachada revocada, con cromatismo agrisado e carpinterías de madeira deterioradas. Estrutura de muros de cachotaría. Cuberta a dúas augas, colapsada parcialmente.
