42 CAMARIÑAS

CATÁLOGO DE BENS DE VALOR CULTURAL NO LITORAL

POSTA EN VALOR
42_001
CÓDIGO INVENTARIO

SALGADURA DO PORTIÑO
DENOMINACIÓN

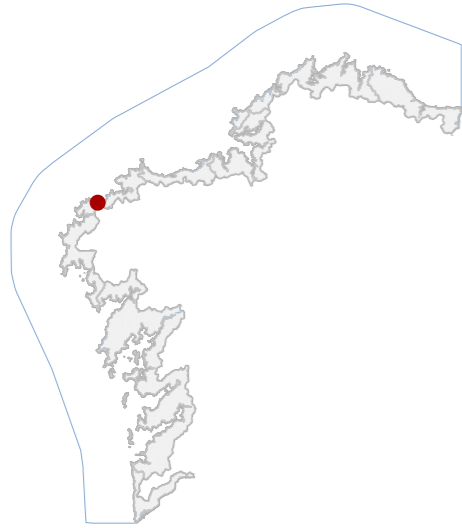
A antiga Fábrica, coñecida tamén como Fábrica de Salazón de Xosé Ramón, constitúe un exemplo de arquitectura industrial mariñeira de finais do século XIX ou inicios do XX, vinculada á actividade pesqueira tradicional. A edificación presenta planta rectangular e volumes anexos de planta baixa, executados en mampostería de granito con fábrica de opus incertum e cuberta a dúas augas, hoxe substituída parcialmente por paneis de fibrocemento. Conserva muros de carga de pedra e restos de rampla de varado e zona de prensado (morte). A configuración espacial artículase en tres corpos paralelos, con área de salga, almacén e espazo de servizo. O estado de conservación é deficiente, con alteracións volumétricas, perda de revestimentos e erosións superficiais nos paramentos pétreos.

Edificio de planta baixa e volumetría compacta, con tres corpos acaroados en pedra granítica e cuberta de fibrocemento a dúas augas. Fachadas sen revoco, carpinterías metálicas recentes. Estrutura de muros portantes.

Debe poñerse en valor a volumetría orixinal, os muros pétreos e os restos da rampla e morte. Recoméndase conservación e restauración estrutural, con criterios de mínima intervención, uso compatible e mantemento coherente.

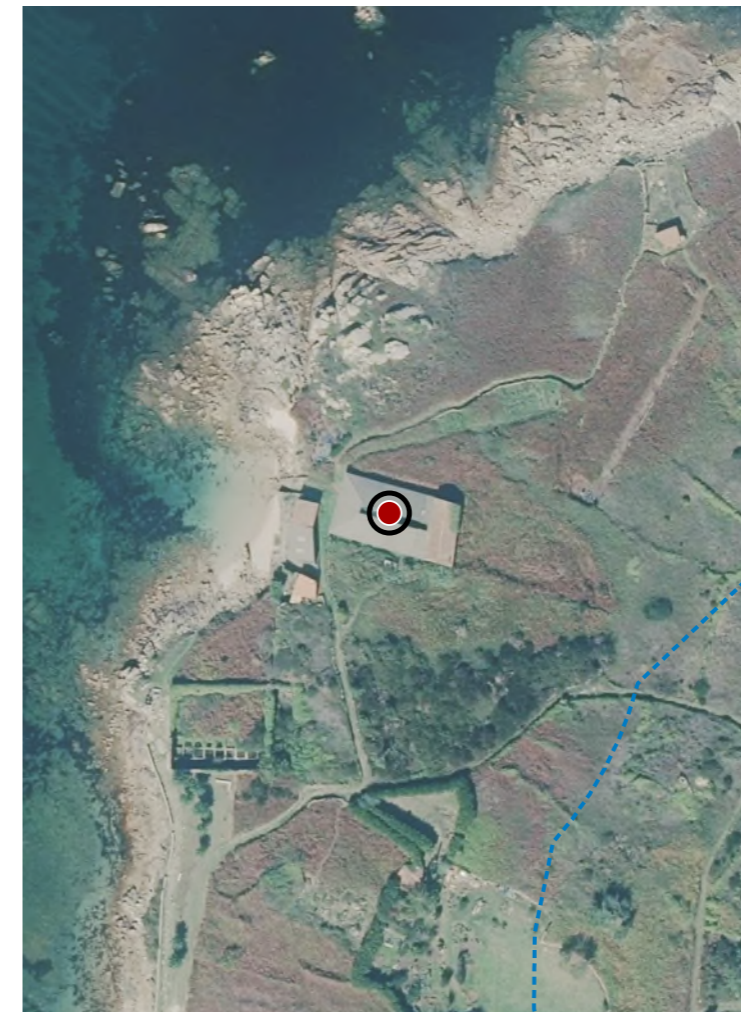
Edificación industrial de tipoloxía tradicional costeira, identificada como antiga fábrica de salga de peixe, de uso produtivo orixinal e sen uso actual. Presenta planta rectangular e muros de cachotaría granítica en opus incertum con perpiaños de maior escuadría nos encontros e vanos. A cuberta, orixinariamente a dúas augas, desapareceu. Configúrase mediante tres corpos anexos de planta baixa, correspondentes ás áreas de chanca, almacén e prensado. A cronoloxía sitúase entre finais do século XIX e inicios do XX, en coherencia co desenvolvemento das instalacións conserveiras. O estado de conservación é moi deficiente, con perda de cuberta, erosión do morteiro, disgregación de xuntas e colonización biolóxica. Mantén, porén, a volumetría orixinal e a traza funcional.

Volume rectangular de planta baixa, muros de cachotaría granítica sen revestir, ton gris pardo. Fachadas sen carpinterías, con ocos degradados. Estrutura de muros de carga pétreos. Cuberta desaparecida.

Debe poñerse en valor a tipoloxía industrial costeira, a fábrica pétrea orixinal e a súa implantación litoral. Recoméndase consolidación estrutural, restauración volumétrica e interpretación didáctica do proceso produtivo.

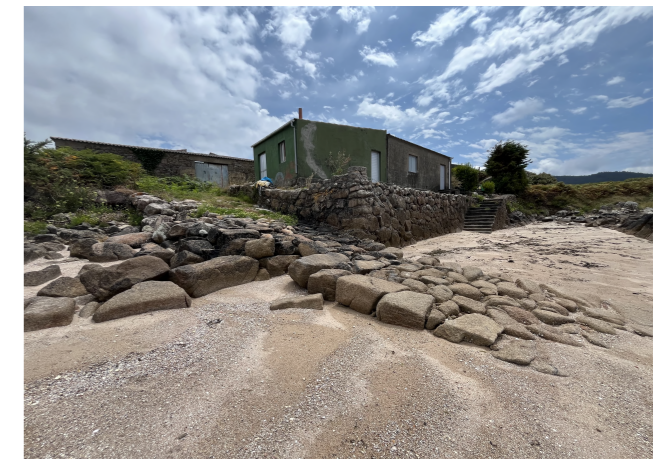
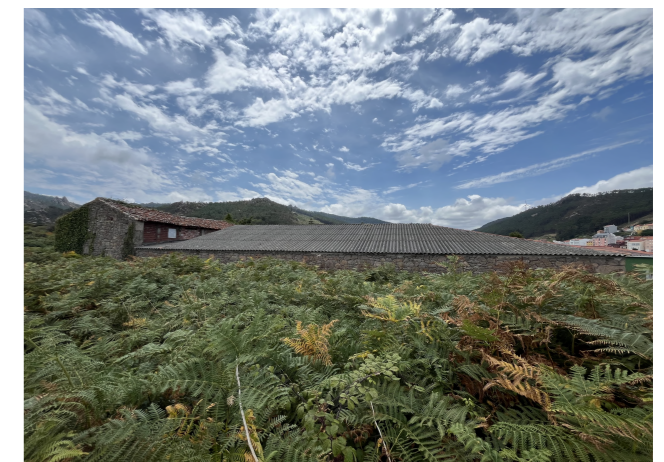
IMAXES

CLASIFICACIÓN	BEN CATALOGADO
CATEGORÍA	MONUMENTO
PLANEAMIENTO	PLAN XERAL DE ORDENACIÓN MUNICIPAL
FICHA	A_118
INDUSTRIAL TIPO	CONSERVEIRA SUBTIPO
ELEMENTO	SALGADEIRA
NIVEL DE PROTECCIÓN	ESTRUTURAL
GRADO DE CONSERVACIÓN	DEFICIENTE
USOS ORIXINAIS	
GLOBAL	INDUSTRIAL
DETALLADO	PRODUTIVO

Destaca polo seu valor histórico-industrial como testemuña da economía salgueira tradicional. Representa un elemento identitario do patrimonio mariñeiro local e conserva a tipoloxía propia das fábricas de salga de pequena escala.

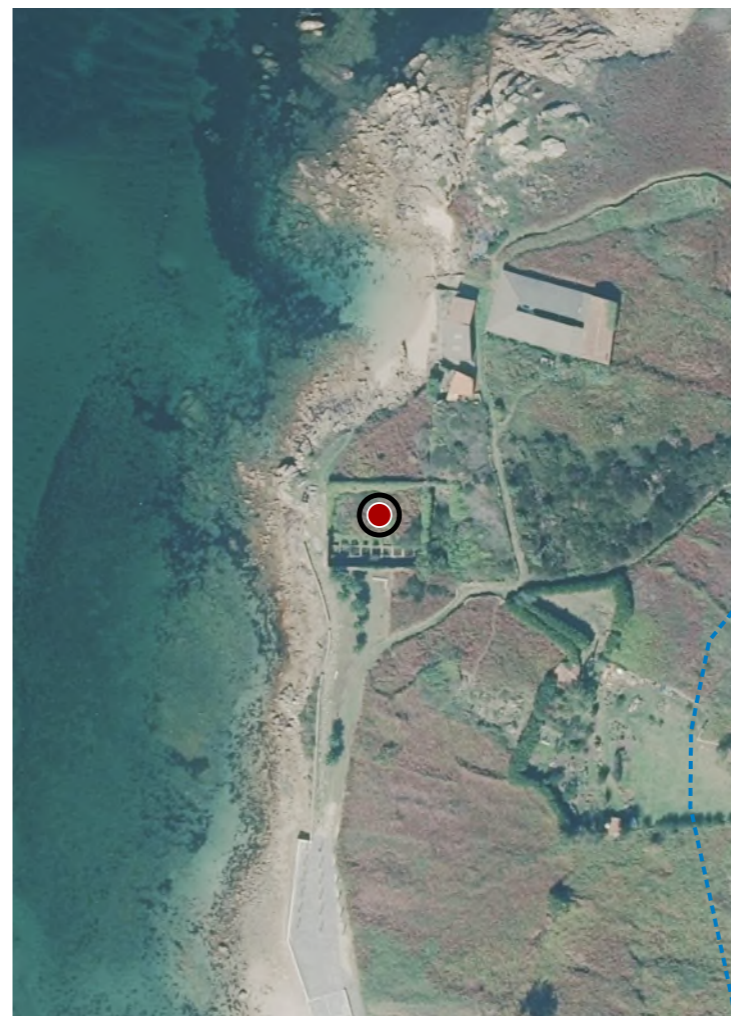
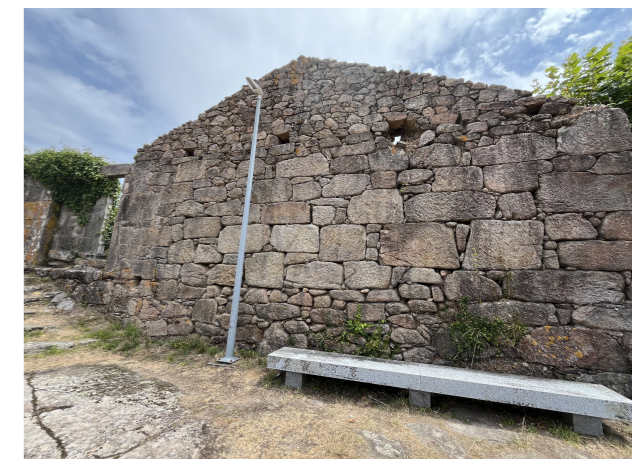
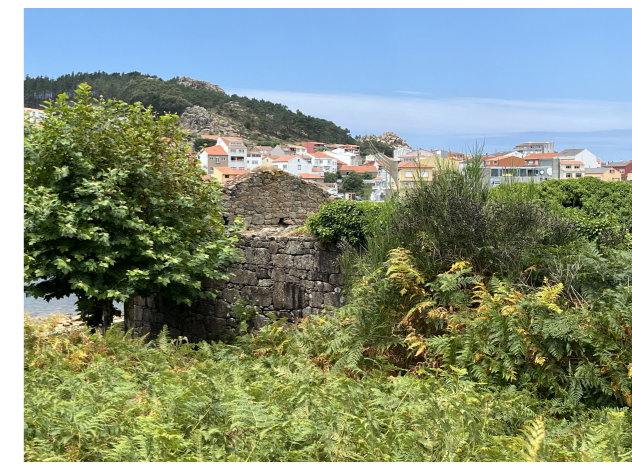
IMAXES

GRADO DE CONSERVACIÓN: MOI DEFICIENTE

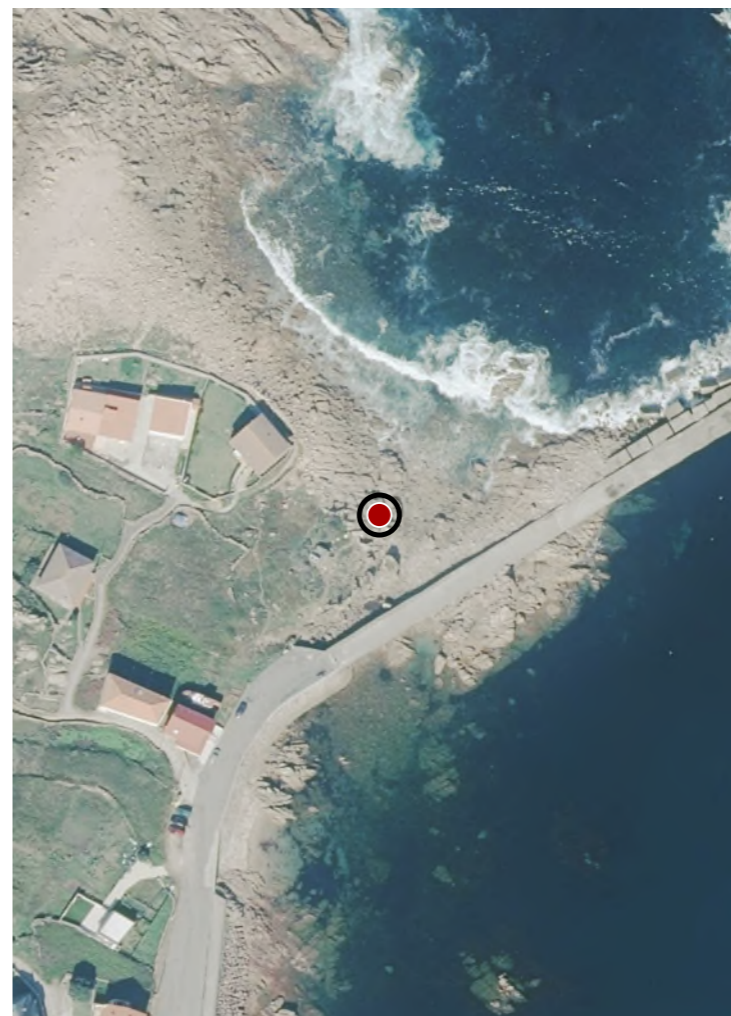
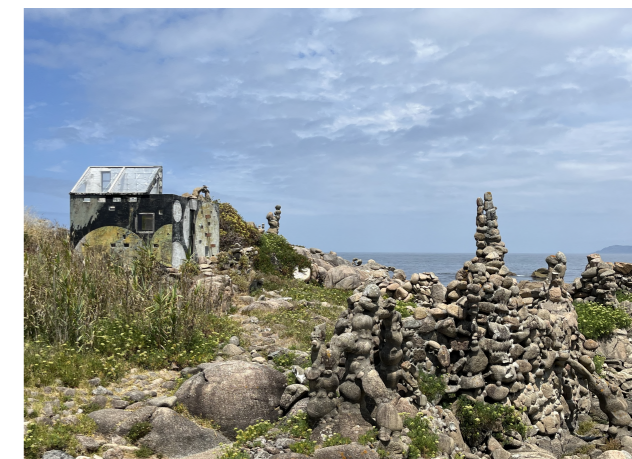
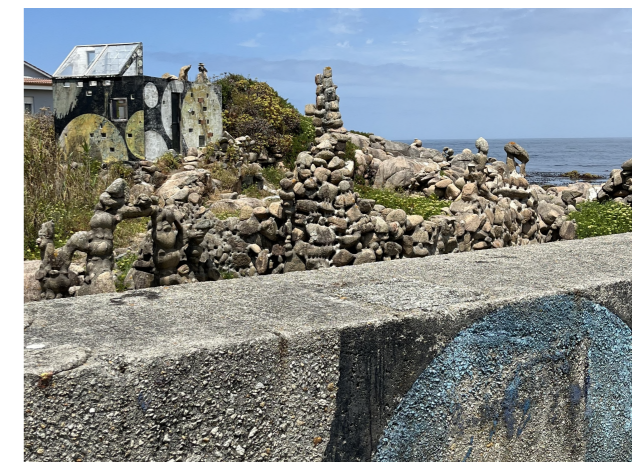
IMAXES

GRADO DE CONSERVACIÓN: MOI DEFICIENTE

Construción singular de carácter museístico, concibida como museo ao aire libre por Manfred Gnädinger en 1962, na zona portuaria. A tipoloxía é híbrida: pequena edificación de unha planta con cuberta acristalada e espazo escultórico exterior composto por acumulacións pétreas de morfoloxía orgánica. Emprega materiais locais —cantos rodados graníticos, formigón e vidro— con técnicas manuais de ensamblaxe e apilamento en seco. O conxunto integra arquitectura e arte ambiental, xerando un espazo de contemplación fronte ao mar. A edificación principal presenta revestimentos pictóricos degradados e carpinterías metálicas. O estado de conservación é moi deficiente, con perda de coherencia estrutural e colonización biolóxica nas pezas pétreas, consecuencia da ausencia de mantemento.

Volume prismático irregular dunha planta, con cuberta inclinada de vidro e muros de formigón pintado. Fachada con revestimento mural deteriorado e ocos de carpintería metálica. Estrutura mixta de fábrica e formigón.

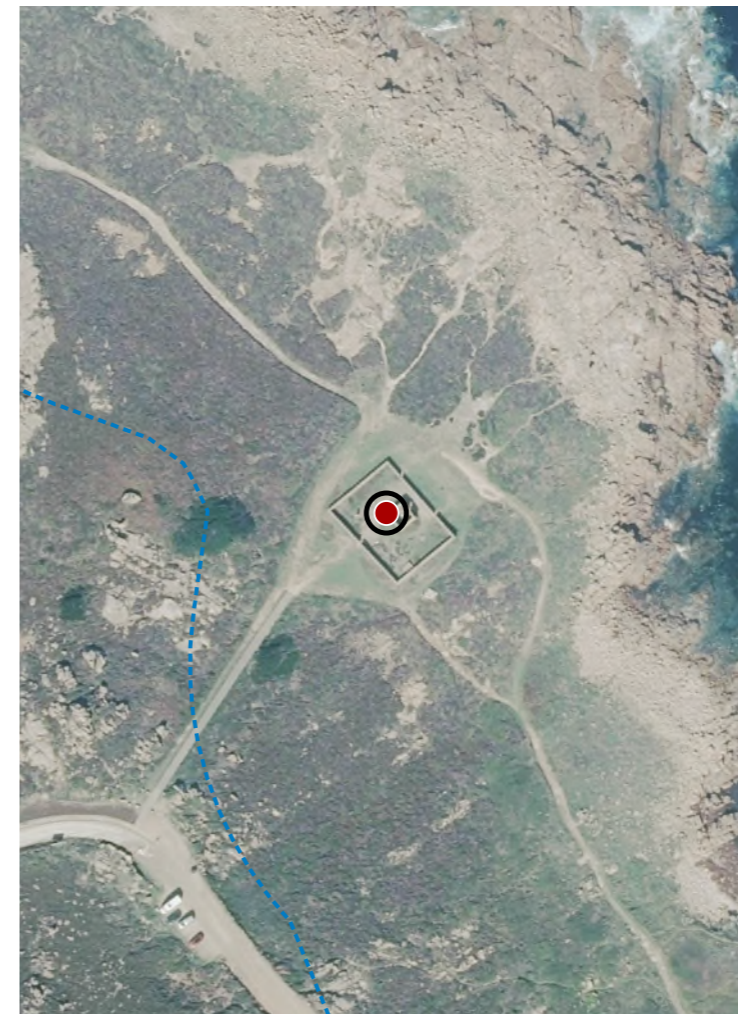
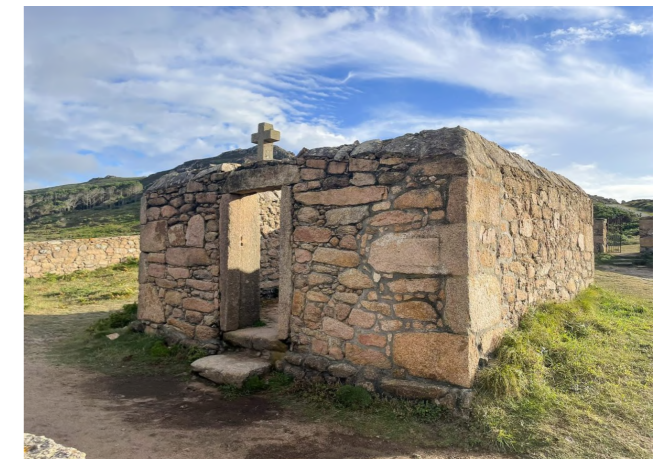
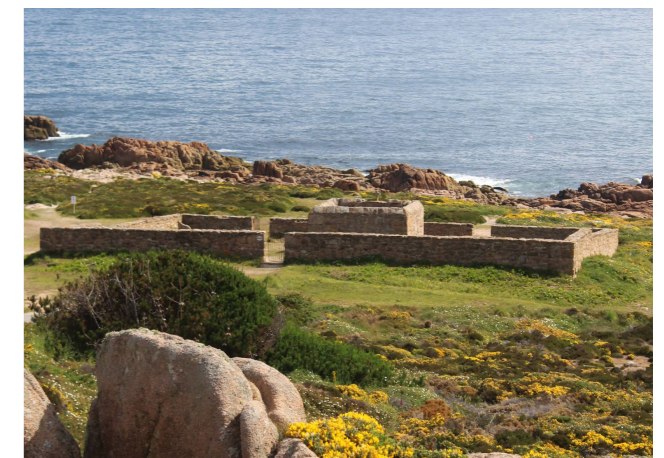
IMAXES

CLASIFICACIÓN	BEN CATALOGADO
CATEGORÍA	MONUMENTO
PLANEAMIENTO	PLAN XERAL DE ORDENACIÓN MUNICIPAL
FICHA	A_156
ARQUITECTÓNICO TIPO	RELIXIOSO SUBTIPO
ELEMENTO	CEMITERIO
NIVEL DE PROTECCIÓN	INTEGRAL
GRADO DE CONSERVACIÓN	ACEPTABLE
USOS ORIXINAIS	DOTACIONAL
GLOBAL	DOTACIONAL MÚLTIPLE
DETALLADO

Volume prismático de planta rectangular e unha soa altura. Fábrica de cachotería granítica vista, sen revestimento. Cromatismo pétreo natural. Estrutura de muros portantes de granito. Cuberta a dúas augas deteriorada. Cruz pétreo.

Debe poñerse en valor a autenticidade material da fábrica granítica, a cruz superior e o contexto paisaxístico. Recomiéndanse actuacións de conservación e consolidación non invasivas, con mantemento e control de biodeterioro.

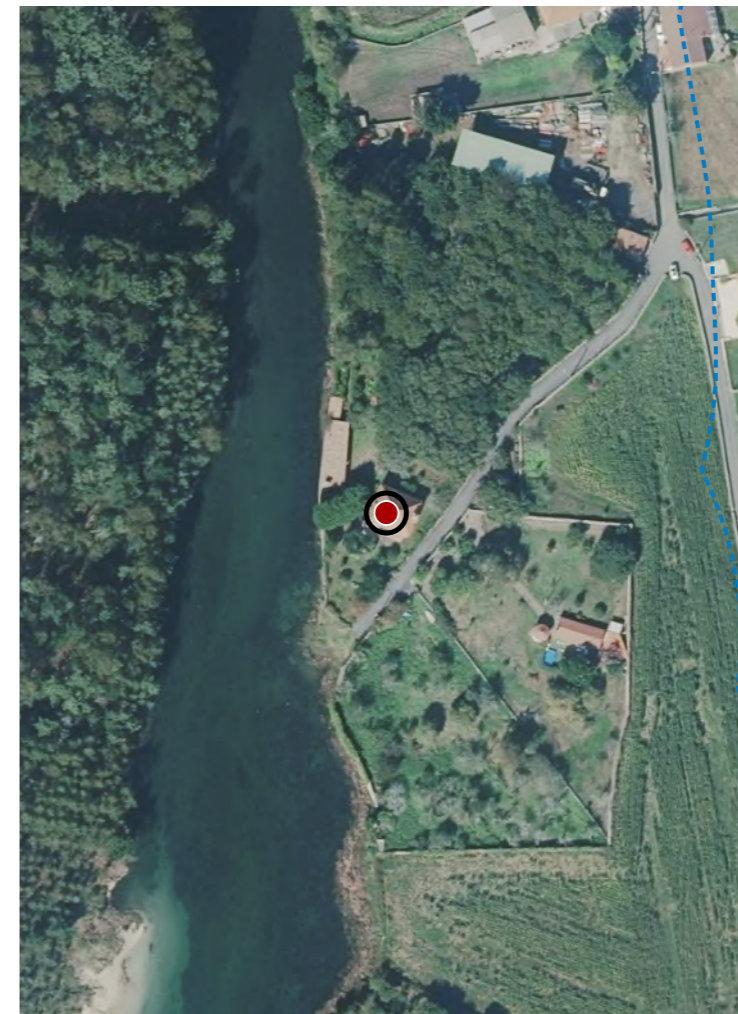
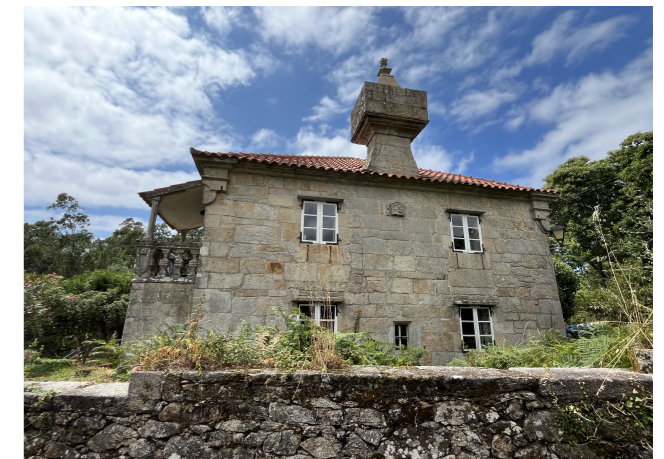
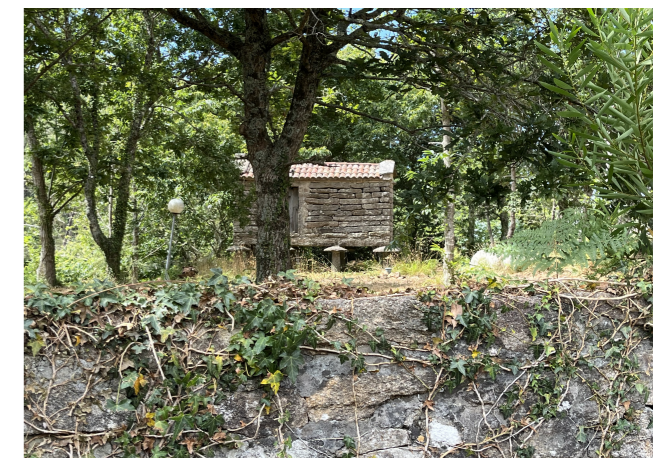
Valores históricos, arquitectónicos e identitarios como testemuño do pazo rural do século XVI. Constitúe referencia patrimonial do territorio, mantendo integridade formal, escudo nobiliario e tipoloxía construtiva tradicional.

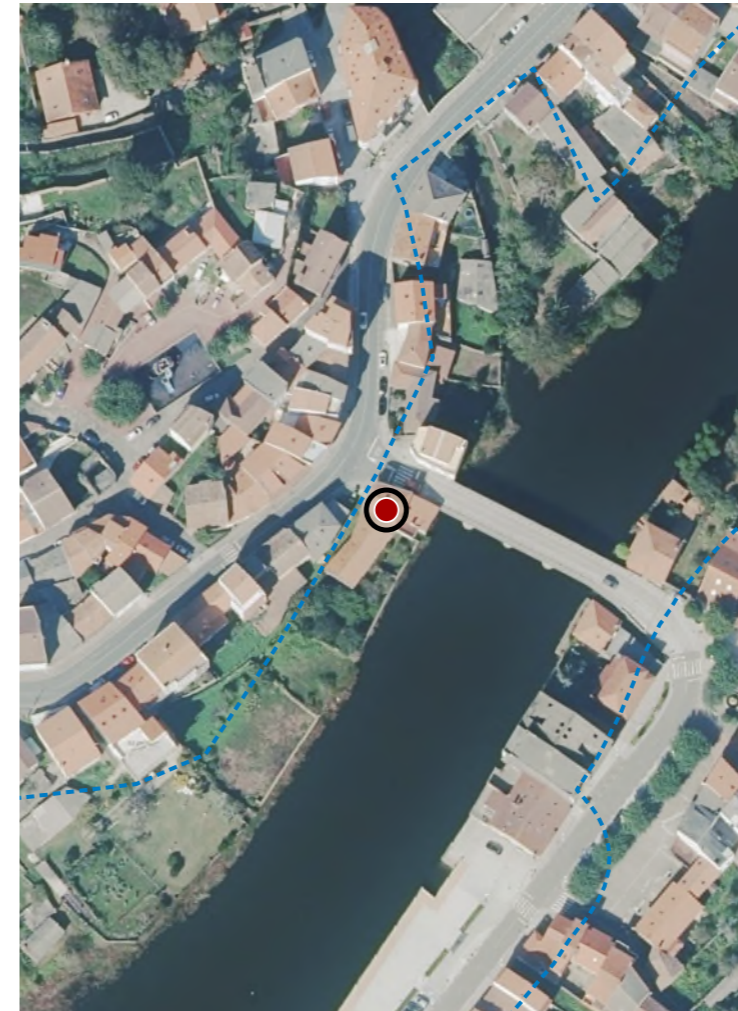
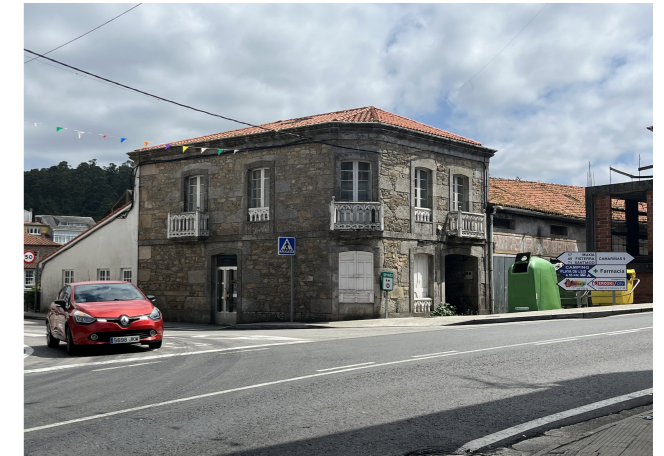
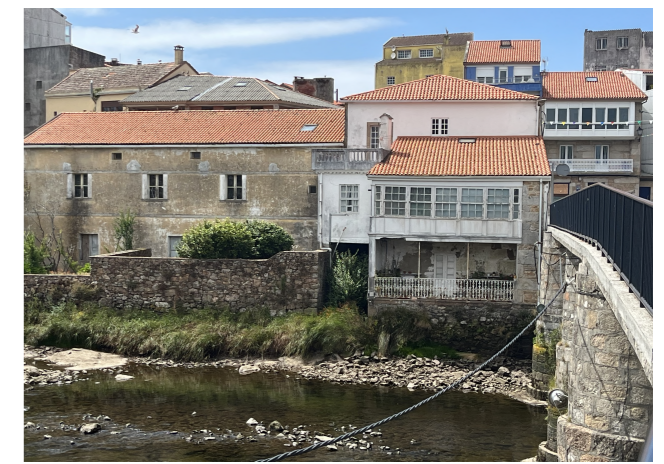
Volume compacto e regular, dúas plantas sobre planta rectangular. Fachada de cachotaría granítica vista, cromatismo gris natural, carpinterías de madeira deterioradas. Cuberta a tres augas con tella cerámica. Balcóns pétreos.

Valor etnográfico e identitario como exemplo da arquitectura doméstica tradicional. Testemuña da evolución urbana e da adaptación construtiva ao medio fluvial e costeiro, con relevancia patrimonial ambiental.

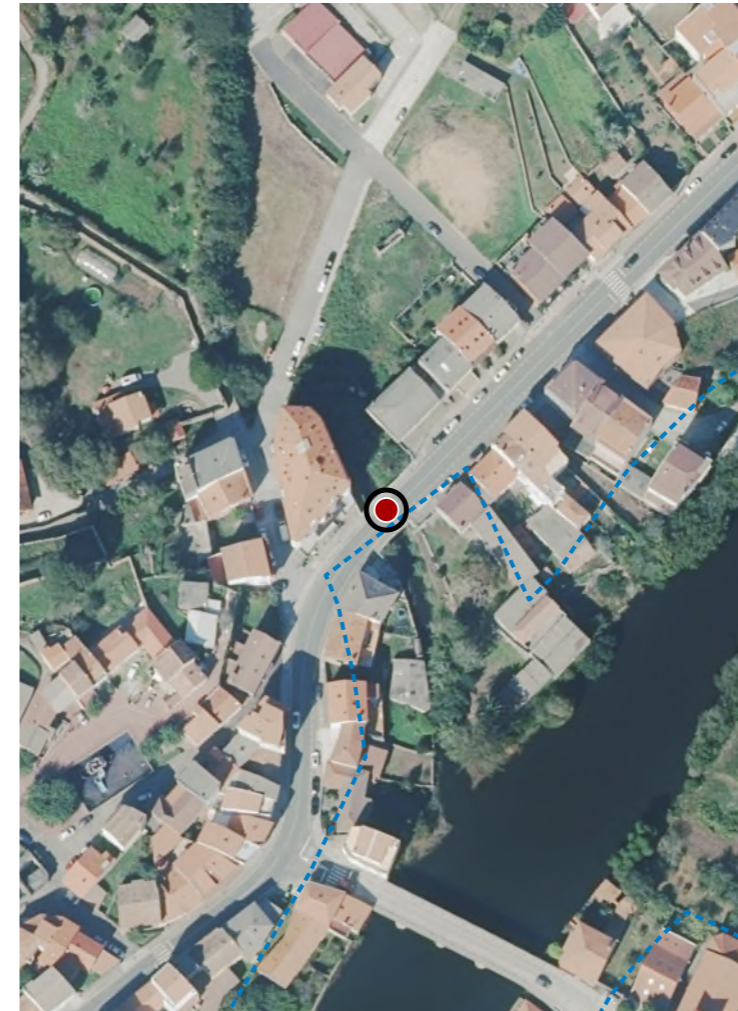
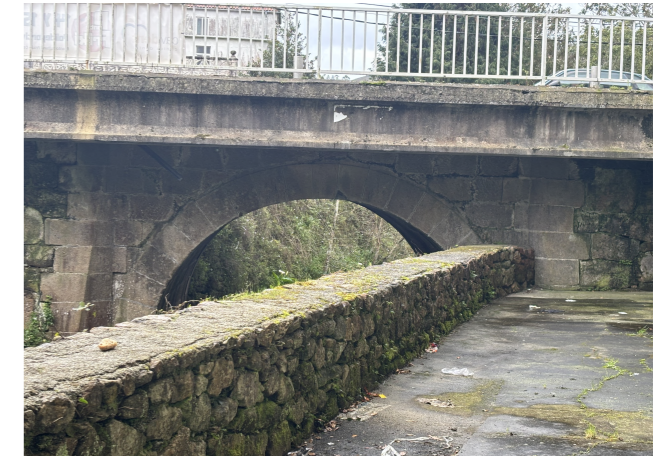
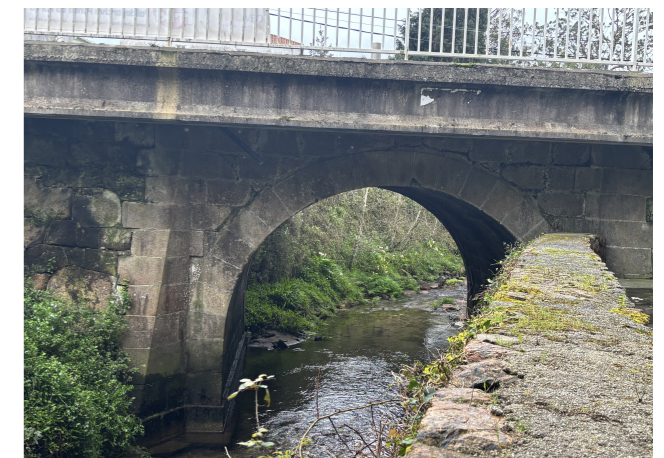
Testemuño relevante da enxeñaría viaria tradicional, asociado ao desenvolvemento histórico de Ponte do Porto. Posúe valor histórico, tipolóxico e identitario como infraestrutura de comunicación e memoria colectiva local.

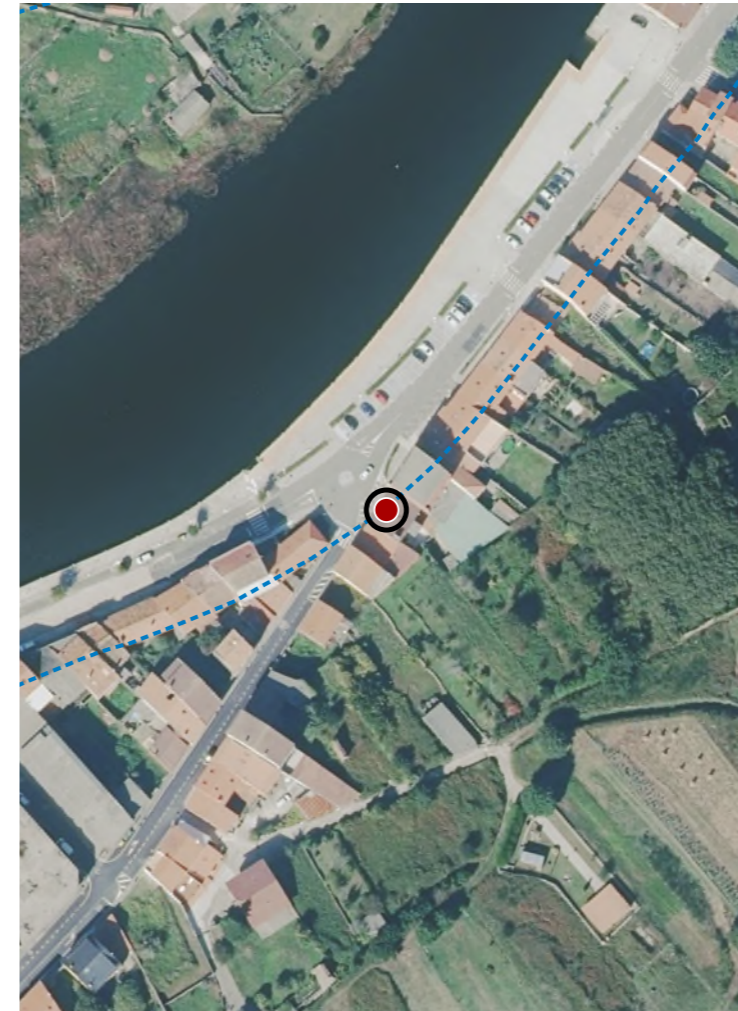
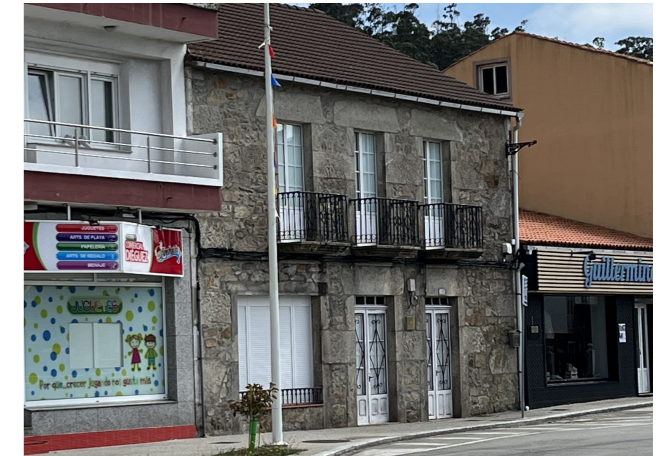
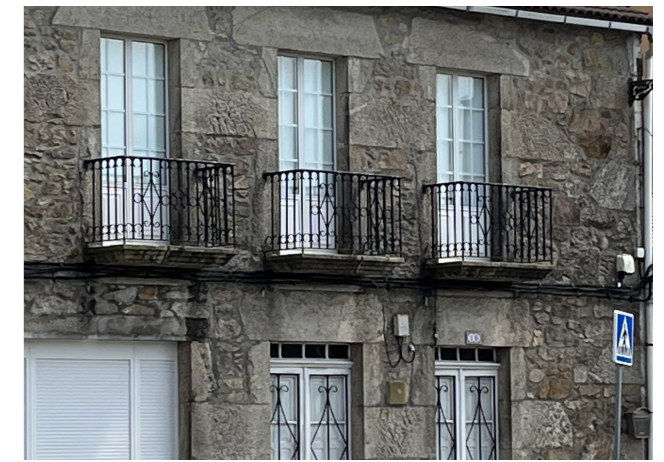
IMAXES

Volume compacto de dúas plantas e cuberta a tres augas. Fachadas revocadas e pintadas, con cromatismo bicolor e carpinterías de madeira deterioradas. Estrutura de muros de cachotaría granítica. Balcóns pétreos singulares.

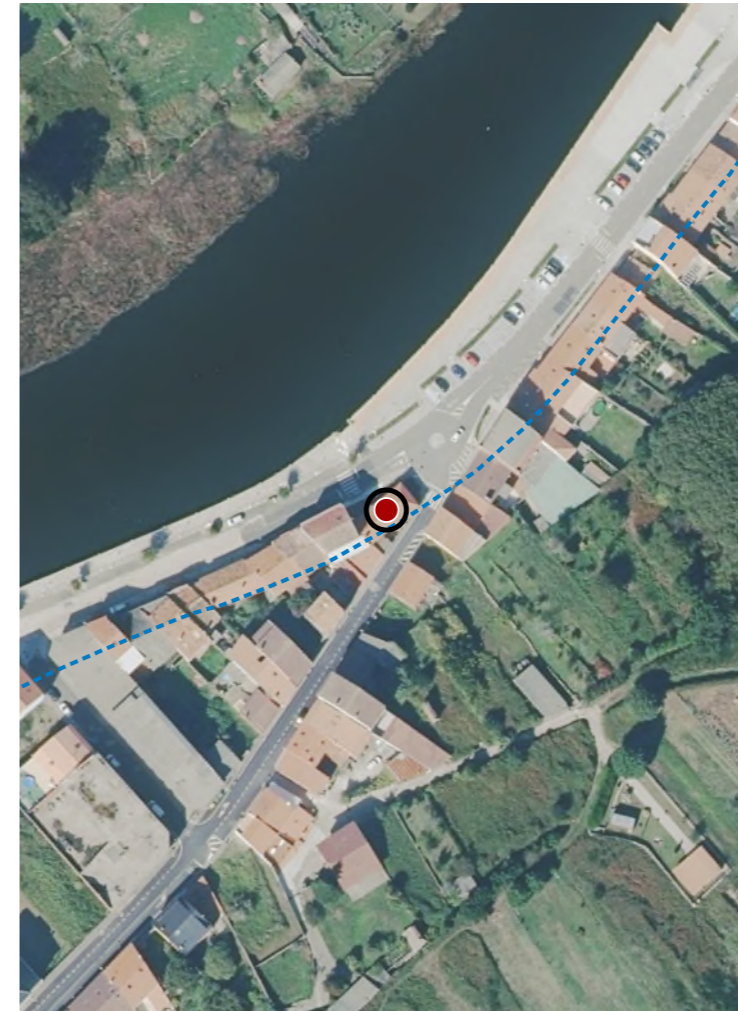
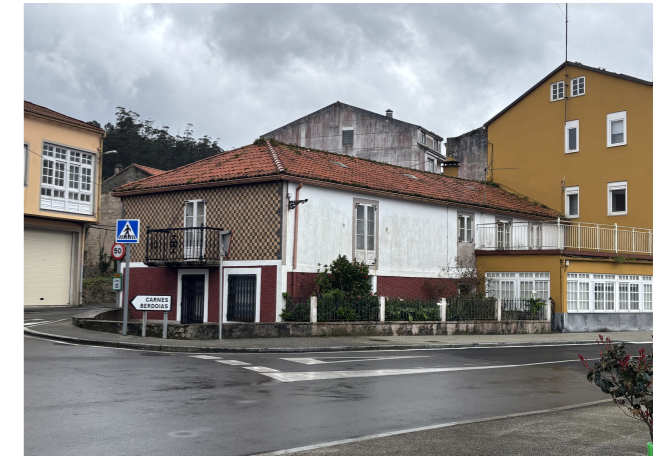
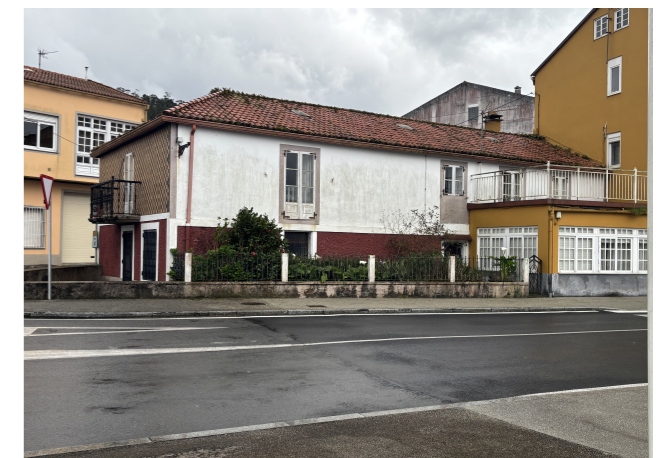
IMAXES

Conxunto composto por dúas vivendas tradicionais de tipoloxía vilega de planta rectangular e dúas alturas (baixa e principal), con cuberta a dúas augas de tella curva cerámica. Presentan muros portantes de cachotaría e mampostería revocada e pintada, con elementos de cantería granítica nos contornos dos ocos. Fachadas organizadas mediante ocos verticais regulares, balcón corrido metálico e miradoiro acristalado nun dos volumes. O conxunto pode datarse entre finais do século XIX e comezos do XX. Obsérvanse deterioros en revocos, oxidación en elementos metálicos e alteracións nas carpinterías, cun estado global de conservación deficiente.
