43 MUXÍA

CATÁLOGO DE BENS DE VALOR CULTURAL NO LITORAL

43_001
CÓDIGO INVENTARIO

FARO DA PUNTA DO LAGO
DENOMINACIÓN

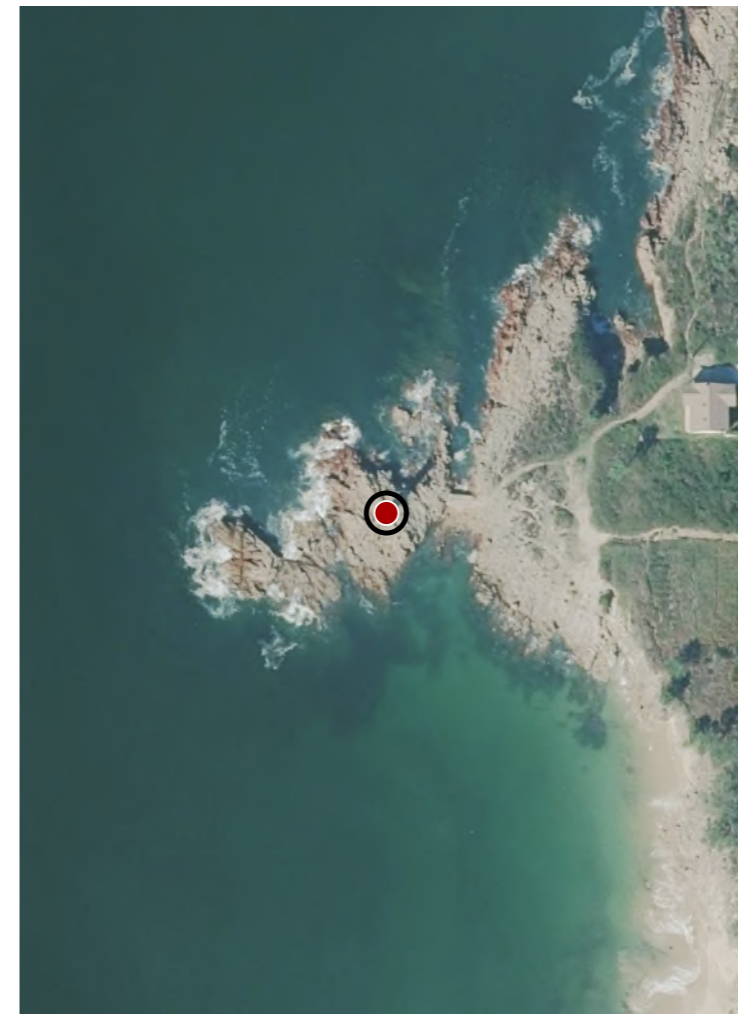
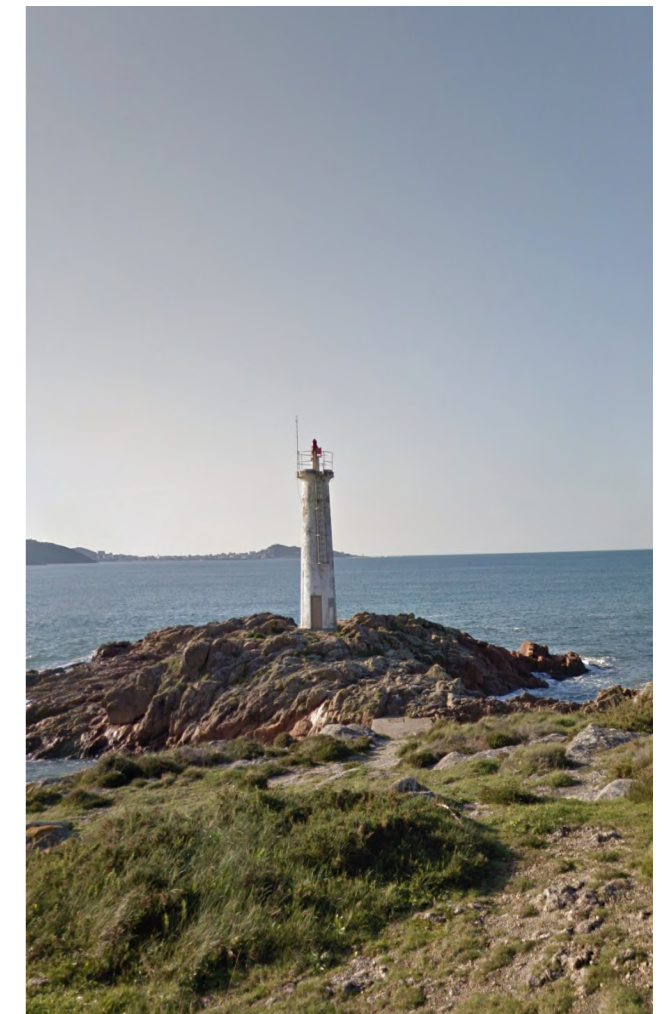
IMAXES

GRADO DE CONSERVACIÓN: DEFICIENTE

Torre de sinalización marítima de tipoloxía cilíndrica exenta, erguida sobre promontorio rochoso costeiro. A súa función orixinal e actual é servir de faro de orientación litoral. Executada en fábrica de cachotería granítica con revestimento encalado, presenta técnicas tradicionais de aparello irregular e argamasa de cal. A estrutura componse dun fuste cilíndrico de proporcións esveltas, coroado por plataforma metálica e lanterna. O acceso realízase por porta a ras de terreo, con pequena xanela de ventilación. Datable a finais do século XIX, inscríbese na rede de balizamento da ría. O estado de conservación é deficiente; obsérvase erosión superficial, perdas de revestimento, oxidación de elementos metálicos e fisuración puntual debida á acción mariña e aos ventos dominantes.

Torre cilíndrica exenta dun só corpo e planta circular, duns 6 m de altura. Fachada encalada, ton branco mate, con carpintería metálica. Estrutura de cachotería granítica. Varanda metálica e lanterna deteriorada.

Debe poñerse en valor a fábrica pétreo orixinal, a lanterna e o carácter paisaxístico do conxunto. Recoméndanse actuacións de consolidación, restauración e mantemento preventivo.

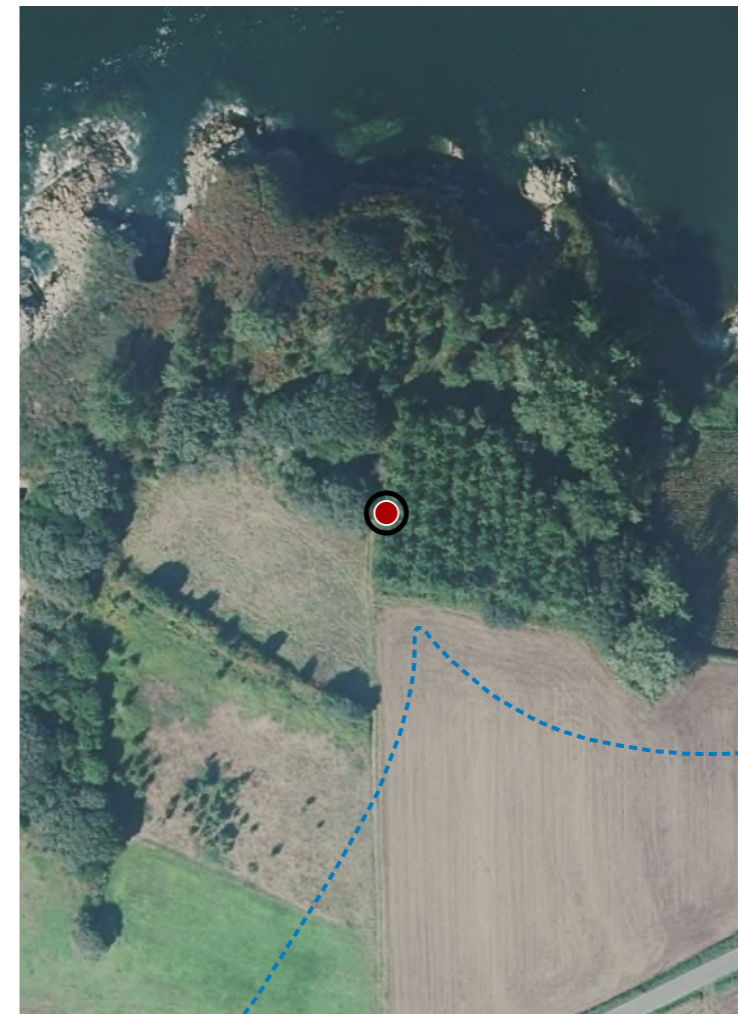
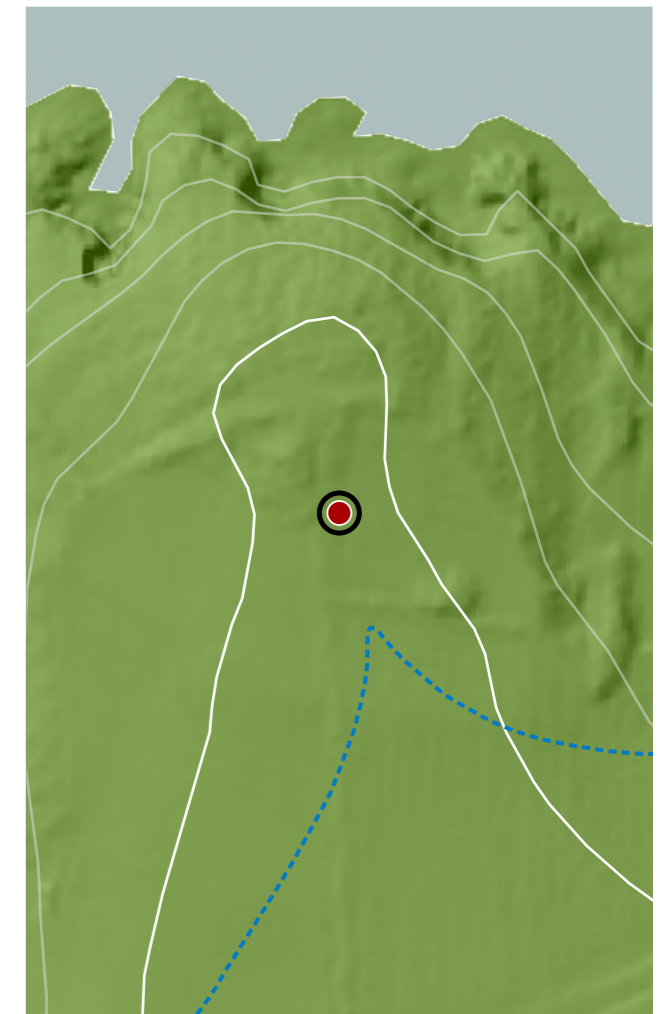
Trátase dun castro no que só se documentan restos moi alterados dun parapeto defensivo, actualmente inapreciable.

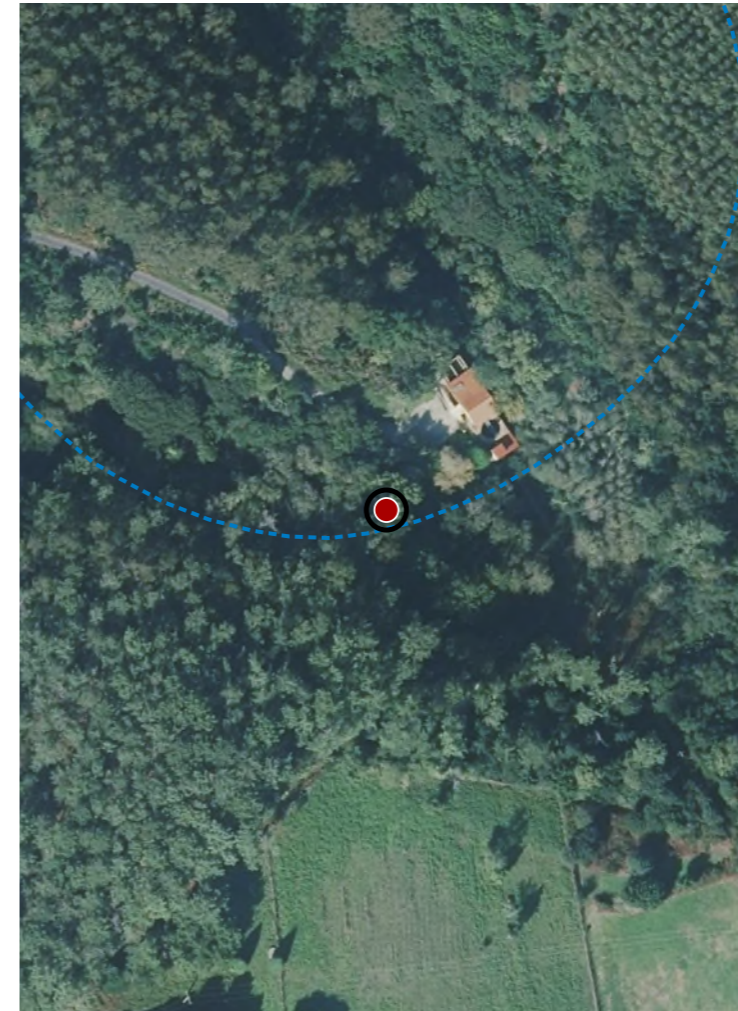
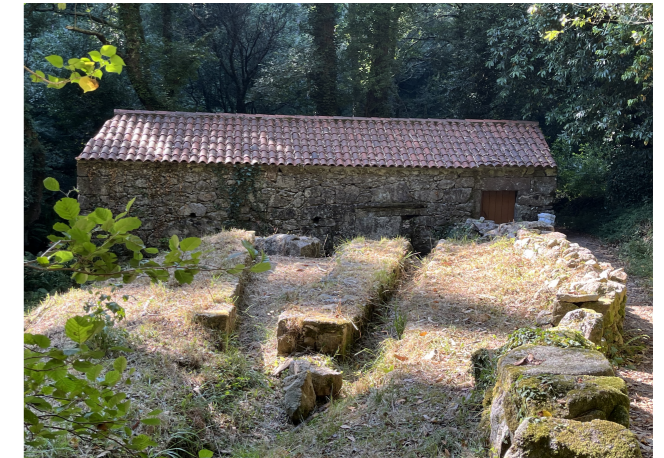
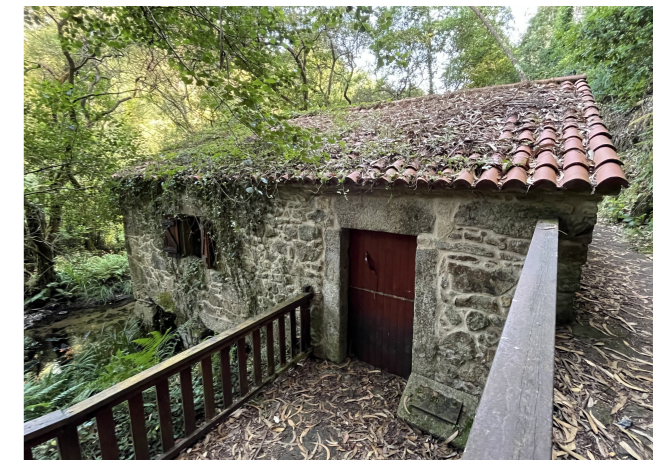
IMAXES

GRADO DE CONSERVACIÓN: DEFICIENTE

Conxunto de muíños hidráulicos tradicionais, adscritos á tipoloxía de arquitectura popular produtiva. A súa función orixinal foi a moenda de cereal mediante o aproveitamento da enerxía cinética do río Negro; hoxe presentan uso didáctico e interpretativo. Executados en muros de cachotaría de granito local, con cuberta a dúas augas de tella cerámica curva sobre estrutura de madeira. A composición espacial é lineal, disposta ao longo da canle fluvial, con edificacións de reducida volumetría e tipoloxía unitaria. A cronoloxía sitúase entre os séculos XVIII e XIX, vinculada á economía rural cerealista. O estado de conservación é deficiente, con patoloxías de erosión nos perpiaños, perda de material de rejuntado, colonización biolóxica e degradación parcial das cubertas.

Volume prismático de planta rectangular e unha soa altura, proporcións reducidas. Fachadas de cachotaría vista, carpinterías de madeira. Estrutura portante de muros de carga graníticos. Destacan os caneiros e canles.

Recoméndase conservar a tipoloxía orixinal, a fábrica pétre, as cubertas e o sistema hidráulico. As actuacións deberán centrarse en consolidación, restauración e posta en valor interpretativa.

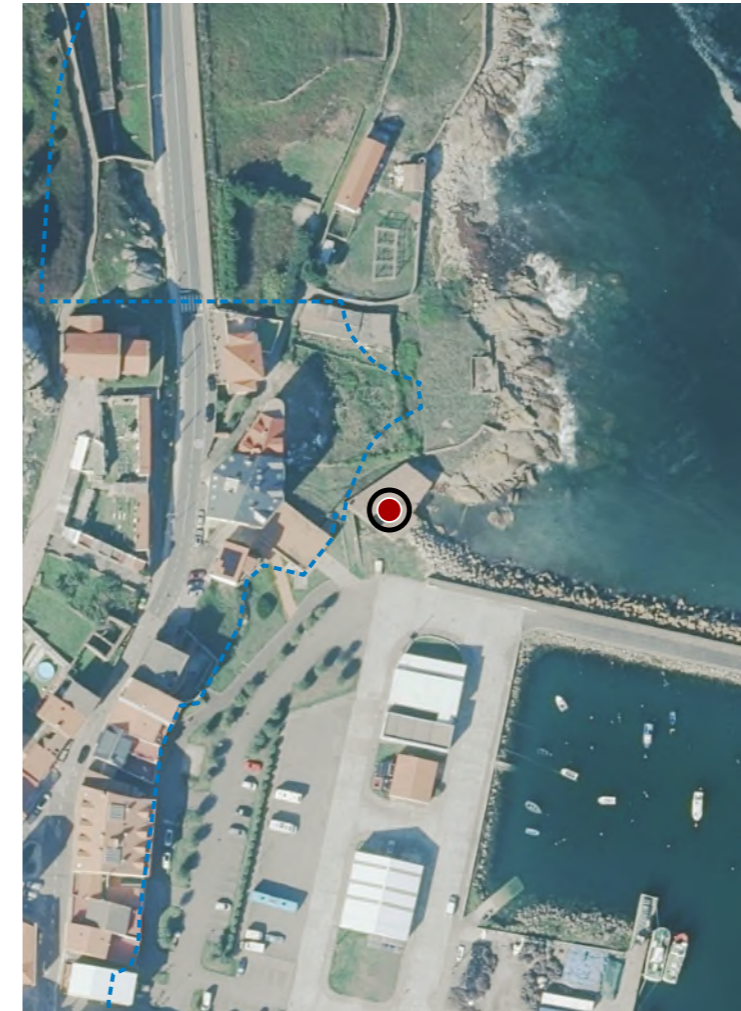
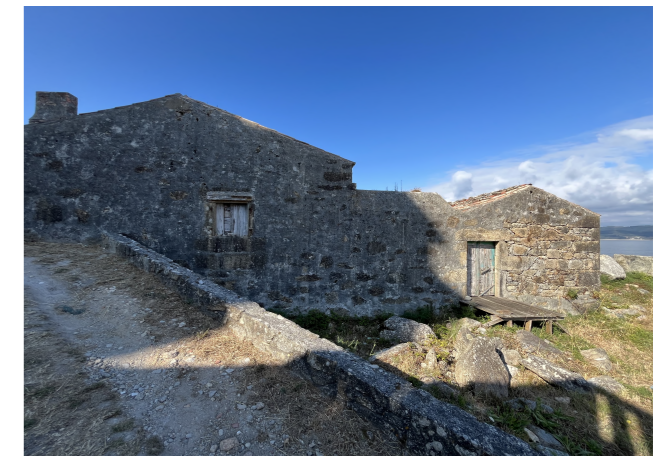
IMAXES

Antiga salgadeira industrial costeira, de tipoloxía produtiva tradicional asociada á actividade conserveira e á salazón de peixe. A edificación, de planta rectangular e un só nivel, está executada en cachotería de granito local con morteiro de cal e cuberta a dúas augas de tella curva cerámica sobre estrutura de madeira. Presenta ocós reducidos con carpinterías de madeira deterioradas e portas de táboas. A configuración espacial responde a un espazo único de traballo, con zonas anexas de servizo. Datable nos séculos XIX-XX, insírese na rede histórica de salgadeiras. O estado de conservación é moi deficiente, con perdas de material pétreo, erosión superficial, deformacións en cuberta e risco estrutural parcial por humidades e abandono.

Volume compacto de planta rectangular e unha altura, proporcións horizontais e cuberta a dúas augas. Fachadas en pedra vista, carpinterías de madeira en mal estado. Estrutura portante de muros de carga graníticos.

Recoméndase conservar e consolidar muros pétreos, restaurar cuberta e carpinterías, e recuperar a configuración espacial orixinal. Intervencións de rehabilitación e posta en valor do uso industrial histórico e da fábrica de pedra.

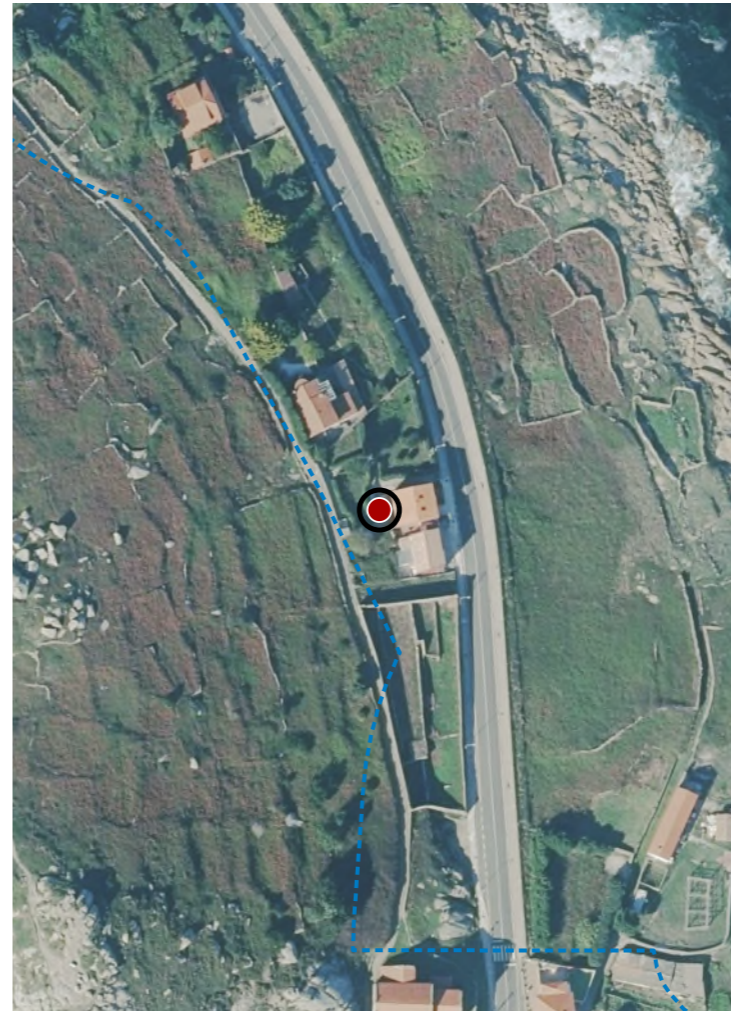
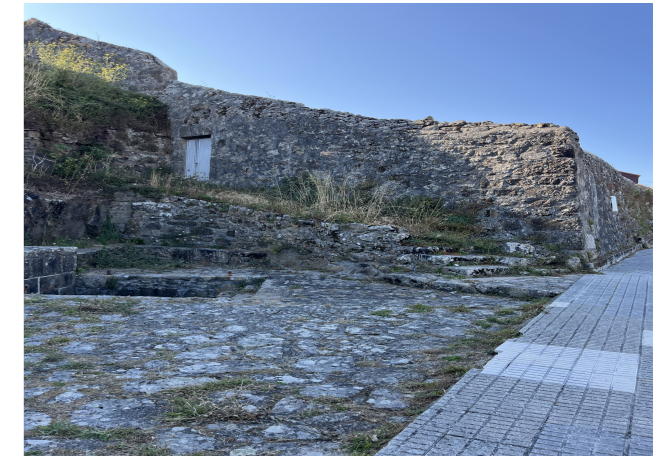
IMAXES

Muro tradicional de cachotaría de pedra granítica local, erguido con aparello irregular e xuntas abertas, que cumpre función perimetral de contención e delimitación dun antigo recinto vinculado a unha edificación auxiliar hoxe sen uso. A técnica construtiva responde ao sistema vernacular de mampostería en seco, con reforzos puntuais de morteiro de cal nas zonas de maior exposición. A súa configuración presenta un desenvolvemento lineal e lixeiro desnivel adaptado á topografía, integrando escada pétreo de acceso e pequeno paramento vertical interior. Cronoloxicamente adscribible aos séculos XVIII–XIX, conserva trazas orixinais e mostra patoloxías de erosión superficial, perda de material en xuntas e colonización biolóxica por musgos e vexetación espontánea.

Volumetría maciza e irregular, dunha soa planta, proporcións horizontais e superficie reducida. Fachada en cachotaría vista, cromatismo gris. Estrutura pétreo portante. Escada e porta pétreas singulares.

Deben poñerse en valor a fábrica pétreo orixinal, a escada de acceso e o sistema de cachotaría. Recoméndase intervención de conservación e consolidación, limpeza vexetal e rexuntado.

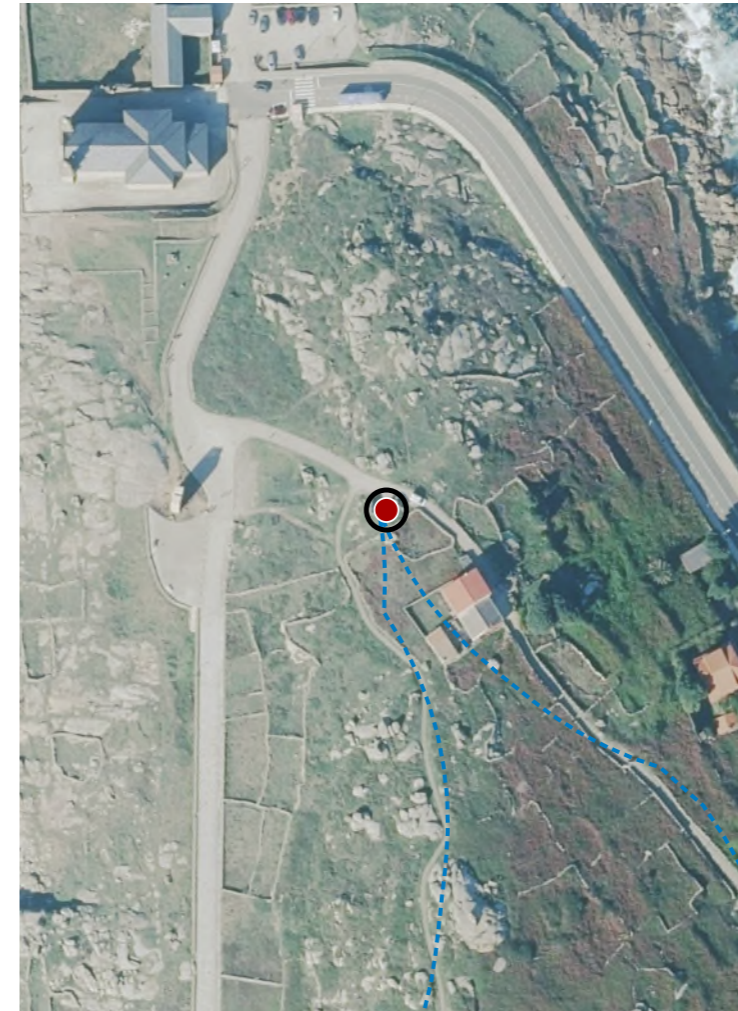
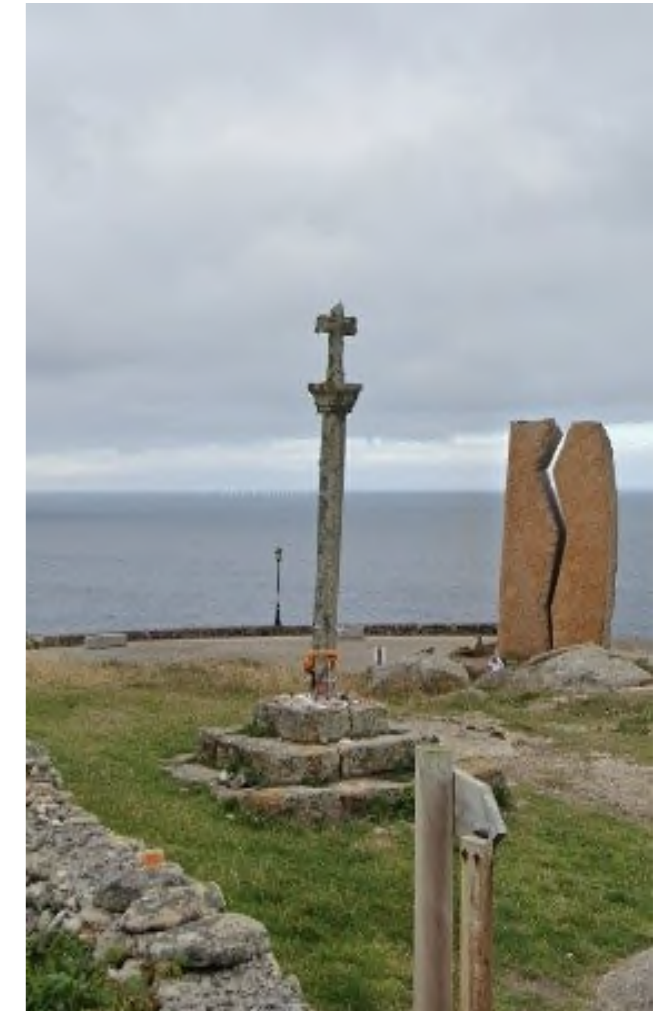
Elemento etnolóxico representativo da relixiosidade popular e da tradición dos cruceiros costeiros. Constitúe fito simbólico e paisaxístico vinculado á identidade local e á memoria colectiva do territorio de Muxía.

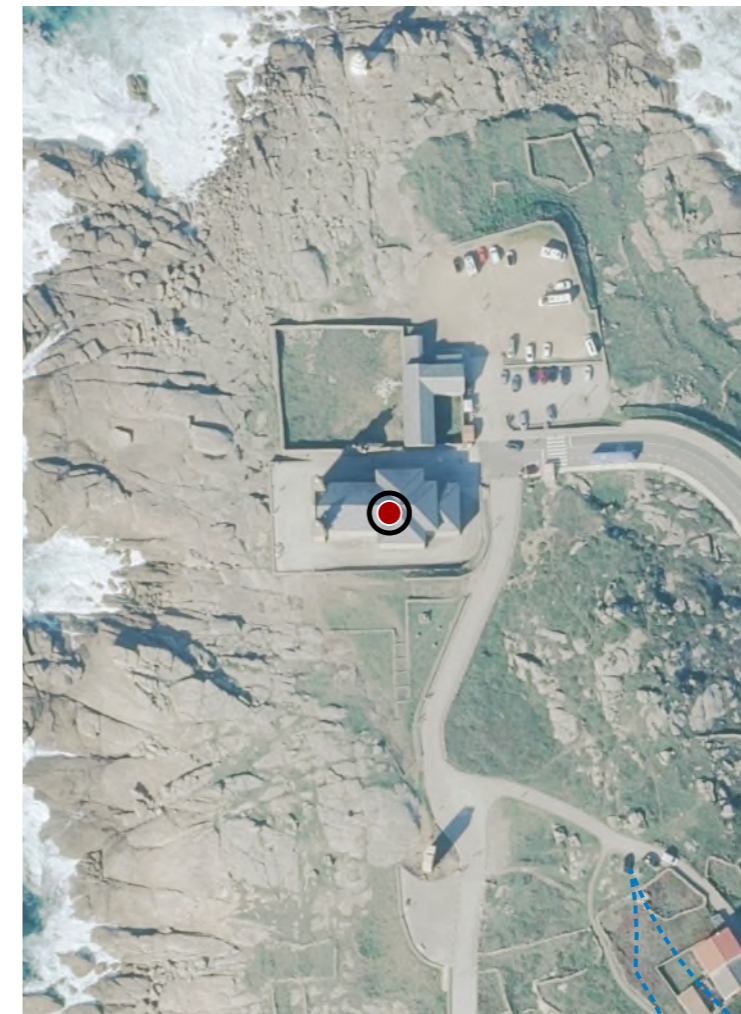
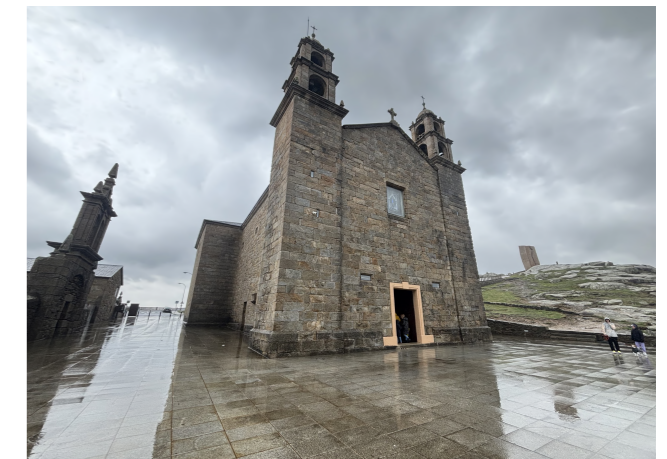
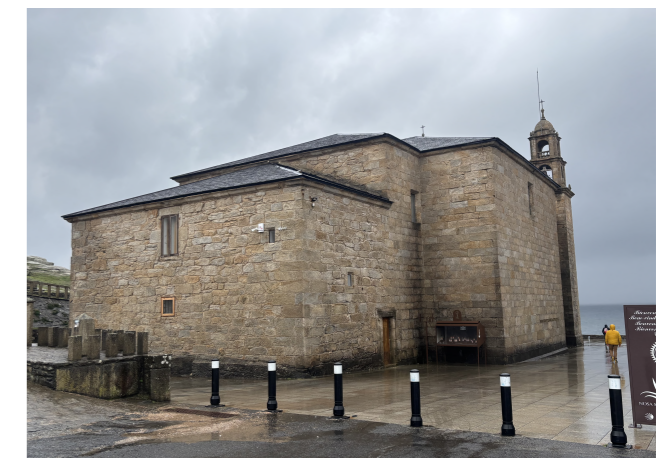
Posúe valor histórico e identitario como centro de peregrinación mariá desde o século XVIII. Representa o barroco relixioso costeiro, con relevancia cultural e social no imaxinario colectivo e da comunidade local.

Debe valorizarse a fábrica de cantería, a volumetría barroca e os retablos interiores. Recoméndanse actuacións de conservación e mantemento, control da humidade mariña e consolidación puntual de fábricas.

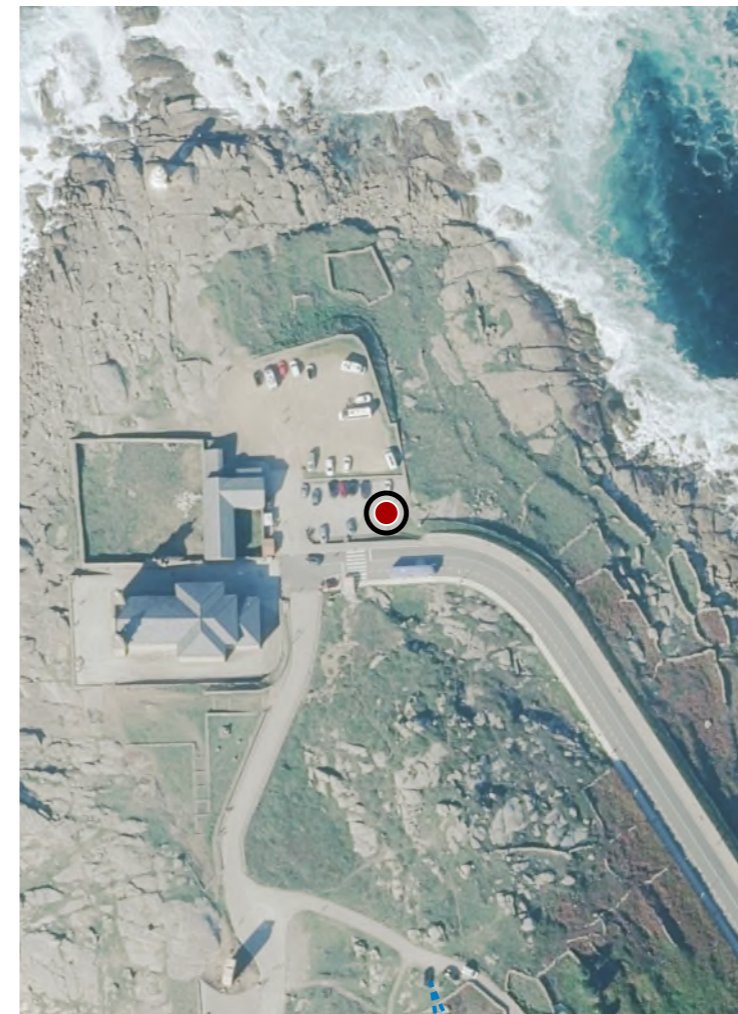
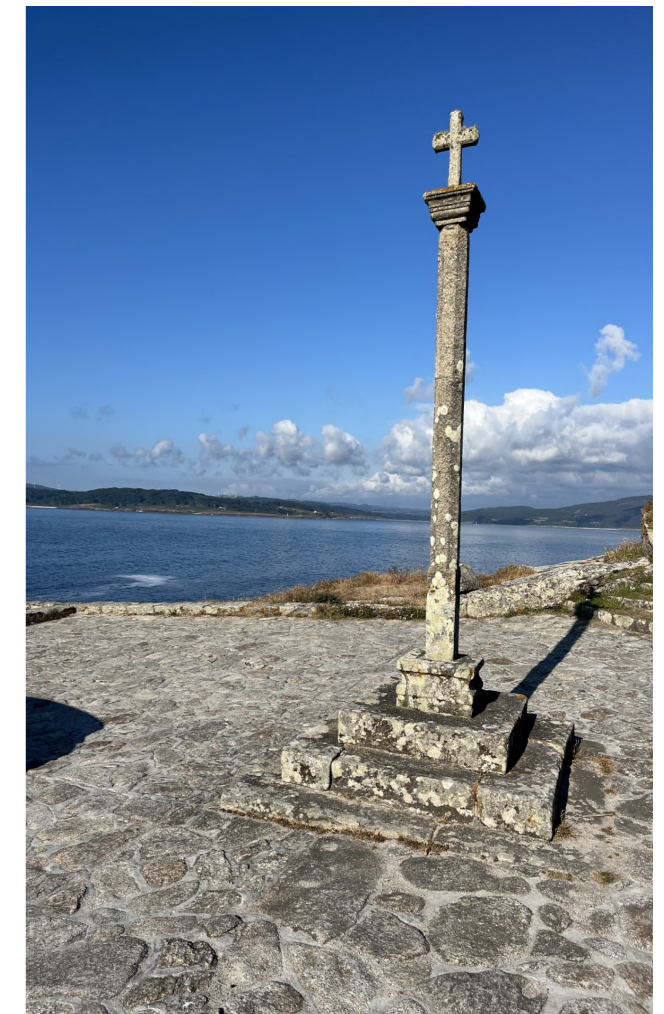
Elemento representativo da tradición de cruceiros costeiros vinculados á romaría da Barca en Muxía, con valor etnolóxico e identitario. Constitúe referencia simbólica no territorio e testemuño da relixiosidade popular local.

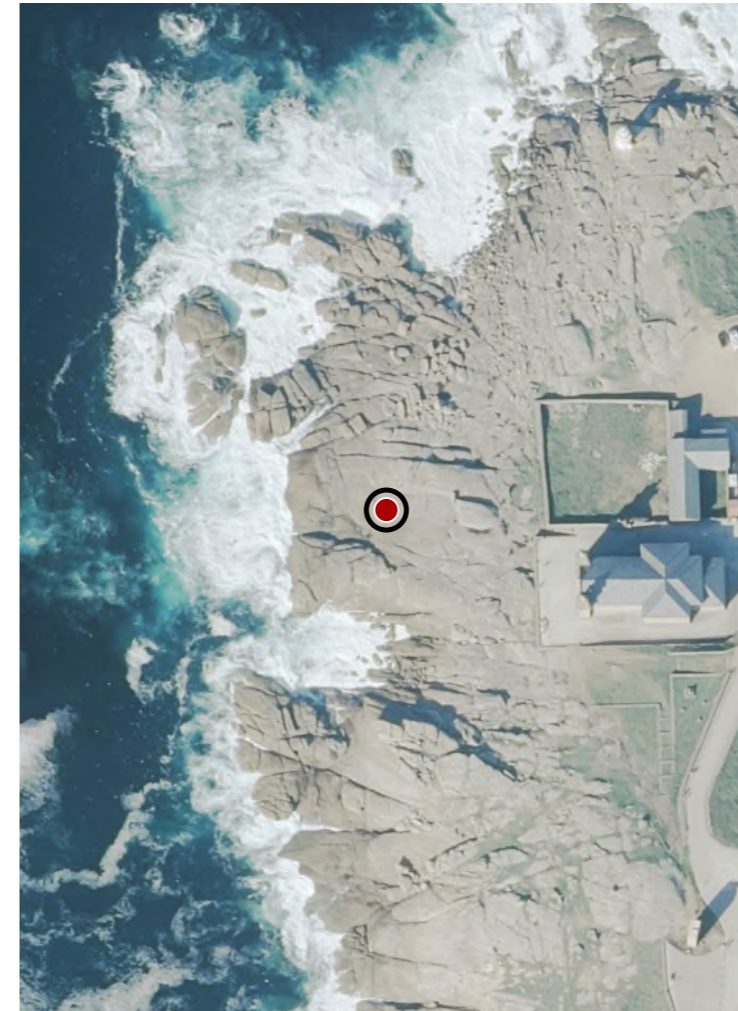
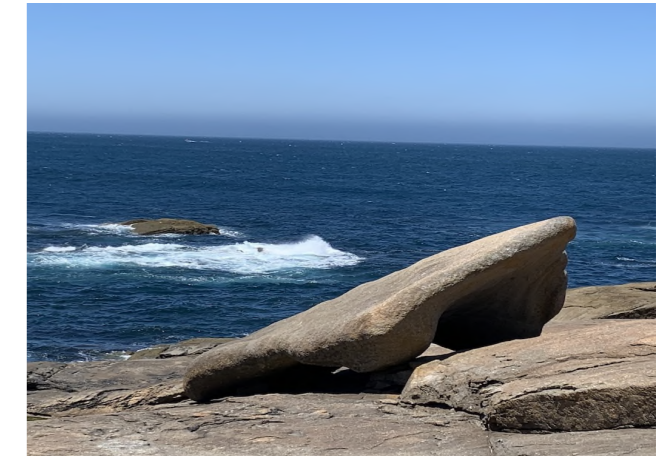
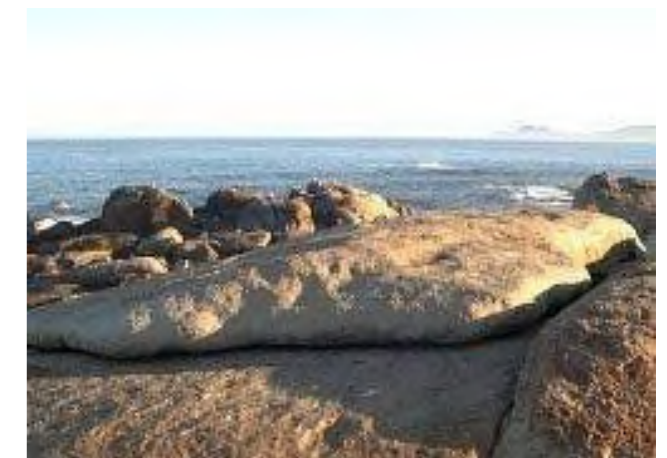
Alta significación cultural vencellado ás tradicións xacobeas e ás lendas da barca de pedra da Virxe. Constitúe referente simbólico da identidade local e testemuño da relación histórica entre paisaxe, relixiosidade e tradición.

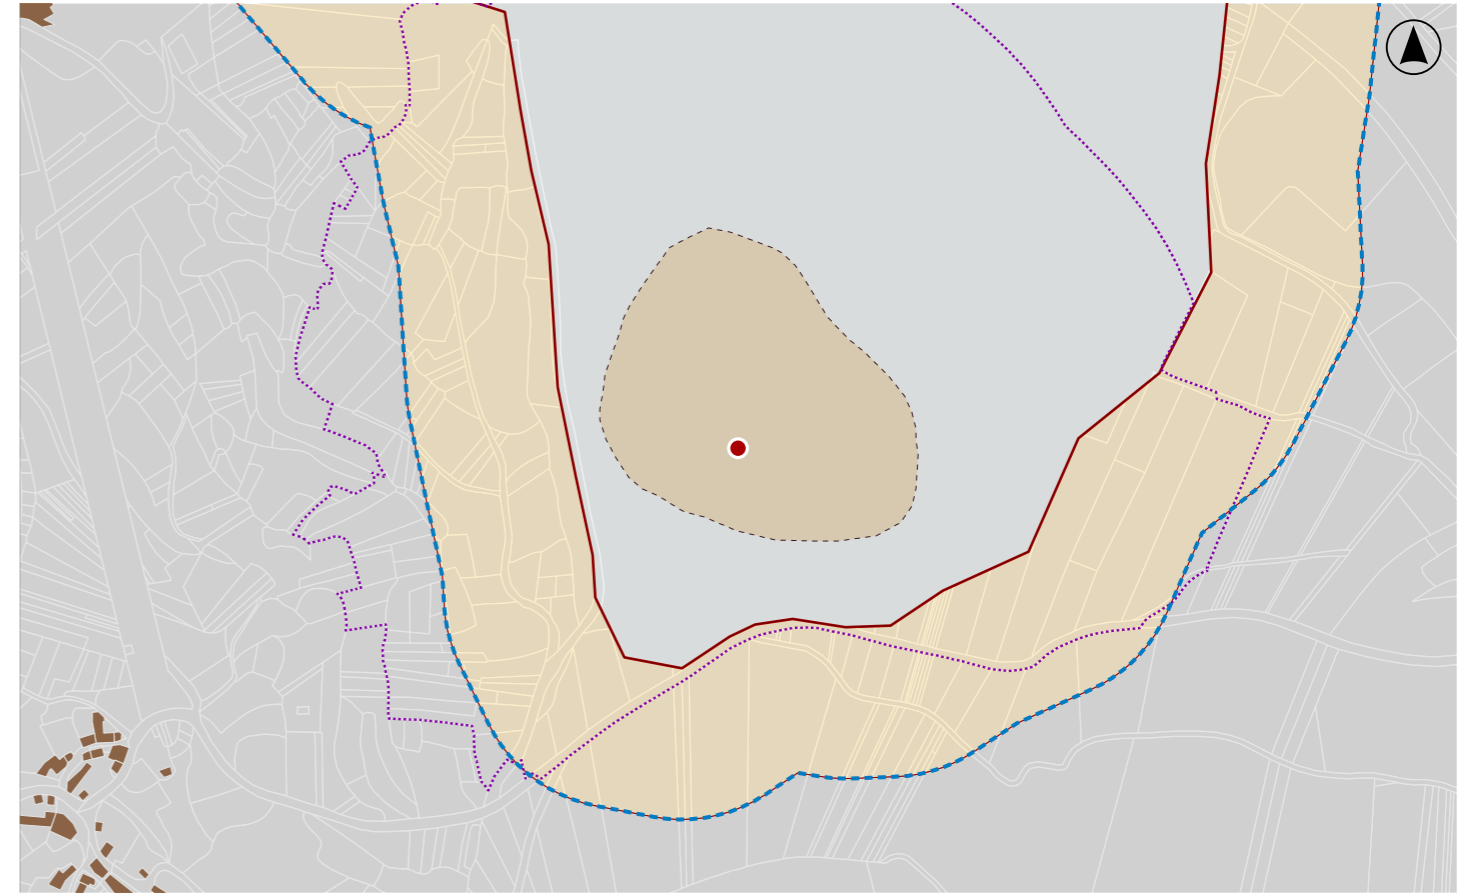
DELIMITACIÓN / CONTORNO DE PROTECCIÓN

Asentamento fortificado da Idade do Ferro situado nun pequeno outeiro pertencente a unha dorsal litoral próxima á área de Lourido. O recinto presenta unha croa de planta aproximadamente ovoide, duns 100 m no eixo NW-SE e arredor de 70 m no eixo NE-SW, lixeiramente inclinada cara á costa. A delimitación realizábase mediante parapeto defensivo que define a croa, complementado por un segundo parapeto a uns 5-10 m que xera unha superficie aterraxada intermedia. O xacemento presenta alteracións derivadas da actividade agraria e extracción puntual de materiais. Conserva parte da configuración topográfica orixinal. Código GA15052005, con nivel de protección Grao II.1 / Grao II.2.

O castro está constituído por estruturas defensivas de terra e pedra asociadas á croa do asentamento, actualmente moi alteradas.

Con carácter xeral, tan só se permitirán actuacións encamiñadas á conservación, protección, consolidación, e investigación dos bens, con autorización previa da administración competente en materia de patrimonio cultural.

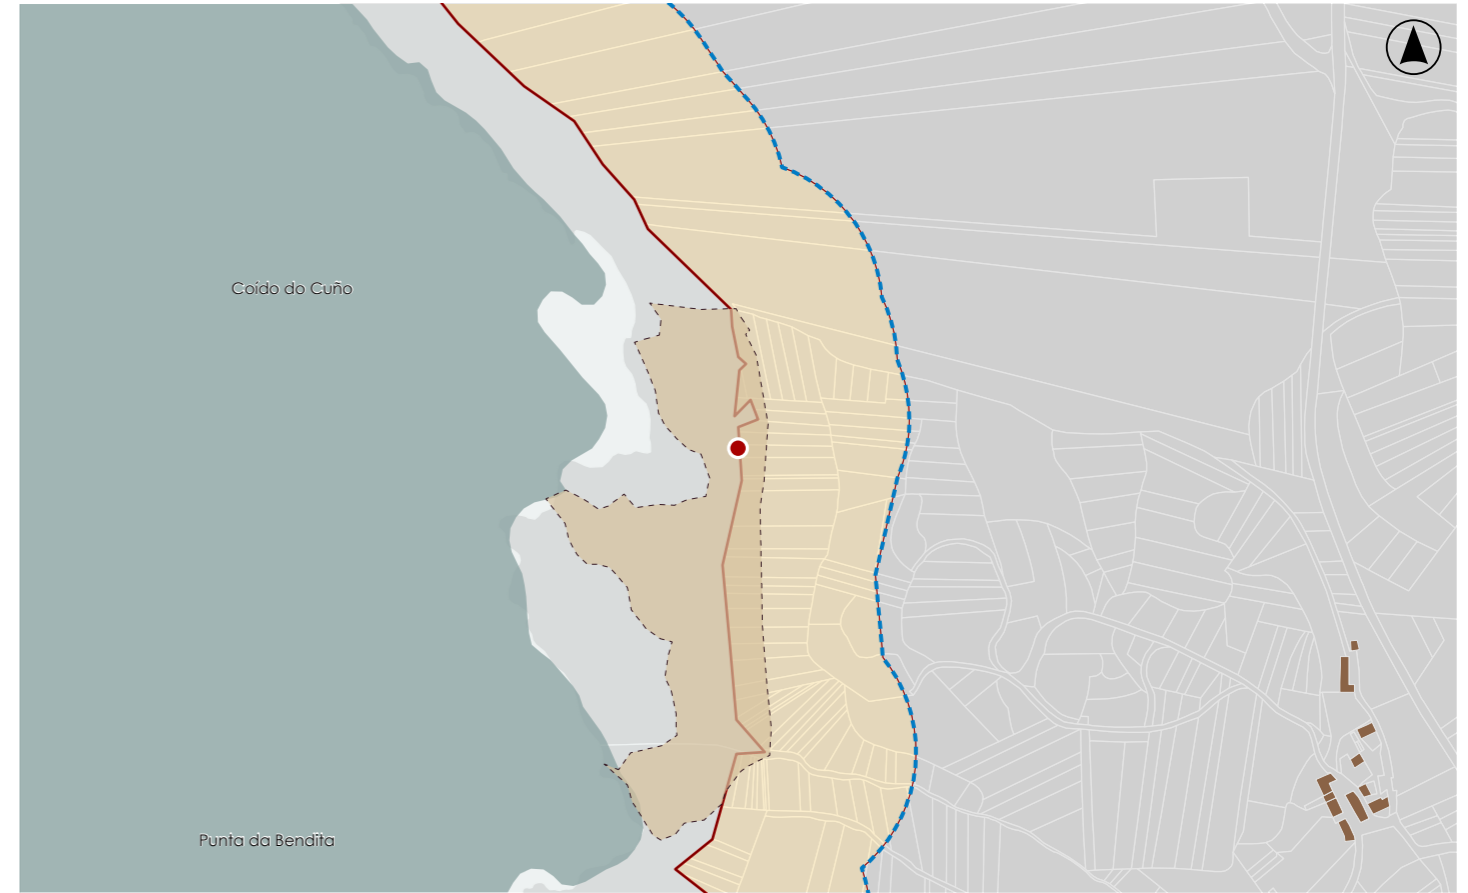
DELIMITACIÓN / CONTORNO DE PROTECCIÓN

Achado material localizado na liña de costa da praia do Coído de Cuño, identificado a partir de material cerámico aparecido nun corte estratigráfico exposto pola acción erosiva do mar. O rexistro arqueolóxico documentado consiste en fragmentos cerámicos dispersos, procedentes de diferentes recipientes, obtidos mediante prospección superficial. Estes materiais corresponden a producións cerámicas elaboradas con técnicas manuais e cocción en atmosfera controlada, propias de contextos domésticos de cronoloxía antiga indeterminada. O conxunto carece de estruturas visibles asociadas e interprétase como evidencia dun posible xacemento próximo. O estado de conservación do contexto arqueolóxico está condicionado pola erosión mariña activa. Código AC15052001, con nivel de protección Grao III.

Trátase dun achado arqueolóxico composto por materiais cerámicos localizados nun corte estratigráfico costeiro sen evidencias construtivas asociadas.

As intervencións deberán contar coa autorización da administración competente, segundo o disposto nos artigos 39, 45 e 46 da LPCG. Estas poderán condicionarse coas cautelas arqueolóxicas que se consideren necesarias.

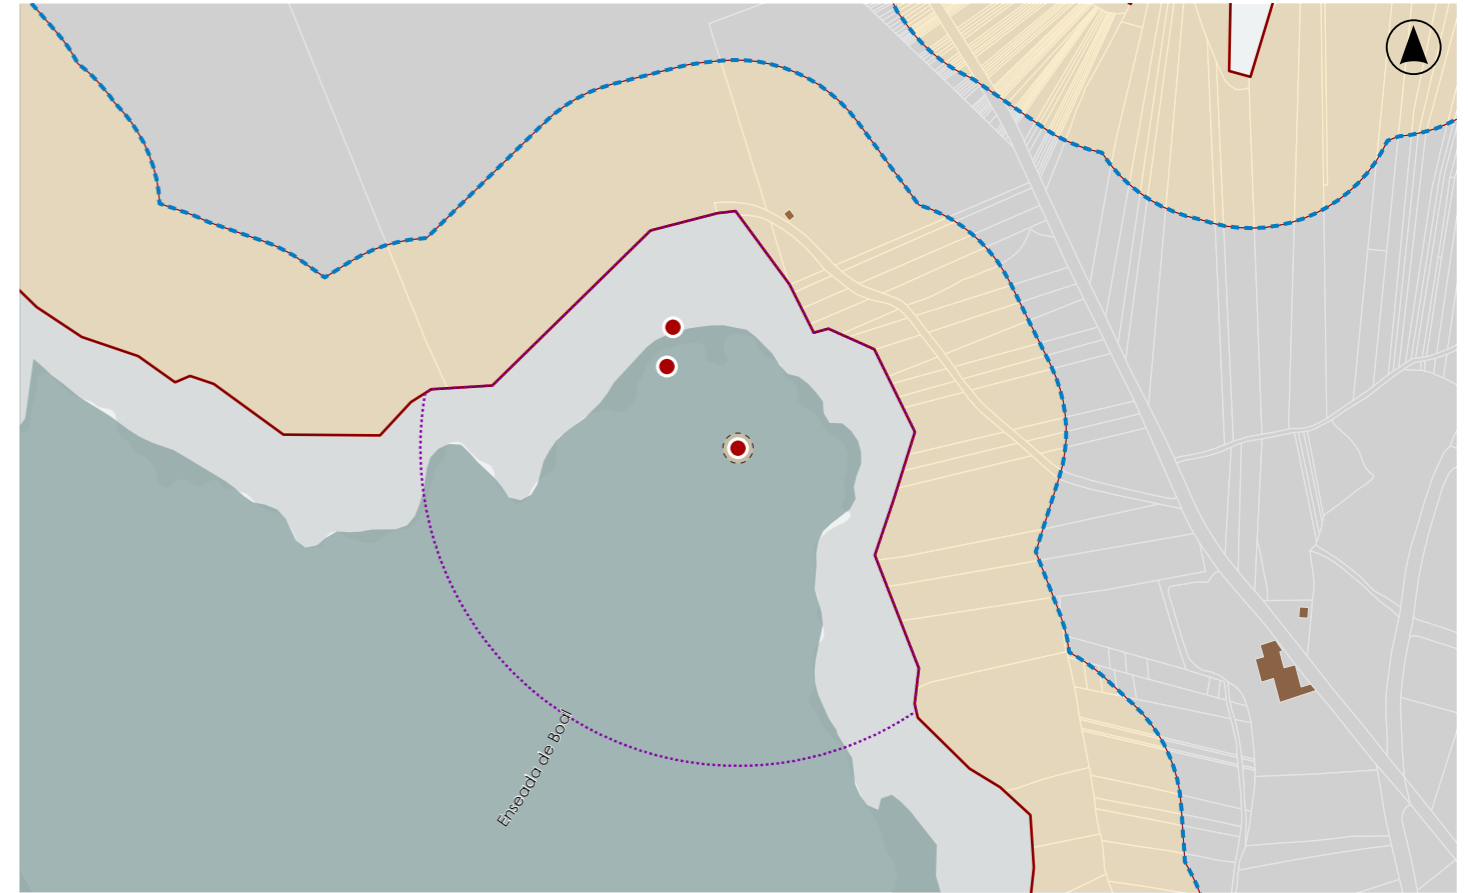
DELIMITACIÓN / CONTORNO DE PROTECCIÓN

O conxunto está constituído por dispersión de concrecións e fragmentos metálicos asociados á estrutura dunha embarcación, principalmente pranchas e masas de ferro afectadas pola corrosión mariña. Entre os materiais documentados identifícanse tamén fragmentos de carbón e un elemento cerámico correspondente a un fixolo con restos de cemento adherido, probablemente pertencente ao revestimento dunha caldeira. A disposición espacial responde a un campo de dispersión entre bloques rochosos do substrato litoral. A adscripción cronocultural é indeterminada, aínda que os materiais suxiren tecnoloxía industrial. O estado de conservación é deficiente, con procesos activos de oxidación, fragmentación e concrecións.
