46 CORCUBIÓN

CATÁLOGO DE BENS DE VALOR CULTURAL NO LITORAL

46_001
CÓDIGO INVENTARIO

CASTELO DO CARDENAL
DENOMINACIÓN

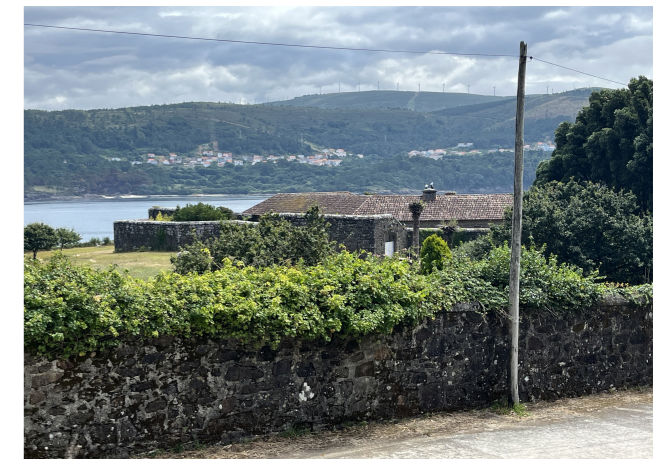
IMAXES

GRADO DE CONSERVACIÓN: ÓPTIMO

Volumetría compacta, planta poligonal e unha soa altura, con proporcións horizontais. Fachadas de granito visto, carpinterías de madeira deterioradas. Estrutura portante pétreo e cuberta a dúas augas en tella. Garita costeira.

Deben poñerse en valor as fábricas orixinais de cantería, a estrutura defensiva e o embarcadoro histórico. Recomendase consolidación e restauración, priorizando a conservación material e a recuperación funcional compatible.

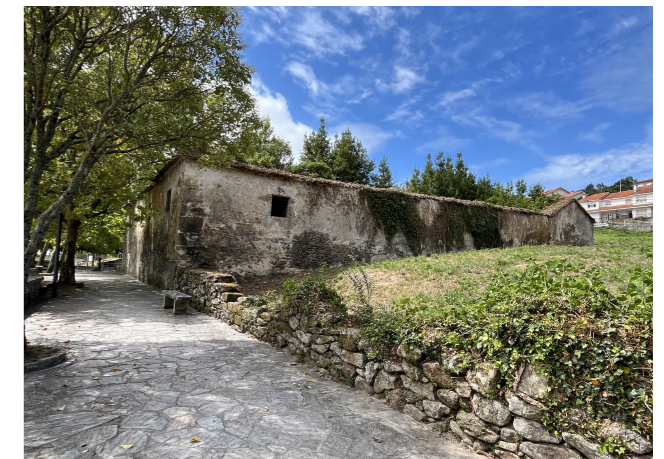
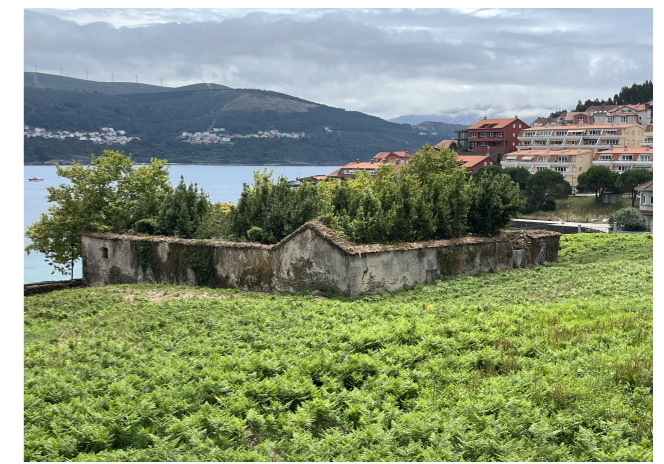
IMAXES

GRADO DE CONSERVACIÓN: MOI DEFICIENTE

Corpo principal de planta rectangular e volume prismático baixo, dunha soa altura. Fachadas de cachotaría, muros orixinais de granito. Cuberta a dúas augas en mal estado.

Destacan os muros portantes de cachotaría e a estrutura volumétrica orixinal. Recoméndase consolidación e restauración compatible, mantendo a lectura tipolóxica e a integración paisaxística.

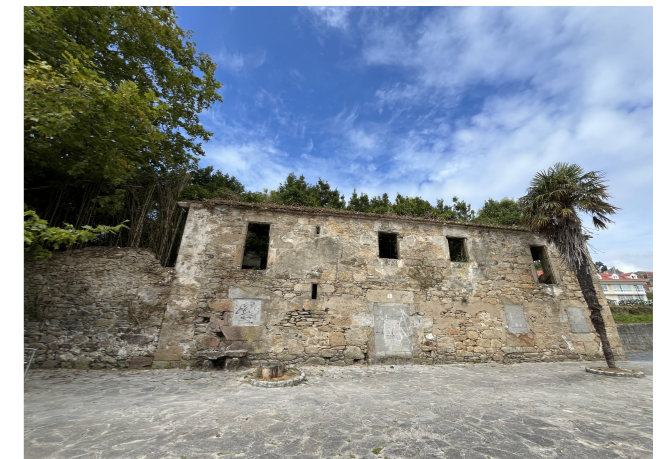
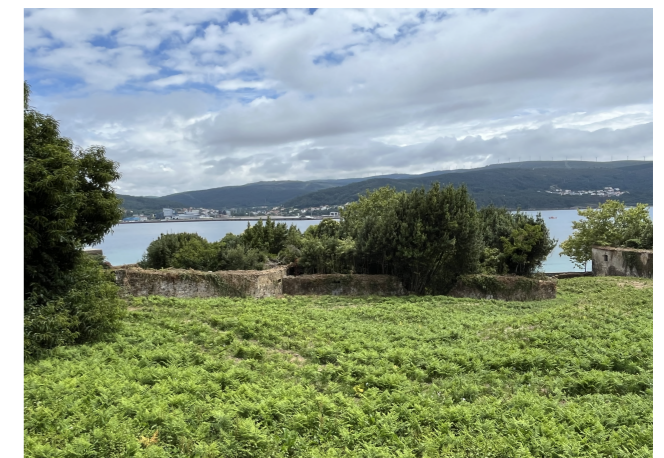
IMAXES

GRADO DE CONSERVACIÓN: MOI DEFICIENTE

Conxunto industrial de tipoloxía produtiva asociado á salgadura de peixe, datable arredor de 1820. A edificación principal, hoxe sen uso, conserva muros de cachotaría de granito e morteiro de cal, con ocos de carpintería ausentes e ausencia total de cuberta. Configúrase en planta rectangular de dúas alturas, cunha composición funcional adaptada ao proceso de salgado e almacenamento. A fábrica integrábase no conxunto marítimo de Quenxe, con estrutura portante de muros portantes e foxados de madeira desaparecidos. O estado de conservación é moi deficiente, con perda de cubertas e derrubamentos parciais, colonización vexetal e erosión xeneralizada do aparello pétreo, afectando á estabilidade estrutural e á lectura volumétrica orixinal.

Volume rectangular de dúas plantas, proporcións horizontais. Fachadas de cachotaría granítica sen revoco, cromatismo gris ocre e ocos sen carpintería. Estrutura portante de muros de carga. Cuberta desaparecida.

Recoméndase conservar os muros perimetrais e a volumetría orixinal, priorizando consolidación estrutural e restauración puntual. Deberanse poñer en valor as técnicas tradicionais, a integración coa paisaxe e a función histórica.

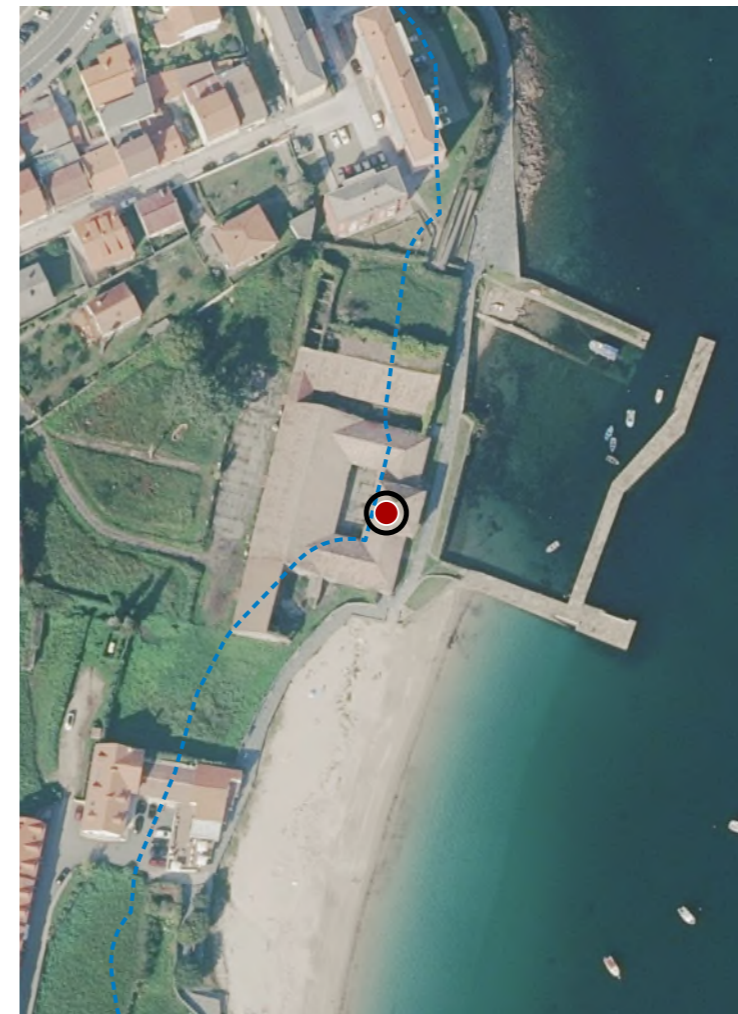
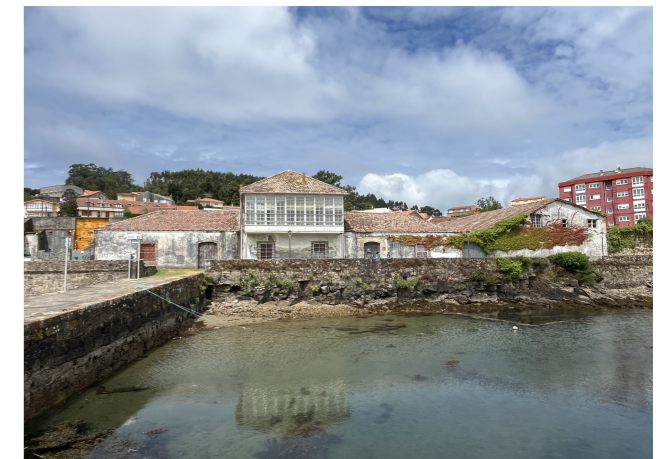
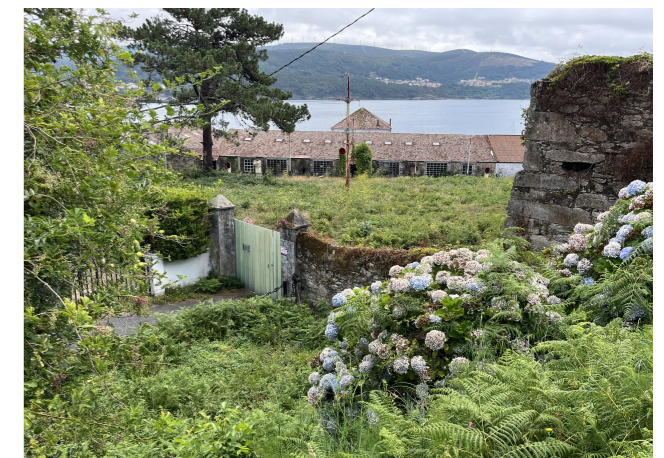
IMAXES

GRADO DE CONSERVACIÓN: MOI DEFICIENTE

Edificación industrial de finais do XIX con corpo principal rectangular, cuberta a dúas augas e galería. Conserva muros de cachotería e carpinterías orixinais, mostrando danos e perda de revestimentos polo abandono.

Debe poñerse en valor a autenticidade tipolóxica da arquitectura industrial, a relación funcional co peirao e a memoria histórica da actividade, promovendo a súa restauración e uso compatible coa contorna litoral.

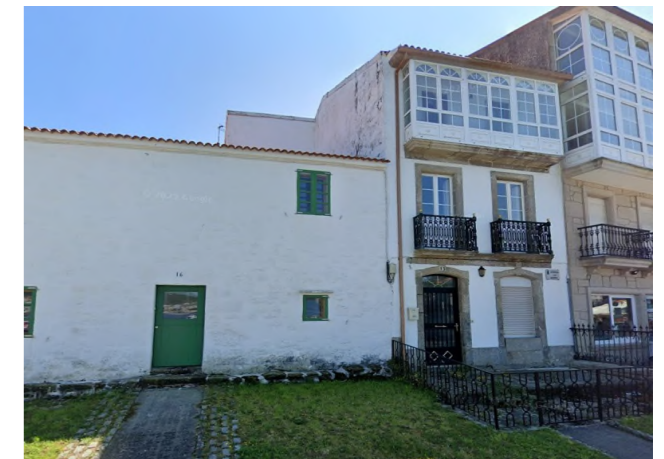
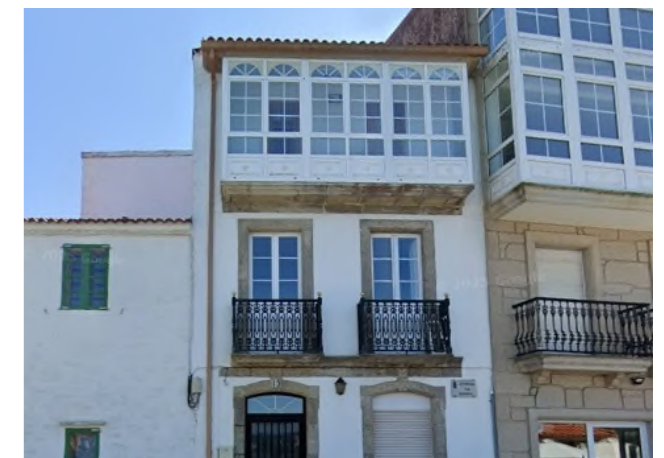
IMAXES

GRADO DE CONSERVACIÓN: ÓPTIMO

Volumetría compacta, tres plantas e proporcións verticais equilibradas. Fachada revocada en branco con molduras graníticas e carpinterías de madeira. Estrutura de muros de cachotería. Galería e balconadas en ferro forxado.

Deben preservarse a fachada orixinal, carpinterías de madeira, balcóns de ferro e galería superior. Recoméndanse actuacións de conservación e mantemento preventivo.

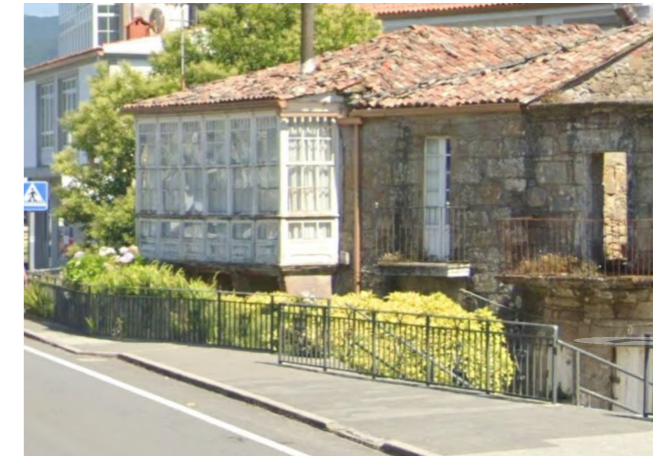
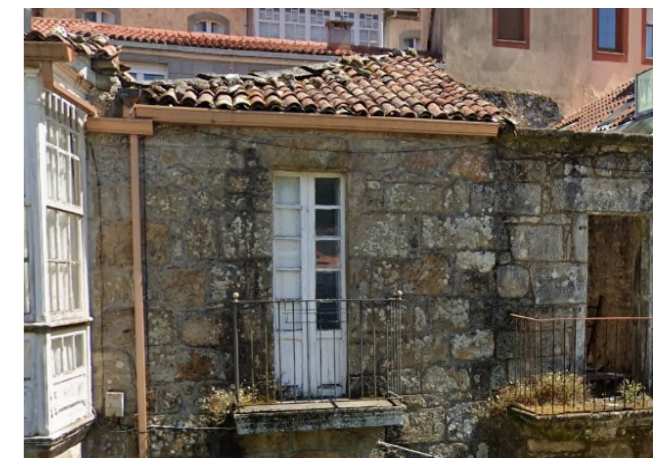
IMAXES

Edificio de dúas plantas e baixo semienterraado. Fachada de cachotaría vista e galería de madeira e balconada metálica. Estructura de muros de carga graníticos e forxados de madeira. Cuberta inclinada de tella cerámica curva.

Deben preservarse muros de cachotaría, galería tradicional e composición volumétrica. Recoméndase intervención de conservación, consolidación e restauración, respectando materiais e técnicas tradicionais.

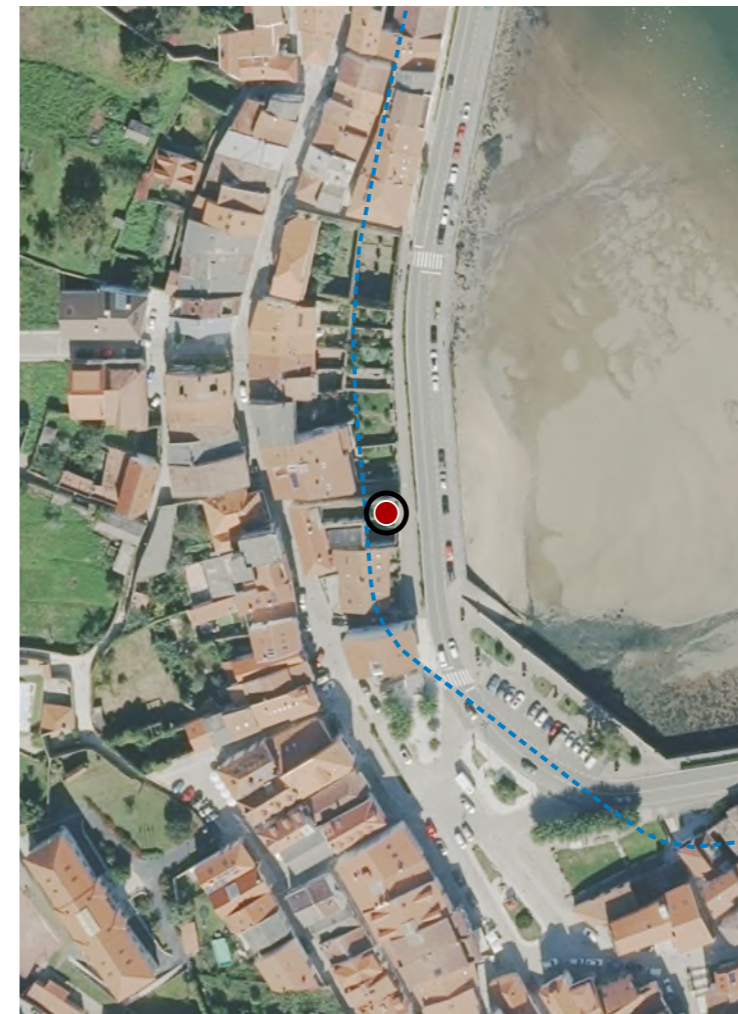
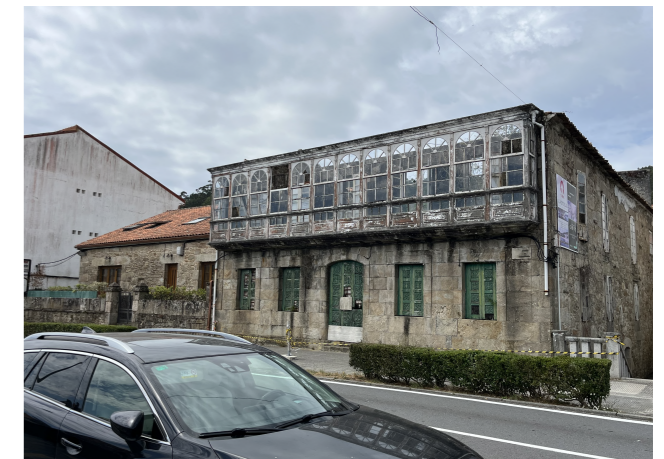
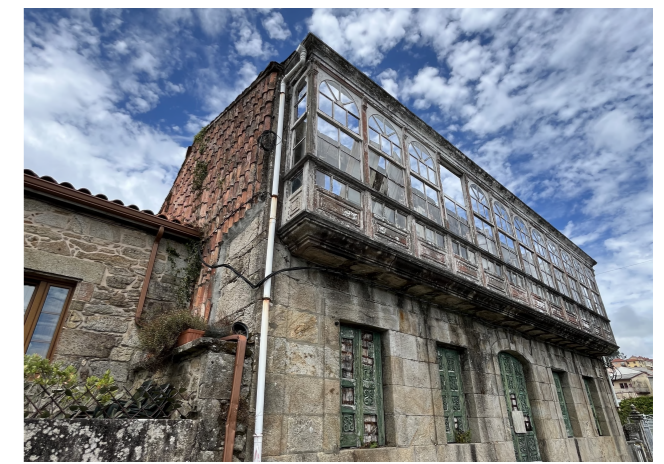
IMAXES

Edificación de tipoloxía residencial burguesa, organizada en dúas plantas sobre estrutura de muros de carga de cachotaría e perpiaño granítico. A planta baixa presenta ocos rectangulares con carpinterías de madeira e molduraxe simple, mentres o nivel superior incorpora unha galería acristalada continua con montantes e traveseiros de madeira, configurando un peche tradicional propio da arquitectura costeira coruñesa de finais do século XIX. A cuberta é a dúas augas con tella cerámica curva. O inmoible, de uso orixinal e actual residencial unifamiliar, amosa deterioro xeral en carpinterías e elementos metálicos, perda de estanqueidade e erosión superficial no granito. O estado de conservación é moi deficiente, con patoloxías de humidade e desagregación da madeira.

Volume prismático de dúas plantas e cuberta a dúas augas; fachada principal de perpiaño granítico e galería corrida de madeira con vidros rectangulares; estrutura de muros portantes; cromatismo pétreo neutro.

Deben valorizarse a galería de madeira orixinal, a fábrica granítica e a composición tradicional da fachada. Recoméndase consolidación estrutural, restauración de carpinterías e cuberta e rehabilitación integral.

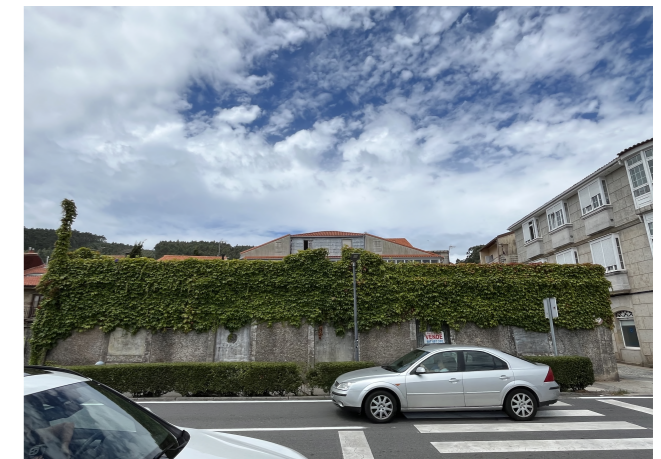
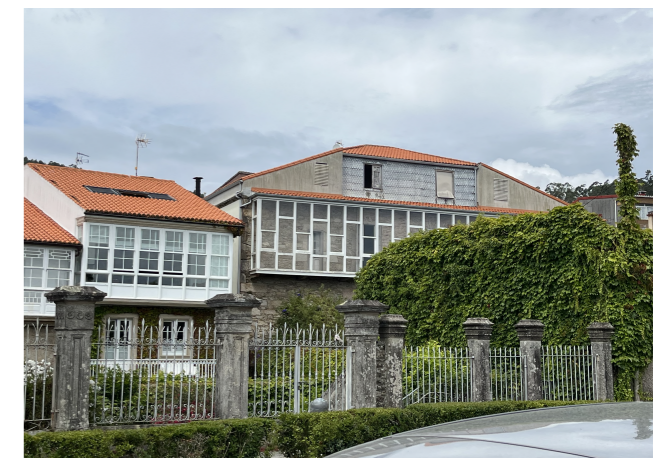
IMAGES

GRADO DE CONSERVACIÓN: MOI DEFICIENTE

Predio urbano correspondente a antiga edificación de carácter residencial e posible uso comercial asociado, segundo a documentación do PECH de Corcubión. Na actualidade consérvanse unicamente restos murarios perimetrais de fábrica de cachotaría de granito enfoscada. A configuración espacial orixinal correspondería a un volume alongado con fachada a dúas rúas, hoxe reducido a cerramento opaco cuberto por vexetación trepadora. A cronoloxía sitúase entre finais do século XIX e comezos do XX. O estado de conservación é moi deficiente, con desaparición total da cuberta e foxados, colonización vexetal, perda de material e risco de inestabilidade estrutural nos lenzos conservados.
