48 CARNOTA

CÓDIGO CONCELLO

CATÁLOGO DE BENS DE VALOR CULTURAL NO LITORAL

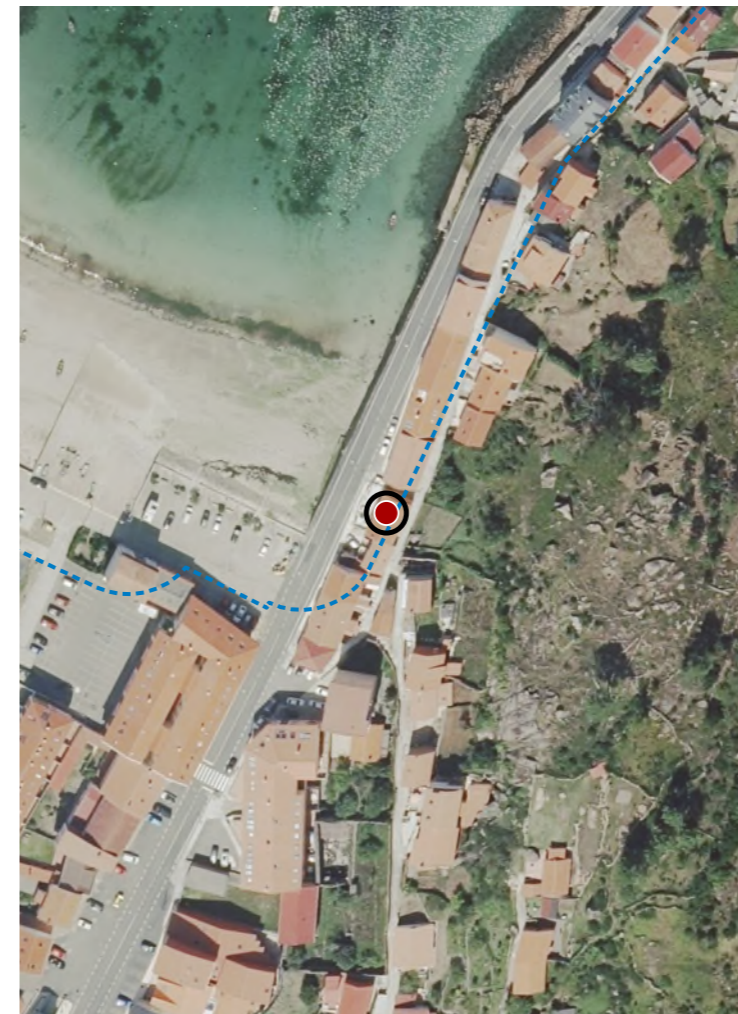
IMAXES

Edificación de tipoloxía residencial unifamiliar, construída en 1979 e reformada en 2008, destinada a uso habitacional. Estrutúrase en tres plantas sobre rasante, cunha cuberta a dúas augas con tella cerámica curva e faldóns a distintas alturas. Os muros de carga son de fábrica de formigón revestida con morteiro continuo pintado, con recercados de pedra granítica nos ocós. Presenta composición simétrica en fachada principal, con ocós verticais e balcóns embutidos. As carpinterías exteriores son de PVC branco con persianas enrollables. O inmoible mostra bo estado estrutural, con leves alteracións cromáticas e enfrontes de humidade nos encontros de cuberta e canalóns. A súa morfoloxía responde á arquitectura doméstica contemporánea, sen elementos tipolóxicos tradicionais significativos.

Volumetría compacta de tres plantas e cuberta a dúas augas; fachada revocada en ton claro con recercados pétreos e carpinterías de PVC; estrutura de formigón armado; balcóns encaixados como elementos singulares.

Recoméndase conservar a orde compositiva da fachada, os recercados pétreos e a volumetría xeral. As actuacións deben centrarse no mantemento.

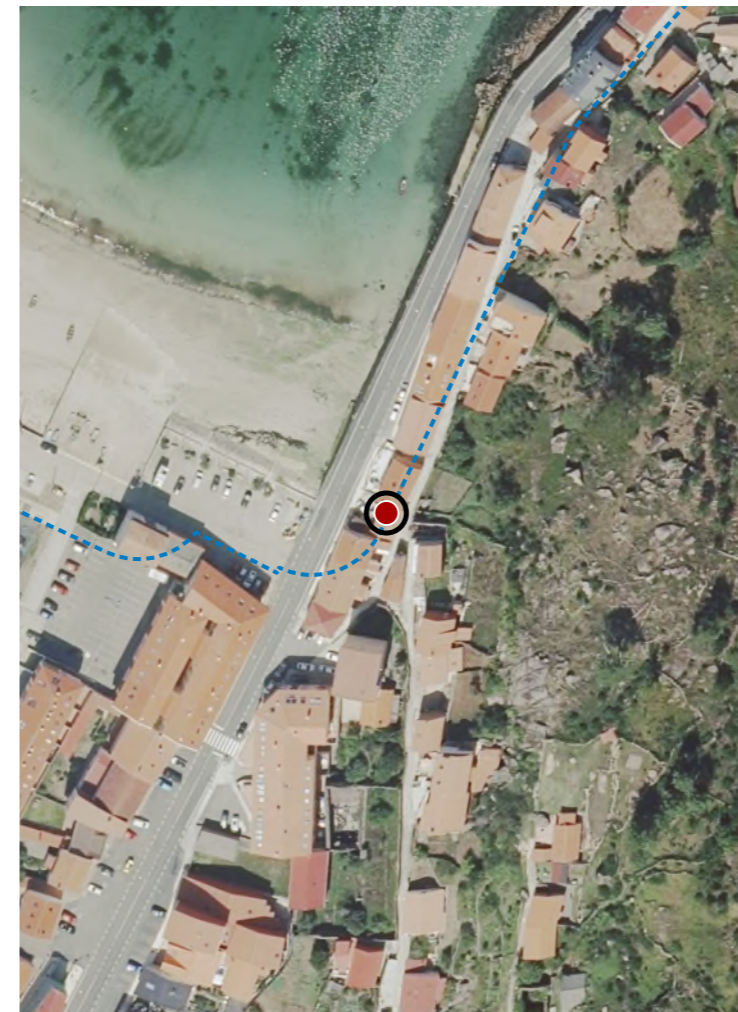
IMAXES

Vivenda unifamiliar tradicional entre medianeiras, datada orixinariamente en torno a 1910 e reformada no ano 2008. A edificación presenta estrutura de muros portantes de cachotaría e cantería irregular de granito visto, con remates en cantos labrados e carpinterías exteriores de madeira lacada substituídas por PVC branco. A cuberta é a dúas augas con tella cerámica curva e estrutura de madeira. A fachada principal mostra composición simétrica, con ocos verticais e escaleira exterior de acceso sobre soportal semienterrado. O conxunto combina linguaxe tradicional e engadidos recentes de fábrica revestida e balastrada de formigón. O estado de conservación é aceptable, observándose alteracións tipolóxicas e patoloxías menores por humidades capilares e disgregación superficial do granito.

Volume compacto de dúas plantas e baixo semienterrado, proporcións verticais e cuberta a dúas augas de tella curva. Fachada en granito visto e corpo lateral revocado ocre. Estrutura de muros portantes. Balastrada singular.

Debe poñerse en valor a fábrica de granito orixinal, a volumetría tradicional e a composición simétrica da fachada. Recoméndase conservación e restauración selectiva, limitando actuacións a mantemento e rehabilitación.

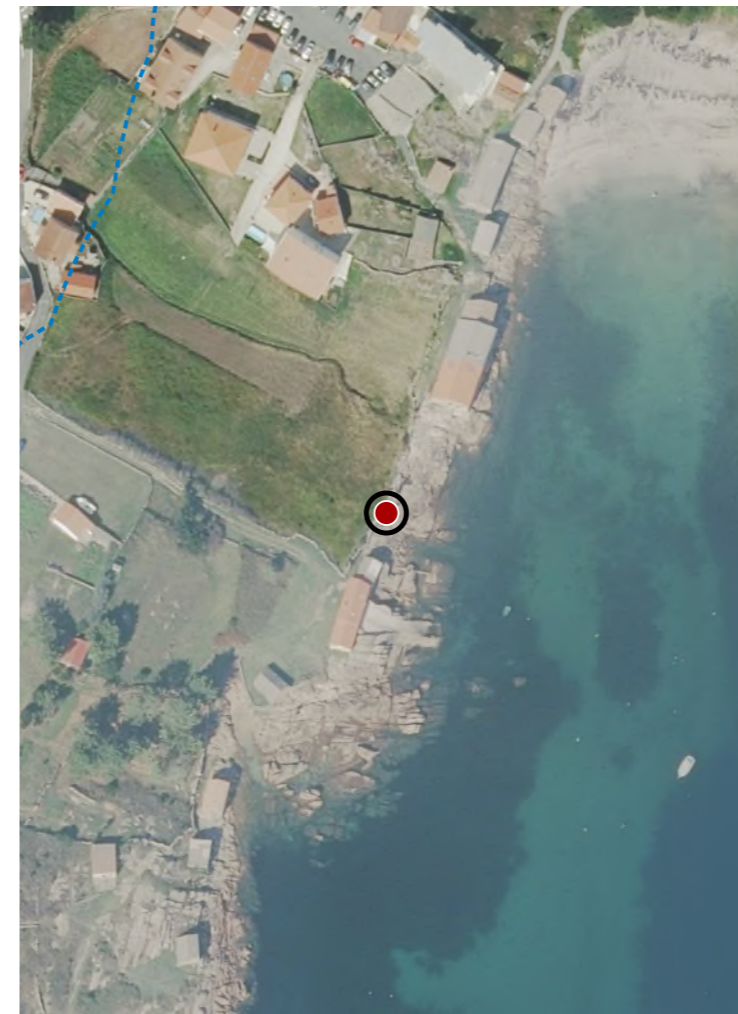
IMAXES

Fonte tradicional, de uso público e carácter utilitario, destinada á subministración de auga e abeberado de gando. Estruturada en fábrica de cachotaría e perpiaños de granito local, labrados con técnicas manuais. Presenta frontís monolítico con dúas bocas metálicas e pía rectangular de grandes doelas. Encádrase nun muro de contención de pedras irregulares, parcialmente cuberto de liques e musgos. A inscrición gravada indica data de 1944, testemuñando unha intervención contemporánea. O estado de conservación é deficiente, con erosión superficial, perda de material nas xuntas e colonización biolóxica. Mantén legibilidade formal e funcional, mais evidencia ausencia de mantemento sistemático e alteracións por escorrentía.

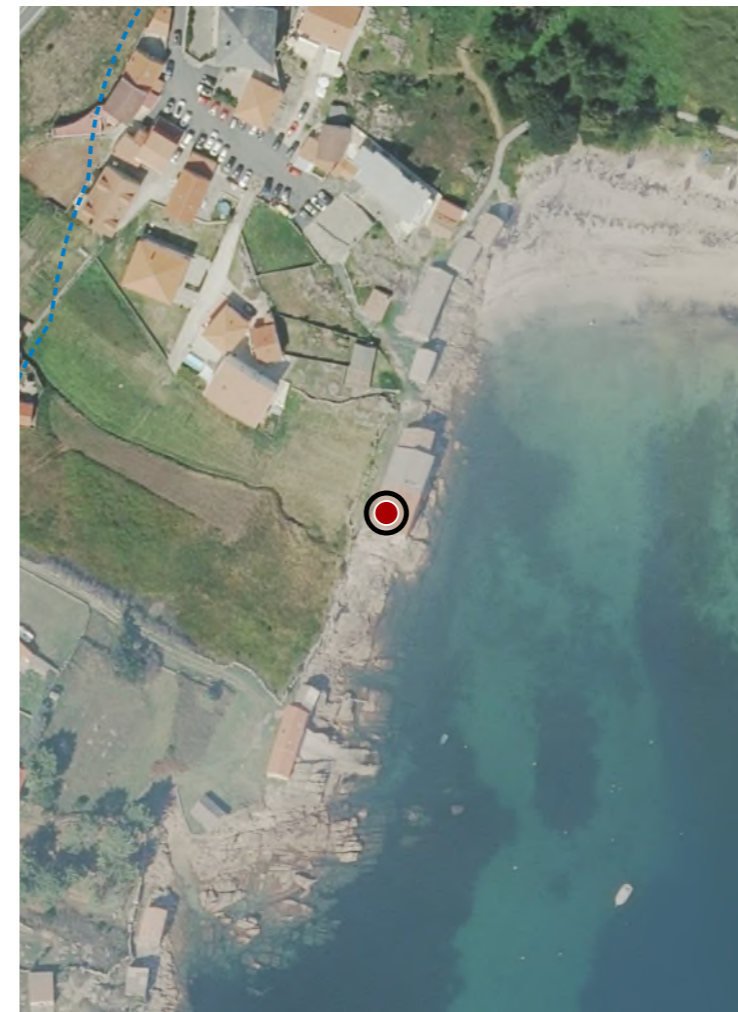
IMAXES

Conxunto de pequenas edificacións de tipoloxía industrial tradicional vinculadas á actividade mariñeira, destinadas orixinalmente ao almacenamento de útiles e embarcacións menores. Executadas en fábrica de cachotería e cantería irregular de granito local, con cubertas a dúas augas de tella cerámica curva ou mixta sobre estrutura de madeira. Presentan planta rectangular, un único volume lineal de escasa altura e ocos mínimos de acceso e ventilación. Datadas arredor de 1950, amosan características construtivas propias da arquitectura popular costeira. O estado de conservación é deficiente, con patoloxías de erosión salina, fisuración e perda parcial do revestimento das xuntas, aínda que manteñen integridade volumétrica e coherencia tipolóxica.

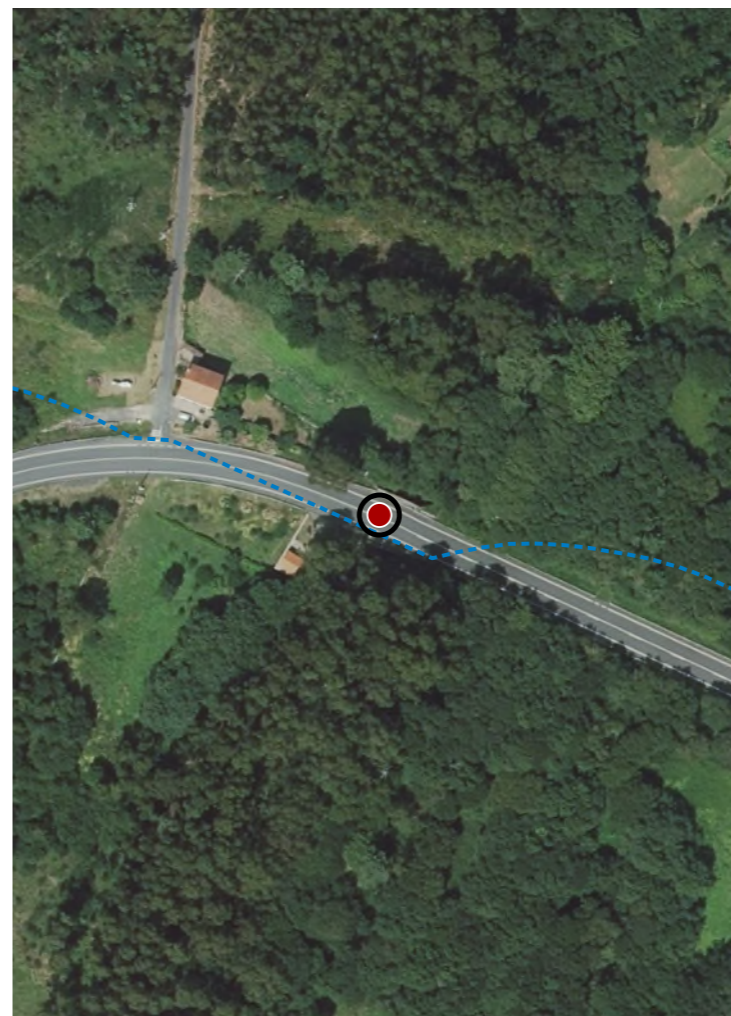
IMAXES

Infraestrutura viaria destinada ao paso rodado e peonil sobre curso fluvial, en uso na actualidade. Execútase con muros e bóvedas de fábrica de cantería granítica. Presenta dous vans en arco de medio punto con tallamares intermedios e taboleiro superior rectilíneo. A configuración responde a solucións tradicionais de enxeñaría civil, datables entre finais do século XIX e comezos do XX. O estado de conservación é deficiente, con presenza de colonización biolóxica, humidades persistentes, erosión superficial e depósitos nos paramentos.

Priorizar conservación da fábrica, arcos e tallamares. Actuacións de consolidación, restauración e mantemento. Recoméndase limpeza biolóxica, control de humidades e reparación de xuntas e paramentos.

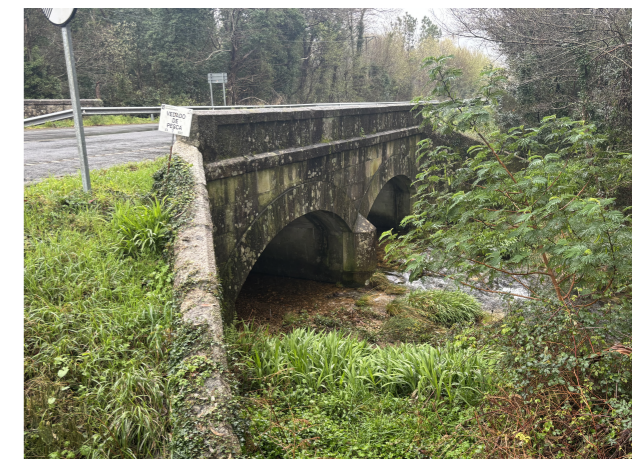
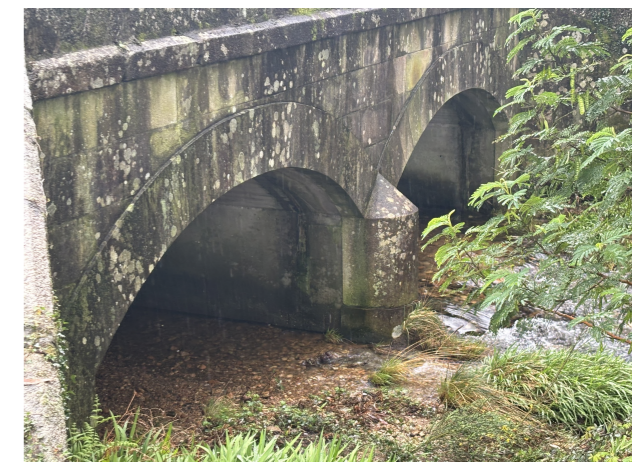
Estrutura lineal de pequena escala, dous arcos de medio punto e taboleiro recto. Fábrica de cantería granítica. Paramentos con colonización biolóxica. Elemento singular: tallamares centrais.

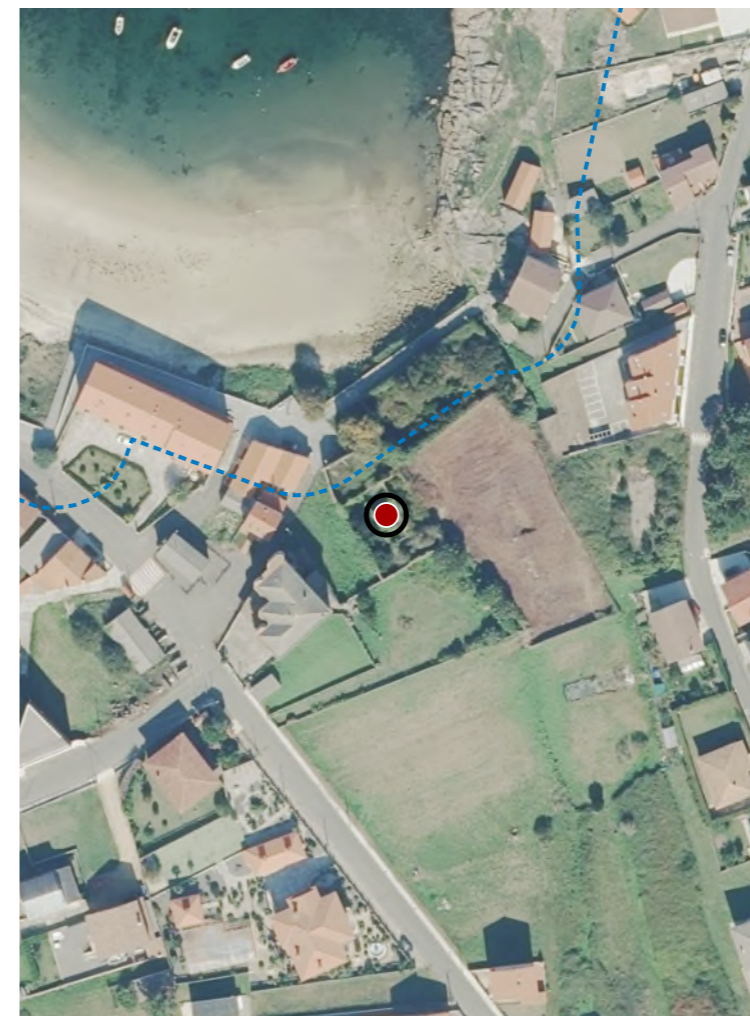
IMAXES

Antiga salgadeira industrial costeira do século XIX, destinada á conservación de produtos mariños mediante salgadura. Estrutura de planta rectangular, orientada paralelamente á liña litoral, construída en fábrica de cachotería e cantería de granito con argamasa de cal e canto, presentando muros de carga de gran espesor. As cubertas orixinais a dúas augas desapareceron, mantendo unicamente os paramentos perimetrais e ocios de ventilación. O conxunto evidencia sistemas construtivos tradicionais mariñeiros. O estado de conservación é moi deficiente, con perda da cuberta, colonización biolóxica, fisuración e erosión salina nas fábricas. Mantén valor ambiental e testemuñal do pasado produtivo litoral.

Priorízase a conservación dos muros e configuración volumétrica. Recoméndase consolidación estrutural e control de humidades. Actuacións de mantemento e restauración compatibles co seu nivel de protección.

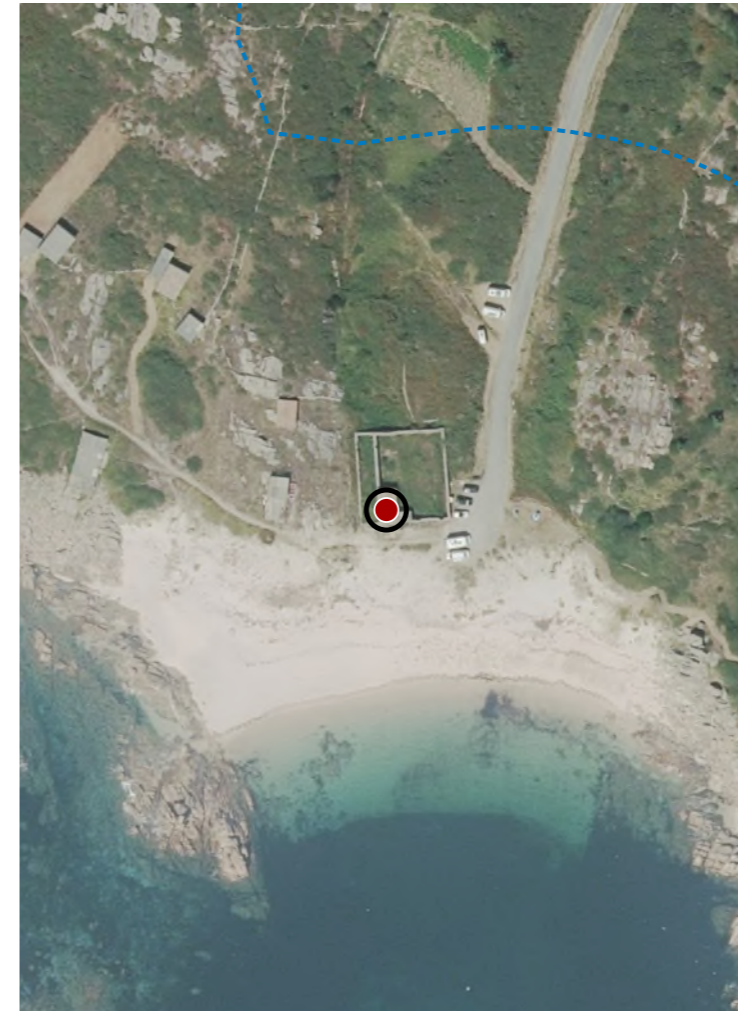
IMAXES

Trátase dunha antiga salgadura costeira destinada ao procesado e conservación de peixe, actualmente sen uso produtivo. Executado en fábrica de perpiaño granítico de aparello irregular, con muros de carga e peches perimetrais, presenta volumes anexos de baixa altura e organización funcional vinculada ao traballo mariñeiro. Cronoloxicamente adscribíse á actividade salineira tradicional dos séculos XVIII-XIX na costa galega. O estado de conservación é moi deficiente, con perdas de material, cubertas deterioradas, colonización biolóxica, humidades persistentes e alteracións antrópicas puntuais.

Conxunto de volumes baixos, dunha planta, de proporción horizontal. Fachadas en perpiaño visto, con ocos simples. Estrutura de muros de carga. Cubertas a dúas augas con tella, parcialmente deterioradas.

Priorizarase a conservación dos muros de perpiaño, configuración volumétrica e relación co litoral. Recoméndase consolidación estrutural, control de humidades e eliminación de vexetación.
