49 MUROS

CATÁLOGO DE BENS DE VALOR CULTURAL NO LITORAL

SALGADURA NO PORTO DE ANCORADOIRO 1
DENOMINACIÓN

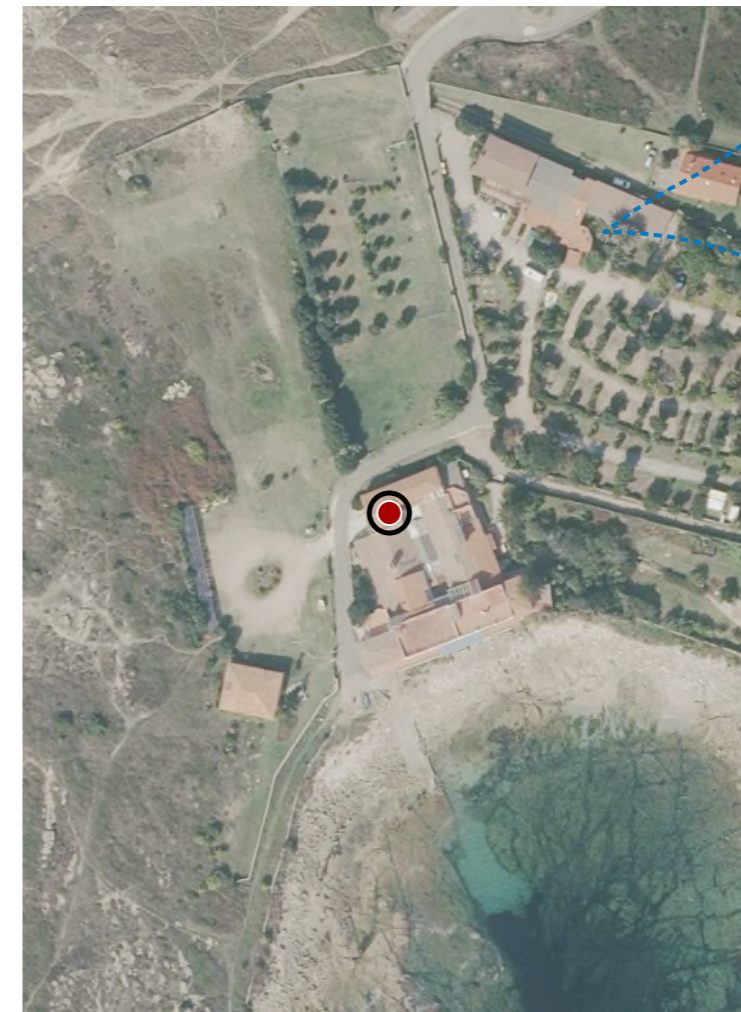
IMAXES

GRADO DE CONSERVACIÓN: ALTERADO

Edificio de volumetría alongada, dúas plantas e cuberta a dúas augas con tella cerámica. Fachadas revocadas e pintadas en branco, carpintarías mixtas. Muros de carga de cachotería granítica. Alteración formal notable.

Debe poñerse en valor a volumetría orixinal, a fábrica pétreo e o vínculo coa actividade mariñeira. Recomendanse actuacións de conservación e valorización interpretativa.

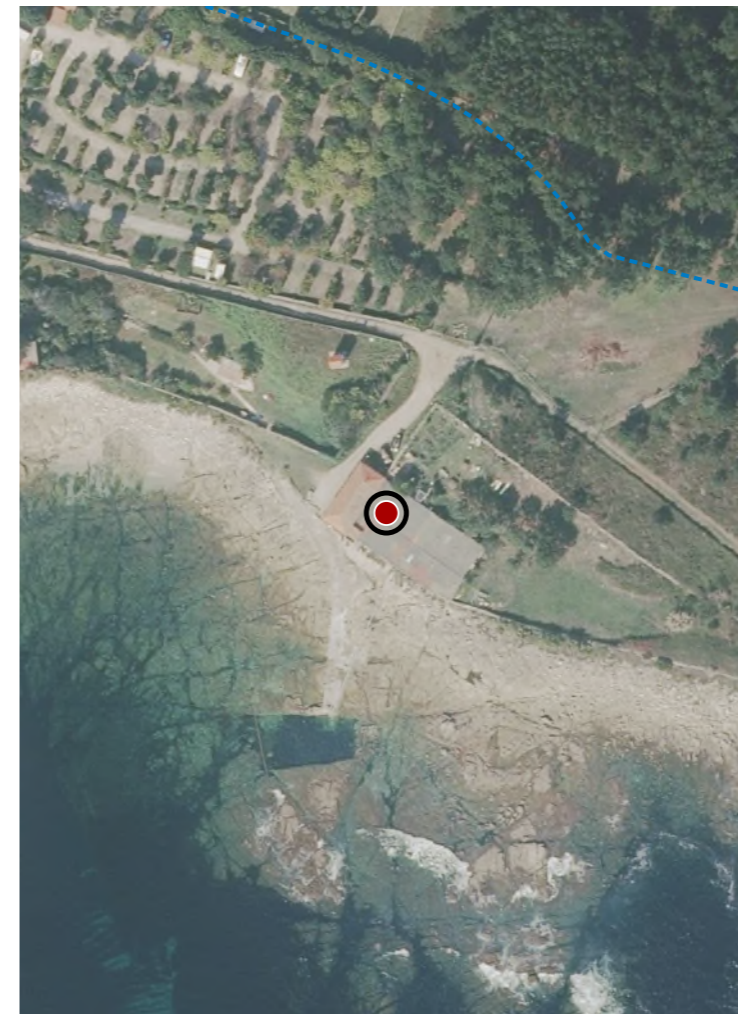
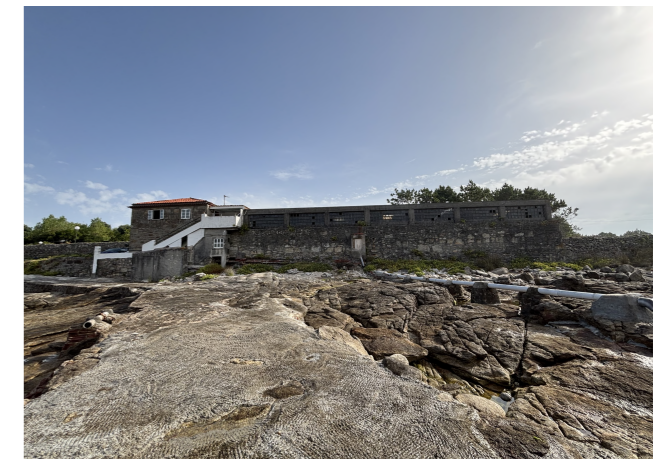
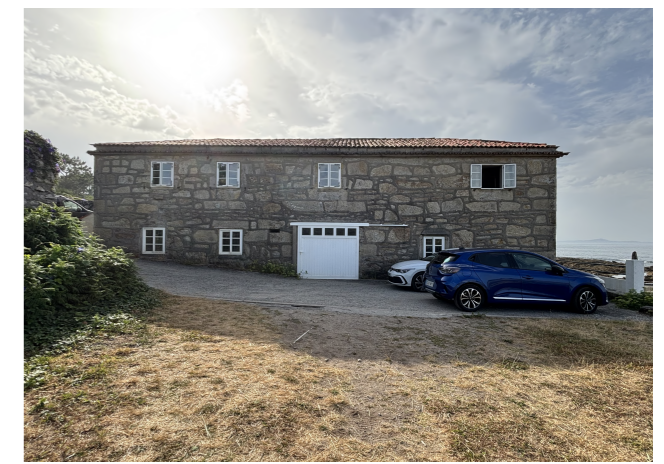
IMAXES

Trátase dunha cetaria tradicional con vivenda anexa, destinada á conservación de marisco vivo. Execútase en fábrica de cachotería granítica irregular con morteiro, incorporando elementos de formigón en ampliacións. Dispón de muros perimetrais, pozas en contacto directo co litoral e edificación auxiliar residencial. A configuración é lineal adaptada á rocha costeira, con acceso superior. Cronoloxicamente encádrase no ámbito contemporáneo ligado á economía mariñeira local. Presenta estado de conservación deficiente, con erosión, colonización biolóxica, fisuracións e alteracións puntuais. No Plan Básico Autonómico denomínase "Fábrica de salgadura no Porto de Ancoradoiro 2"

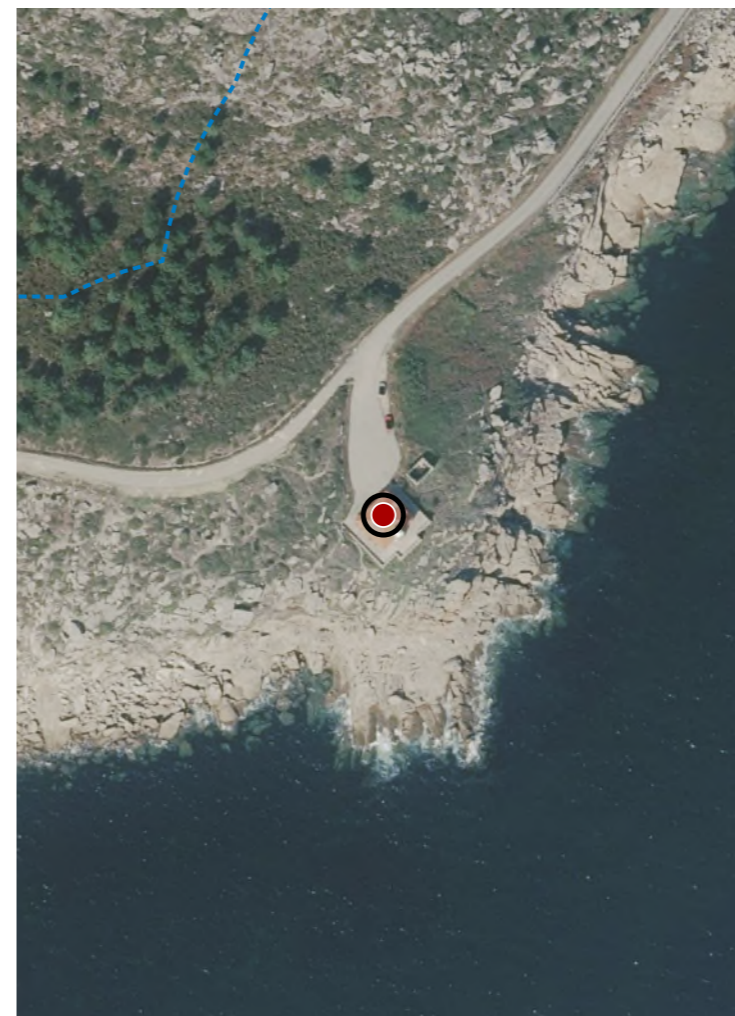
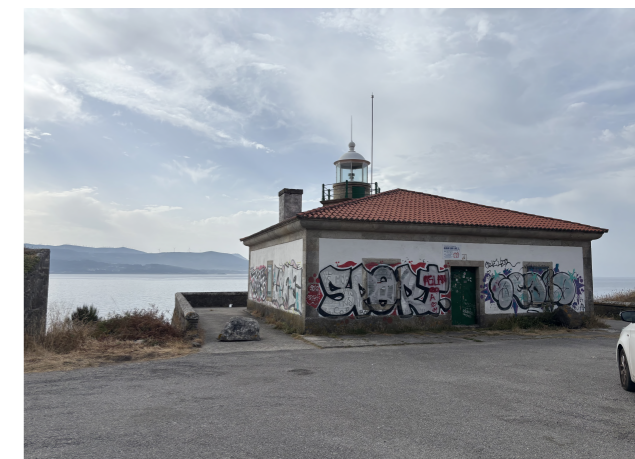
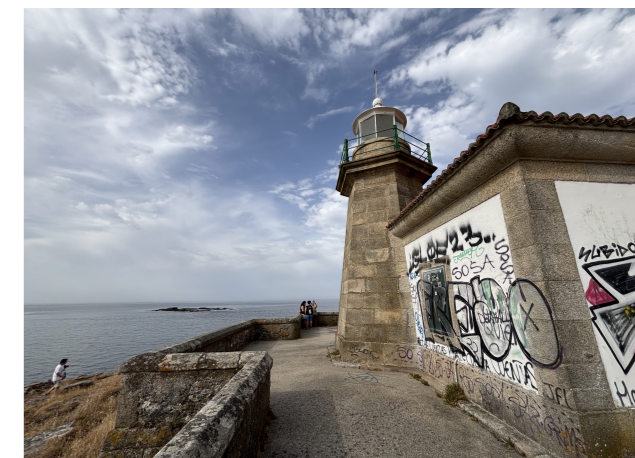
IMAXES

GRADO DE CONSERVACIÓN: DEFICIENTE

Volume compacto de planta cadrada e unha soa altura, proporcións regulares e cuberta a catro augas. Fachadas encaladas con cantería granítica vista en esquinas e vans, deterioradas por grafitos. Lanterna hexagonal de granito.

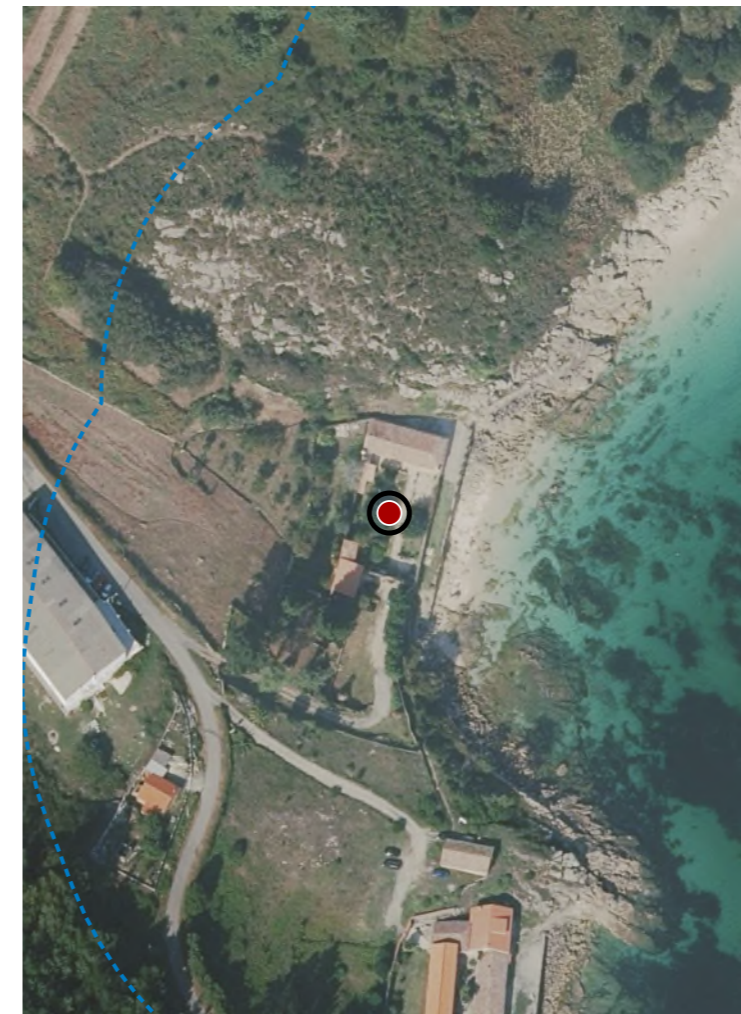
IMAXES

GRADO DE CONSERVACIÓN: MOI DEFICIENTE

Edificación de dúas plantas na vivenda e naves anexas dunha altura, volumes simples e alongados. Fachadas revocadas con carpinterías de madeira. Estrutura portante de muros de carga. Cubertas inclinadas con deterioro acusado.

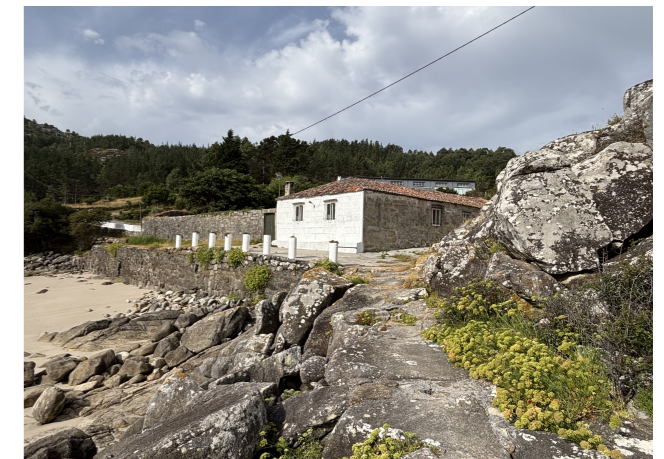
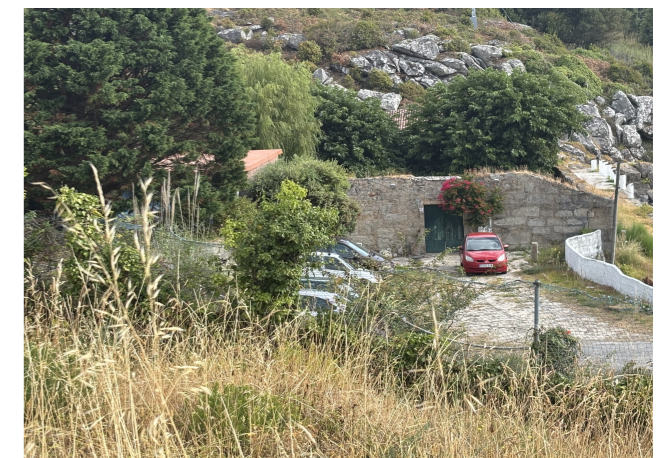
Edificación industrial de tipoloxía fabril mariñeira, orixinarimente destinada á salgadura de peixe e posteriormente adaptada a uso residencial. Estruturada en planta baixa con muros portantes de cachotaría de granito, recebados parcialmente e cuberta a dúas augas con tella cerámica curva sobre estrutura de madeira. Presenta composición volumétrica simple, con orientación cara ao mar e acceso directo á praia mediante rampa. Datable en torno a 1900, mantén a configuración funcional propia das fábricas de salazón do litoral muradán. O estado de conservación é deficiente, con alteracións nos revestimentos, perdas de material pétreo e humidades de capilaridade visibles nos paramentos.

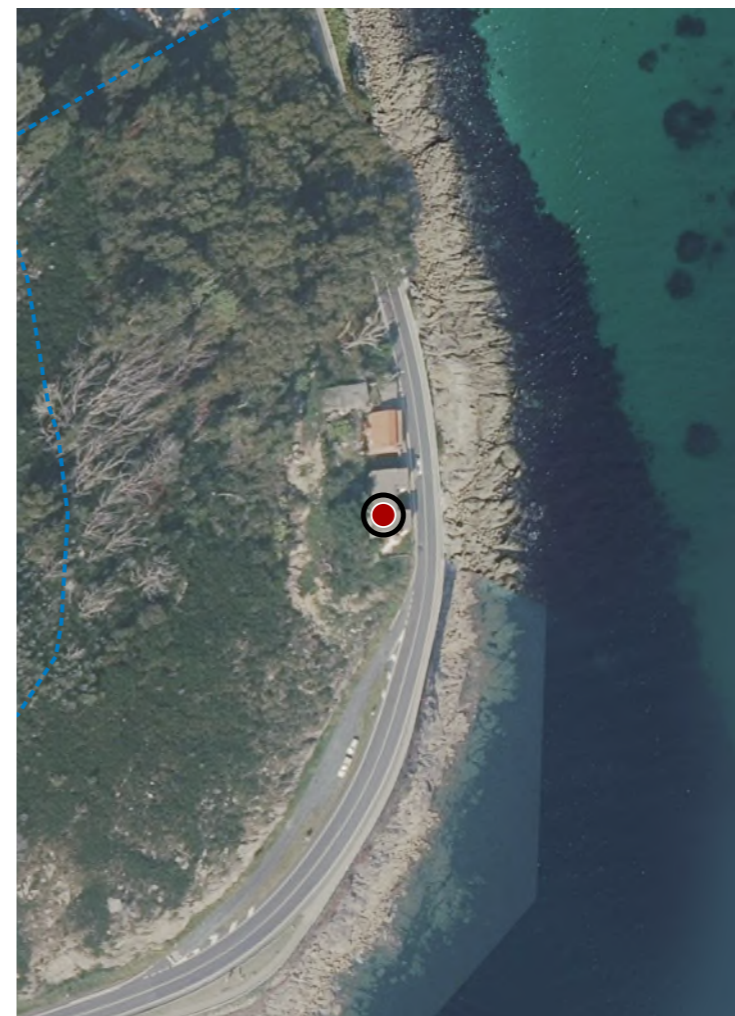
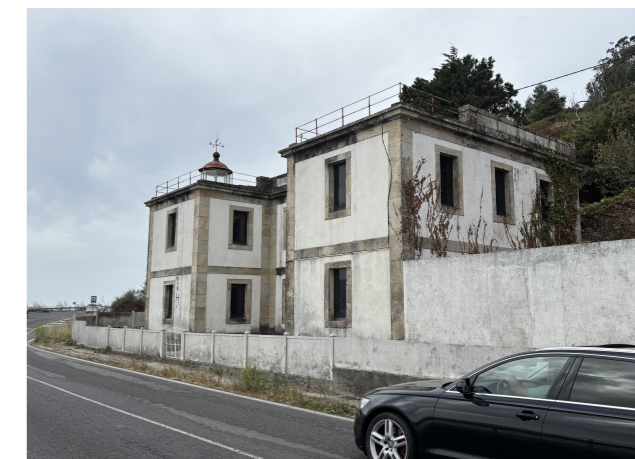
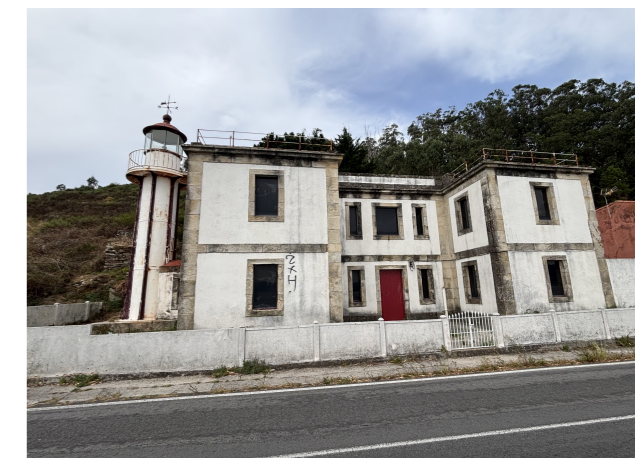
IMAXES

GRADO DE CONSERVACIÓN: MOI DEFICIENTE

Volumetría en "U" de dúas plantas e proporción compacta; fachadas encaladas con cantería vista, cromatismo branco-ocre, carpinterías ausentes e revocos deteriorados. Cuberta plana con peto e torre metálica cilíndrica.

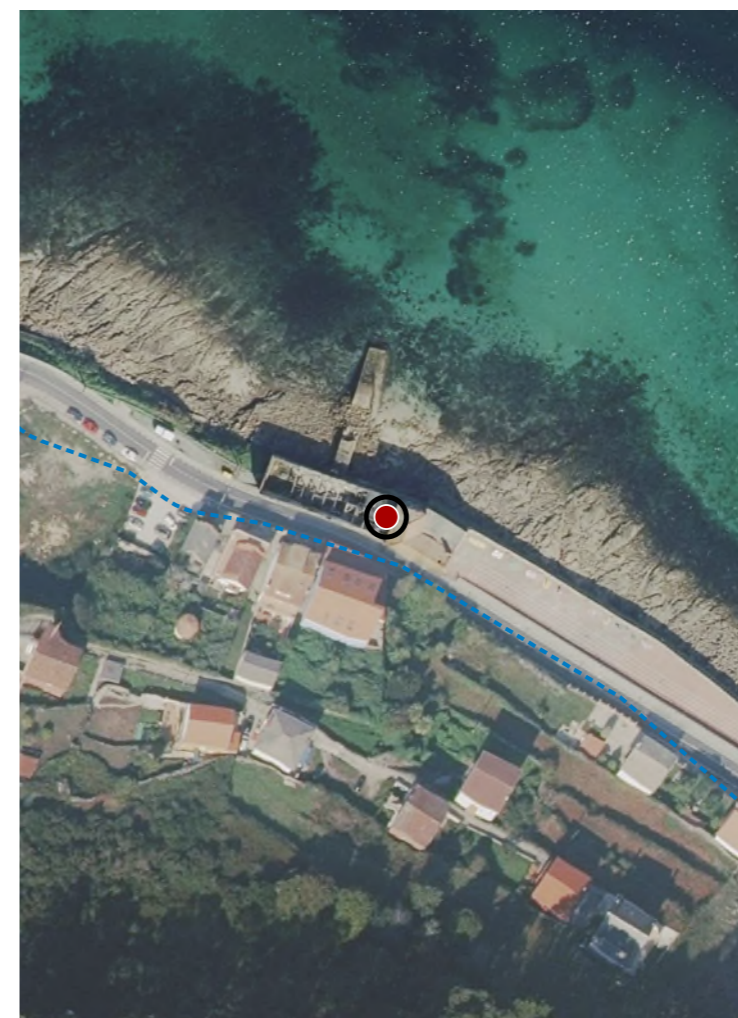
IMAXES

Volume rectangular de dúas plantas e cuberta a dúas augas. Fachada de cachotaría granítica, carpinteirías deterioradas e restos de galerías brancas. Estrutura de muros portantes e foxados de madeira. Balcóns metálicos singulares.

Entorno urbano costeiro, cunha imaxe degradada por abandono e presenza de infraestruturas viarias. Valor paisaxístico pola relación coa ría e a continuidade das edificacións mariñeiras tradicionais, aínda con distorsións visuais.

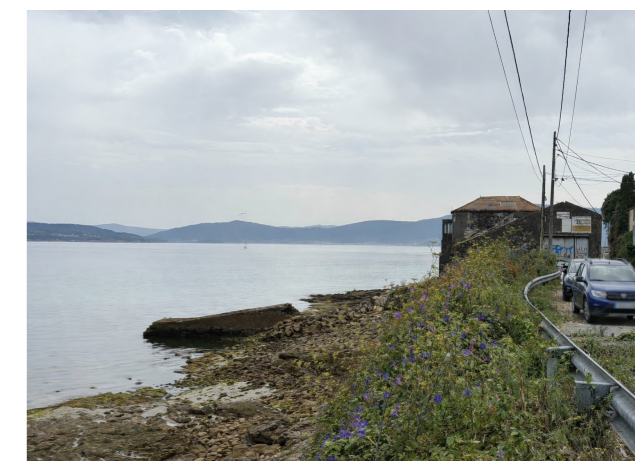
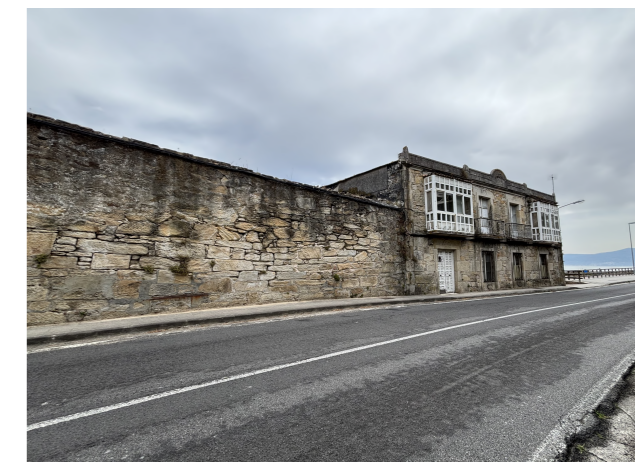
Trátase dunha antiga fábrica salgadeira de comezos do século XX, vinculada á actividade conserveira litoral. A edificación presenta tipoloxía fabril tradicional, con estrutura portante de muros de cachotaría granítica e cuberta a dúas augas con tella curva cerámica. A súa configuración responde a un corpo principal rectangular de dúas plantas, con vanos verticais rítmicos e balconadas metálicas, incorporando galerías acristaladas nas fachadas orientadas á ría. O conxunto combina espazos produtivos e residenciais. O estado de conservación é moi deficiente: obsérvanse perdas de material, alteracións por humidade e erosión mariña, así como colonización biolóxica en paramentos. Non conserva equipamento interior nin carpinteirías orixinais. Dispón de peirao de acceso propio.

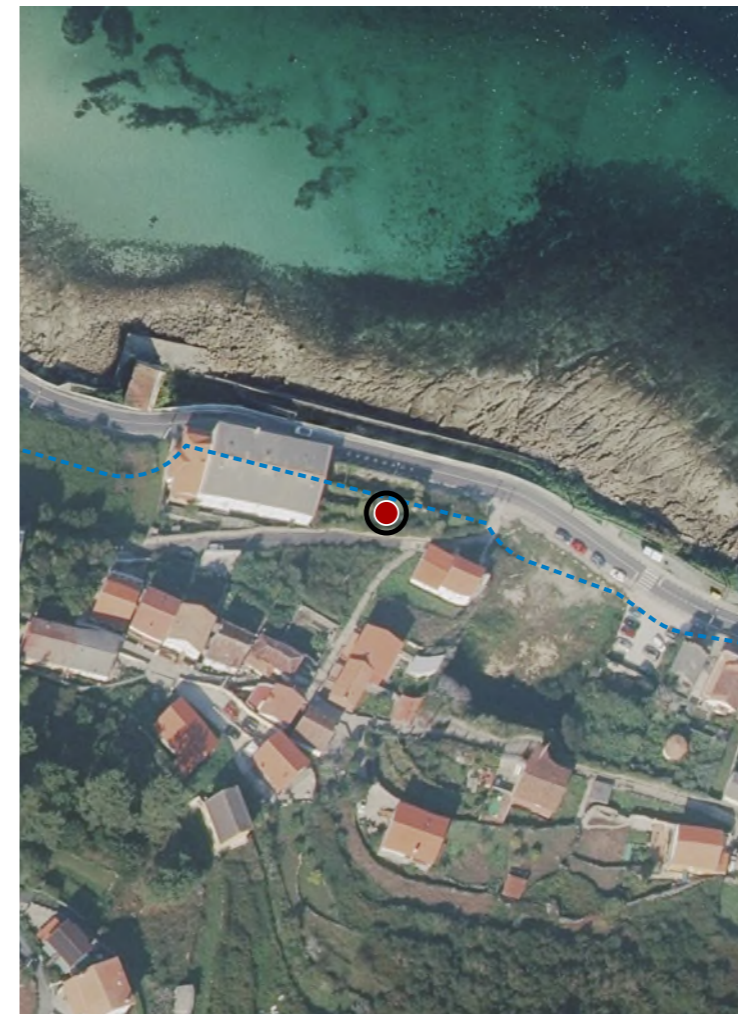
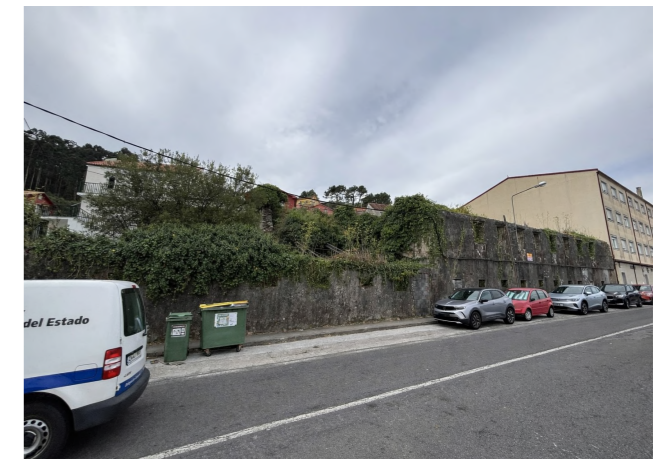
IMAXES

Antiga fábrica salgadeira de tipoloxía industrial mariñeira, destinada orixinalmente á conservación de peixe mediante salgadura e secado. A estrutura actual conserva unicamente os muros perimetrais de mampostería de granito con revestimento revocado, configurados en dúas crujeas paralelas e ocós rítmicos de ventilación. A volumetría orixinal sería de planta rectangular, con cuberta a dúas augas de estrutura de madeira, hoxe desaparecida. O conxunto data de mediados do século XX, representativo da arquitectura produtiva litoral. O estado de conservación é moi deficiente, con perda total de cuberta, disgregación do morteiro, colonización vexetal, humidades e fisuracións nos encontros murarios, mantendo parcialmente a lectura tipolóxica do ben.

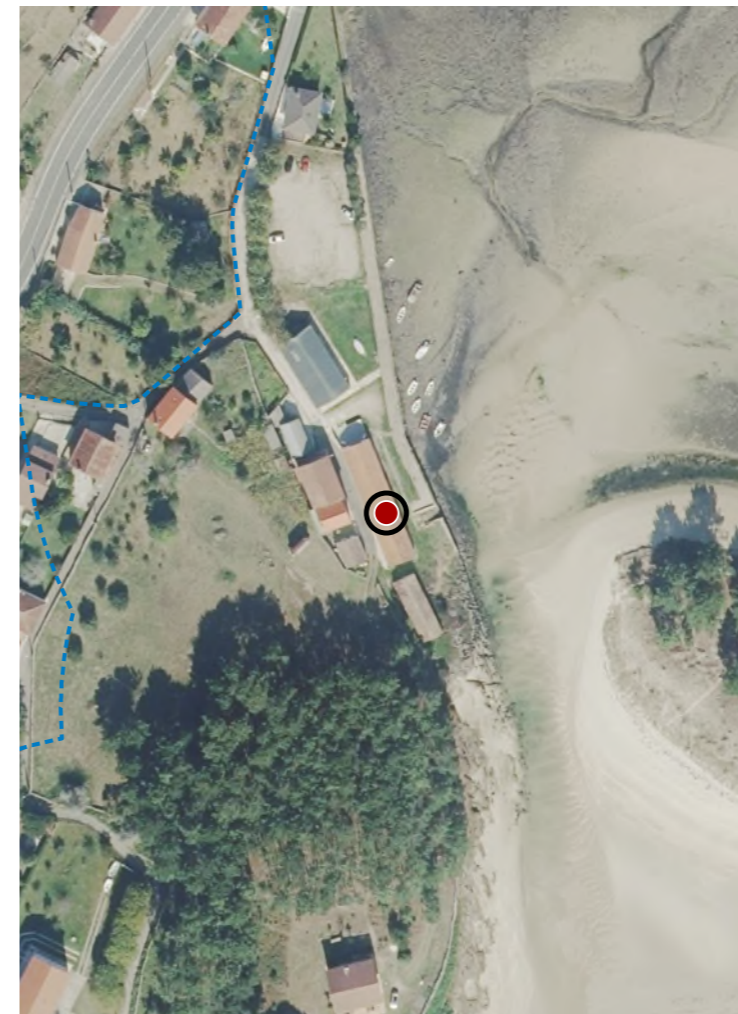
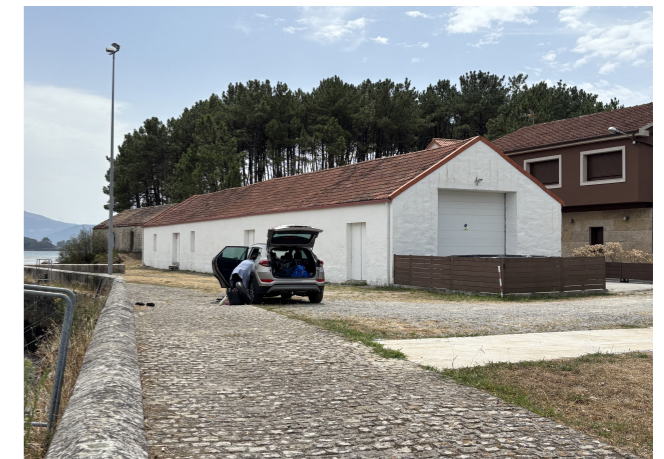
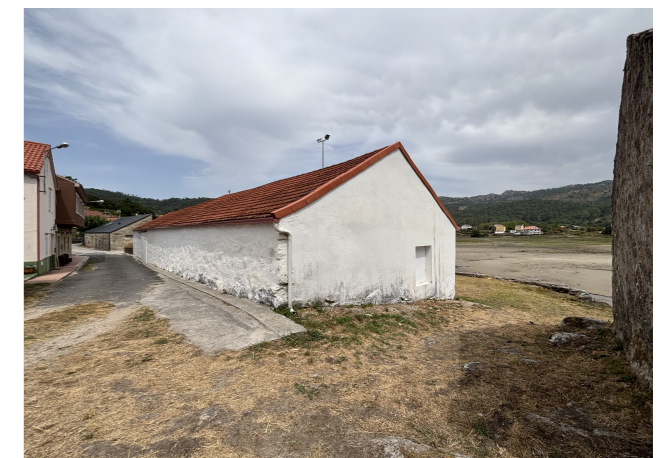
Volume lonxitudinal, planta baixa única e cuberta a dúas augas de tella curva. Fachadas encaladas brancas, ocós verticais regulares e carpinterías simples. Estrutura portante de muros de cachotería. Leves patoloxías por humidade.

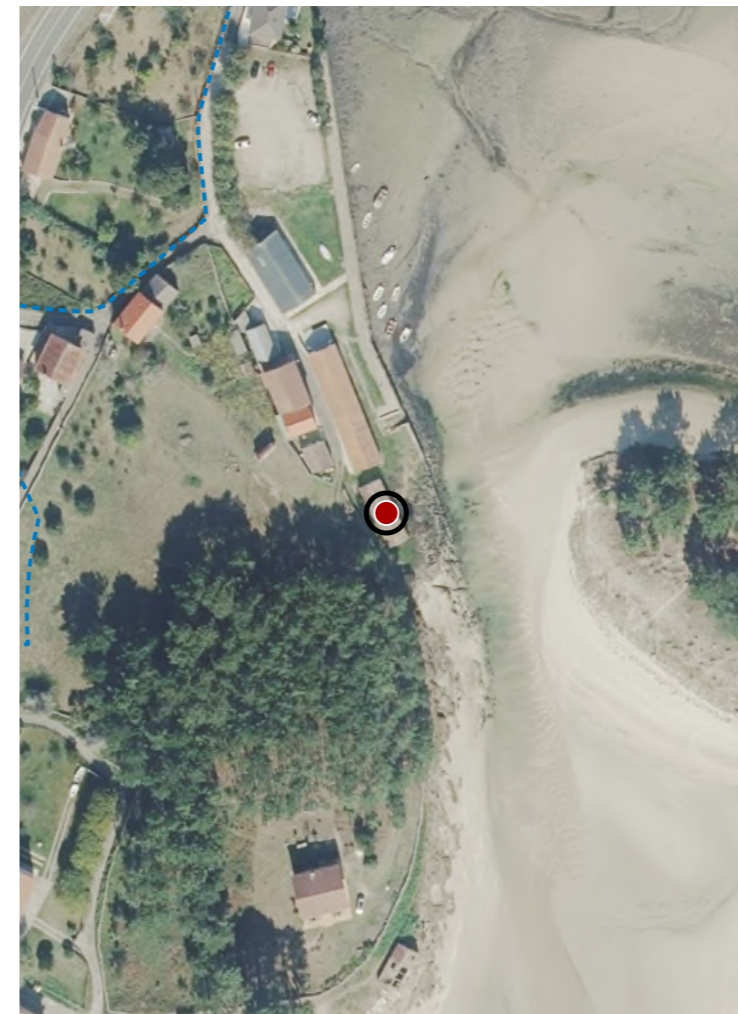
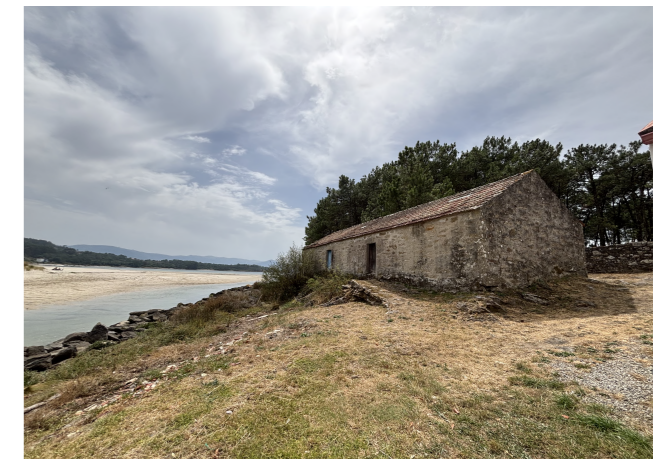
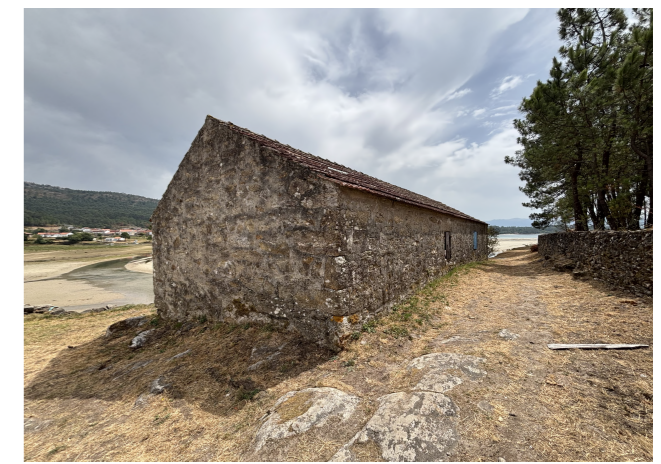
Edificación de tipoloxía fabril pertencente á arquitectura industrial tradicional, datable arredor de 1925. Presenta planta rectangular e volume prismático dunha soa altura, resolta en muros de cachotaría de granito con xuntas tomadas con morteiro de cal e area. A cuberta, a dúas augas, estruturábase mediante pares de madeira e tella cerámica curva sobre ripado. O conxunto carece de revestimentos actuais, conservando restos de enfoscado orixinal. Os ocos, escasos e de proporcións verticais, dispoñen de peches de madeira deteriorados. A construción atópase nun estado de conservación regular, con perda parcial do revestimento, erosión nos paramentos e oxidación dos elementos metálicos. Conserva valor ambiental e tipolóxico representativo da arquitectura fabril costeira.

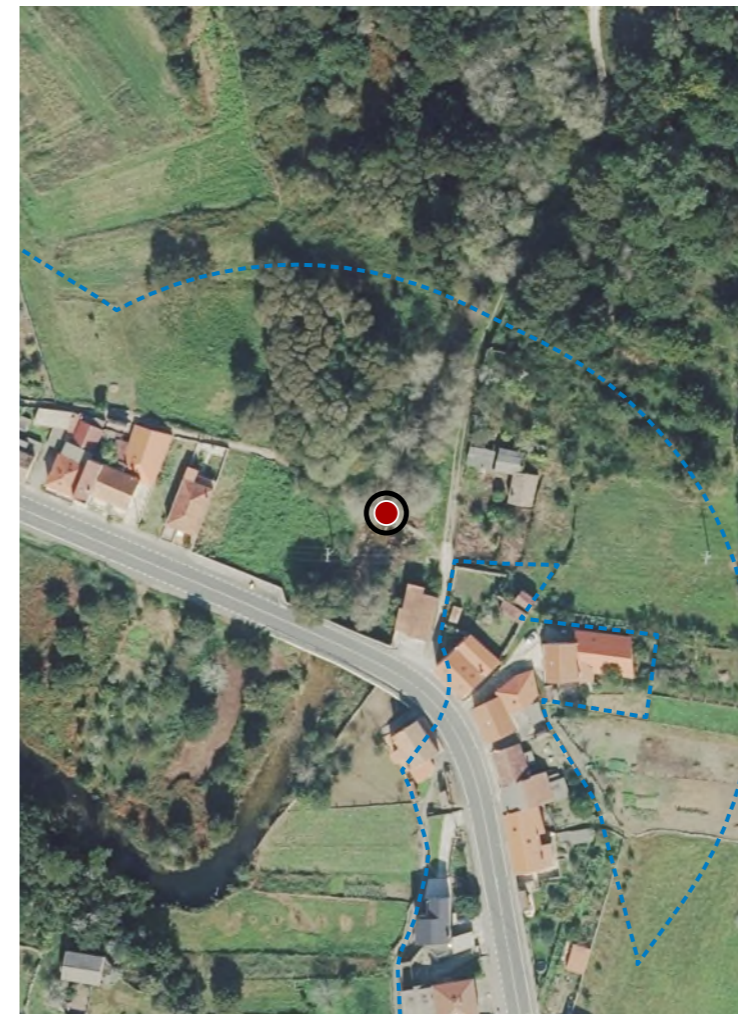
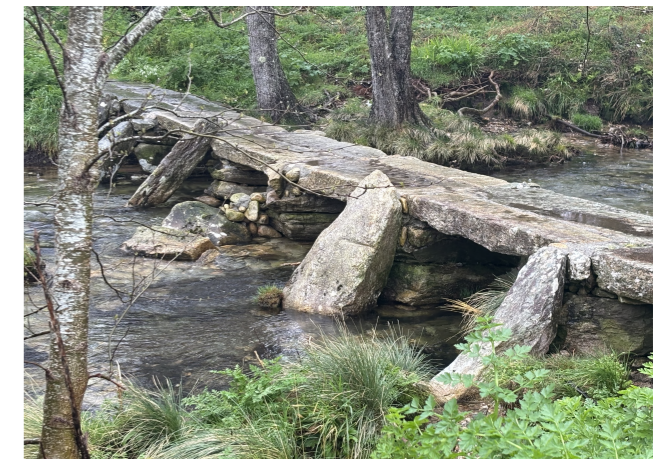
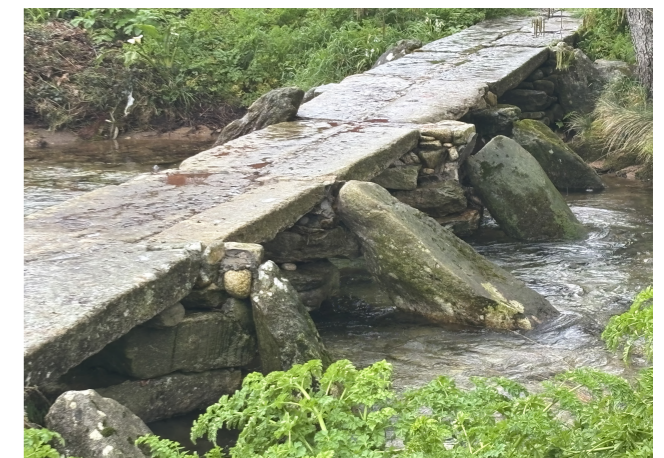
Pontella tradicional destinada orixinariamente á comunicación peonil sobre o río Rateira, mantendo uso funcional residual como paso local. Executada en granito mediante técnicas de cantería e cachotaría, componse de grandes perpiaños horizontais que conforman o taboleiro, apoiados sobre soportes pétreos e reforzados con elementos inclinados a modo de contrafortes laterais para resistir as riadas. Presenta desenvolvemento lineal de pequena luz, adaptado ao leito fluvial e á topografía. Estado de conservación deficiente, con desprazamentos de pezas, erosión superficial, colonización biolóxica e alteracións puntuais na estabilidade do conxunto.

Paso lineal de pequena luz formado por perpiaños de granito. Estrutura simple con apoios pétreos e contrafortes inclinados. Estado deficiente con desprazamentos e desgaste.

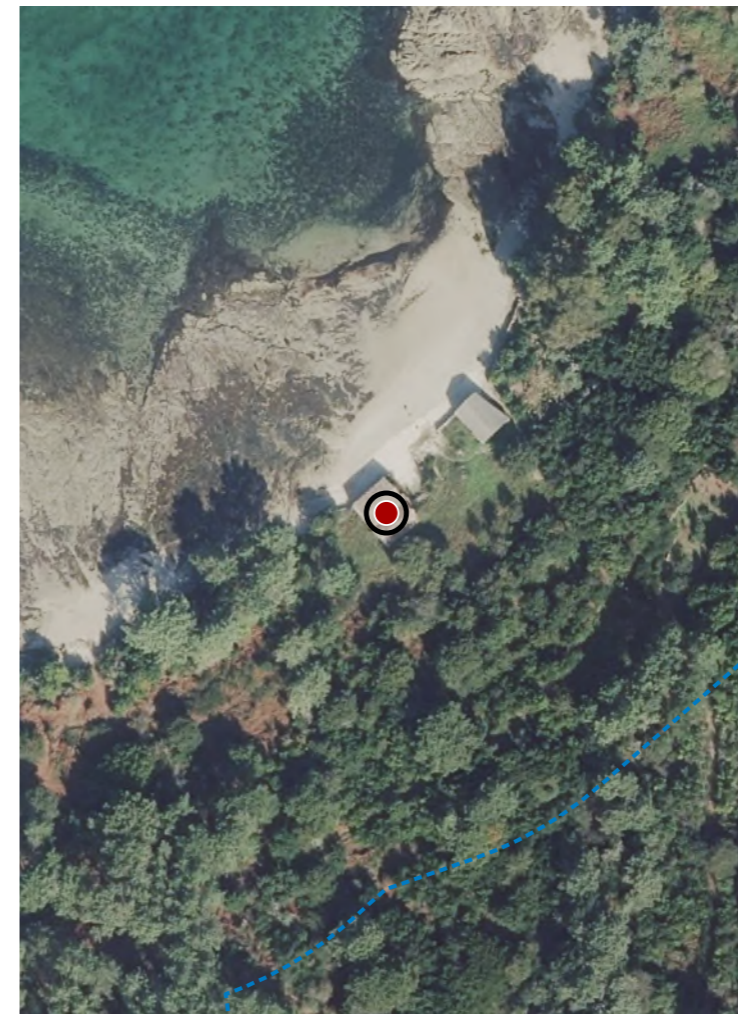
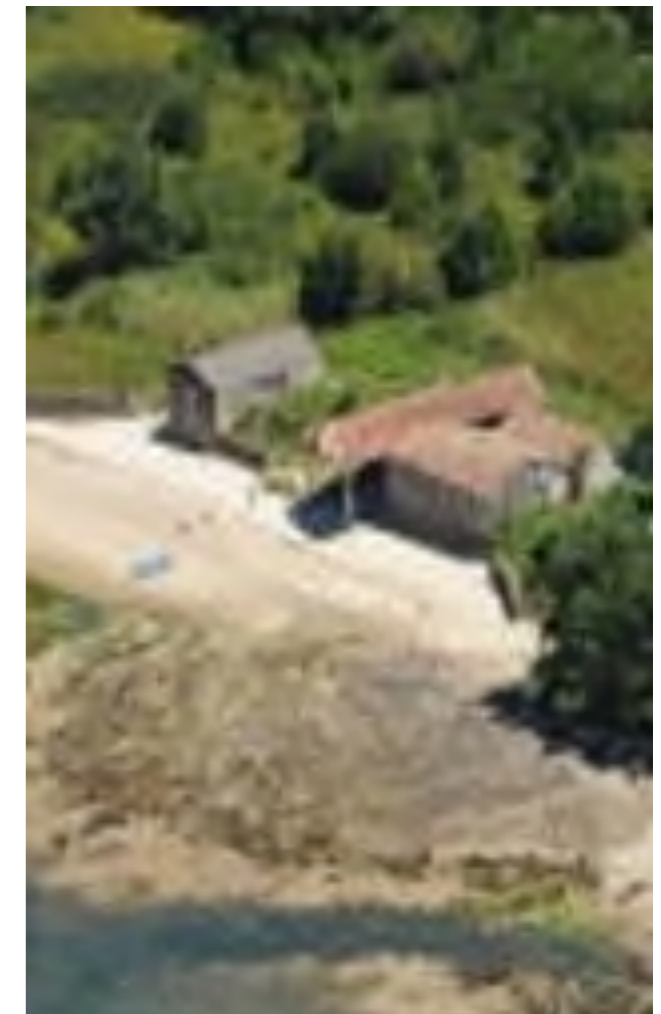
Conxunto arquitectónico de tipoloxía fabril tradicional vinculado á carpintería de ribeira, datado a mediados do século XX e situado na praia de Salgueiro. O conxunto intégrano dúas edificacións principais de fábrica mixta: muros de cachotaría granítica, cuberta a dúas augas con tella curva e estruturas de madeira. A disposición é lineal, con nave aberta ao areal e vivenda anexa de planta rectangular e cuberta a dúas vertentes. A técnica construtiva é artesanal, propia da arquitectura litoral produtiva. O estado de conservación é regular, observándose patoloxías de humidades por capilaridade, erosión salina nos paramentos e perda parcial de carpinterías. Mantén valores tipolóxicos e paisaxísticos relevantes como testemuño da cultura mariñeira.

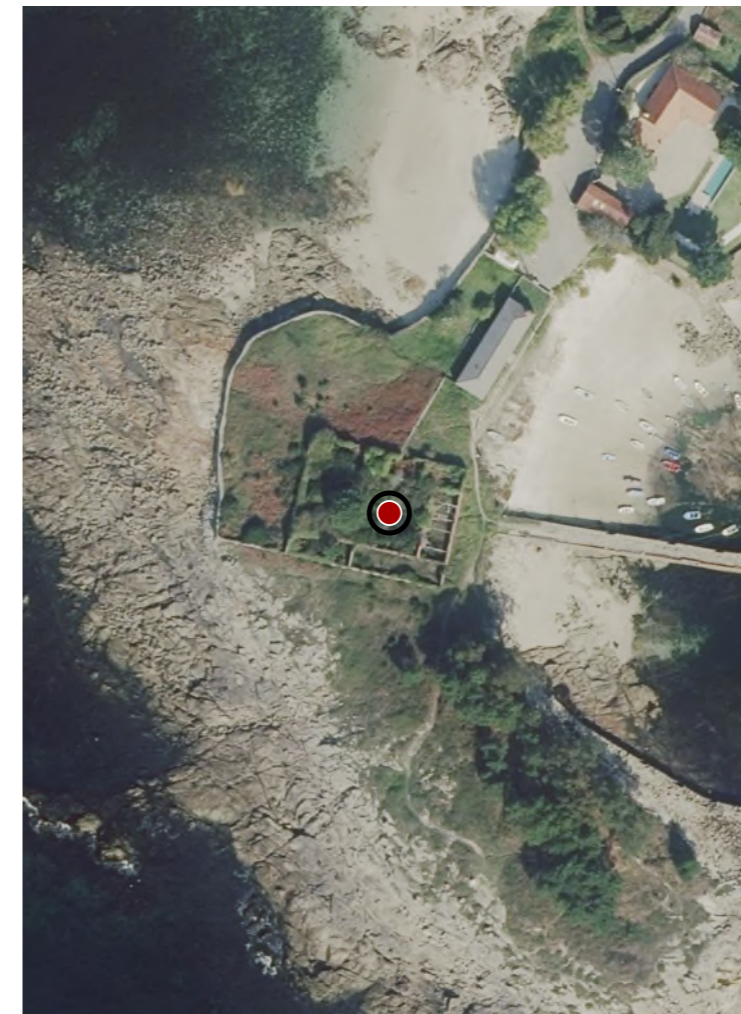
IMAXES

Conxunto de volumes baixos e alongados de planta baixa. Muros de cachotaría encalada con ocos regulares. Estrutura portante pétreo. Cubertas a dúas augas, desaparecida nun dos corpos. Estado moi deficiente con ruína parcial.

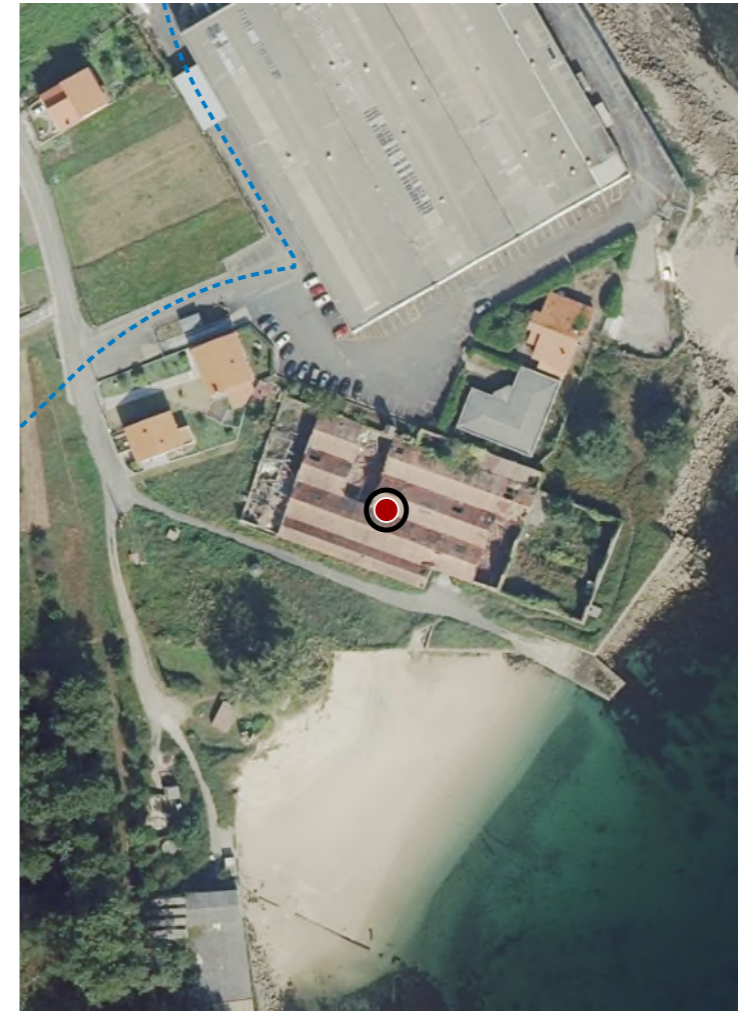
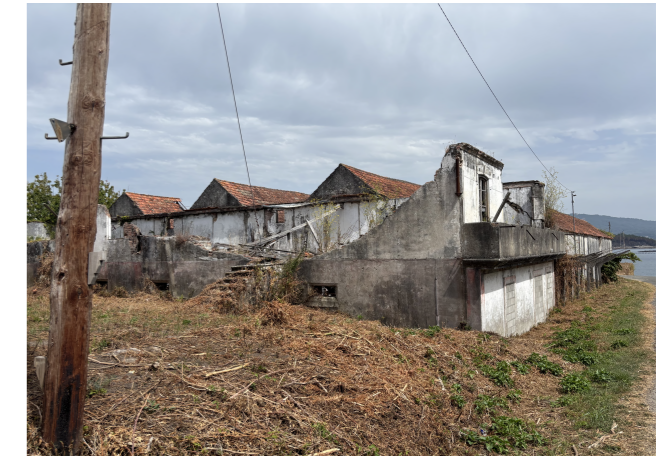
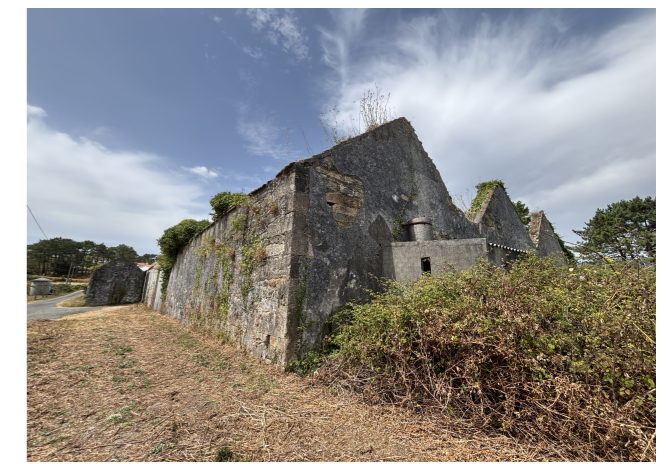
IMAXES

Conxunto fabril de tipoloxía industrial mariña, erguido en 1916 como fábrica de salazón e conserveira vinculada á familia Legarda. A súa estrutura está composta por varias naves paralelas de planta rectangular, con muros portantes de cachotería e mampostería de granito e cubertas a dúas augas de tella cerámica sobre estrutura de madeira. Inclúe edificacións auxiliares e vivenda de dirección. Presenta restos de revocos e carpinterías metálicas deterioradas. O conxunto mostra configuración lineal adaptada ao bordo litoral, coas fachadas principais orientadas ao mar. Atópase en estado de abandono, con colapsos parciais, erosión dos muros, perda de cubertas e invasión vexetal. Mantense como vestixio industrial de valor ambiental e histórico no litoral de Esteiro.

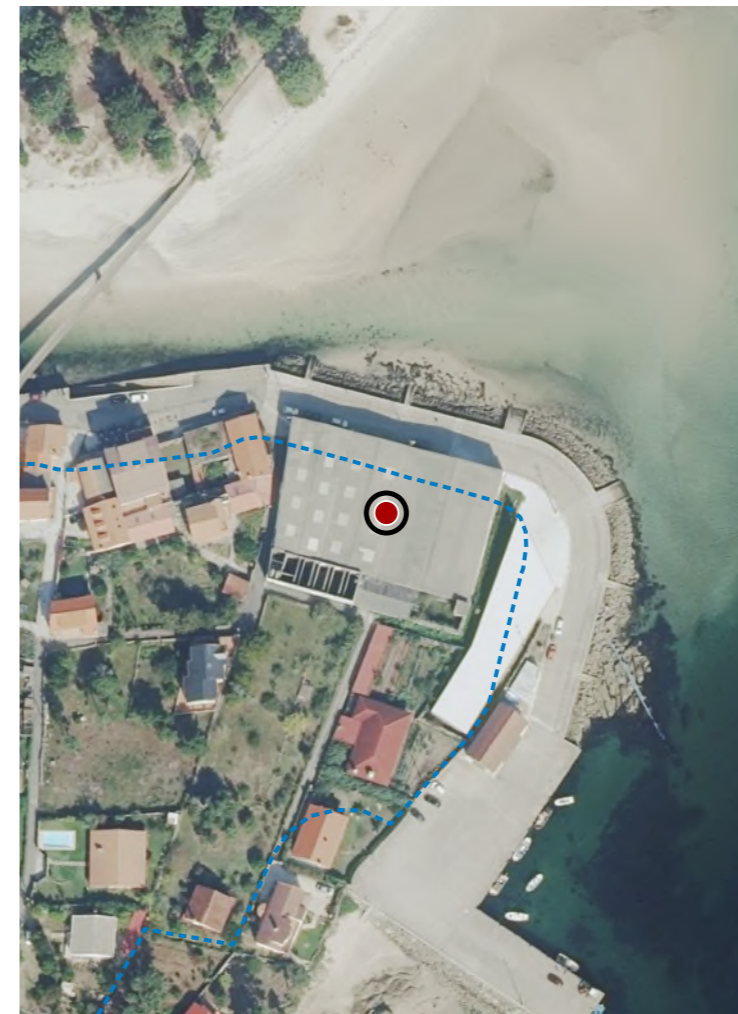
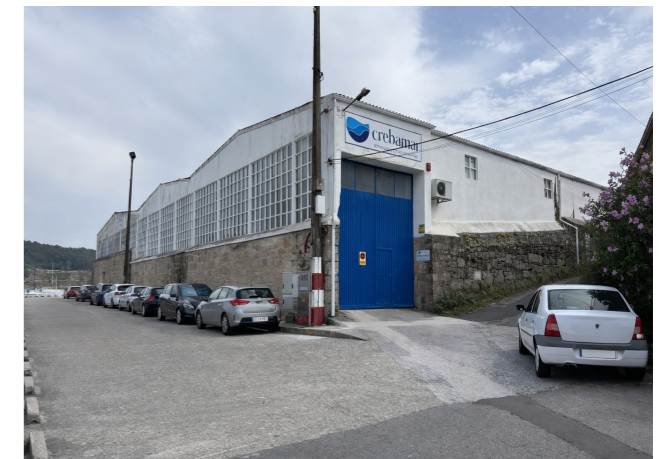
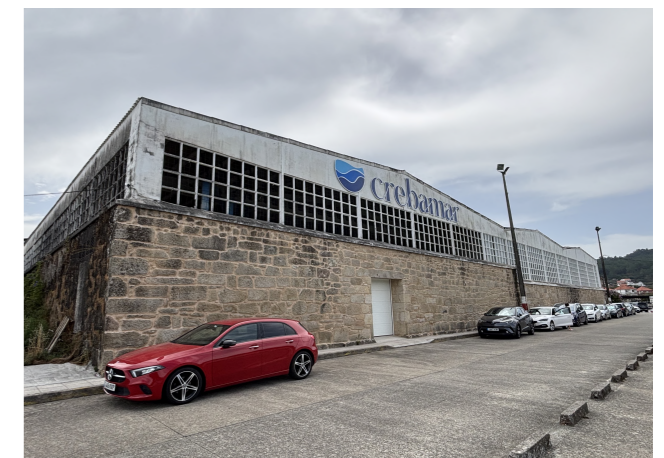
IMAXES

Nave de planta rectangular e volume alongado, dunha soa altura e ampla superficie. Fachadas en granito e enfoscado branco, carpinterías industriais deterioradas. Estrutura mixta de fábrica e formigón. Sen elementos ornamentais.
