52 PORTO DO SON

CATÁLOGO DE BENS DE VALOR CULTURAL NO LITORAL

52_001
CÓDIGO INVENTARIO

AMARRADURAS DE PEDRA
DENOMINACIÓN

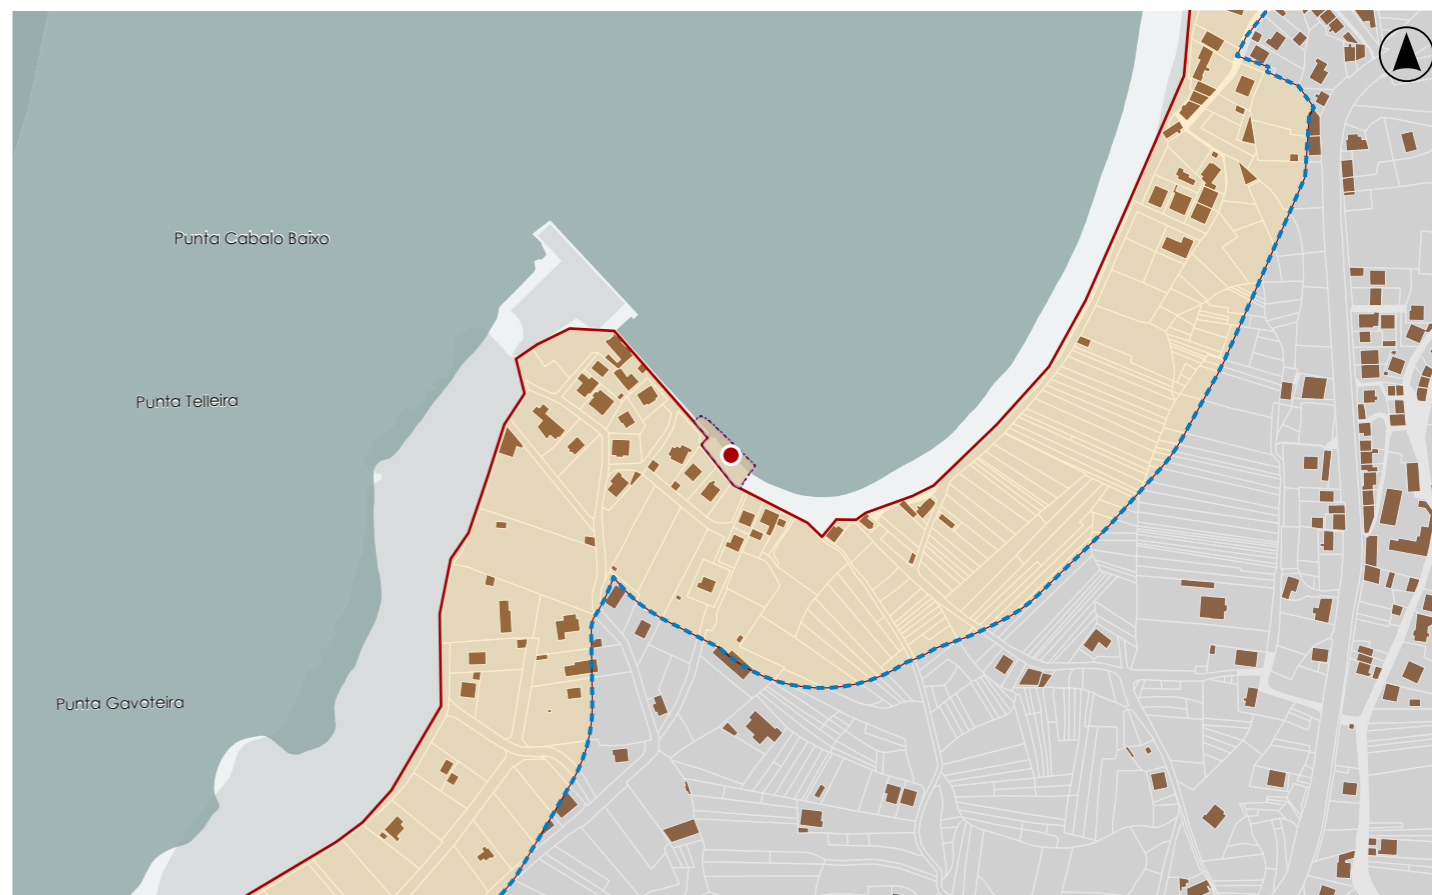
DELIMITACIÓN / CONTORNO DE PROTECCIÓN

Conxunto de amarraduras pétreas de tipoloxía etnolóxica vinculadas ao uso portuario tradicional, destinadas ao amarre de embarcacións e actualmente sen función activa definida. Executadas en granito labrado, presentan sección prismática con remates redondeados e perforación circular central para fixación de cabos. Dispóñense aliñadas e equidistantes sobre muro de contención litoral, configurando unha lectura lineal integrada no bordo costeiro. A súa cronoloxía sitúase en época contemporánea asociada á actividade mariñeira local. O estado de conservación é deficiente, con presenza de colonización biolóxica, erosión superficial, fisuración puntual e alteracións derivadas da exposición mariña.

Amarraduras pétreas aliñadas sobre muro litoral, de sección prismática en granito, con remates redondeados e perforación central. Pezas macizas, equidistantes, integradas estruturalmente no muro.

Debe priorizarse a conservación integral do conxunto, garantindo limpeza biolóxica, consolidación do granito e control da erosión mariña. Recoméndase valorización interpretativa e mantemento periódico.

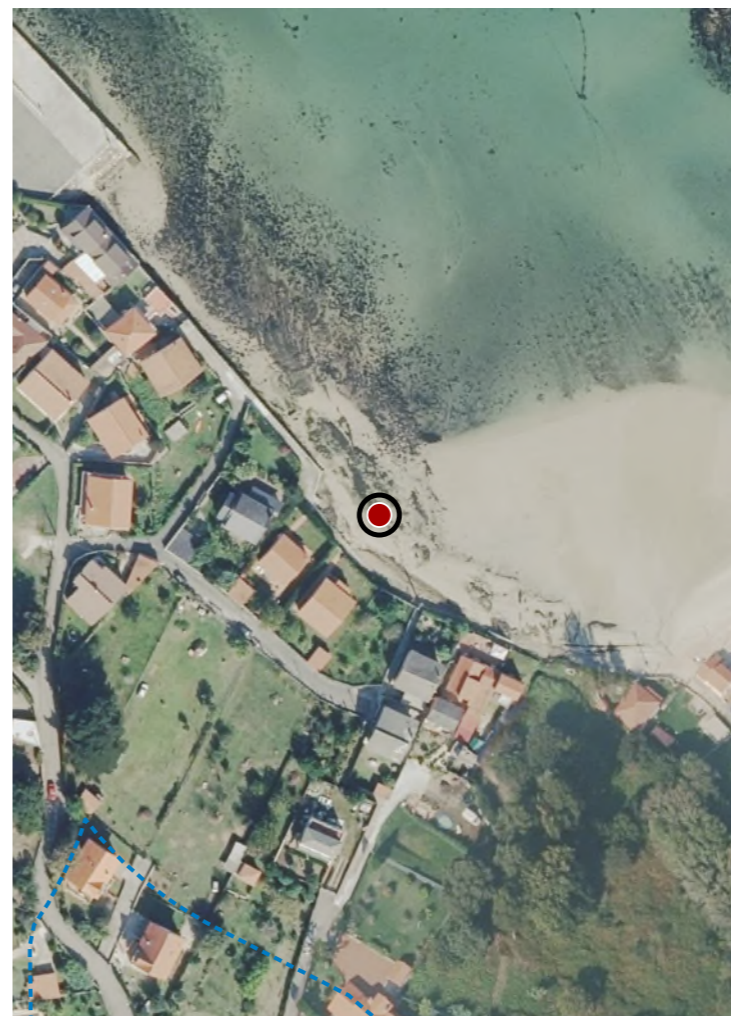
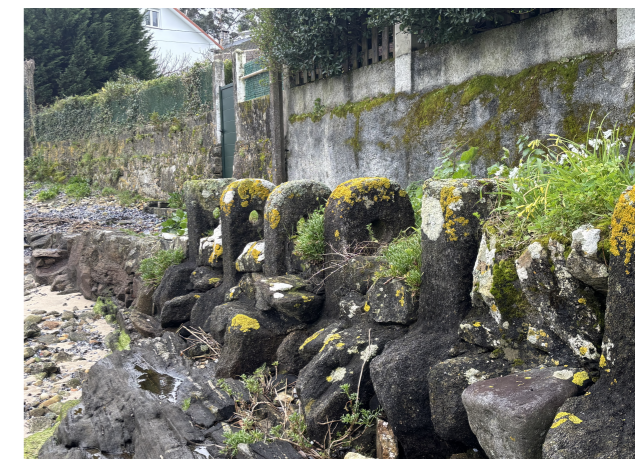
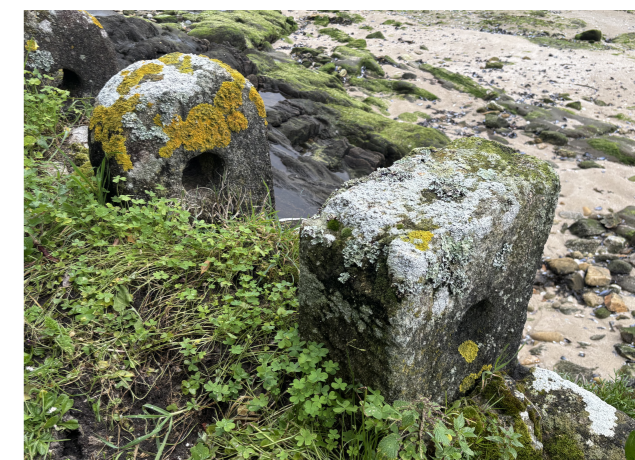
IMAXES

GRADO DE CONSERVACIÓN: DEFICIENTE

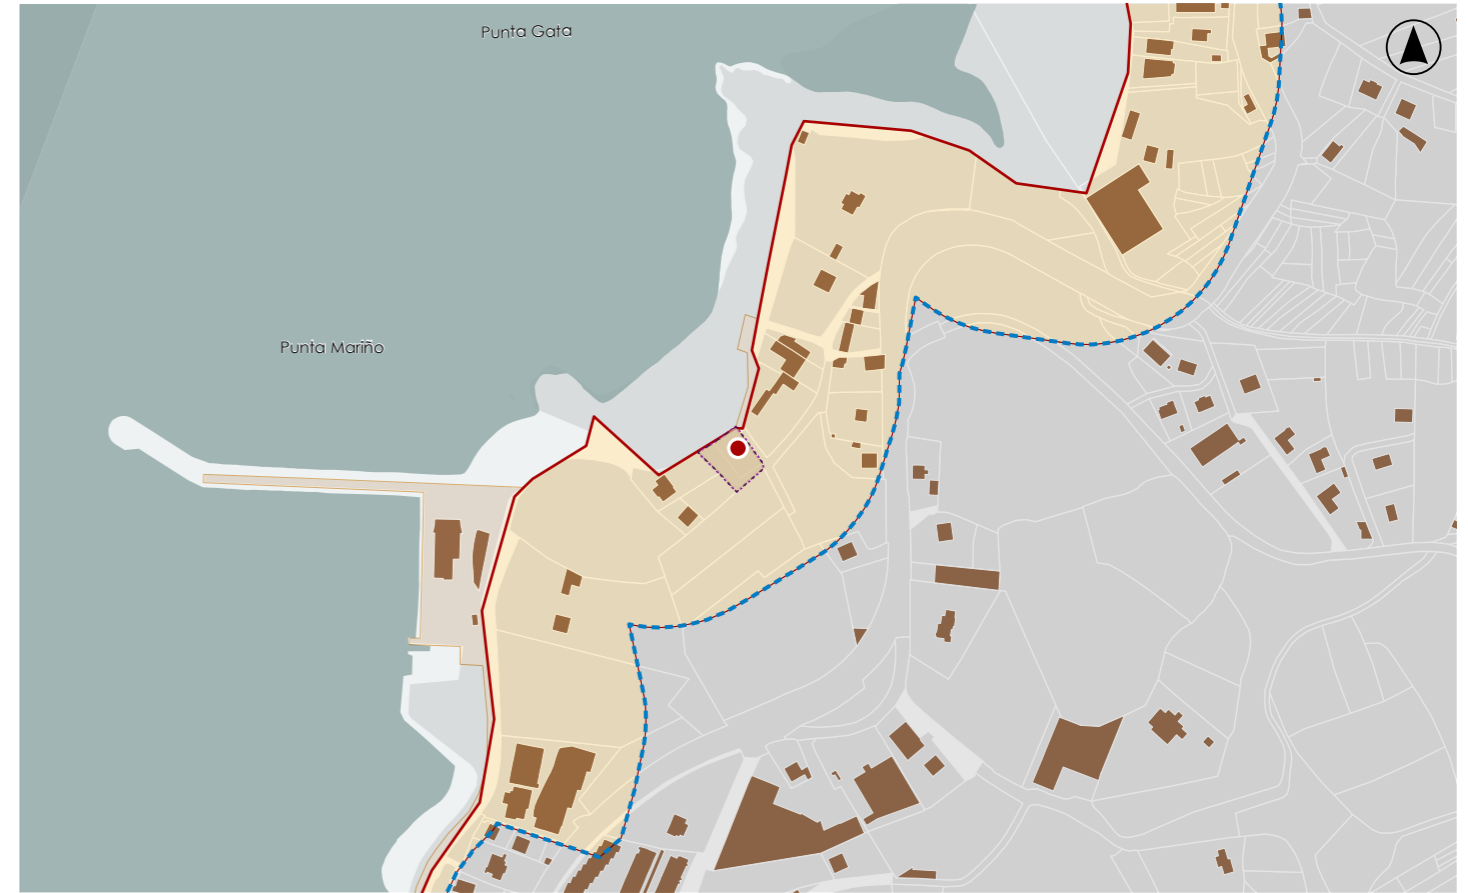
DELIMITACIÓN / CONTORNO DE PROTECCIÓN

Construción industrial tradicional destinada á conserva e salga de peixe, de tipoloxía fabril marítima. A edificación, hoxe en ruína parcial, presenta planta rectangular e muros de carga executados en cachotería irregular de granito local, con reforzos en perpiaños nos encontros. Empregouse técnica de opus incertum, propia das fábricas costeiras dos séculos XVIII-XIX. A cuberta orixinal a dúas augas desapareceu. O conxunto configurábase mediante varios volumes de planta baixa dispostos en U, organizando espazos de chanca, almacén e morto. O uso orixinal era industrial pesqueiro; actualmente atópase sen uso. Obsérvanse procesos de disgregación, colonización vexetal e erosión superficial dos paramentos, mantendo aínda legibilidade tipolóxica e valor etnolóxico singular.

Volume principal de planta baixa e morfloxía rectangular. Fachadas de cachotería granítica vista, sen revestimento, cromatismo pétreo gris. Estrutura muraria de carga en pedra. Píos e machos de prensa.

Debe poñerse en valor a estrutura orixinal de muros de granito, os píos e elementos de prensado. Recoméndase consolidación estrutural, limpeza vexetal controlada e recuperación interpretativa.

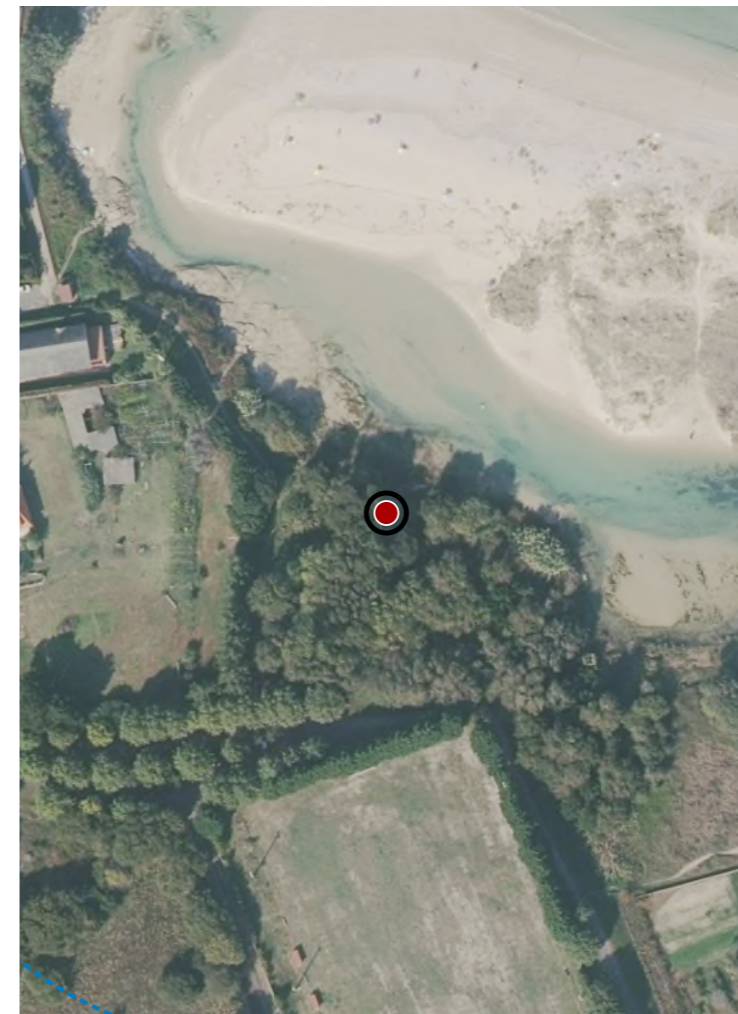
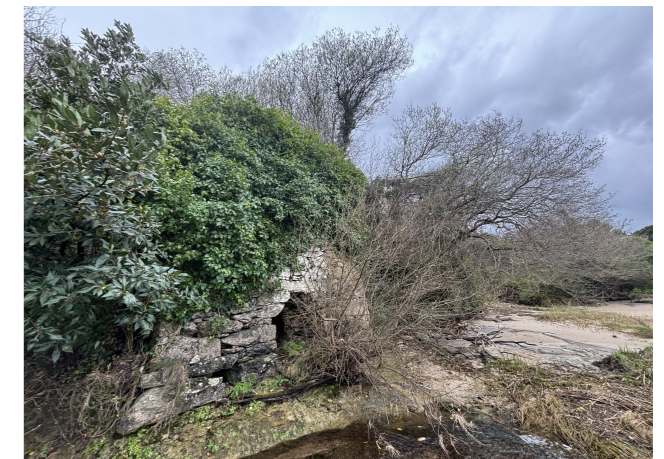
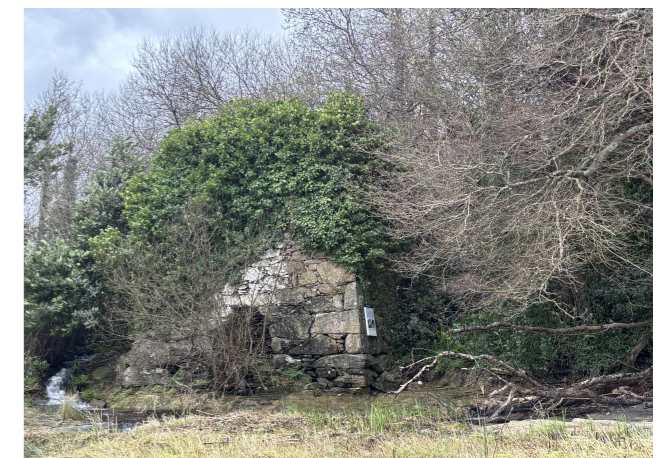
IMAXES

GRADO DE CONSERVACIÓN: MOI DEFICIENTE

Fornalla de cal de planta cuadrangular e sección interior circular, construída con muros de cachotaría granítica e revestida parcialmente con tixolo no terzo superior e interior da cámara. Presenta boca de forno resolta mediante triple arco elíptico de fábrica mixta, situada a cota inferior respecto do acceso ao piso elevado, probablemente destinado á carga do material. Datable nos séculos XIX-XX, responde á tipoloxía tradicional de forno de cal empregado para a obtención de cal a partir de pedra calcaria. O estado de conservación é moi deficiente: presenza de disgregación do morteiro, perda parcial de volume e colonización vexetal que compromete a estabilidade do conxunto.

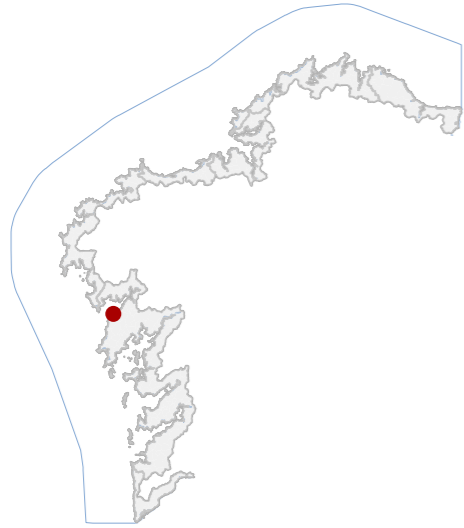
Elemento etnográfico representativo da arquitectura agraria tradicional, testemuña do modo de vida rural e das técnicas construtivas en pedra do século XIX. Posúe valor histórico, cultural e identitario no contexto patrimonial.

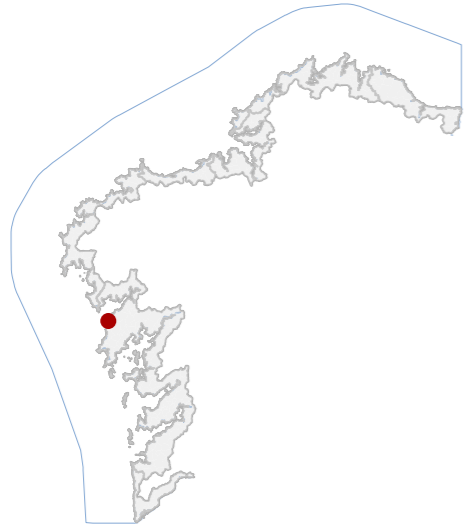
GRADO DE CONSERVACIÓN: DEFICIENTE

Debe preservarse a fábrica tradicional de cachotaría en seco e o trazado adaptado á topografía. Recoméndanse actuacións de conservación e consolidación puntual polo seu estado deficiente.

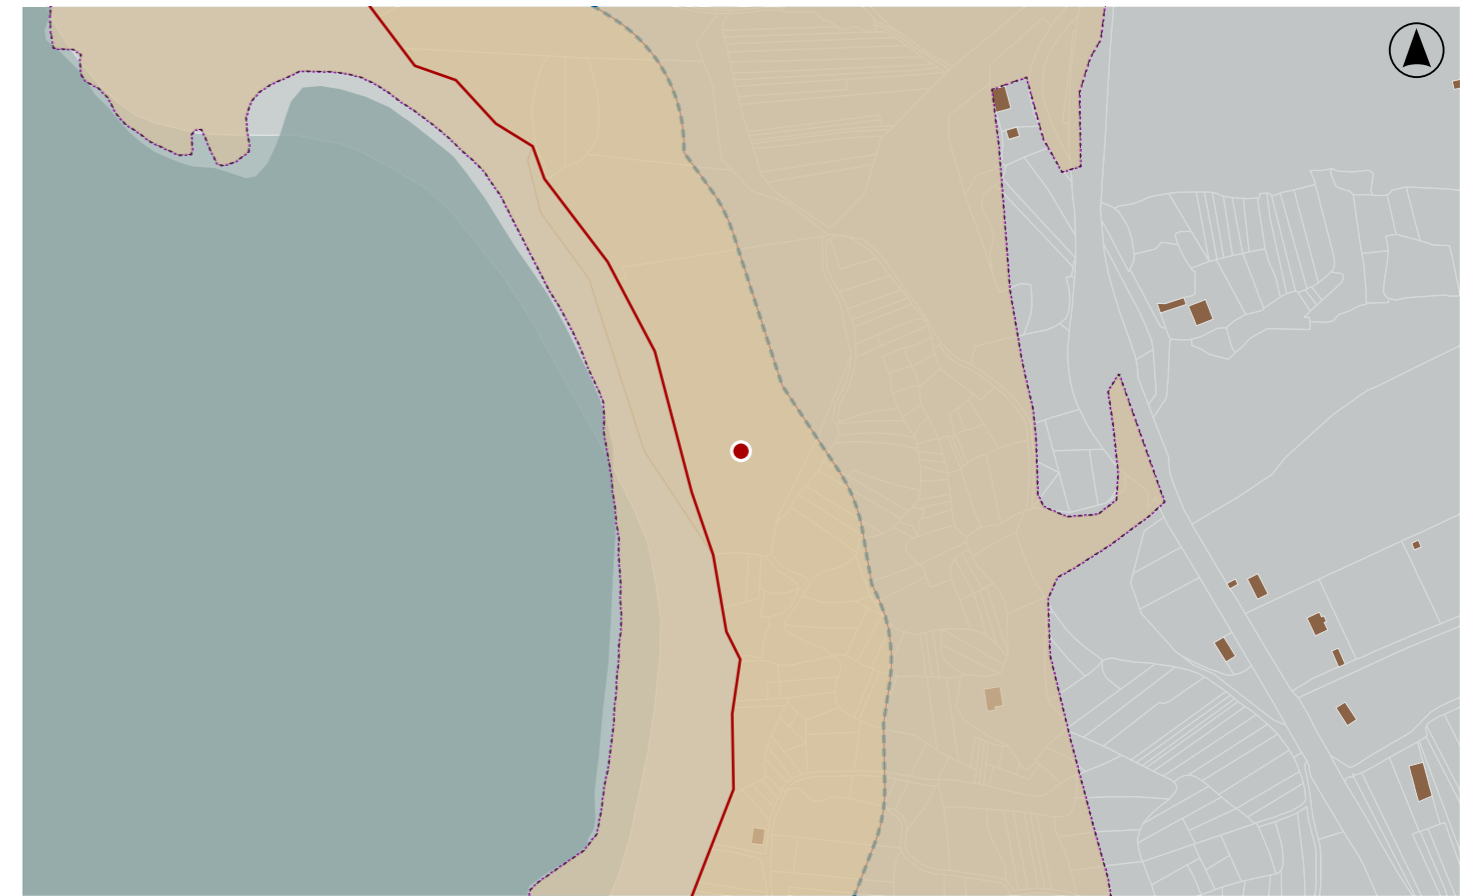
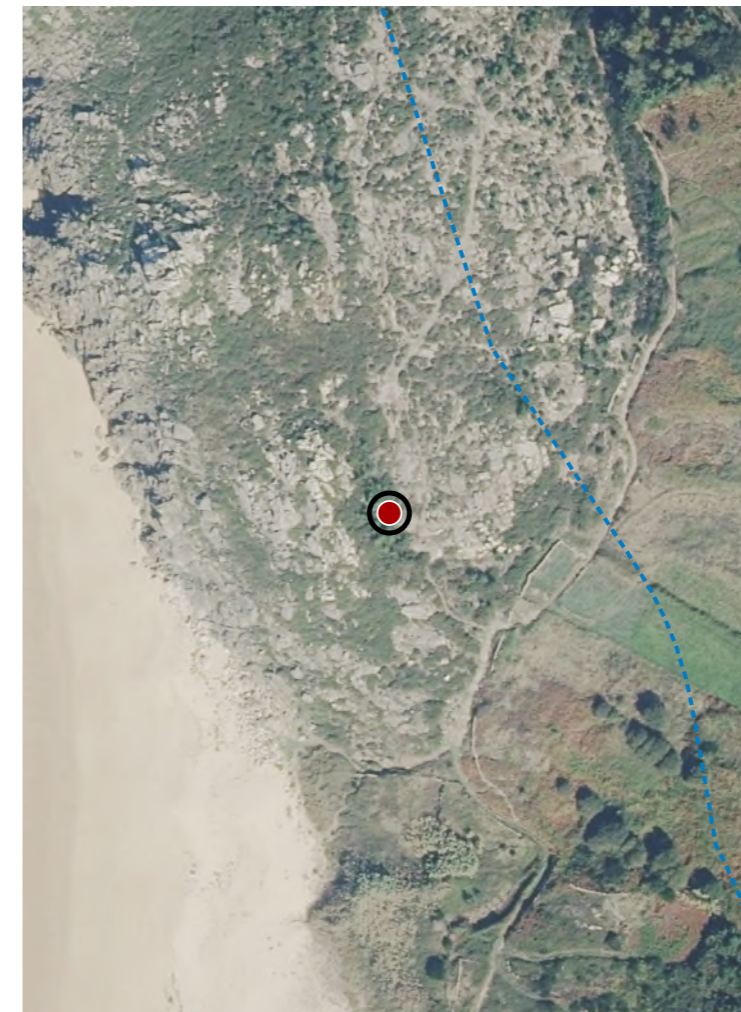
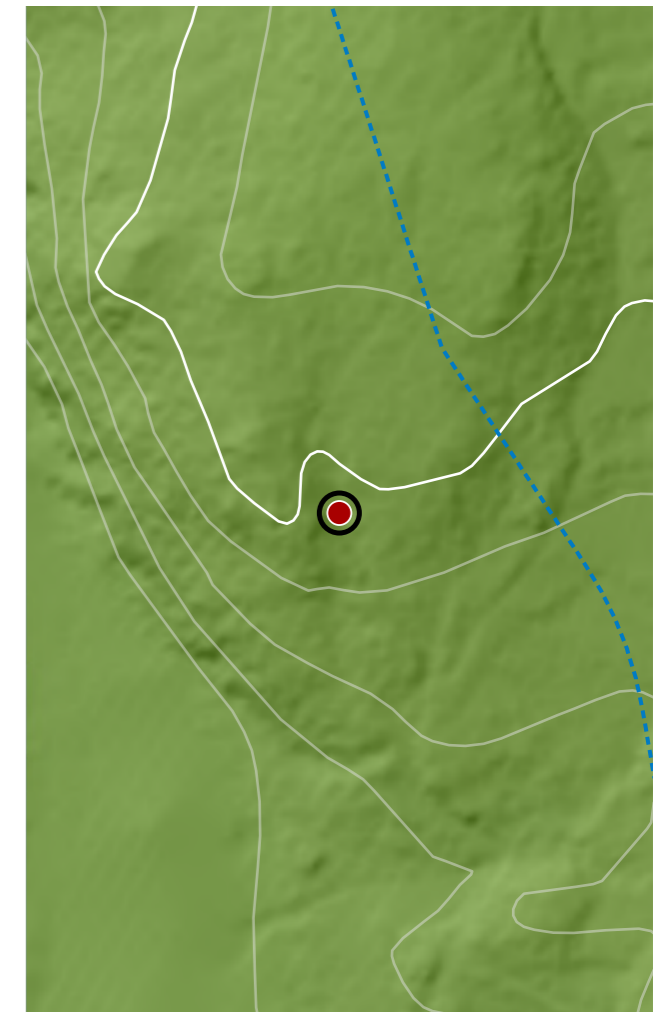
DELIMITACIÓN / CONTORNO DE PROTECCIÓN

Tramo de camiño tradicional destinado á comunicación peonil no ámbito do Castro de Baroña e actualmente en uso residual como vía secundaria. O firme está configurado por empedrado, parcialmente conservado, combinado con sectores de terra e afloramentos rochosos, formando unha superficie irregular. A traza é lineal e adaptada á topografía, cun ancho variable entre 1 e 2 m e lonxitude aproximada de 11 m. O empedrado aparece en estado deficiente, con perda de continuidade e invasión vexetal, dificultando a lectura do trazado orixinal. Correspóndese cunha infraestrutura viaria tradicional de cronoloxía indeterminada vinculada ao uso histórico do territorio. O estado de conservación é moi deficiente, con deterioración xeral do firme.

Camiño de traza lineal e sección entre 1 e 2 m. Firme empedrado, parcialmente conservado, con zonas de terra e rocha. Estado moi deficiente, con perda de pezas, vexetación e discontinuidades.

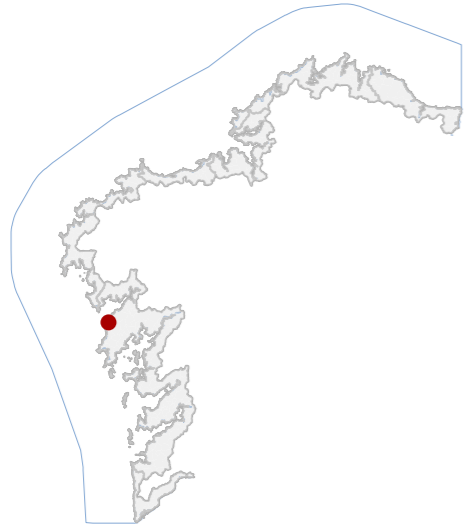
Peches tradicionais de baixa altura executados en cachotería granítica en seco. Trazado con tramos rectos e curvos adaptados ao relevo. Conserva lousas verticais puntuais. Cuberto parcialmente por vexetación e con deterioros locais.

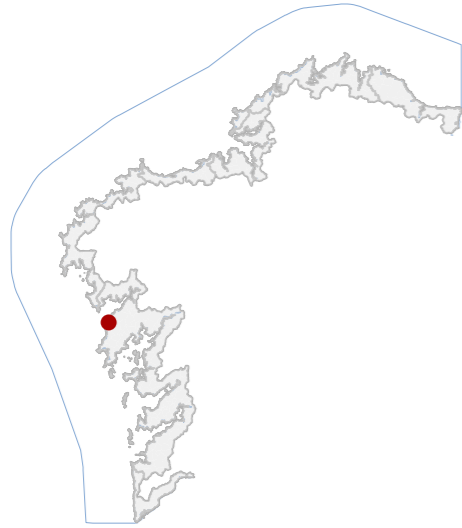
Camiño de traza lineal e sección entre 1 e 2 m. Firme de terra sen tratamento, con superficie irregular. Sen delimitación construtiva definida. Estado moi deficiente, con vexetación abundante e perda de trazado.

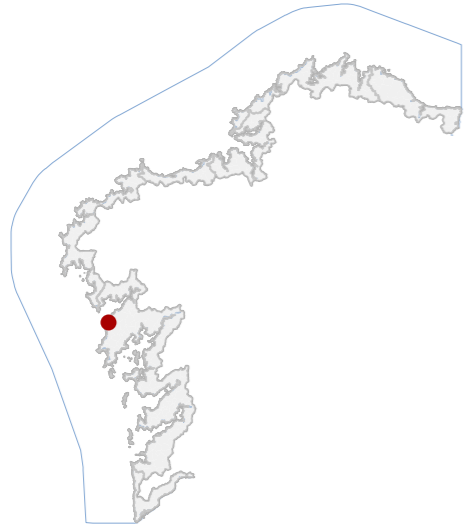
CLASIFICACIÓN	BEN CATALOGADO
CATEGORÍA	MONUMENTO
PLANEAMIENTO	PLAN ESPECIAL DE PROTECCIÓN CASTRO DE BAROÑA
FICHA	06_15071_038
ETNOLÓXICO TIPO	VALADO SUBTIPO
ELEMENTO	PECHE
NIVEL DE PROTECCIÓN	ESTRUTURAL
GRADO DE CONSERVACIÓN	DEFICIENTE
USOS ORIXINAIS	
GLOBAL	AGROPECUARIO
DETALLADO	PRODUCTIVO

Peches tradicionais de baixa altura executado en cachotería granítica en seco. Trazado con tramos rectos e curvos adaptados ao relevo. Cuberto parcialmente por vexetación e con deterioros locais.

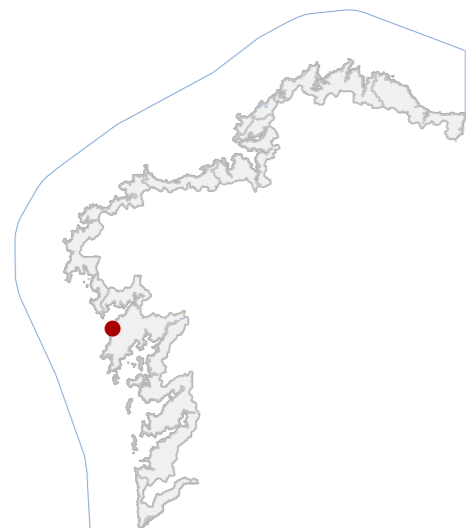
GRADO DE CONSERVACIÓN: DEFICIENTE

Debe preservarse a fábrica tradicional de cachotaría en seco e o trazado adaptado á topografía. Recoméndanse actuacións de conservación e consolidación puntual polo seu estado deficiente.

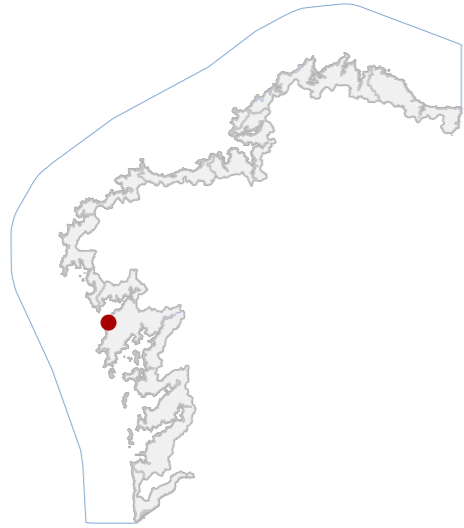
Tramo de camiño destinado á comunicación peonil e acceso á praia, actualmente en uso como vía de tránsito litoral. O firme está constituído por area, configurando unha superficie solta e continua adaptada ao medio costeiro. A traza é lineal e discorre paralela ao borde marítimo, cun ancho variable entre 1 e 3 m e lonxitude aproximada de 140 m. Na marxe leste delimitábase parcialmente por valados de pedra formados mediante ensamblaxe ciclópea de bloques non traballados e cachotes, nalgúns puntos deteriorados. No extremo sur aparece unha peche de formigón vinculado a edificación próxima. Correspóndese cunha infraestrutura viaria de carácter tradicional adaptada ao litoral. O estado é deficiente, con alteracións por erosión e vexetación.
