53 RIBEIRA

CATÁLOGO DE BENS DE VALOR CULTURAL NO LITORAL

53_001
CÓDIGO INVENTARIO

FARO DE CORRUBEDO
DENOMINACIÓN

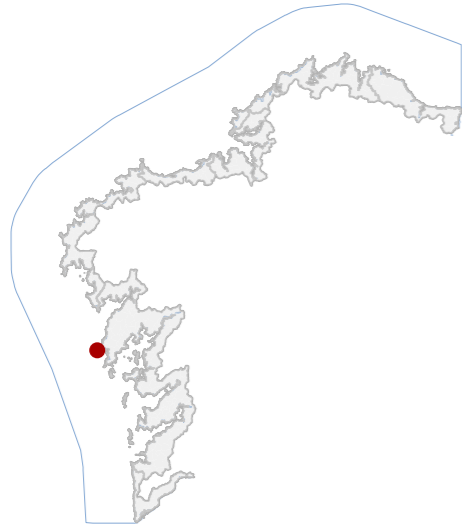
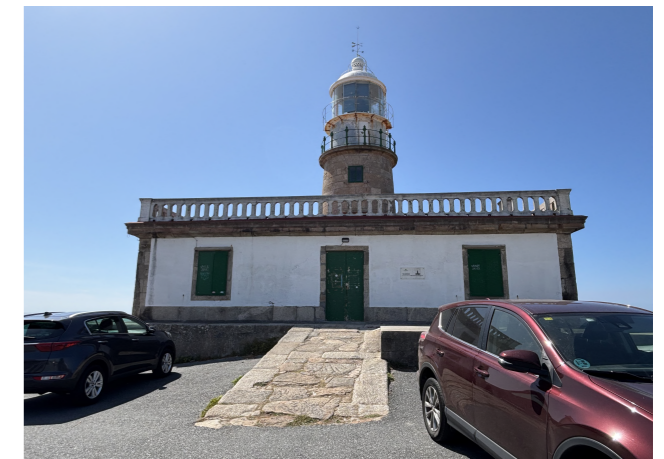
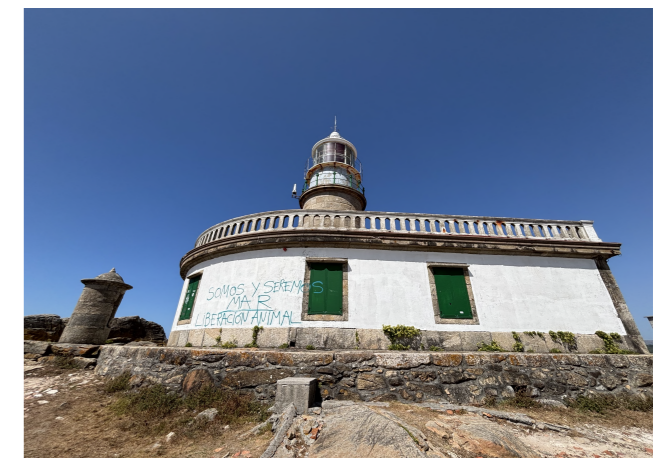
GRADO DE CONSERVACIÓN: DEFICIENTE

Edificación pertencente ao plan de balizamento de 1851, reformada e ampliada en 1921. Trátase dun faro costeiro de tipoloxía cilíndrica sobre base prismática rectangular, con lanterna metálica e galería perimetral. Emprega fábrica de cachotería e perpiaño de granito, revocos encalados e carpinterías metálicas pintadas en verde. A cuberta é plana con balaustrada pétreo. A configuración espacial responde á funcionalidade técnica e residencial, integrando vivenda e servizos auxiliares. O conxunto mostra deterioracións en revestimentos, oxidacións metálicas e pintadas recentes, mais conserva estabilidade estrutural xeral. Mantén valor ambiental e arquitectónico relevante.

Volume prismático de dúas plantas cunha torre cilíndrica central e lanterna. Fachadas revocadas en branco, carpinterías metálicas verdes e balaustrada superior de pedra. Estrutura de muros portantes de granito. Cuberta plana.

Entorno illado, natural e litoral, con accesibilidade limitada por vía estreita. Alta exposición visual e paisaxística sobre o Atlántico. Elementos deturpadores: pintadas e aparcadoiro inmediato asfaltado.

Cómpre poñer en valor a torre, a lanterna orixinal e os paramentos graníticos. Recoméndase conservación, consolidación e restauración, mantendo a autenticidade volumétrica e a lectura histórica integral do faro.

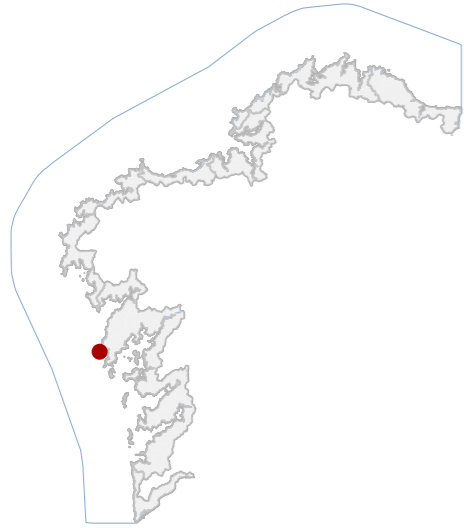
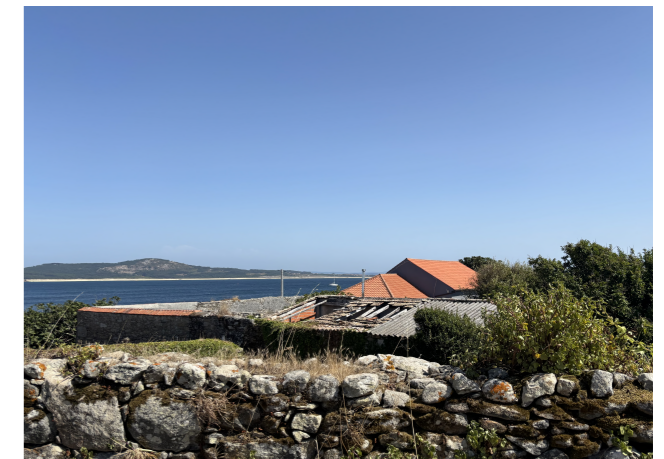
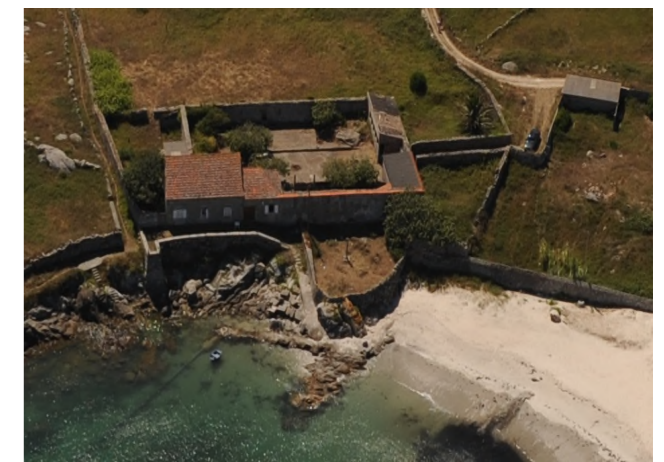
SALGADURA DE CORRUBEDO
DENOMINACIÓN

GRADO DE CONSERVACIÓN: MOI DEFICIENTE

Edificación orixinariamente industrial destinada á salazón de peixe, parcialmente reconvertida en vivenda unifamiliar. Construción tradicional en fábrica de cachotería granítica, con cuberta a dúas augas de tella cerámica curva sobre estrutura de madeira e parte cuberta de fibrocemento en estado ruinoso. Presenta planta irregular adaptada ao relevo costeiro e desenvolvemento volumétrico horizontal. A compartimentación interior é simple e funcional, coherente co uso mixto produtivo-residencial. Datable arredor de 1920, o conxunto conserva muros perimetrais de mampostería e cerramentos pétreos de grande espesor. O estado xeral é deficiente, observándose desprendementos de cuberta, erosión de morteiros, e degradación de carpinterías, mantén a integridade formal e tipolóxica do conxunto.

Volume de planta baixa e parcial alta, morfoloxía alongada e cuberta a dúas augas. Fachadas de cachotería vista con tella cerámica vermella e carpinterías de madeira deterioradas. Muro litoral e rampla de acceso.

Debe manterse a protección da planta e alzados, materiais, distribución e tipoloxía de ventás, así como os muros de contención cara á praia e os peches da parcela. Cómpre valorizar a vella fábrica de salazón e a cachotería

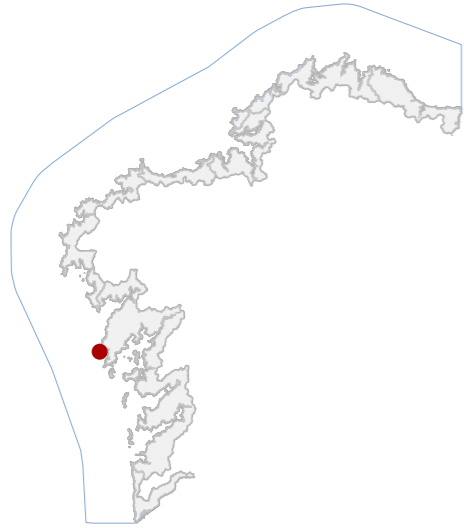
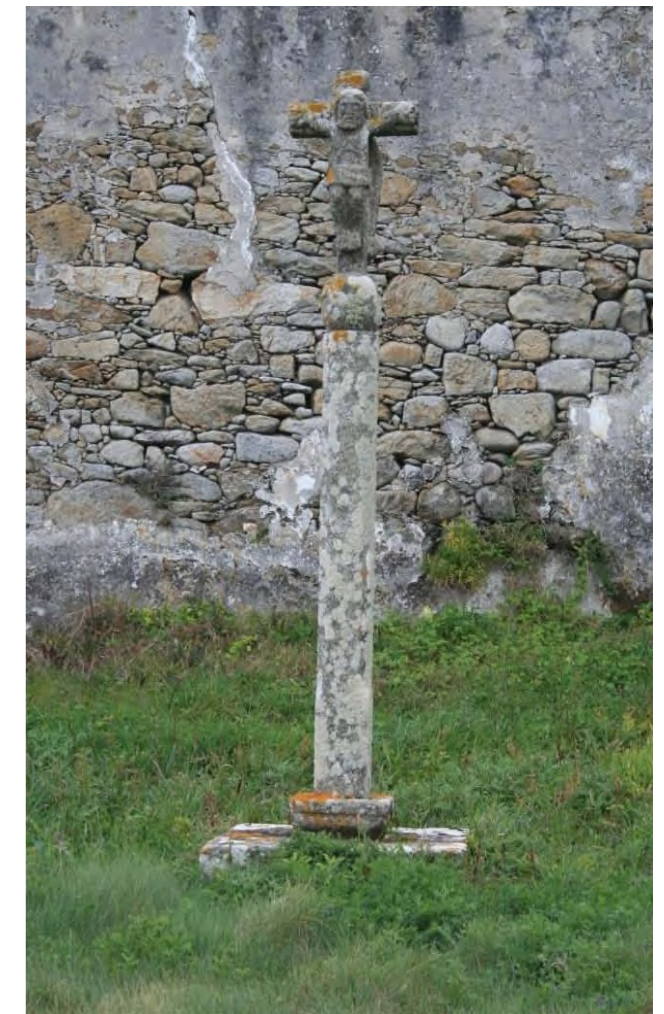
GRADO DE CONSERVACIÓN: DEFICIENTE

Cruceiro pétreo exento de tipoloxía tradicional destinado orixinarimente a función devocional e sinalización simbólica do espazo público, mantendo hoxe valor memorial e cultural. Componse de pedestal prismático, fuste monolítico de sección aproximadamente circular e capitel sinxelo que sostén cruz escultórica con imaxe antropomorfa. Executado en granito local mediante talla manual, presenta labra popular de carácter etnolóxico. Sitúase en ámbito rural aberto asociado a camiño tradicional, probablemente datable entre finais do século XVIII e XIX. O estado de conservación é deficiente, con colonización biolóxica, pátinas de humidade, erosión superficial da pedra e perda de definición escultórica. Presenta base parcialmente soterrada.

Elemento exento con pedestal pétreo, fuste monolítico e cruz escultórica. Estrutura maciza de granito labrado. Destaca relevo figurado superior. Estado deficiente con erosión superficial e colonización biolóxica leve.

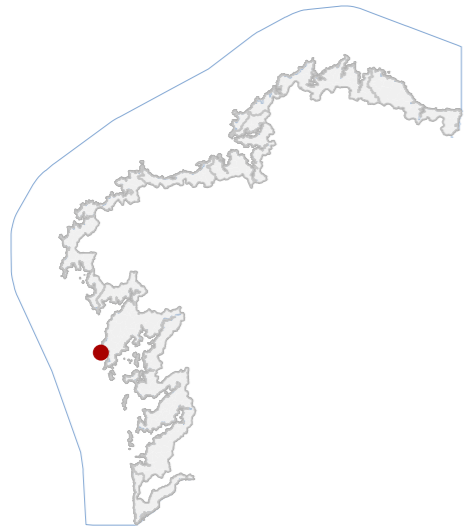
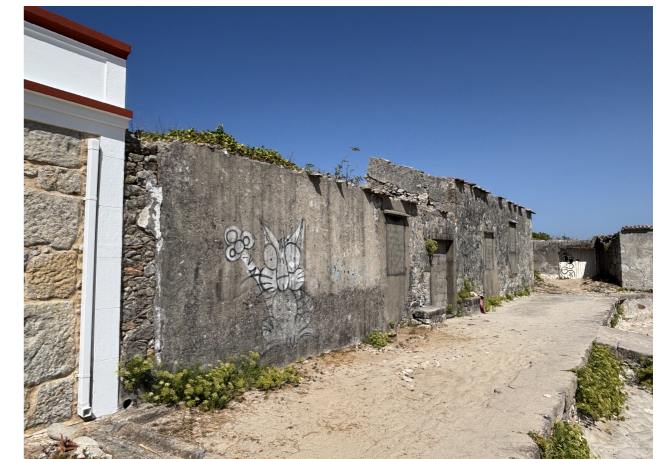
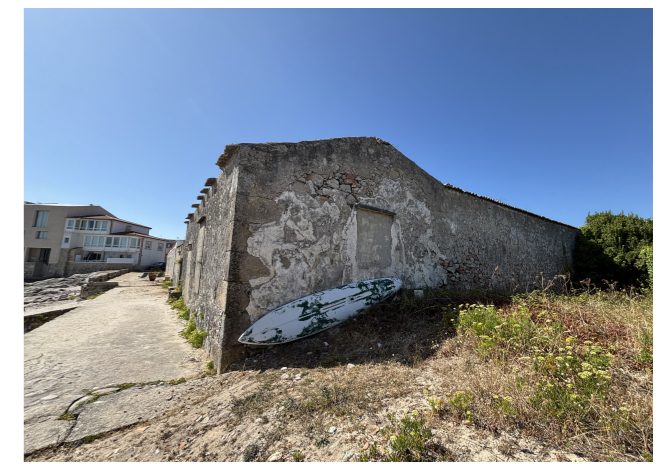
GRADO DE CONSERVACIÓN: MOI DEFICIENTE

Volume rectangular de planta baixa, cuberta a dúas augas parcialmente colapsada. Muros de cachotaría granítica, revoco desaparecido e cromatismo grisáceo. Estrutura de muros portantes. Cuberta con tella cerámica deteriorada.

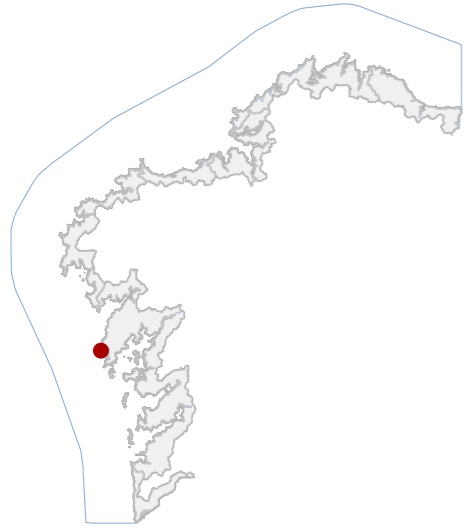
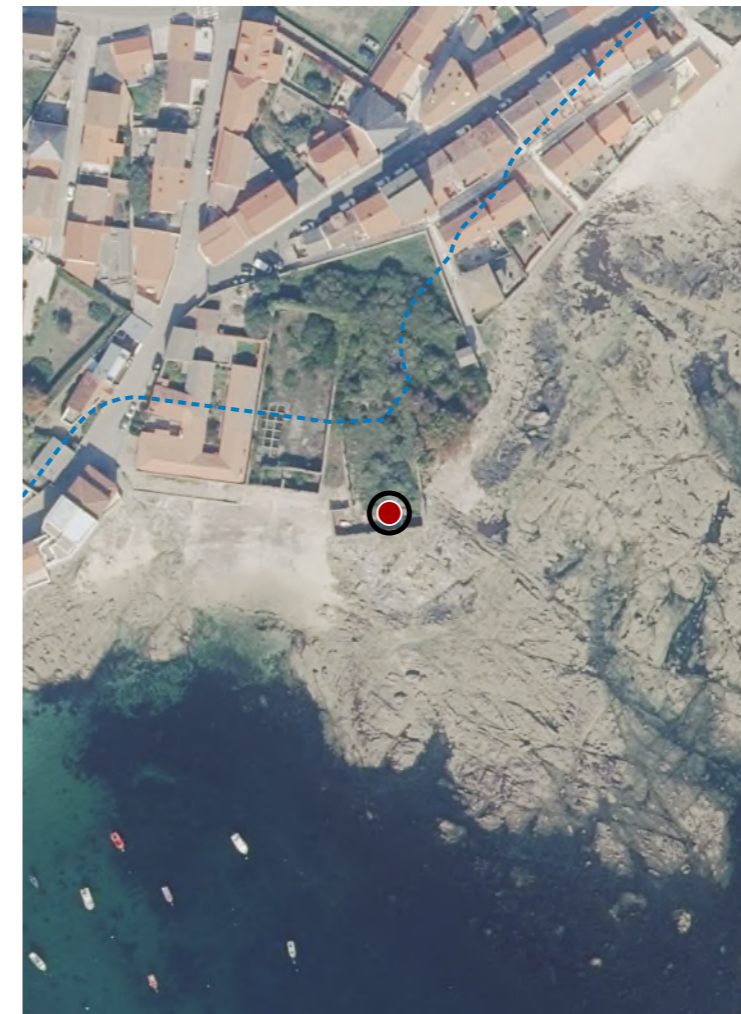
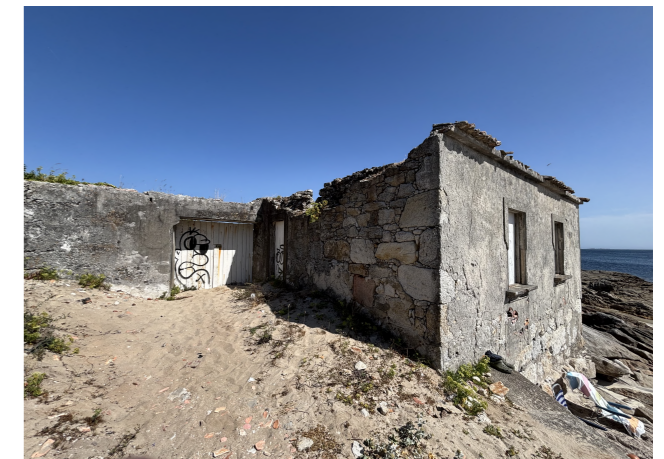
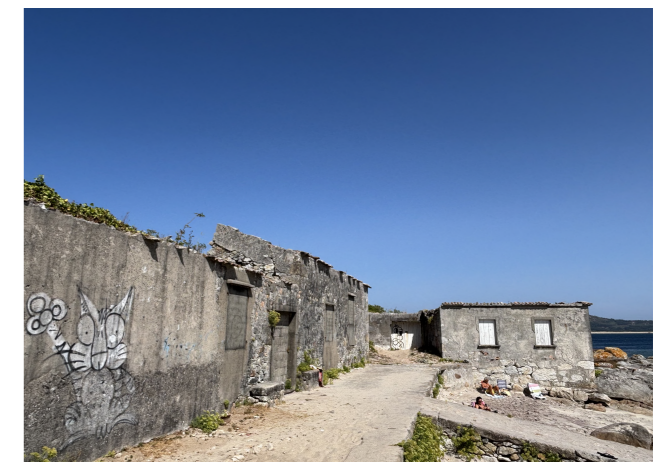
GRADO DE CONSERVACIÓN: MOI DEFICIENTE

Entorno costeiro semiurbano, con camiños de terra e edificacións tradicionais mariñeiras. Alta exposición ambiental e escasa arborización. Integración paisaxística relevante malia a presenza de graffitis e deterioro material.

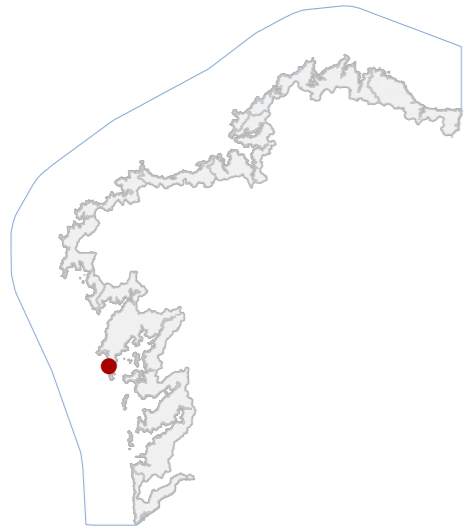
PORTO DA COVASA
DENOMINACIÓN

Antigo peirao asociado á actividade pesqueira e marisqueira tradicional. Trátase dun resto estrutural formado por grandes sillares graníticos escuadrados dispostos en fiadas e apoiados sobre substrato rochoso costeiro, configurando un pequeno dique ou plataforma de atraque. A estrutura prolóngase cara ao mar e artículase mediante aliñacións pétreas que delimitan unha superficie funcional vinculada ao varadoiro e ás operacións de carga e descarga. A súa configuración responde a técnicas construtivas tradicionais documentadas na costa galega entre época moderna e contemporánea. O estado de conservación é alterado, con perdas de fábrica e procesos erosivos derivados da dinámica mariña e acción antrópica recente leve.

Parcela litoral irregular adaptada ao afloramento rochoso costeiro. Relación directa co antigo peirao e coa franxa intermareal, usada para acceso puntual de pescadores e mariscadores, integrada no bordo marítimo local.

Con carácter xeral, tan só se permitirán actuacións encamiñadas á conservación, protección, consolidación, e investigación dos bens, con autorización previa da administración competente en materia de patrimonio cultural.

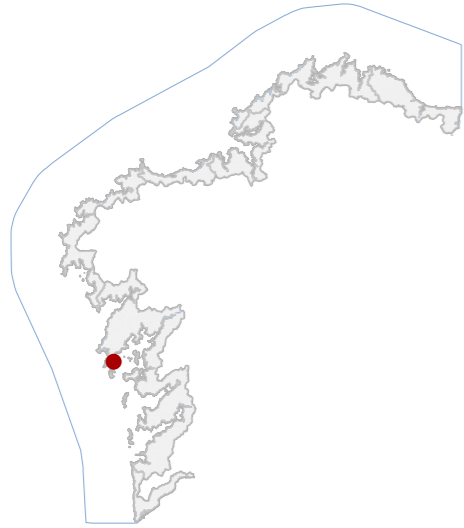
Edificación industrial costeira do tipo fábrica de salga, datable entre finais do século XIX e comezos do XX. Presenta planta rectangular e un só volume de desenvolvemento horizontal, resolto con muros portantes de cachotaría e sillería granítica, con reforzos en esquina e ocos delimitados por perpiaños. Conserva os cerramentos perimetrais sen cuberta nin estrutura interior. As técnicas construtivas son tradicionais, con xuntas a morteiro de cal e area. O estado de conservación é moi deficiente, observándose colapsos parciais, erosión superficial, biodeterioro e perda de material pétreo. O inmoble carece de uso actual e mantén valor testemuñal vinculado á arquitectura industrial mariñeira.

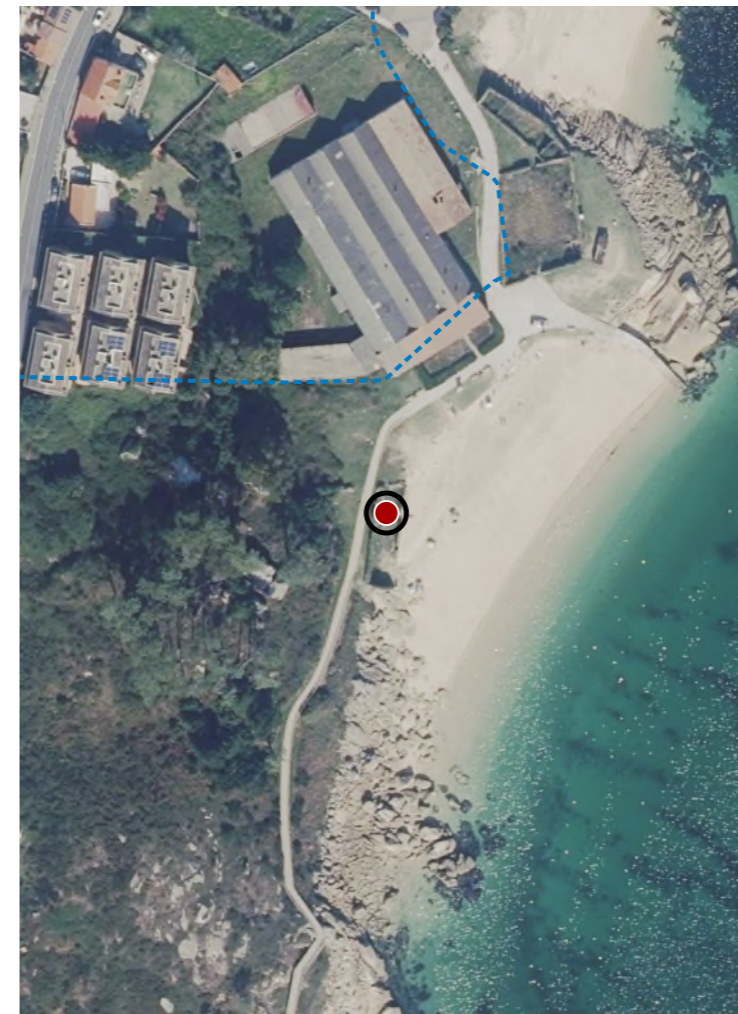
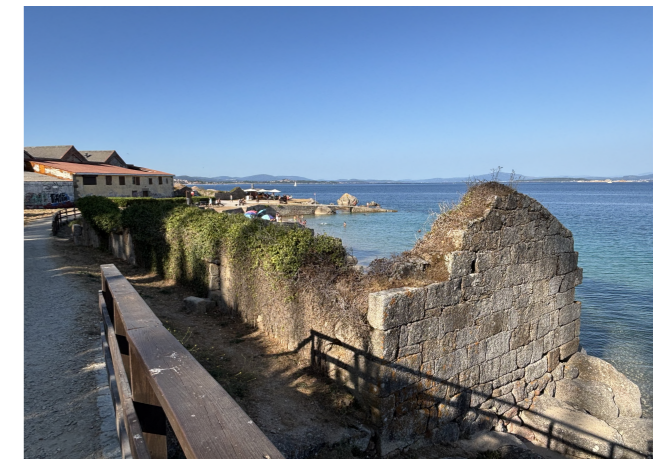
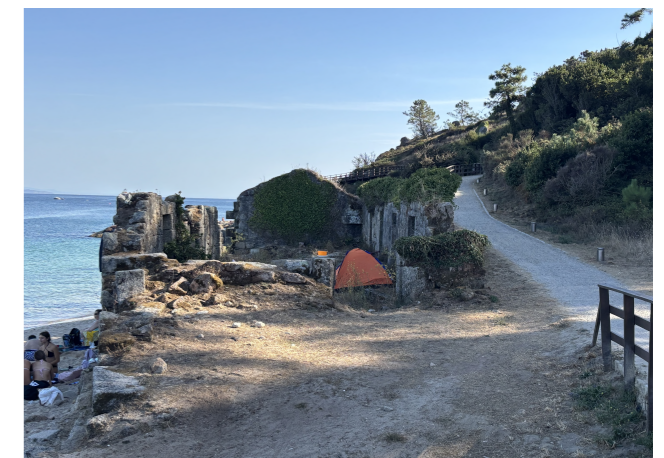
IMAXES

GRADO DE CONSERVACIÓN: MOI DEFICIENTE

Trátase dun antigo secadoiro de polbo, construción industrial do século XX vinculada á actividade pesqueira tradicional. A edificación, de planta rectangular e cuberta a dúas augas hoxe desaparecida, conservaba muros portantes de cachotaría e cantería granítica, con xuntas abertas e perdas de material de morteiro. A técnica construtiva é de carácter funcional, con aparello irregular e pezas esquadreadas nos encontros. O espazo interior era diáfano, destinado ao secado e almacenamento de produto mariño. Actualmente atópase sen uso, con ruínas parciais e cuberta inexistente. O estado de conservación é moi deficiente, con colapsos estruturais, erosión superficial e colonización vexetal. Mantén valor ambiental e etnográfico asociado ao pasado industrial costeiro.

Volumetría simple, planta rectangular e un único nivel. Fachadas en cantería granítica sen revestimento, cromatismo gris natural, sen carpinterías. Estrutura portante de muros de carga en pedra. Cuberta a dúas augas.

Debe poñerse en valor a fábrica de cantería orixinal, a tipoloxía industrial mariñeira e o contexto litoral. Requírese consolidación estrutural e limpeza vexeta, actuacións de conservación e valorización interpretativa.

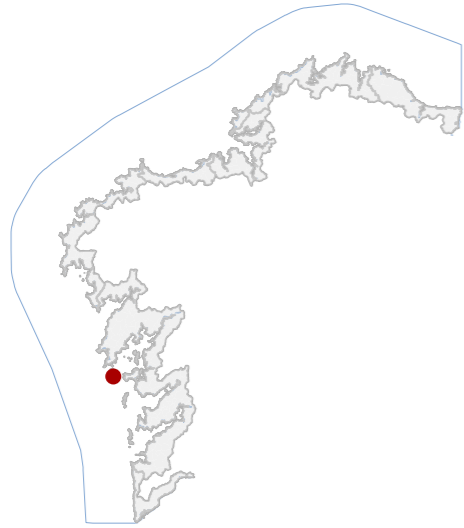
53_040
CÓDIGO INVENTARIO

Xacemento arqueolóxico situado nun oco natural formado por afloramentos graníticos. Trátase dun abrigo litoral empregado como espazo de ocupación ou refuxio temporal vinculado á explotación de recursos mariños. A cavidade configúrase baixo gran bloque granítico que xera superficie protexida vento. No interior documentáronse fragmentos cerámicos e abundantes restos de ferro procedentes de ferramentas, así como indicios dun posible peche pétreo mediante pedras traballadas e aliñadas que delimitan o espazo do abrigo. O contexto histórico remite a ocupacións de época romana. Presenta conservación irregular, con alteracións superficiais causadas por remocións de terra e actividade de fauna.

Parcela costeira integrada no relevo granítico. Xeometría irregular polos afloramentos rochosos. Uso natural sen urbanización. Conexión directa co litoral e ámbito inmediato do abrigo costeiro.

O xacemento sitúase nun entorno litoral de elevada naturalidade, con paisaxe granítica, matogueira baixa e exposición mariña. O ámbito carece de edificacións e mantén integridade paisaxística e visual.

Interese arqueolóxico por documentar ocupacións históricas vinculadas á explotación de recursos mariños. A presenza de cerámica e ferramentas metálicas indica actividades produtivas e uso como refuxio.

Con carácter xeral, tan só se permitirán actuacións encamiñadas á conservación, protección, consolidación, e investigación dos bens, con autorización previa da administración competente en materia de patrimonio cultural.
