55 BOIRO

**CATÁLOGO DE BENS DE VALOR CULTURAL NO LITORAL**

**55\_001**  
CÓDIGO INVENTARIO

**FÁBRICA DE CONSERVAS**  
DENOMINACIÓN

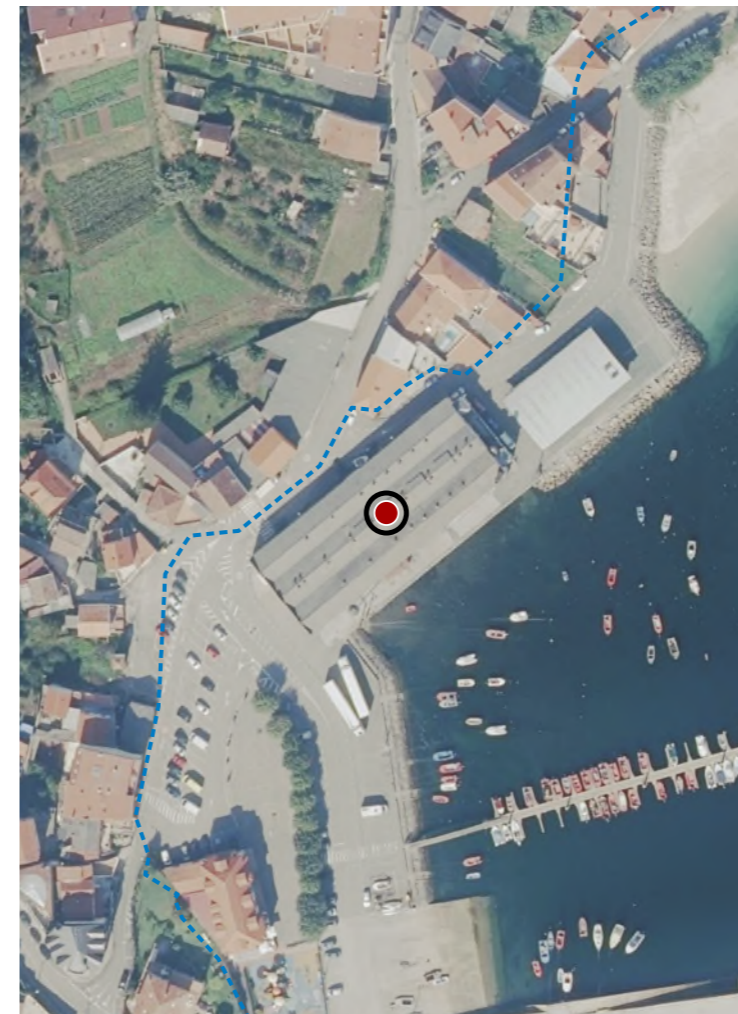
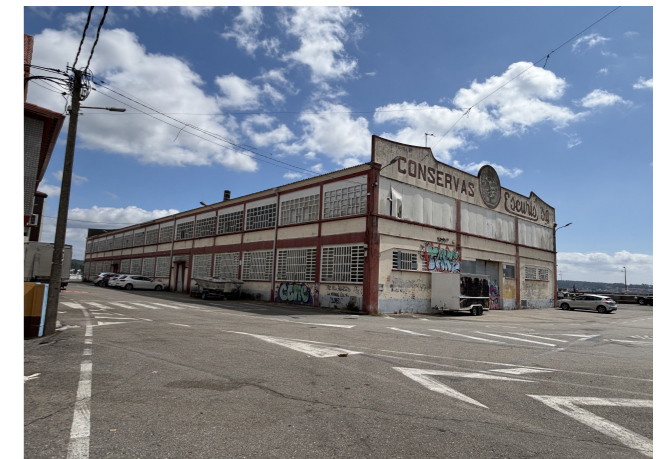
GRADO DE CONSERVACIÓN: DEFICIENTE

Edificación industrial de tipoloxía fabril pertencente ao sector conserveiro, construída arredor de 1960 e actualmente destinada a uso de almacén. A estrutura é portante de formigón armado con cerramentos de fábrica mixta e amplos vans acristalados en carpintería metálica, propios da arquitectura industrial moderna. O volume principal presenta planta rectangular, tres cruxías lonxitudinais e cuberta a dúas augas con estrutura metálica lixeira. O acabado exterior combina revoco e pintura en cores ocre e vermellas. Observanse patoloxías por erosión do revoco, oxidación nas estruturas metálicas e degradación puntual de carpinterías. Sitúase no bordo portuario, formando parte do conxunto conserveiro litoral.

Volume prismático de planta rectangular e dúas alturas, proporción lonxitudinal e superficie ampla. Fachadas revocadas e pintadas en ocre e vermello, carpinterías metálicas deterioradas. Mantén cheminea industrial.

Deben valorizarse a volumetría orixinal, a estrutura de formigón, a cheminea e a relación co espazo portuario. Recoméndase intervención de conservación, consolidación, restauración parcial e valorización interpretativa.

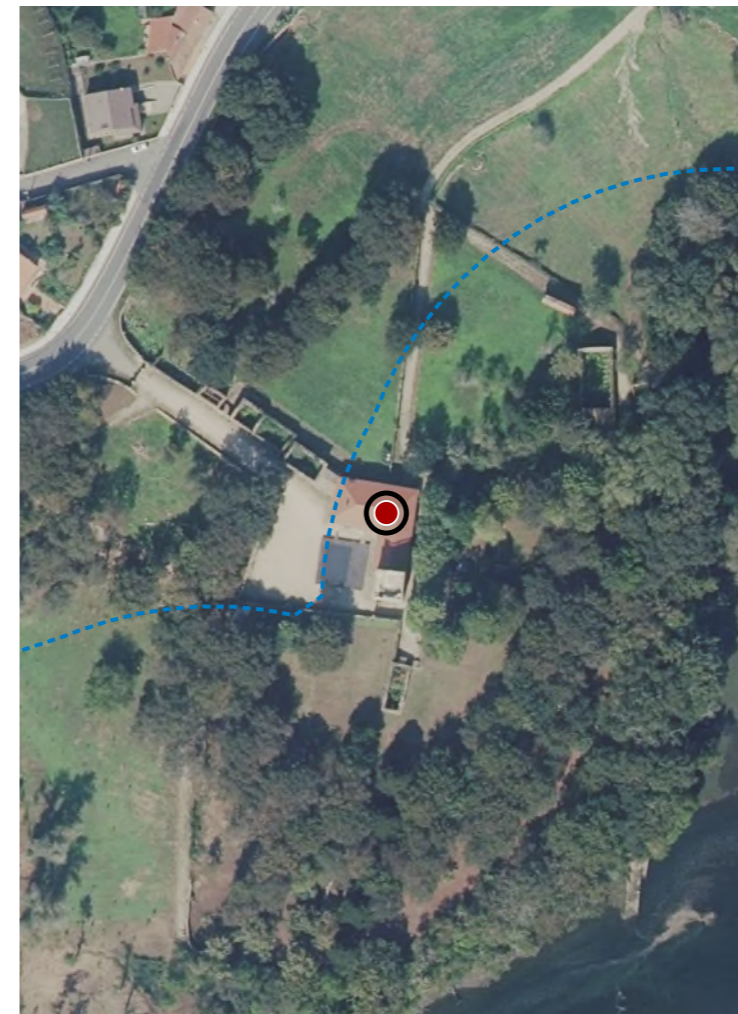
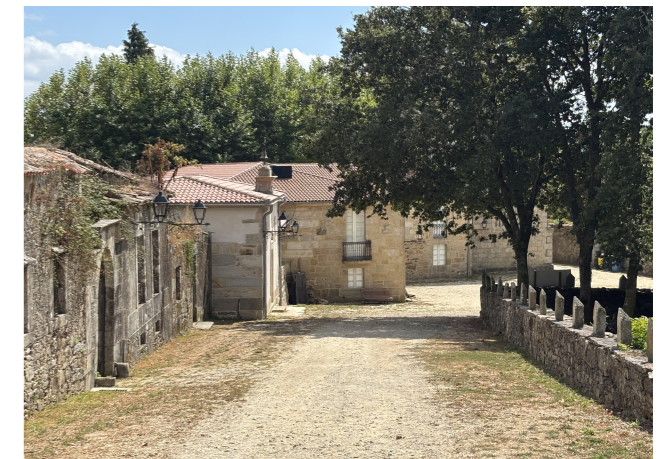
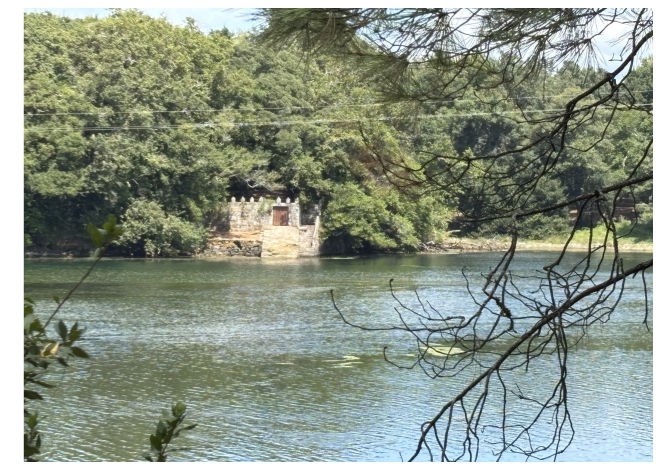
Conxunto señorial de orixe baixo-medieval, configurado nos séculos XV-XVI e reconstruído por Domingo de Andrade. Tipoloxicamente responde ao modelo de casa fortificada rural, con corpo principal en sillería granítica, torre lateral e dependencias anexas dispostas arredor dun patio interior. A cuberta é de tella curva a dúas augas sobre estrutura de madeira. Conforman o conxunto a capela, palomar e xardíns, delimitados por cercas pétreas. A fábrica presenta cantería de perpiaño con labra tradicional, vans adintelados e balcóns de forxa. O estado xeral é deficiente, con perdas de material, colonización biolóxica e fisuracións localizadas, mais conserva a integridade volumétrica e a lectura tipolóxica orixinal.

Volume compacto con torre lateral de tres alturas e corpo principal de dúas plantas. Fachadas en sillería granítica vista, carpinterías de madeira e reixas de ferro. Estrutura portante de muros de carga. Capela e palomar anexos.

Recoméndase conservar a estrutura orixinal, a cantería e os elementos ornamentais. Actuacións de consolidación e restauración. Valorización da torre, escudo heráldico e relación co ámbito paisaxístico inmediato.

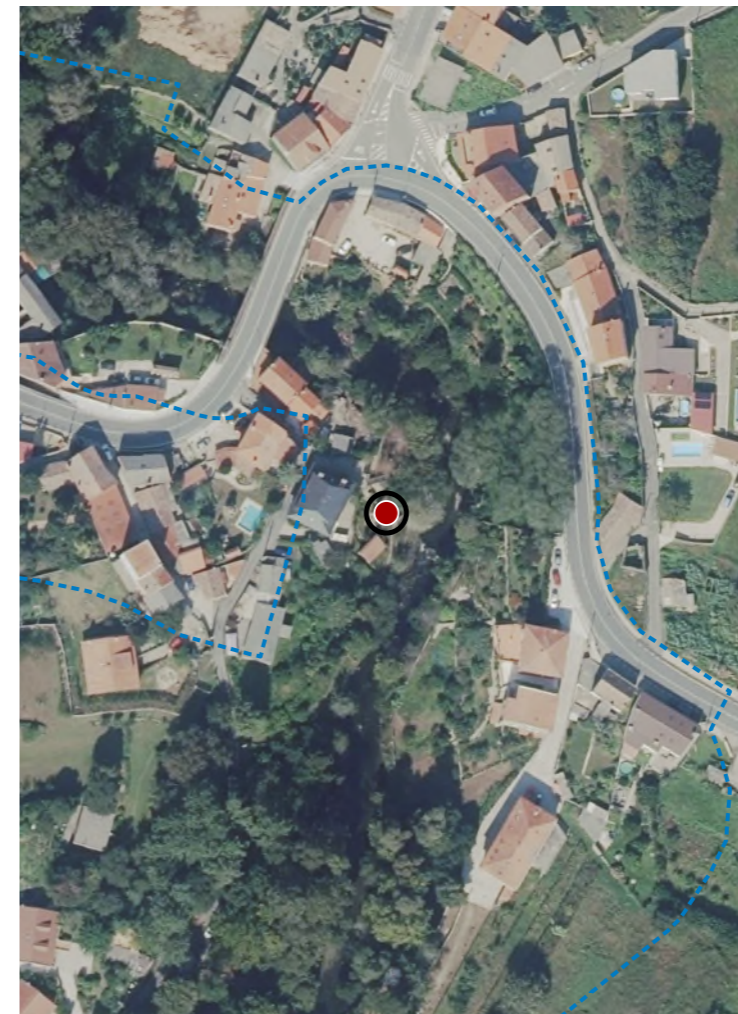
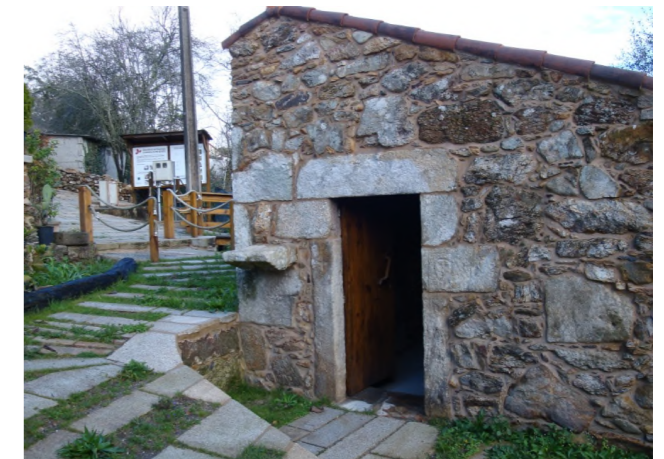
Muíño hidráulico de canle, de tipoloxía etnolóxica, destinado orixinalmente á moenda de cereal mediante roda horizontal e canle de derivación. Actualmente presenta uso museístico e divulgativo. A fábrica execútase en cachotaría de granito irregular con xuntas tomadas en morteiro de cal, e elementos singulares en perpiaño labrado: xambas, lintel e soleira. A cuberta, a unha auga, resolvese con estrutura de madeira e tella curva cerámica. O volume é único, de planta rectangular e unha soa altura, parcialmente encaixado no terreo e vinculado ao curso fluvial. Cronoloxicamente adscribíse aos séculos XVIII-XIX, reformado recentemente con criterios de conservación. O estado de conservación é aceptable, con lixeiras perdas de morteiro, humidades e erosión superficial nos perpiaños.

Edificación de planta rectangular, un só volume e altura. Fachadas de cachotaría vista, carpintería de madeira e cromatismo pétreo. Estrutura de muros portantes de granito. Canle e muíño interior.

Recoméndase conservar a fábrica de cachotaría, a canle e os mecanismos hidráulicos, garantindo a estanqueidade e ventilación. Actuacións posibles: mantemento, conservación e restauración puntual.

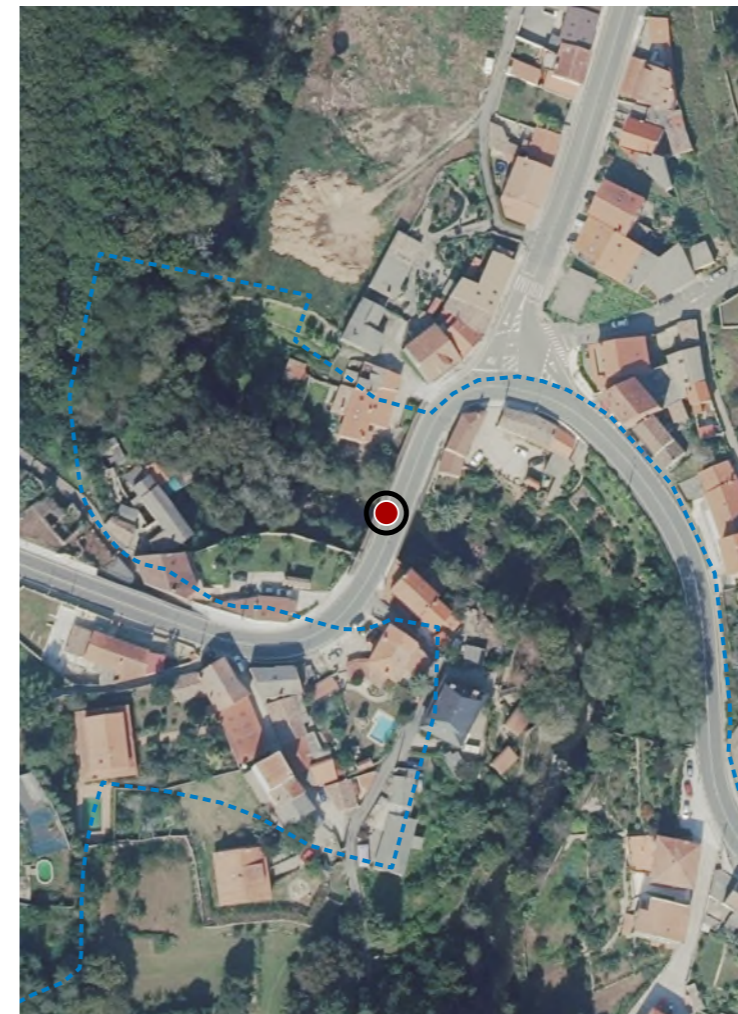
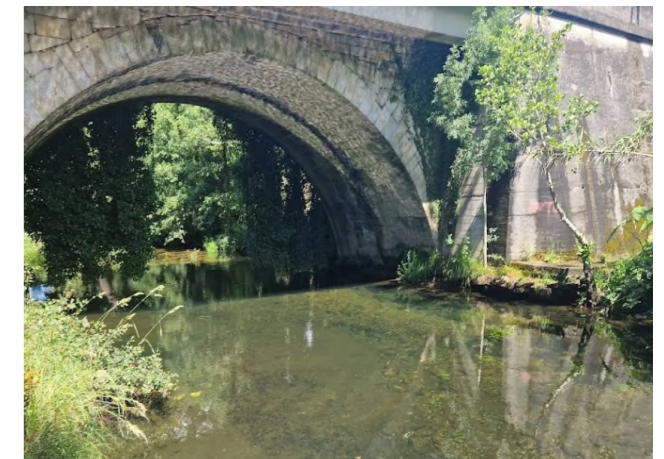
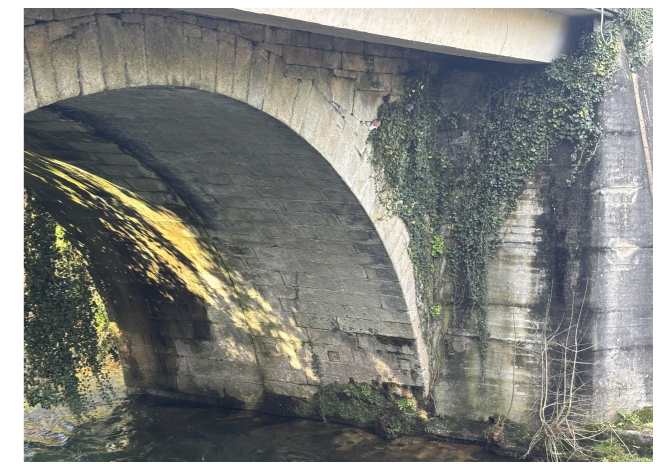
Ponte de fábrica pétreo de tipoloxía arquivoltada, destinada á comunicación viaria sobre curso fluvial. A función orixinal como infraestrutura de paso mantense vixente. Executada en cachotaría e sillería de granito local, presenta bóveda de canón de aparello regular e paramentos laterais reforzados con perpiaños. O intradós conserva a textura orixinal de perpiaños aparelados, mentres que o extradós integra pretils de fábrica e sobrecanchos puntuais de formigón de época recente. A configuración espacial responde a un único arco de luz media con alzado simétrico e esvaxe mínimo. Cronoloxicamente adscíbese aos séculos XVIII-XIX, con reformas posteriores. O estado de conservación é aceptable, observándose colonización biolóxica, erosión superficial do granito e humidades por capilaridade.

Volumetría lineal, cun só vano en arco de medio punto e rasante horizontal. Paramentos de granito sen revestir, cromatismo gris natural. Estrutura abovedada de cantería. Elemento singular: arco principal e perpiaños de sillería.

Posta en valor do arco principal, aparello de sillería e fábrica orixinal. As actuacións deben priorizar conservación, consolidación e restauración puntual, con control biolóxico e mantemento preventivo.

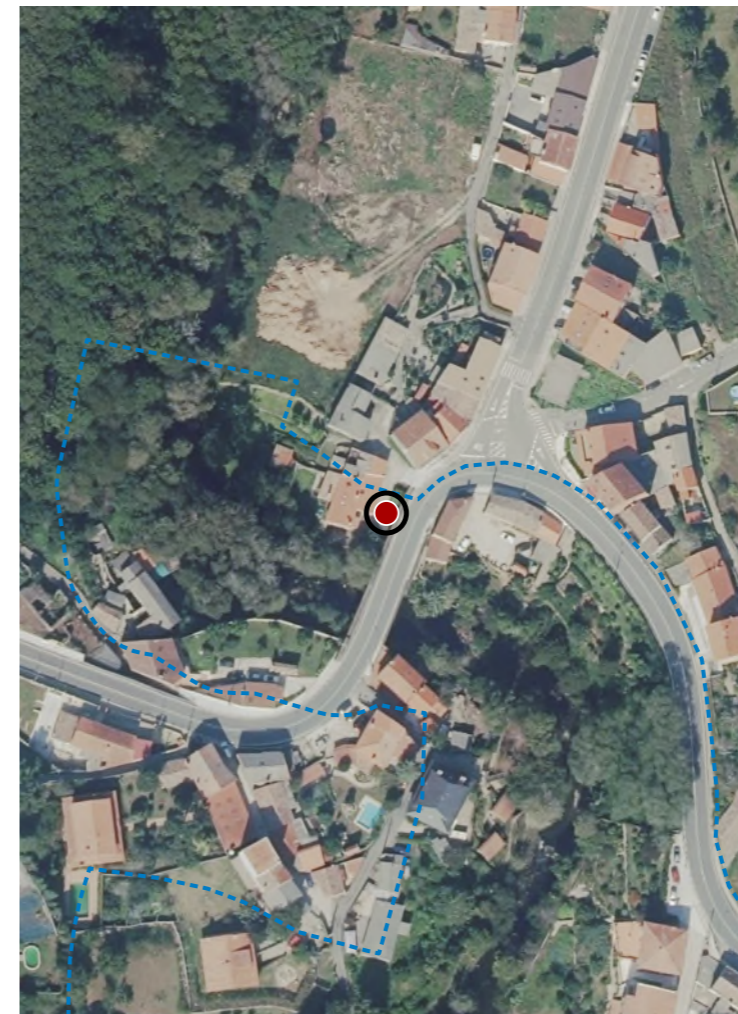
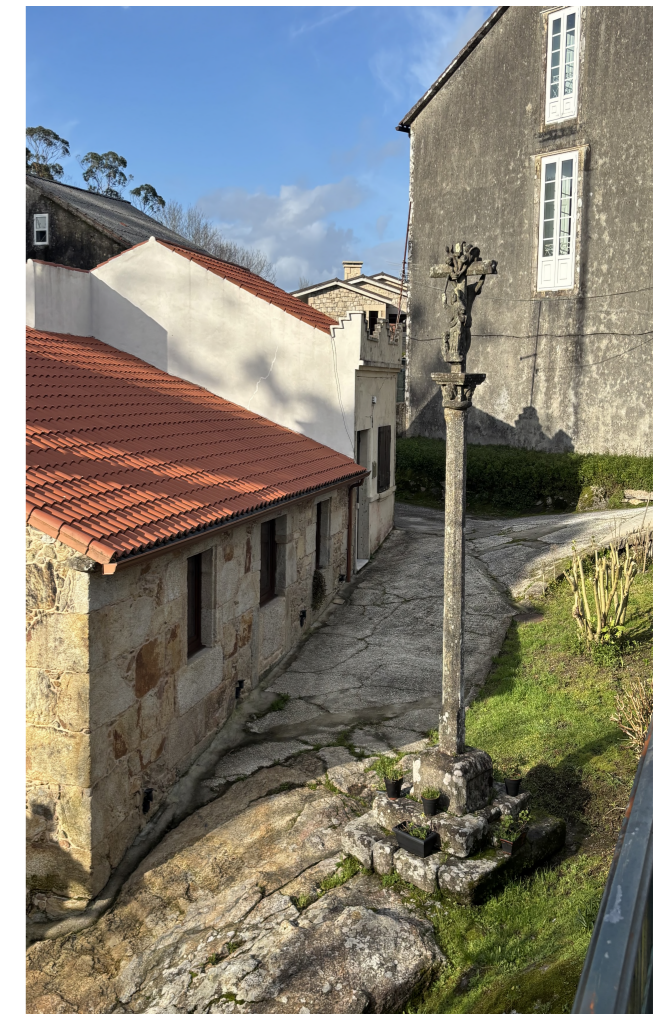
Elemento relixioso de tipoloxía devocional, tradicionalmente asociado á protección do viandante e á sinalización de camiños. Érixese sobre base cuadrangular de tres chanzos e pedestal prismático de granito, do cal arrinca un fuste monolítico de sección circular que sostén un capitel moldurado e cruz latina con representación escultórica do Cristo crucificado no anverso. A execución responde á cantería tradicional, labrada en granito local mediante talla manual. Cronoloxicamente adscribítese aos séculos XVIII-XIX, integrándose na tipoloxía popular da comarca. O estado de conservación é aceptable, observándose colonización biolóxica, erosión superficial e pequenas fracturas non estruturais derivadas da meteorización.

Plataforma escalonada de granito, con pedestal prismático, fuste cilíndrico e cruz latina coroadada por imaxe escultórica. A composición é vertical e esvelta, executada en cantería tradicional e en estado de conservación aceptable.

Debe preservarse a integridade material do granito, o valor simbólico e a relación co camiño tradicional. Recómendanse actuacións de conservación e limpeza controlada, consolidación puntual e valorización interpretativa.

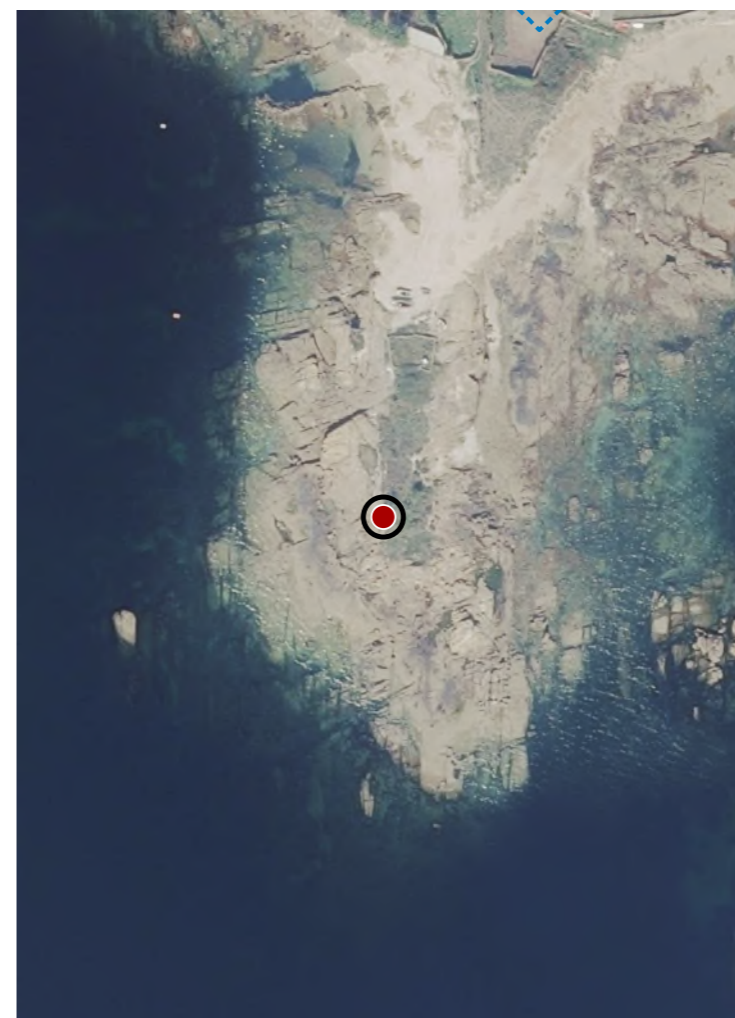
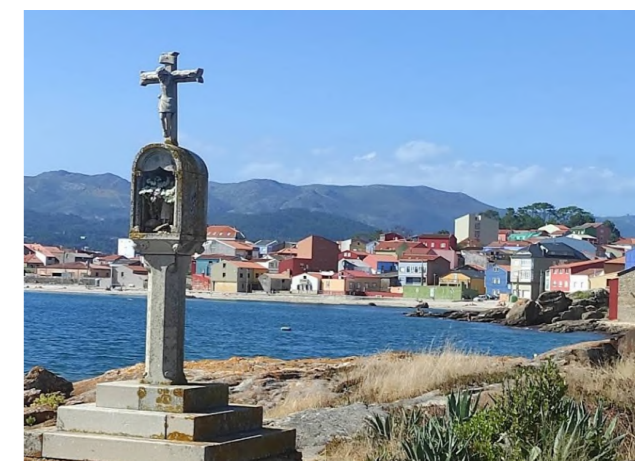
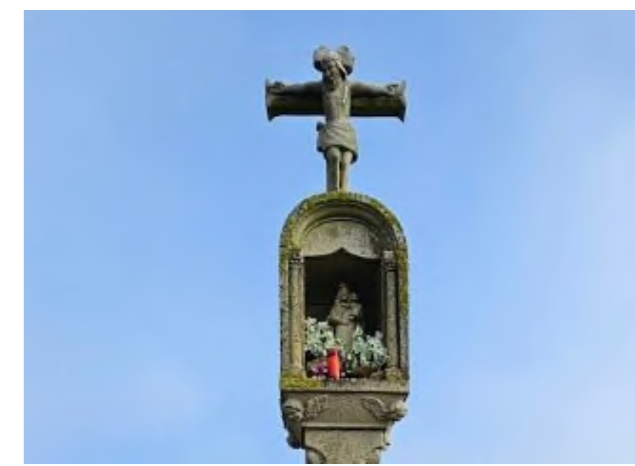
**VALORES**
**PETO DE ÁNIMAS DE PUNTA PIÑEIRO**

Peto de ánimas de tipoloxía relixiosa popular, destinado orixinalmente ao culto devocional e á recollida de esmolas polos fieis. Executado en granito local mediante labra manual, presenta estrutura monolítica composta por basamento prismático, fuste cuadrangular e corpo superior cun nicho avolutado, protexido por arco de medio punto e rematado con cruz de Cristo crucificado. O interior conserva pequena imaxe pétreo e ofrendas florais. A técnica de execución combina talla directa e ensamblaxe por gravidade. Datable entre os séculos XVIII e XIX, mantén función simbólica e conmemorativa. O estado de conservación é aceptable, con presenza de colonización biolóxica, erosión superficial, disgregación puntual e depósitos de po e líquenes, sen riscos estruturais aparentes.

Elemento exento, monolítico, de planta cadrada e proporcións verticais. Fuste e cornixa en granito gris. Estrutura pétreo portante e cuberta pétreo en arco abovedado. Elemento singular: cruz escultórica superior.

Debe poñerse en valor a factura pétreo orixinal, o nicho con imaxinería, a cruz superior e a súa integración paisaxística. Recoméndanse actuacións de mantemento, limpeza biolóxica controlada e consolidación puntual.

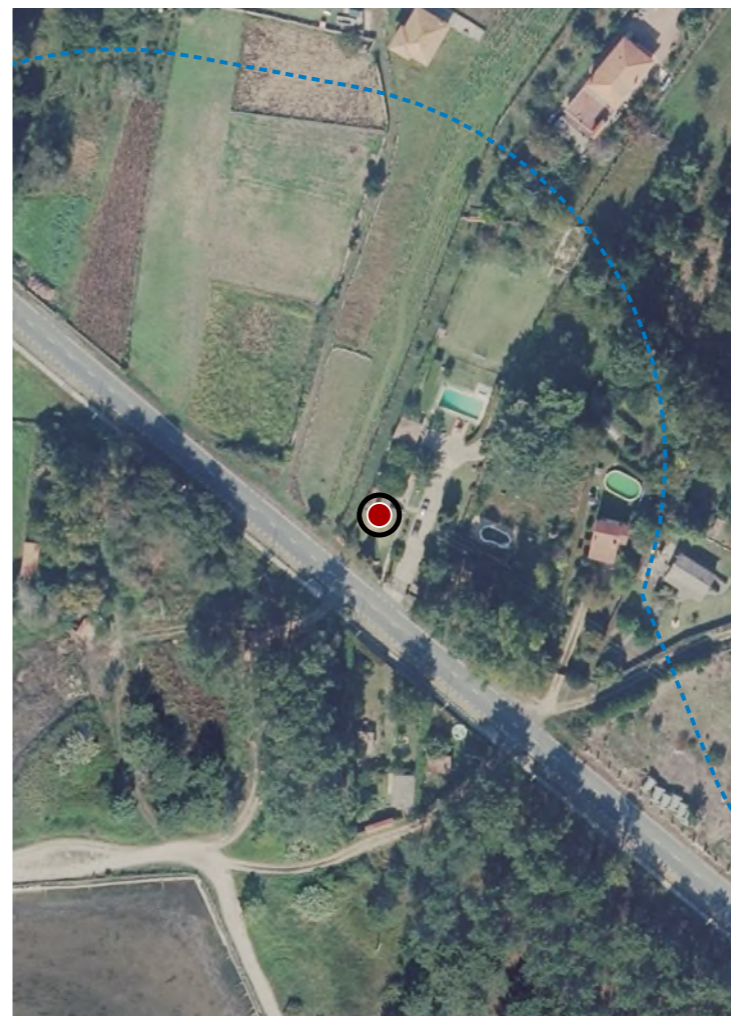
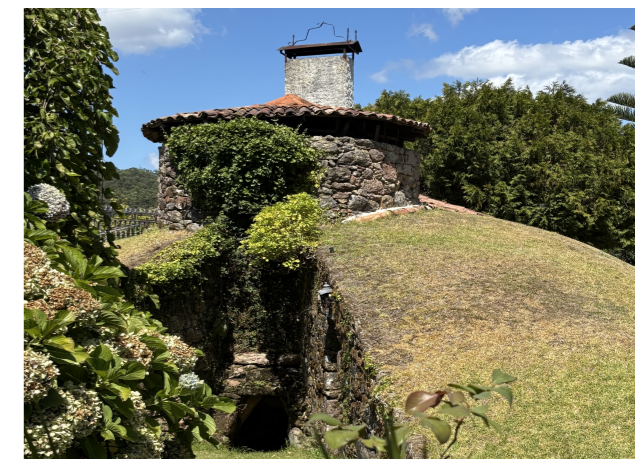
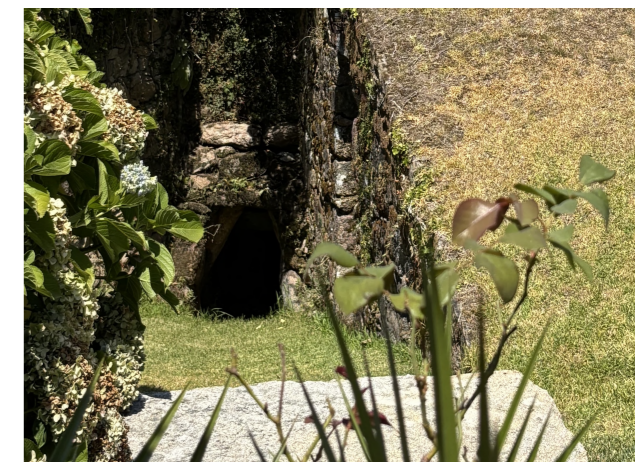
**FORNOS DE CHAZO**  
DENOMINACIÓN

Patrimonio industrial artesanal ligado á produción cerámica tradicional. Valor histórico-etnográfico pola súa tipoloxía e conservación. Representa a memoria produtiva local e a continuidade da arquitectura en pedra.

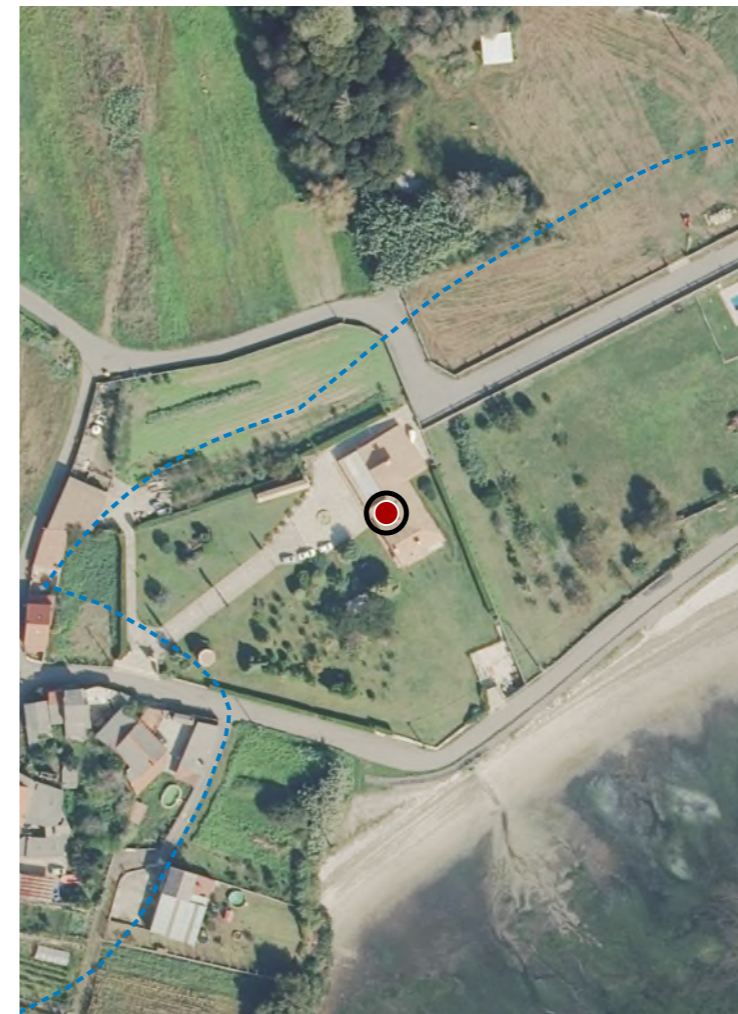
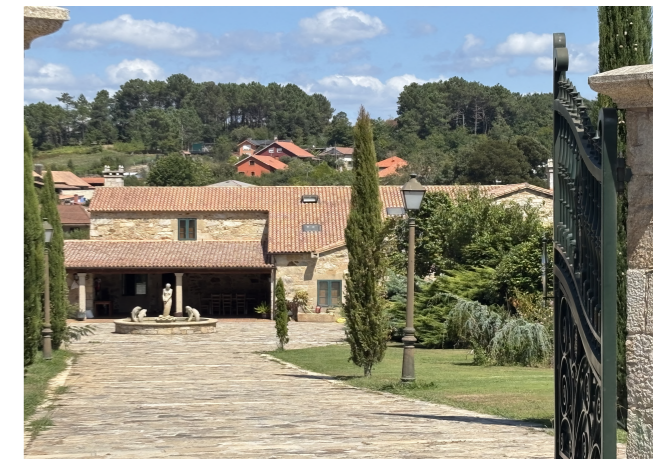
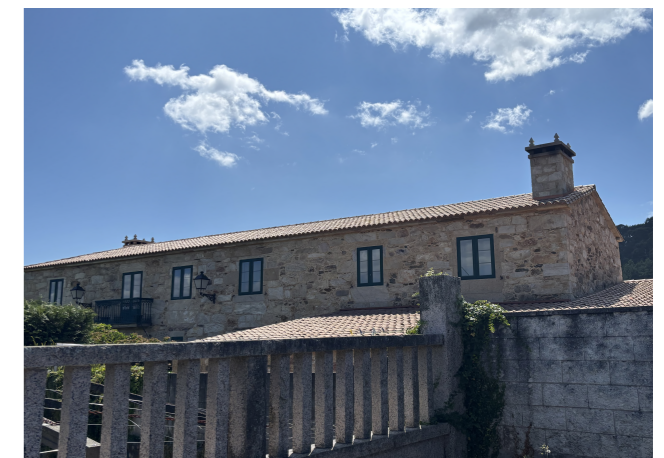
IMAXES

Volumetría compacta de dúas plantas e baixos, proporcións horizontais. Fachadas de granito visto e carpinterías verdes. Estructura de muros pétreos. Cuberta a dúas augas con tella curva. Destacan chemineas e balcón de madeira.

Parcela regular e perímetro murado en perpiaño. Xardín ornamental e camiño empedrado. Integra fontes e arborado lineal. Relación directa coa edificación principal mediante acceso axial dende o portalón metálico.

Recoméndase protección estrutural, mantendo volumetría e materiais orixinais. Deben valorizarse a fábrica granítica, carpinterías e cuberta. Actuacións: conservación, mantemento preventivo e restauración puntual.
