## 56 RIANXO

**CATÁLOGO DE BENS DE VALOR CULTURAL NO LITORAL**

**56\_001**  
CÓDIGO INVENTARIO

**VELLA SERRARÍA**  
DENOMINACIÓN

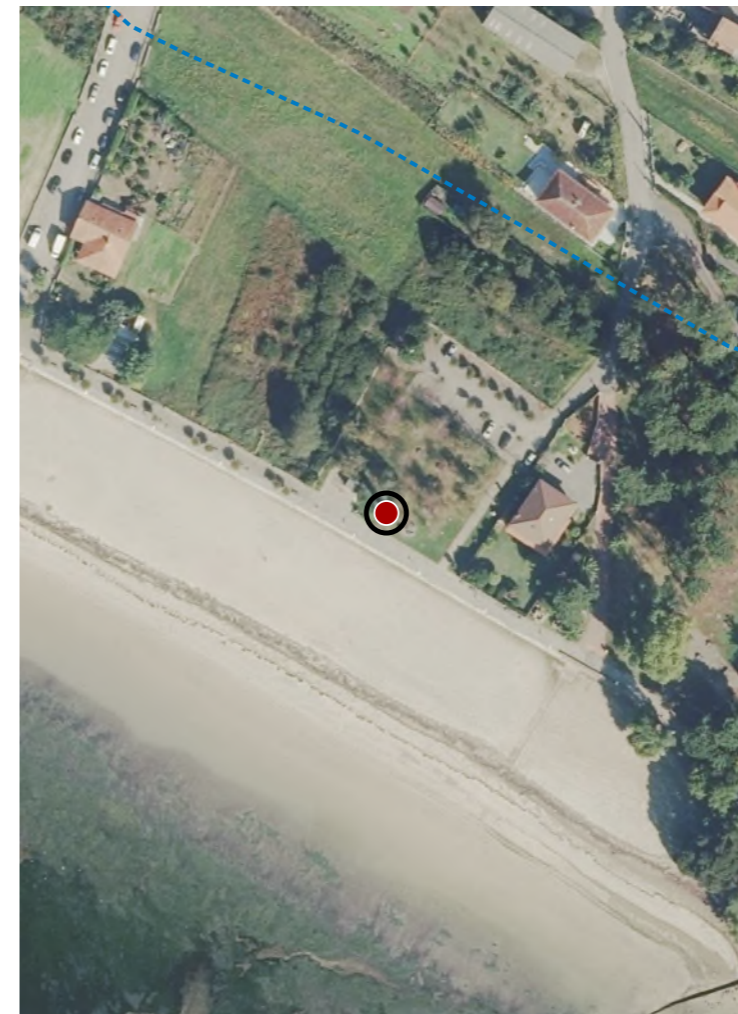
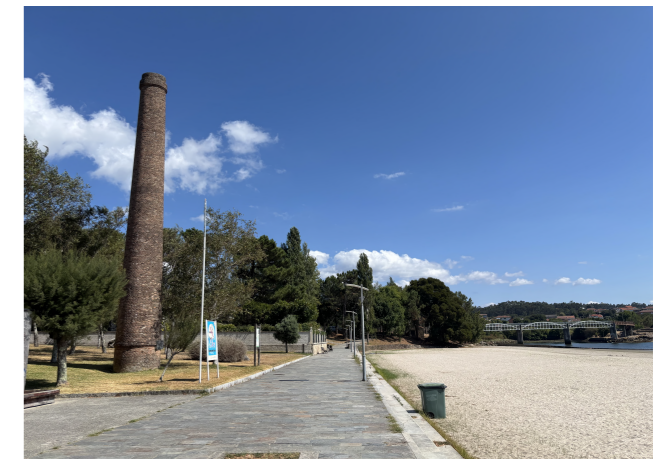
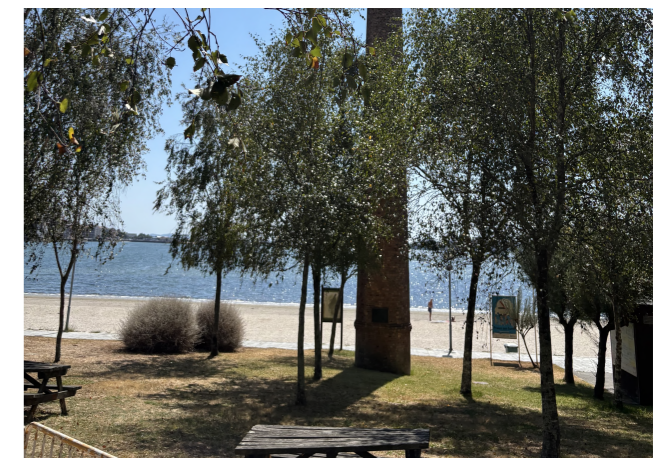
IMAXES

GRADO DE CONSERVACIÓN: DESFEITO

Trátase dunha cheminea industrial exenta, pertencente á antiga serraría coñecida como "Vella Serraría". A súa tipoloxía é fabril, coa función orixinal de evacuación de fumes procedentes de maquinaria a vapor. Actualmente carece de uso produtivo, integrándose nun parque público. Construída en ladrillo macizo cerámico, emprega aparello a soga con lixeiras xuntas de morteiro de cal. Presenta planta circular, fuste troncocónico e remate con moldura sinxela. Cronoloxicamente adscíbese ao cambio dos séculos XIX-XX, período de industrialización costeira. O estado de conservación é aceptable, con patoloxías de erosión superficial, perda de argamasas e lixeiras fisuras derivadas de exposición ambiental e falta de mantemento.

Elemento vertical exento de planta circular e perfil troncocónico. Estrutura autoportante de fábrica de ladrillo cerámico, sen revestimento. Conservación xeral aceptable, con erosións e microfisuras.

Debe poñerse en valor a fábrica de ladrillo orixinal, a volumetría e o carácter industrial. Requírese consolidación estrutural, limpeza controlada e mantemento preventivo, con uso interpretativo.

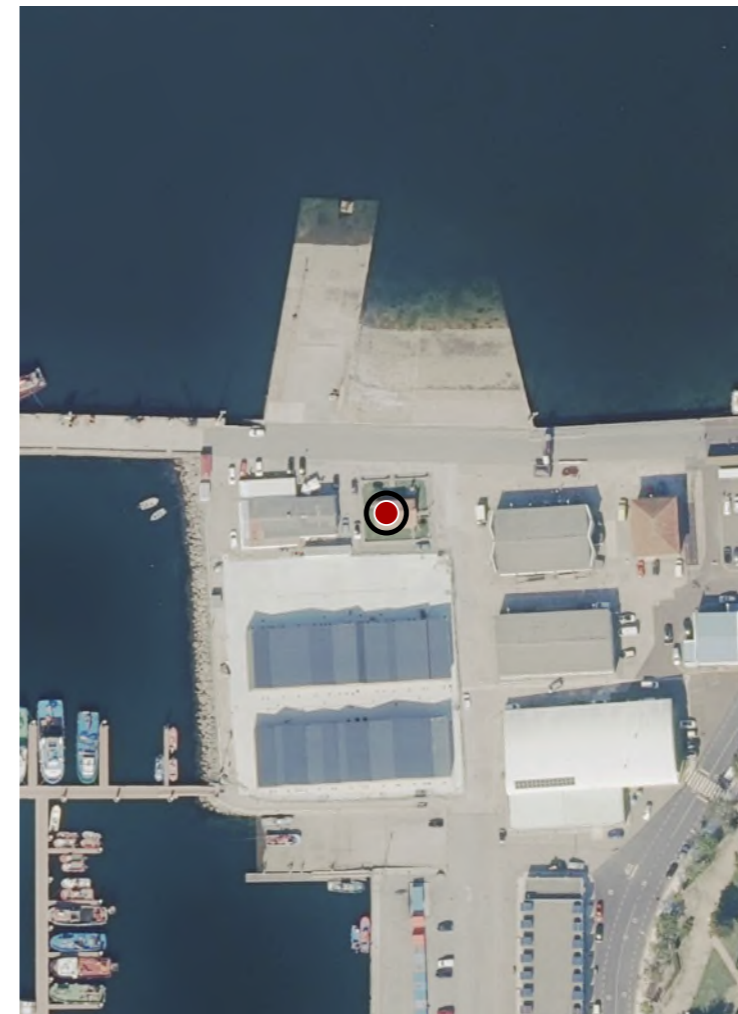
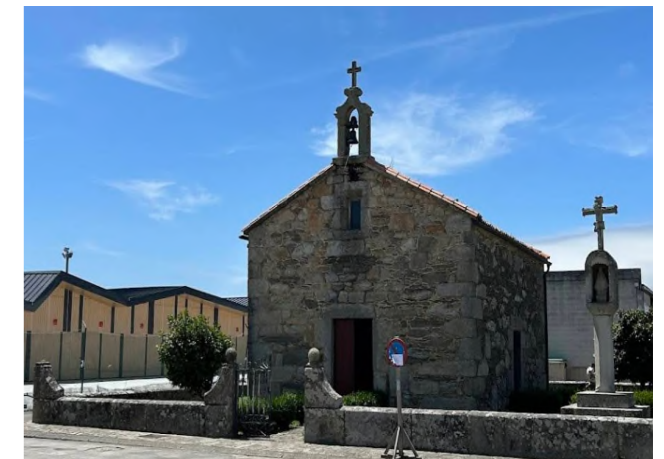
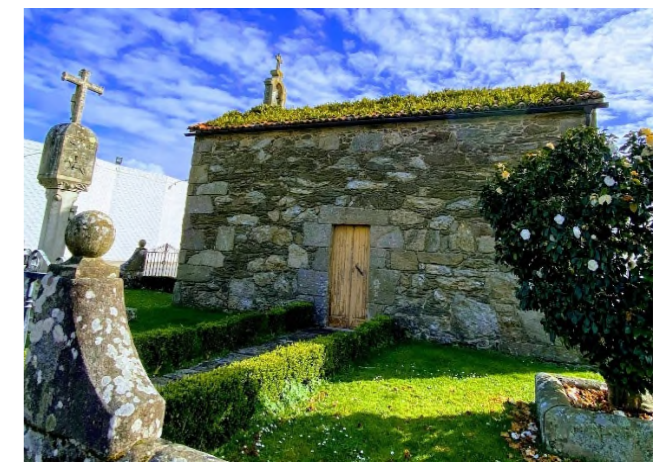
IMAXES

Ermida de tipoloxía relixiosa rural, de planta rectangular e nave única, con orientación leste-oeste e acceso principal a occidente. Executada en cachotaría de granito con esquinais de perpiaño e cuberta a dúas augas con tella cerámica curva sobre estrutura de madeira. Presenta fachada principal de composición simétrica, cun oco adintelado e espadana dun van corada por cruz pétreo. Ventá rectangular superior de iluminación interior. Carpinterías de madeira natural. No contorno consérvase cruz de pedra e peche perimetral en perpiaño. Datable entre os séculos XVII-XVIII, responde á arquitectura relixiosa popular. O estado de conservación é aceptable, observándose alteracións por colonización biolóxica, lixiviacións e perda puntual de argamasas en xuntas, sen afección estrutural relevante.

Volume compacto dunha soa planta, proporcións equilibradas e superficie reducida. Fachadas de granito visto, carpinterías de madeira e cuberta a dúas augas con tella curva. Espadana e cruz pétreo como elementos singulares.

Cómpre poñer en valor a fábrica de cachotaría granítica, a espadana, a cruz adxacente e o muro perimetral. Recomendase conservación e restauración puntual de xuntas, control biolóxico e valorización paisaxística.

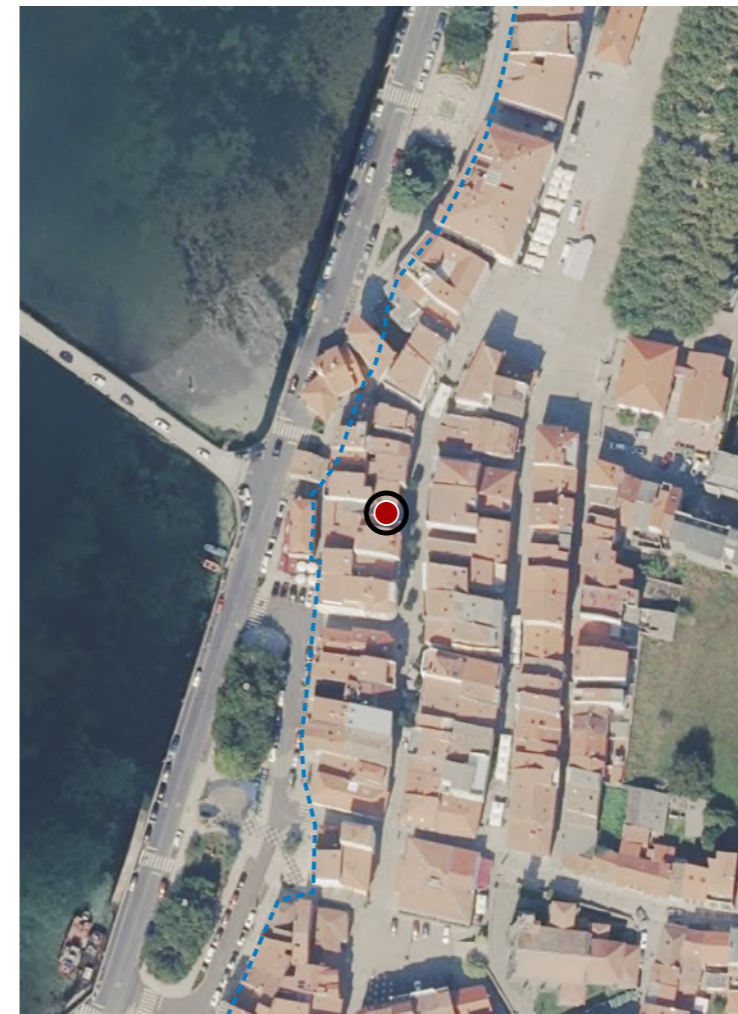
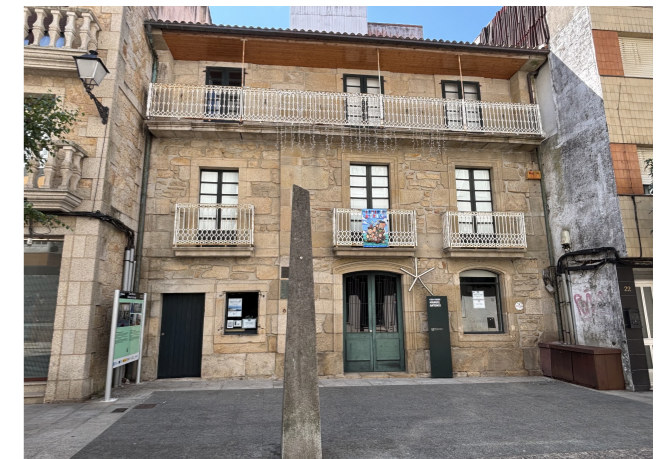
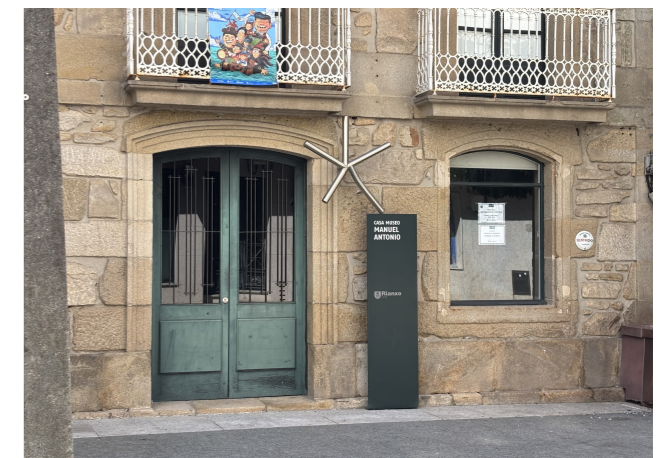
IMAXES

Valor histórico como casa natal do poeta Manuel Antonio, referencia do movemento vangardista. Valor cultural e identitario pola súa función museística e testemuña da arquitectura urbana tradicional de principios do século XX.
