## 1 RIBADEO

01\_001  
CÓDIGO INVENTARIO

HÓRREO EN PORTO DE ABAIXO  
DENOMINACIÓN

**CATÁLOGO DE BENS DE VALOR CULTURAL NO LITORAL**

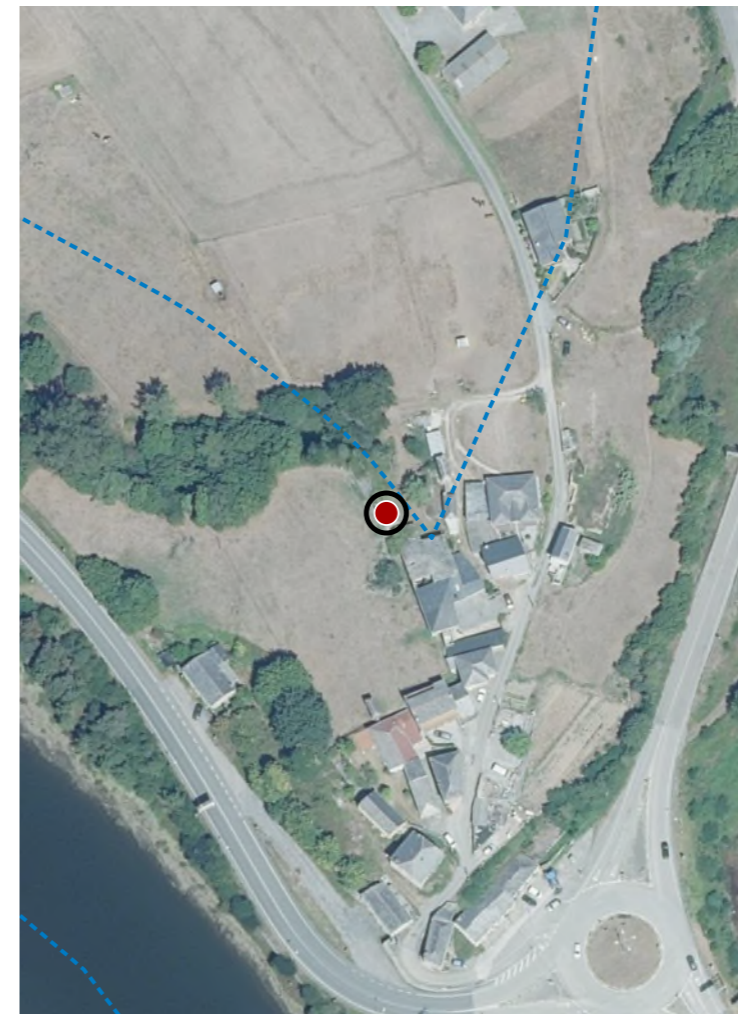
IMAXES

GRADO DE CONSERVACIÓN: DEFICIENTE

Hórreo tradicional destinado á almacenaxe e secado de cereais. Executado en cachotería de pedra e encalado, con muros portantes e peches ventilados mediante ocos verticais. Estrutúrase en dous niveis: base maciza pétreo (celeiro) e cámara elevada accesible por porta frontal de madeira. A cuberta é a catro augas con lousa, con presenza de vexetación e desprazamentos de pezas. A composición é funcional e austera, adaptada ao medio rural. A súa cronoloxía sitúase entre finais do século XIX e comezos do XX, en relación coas técnicas construtivas tradicionais da Mariña Lucense. Presenta estado de conservación deficiente, con humidades, disgregación de xuntas, perda de material e deterioro de carpinterías.

Volume alongado de dous niveis, con celeiro e cámara elevada con fendas de ventilación verticais. Fachadas de cachotería encalada. Estrutura muraria portante. Cuberta a catro augas en lousa. Porta de madeira en mal estado.

Cómpre conservar a fábrica de cachotería, volumetría e sistema de ventilación. Recoméndanse actuacións de consolidación, restauración e rehabilitación, garantindo estabilidade estrutural e recuperación da funcionalidade.

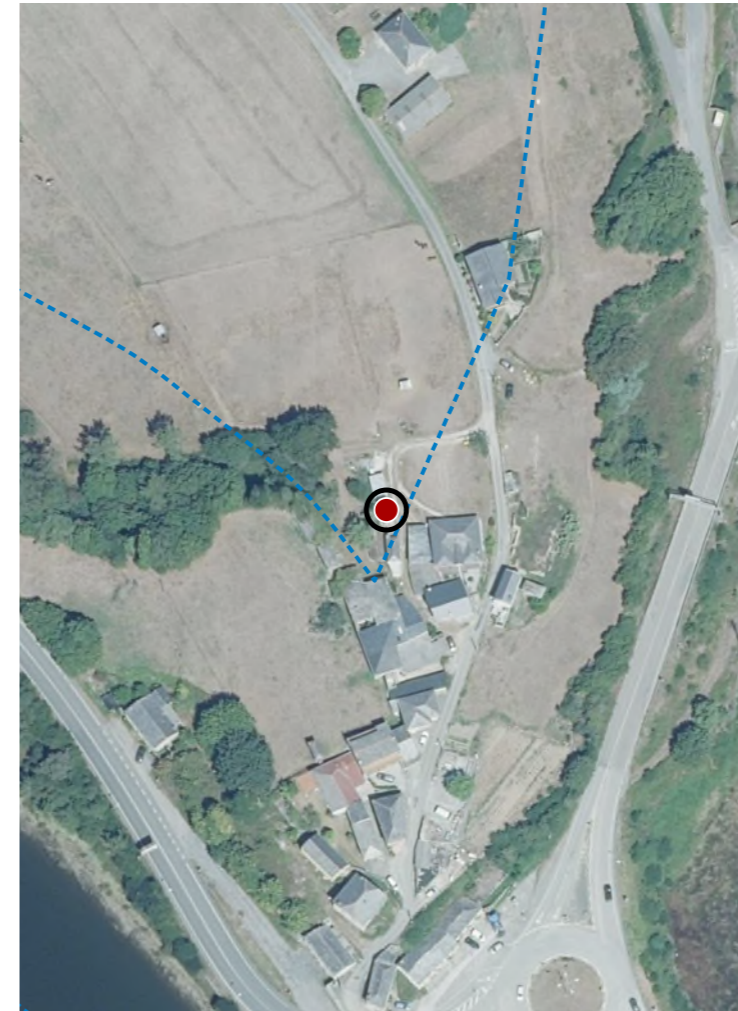
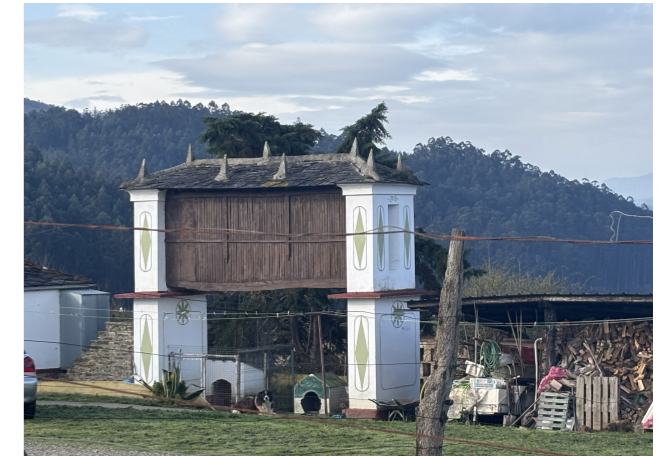
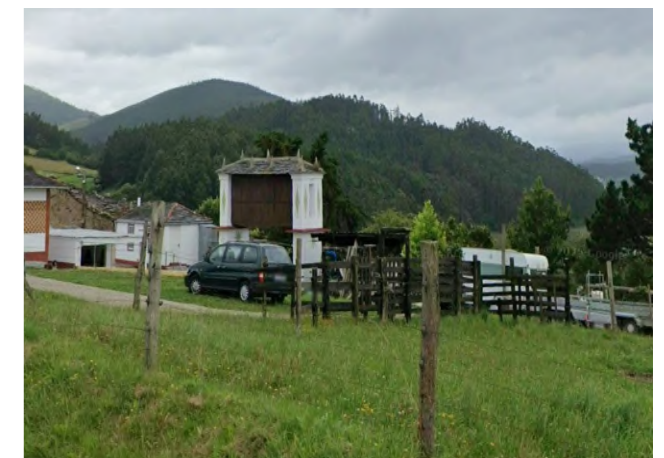
Hórreo tradicional destinado á almacenaxe e secado de gran. Érguese sobre dúas cepas de cachotería revocadas e pintadas, con cámara ventilada en madeira mediante táboas verticais. A cuberta é a catro augas con lousa, rematada con pináculos pétreos nos encontros, segundo tradición local. A composición é simétrica, con acceso lateral á cámara. Presenta decoración pintada nos soportes, indicativa de intervención recente. A cronoloxía sitúase entre finais do século XIX e comezos do XX, con transformacións posteriores. Estado de conservación aceptable, con alteracións superficiais en revestimentos.

Cómpre resaltar a súa tipoloxía, a autenticidade dos materiais orixinais, a implantación paisaxística e o uso agrario asociado. O hórreo constitúe testemuño esencial da cultura tradicional.

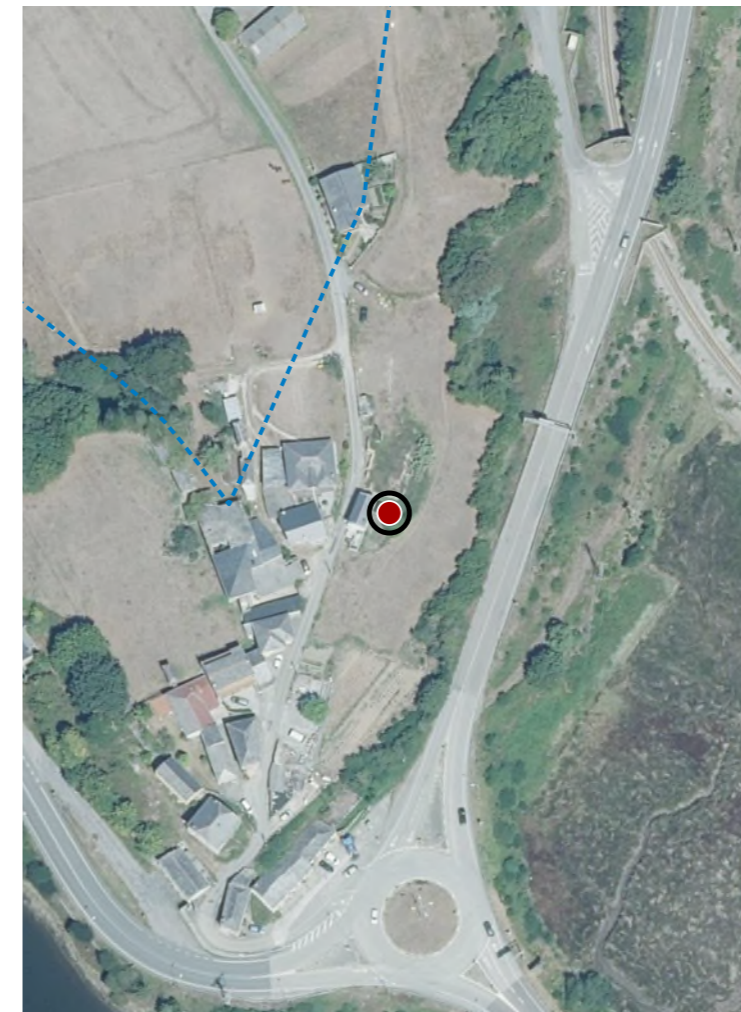
IMAXES

GRADO DE CONSERVACIÓN **DEFICIENTE**

Hórreo tradicional destinado á almacenaxe e secado de gran, actualmente sen uso funcional definido. Executado en fábrica de cachotería de pedra con revestimento exterior de morteiro, incorporando ocos verticais regulares para ventilación. Organízase en dous niveis: celeiro e cámara superior ventilada con ocos verticais, accesible mediante porta frontal de madeira. Cuberta a catro augas con lousa, con acumulación de vexetación e desprazamento de pezas. Composición prismática, de carácter funcional. A cronoloxía sitúase entre finais do século XIX e comezos do XX, segundo tipoloxía e técnicas construtivas documentadas na zona. Presenta estado deficiente, con patoloxías por humidade, colonización biolóxica, perda de revestimentos e deterioro das carpinterías.

Volume prismático de dous niveis, con celeiro e cámara elevada. Fachadas revocadas con ocos verticais. Estrutura muraria portante. Cuberta a catro augas en lousa, con vexetación. Porta de madeira deteriorada.

Deben preservarse a volumetría, fábrica pétreo, sistema de ventilación e cuberta en lousa. Recoméndanse actuacións de consolidación, restauración e rehabilitación, eliminando vexetación e garantindo estabilidade estrutural.

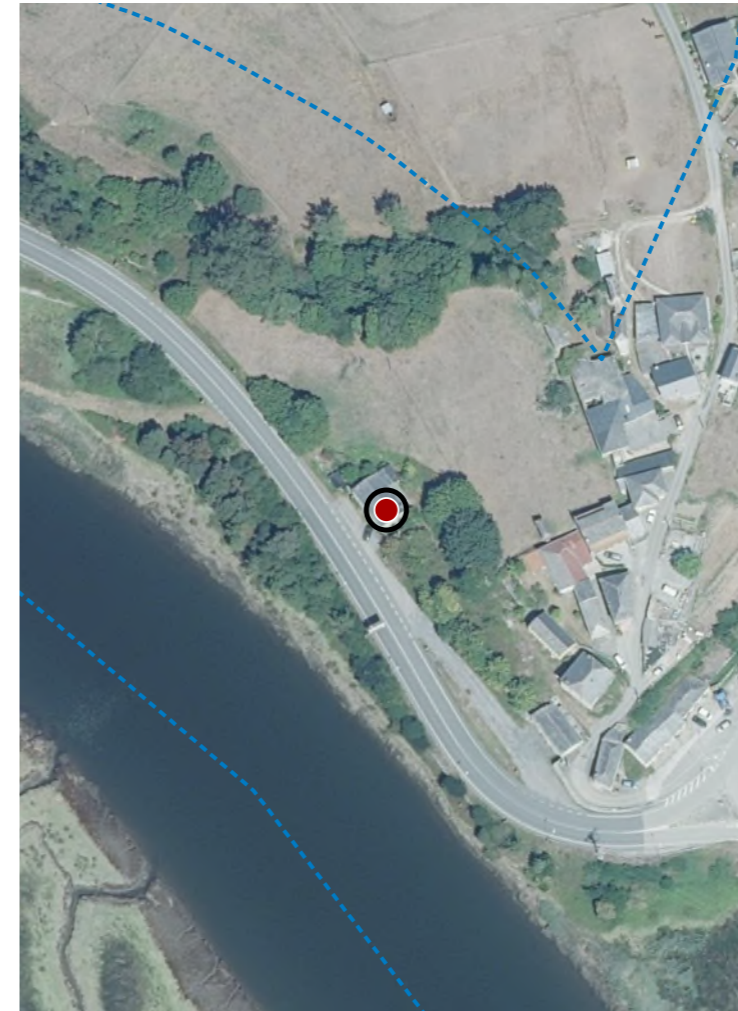
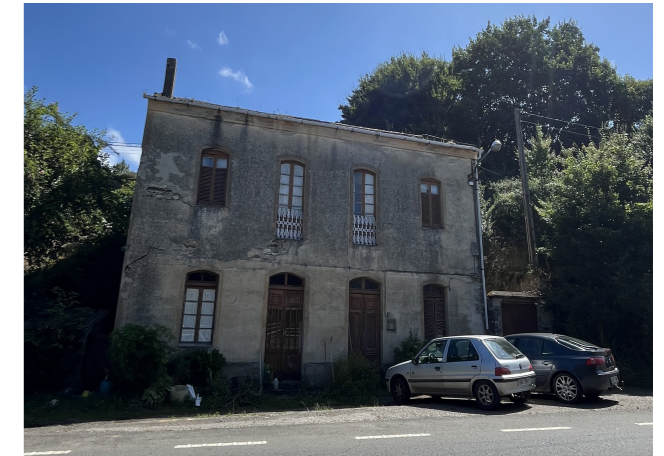
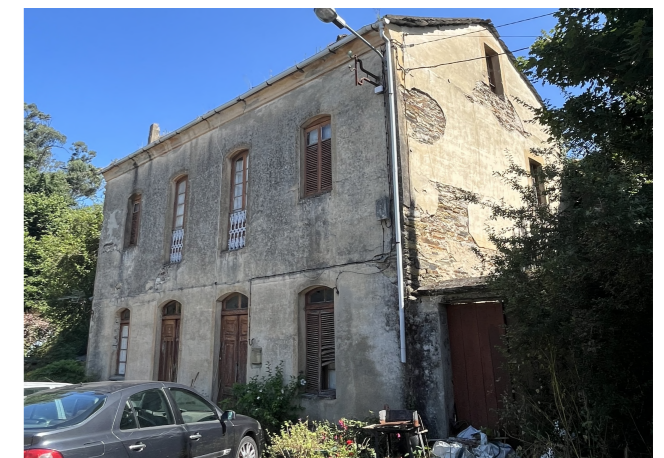
Vivenda unifamiliar de dúas plantas e cuberta a dúas augas, con composición simétrica e ocos verticais estilizados. Balcóns de ferro e carpintarías de madeira. Estado moi deficiente con patoloxías estruturais visibles.

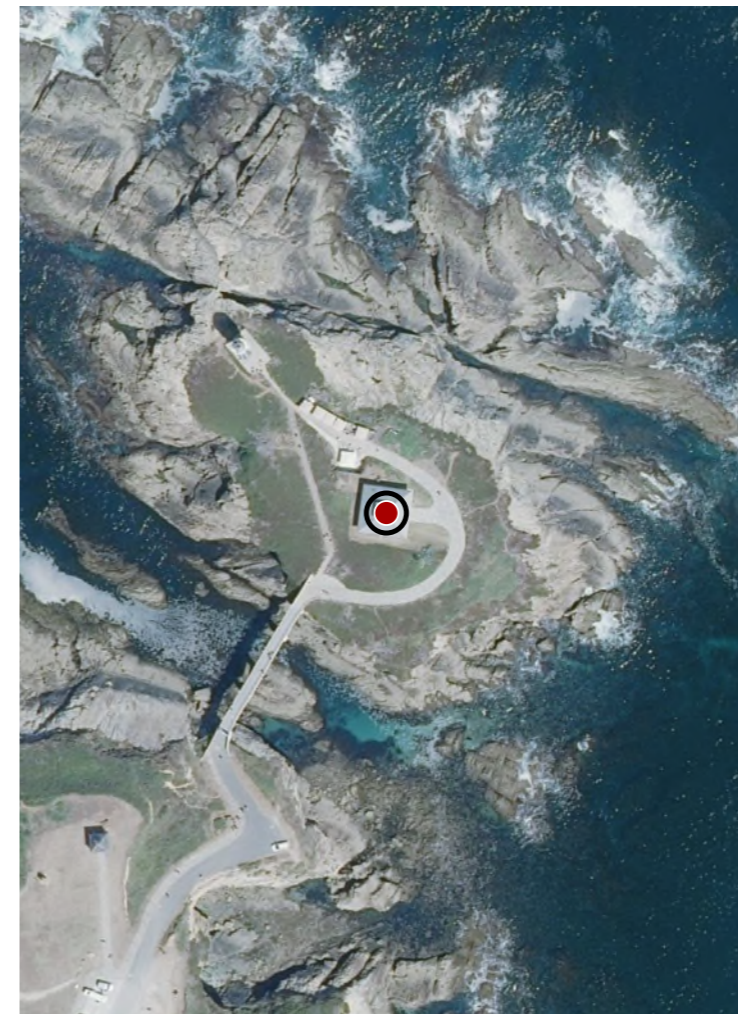
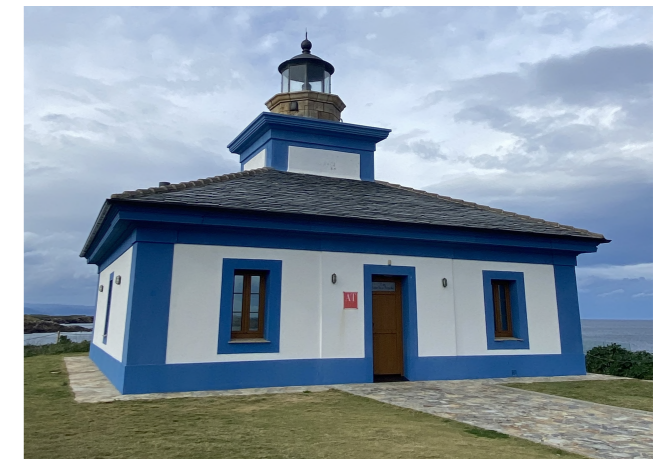
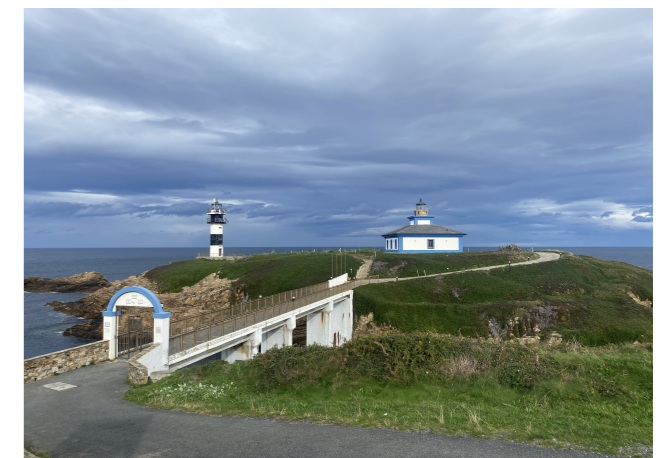
IMAXES

GRADO DE CONSERVACIÓN: ACEPTABLE

Edificio principal de planta cadrada con torre octogonal central, cuberta a catro augas e linterna, completado por torre cilíndrica moderna de formigón con franxas horizontais. Conxunto que simboliza a evolución dos faros.

Investigación, Valorización, Mantemento, Conservación, Consolidación, Restauración, Rehabilitación, Reestruturación é posible só a nivel puntual ou parcial, Reconstrución de forma excepcional.

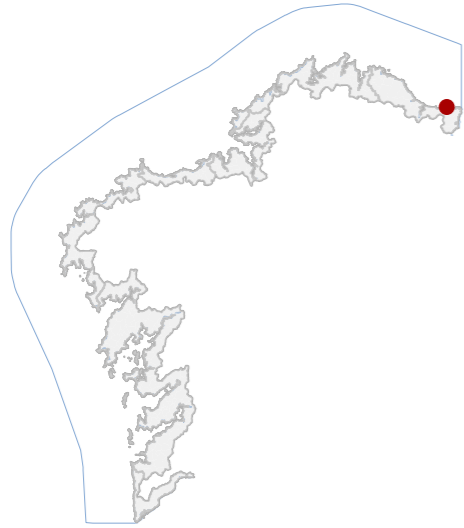
CETARIA EN PONTA CORVEIRA  
DENOMINACIÓN

GRADO DE CONSERVACIÓN: MOI DEFICIENTE

Corpos rectangulares de fábrica pétreo, con cubertas desaparecidas e ocos cegados, mantén volumetría básica. Conserva restos de escaleiras, accesos ao viveiro e elementos estruturais deteriorados.

Situada en cantil costeiro, presenta topografía abrupta e encaixada. Inclúe a canle escavada no rochoso e plataformas anexas, cun uso orixinal industrial e unha implantación directamente vinculada ao medio mariño.

Investigación, Valorización, Mantemento, Conservación, Consolidación, Restauración, Rehabilitación, Reestruturación, Ampliación

Cómpre poñer en valor a relación histórica coa actividade mariñeira, a singularidade paisaxística do enclave, a tipoloxía construtiva en rocha costeira e o potencial didáctico, cultural e turístico do conxunto.
