59 PONTECESURES

CÓDIGO CONCELLO

CATÁLOGO DE BENS DE VALOR CULTURAL NO LITORAL

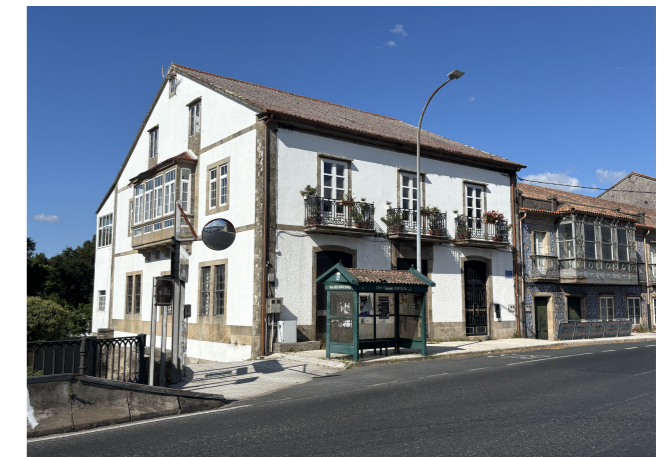
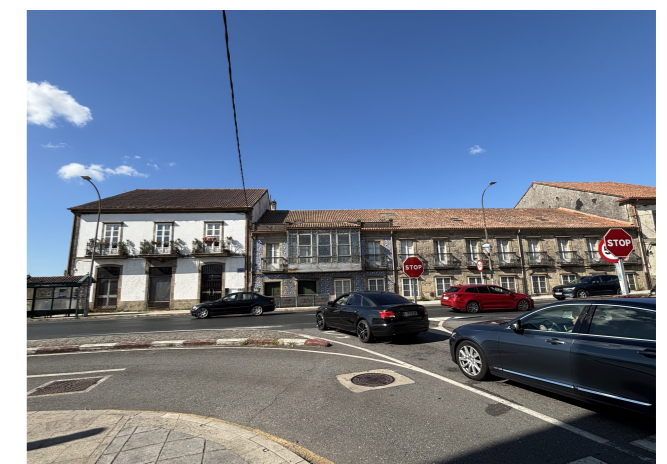
IMAXES

Casa de tipoloxía tradicional en esquina. Presenta fachadas con cantería de granito visto en ocos e esquinas, encalado en branco o resto. Cubertas a dúas augas de tella cerámica. Carpinterías de madeira e balcóns con varandas de forxa na primeira planta. Fachada lateral con galería na primeira planta. O conxunto conserva boa coherencia volumétrica, proporcións harmónicas e materiais orixinais, evidenciando un valor ambiental, patrimonial e arquitectónico significativo no contexto urbano de Pontecesures.

Edificación de dúas alturas. Fachadas con cantería de granito visto en ocos e esquinas, encalado en branco o resto. Cubertas a dúas augas de tella cerámica. Carpinterías de madeira, balcóns con varanda de forxa e galería.

Cómpre salientar a conservación dos materiais orixinais e a coherencia formal. Así mesmo, o seu valor histórico e ambiental como parte do tecido urbano tradicional da Pontecesures.

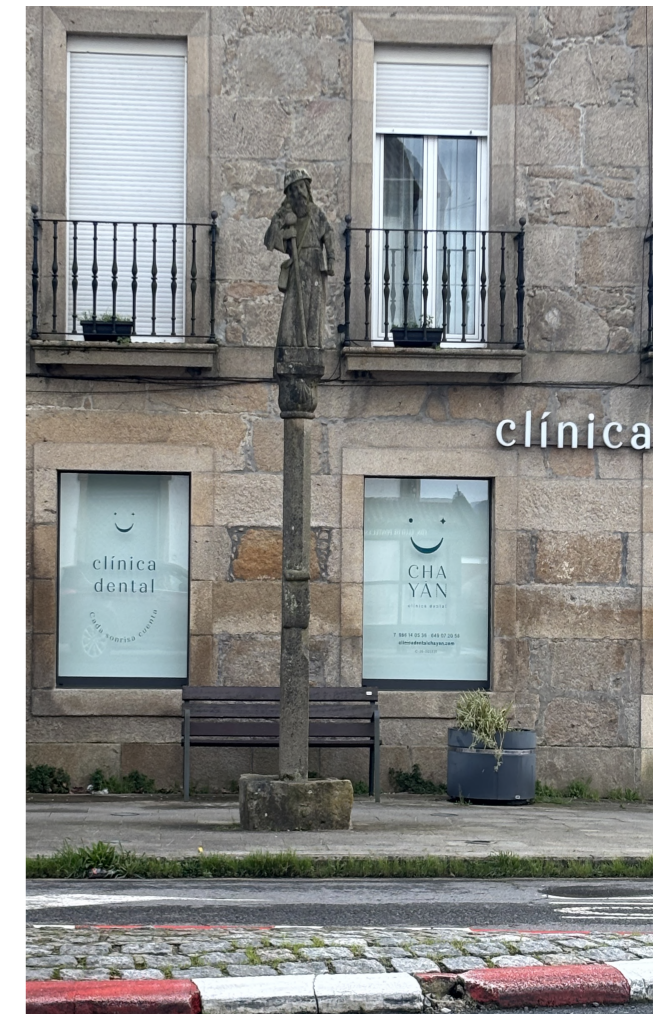
IMAXES

Cruceiro pétreo exento de tipoloxía devocional variada. Executado en granito mediante talla manual, componse de plataforma escalonada, pedestal prismático, fuste monolítico de sección circular e capitel moldurado que soporta cruz figurada. A implantación responde á ordenación tradicional de camiños históricos do val do Ulla, sendo datable entre finais do século XVIII e comezos do XIX segundo características formais e proporcións. A superficie presenta colonización biolóxica, leve erosión granular e perda puntual de definición en arestas e relevos, sen alteracións estruturais aparentes nin desprazamentos do eixo.

Elemento vertical exento de pequena escala e proporción esvelta. Paramentos en granito visto sen revestimento. Estrutura monolítica pétreo autoportante. Singularidade escultórica relixiosa superior en estado aceptable.

Priorizar lectura volumétrica, iconografía e fábrica pétreo orixinal. Actuacións: investigación, conservación, limpeza controlada e restauración puntual.

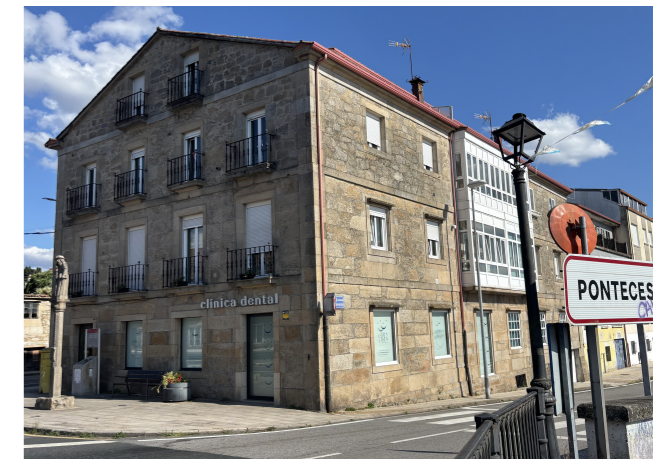
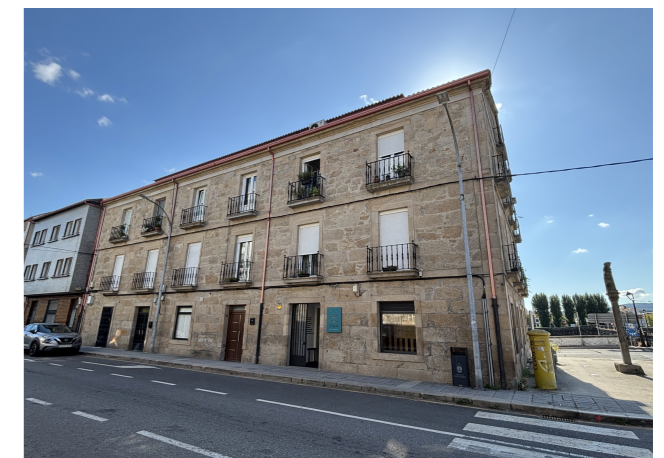
IMAXES

Edificación residencial de tipoloxía tradicional, de planta rectangular e tres alturas máis baixocuberta. Fachadas de cantería de granito visto, con ocos verticais. Cuberta a dúas augas de tella cerámica. Na fachada orientada ao río Ulla presenta galería. Nas restantes, balcóns con varandas de forxa.

Edificación de tres plantas e baixocuberta. Executada con fábrica de cantería vista. Cuberta a dúas augas de tella cerámica. Fachadas con ocos verticais e balcóns con varanda de forxa. Na fachada que dá ao río presenta galería.

Cómpre salientar a conservación dos materiais orixinais e a coherencia formal. Así mesmo, o seu valor arquitectónico e ambiental como parte do tecido urbano tradicional de Pontecesures.

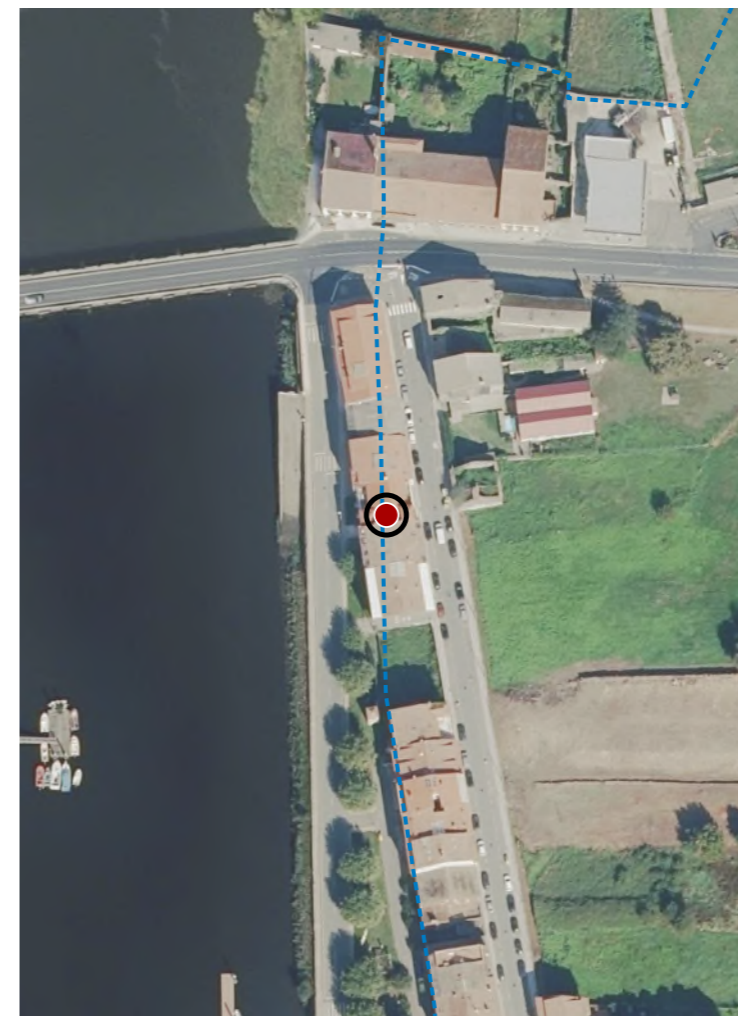
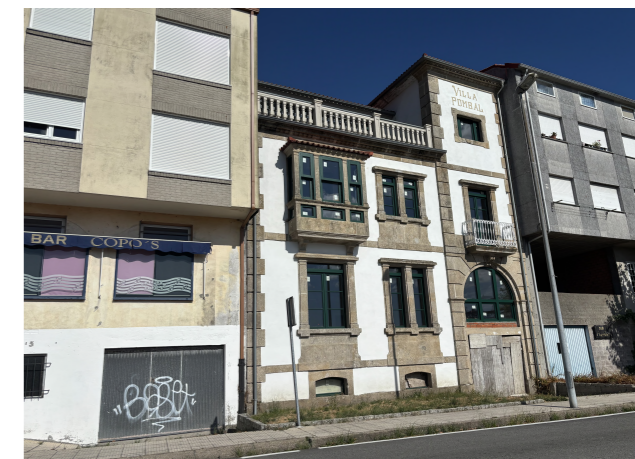
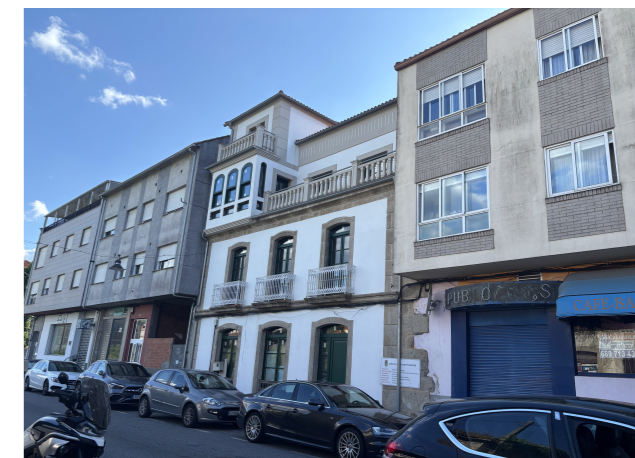
IMAXES

Edificación de estilo ecléctico de finais do século XIX ou inicios do XX, coñecida como Villa Pombal. Presenta fachadas de cantería de granito visto en recercados de ocos e esquinas, con revoco en branco o resto. Cubertas de tella cerámica. En agosto de 2025, estaba sendo obxecto de obras de conservación, consolidación e reconstrución.

Edificación de planta cuadrangular, entre medianeiras. Conta con tres plantas máis baixocuberta. Fachadas de cantería de granito visto en recercados de ocos e esquinas, con revoco en branco o resto. Cubertas de tella cerámica.

Cómpre salientar a volumetría orixinal. Así mesmo, o seu valor arquitectónico e ambiental como parte do tecido urbano tradicional de Pontecesures.

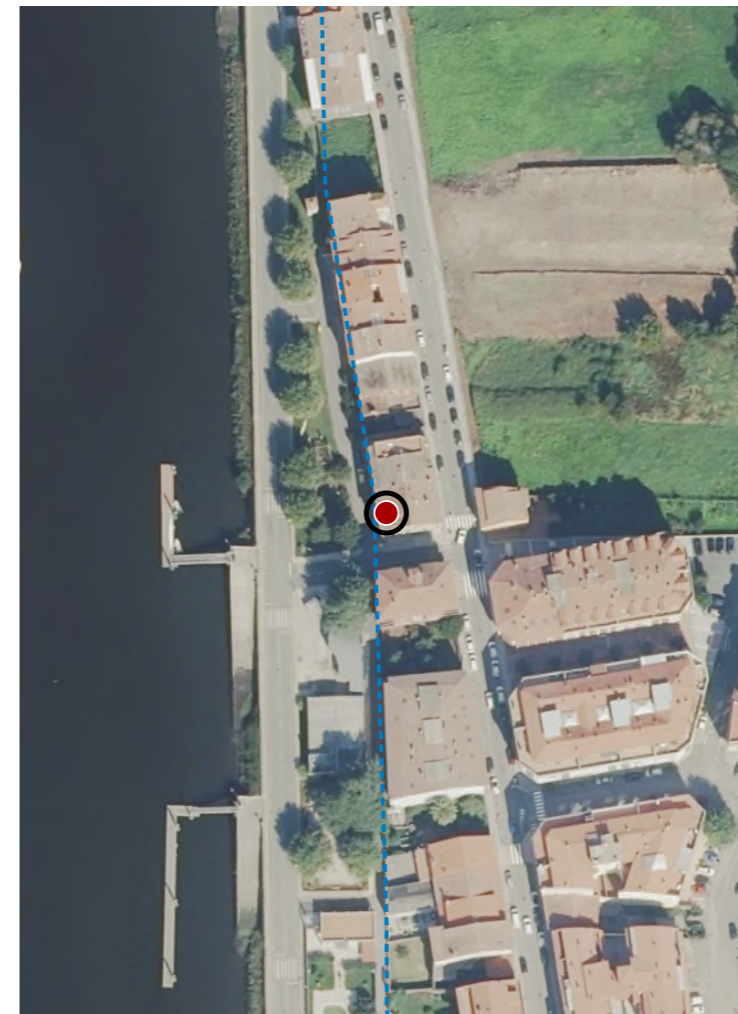
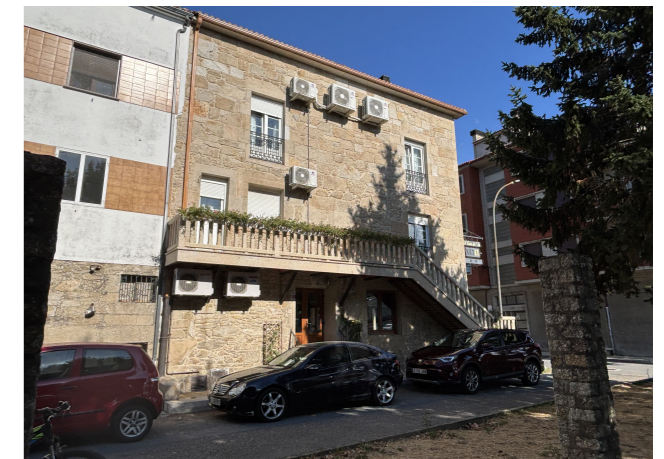
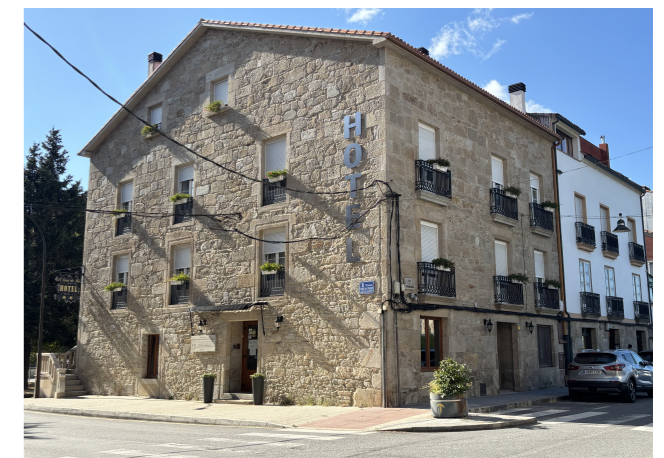
IMAXES

Edificación residencial tradicional en esquina, de finais do século XIX ou comezos do XX. De planta cuadrangular, conta con tres alturas máis baixocuberta. Fachadas de cachotería de granito visto. Cubertas a dúas augas de tella cerámica. Presenta xanelas balcaneiras con varandas de forxa. Con acceso á primeira planta polo exterior, pola fachada que dá ao río, mediante escaleira con balaustrada de pedra. Reformada integralmente no ano 2008. Na actualidade ten uso hoteleiro.

Edificación en esquinta de tres plantas máis baixocuberta. Fachadas de cachotería de granito visto, xanelas balcaneiras con varandas de forxa. Cubertas a dúas augas de tella cerámica.

Cómpre salientar a conservación dos materiais orixinais e a coherencia formal. Así mesmo, o seu valor arquitectónico e ambiental como parte do tecido urbano tradicional de Pontecesures.

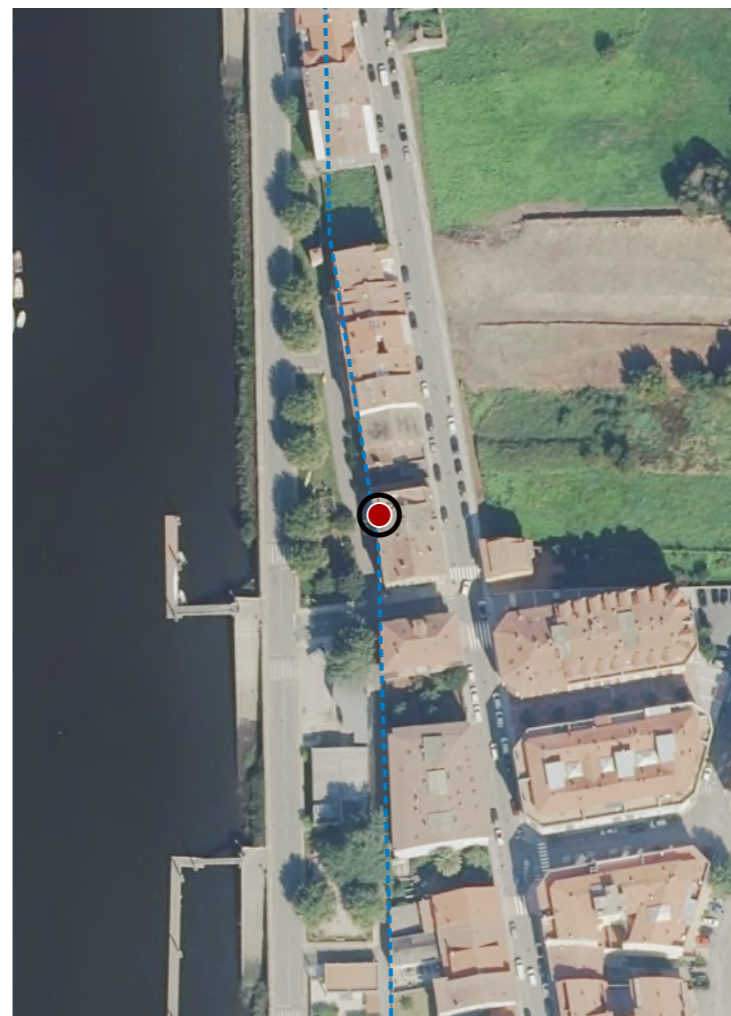
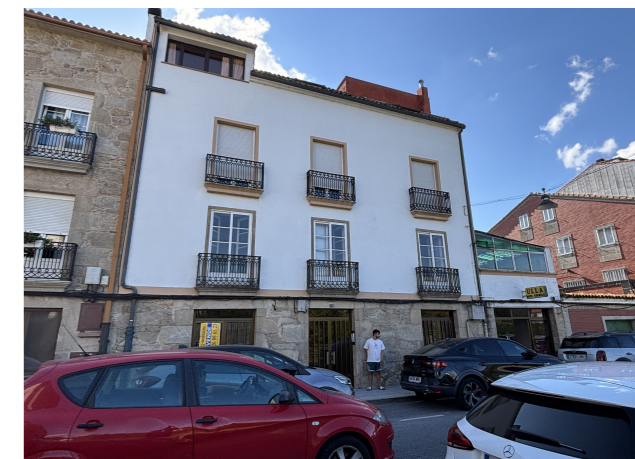
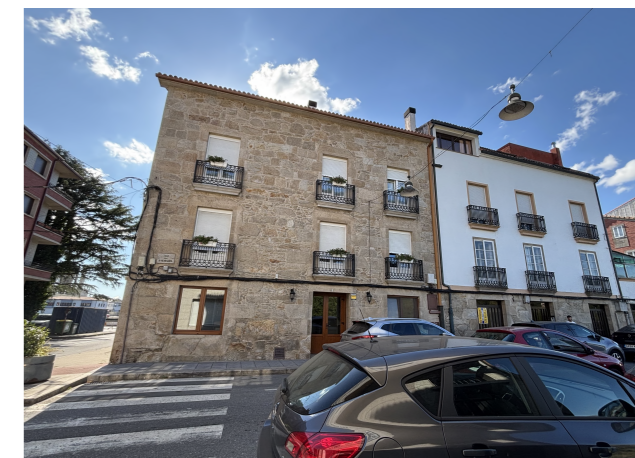
IMAXES

Edificación residencial tradicional entre medianeiras. De planta cuadrangular, conta con tres alturas máis baixocuberta. Presenta fachadas de fábrica de cachotería de granito, visto na planta baixa, revocadas e pintadas en branco, as superiores. A fachada con fronte á rúa Víctor García presenta fiestras balconeiras e varandas de forxa. Con cubertas a dúas augas de tella cerámica.

Entre medianeiras, de planta cuadrangular e tres alturas máis baixocuberta. Fachadas de cachotería de granito, visto na planta baixa, revocadas e pintadas en branco, as superiores. Cubertas a dúas augas de tella cerámica.

Cómpre salientar a conservación dos materiais orixinais e a coherencia formal. Así mesmo, o seu valor arquitectónico e ambiental como parte do tecido urbano tradicional de Pontecesures.
