## 61 CATOIRA

**CATÁLOGO DE BENS DE VALOR CULTURAL NO LITORAL**

61\_001  
CÓDIGO INVENTARIO

TORRES DO OESTE  
DENOMINACIÓN

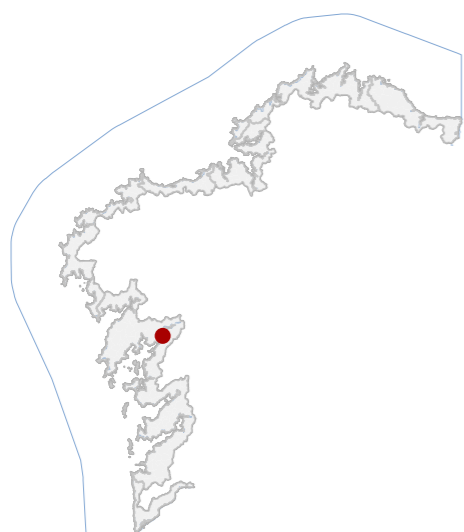
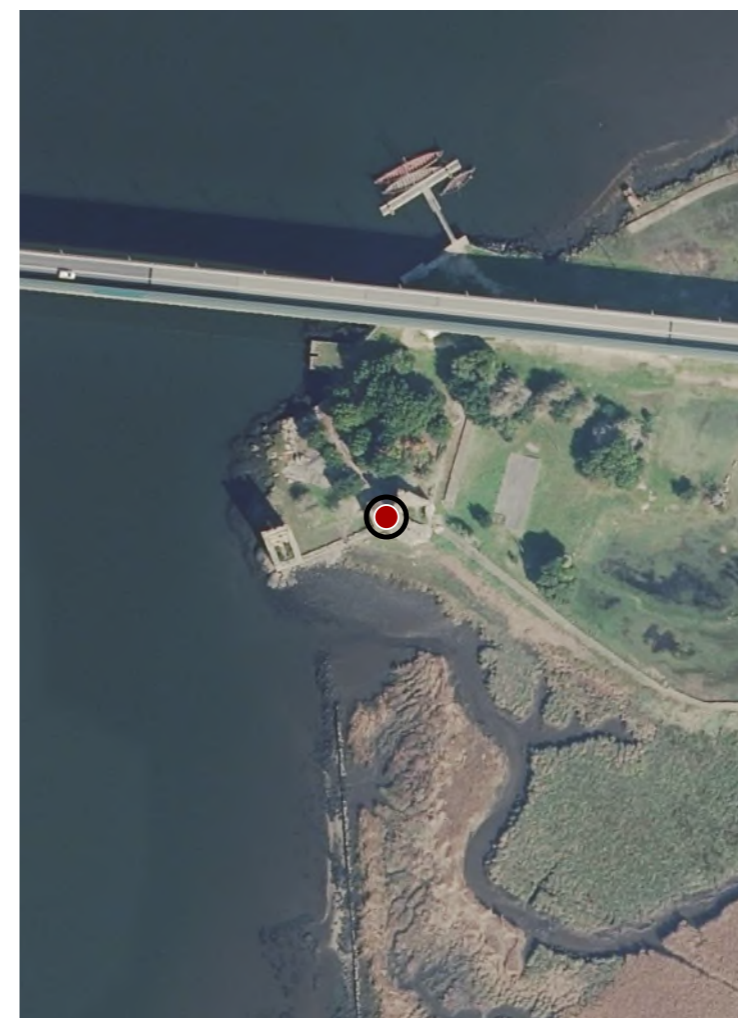
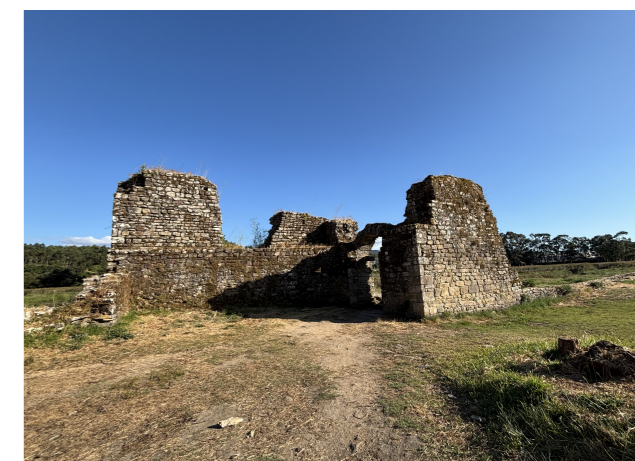
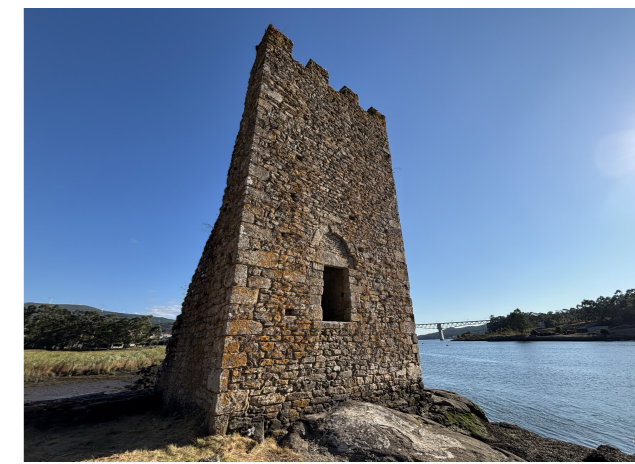
GRADO DE CONSERVACIÓN: DEFICIENTE

Restos da edificación defensiva "Castellum Honesti". Foron levantadas no século XII por orde do arcebispo Xelmírez, como protección de Compostela das distintas incursións viquingas e sarracenas por mar. Durante o século XVIII as murallas aínda se mantiñan en pé e serviron para defenderse dos ataques ingleses. Posteriormente caeron no abandono ata quedar no estado actual no que se atopan. Foron declaradas Monumento Nacional no ano 1931. Considerado tamén Ben Arqueolóxico polo que dispón de ficha diferenciada.

Restos do complexo defensivo executados en cachotería de pedra.

Recinto de topografía suave e pradeira litoral, delimitado por vestixios murarios. O terreo inclúe restos de alicerces, camiños e pequenas plataformas rochosas.

Investigación, Valorización, Mantemento, Conservación, Consolidación, Restauración, Rehabilitación, Ampliación solo en planta, Reconstrucción excepcional

Cómpre salientar a súa función defensiva, así como a súa integración na paisaxe fluvial.

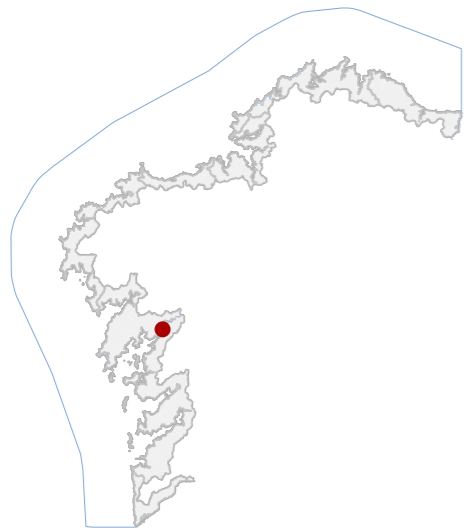
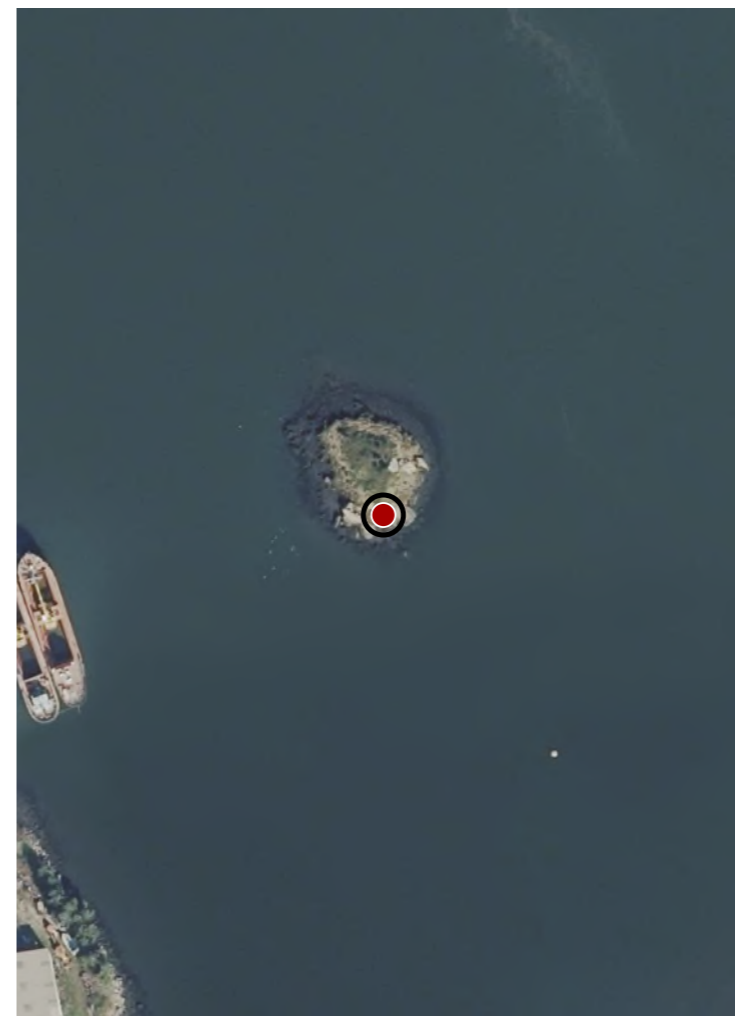
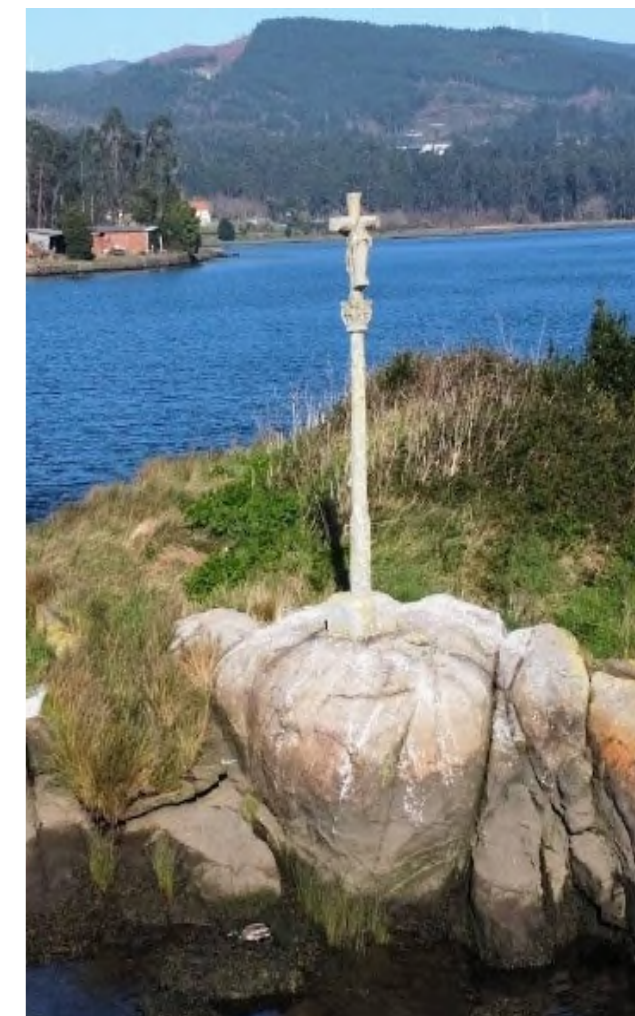
**CRUCEIRO DA INSUA DO RATO**  
DENOMINACIÓN

GRADO DE CONSERVACIÓN: ACEPTABLE

Cruceiro pétreo de tipoloxía relixiosa, configurado como elemento devocional illado sobre afloramento granítico na marxe do esteiro do Ulla. A súa función orixinal é votiva e de sinalización de tránsito fluvial, manténdose hoxe como ben patrimonial sen uso funcional. Componse de base natural adaptada á rocha, varal cilíndrico monolítico e cruz latina de brazos rectos con remates achaflanados. O material é granito local, labrado con ferramentas manuais tradicionais, sen rastros de ensamblaxe metálica. A morfoloxía é vertical e esbelta, con proporcións equilibradas respecto ao soporte pétreo. Cronoloxicamente adscribese aos séculos XVII-XVIII, segundo tipoloxía e pátina superficial. Presenta erosión superficial, colonización biolóxica e fisuras menores, pero conserva estabilidade estrutural.

Elemento monolítico exento, sen edificación asociada, de volumetría vertical e proporcións esbeltas. Estrutura pétreo maciza en granito sen revestimento. Cromatismo gris con pátina biolóxica. Cruz de sección rectangular.

Debe poñerse en valor a autenticidade material do granito, a súa implantación paisaxística e o valor simbólico vinculado á cultura mariñeira. Actuacións: conservación, limpeza controlada e consolidación puntual non invasiva.

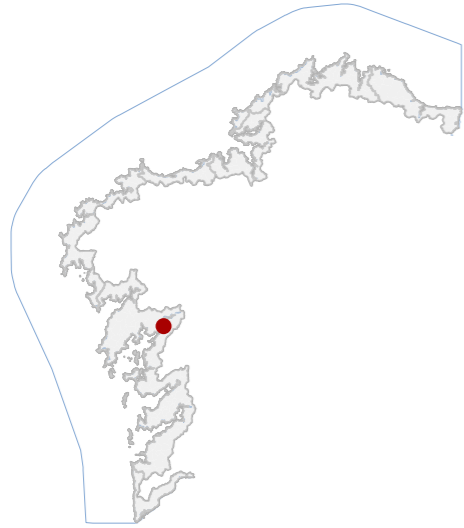
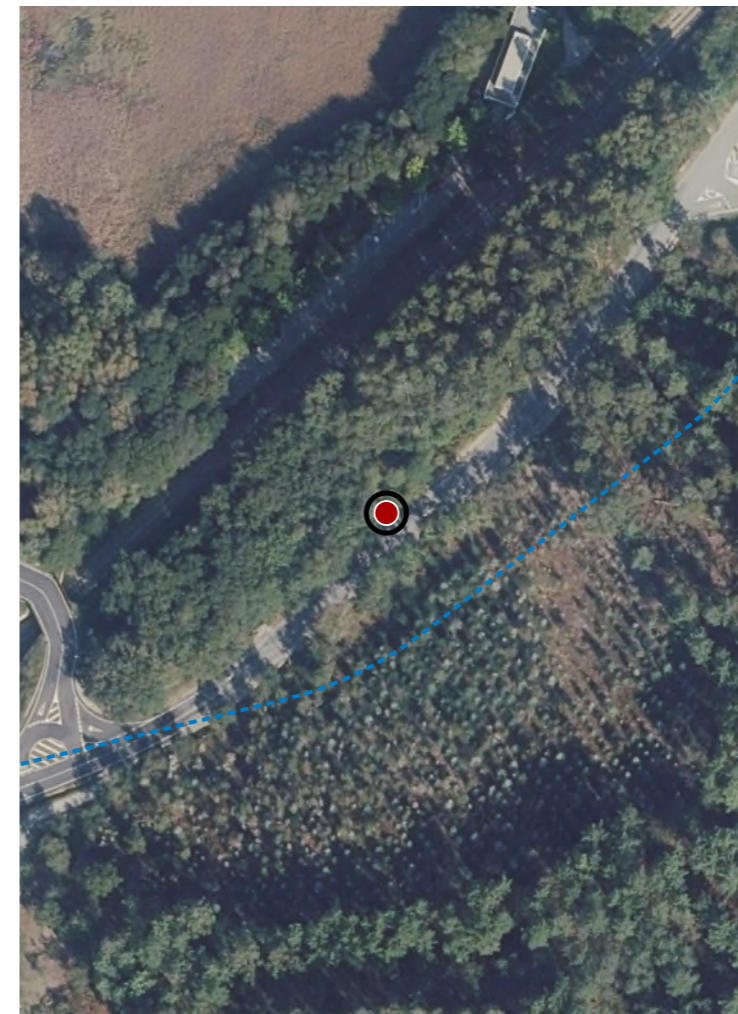
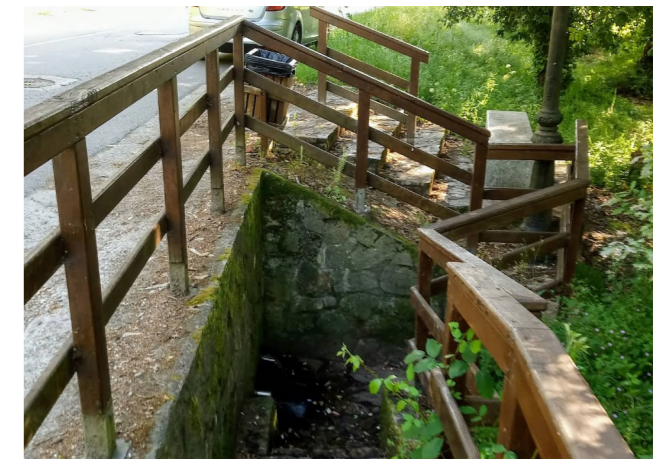
**FONTE NAS BURGAS**  
DENOMINACIÓN

Elemento hidráulico de carácter público, concibido orixinariamente para o abastecemento comunitario de auga e actualmente integrado como dotación de servizos urbanos. Executada en fábrica tradicional de cachotaría e perpiaño granítico, presenta técnicas construtivas propias da arquitectura popular, con canleado por gravidade e punto de vertido directo. A configuración espacial é simple, organizada en torno ao manancial e ao elemento de saída da auga, sen compartimentación. Insírese no contexto histórico da explotación tradicional dos recursos hídricos en ámbitos rurais da etapa preindustrial. O estado de conservación non está documentado, apreciándose como patoloxías habituais a colonización biolóxica, a erosión superficial da pedra e posibles alteracións por uso continuado.

Elemento exento de pequena escala, dunha soa altura e volumetría contida. Fachadas en granito visto, cromatismo natural. Estrutura portante de fábrica pétreo. Destaca o punto de vertido e a canle tradicional.

Deben poñerse en valor o manancial, a fábrica granítica e o sistema tradicional de vertido. Recomiéndanse actuacións de mantemento, conservación, restauración e valorización interpretativa.

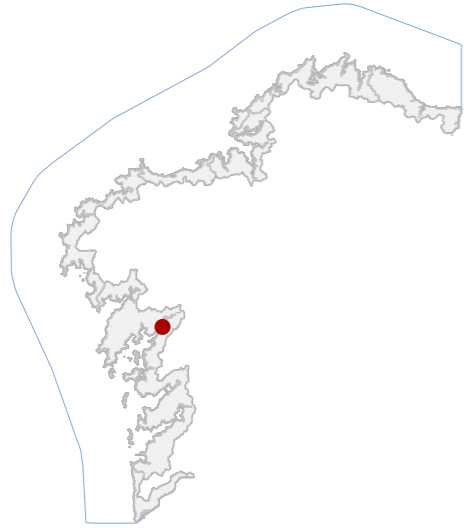
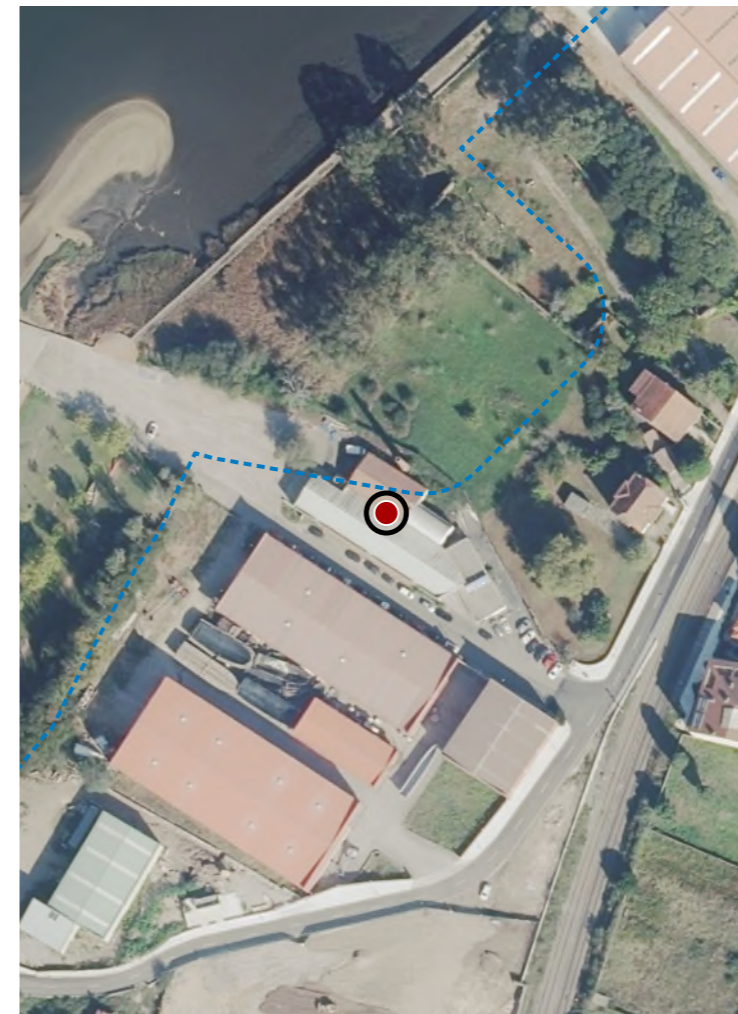
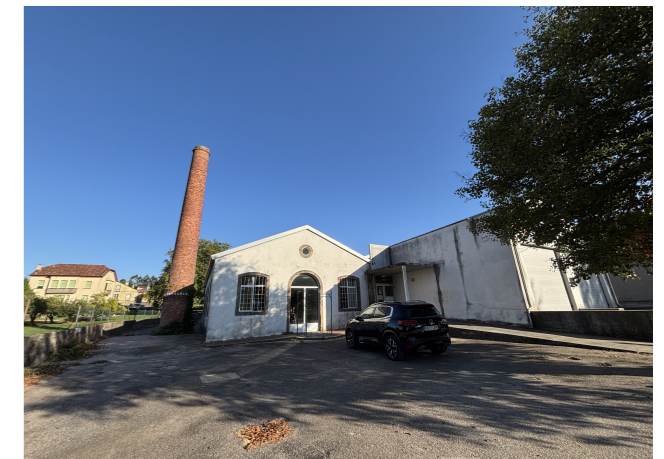
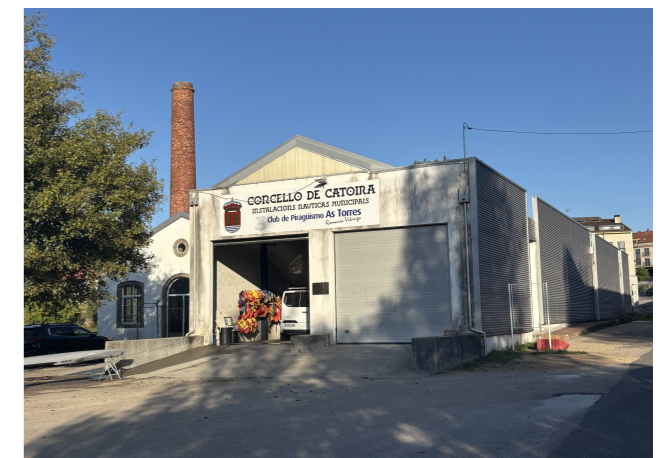
**CLUBE NAÚTICO NA ESTACIÓN**  
DENOMINACIÓN

Edificación industrial vencellada a unha antiga fábrica de tella. Foi reformada e ampliada no ano 2014 para albergar as instalacións náuticas municipais. O seu elemento máis característico é a cheminea, de 15 metros de altura aproximadamente, executada en ladrillo.

Edificación industrial reformada e ampliada, composta por varios corpos acaroados. Conta con cheminea cilíndrica, executada en ladrillo.

Cómpre salientar a súa tipoloxía industrial a súa relación coa paisaxe fluvial.

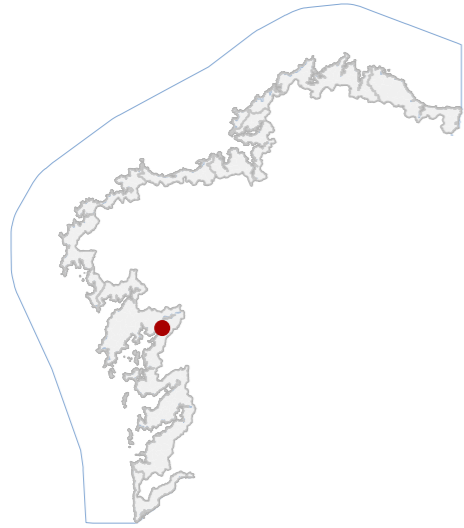
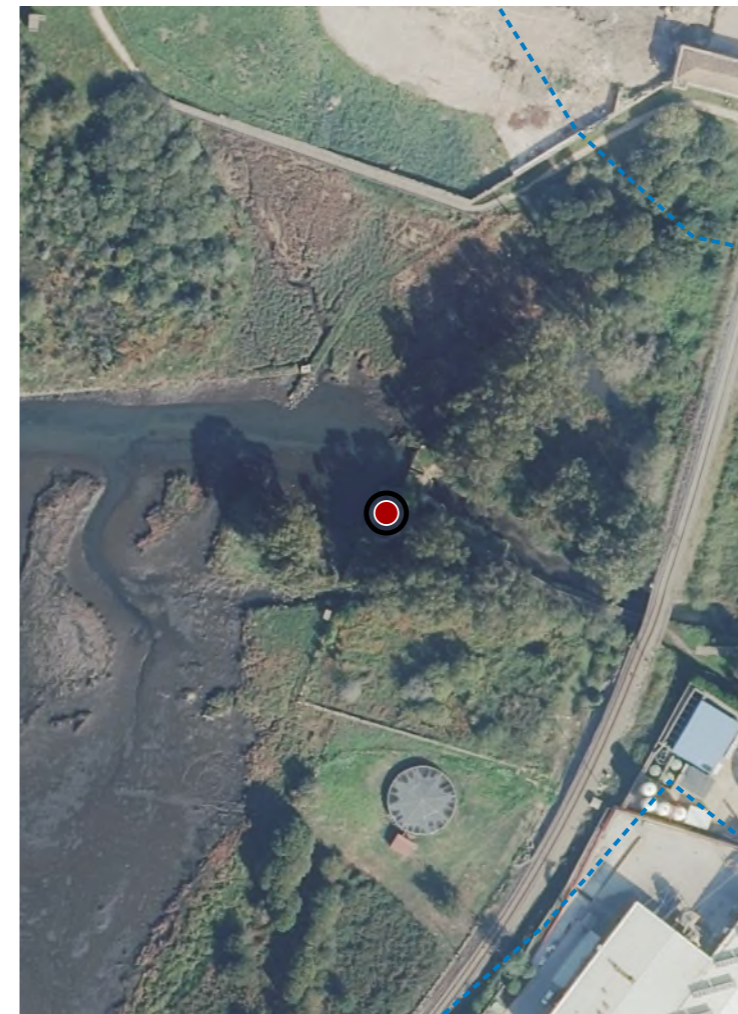
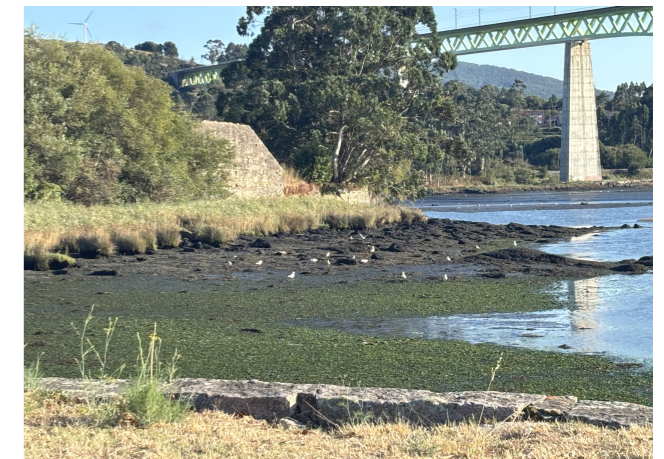
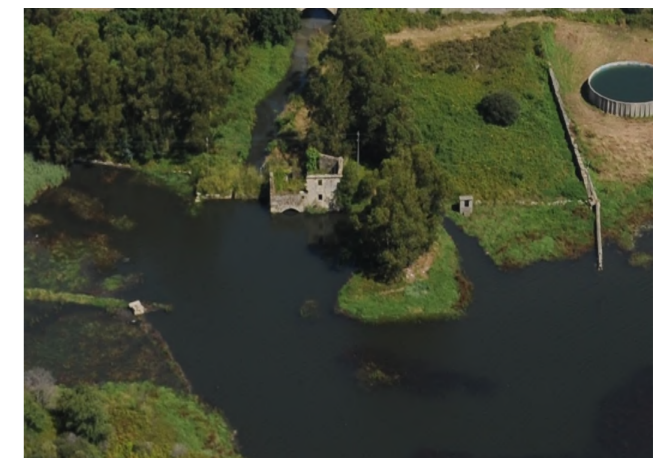
MUIÑO DE MAREA DO CURA  
DENOMINACIÓN

GRADO DE CONSERVACIÓN: MOI DEFICIENTE

Tamén denominado Muíño de Machón. Trátase dun exemplo singular en canto á súa tipoloxía, xa que ademais das mareas, aproveitaba a auga do río Catoira, que vertía na mesma presa. A construción, de importantes dimensións e hoxe en ruínas, presenta fábrica de cachotería e cantería granítica. Contaba con tres plantas, incluíndo vivenda e faiado, nas plantas superiores. O conxunto revela sucesivas fases construtivas, apreciábeles na variedade de materiais e técnicas empregadas. Descoñécese cando se construiu, mais existen datos que no ano 1873, cando se constrúe a liña do ferrocarril Santiago-Carril xa existía. Estuvo en funcionamento até principios do século XX.

Construción en ruínas, executada con muros de cachotería e cantería granítica. Contaba con tres plantas. Conserva restos das cámaras de moenda e canles de paso da auga, así como indicios des dependencias domésticas.

Cómpre salientar a singular tipoloxía de muíño de mareas con aproveitamento das augas fluviais. Así como a calidade da fábrica granítica a integración co ecosistema litoral.

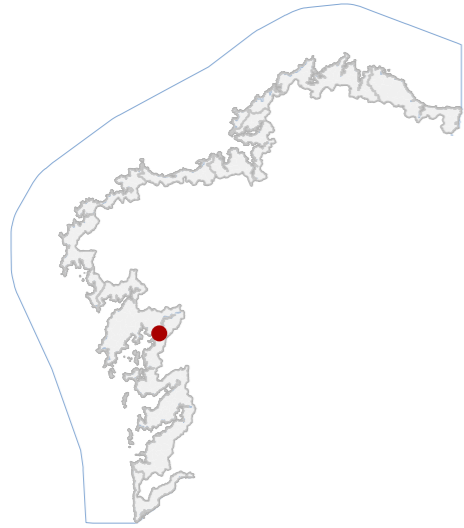
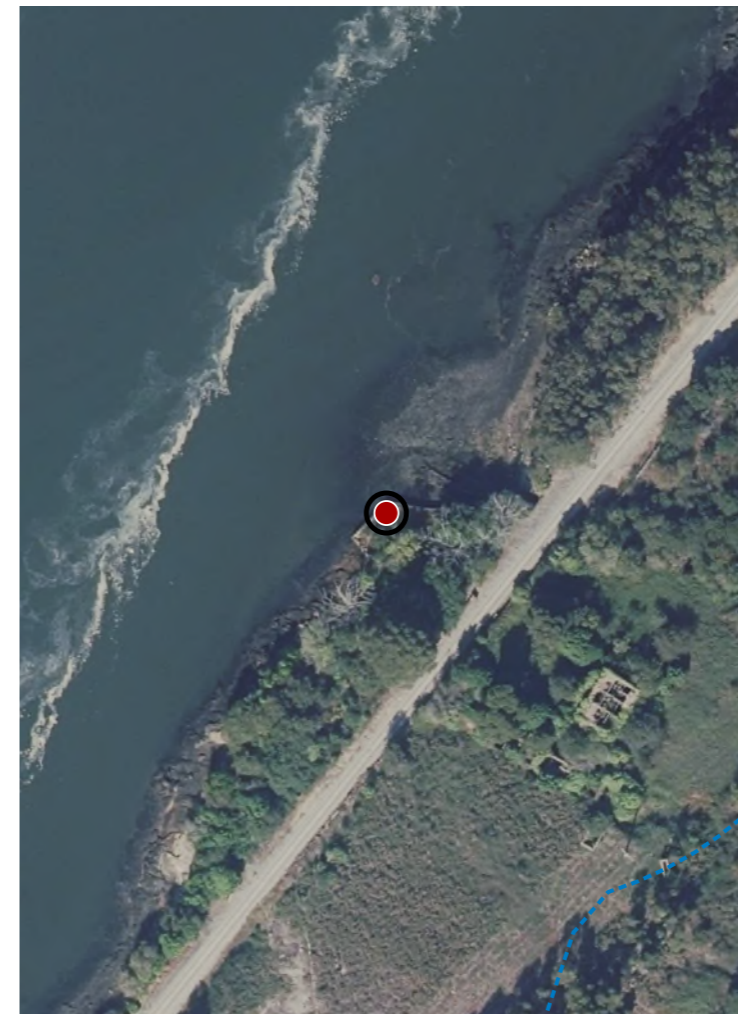
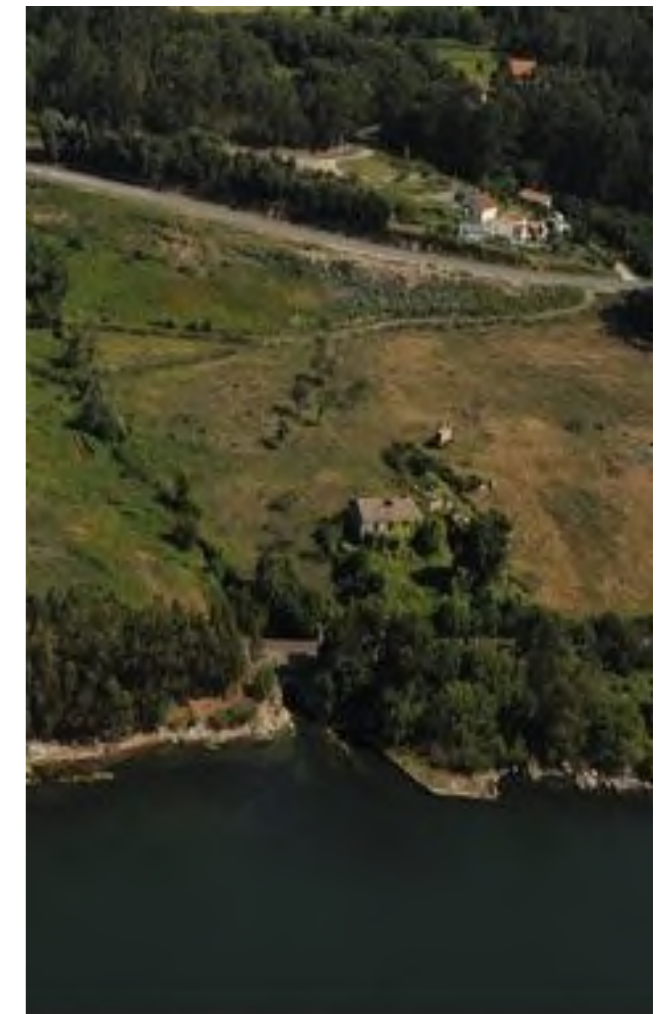
**DIQUE DE PATIÑO**  
DENOMINACIÓN

GRADO DE CONSERVACIÓN: DEFICIENTE

Infraestrutura portuaria, concibida como doca artificial para atraque, carga e descarga de embarcacións no río Ulla, mantendo na actualidade un uso residual sen actividade produtiva regular. Está executado maioritariamente en fábrica de cachotaría de granito aparelada en seco, con recheos pétreos e contacto permanente coa auga. A configuración responde a unha bacía encaixada na liña de costa, definida por muros laterais de contención e fondo aberto ao leito fluvial. Correspóndese cunha tipoloxía vinculada ao desenvolvemento portuario tradicional, datable entre finais do século XIX e comezos do XX. Presenta un estado de conservación deficiente, con perda de material, disgregación de xuntas e erosión hídrica e patoloxías superf.

Edificación de pequena escala, definida por unha bacía portuaria escavada, sen volume edificado convencional, cun desenvolvemento lineal a ras de terreo. Muros de granito vistos, estrutura de fábrica portante.

Deben poñerse en valor os muros de cachotaría, a morfoloxía da bacía e a lectura funcional do conxunto, recomendándose actuacións de conservación, consolidación e restauración.
