## 62 VILAGARCÍA DE AROUSA

**CATÁLOGO DE BENS DE VALOR CULTURAL NO LITORAL**

**62\_002**  
CÓDIGO INVENTARIO

**CRUCEIRO EN QUINTAS**  
DENOMINACIÓN

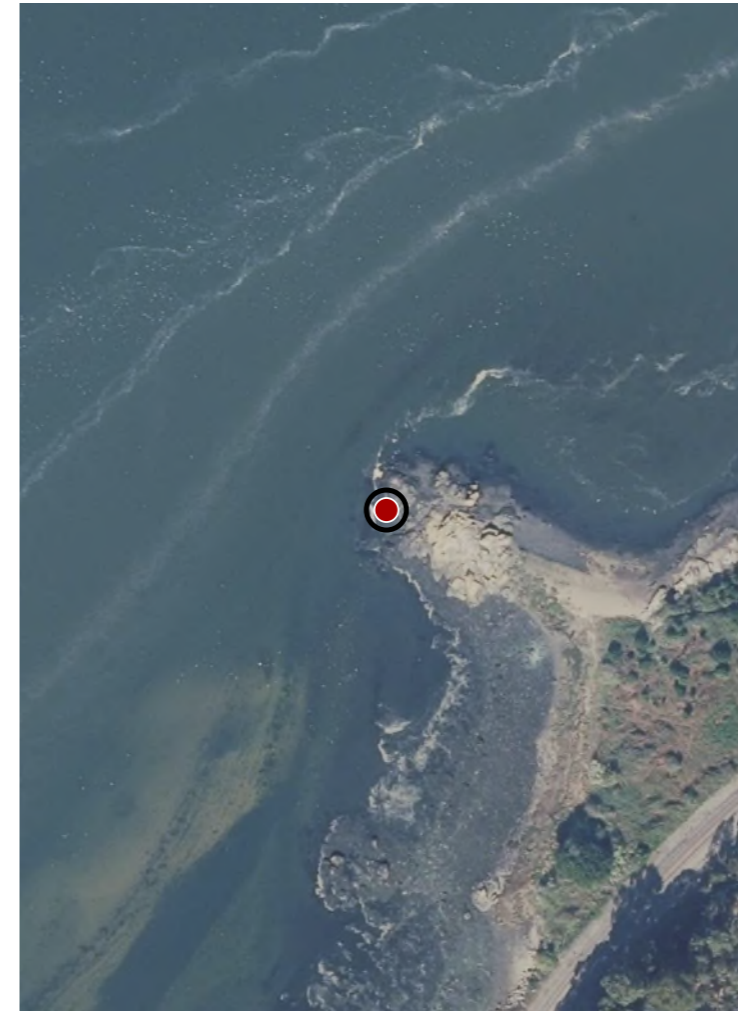
O xacemento romano configúrase como área arqueolóxica costeira asociada á ocupación litoral da ría, con función vinculada á explotación mariña e control territorial. Conserva restos dispersos de materiais construtivos pétreos e cerámicos, compatibles con estruturas domésticas ou produtivas de cronoloxía romana altoimperial. O soporte xeolóxico granítico condiciona unha implantación adaptada á topografía litoral, con plataformas naturais e posibles nivelacións antrópicas. Non se identifican alzados visibles continuos, mais a dispersión de materiais define un ámbito de xacemento estruturado. O estado de conservación é alterado por erosión mariña, procesos antrópicos e remocións superficiais, observándose perda estratigráfica e descontextualización parcial dos depósitos arqueolóxicos.

Non se documentan edificacións en alzado. Identifícanse posibles cimentacións pétreas dispersas, asociadas a estruturas de baixa entidade.

Parcela costeira irregular adaptada á liña de cantil. Relación directa co dominio público marítimo-terrestre. O límite arqueolóxico determínase pola dispersión material e continuidade estratigráfica.

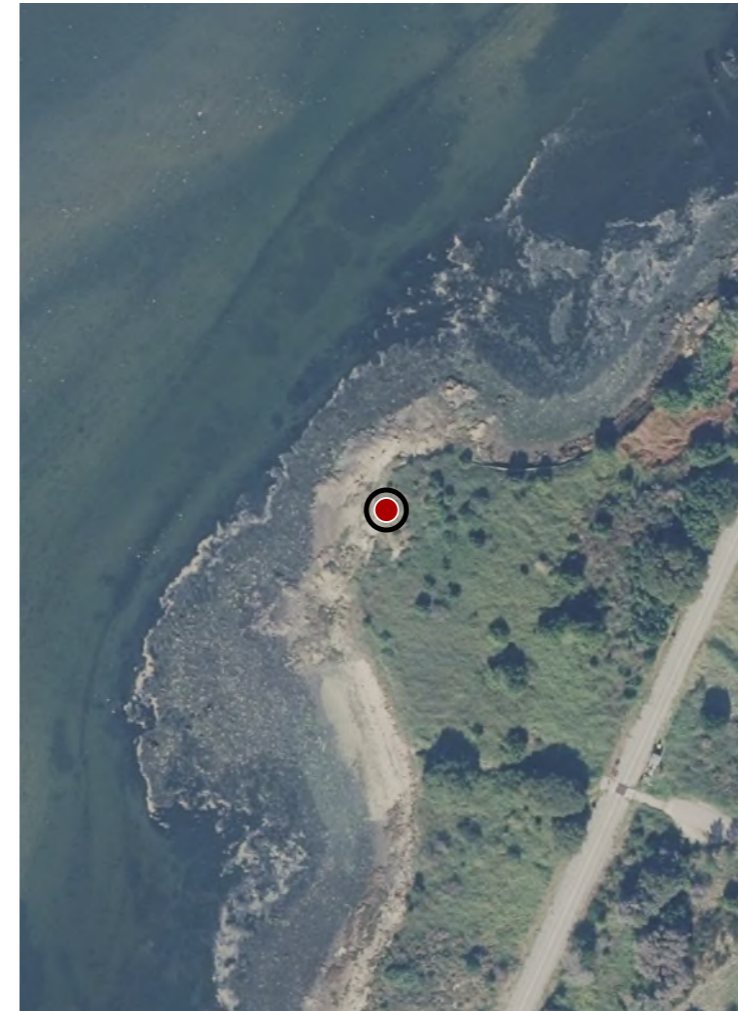
IMAXES

Cruceiro pétreo exento de tipoloxía mariñeira destinado á sinalización simbólico-relixiosa do litoral e á protección de navegantes. Componse de basamento granítico naturalizado sobre afloramento rochoso costeiro, fuste monolítico de sección cadrada con arestas lixeiramente boleadas e capitel sinxelo de transición. Remata en cruz latina maciza, labrada en granito de gran medio mediante talla manual. A configuración responde a esquema axial vertical de composición austera, propio de cruceiros costeiros vinculados a rutas marítimas. Datable na segunda metade do século XX. Presenta colonización biolóxica, pátinas salinas, lixiviación superficial e erosión diferencial por acción mariña.

Elemento monolítico vertical de pequena escala, unha soa peza estrutural sen plantas diferenciadas. Superficie mínima. Paramentos pétreos sen revestimento. Singularidade: cruz latina sobre pedestal granítico natural.

A parcela configúrase como afloramento rochoso irregular inserido no dominio público marítimo-terrestre. Uso libre e non delimitado. O elemento emerge directamente do soporte pétreo, sen peches nin relación funcional edificatoria.

Priorizar investigación, conservación e restauración. Recoméndase limpeza biolóxica controlada, consolidación superficial e control de erosión mariña. Valorización interpretativa sen alterar implantación nin materialidade.

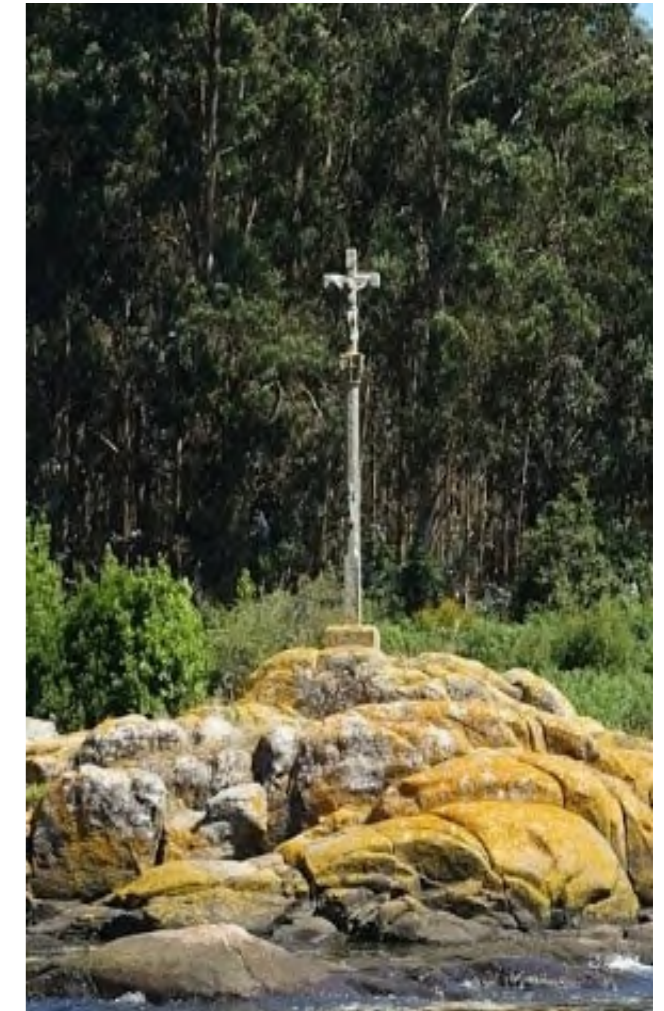
Ámbito litoral aberto con accesibilidade peonil puntual. Paisaxe costeira de elevado valor ambiental con masas arbóreas posteriores. Impacto visual baixo, aínda que exposto a dinámica mariña e erosiva continua.

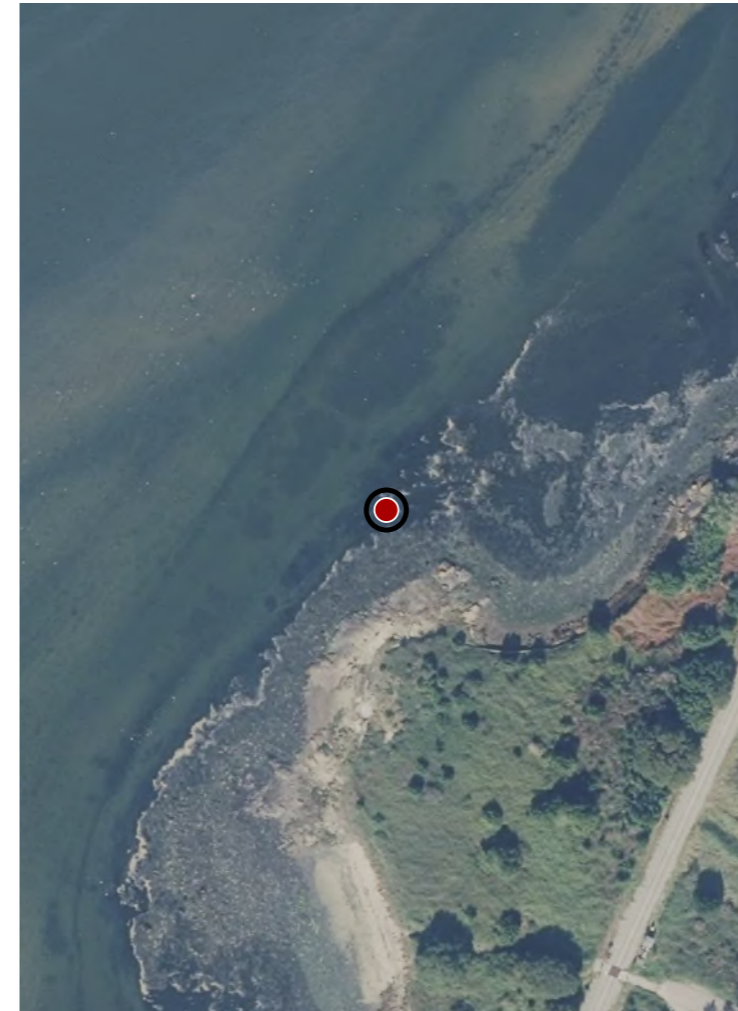
Xacemento arqueolóxico de época romana situado en ámbito litoral, interpretado como área de ocupación secundaria vinculada á explotación mariñeira e ao tránsito costeiro. Detectáronse materiais cerámicos comúns e tégulas dispersas asociados a depósitos sedimentarios antrópicos. Non se conservan estruturas emerxentes; a configuración espacial defínese por dispersión superficial sobre plataforma costeira levemente elevada respecto á liña de marea. Cronoloxía adscribible entre os séculos I-IV d.C., relacionada coa dinámica portuaria da ría. Estado de conservación alterado por procesos erosivos mariños e remocións recentes do terreo, con perda de estratigrafía superficial e mobilización de materiais arqueolóxicos sen contexto aparente.

Non existen edificacións asociadas.

Parcela aberta de configuración irregular en bordo litoral, integrada en dominio costeiro. A superficie conecta directamente coa liña de costa e espazos naturais, mantendo continuidade topográfica co terreo circundante.

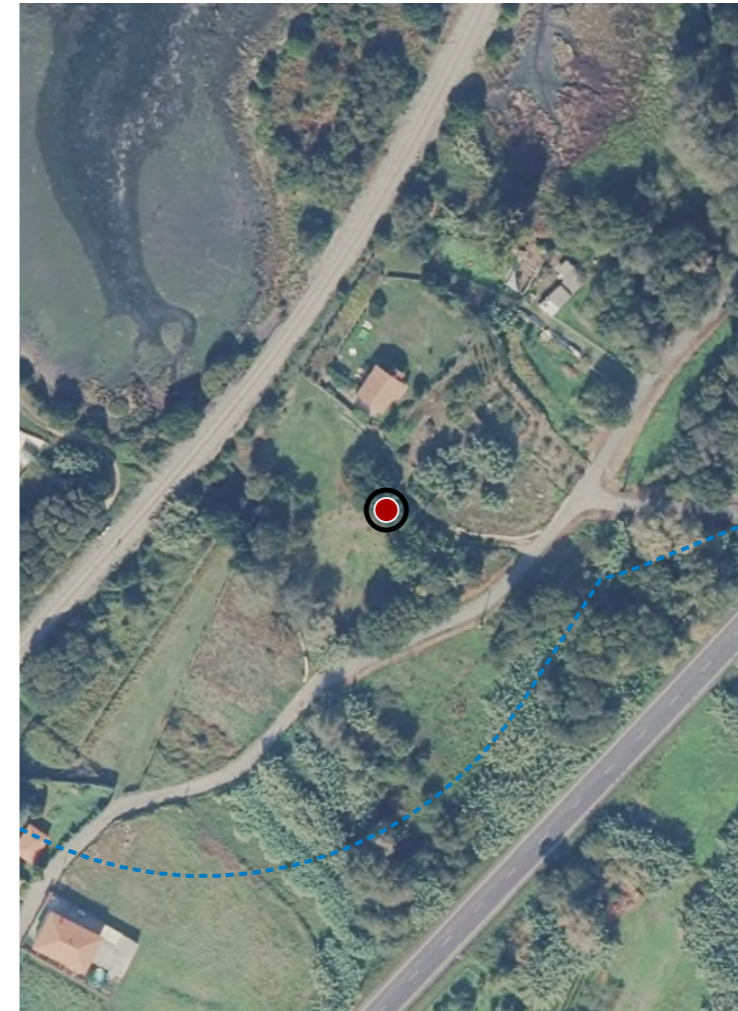
Conxunto arqueolóxico interpretado como área produtiva cerámica de época romana, destinada á cocción de materiais construtivos e recipientes comúns. Identifícanse estruturas de combustión escavadas no terreo natural, executadas con arxilas rubefactadas e restos de paramentos en fíxolo e barro amasado. A organización responde a unidades funcionais compostas por cámara de combustión inferior, grella e laboratorio superior desaparecido. Sitúase nun ámbito litoral asociado á rede comercial da ría, cunha cronoloxía estimada entre os séculos I-III d.C. O estado de conservación é parcial, con erosión superficial, colmatación sedimentaria e perda volumétrica das estruturas visibles por accións antrópicas e procesos naturais de escorrentía.

Non se documentan edificacións conservadas asociadas.

Parcela de morfoloxía irregular en ámbito periurbano costeiro. O xacemento sitúase en superficie parcialmente vexetada, sen delimitación física efectiva, conectado a camiños locais e terreos agrícolas lindeiros.

Contorno rural costeiro con vivenda dispersa e infraestruturas viarias próximas. A lectura arqueolóxica vese condicionada por movementos de terra históricos. Mantense integración paisaxística coa ría e vexetación baixa dominante.

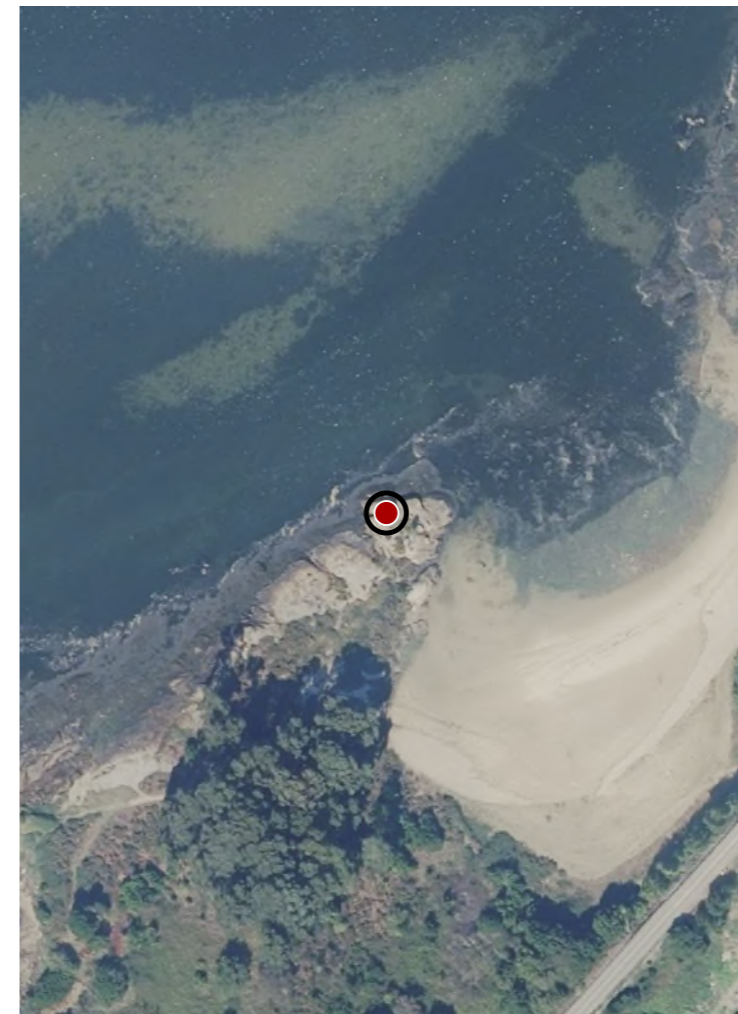
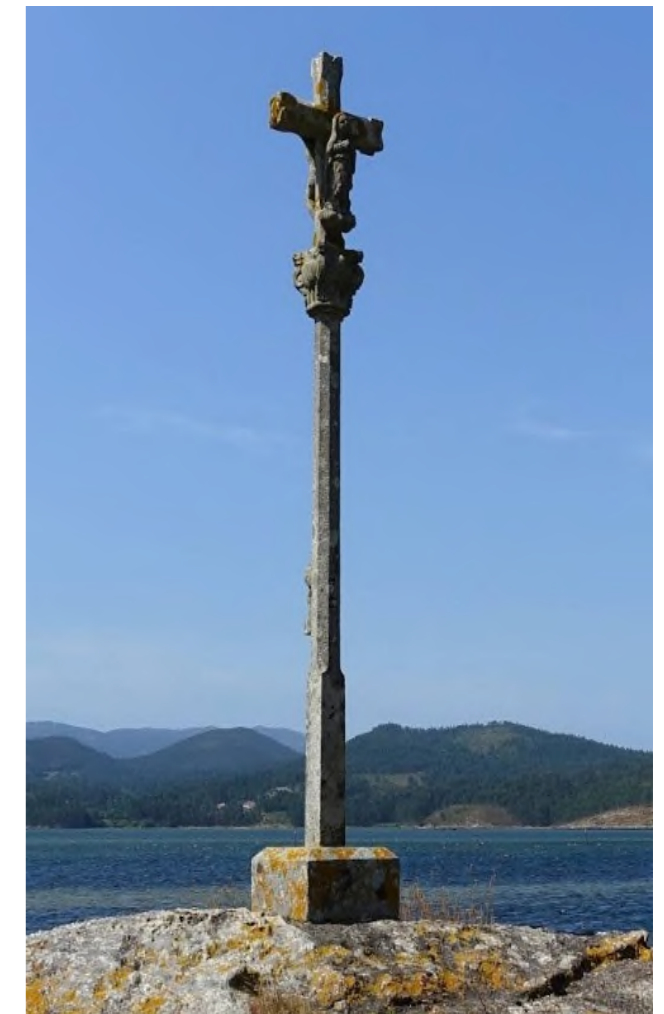
IMAXES

GRADO DE CONSERVACIÓN: ACEPTABLE

Cruceiro de función devocional, actualmente sen uso litúrxico. Executado en granito local mediante talla manual. Base sinxela apoiada en rocha natural, varal oitavado con figura a media altura, capitel voluminoso e cruz con iconografía en ambas caras. Composición vertical illada propia do barroco rural, probablemente s. XVIII, asociado á articulación simbólica dos camiños parroquiais. Presenta meteorización superficial, colonización biolóxica puntual, microfisuras por fatiga térmica, lixiviación de xuntas naturais e erosión en arestas, sen inestabilidades aparentes nin perdas volumétricas relevantes. A contorna inmediata mostra alteracións por escorrentía e depósito de partículas finas.

Elemento exento de pequena escala e proporción esvelta dunha soa peza. Fuste granítico visto con pátina e lixeira erosión. Cruz superior íntegra e capitel moldurado. Escultura intermedia destacada e base directa sobre rocha.

Priorizar conservación material, limpeza non agresiva e control biolóxico periódico. Investigación histórica previa e restauración puntual de perdas e fisuras. Mantemento periódico documentado.

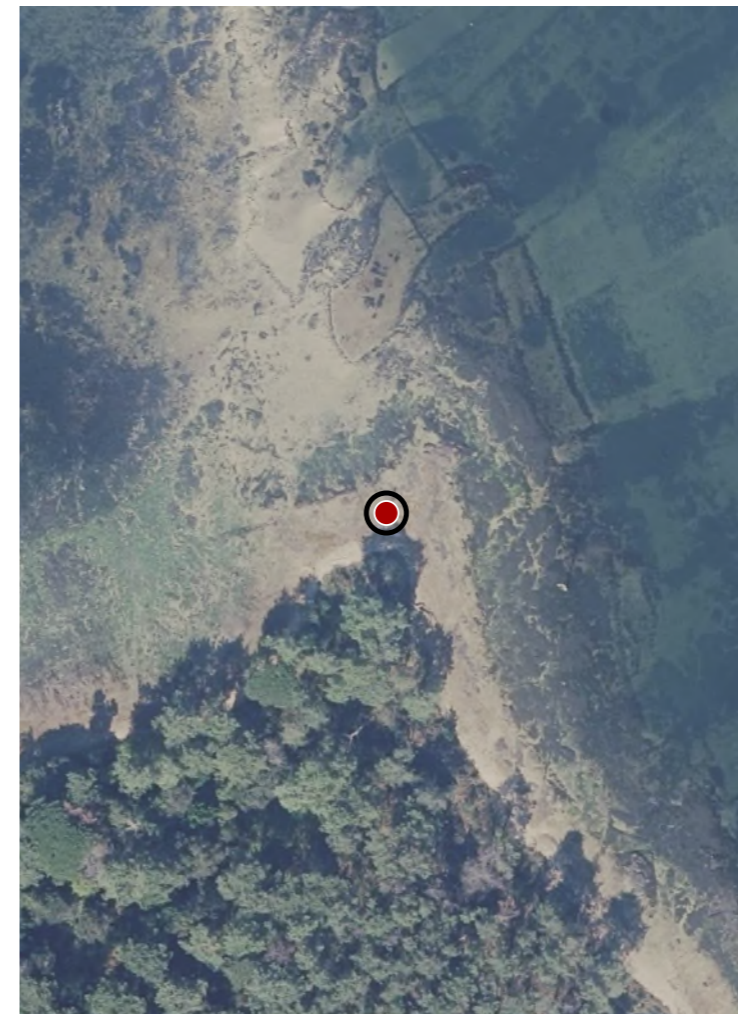
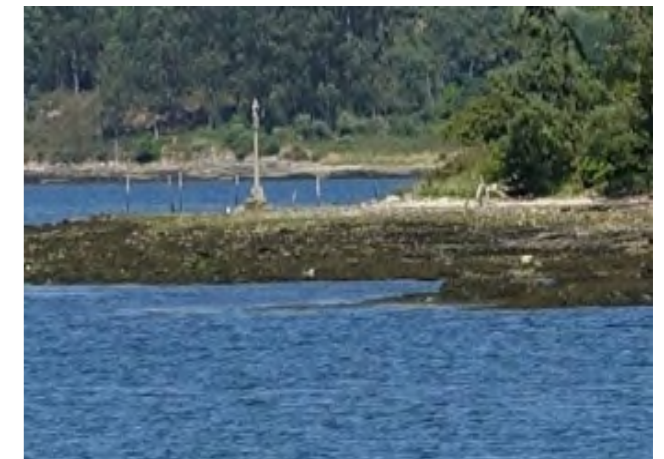
IMAXES

GRADO DE CONSERVACIÓN: DEFICIENTE

Cruceiro costeiro exento destinado a sinalización devocional e protección simbólica da navegación litoral. Executado en granito labrado mediante talla manual tradicional, composto por plataforma pétreo irregular adaptada ao afloramento rochoso intermareal, pedestal prismático, fuste esvelto monolítico, capitel moldurado e cruz superior con iconografía en ambas caras. A implantación responde á ruta marítima histórica do bordo litoral da ría de Arousa, datable no século XX segundo documentación municipal. Presenta erosión salina, colonización biolóxica, alveolización superficial e perda puntual de aristas vivas, sen desprazamentos estruturais aparentes pero con degradación material progresiva compatible con grao de conservación deficiente.

Elemento vertical monolítico dunha soa peza dominante sobre plataforma pétreo natural. Estrutura portante maciza pétreo. Destaca cruz figurativa esculpida.

Priorizar conservación material do granito, limpeza biolóxica controlada e consolidación superficial. Investigación histórica e valorización interpretativa. Mantemento, conservación e restauración sen alteración formal.

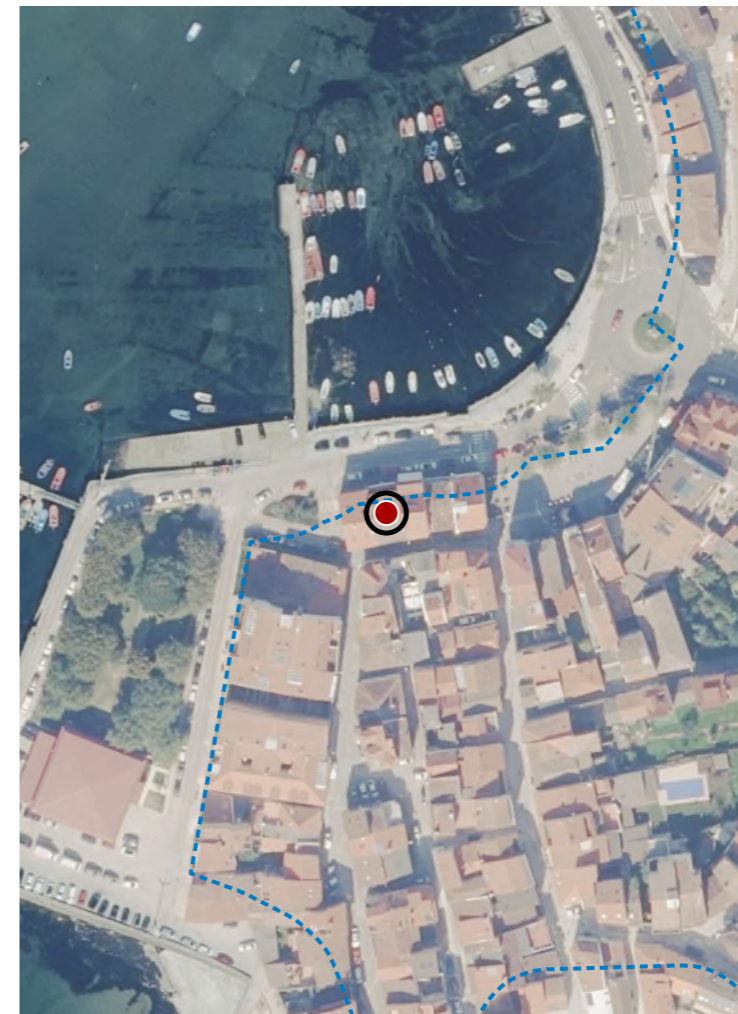
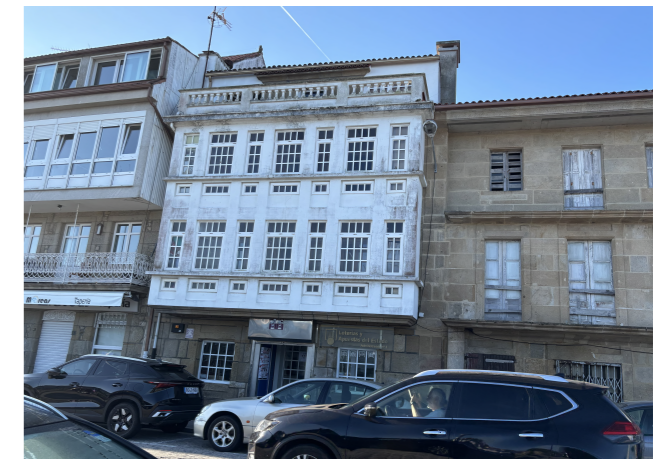
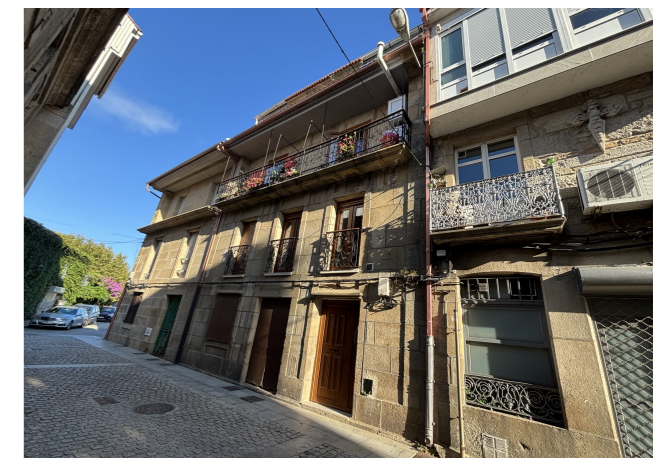
CASA NA RÚA DA MARIÑA 4  
DENOMINACIÓN

GRADO DE CONSERVACIÓN: ACEPTABLE

Edificio entre medianeiras que forma parte dun conxunto de vivendas tradicionais situado na fachada marítima de Carril. O inmoble está composto por baixo comercial máis catro alturas. Executado en cantería de granito, presenta galerías na primeira e segunda planta e balaustrada na terceira planta. Cubertas a dúas augas de tella cerámica.

O inmoble entre medianeiras. Conta con baixo comercial máis catro alturas. Muros de cantería de granito, presenta galerías na primeira e segunda planta, con balaustrada na terceira planta. Cubertas a dúas augas de tella cerámica.

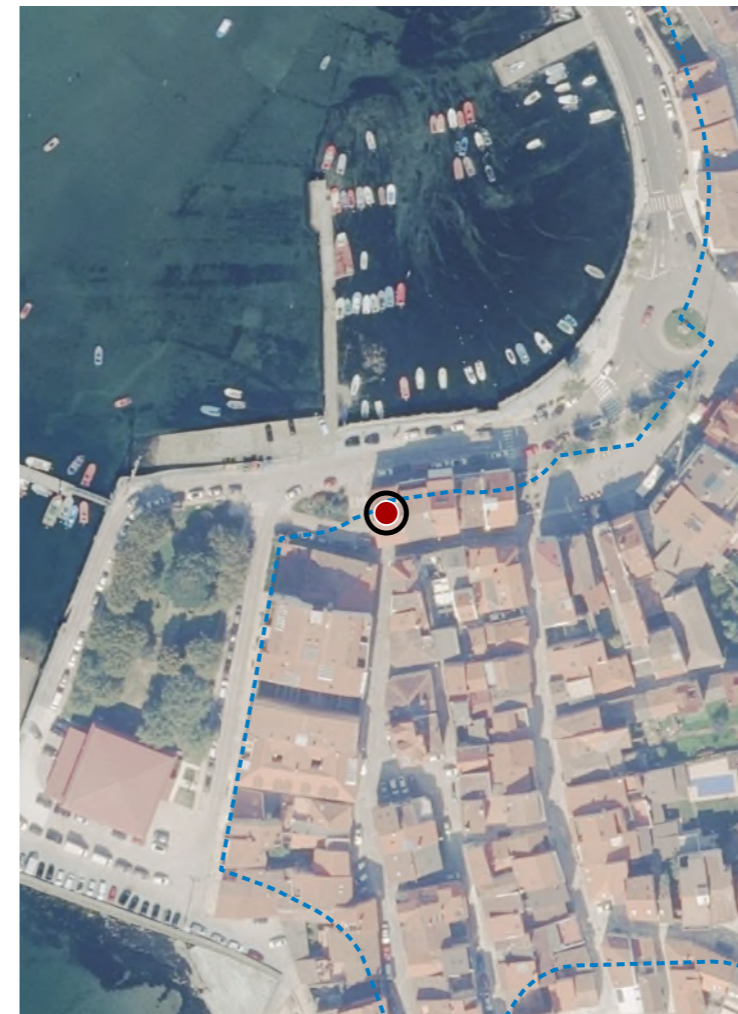
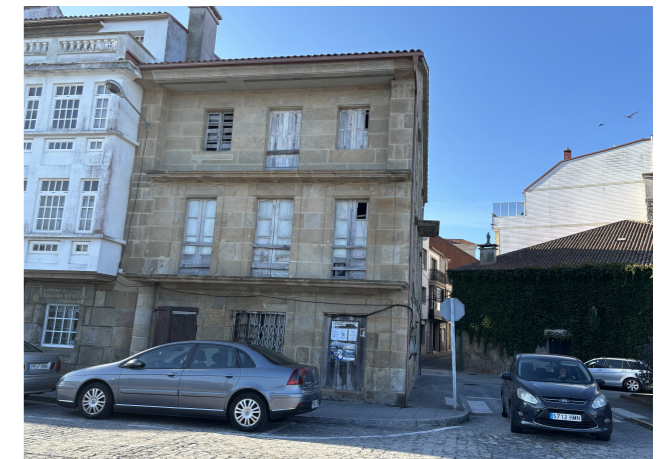
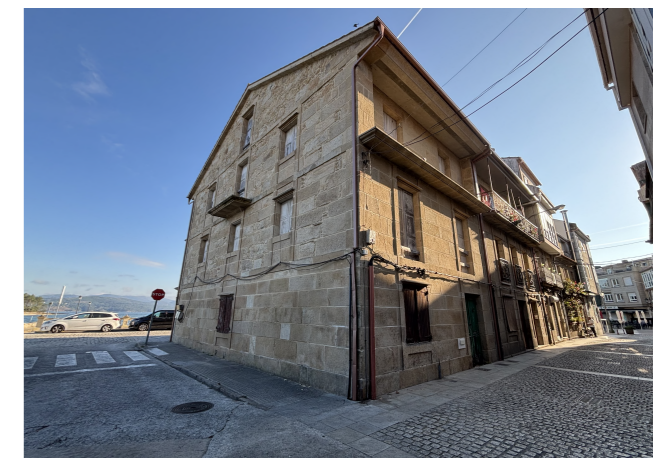
CASA NA RÚA DA MARIÑA 5  
DENOMINACIÓN

GRADO DE CONSERVACIÓN: DEFICIENTE

Edificio en esquina que forma parte dun conxunto de vivendas tradicionais situado na fachada marítima de Carril. O inmueble está composto por baixo comercial máis dúas alturas. Executado en cantería de granito. Orixinariamente, contaba con galerías no primeiro e segundo andar, hoxendía, carece delas. Cubertas a dúas augas de tella cerámica.

Inmueble en esquina, conta con baixo comercial máis dúas alturas. Executado en cantería de granito. Orixinariamente, presentaba galerías no primeiro e segundo andar, hoxendía, carece delas. Cubertas a dúas augas de tella cerámica.

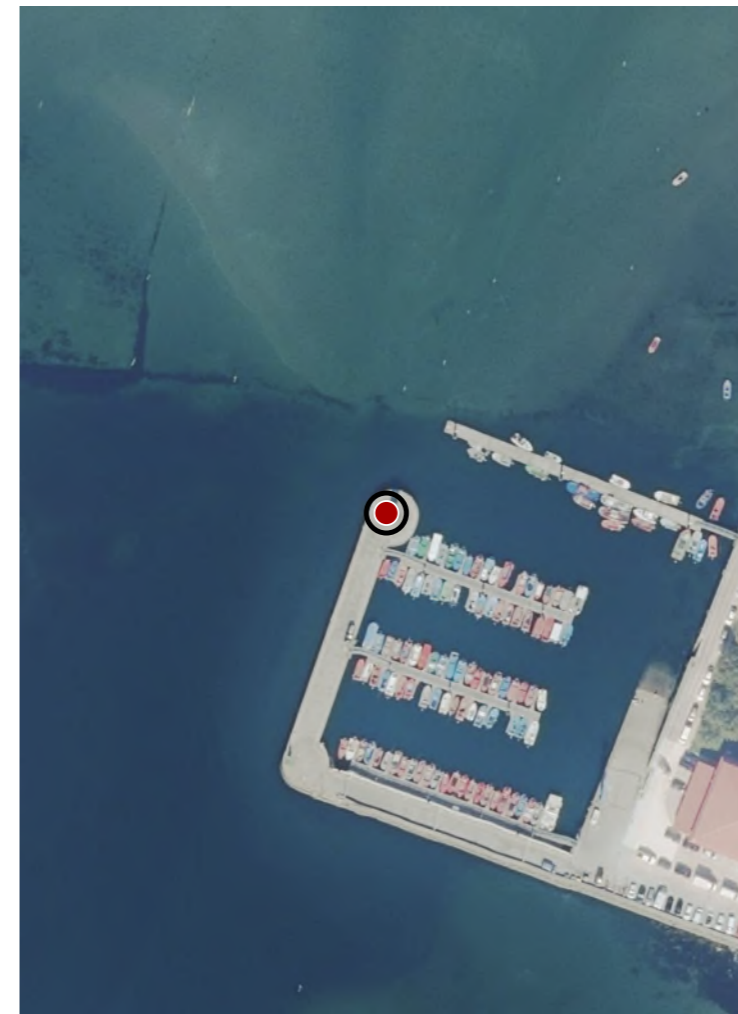
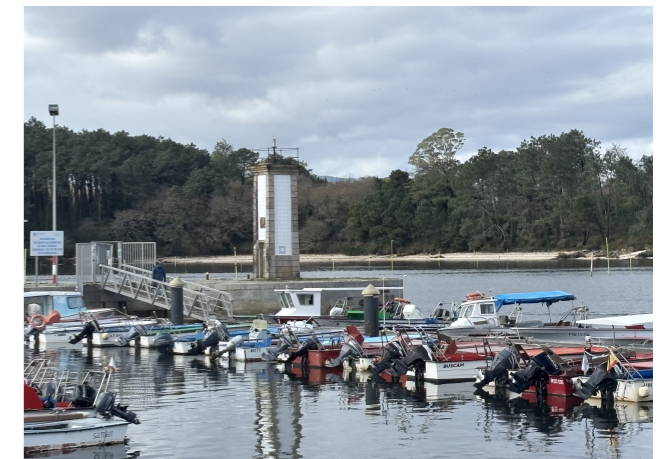
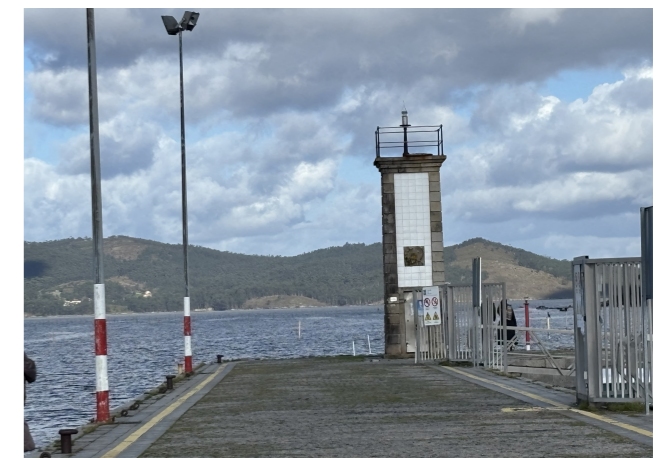
GRADO DE CONSERVACIÓN: ACEPTABLE

Priorizar conservación do volume, lanterna e cromatismo tradicional. Actuacións: mantemento, conservación e restauración puntual. Control da corrosión, reposición de revocos e mellora interpretativa pública.

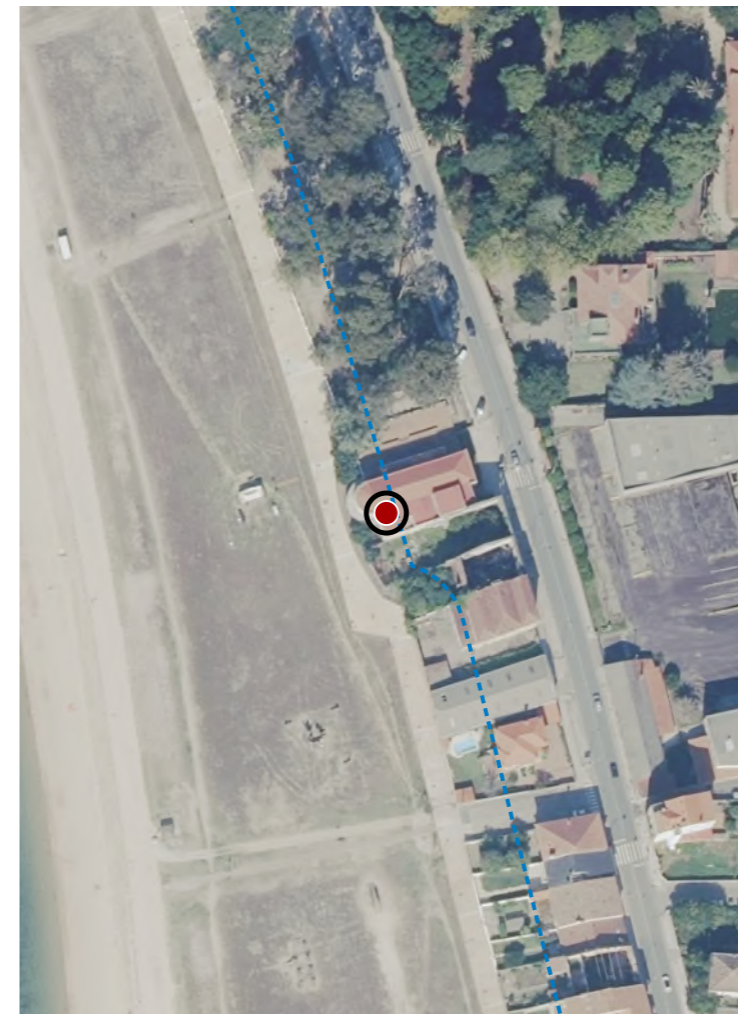
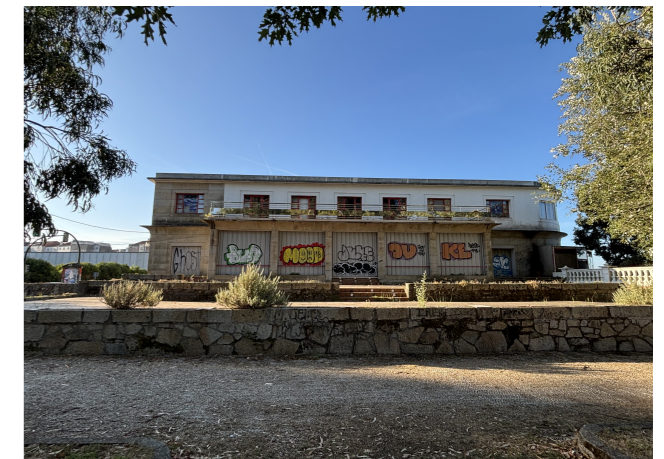
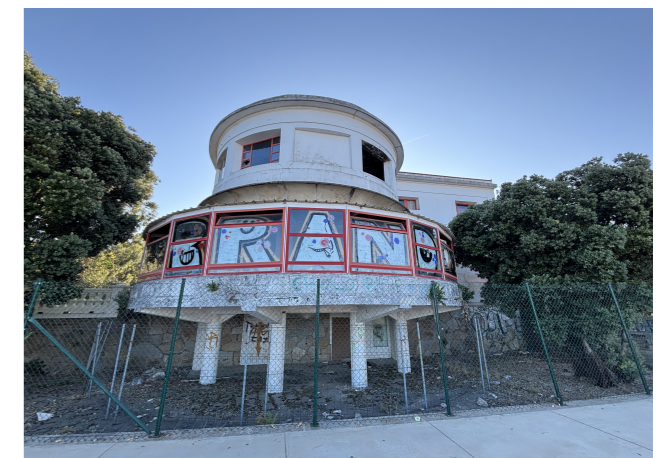
IMAXES

Correspóndese co antigo Balneario de Compostela, construído na segunda metade do século XX como equipamento lúdico vencellado á praia homónima. De composición funcional e volumetría racionalista, destaca pola horizontalidade das fachadas, a cuberta plana e os miradoiros semicirculares que sobresaen no extremo leste, configurando un balcón sobre o paseo marítimo. A fábrica combina muros de cachotería revestidos e elementos de cantería granítica nos zócalos e recercados. As carpinterías orixinais, de madeira pintada en vermello, acentuaban o contraste cromático co revestimento claro. Actualmente presenta un estado deficiente, con grafitis, roturas e perda de carpinterías.

Edificación de dúas plantas e volumetría horizontal. Presenta cuberta plana e miradoiro semicircular. Muros de cachotería e formigón armado, carpinterías metálicas substituídas e restos das orixinais de madeira.

Investigación, Valorización, Mantemento, Conservación, Consolidación, Restauración, Rehabilitación, Reestruturación, Ampliación
