63 VILANOVA DE AROUSA

CÓDIGO CONCELLO

CATÁLOGO DE BENS DE VALOR CULTURAL NO LITORAL

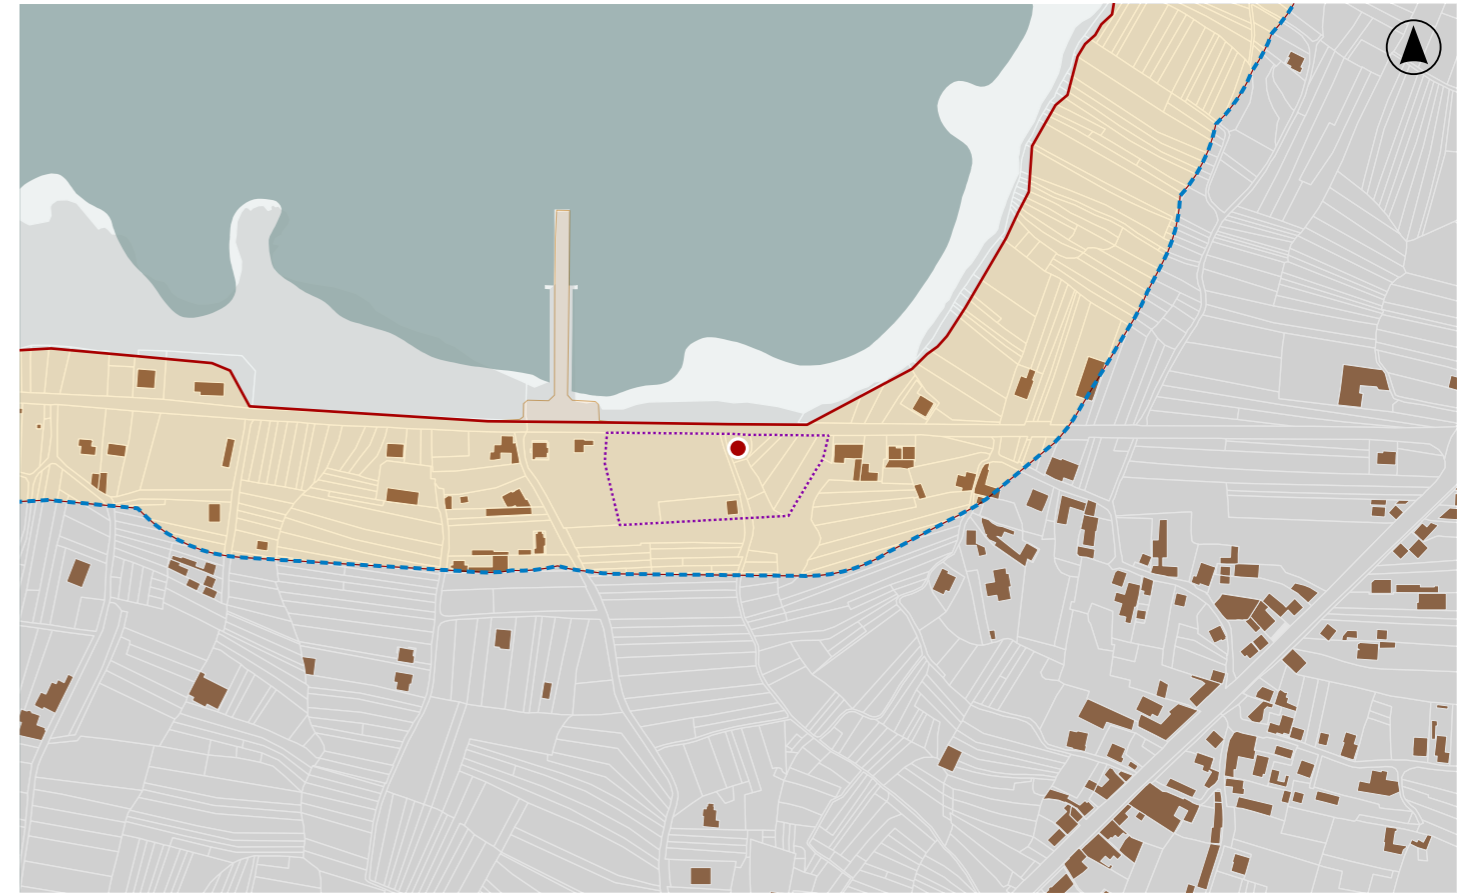
DELIMITACIÓN / CONTORNO DE PROTECCIÓN

Lavadoiro público tradicional destinado orixinariamente ao lavado manual de roupa. Componse dun pilón rectangular en fábrica de cachotaría e laxas graníticas inclinadas, fiña unha cuberta a catro augas de tella cerámica sobre soportes cadrados de formigón. Dispónse ao carón do rego que verte na praia das Sinas, vinculado á rede viaria provincial. A súa configuración responde a tipoloxía rural do século XX. Presenta alteracións puntuais e perda de funcionalidade, con colonización biolóxica e deterioro superficial, estado de conservación deficiente.

Peza exenta de pequena escala, planta rectangular e unha soa altura aberta. Estrutura simple con pilón de cachotaría. Tiña unha cuberta a catro augas con tella cerámica. Conservación deficiente, con danos superficiais.

Cómpre preservar o pilón e as laxas orixinais, a configuración espacial e a relación co rego. Recomendase conservación e restauración, eliminando engadidos impropios e controlando patoloxías.

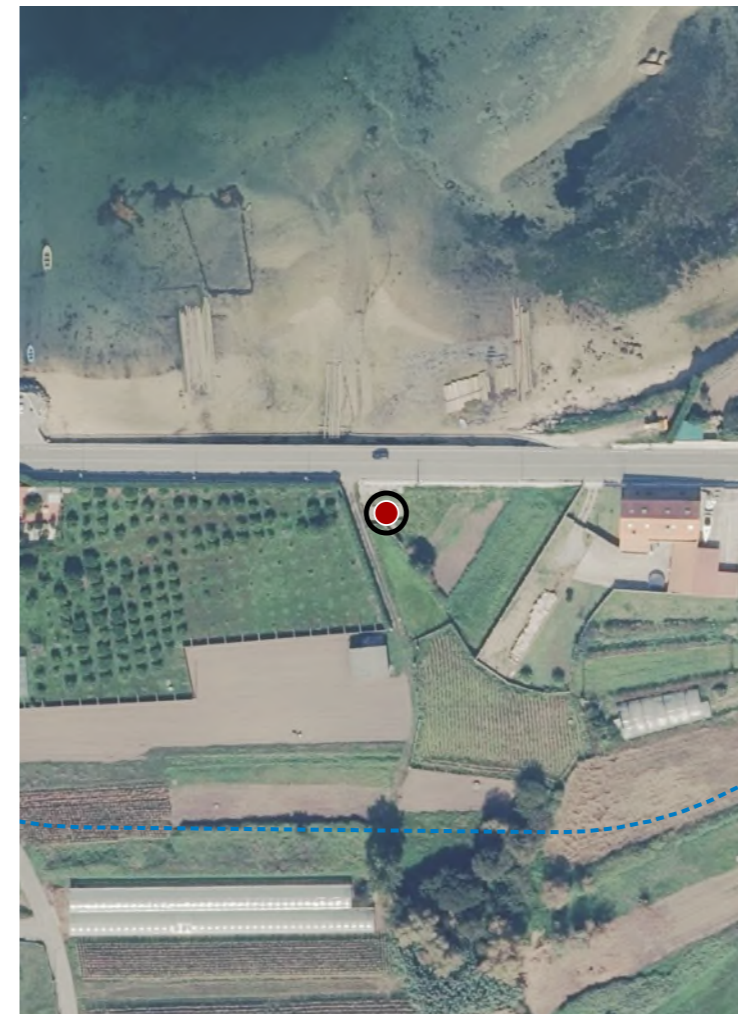
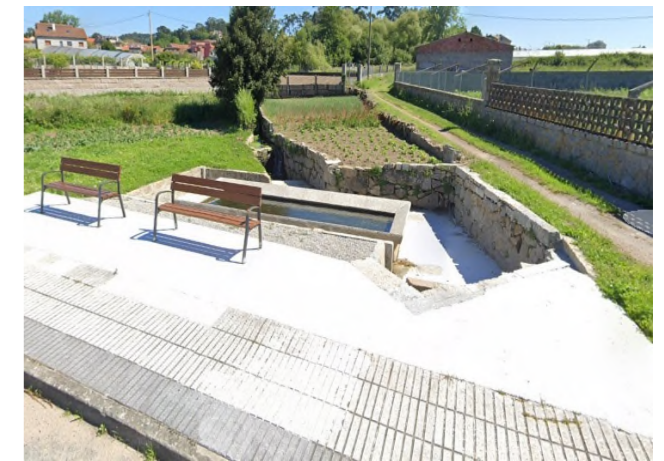
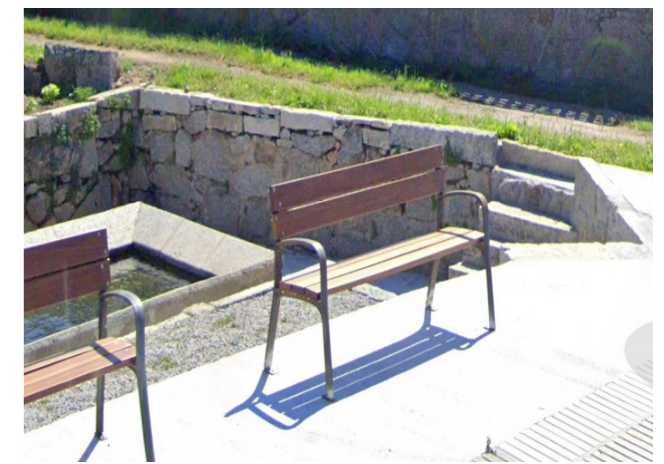
IMAXES

GRADO DE CONSERVACIÓN: DEFICIENTE

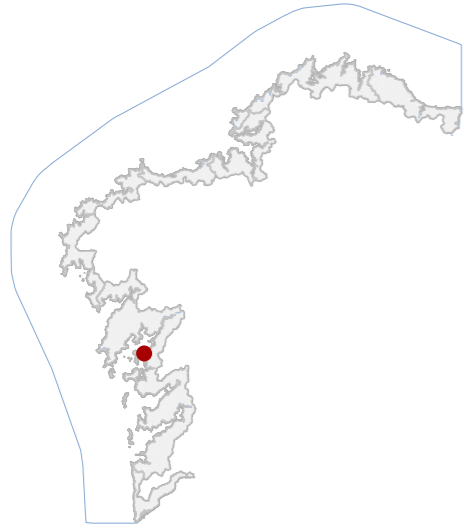
HÓRREO NA CASA E FINCA NA RÚA HORTAS 13-15
DENOMINACIÓN

Conxunto composto por diversas edificacións, incluíndo un hórreo e finca con arborado, no que se manteñen elementos característicos da construción tradicional segundo formalizacións que proveñen de distintas épocas. Inclúese a protección, a nivel estrutural, do hórreo existente no interior do predio.

Edificacións e unha e dúas plantas, realizadas en distintas épocas. Presentan muros de perpiaño de granito e cubertas de tella cerámica. Descoñécese a tipoloxía e estado do hórreo, xa que non se puido acceder a propiedade.

Cómpre salientar a súa tipoloxía tradicional, así como a súa integración na fachada marítima da vila.

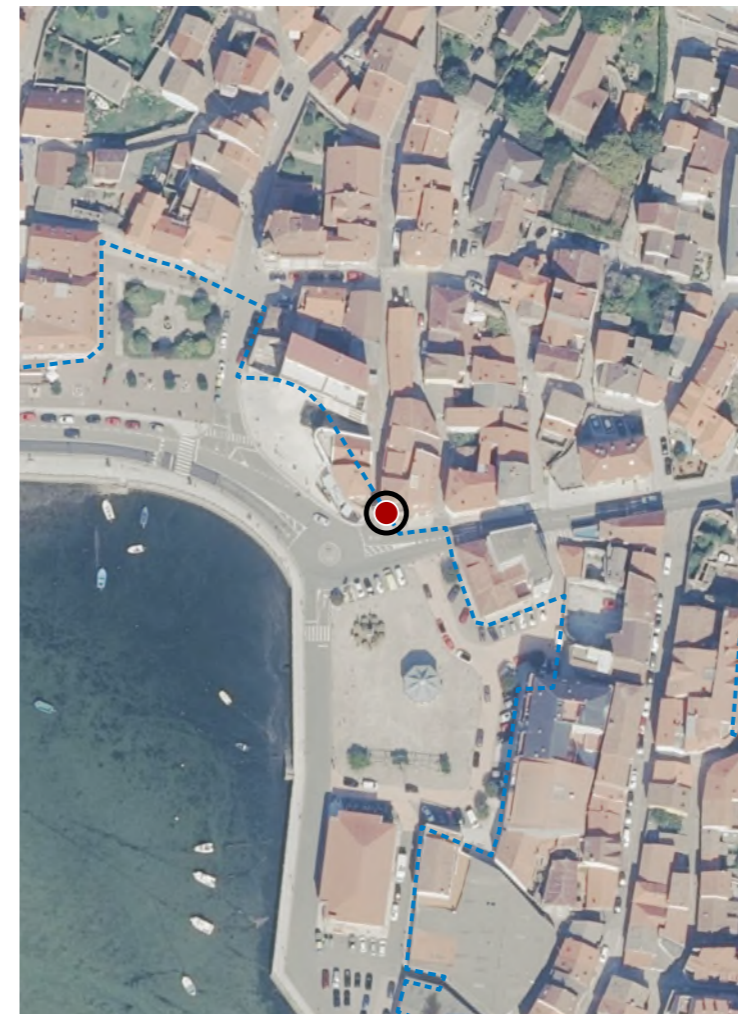
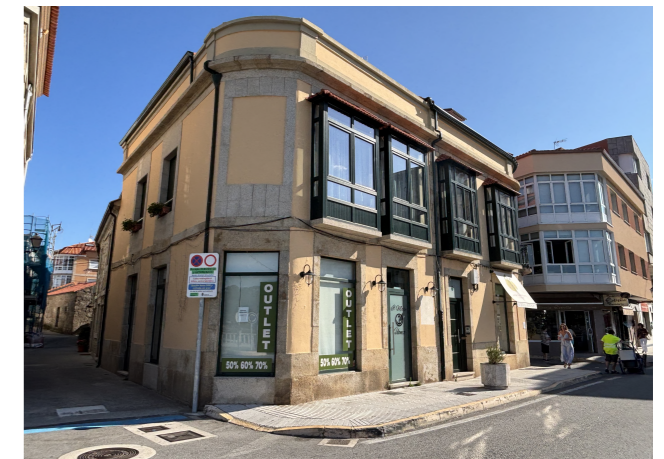
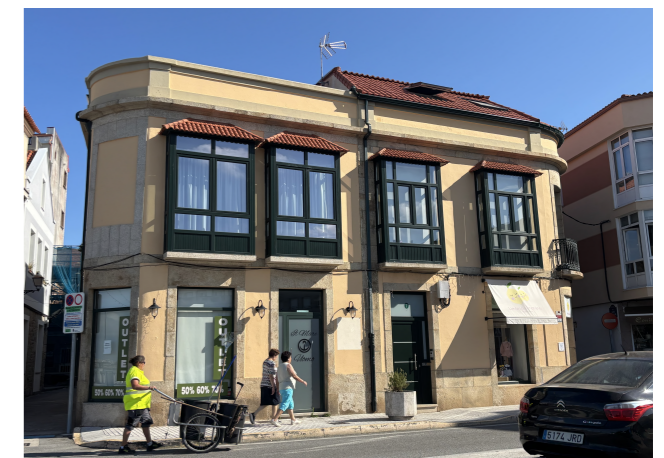
IMAXES

Edificación en esquina, datada nos inicios do século XX, de dúas plantas con ocas de proporción vertical recercados por moldura plana en cantería. Miradoiros na primeira planta da fachada que dá a avenida González Besada. Con peto de coración e cubertas de tella cerámica. Orixinariamente, o edificio só contaba coa planta Baixa, nos anos 2000, engadiuse unha altura máis. Esta segue o modelo da edificación adxacente.

En esquina, de dúas plantas con vans de proporción vertical recercados por moldura plana en cantería. Miradoiros na primeira planta da fachada que dá a avenida González Besada. Con peto de coración e cubertas de tella cerámica.

Cómpre salientar a coherencia tipolóxica co conxunto histórico próximo. Así como a súa contribución á imaxe tradicional do bordo costeiro urbano de Vilanova.

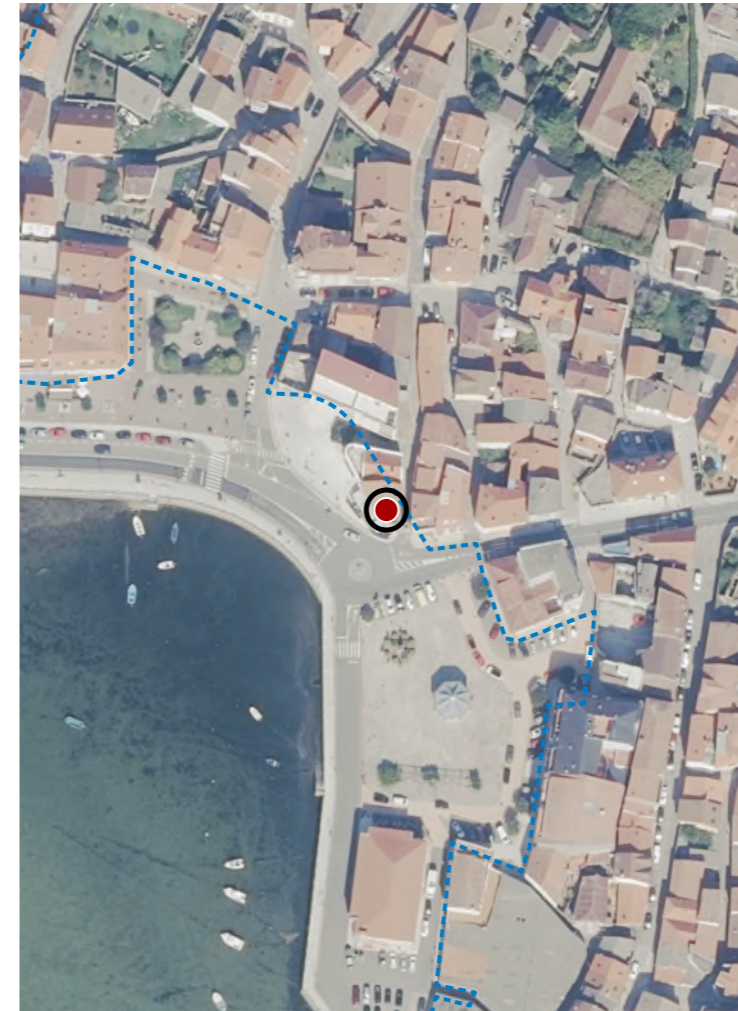
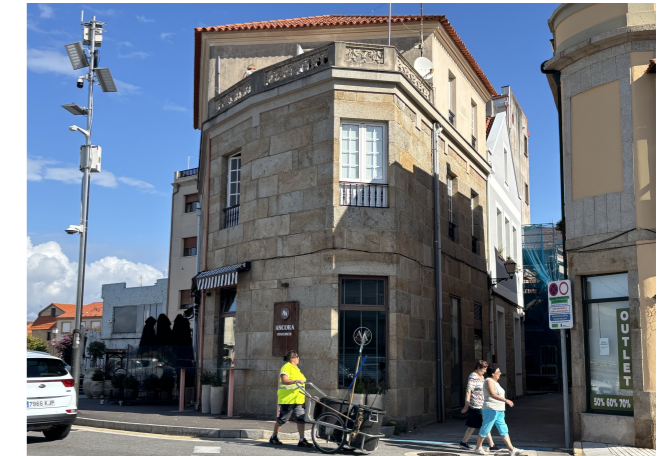
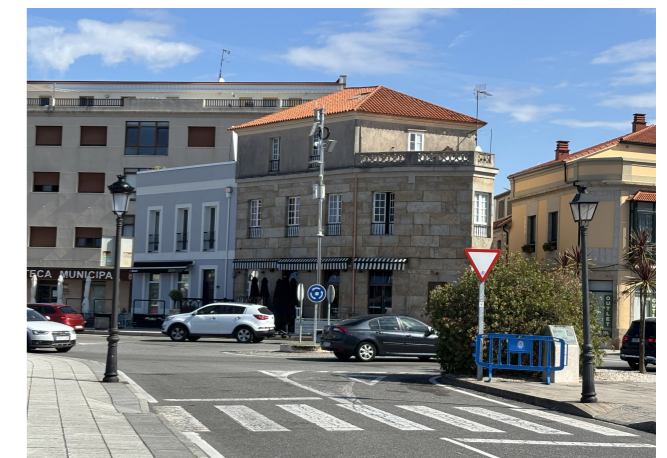
IMAXES

Edificación en esquina, residencial con baixo comercial. O volumen orixinal contaba con planta baixa e unha altura, engadíndose con posterioridade unha segunda altura, configurando retranqueo e pequena terraza con balaustrada. Executado en cantería de granito, con cubertas de tella cerámica. É una construcción característica de principios do século XX, sobre a fronte para a apertura viaria de acceso á vila.

Volume en esquina con planta baixa e dúas alturas. A última no ocupa toda a planta, conta con terraza pechada con balaustrada. Executado en cantería de granito, con cubertas de tella cerámica.

Cómpre salientar a coherencia tipolóxica co conxunto histórico próximo. Así como a súa contribución á imaxe tradicional do bordo costeiro urbano de Vilanova.

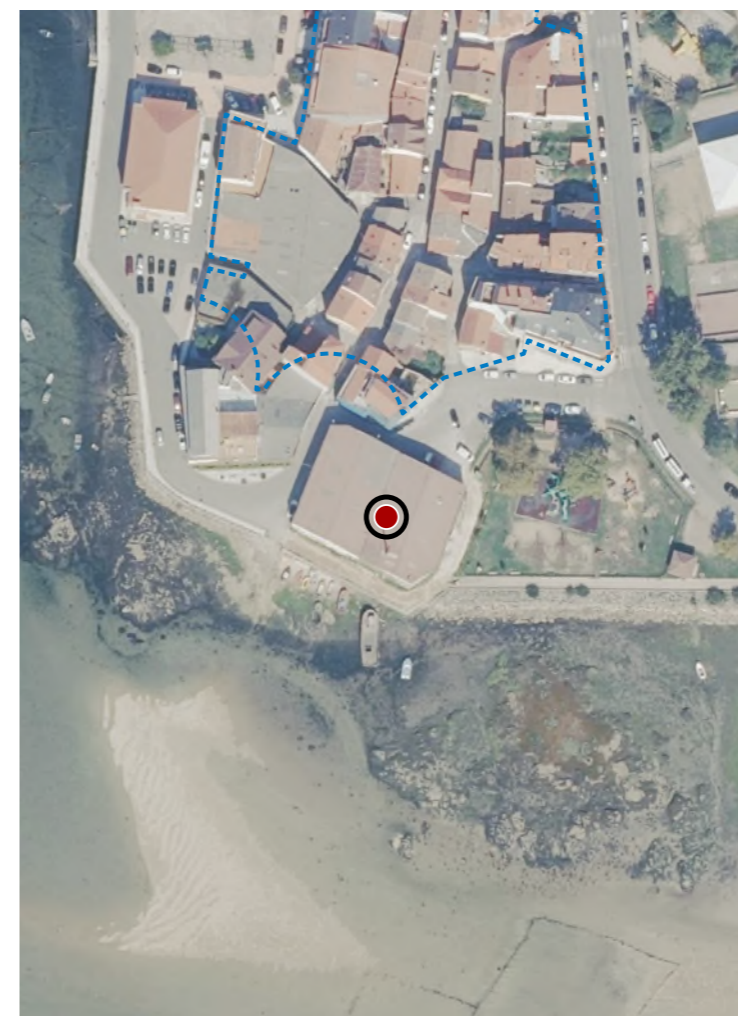
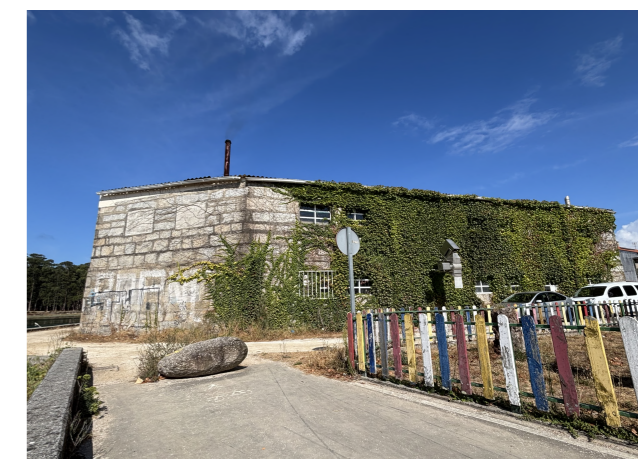
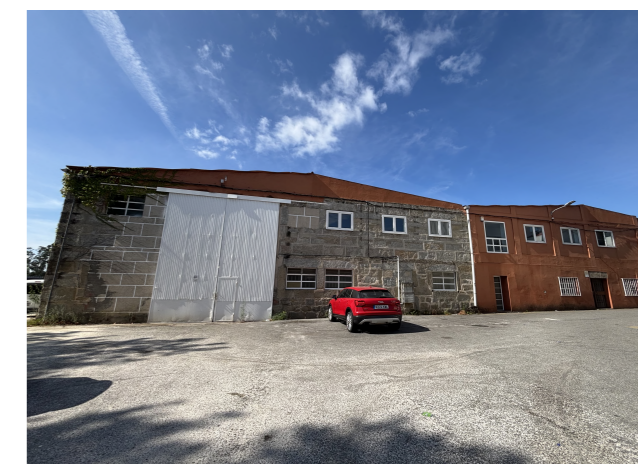
IMAXES

GRADO DE CONSERVACIÓN: DEFICIENTE

Antiga fábrica de conservas, do no 1900, segundo os datos do Catastro. Presenta planta rectangular con muros de cachotería ou cantería de granito (segundo a fachada) e cubertas de chapa metálica.

Volume de planta rectangular. Presenta muros de cachotería ou cantería de granito, segundo a fachada. Cubertas de chapa metálica.

Cómpre salientar a súa tipoloxía orixinal, o uso de materiais tradicionais, así como a súa integración ambiental no bordo costeiro.

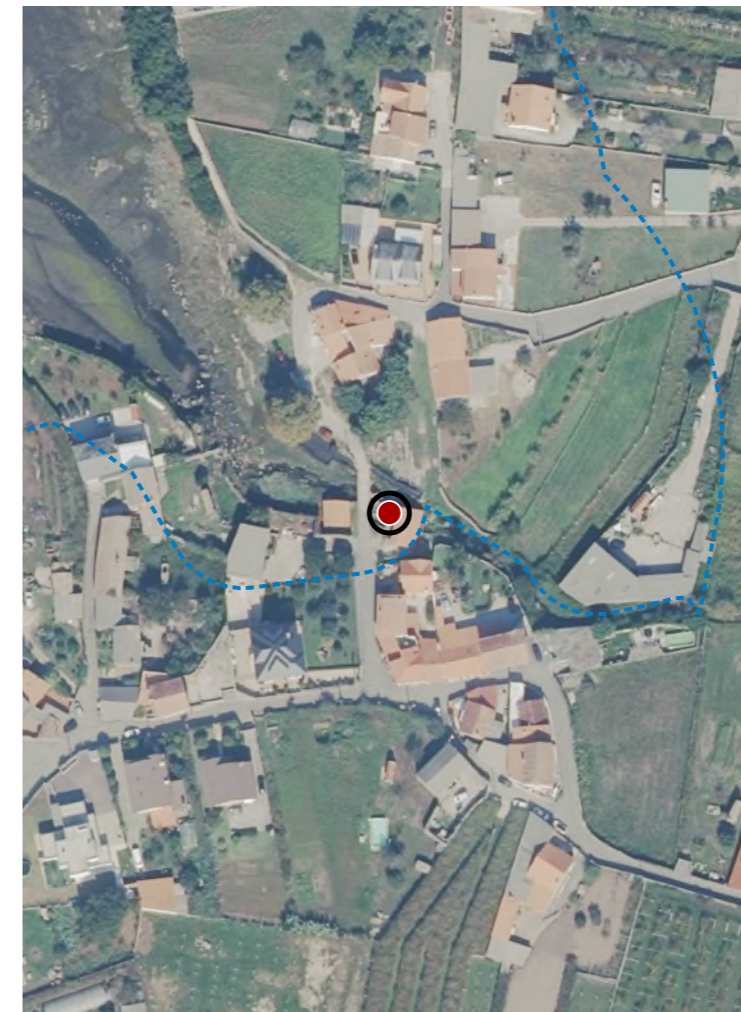
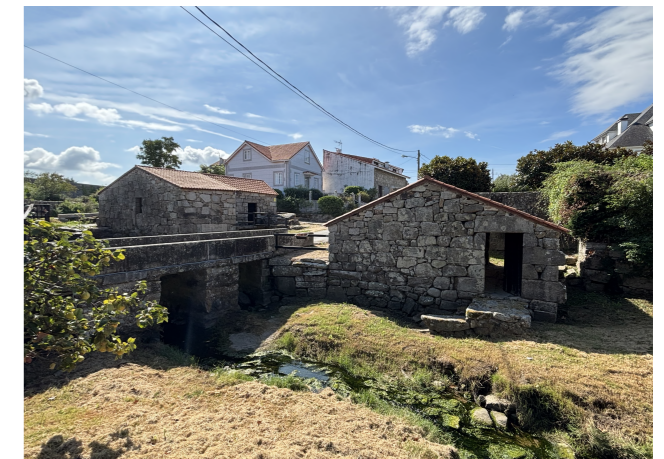
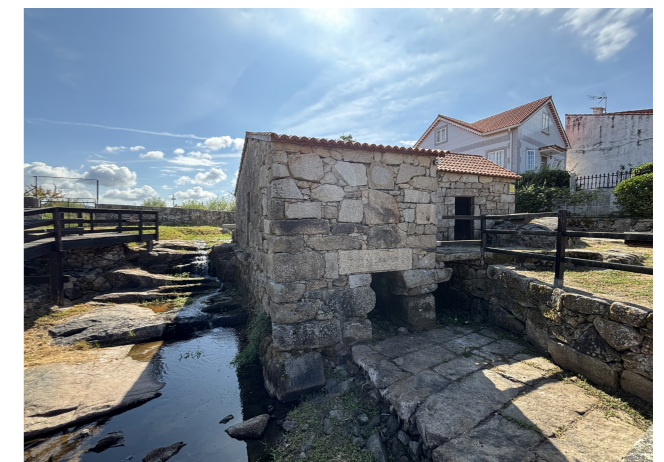
IMAXES

Conxunto composto por tres muíños e unha pontella, denominados "Muíños de Currás". As edificacións son de pranta cadrada e rectangular, dos deles acaroados. Están construídos con muros de perpiaño irregular. Con cubertas a dúas augas de tella curva A pontella é de catro vans, con piares en esporón, conserva pequenos antepeitos executados con laxas de pedra de gra. O conxunto foi rehabilitado polo Concello no 2017, dentro dun proxecto de recuperación do espazo de senda litoral.

Grupo de tres muíños de planta baixa, volumes prismáticos de pequenas dimensións. Muros de perpiaño irregular e cubertas a dúas augas con tella curva. Pontella de catro vans, con piares en esporón, antepeitos realizados con laxas.

Cómpre salientar a volumetría orixinal e o uso de materiais tradicionais. Así como a súa integración no tecido tradicional.
