74 CANGAS

**CATÁLOGO DE BENS DE VALOR CULTURAL NO LITORAL**

**74\_001**  
CÓDIGO INVENTARIO

**CONXUNTO DE HÓRREOS E VIVENDAS DE VILARIÑO**  
DENOMINACIÓN

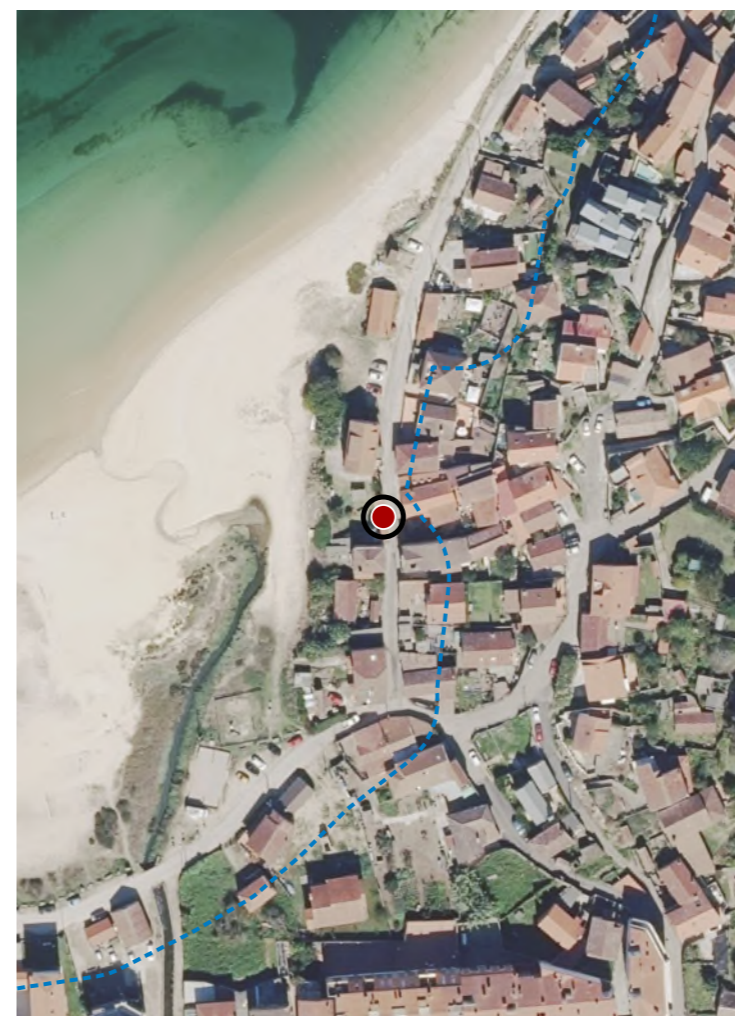
IMAXES

GRADO DE CONSERVACIÓN: ACEPTABLE

Peza exenta de planta rectangular e pequeno volume elevado sobre pés pétreos. Paramentos de cantería de granito con fendas de ventilación horizontais e carpintería de madeira. Cuberta a dúas augas con tella curva.

Deben preservarse a estrutura pétreo, a tipoloxía elevada sobre pés con tornarratos, os paramentos ventilados e a cuberta tradicional. Recómendanse actuacións de mantemento, conservación e restauración.

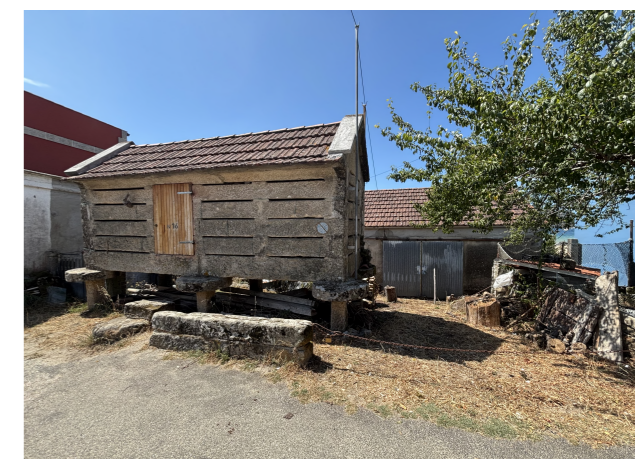
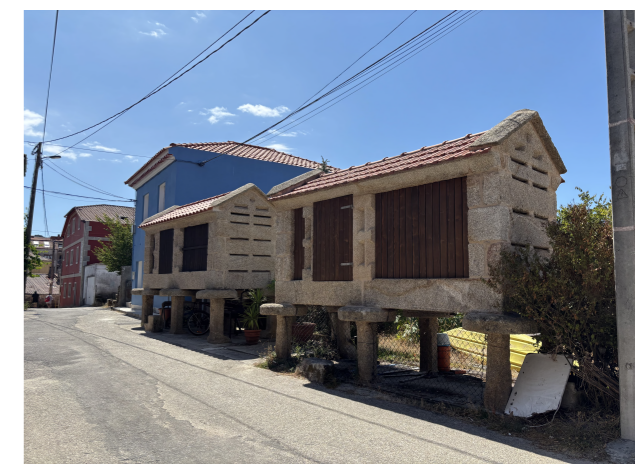
Hórreo illado pertencente ao conxunto de Vilariño, destinado historicamente ao secado e almacenaxe de cereal. Trátase dun exemplar de tipoloxía litoral executado en cantería de granito con cámara elevada ventilada mediante fendas horizontais continuas nos paramentos. A caixa estrutural apóiase sobre pés pétreos monolíticos con tornarratos e soleiras de granito, configurando unha cámara inferior aberta. A cuberta é a dúas augas con tella cerámica curva sobre estrutura tradicional de madeira. O acceso realízase mediante porta de madeira maciza. Pola súa configuración construtiva e características formais pode situarse cronoloxicamente entre finais do século XIX e comezos do XX. Presenta estado de conservación aceptable, con alteracións superficiais e deterioros menores en carpinterías.

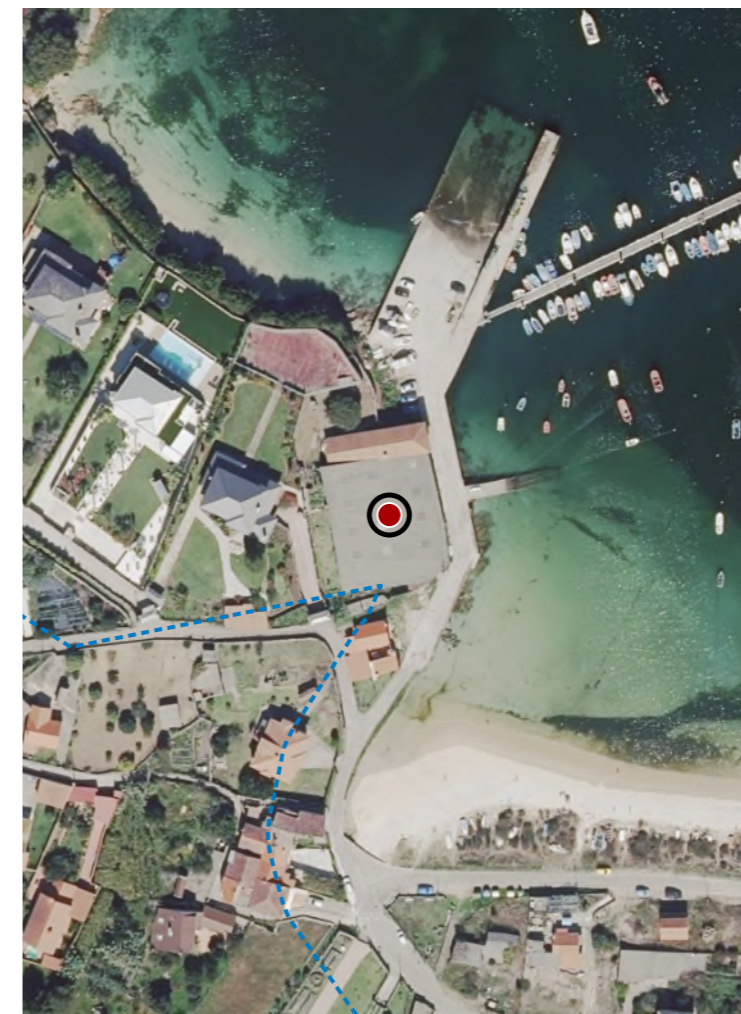
IMAXES

GRADO DE CONSERVACIÓN: ACEPTABLE

Composta por nave industrial con cerramentos en cachotería e bloque de formigón enfoscado. Cuberta a un auga de fibrocemento. Vivenda anexa, de dúas plantas. Executada con muros de cantaría e cuberta a catro augas de tella curva.

Cómpre salientar o valor arquitectónico pola conservación da estrutura industrial mariñeira e o valor ambiental pola súa integración no conxunto portuario.

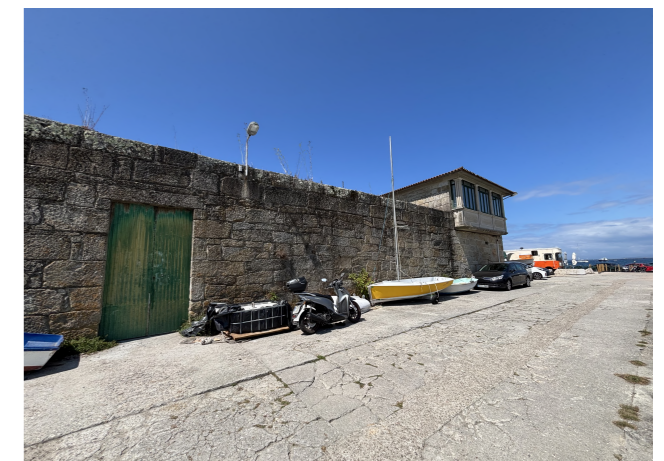
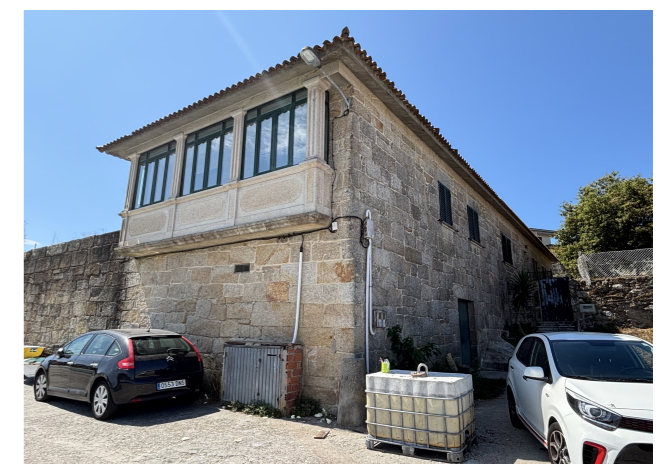
Conxunto composto por unha antiga fábrica de salgadura máis unha vivenda. A súa construción data de 1920. A fábrica é unha nave de planta rectangular. Combina muros de cachotería con cerramentos de bloque de formigón enfoscado con morteiro de cemento. Con cuberta a un auga de placa ondulada de fibrocemento. Orixinalmente estaba destinada a actividades vencelladas á conservación do peixe mediante salgadura. A vivenda, acaroada á nave e resolta en dúas alturas con muros de cantaría, conta con cuberta a catro augas de tella cerámica curva. O inmoble destaca pola presenza dunha galería pétreo corrida no piso superior. A vivenda foi reformada integralmente no ano 2003.

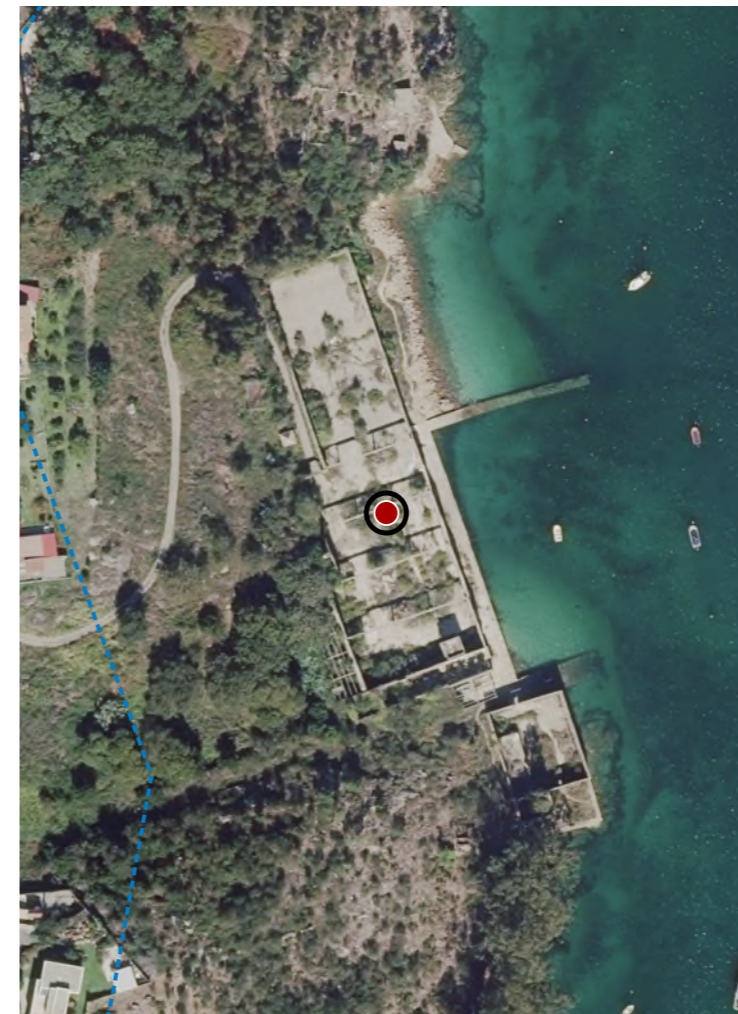
IMAXES

GRADO DE CONSERVACIÓN: MOI DEFICIENTE

Edificación industrial formada por naves adxacentes dúas plantas e grandes luces. Fachadas de fábrica granítica revocada con ocos regulares e carpinterías desaparecidas. Estrutura muros portantes. Cuberta inclinada moi deteriorada

Priorizar a conservación das naves, muros de sillería granítica, cheminea e relación co peirao. Recomendáanse investigación, consolidación estrutural, restauración e rehabilitación.

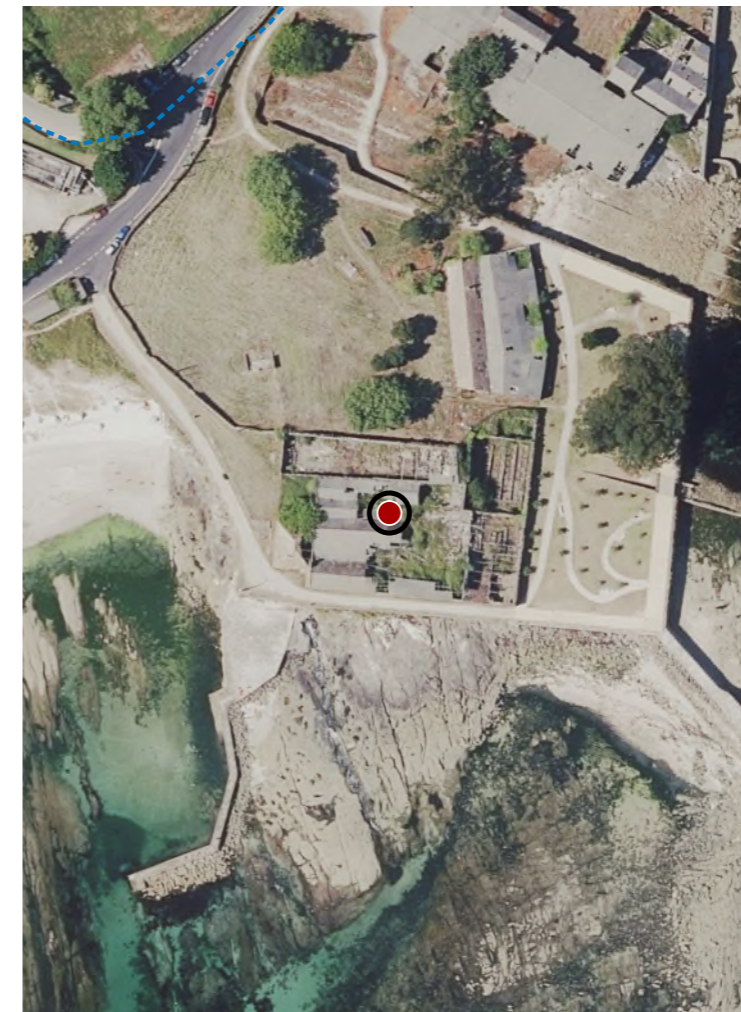
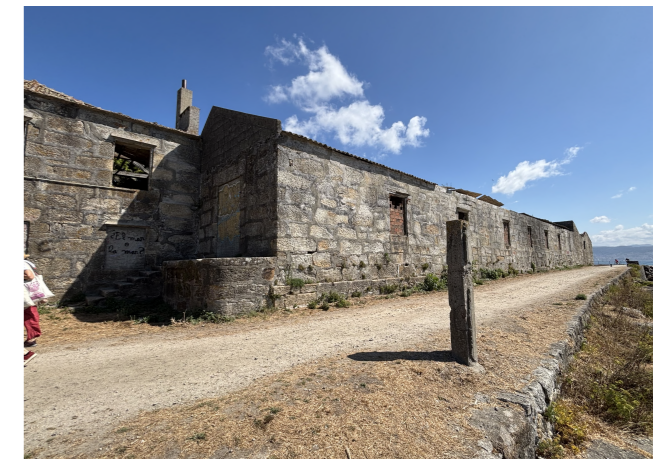
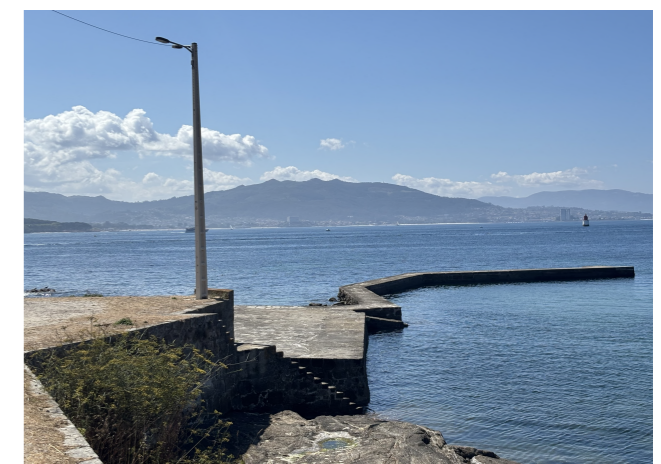
IMAXES

A antiga Fábrica de Conservas Massó, situada en Balea, constitúe un relevante conxunto industrial costeiro da primeira metade do século XX. O complexo orixínase pola adquisición, no ano 1939, de dúas fábricas de salazóns independentes, pertencentes ás familias Boán e Barreras, e unificadas pola empresa Massó Hermanos. A fábrica configúrase mediante varios volumes de fábrica de pedra granítica, con cubertas a dúas augas de tella cerámica sustentadas por cerchas de madeira. Dispón de edificacións auxiliares, vivenda e ramplas de acceso ao mar. O estado actual é moi deficiente, con perda de lenzos, e parte das cubertas derrubadas. Un varadoiro separa este espazo da Fábrica Baleeira.

Constitúe un exemplo representativo do patrimonio industrial galego e do desenvolvemento da actividade conserveira. Con alto valor histórico e arquitectónico.

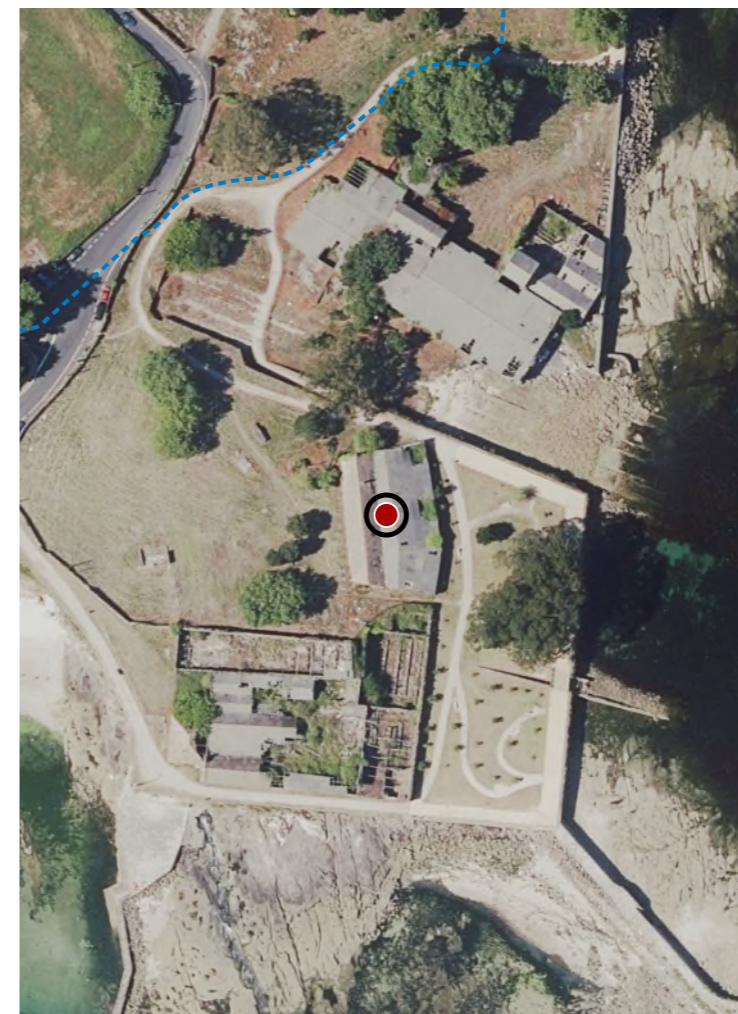
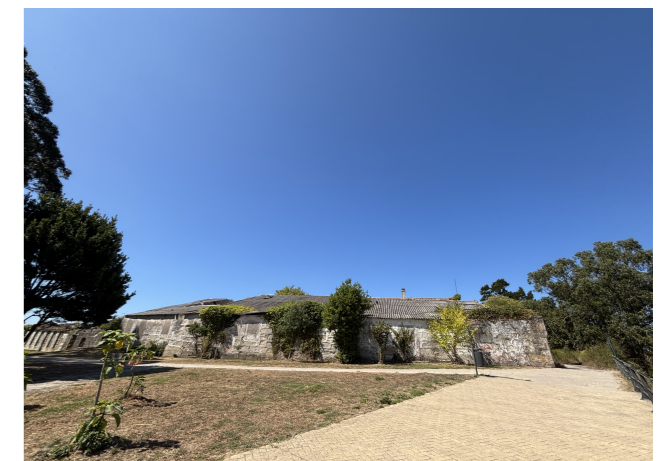
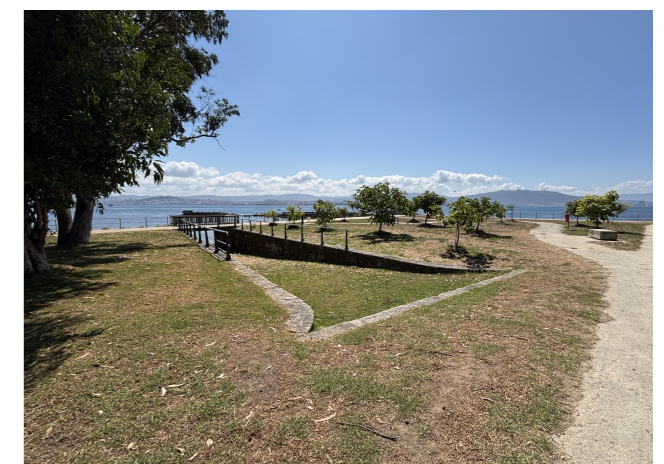
IMAXES

A antiga Fábrica de Conservas Massó, situada en Balea, constitúe un relevante conxunto industrial costeiro da primeira metade do século XX. O complexo orixínase pola adquisición, no ano 1939, de dúas fábricas de salazóns independentes, pertencentes ás familias Boán e Barreras, e unificadas pola empresa Massó Hermanos. A fábrica configúrase mediante varios volumes de fábrica de cantería de granito, con cubertas a dúas augas de tella cerámica sustentadas por cerchas de madeira. Dispón de edificacións auxiliares, vivenda e ramplas de acceso ao mar. O estado actual é moi deficiente, con perda de lenzos, e parte das cubertas derrubadas. Un varadoiro separa este espazo da Fábrica Baleeira.

Constitúe un exemplo representativo do patrimonio industrial galego e do desenvolvemento da actividade conserveira. Con alto valor histórico e arquitectónico.

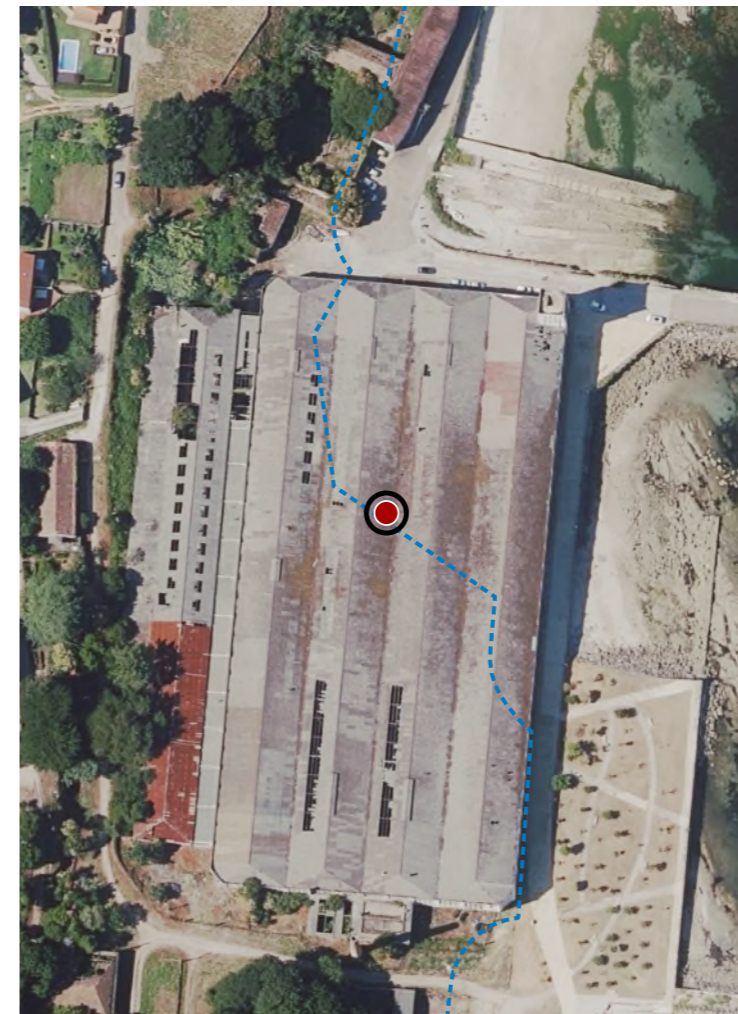
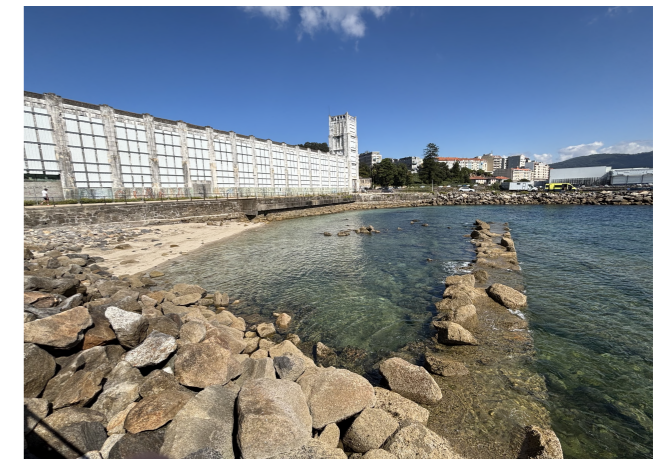
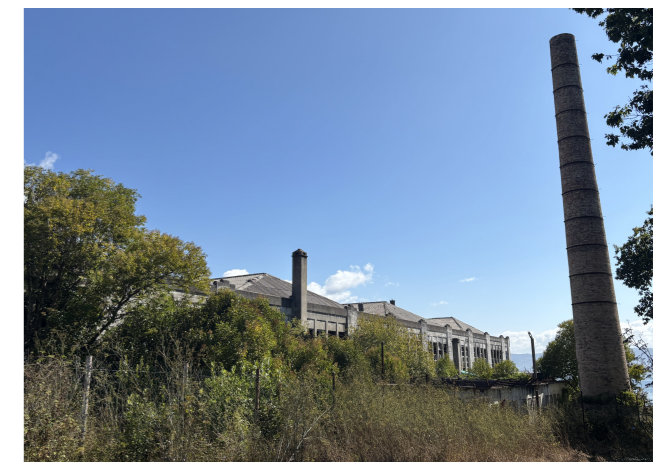
IMAXES

GRADO DE CONSERVACIÓN: DEFICIENTE

Conxunto industrial conserveiro situado na beira litoral da ría, integrado por tres naves fabrís e unha cheminea exenta asociada ao sistema térmico da factoría Massó. A edificación principal, inaugurada en 1941 segundo proxecto do enxeñeiro Tomás Bolívar Sequeiros e do arquitecto Jacobo Stens Romero, responde á tipoloxía fabril portuaria da industria conserveira. Os inmobles presentan estrutura de formigón armado e muros de peche revocados, con amplos panos acristalados modulados para iluminación natural das áreas de procesado. A implantación dispónse paralela á liña de costa con peiraos de servizo. O conxunto está sen uso desde finais do século XX e mostra deterioros por abandono, con perda de carpinterías, humidades e degradación de revestimentos e oxidación elementos metálicos.

Edificación industrial alongada con tres naves conectadas, dúas plantas e desenvolvemento horizontal. Fachadas revocadas con refícula estrutural de formigón e ocós modulados. Cuberta lixeira a dúas augas. Destaca cheminea exenta.

Debe preservarse a volumetría das naves, estrutura de formigón, panos acristalados e cheminea industrial. Recoméndanse actuacións de conservación, consolidación e rehabilitación.
