76 VILABOIA

CÓDIGO CONCELLO

CATÁLOGO DE BENS DE VALOR CULTURAL NO LITORAL

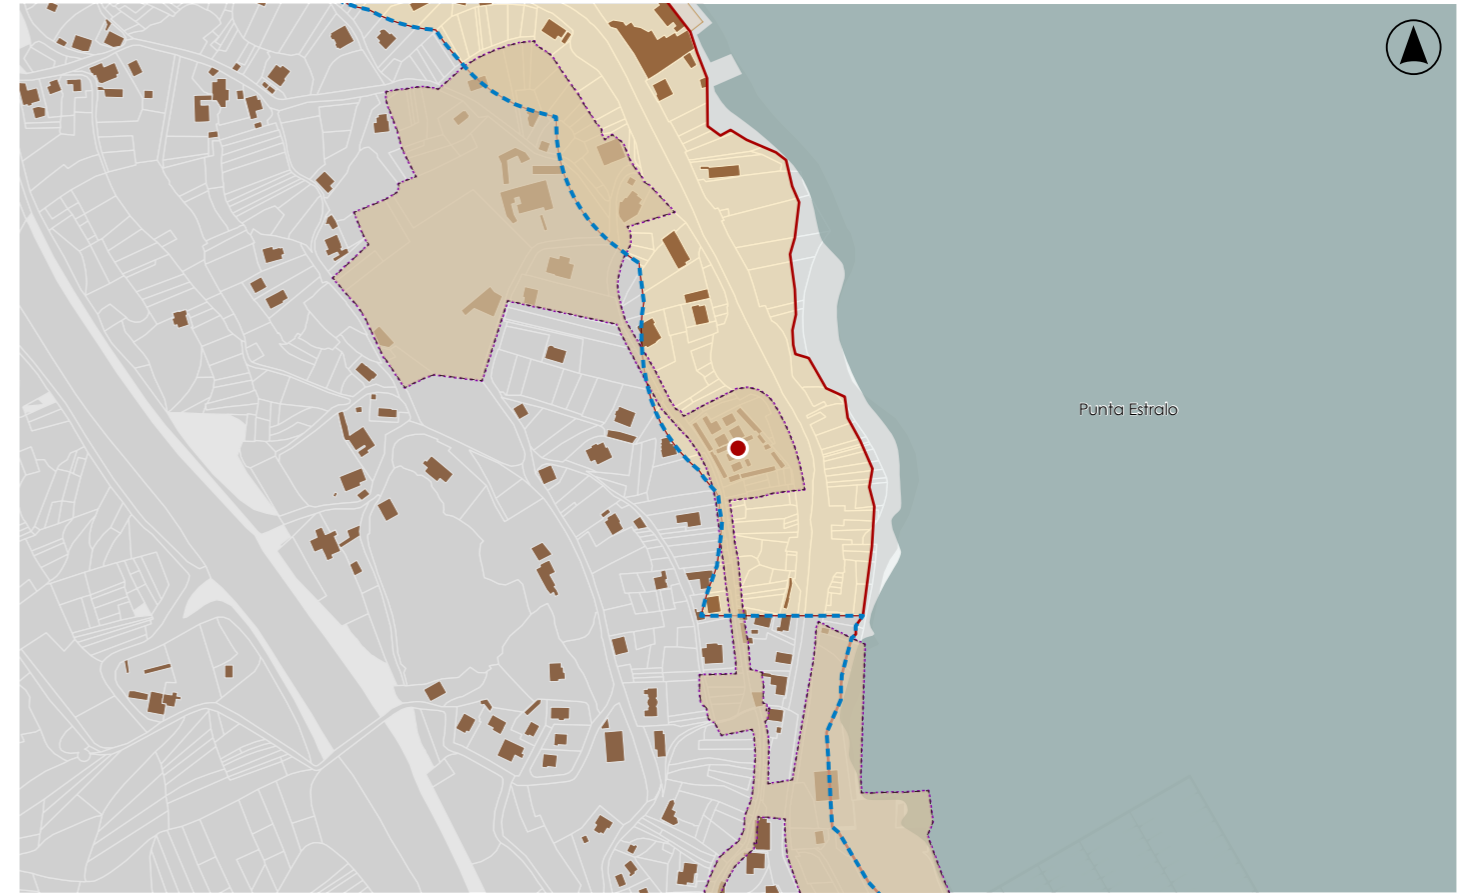
Este cemiterio é dunha beleza notable desde o punto de vista urbanístico e patrimonial. A composición interna combina espazos verdes cadrangulares delimitados por sebes baixas con bloques de nichos aliñados en catro niveis, moitos deles asoportados. Estes presentan columnacións de sección circular e chapiteis que sustentan frontóns triangulares compartidos por dúas fiadas de nichos, xerando unha imaxe arquitectónica ordenada e unitaria. Esta arquitectura funeraria complétase con baixorrelevos seriados da Virxe, sempre insertada co neno Xesús dentro dun medallón, e mais do Cristo Redentor. Porén, o elemento máis salientable a nivel patrimonial é a entrada monumental do camposanto na súa fachada leste. Nel consta unha inscrición na que se pode ler "Hecho por reparto vecinal en 1909".

Organizada en bloques de nichos de catro niveis, moitos deles asoportados, con solucións arquitectónicas seriadas e ornamentación relixiosa en baixorrelevo. Destacan a entrada monumental e a regularidade compositiva.

Presenta unha configuración aterrazada, delimitada por muros de contención pétreos que salvan o forte desnivel topográfico. A disposición interior artículase mediante parterres e aliñamentos regulares de nichos.

Cómpre salientar a monumentalidade do acceso, a ordenación urbanística, os elementos arquitectónicos seriados e a integración paisaxística.

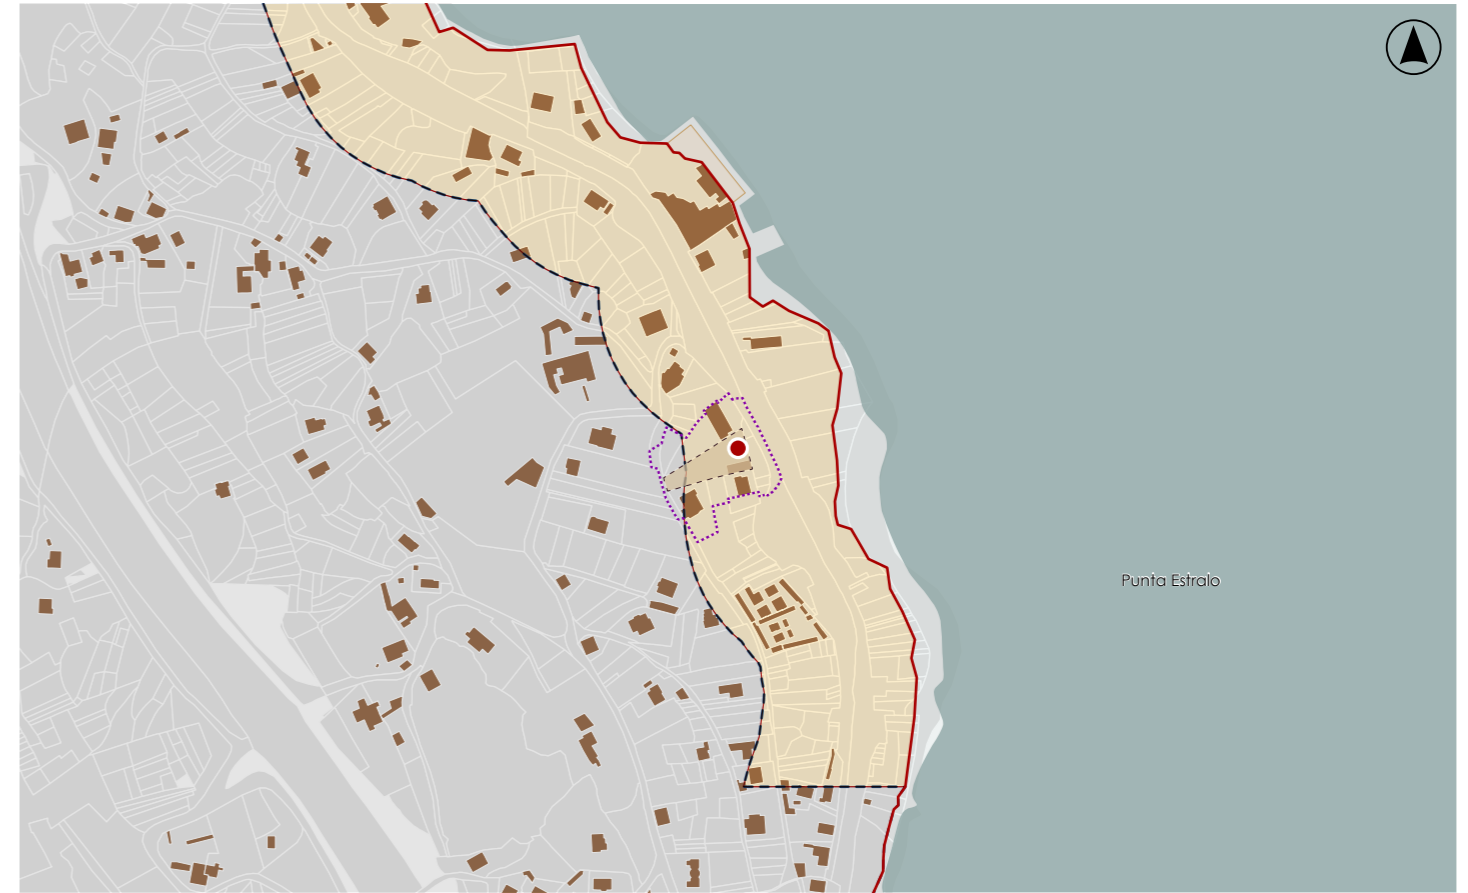
HÓRREO EN CURRA 1
DENOMINACIÓN

Hórreo tradicional de tipoloxía rectangular, destinado orixinalmente á conservación e secado de grans, actualmente sen uso agropecuario activo. Constrúese íntegramente en granito local, mediante aparello de perpiaño finamente labrado, ensamblado con técnicas de cantería tradicional. Presenta planta rectangular elevada sobre cepas de pedra e tornarratos monolíticos, con cámara ventilada mediante fendas verticais e cuberta a dúas augas de lousa. A composición responde ao modelo característico das Rías Baixas, datable entre os séculos XVIII e XIX. O estado de conservación é aceptable, con presenza de colonización biolóxica, lixiviaciós e erosión superficial dos perpiaños, mais sen indicios de inestabilidade estrutural significativa.

Volumetría prismática. Fachada en granito visto, cromatismo gris natural, sen revestimentos. Estrutura pétreo portante. Cuberta a dúas augas de lousa en bo estado. Elementos singulares: fendas verticais e pináculos de remate.

Parcela de xeometría irregular, con pendente moderada e delimitación mediante valado de perpiaños. Relación directa coa vivenda contigua, situada a escasos metros, integrando o hórreo como elemento auxiliar tradicional.

Recoméndase conservar íntegramente os perpiaños, tornarratos e cuberta. A actuación deberá centrarse en consolidación, limpeza e mantemento. Restauración e rehabilitación respectuosa, mantendo materiais e volumetría orixinais.

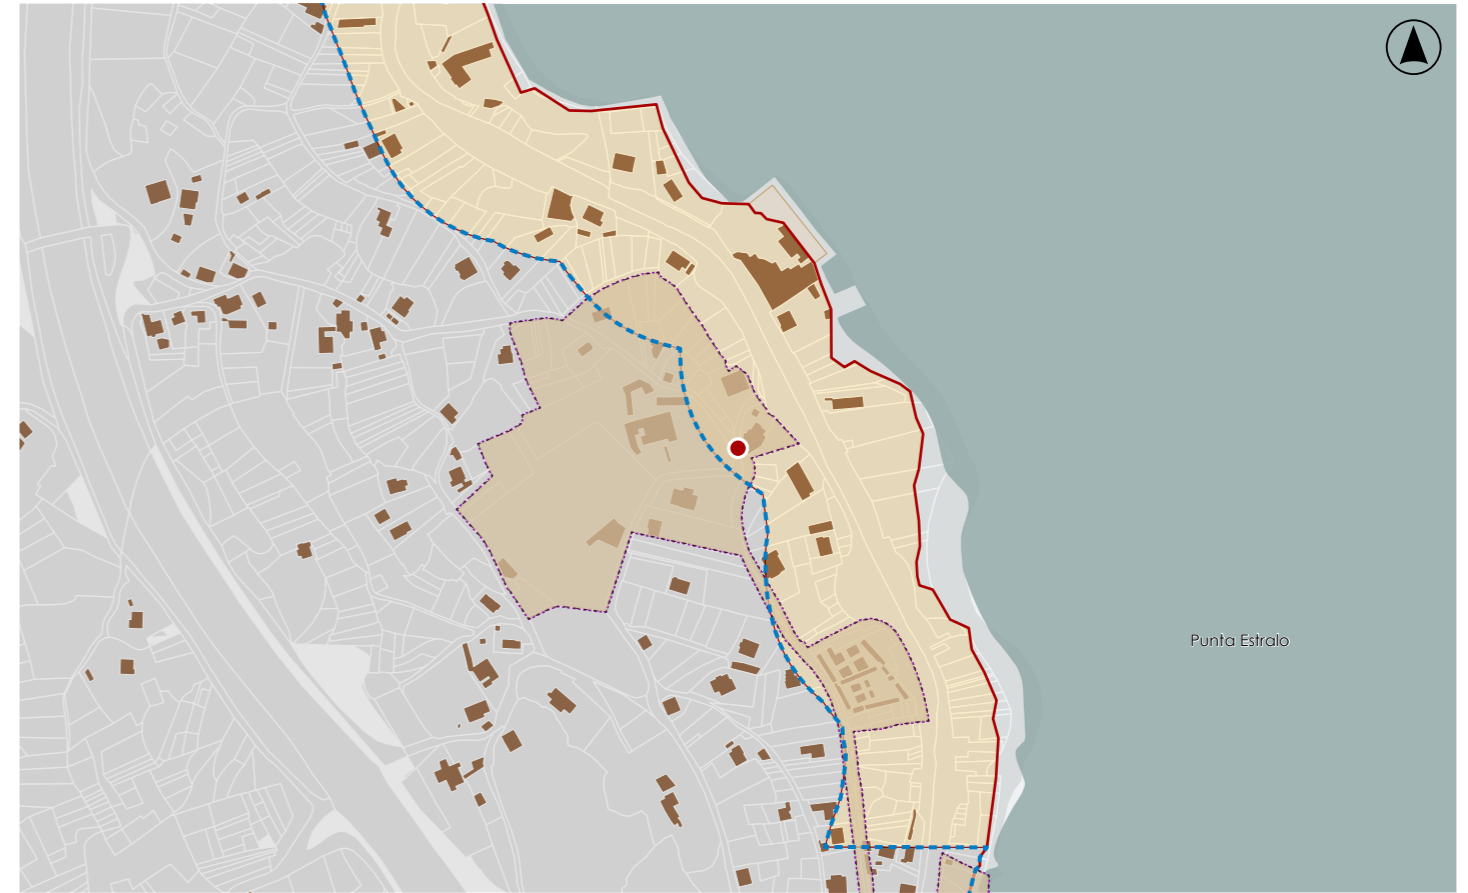
CAMIÑO REAL
DENOMINACIÓN

Camiño histórico de traza medieval, pertencente á rede viaria tradicional, que comunicaba Cangas con Pontevedra e Tui, posiblemente sobre un vieiro secundario romano transversal á vía Tude-Iria Flavia. Presenta unha anchura media entre tres e catro metros, configurada mediante firme pétreo de lousa e granito, con bordos de mampostería irregular e drenaxes naturais laterais. O trazado adáptase á topografía, con lixeiros peraltes e curvas amplas. A súa función orixinal era o tránsito de persoas, gando e vehículos de tracción animal, hoxe mantida como vía peonil e de acceso rural. O estado de conservación é bo, con sectores erosionados e perda puntual de pavimento; subsisten elementos asociados como muros de peche, arborado autóctono e construcións tradicionais vinculadas.

Vía empedrada de sección variable, con firme pétreo e lindeiros de mampostería. Mantén trazado sinuoso adaptado á topografía, con bo estado xeral e elementos singulares como muros e arborado.

Xeometría lineal continua, delimitada por muros tradicionais e vexetación autóctona a ambos lados. O uso actual é viario e de tránsito peonil rural, conectando núcleos dispersos e integrándose coas propiedades agrarias lindeiras.

Deberán conservarse o firme pétreo, os muros de peche, o arborado autóctono e as construcións tradicionais asociadas. Recoméndase mantemento e restauración puntua, promovendo a súa valorización e uso peonil controlado.

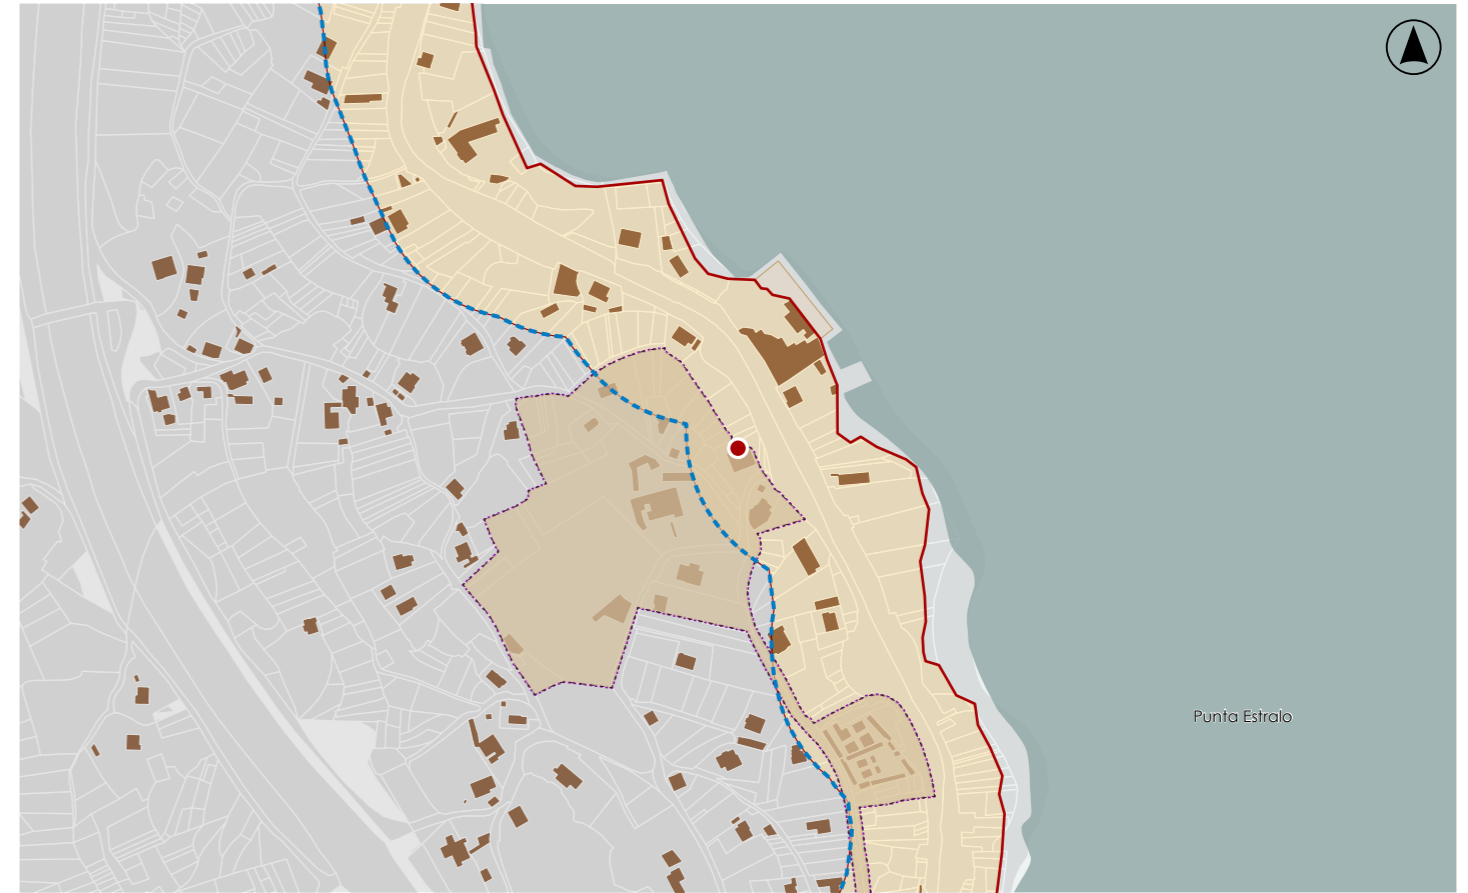
Hórreo tradicional de tipoloxía, destinado orixinariamente ao almacenamento e secado de gran, mantendo hoxe un uso agropecuario complementario. Estrutúrase sobre pés de granito rematados en tornarratos, con cepas e linteis de pedra labrada. O corpo, de planta rectangular estreita e alongada, configúrase con muros laterais de perpiaño e panos ventilados de madeira entre travesas, cubertos por tella curva sobre estrutura de madeira a dúas augas. Dispón de acceso mediante escada pétreca lateral. Datable entre finais do século XIX e comezos do XX, representa a tipoloxía etnográfica da área de Cobres. O estado de conservación é aceptable, con presenza de humidades por capilaridade nas bases e deterioro puntual das carpinterías, sen alteracións volumétricas significativas.

Volume prismático alongado, dunha soa nave elevada sobre seis pés de granito, con corpo lixeiro de madeira e cuberta a dúas augas de tella curva. Fachada ventilada, cromatismo natural e carpinterías tradicionais.

Parcela de xeometría irregular adaptada á pendente, destinada a uso agropecuario e integrada no tecido do núcleo rural. A edificación sitúase exenta, con peche de mampostería e acceso directo desde a vía local.

Cómpre preservar a estrutura pétreca, as carpinterías orixinais e a cuberta tradicional, actuando en consolidación e restauración puntual. Recoméndase valorización interpretativa e mantemento periódico.

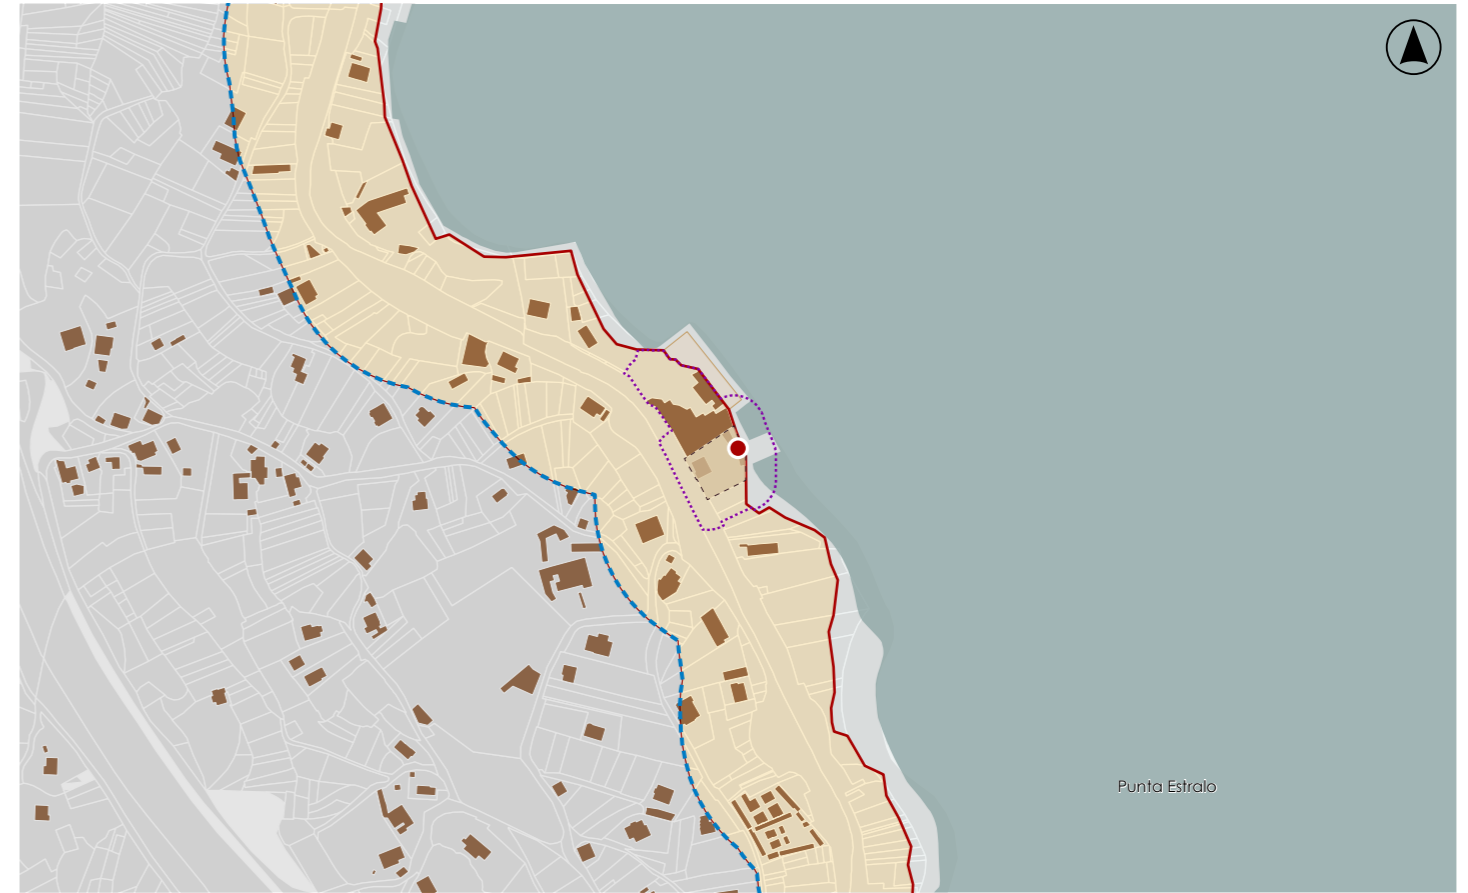
Hórreo tradicional de tipoloxía rectangular, destinado orixinariamente á conservación e secado de gran, actualmente sen uso funcional. Estruturado sobre pés de pedra granítica con tornarratos e cámara de madeira ventilada mediante balaústres verticais. A cuberta a dúas augas resolveuse con tella curva cerámica sobre estrutura de madeira. Dispón de acceso lateral con porta de falla simple e peche de ferraxes tradicionais. A súa configuración responde ao modelo común da área costeira das Rías Baixas, datable entre os séculos XVIII e XIX. O estado de conservación é aceptable, con presenza de degradación puntual nas carpinterías e erosión superficial nos elementos pétreos. Non se aprecian patoloxías estruturais graves nin deformacións relevantes.

Volumetría prismática, elevada sobre pés de pedra. Fachadas con combinación de granito e madeira, carpinterías deterioradas. Estrutura mixta de perpiño e madeira. Cuberta a dúas augas de tella curva. Tornarratos e balaustrado.

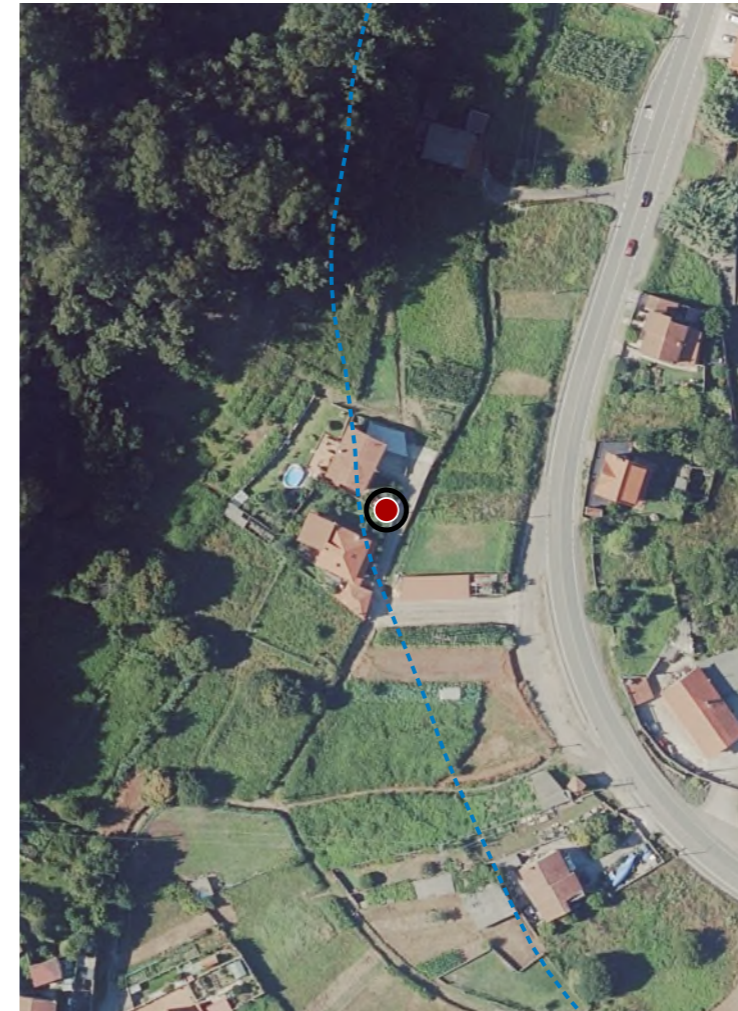
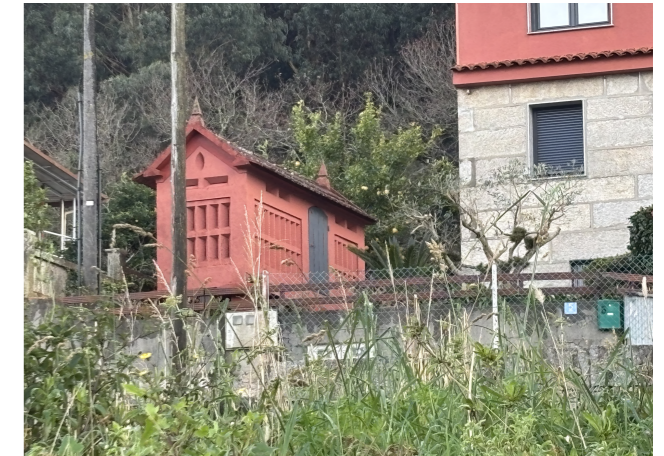
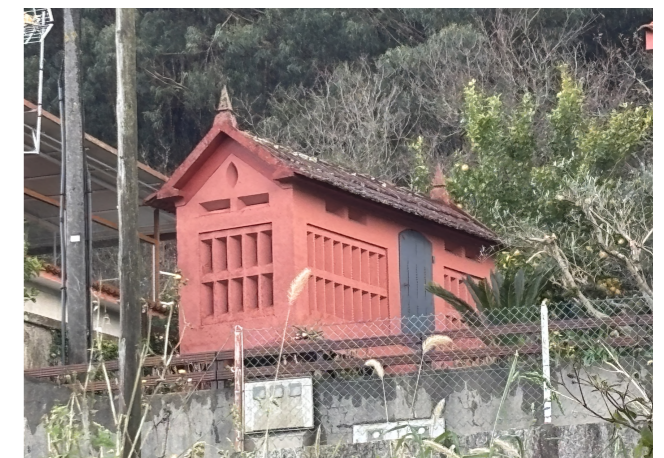
IMAXES

Hórreo tradicional de tipoloxía, destinado orixinariamente á conservación e secado do gran, mantén uso residual agropecuario. Estrutura lineal elevada sobre cepas de pedra granítica, con pés e tornarratos que illan o corpo do chan. O volume principal configúrase mediante muros laterais de perpiaño e cerramento de doelas verticais de madeira ventiladas, corado por cuberta a dúas augas con tella do país. A cámara interior dispón de acceso por escada de madeira ou perpiaño. Datable entre os séculos XVIII e XIX, insírese nun núcleo rural tradicional de trazado orgánico. O estado de conservación é aceptable, con alteracións nos elementos de madeira e perda puntual de material pétreo por erosión superficial e acción biolóxica.

Volumetría alongada, planta rectangular, elevado sobre seis cepas graníticas. Fachada con táboas verticais de madeira e cuberta a dúas augas de tella cerámica. Estrutura mixta pedra-madeira. Cruz e remate pétreo ornamental.

Deben conservarse cepas, tornarratos, cerramentos e cuberta orixinal. Recoméndase consolidación estrutural e restauración puntual de madeira, mantendo técnicas tradicionais.

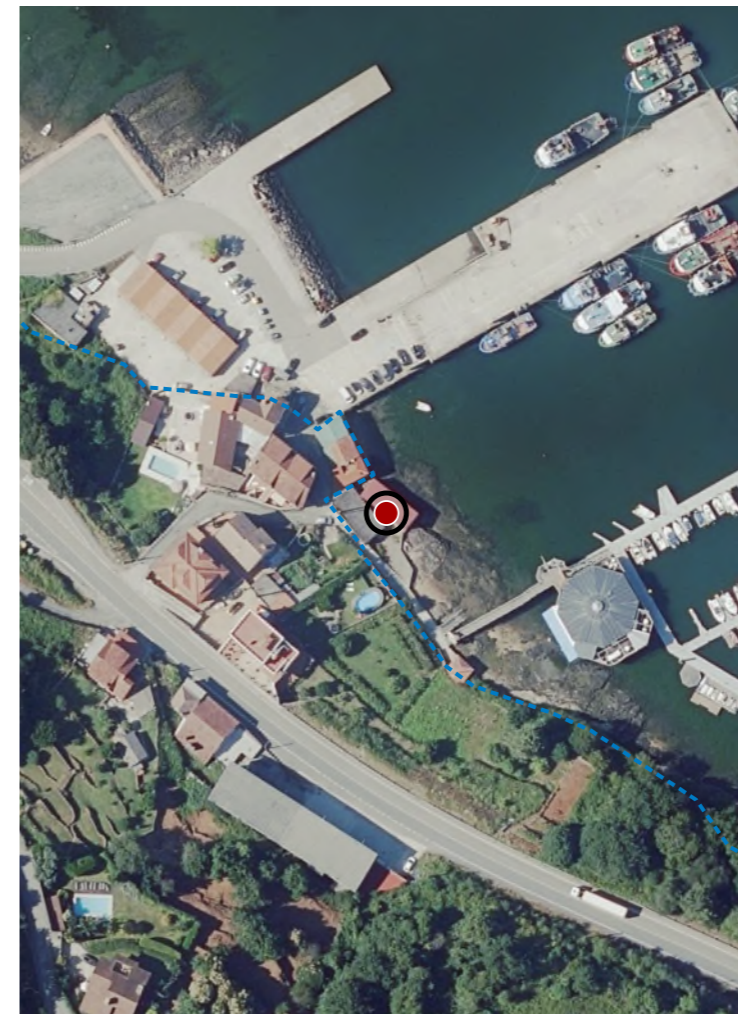
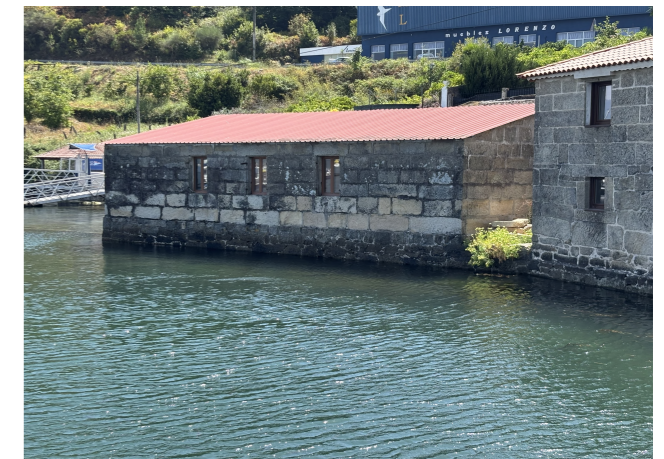
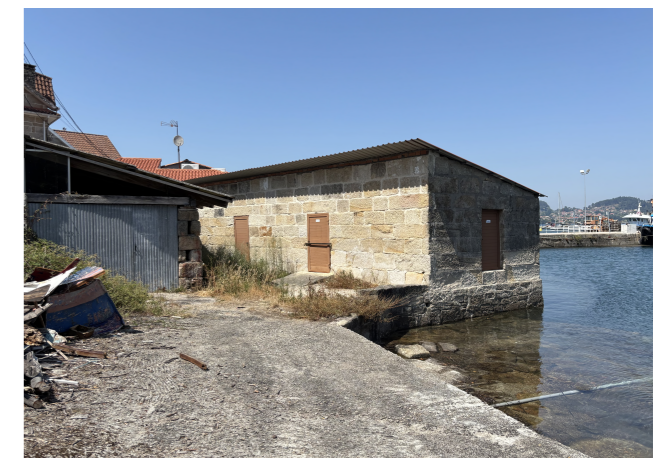
IMAXES

Trátase dun obradoiro tradicional, de planta rectangular, construído con perpiaños de granito, cuberta a unha auga de chapa metálica. Localízase nunha zona rochosa, xusto ao pé do mar, o que facilitaba as operacións de traslado, reparación e botadura de embarcacións. A edificación contaba cunha rampla de madeira duns 4x8 m, hoxe en avanzado estado de degradación natural, que se localizaba nun lateral do edificio. Esta cumpría unha función esencial no acceso, reparación e botadura das embarcacións. O seu interior, acolle parte dos útiles e ferramentas empregados polos artesáns e carpinteiros de ribeira, conformando un valioso patrimonio etnolóxico que as administracións deberían conservar e protexer de maneira activa.

Parcela de reducidas dimensións, situada nunha zona rochosa, na beiramar e vencellada funcionalmente ao peirao.

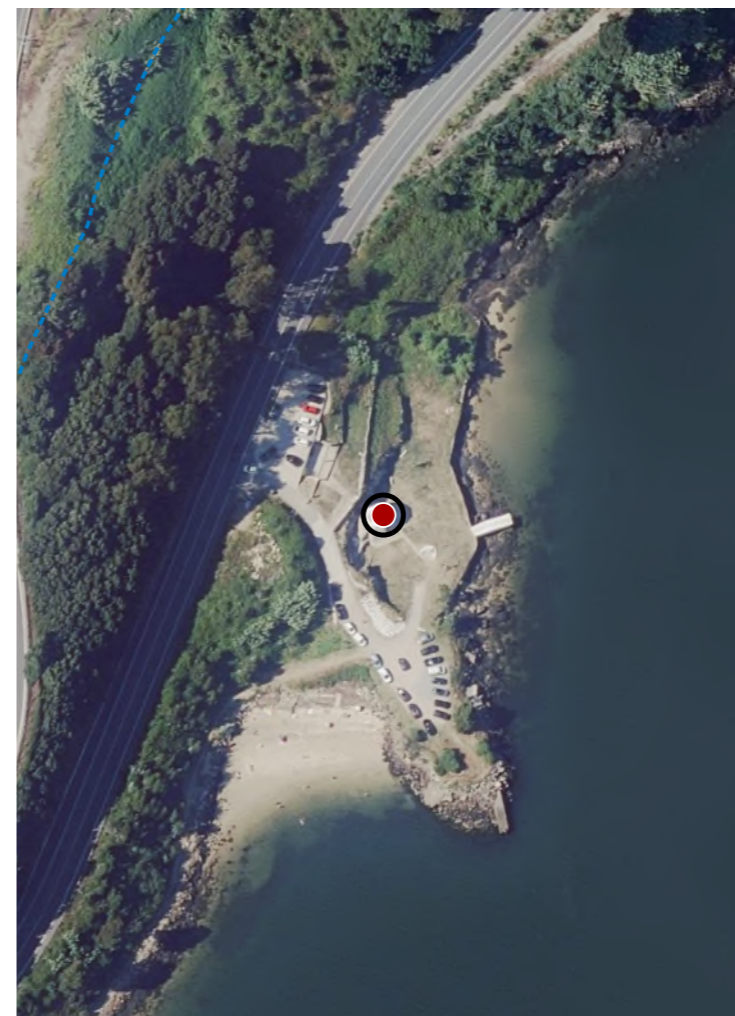
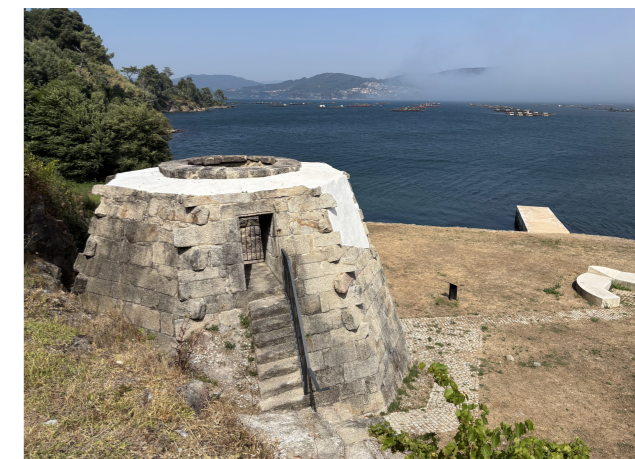
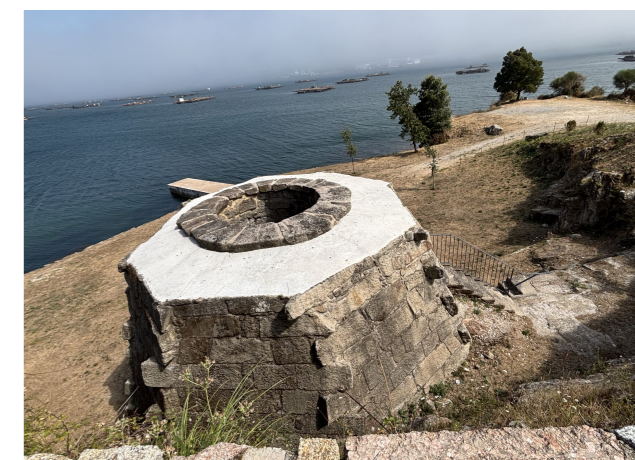
IMAXES

Representativo da industria litoral asociada á produción de cal e ao transporte marítimo tradicional. Testemuña material da actividade extractiva e construtiva histórica vinculada ao desenvolvemento costeiro local.
