79 VIGO

CATÁLOGO DE BENS DE VALOR CULTURAL NO LITORAL

79_001
CÓDIGO INVENTARIO

SALGA DE FRANCISCO VIRZI
DENOMINACIÓN

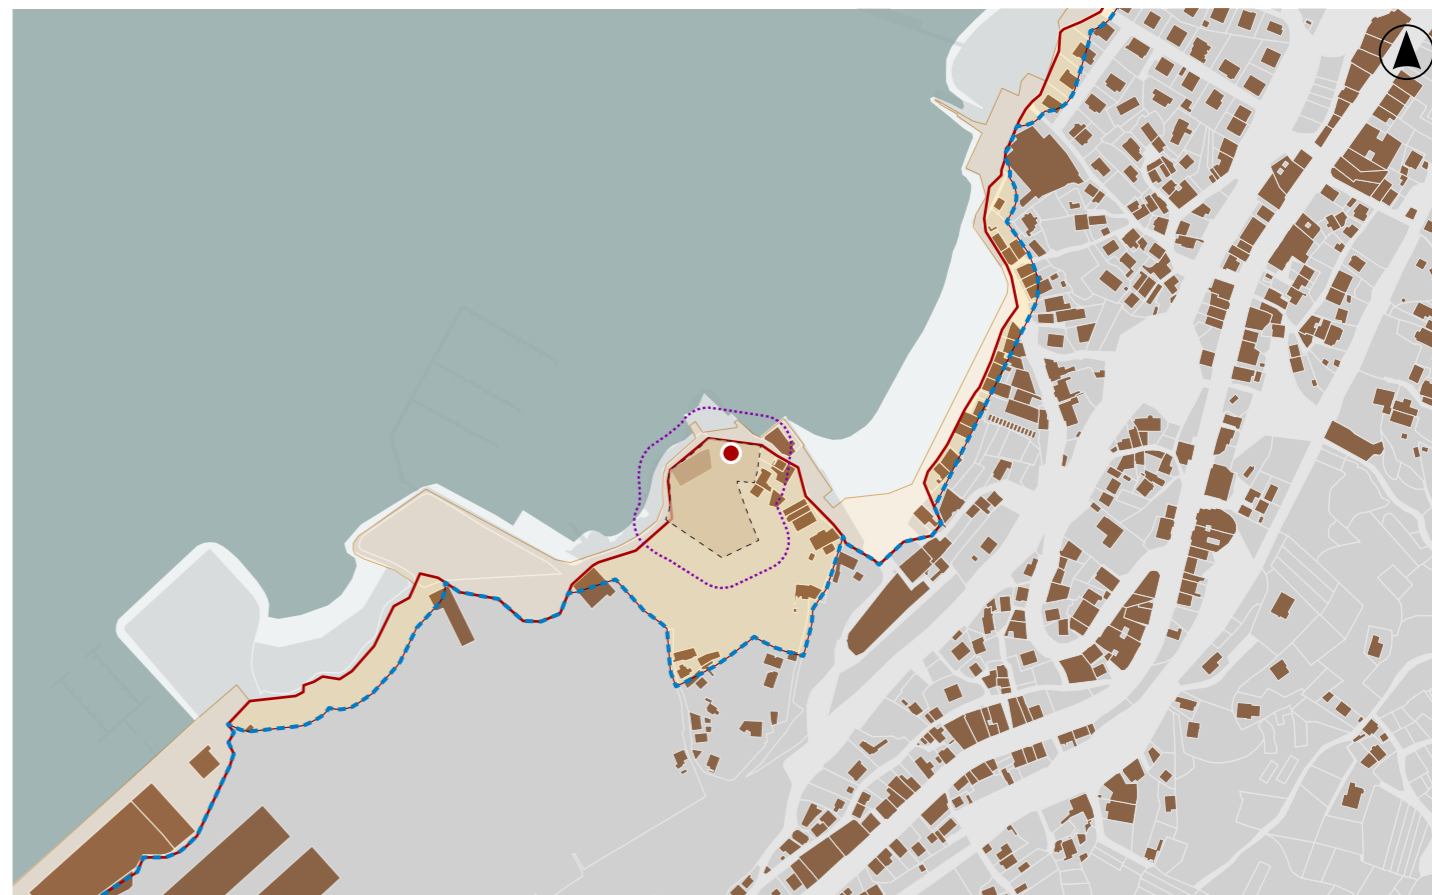
DELIMITACIÓN / CONTORNO DE PROTECCIÓN

GRADO DE CONSERVACIÓN: MOI DEFICIENTE

Edificación en ruína, de planta rectangular, muros de cachotaría e sillería de granito, ocros regulares e cuberta desaparecida. Mantén fachadas principais e laterais, con reforzos estruturais recentes para evitar colapsos.

Debe poñerse en valor a memoria industrial conserveira, a súa implantación litoral, así como a posibilidade de rehabilitación mantendo a volumetría e os materiais pétreos orixinais.

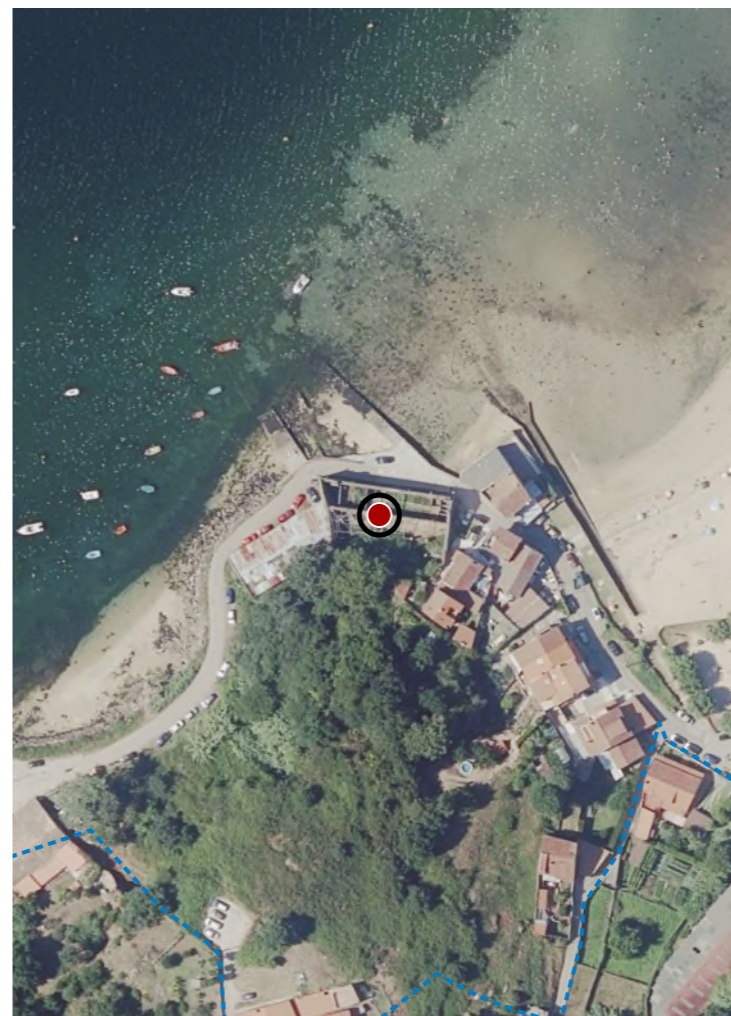
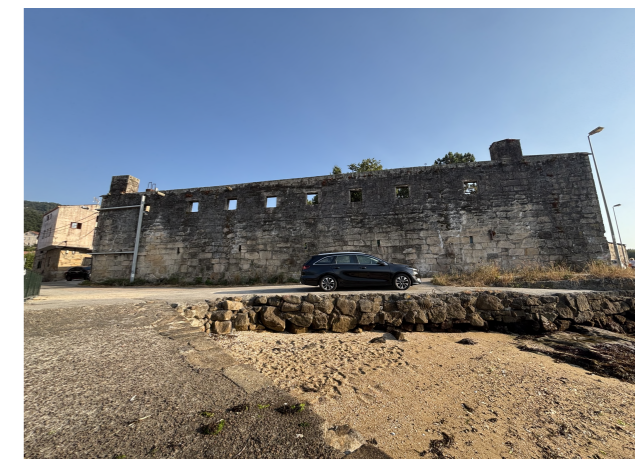
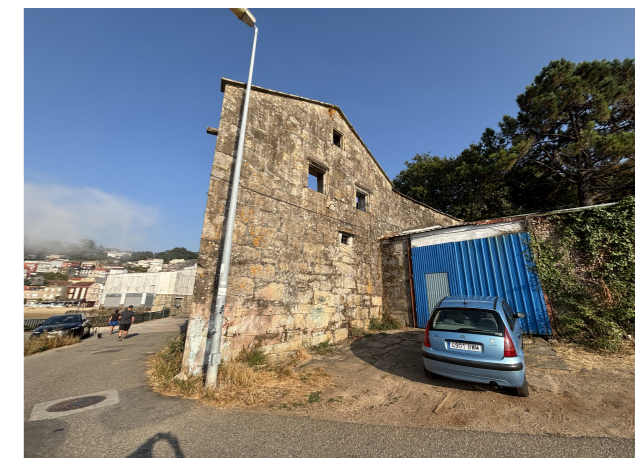
IMAXES

Edificio construído en granito, con paramentos en opus vittatum e opus incertum segundo os tramos, de planta rectangular e cuberta a dúas augas hoxe desaparecida. As fachadas presentan ocros seriados de pequena dimensión que servían para ventilación e iluminación natural, mantendo unha clara orde compositiva. O inmoble pertenceu ao tecido industrial conserveiro do século XX, aínda que existen referencias de uso previo para salgadura de peixe nos séculos XVIII e XIX. Actualmente atópase en estado moi deficiente, con muros parcialmente estabilizados mediante estruturas metálicas de seguridade e sen cuberta nin forxados interiores, configurando unha ruína que conserva un importante valor patrimonial, testemuña do desenvolvemento económico mariñeiro de Vigo.

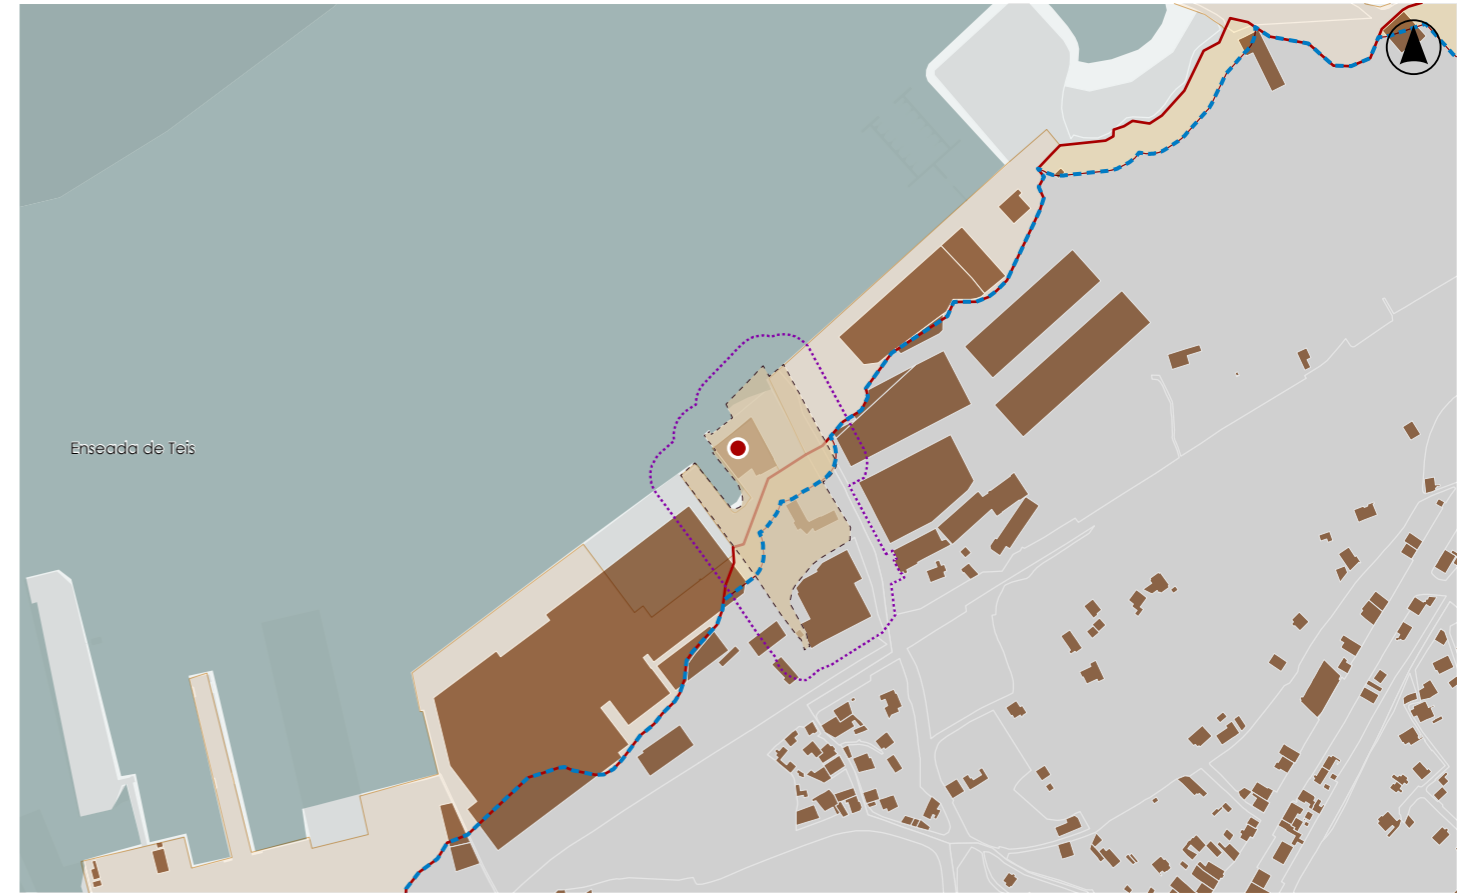
DELIMITACIÓN / CONTORNO DE PROTECCIÓN

Edificación de planta rectangular, muros de perpiaño de granito e cuberta a dúas augas en chapa metálica. Presenta ocos verticais regulares e peches metálicos e de madeira.

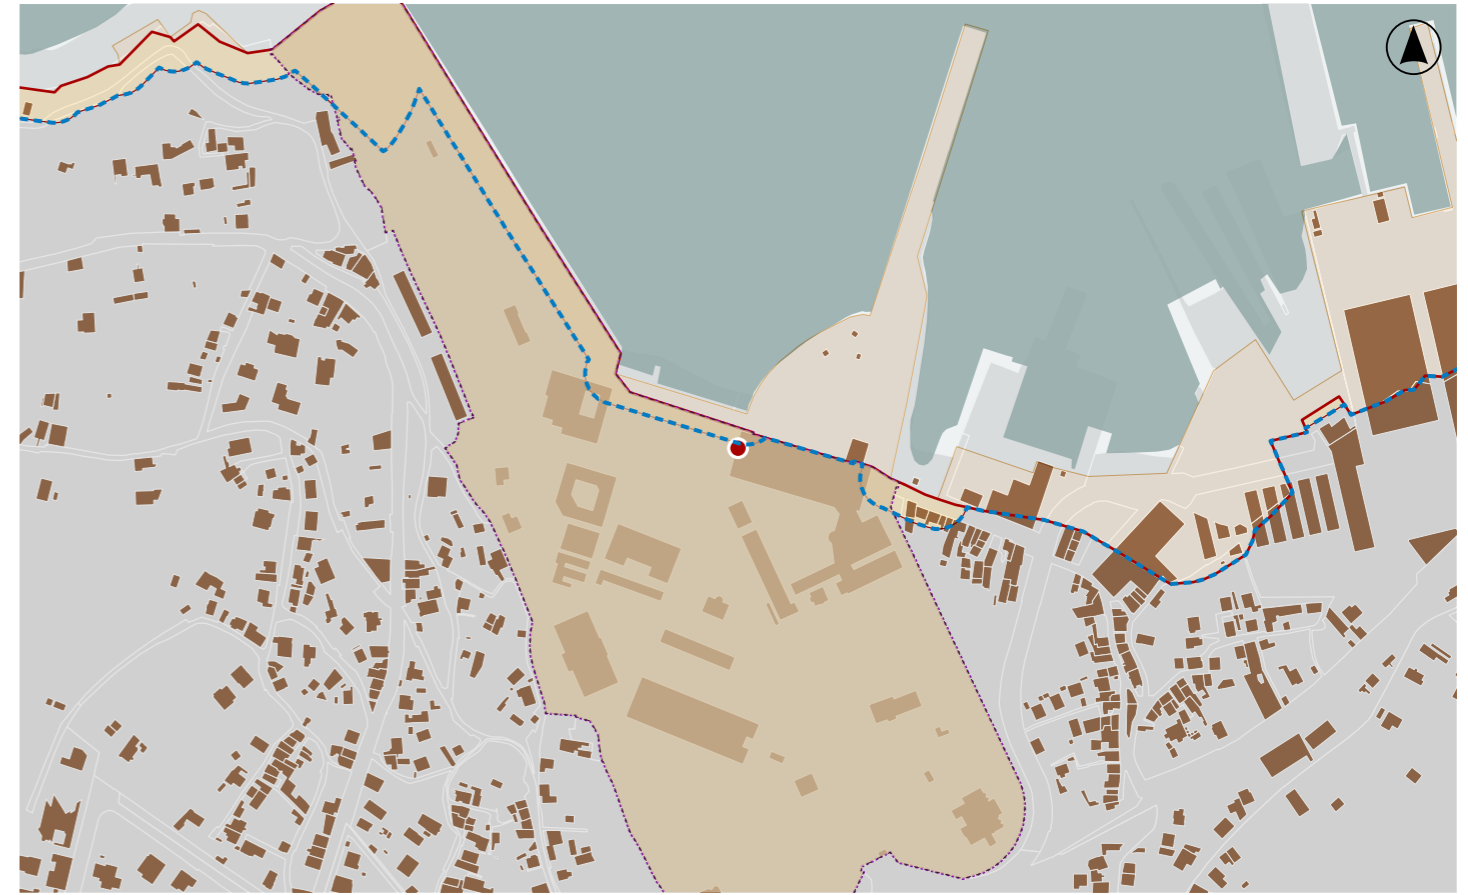
DELIMITACIÓN / CONTORNO DE PROTECCIÓN

Edificación de volume rectangular, dúas plantas no Kelvin e unha no Hertz. Muros portantes de sillería granítica e ocós recercados. Fachadas simétricas, pórtico de arcos e balcóns metálicos. Frontón central e arquerías singulares.

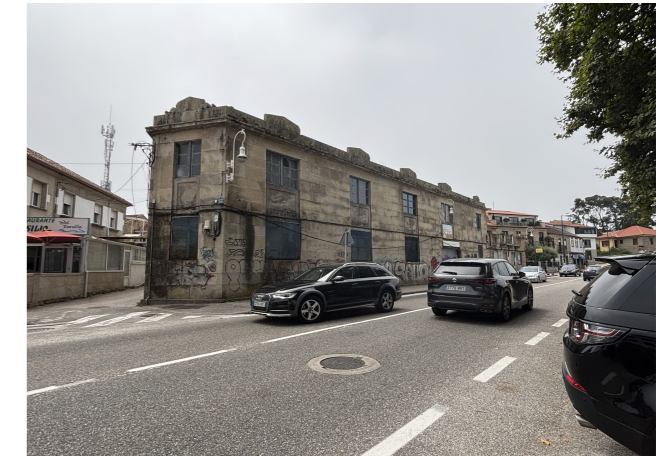
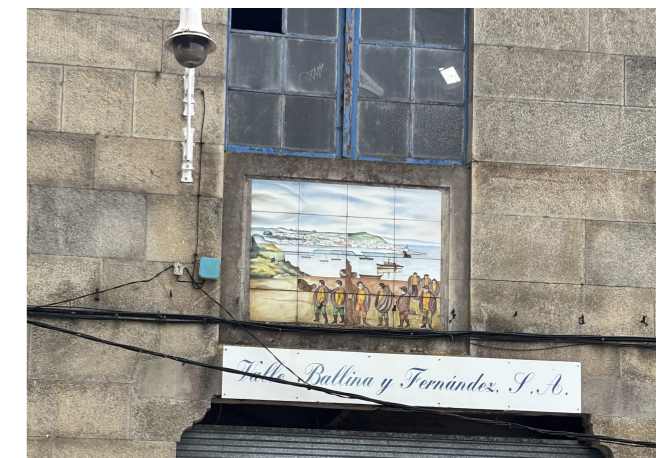
IMAXES

Este inmueble constitúe unha mostra singular de arquitectura industrial da primeira metade do século XX. Trátase dunha edificación de dúas plantas, executada en cantería de granito, que acollía áreas produtivas vinculadas á industria conserveira, así como oficinas e unha vivenda. A súa fachada principal, de composición simétrica, estrutúrase mediante ocos verticais alternados con entrepanos pétreos, resoltos con orde rítmico e rematados por un pretil corrido de coroación, pautado por edículos triangulares a modo de ameas. Sobre o portalón de acceso sitúase un pano cerámico representando unha escena mariñeira. O estado de conservación é deficiente, con perda de carpinterías e presenza de humidades, mais mantén un alto valor ambiental e identitario na memoria industrial da ría de Vigo.

Construción industrial de dúas plantas en granito, con fachada simétrica, ocos verticais e remate en ameas. Inclúe oficinas e vivenda. Presenta deterioros visibles pero conserva grande valor tipolóxico.

Cómpre salientar a súa tipoloxía industrial, a fábrica de granito, o pan cerámico e o carácter referencial no viario e fronte costeira de Canido, promovendo a súa conservación, rehabilitación e integración en usos compatibles.

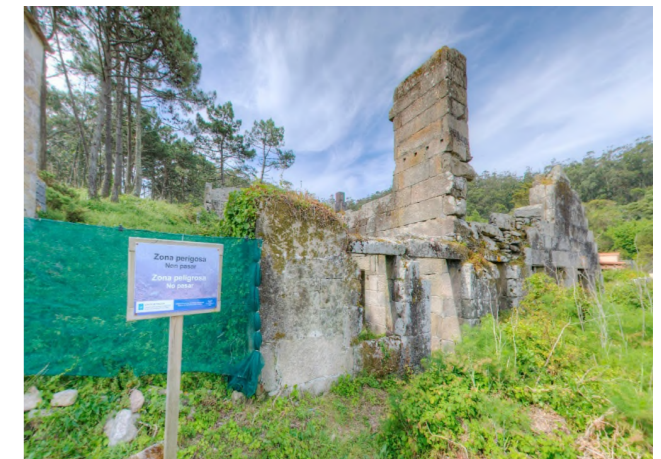
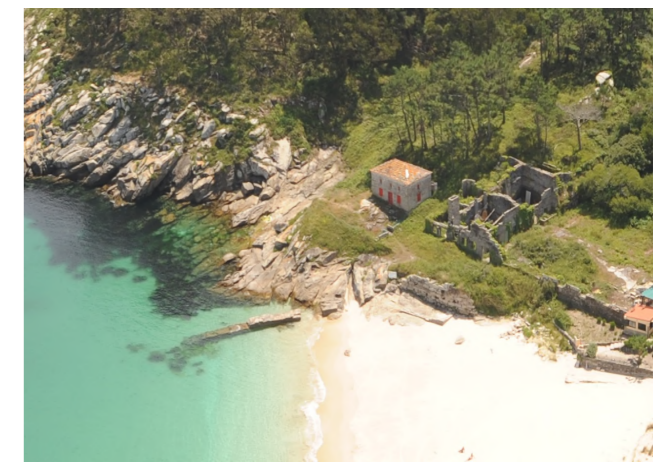
IMAXES

Situada na Illa Sur, constitúe un relevante testemuño da arquitectura industrial conserveira do século XIX. Erguida con perpiños de granito, presenta planta rectangular e restos de dúas alturas, salvo nun sector onde a edificación era dun só nivel. O conxunto incluía oito estancias diferenciadas, un amplo patio empedrado con tanques, canles e pilóns para o procesado, así como una rede de canalizacións realizadas en granito que abastecían de auga a instalación. Acompañáboo un peirao, do que hoxe só se conservan tramos parciais. O estado de conservación é moi deficiente, con estruturas aruinadas e perda de cubertas. Conserva un enorme valor patrimonial, ambiental e etnolóxico como parte da memoria industrial. Considerado tamén Ben Arqueolóxico polo que dispón de ficha diferenciada.

Restos dunha fábrica de salgadura, en granito, con planta rectangular e dous niveis parciais. Inclúe oito estancias, patio con tanques e rede de canalizacións de auga. Hoxe sen uso e en estado moi deficiente de conservación.

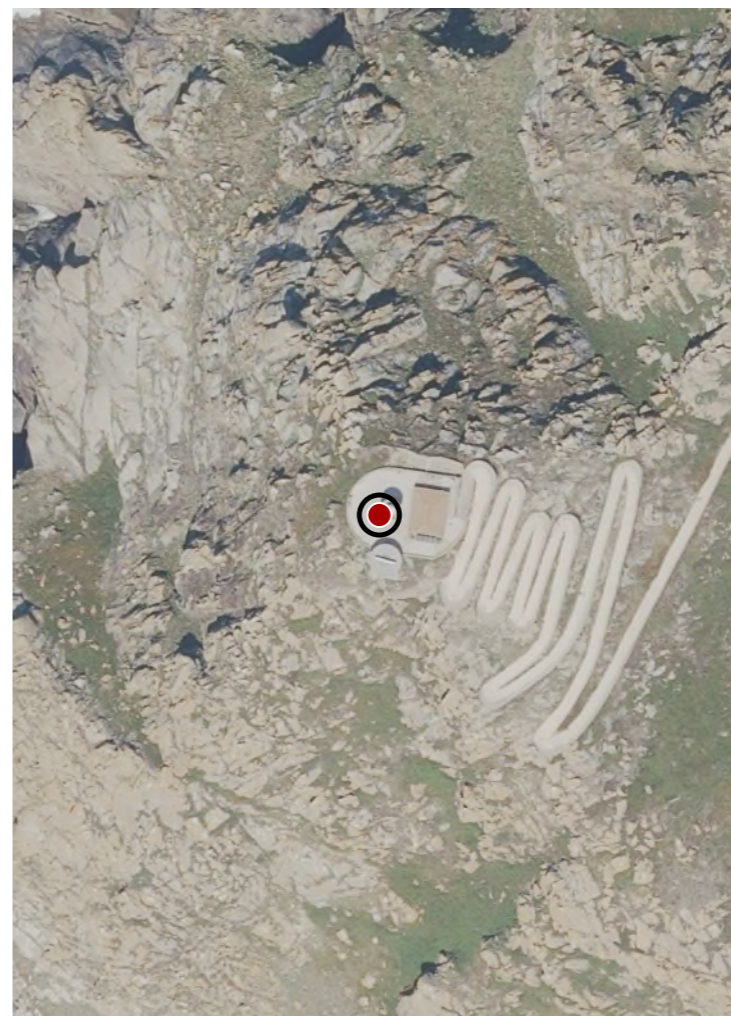
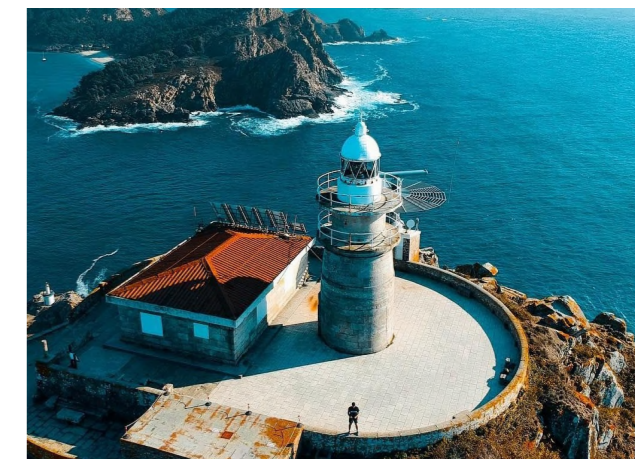
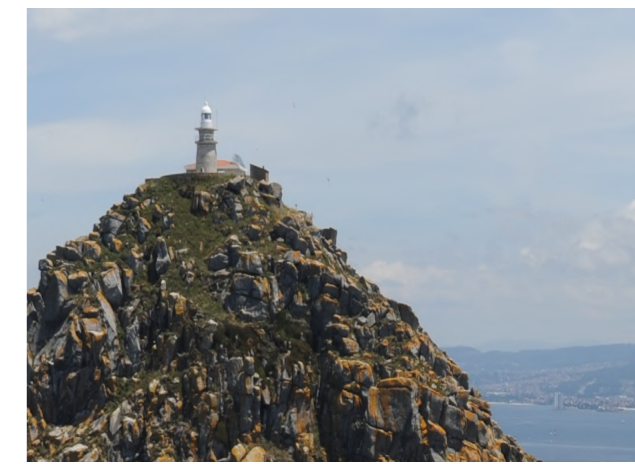
IMAXES

Destaca pola súa arquitectura granítica troncocónica, os miradoiros circulares, e a lanterna. Constitúe un exemplo sobranceiro do patrimonio marítimo, con gran valor histórico, tecnolóxico e paisaxístico.

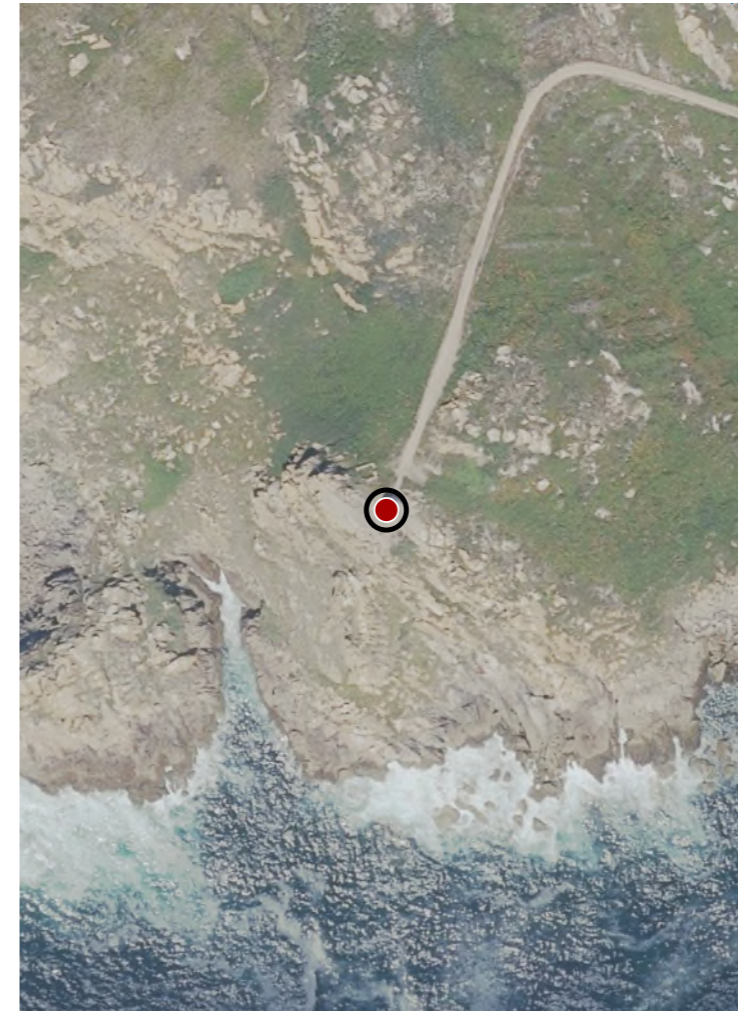
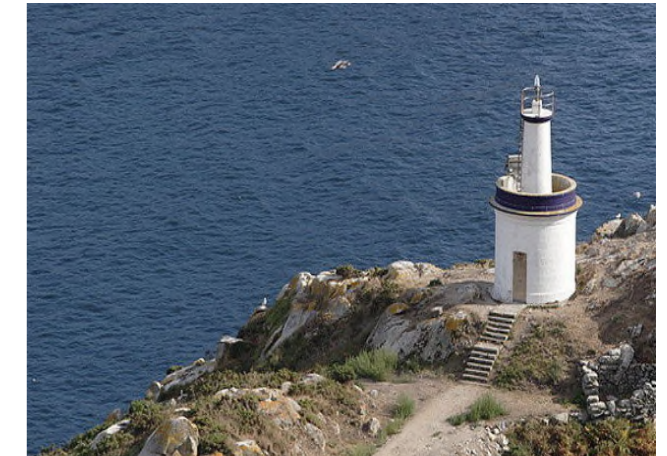
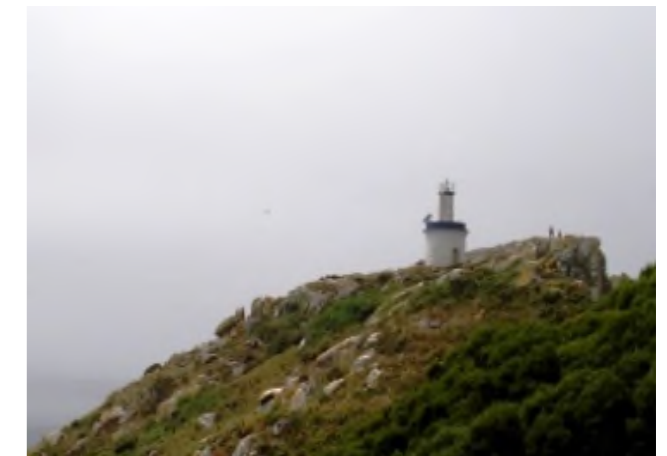
IMAXES

Destaca a súa tipoloxía cilíndrica en dous corpos, o miradoiro intermedio e a lanterna. Constitúe un elemento patrimonial e ambiental de gran interese, asociado á enxeñería marítima e á memoria colectiva das Illas Cíes.

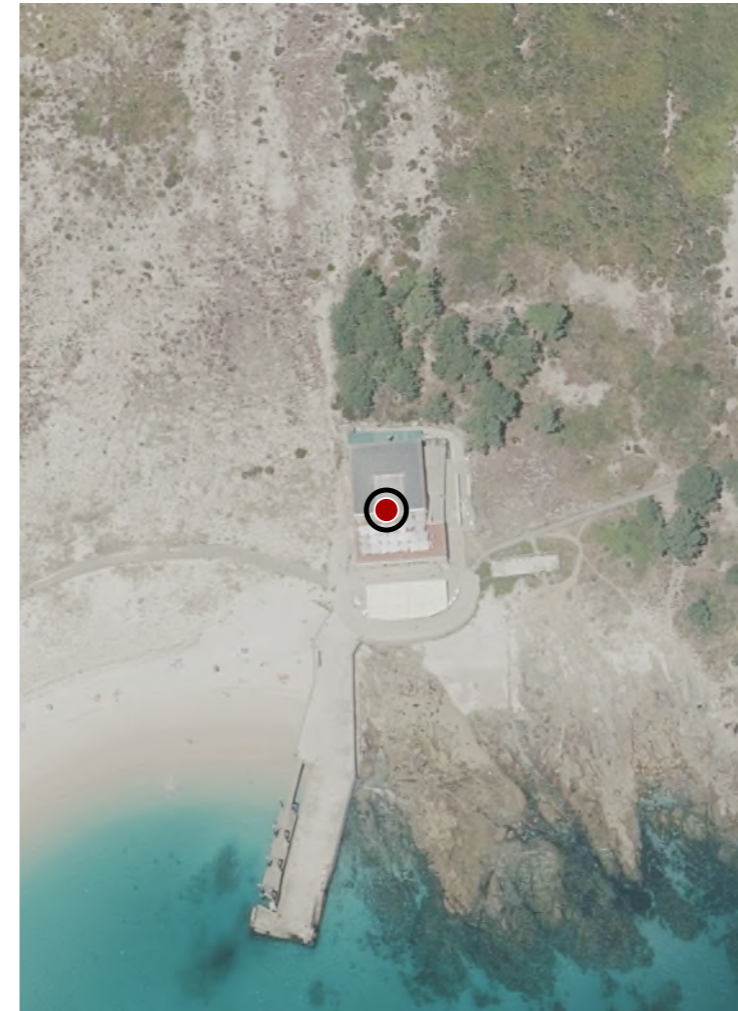
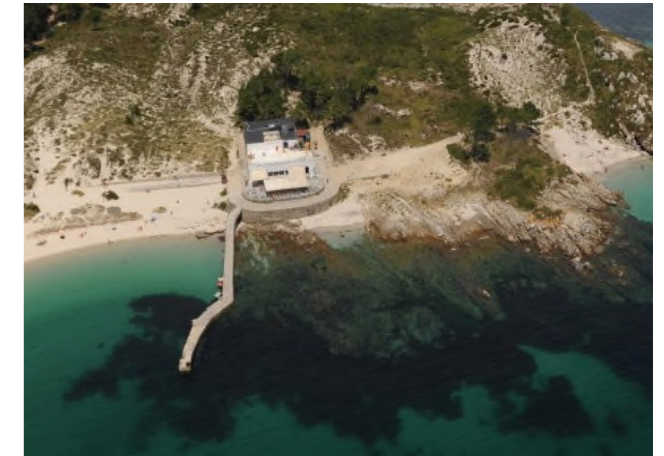
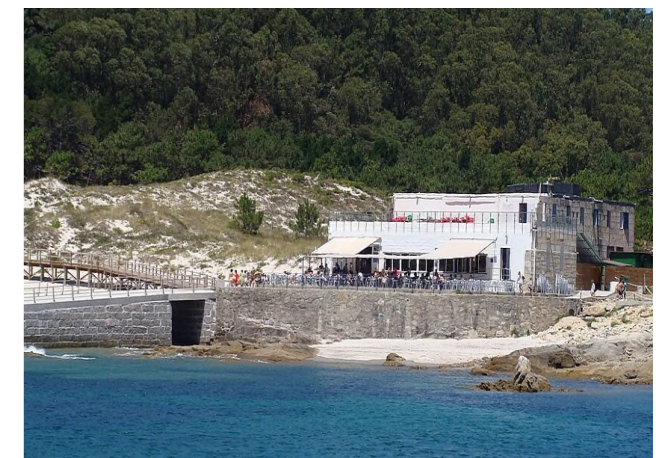
IMAXES

O valor principal radica na súa memoria histórica como industria conserveira primitiva, representando o patrimonio produtivo mariño. A súa localización privilexiada reforza a dimensión paisaxística e cultural do conxunto insular.
