82 BAIONA

CÓDIGO CONCELLO

CATÁLOGO DE BENS DE VALOR CULTURAL NO LITORAL

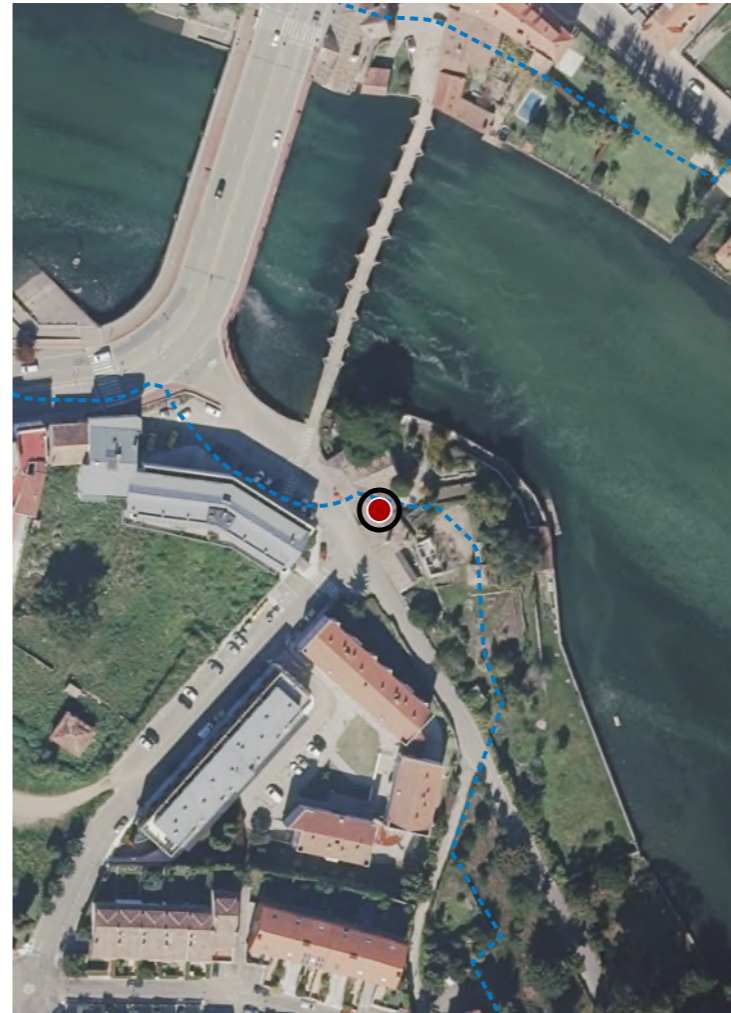
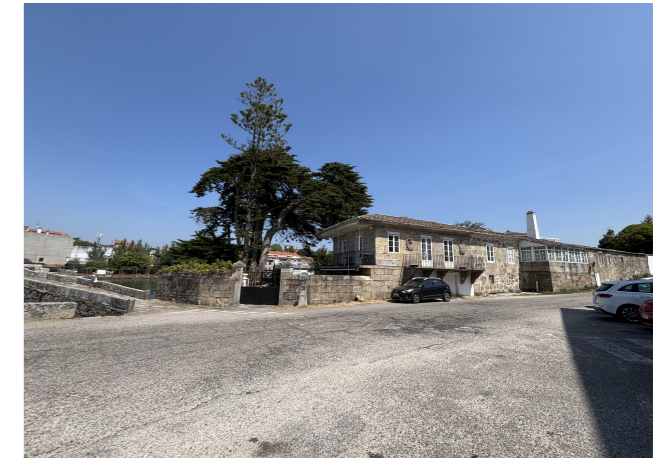
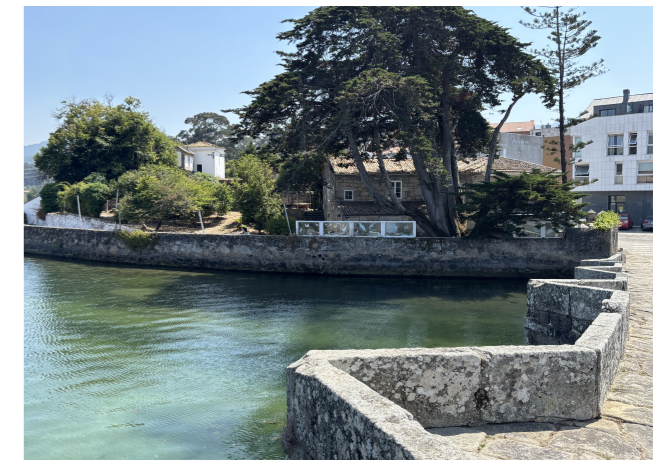
IMAXES

GRADO DE CONSERVACIÓN: DEFICIENTE

A edificación principal, de planta en "L" e cuberta a catro augas con tella cerámica, está resolta en aparello granítico de boa execución, con balcón corrido apoiado en ménsulas pétreas e escudos heráldicos que acreditan a súa orixe nobiliaria. Complementan o conxunto construcións anexas e muros de peche que delimitan a propiedade, xerando un recinto de carácter representativo. O inmoble, datado en torno a 1900, presenta un estado de conservación deficiente, con cubertas e carpintarías deterioradas, mais mantén a súa integridade estrutural. Constitúe un ben de alto valor arquitectónico, ambiental e histórico, testemuñando a presenza señorial vinculada á paisaxe costeira e ao esteiro da Ramallosa.

Edificación principal de planta en "L", dous niveis e cuberta a catro augas de tella cerámica. Executada en aparello granítico con balcón corrido sobre ménsulas e escudos heráldicos. Complementábase con anexos e muros de peche.

Cómpre salientar os escudos heráldicos, a tipoloxía de pazo con balcón e galerías, a carpintaría tradicional, os muros de peche así como a súa integración paisaxística no esteiro, e a memoria cultural do territorio de Baiona.

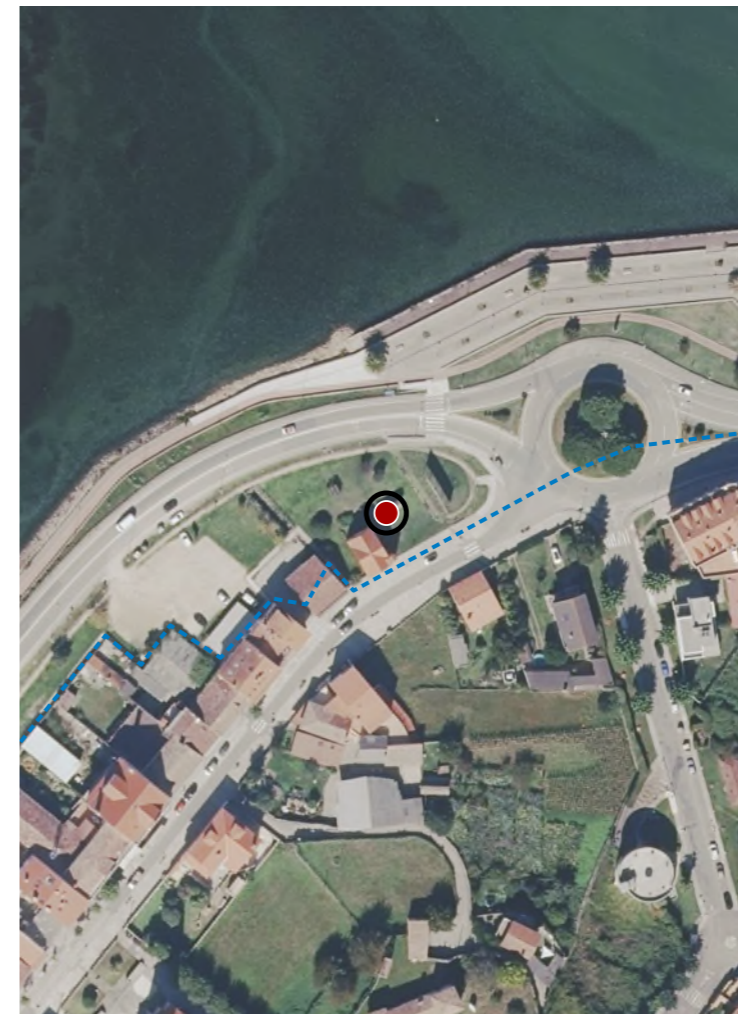
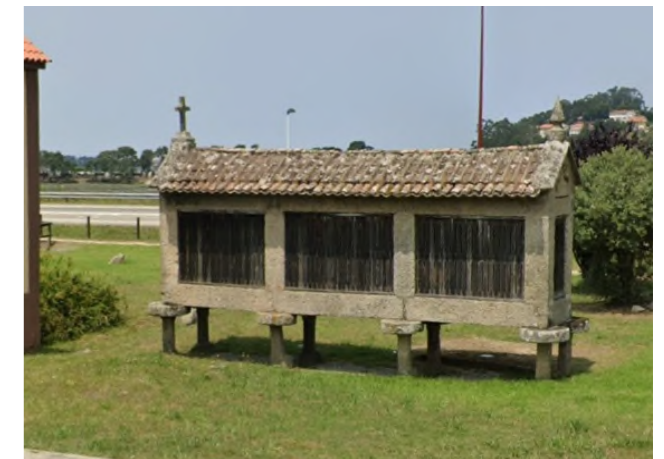
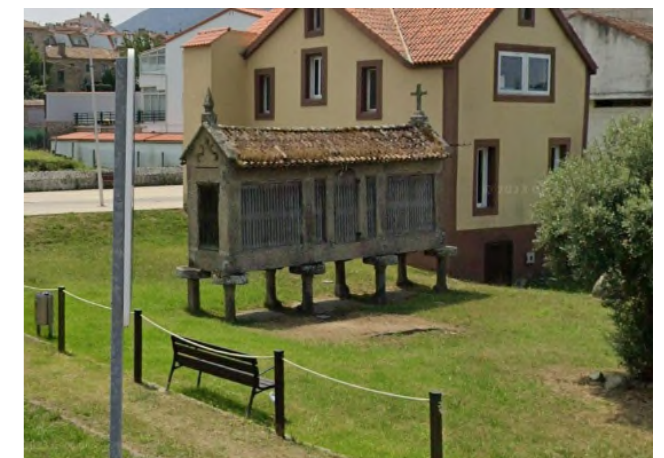
IMAXES

GRADO DE CONSERVACIÓN: ACEPTABLE

Hórreo tradicional de tipoloxía mixta, destinado orixinalmente á conservación e secado do gran. Mantén a súa función etnográfica e valor patrimonial, aínda que sen uso agrícola activo. Construído con muros e elementos estruturais de granito, sustentado sobre oito pés de pedra con tornarratos circulares. Os panos laterais son de madeira ventilada, conformando un volume alongado e estreito, pechado por testas de cantería con pináculos e cruz pétreo. A cuberta, a dúas augas, resolta con tella cerámica curva sobre estrutura de madeira, presenta gardaventos graníticos. Datable no século XX, inscríbese na tradición construtiva rural da bisbarra do Val Miñor. O estado de conservación é aceptable, observándose patoloxías menores de erosión superficial, humidades e perda puntual de tella.

Volume alongado e estreito de planta rectangular, proporcionado en relación lonxitude-altura. Fachadas ventiladas en madeira escura. Estrutura de pés e muros de granito. Pináculos e cruz como elementos singulares.

Deberán valorizarse os pés de granito con tornarratos, as testas con pináculos e cruz, e a cuberta tradicional. Recomendase mantemento e conservación preventiva, consolidación puntual da fábrica pétreo e restauración respectuosa.

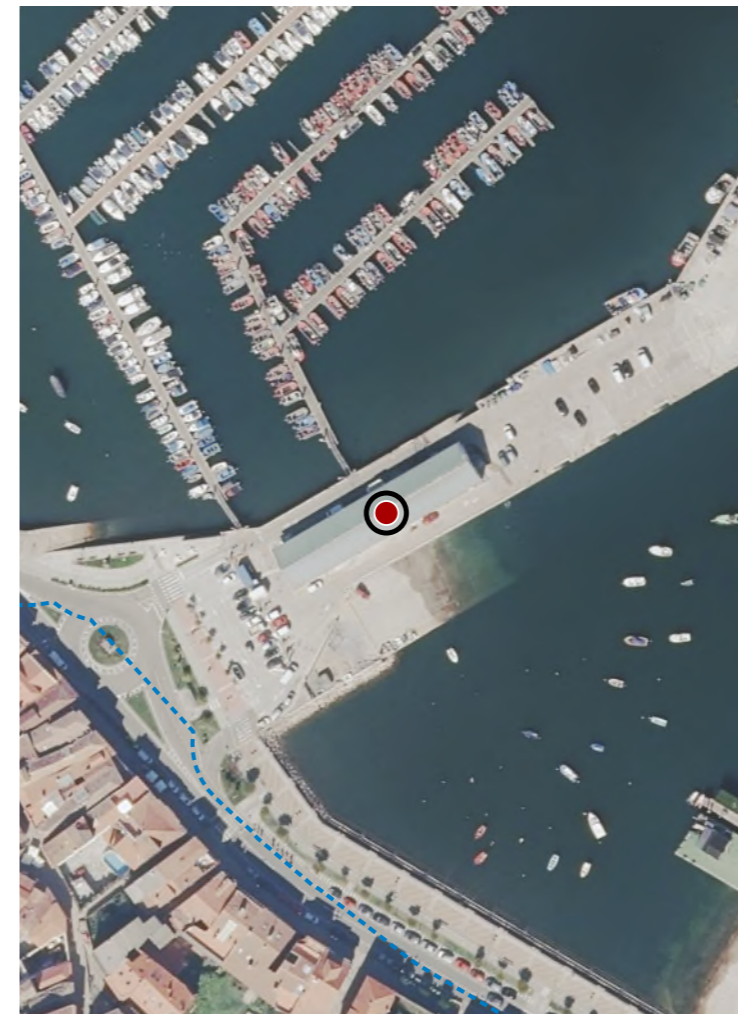
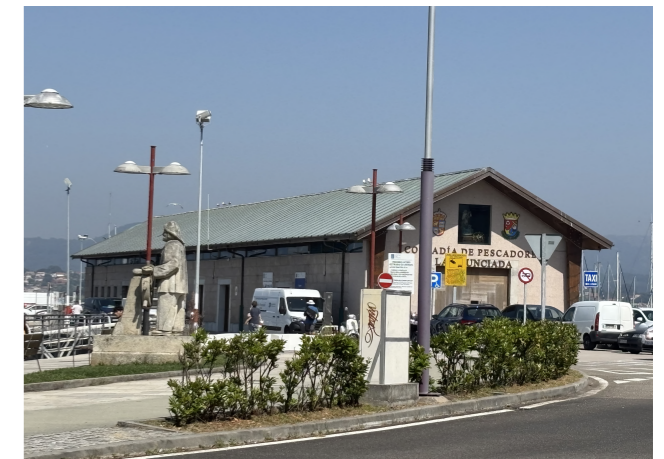
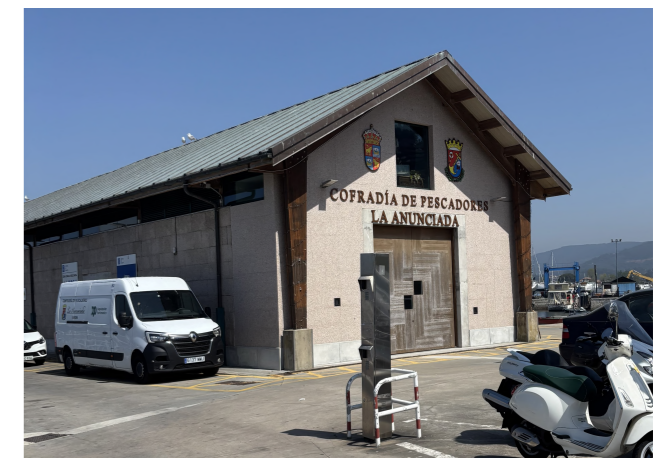
IMAXES

A lonxa, tamén sede da Confraría de Pescadores "La Anunciada", configúrase como unha edificación contemporánea vinculada á actividade pesqueira. Resolvida en volume lonxitudinal e cuberta a dúas augas, presenta fachadas en granito con ocros modulados e estrutura de madeira vista na cuberta, evidenciando un deseño funcional adaptado á actividade marisqueira e de poxa. A súa localización no bordo portuario outórgalle unha forte integración coa paisaxe marítima, funcionando como espazo de recepción, almacenaxe e comercialización de produto fresco. O edificio acolle dependencias administrativas e espazos de uso colectivo. Constitúe unha peza arquitectónica de interese ambiental e cultural, representativa da modernización portuaria e da relevancia socioeconómica da pesca no territorio de Baiona.

Edificio contemporáneo de planta rectangular, cuberta a dúas augas e muros de granito, con estrutura de madeira vista. Deseño funcional orientado á poxa e almacenaxe de peixe. Integra tamén oficinas e dependencias administrativas.

Cómpre destacar a súa integración paisaxística no porto, o carácter funcional da arquitectura contemporánea, o valor social como sede da confraría e a relevancia económica da actividade pesqueira no concello de Baiona.

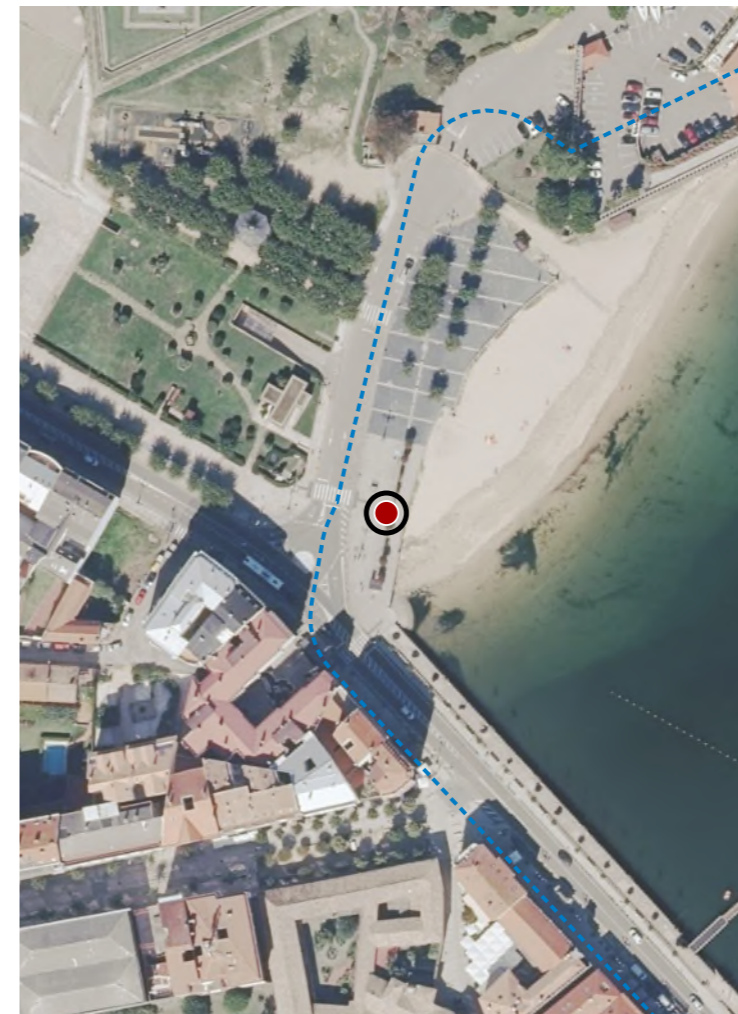
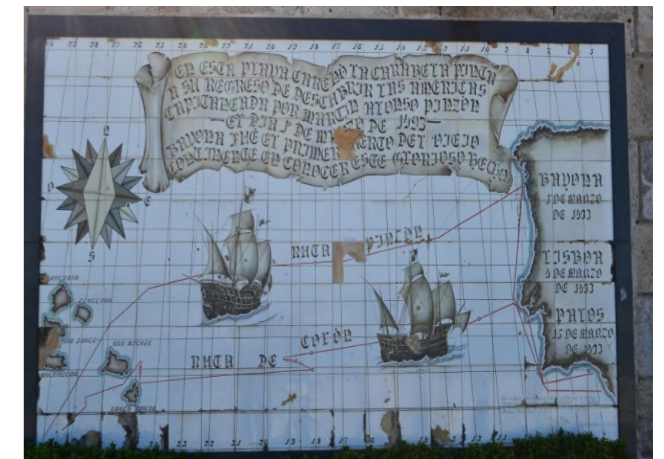
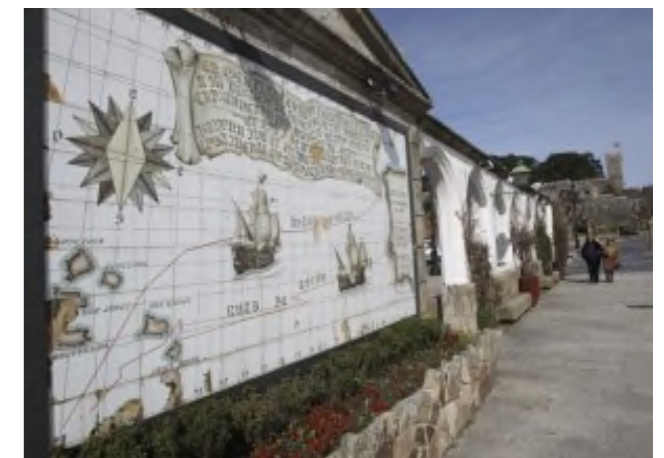
IMAGES

GRADO DE CONSERVACIÓN: ACEPTABLE

Mural cerámico de carácter artístico e divulgativo, concibido como elemento conmemorativo da arribada da carabela Pinta en Baiona en 1493, con función orixinal didáctica e actualmente interpretativa e ornamental no espazo público. Executado mediante azulexaría vidrada sobre soporte mural, con técnica de cocción e esmaltado policromo. Preséntase como pano continuo rectangular integrado nun peche pétreo, con composición cartográfica e figurativa que incorpora elementos náuticos e epigráficos. Encádrase nun contexto histórico vinculado á memoria do descubrimento de América. O estado de conservación é aceptable, con patoloxías visibles como perdas de pezas, fisuracións, erosión superficial e alteracións cromáticas por axentes ambientais mariños.

Elemento mural exento integrado en peche lineal de baixa altura, sen volumetría edificatoria propia. Paramento revestido con azulexo vidrado policromo, soporte pétreo. Presenta perdas puntuais e desgaste.

Priorizar conservación da azulexaría orixinal, control de humidades e sales, reposición compatible de pezas perdidas e limpeza especializada. Actuacións de restauración e mantemento, evitando substitucións impropias.

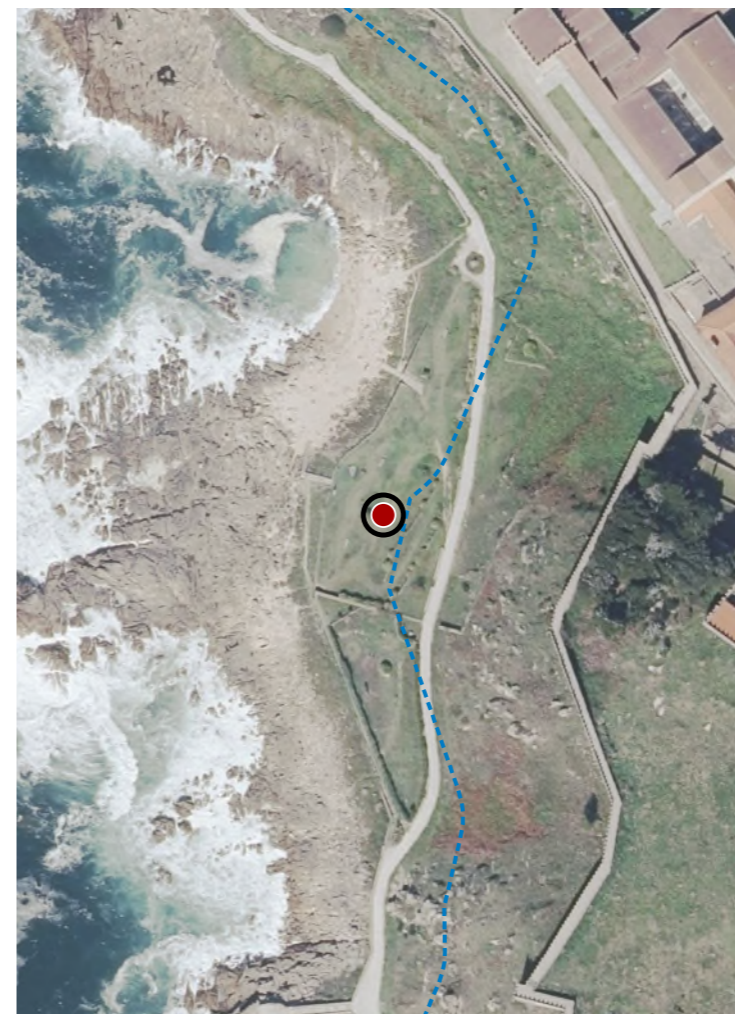
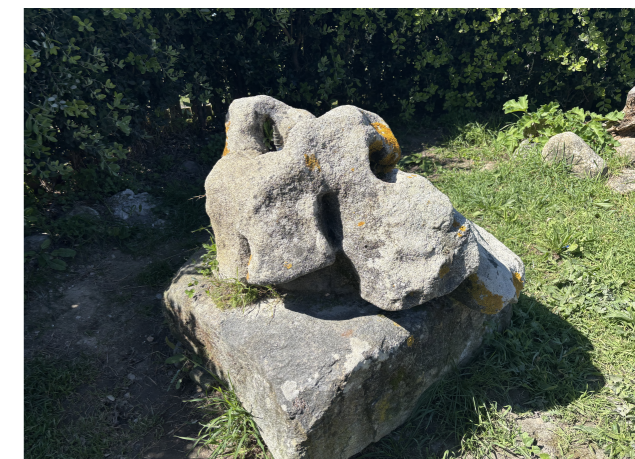
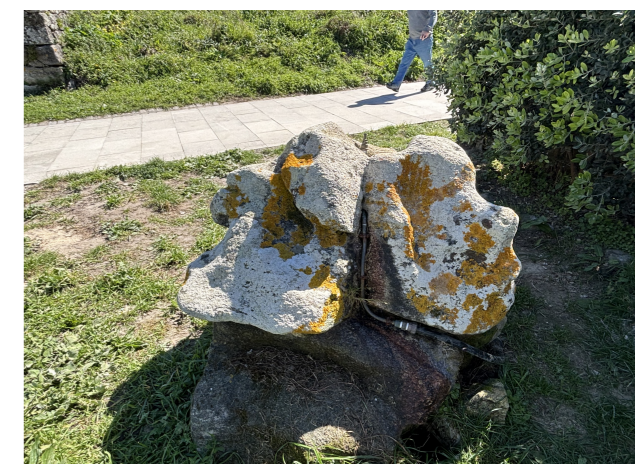
IMAXES

Fonte pública situada no paseo do Monte do Boi, destinada orixariamente ao abastecemento de auga e actualmente cun uso residual e ornamental. Executada en fábrica pétreo de granito, presenta pía monolítica de pedra sen labrar e configuración elemental sen aparello regular nin tratamento superficial. A composición é sinxela, sen estrutura arquitectónica asociada, integrándose directamente no terreo natural. A súa cronoloxía corresponde ao século XX, vinculada á urbanización do paseo litoral. O estado de conservación é aceptable, con presenza de desgaste superficial, colonización biolóxica e posibles procesos de erosión derivados da exposición ambiental mariña e do uso continuado.

Elemento exento de pequena escala, sen volumetría edificatoria, configurado por pía pétreo irregular. Sen fachada nin carpinterías. Estrutura masiva de granito. Sen cuberta. Destaca a simplicidade formal e integración no terreo.

Debe preservarse a pía pétreo e a súa implantación orixinal. Requírese mantemento, conservación e restauración puntual, evitando alteracións formais e garantindo a lectura histórica e funcional do elemento.

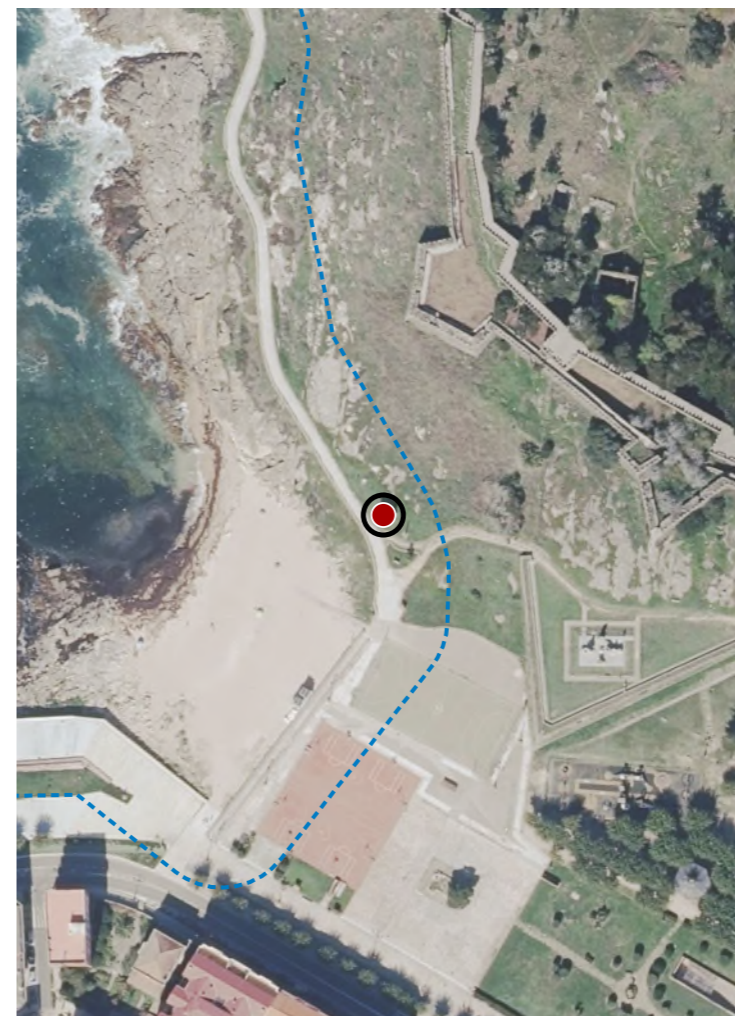
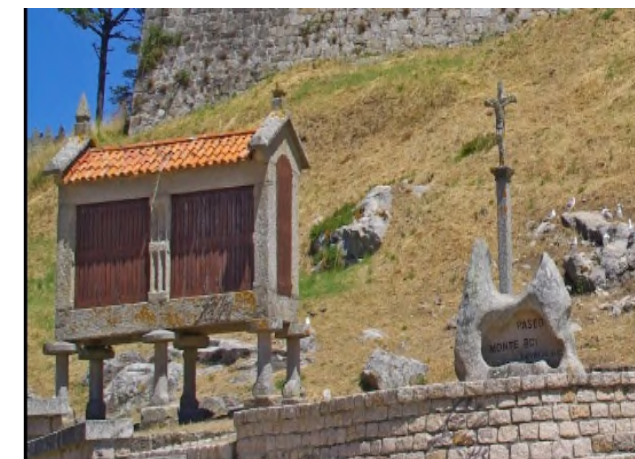
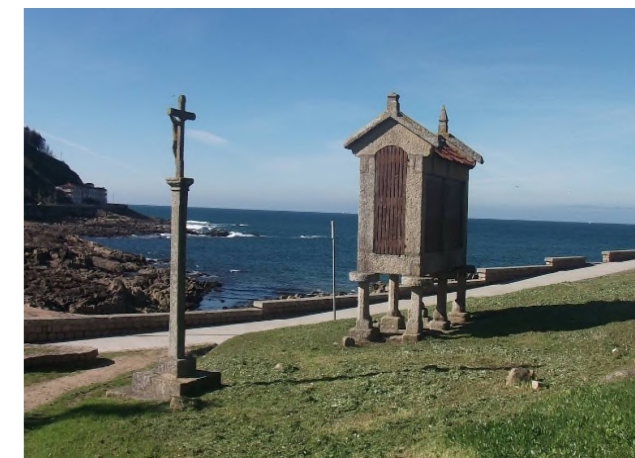
IMAXES

Hórreo tradicional de tipoloxía atlántica, destinado orixinariamente ao almacenamento e secado de gran, actualmente sen uso funcional definido e integrado como elemento etnográfico no paseo público de Monte Boi. A fábrica é de cachotaría e perpiaño de granito, sustentada sobre seis pés con tornarratos circulares do mesmo material. Os panos laterais e frontais son de madeira ventilada mediante ripado vertical. A cuberta é a dúas augas con tella cerámica curva e gardaventos de pedra rematados en pináculos. O conxunto presenta proporcións equilibradas e volumetría compacta. Datable no século XX, inscríbese na tipoloxía patrimonial propia da costa sur. O estado de conservación é bo, con lixeiro desgaste superficial, pequenas fendas no granito e perda parcial do tratamento protector da madeira.

Volumetría prismática, planta rectangular e unha soa altura, proporcións verticais equilibradas. Fachada en pedra vista e madeira sen revestimento, cromatismo pétreo. Estrutura portante de pés graníticos. Pináculos e cruz.

Debe poñerse en valor a estrutura pétreo, os tornarratos e a cuberta. Recoméndase conservación e mantemento preventivo, control de humidades e restauración puntual da madeira.
