**CONCELLO DE TOQUES**

SEPARATA N. 08

## 2. DESCRICIÓN E XUSTIFICACIÓN DO TRAZADO

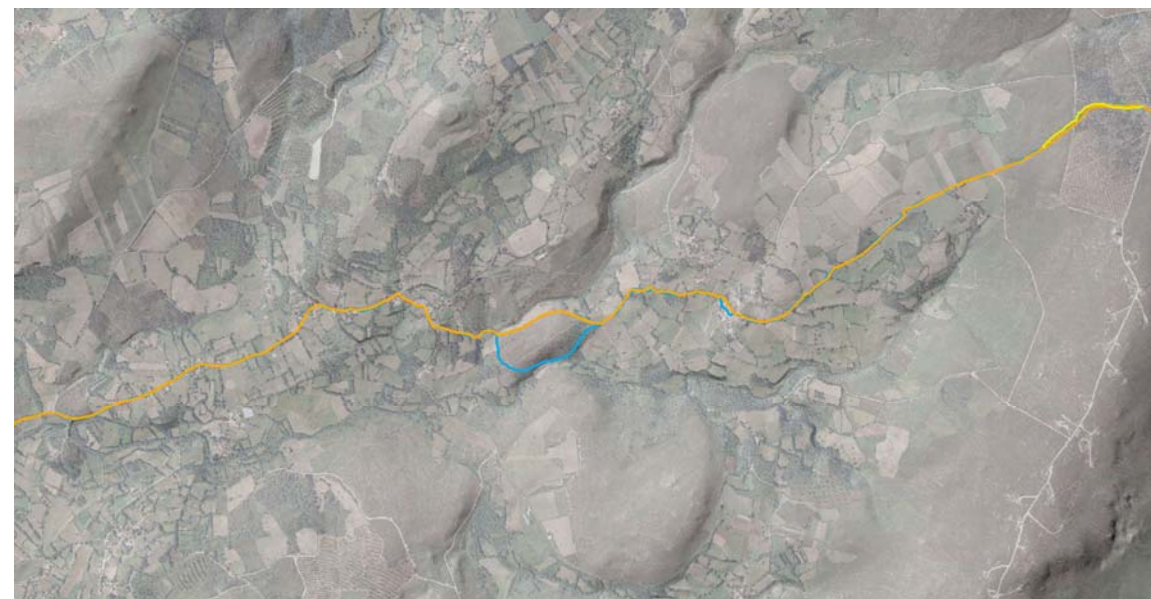
Superposición do trazado do Camiño e dos trazados con vestixios históricos ao trazado posto a exposición pública pola Xunta de Galicia no ano 1997

Trazado do Camiño

Trazado con vestixios históricos

Trazado Xunta de Galicia exposición pública 1997

A proposta basease no estudo histórico realizado por M<sup>a</sup> del Carmen Rodríguez González, no estudo da cartografía histórica e das ortofotos dispoñibles, en especial as correspondentes ao voo do ano 1956. Así mesmo se tomaron como base de partida as delimitacións realizadas no ano 1997 pola Xunta de Galicia e a que realizou a Oficina de Planeamento para a Dirección Xeral de Promoción do Camiño de Santiago no ano 1996 para a delimitación do Camiño de Santiago Norte: Camiño de Oviedo.

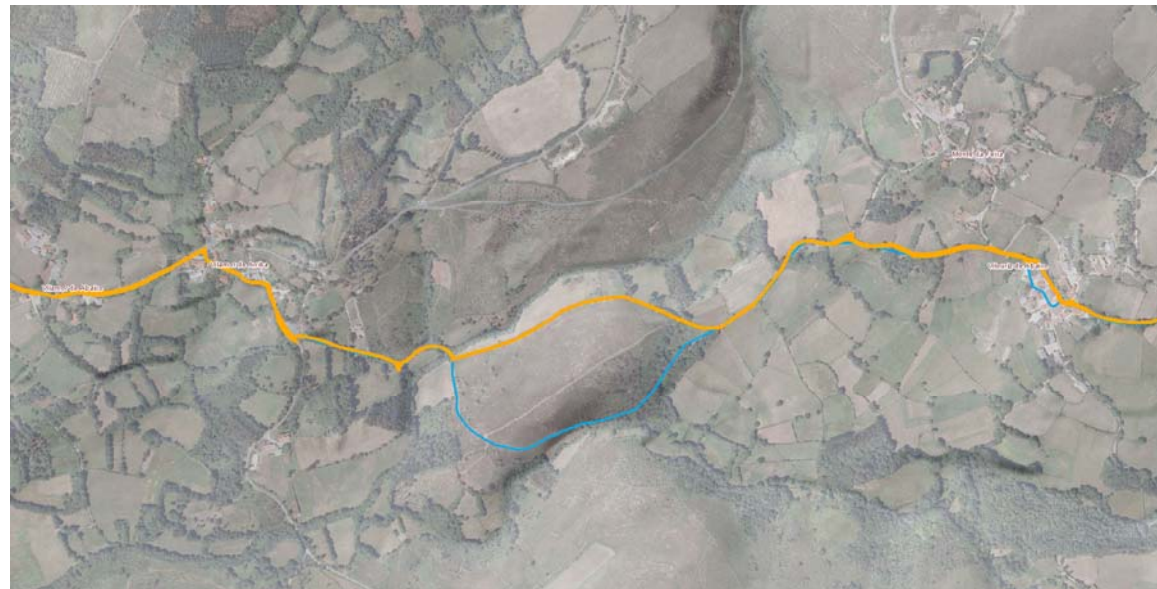
Variación do trazado do Camiño respecto ao trazado do ano 1997 entre Vilouriz e Vilamor

Trazado do Camiño ——— Trazado Xunta de Galicia exposición pública 1997 ———

O trazado proposto do paso do Camiño polo concello de Toques coincide co sinalizado pola S.A. de Xestión do Plan Xacobeo. En relación co trazado realizado pola Xunta de Galicia no ano 1997 a única diferenza prodúcese uns catrocentos cincuenta metros antes de cruzar o rego dos Lares, no tramo entre Vilamor e Vilouriz. O camiño atopase cortado por unha cancela e un pouco mais adiante por unha acumulación de terra. Existen vestixios da traza na ladeira do monte chamado A Pedrosa, aínda que esta atópase invadida polo toxo que cubre toda a zona. Na actualidade utilízase un camiño situado un pouco mais ao sur que sube ao cume do monte e baixa a ladeira para volver a xuntarse co camiño orixinal na ponte que cruza o rego. Dado que o camiño utilizado actualmente non se atopa recollido nos planos do catastro e o trazado orixinal si figura como terreo público no catastro, mantense este último como traza do Camiño.
