CATÁLOGO DE BENS DE VALOR CULTURAL NO LITORAL

FICHAS

31 CAMBRE

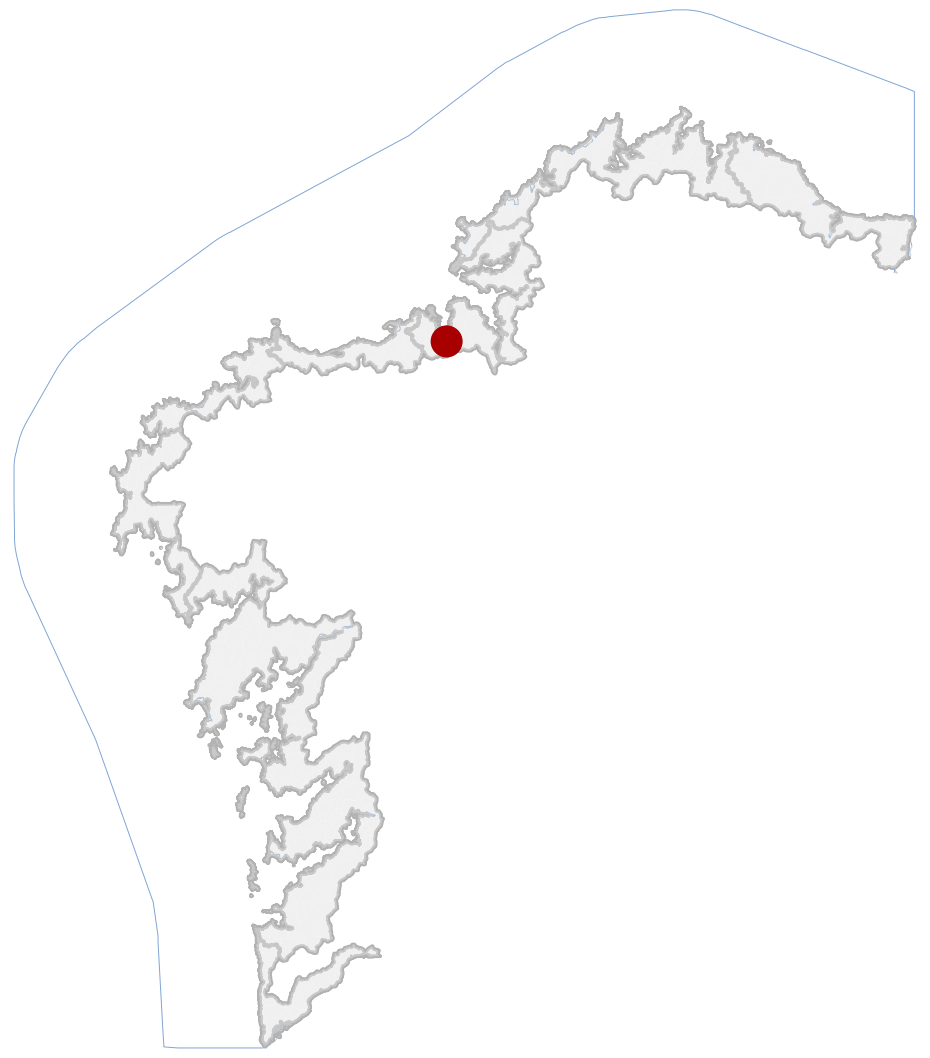
CASA DAS PALMEIRAS
DENOMINACIÓN

ÓPTIMO
GRADO DE CONSERVACIÓN

Volume simétrico de dúas plantas e baixo cuberta, con muros de cachotaría revocada e carpinterías de madeira. Fachada ocre con molduras brancas, cuberta a dúas augas de tella curva. Bo estado con degradacións puntuais no revoco.

Destácanse a volumetría orixinal, a simetría compositiva e as carpinterías tradicionais. Recoméndase consolidación e restauración de revestimentos, mantemento estrutural e conservación cromática.

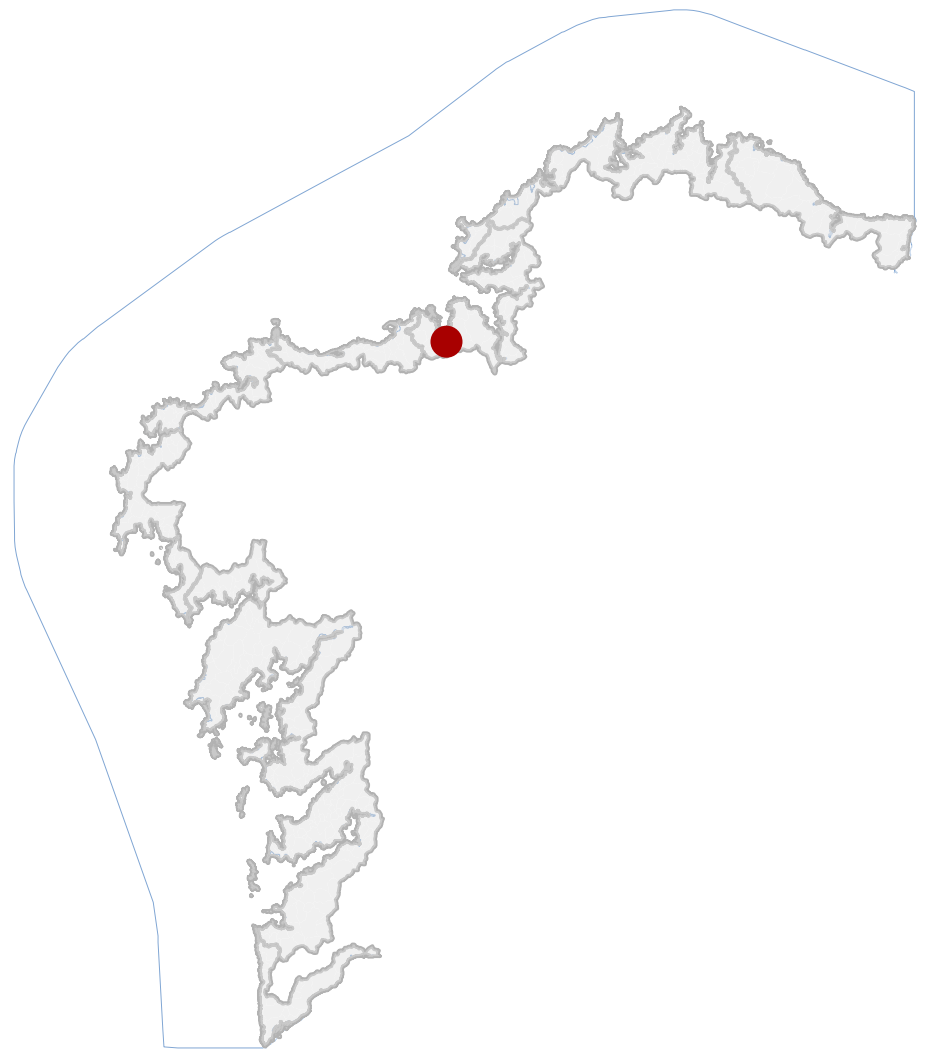
O PARAGUAS
DENOMINACIÓN

ACEPTABLE
GRADO DE CONSERVACIÓN

Estrutura exenta de planta circular e volumetría cónica invertida en formigón armado. Presenta proporcións equilibradas e acabado visto. A estrutura é monolítica. Cuberta continua e estable. Elemento singular do mobiliario urbano.

Para poder intervir sobre o ben, haberase de solicitar permiso ao autor, xa que ten Dereitos de Autor.
Recoméndase consolidación, limpeza controlada e mantemento preventivo, garantindo a preservación material e funcional.

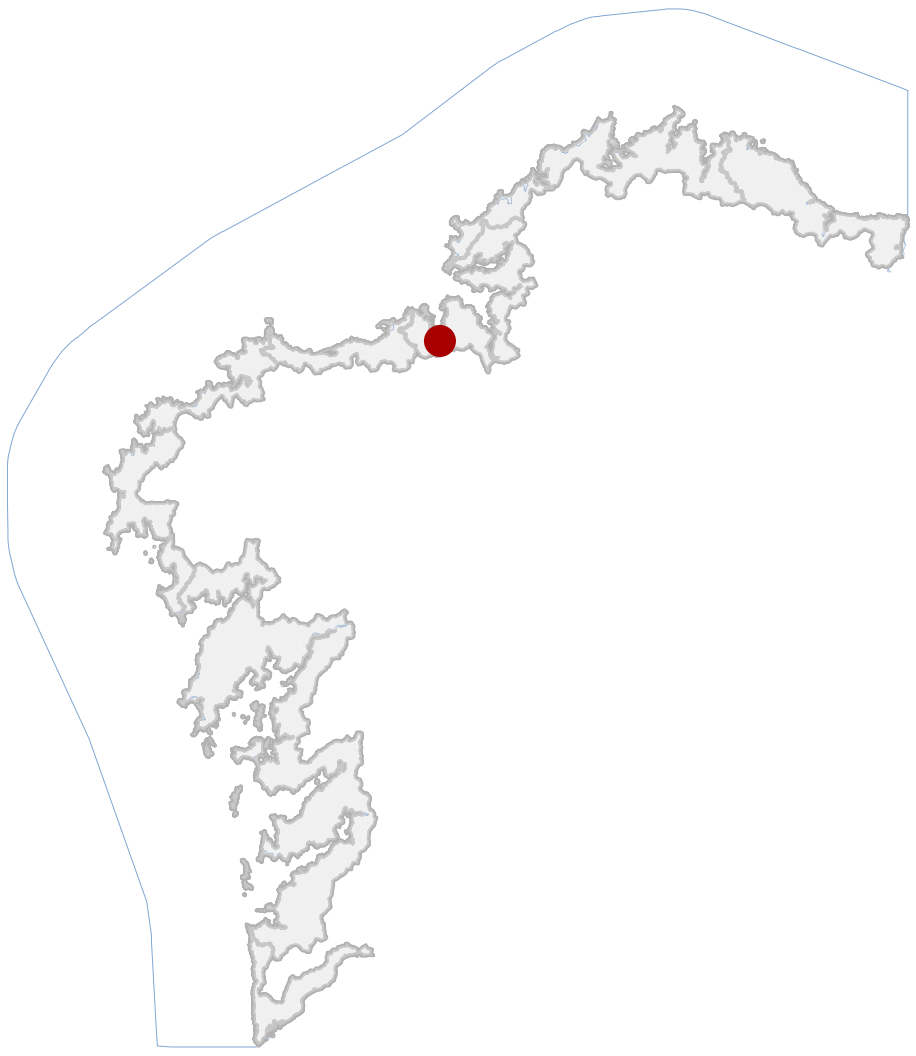
CASAL NO TEMPLE

MOI DEFICIENTE
GRADO DE CONSERVACIÓN
