CATÁLOGO DE BENS DE VALOR CULTURAL NO LITORAL

FICHAS

50 OUTES
CÓDIGO CONCELLO

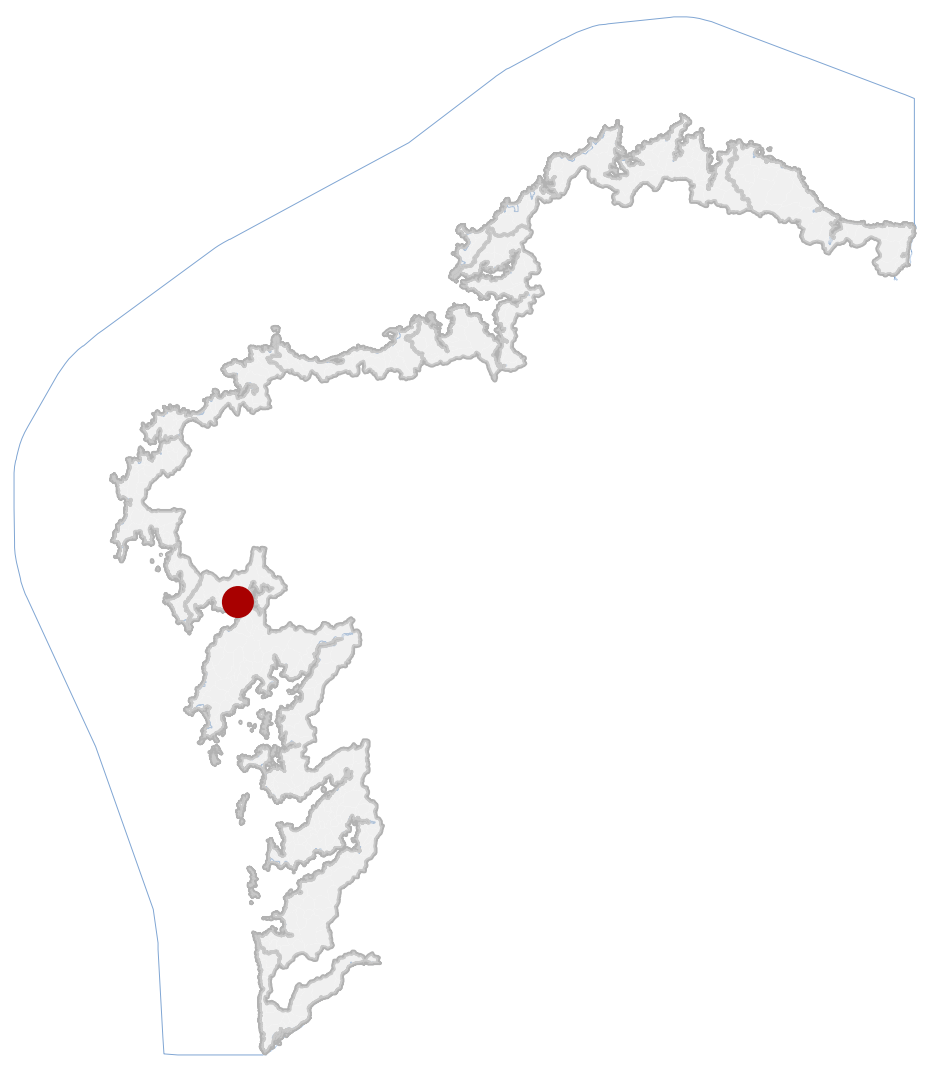
50_001
CÓDIGO INVENTARIO

ACEPTABLE
GRADO DE CONSERVACIÓN

Cruceiro de capela con función devocional e protectora, actualmente elemento etnolóxico integrado no porto do Freixo. Executado en cantería granítica mediante labra tradicional, presenta base cadrada a ras de terreo, pedestal prismático e varal octogonal con transicións molduradas. O capitel resolve en táboa cadrada que soporta fornela abovedada en canón, albergando imaxe pétrea da Inmaculada. Cruz superior, de sección achaflanada e remates potenzados. Cronoloxicamente adscribible á tradición dos séculos XVIII-XIX, con intervención recente. Estado de conservación aceptable, con lixeira inclinación e evidencias de reposición volumétrica e perda parcial de material escultórico orixinal.

Debe preservarse a configuración tipolóxica, cantería orixinal e imaxe interior. Recoméndase conservación e mantemento periódico, control de inclinación e restauración puntual compatible con protección integral.

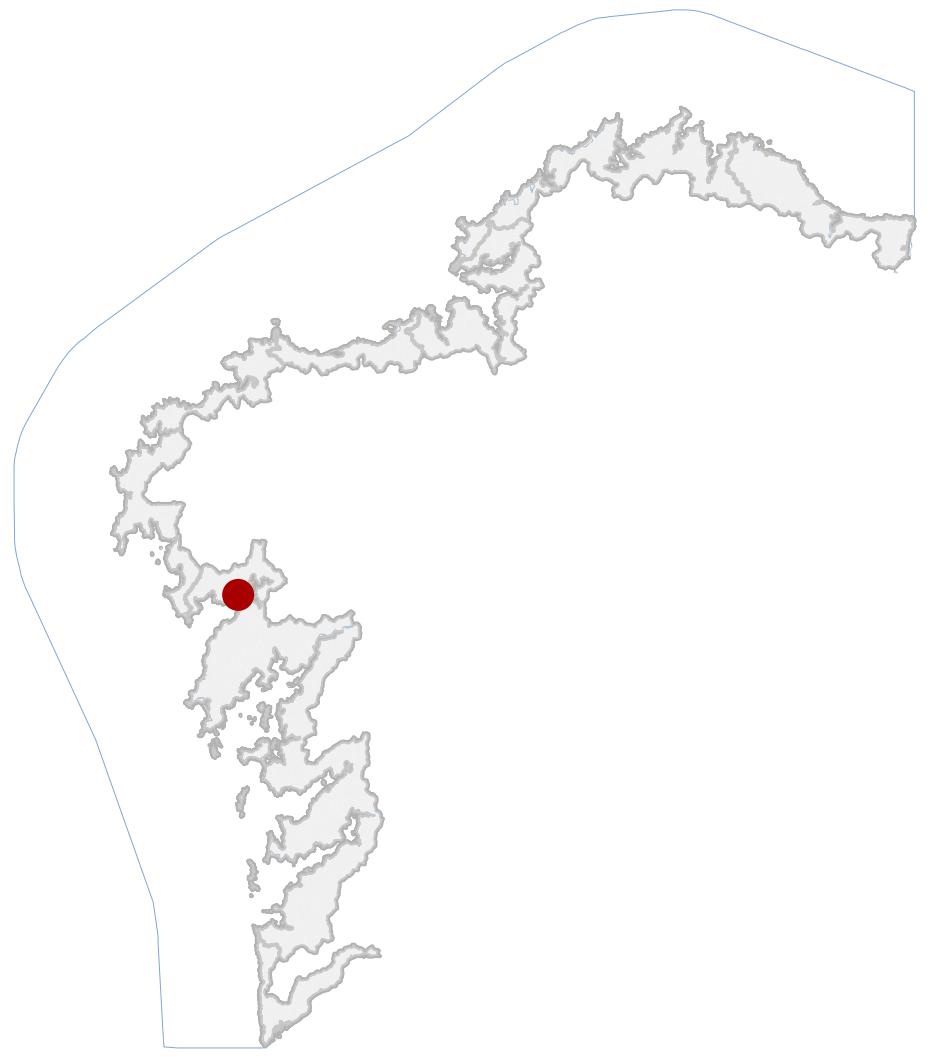
50_002
CÓDIGO INVENTARIO

DEFICIENTE
GRADO DE CONSERVACIÓN

Pequeno peirao de tipoloxía marítima tradicional, concibido orixinariamente como infraestrutura de atraque e carga de pequenas embarcacións pesqueiras. Construído en cachotaría de granito local con morteiro de cal, presenta fábrica de aparello irregular e coroamento de formigón vertido posteriormente. A súa configuración é lineal, de sección constante e sen paramentos verticais definidos, prolongándose cara ao mar cunha lingüeta parcialmente submersa. A obra insírese nun conxunto portuario menor de orixe contemporánea, probablemente de finais do século XIX ou comezos do XX. O estado de conservación é deficiente, con erosión salina, perda de material e colonización biolóxica visible, especialmente en zonas de contacto con mareas e cimentación.

Elemento lineal de morfoloxía prismática de reducida altura e proporcións alongadas. Fachada de cachotaría vista. Estrutura pétrea masiva. Destacan o coroamento deteriorado e os puntos de amarre metálicos.

Recoméndase actuación de consolidación e restauración. Deben poñerse en valor a fábrica orixinal de granito, o uso tradicional e a relación coa paisaxe mariñeira, priorizando conservación e mantemento.

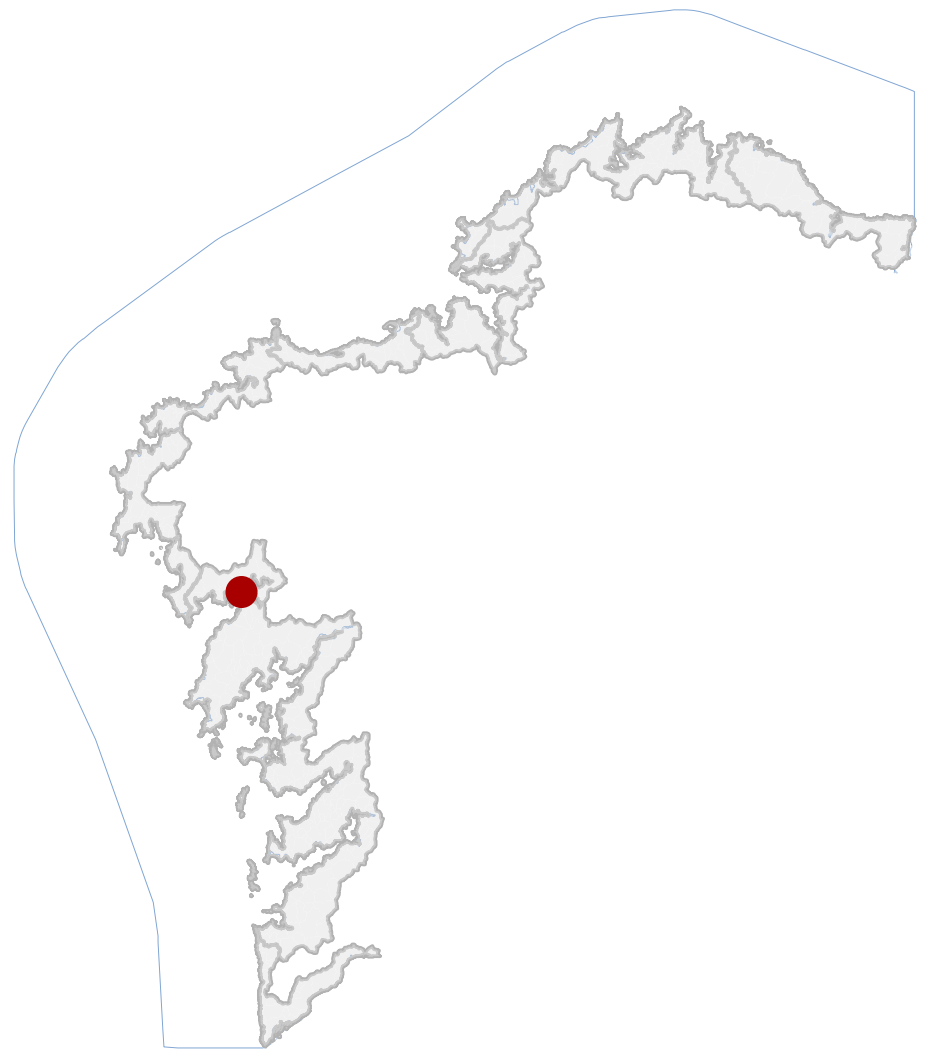
50_005
CÓDIGO INVENTARIO

DEFICIENTE
GRADO DE CONSERVACIÓN

Trátase dunha rampla e pequeno peirao de carácter tradicional, vinculados ao uso marítimo-portuario do lugar. A estrutura, de tipoloxía funcional e construción en pedra granítica, presenta aparello irregular de cachotaría con xuntas abertas e remate adaptado á liña natural da costa. O sistema estrutural baséase na gravidade e na estabilidade polo peso propio. Non se aprecian elementos metálicos nin formigón armado, polo que se presume unha execución anterior a mediados do século XX. A configuración espacial é lineal, seguindo o perfil da ribeira, e serve de transición entre o terreo forestal e o ámbito mariño. O estado de conservación é aceptable, con erosión superficial, perda puntual de pezas e colonización biolóxica nas zonas de contacto mareal.

Debe poñerse en valor a fábrica pétrea orixinal, a integración paisaxística e o uso tradicional. Recoméndase conservación, consolidación puntual e valorización interpretativa.

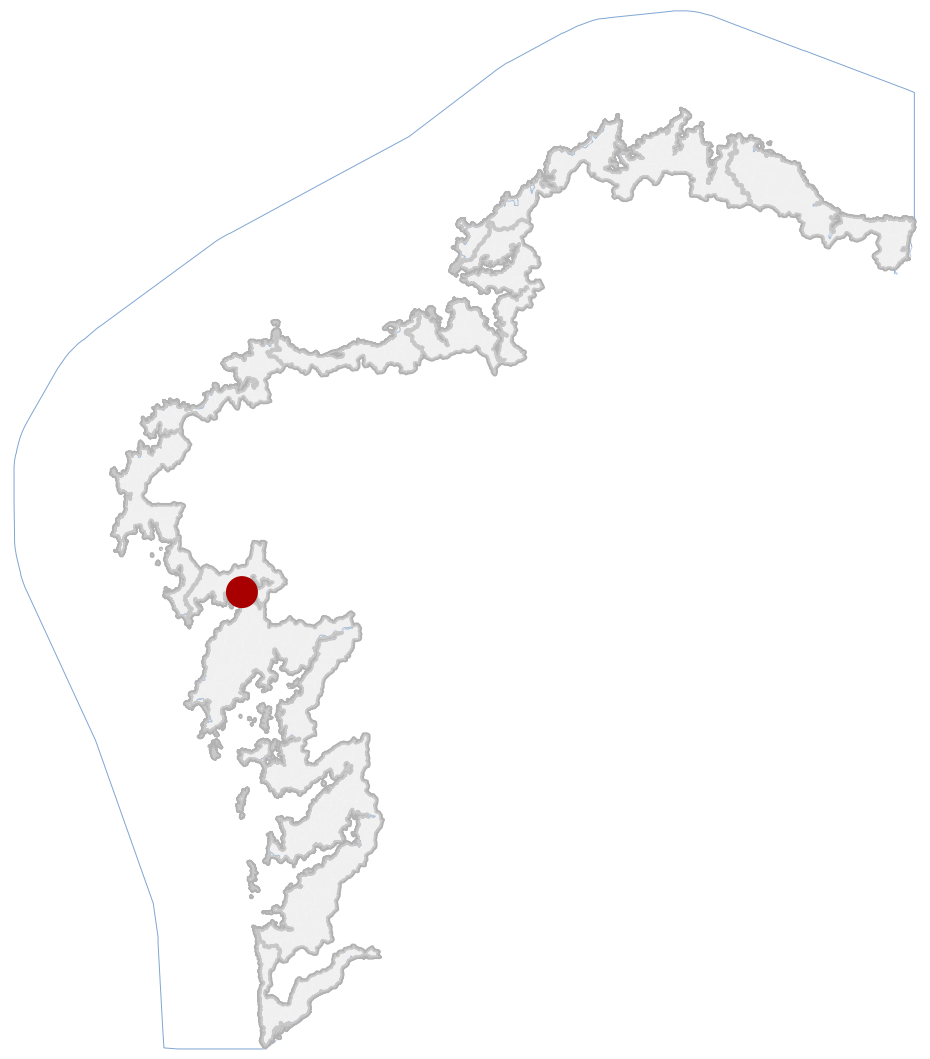
50_006
CÓDIGO INVENTARIO

MOI DEFICIENTE
GRADO DE CONSERVACIÓN

Rampla litoral vinculada a antigo peirao, concibida para o acceso e varado de embarcacións menores. Executada en cachotaría de pedra irregular colocada en seco. Presenta plano inclinado adaptado á pendente natural cara ao esteiro, configurando transición entre terra firme e zona intermareal. Asociada a restos dispersos de peirao, conforma un sistema funcional histórico ligado á actividade marisqueira e transporte local, datable entre finais do século XIX e primeira metade do XX. Estado de conservación moi deficiente, con perda de material, descalces, colonización vexetal e erosión por acción mariña e escorrentía superficial.

Debe priorizarse a conservación da fábrica pétrea, trazado e relación co esteiro. Recoméndase consolidación estrutural, limpeza vexetal e investigación histórica, compatibles con protección ambiental.
