CATÁLOGO DE BENS DE VALOR CULTURAL NO LITORAL

FICHAS

51 NOIA

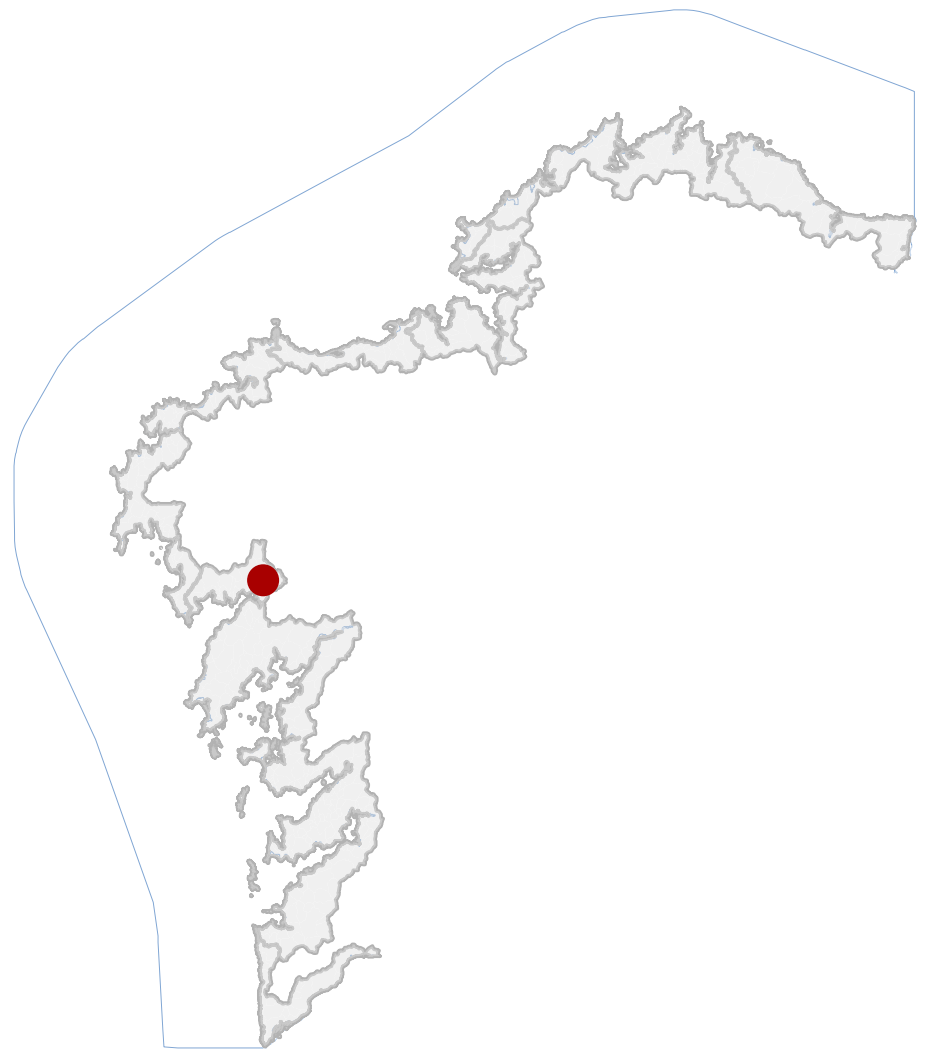
51_002
CÓDIGO INVENTARIO

DEFICIENTE
GRADO DE CONSERVACIÓN

Volumetría horizontal, de planta triangular e sen elevación volumétrica. Fábrica de cachotaría granítica sen revestir, cromatismo gris. Estrutura maciza de mampostería. Rampla de varada, muros laterais e testal de contención.

Recoméndase conservar a fábrica orixinal, restaurar o pavimento pétreo. Debe valorizarse o seu papel histórico e funcional na rede fluvial e portuaria local mediante actuacións de conservación e consolidación.

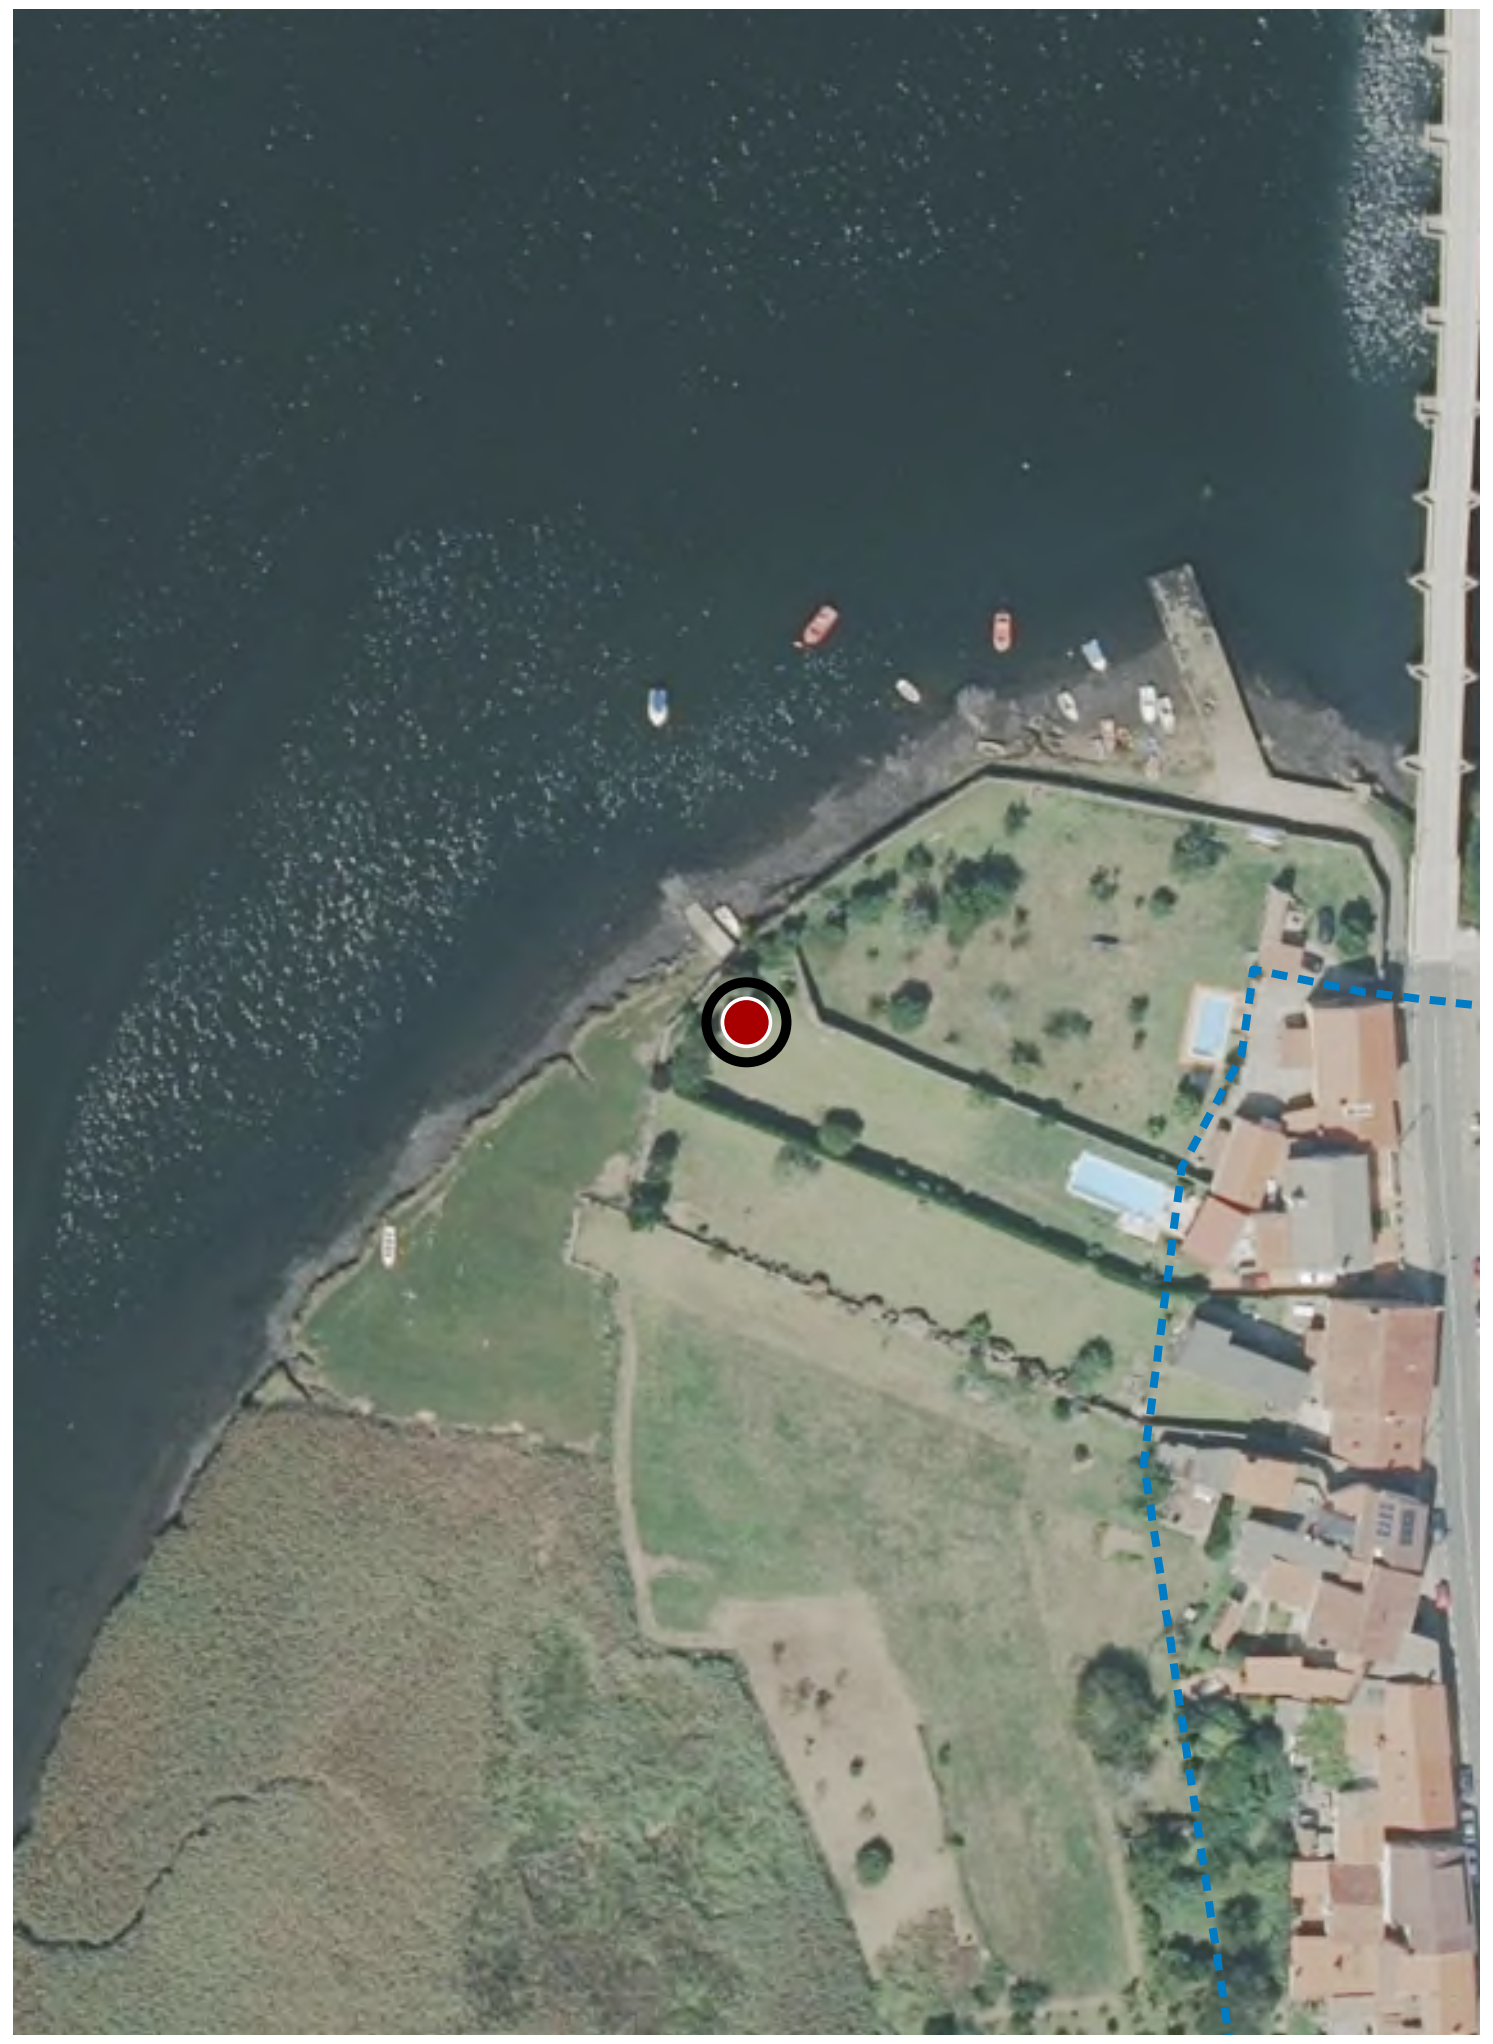
POMBAL NA PONTE NAFONSO
DENOMINACIÓN

Edificación tradicional, vinculada ao uso agropecuario e á autosuficiencia doméstica. Presenta planta circular e volume único, executado en cachotaría de granito con morteiro de cal e cuberta cónica de tella cerámica curva, coroada por lanterna de ventilación. A súa estrutura responde ao sistema de muros de carga pétreos, con acceso a nivel do terreo e ocos superiores para as aves. Localízase nun predio murado anexo ao esteiro. Polas súas características morfotipolóxicas, sitúase cronoloxicamente entre finais do século XVIII e mediados do XIX. Estado de conservación aceptable, con colonización biolóxica e leves perdas de material.

Edificación cilíndrica de pequena escala e unha soa planta. Fachada en cachotaría de granito sen revestir, tonalidade gris natural. Estrutura portante de muros de carga pétreos. Cuberta cónica de tella.

Debe valorizarse a fábrica pétrea orixinal, a cuberta tradicional e a súa implantación paisaxística. Recoméndase mantemento e consolidación puntual, evitando alteración volumétrica e garantindo lectura tipolóxica do conxunto.

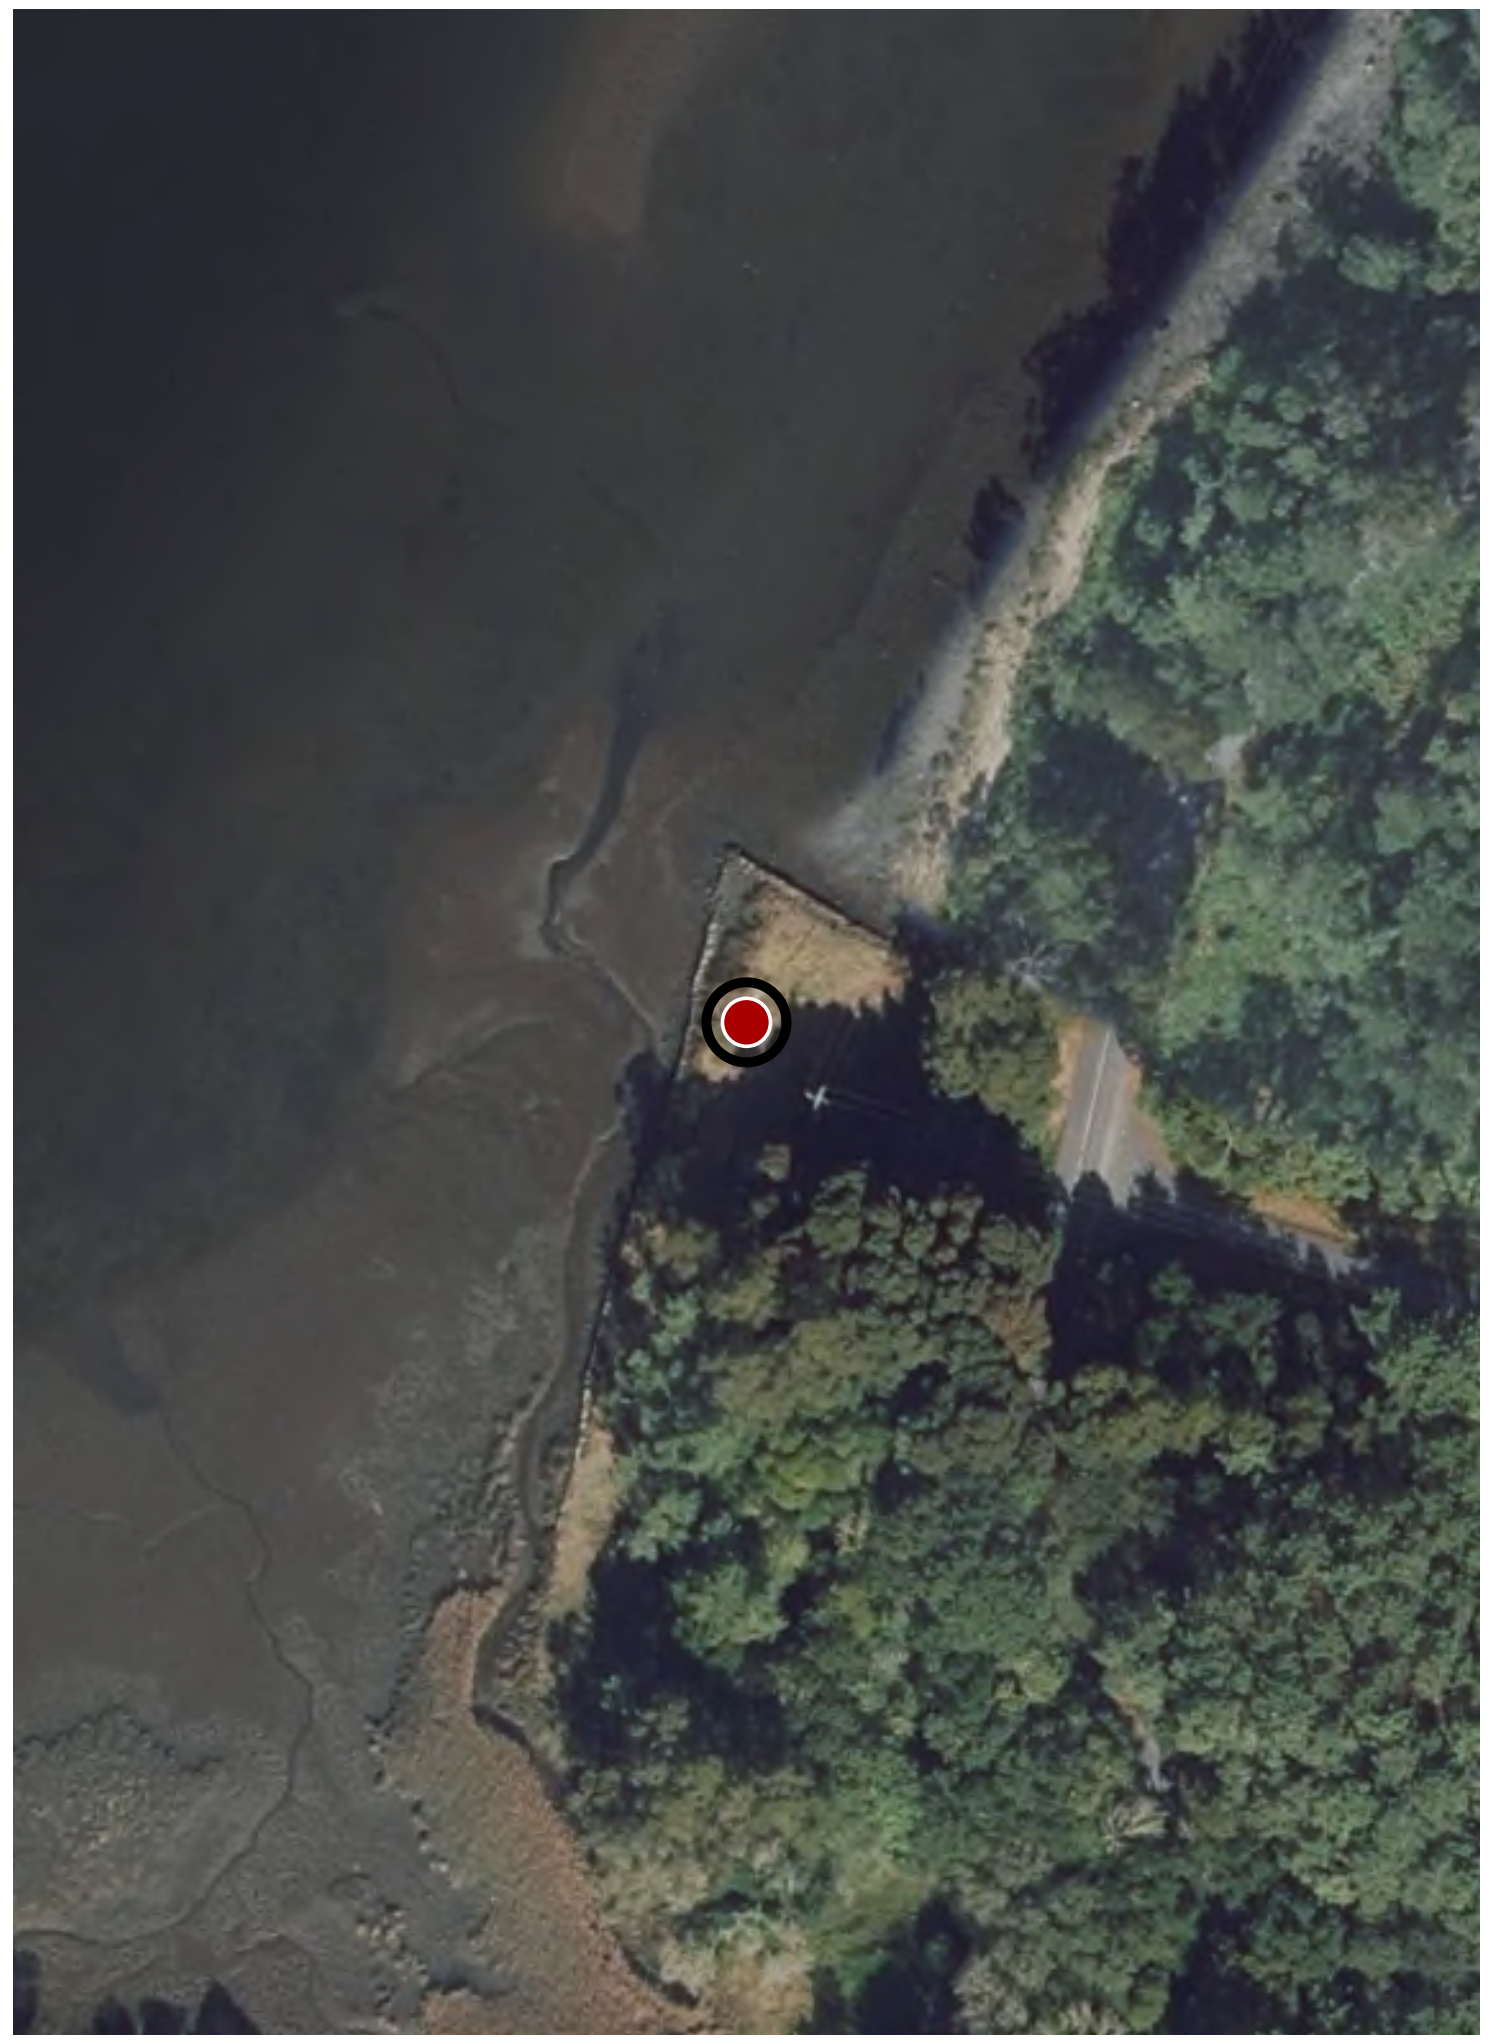
ANTIGO SERRADOIRO NO REGO DAS CUNCHAS
DENOMINACIÓN

Edificación desaparecida, sen volumetría recoñecible. Conserva só muros de contención en cachotaría. Restos lineais delimitan antiga implantación industrial. Estado moi deteriorado.

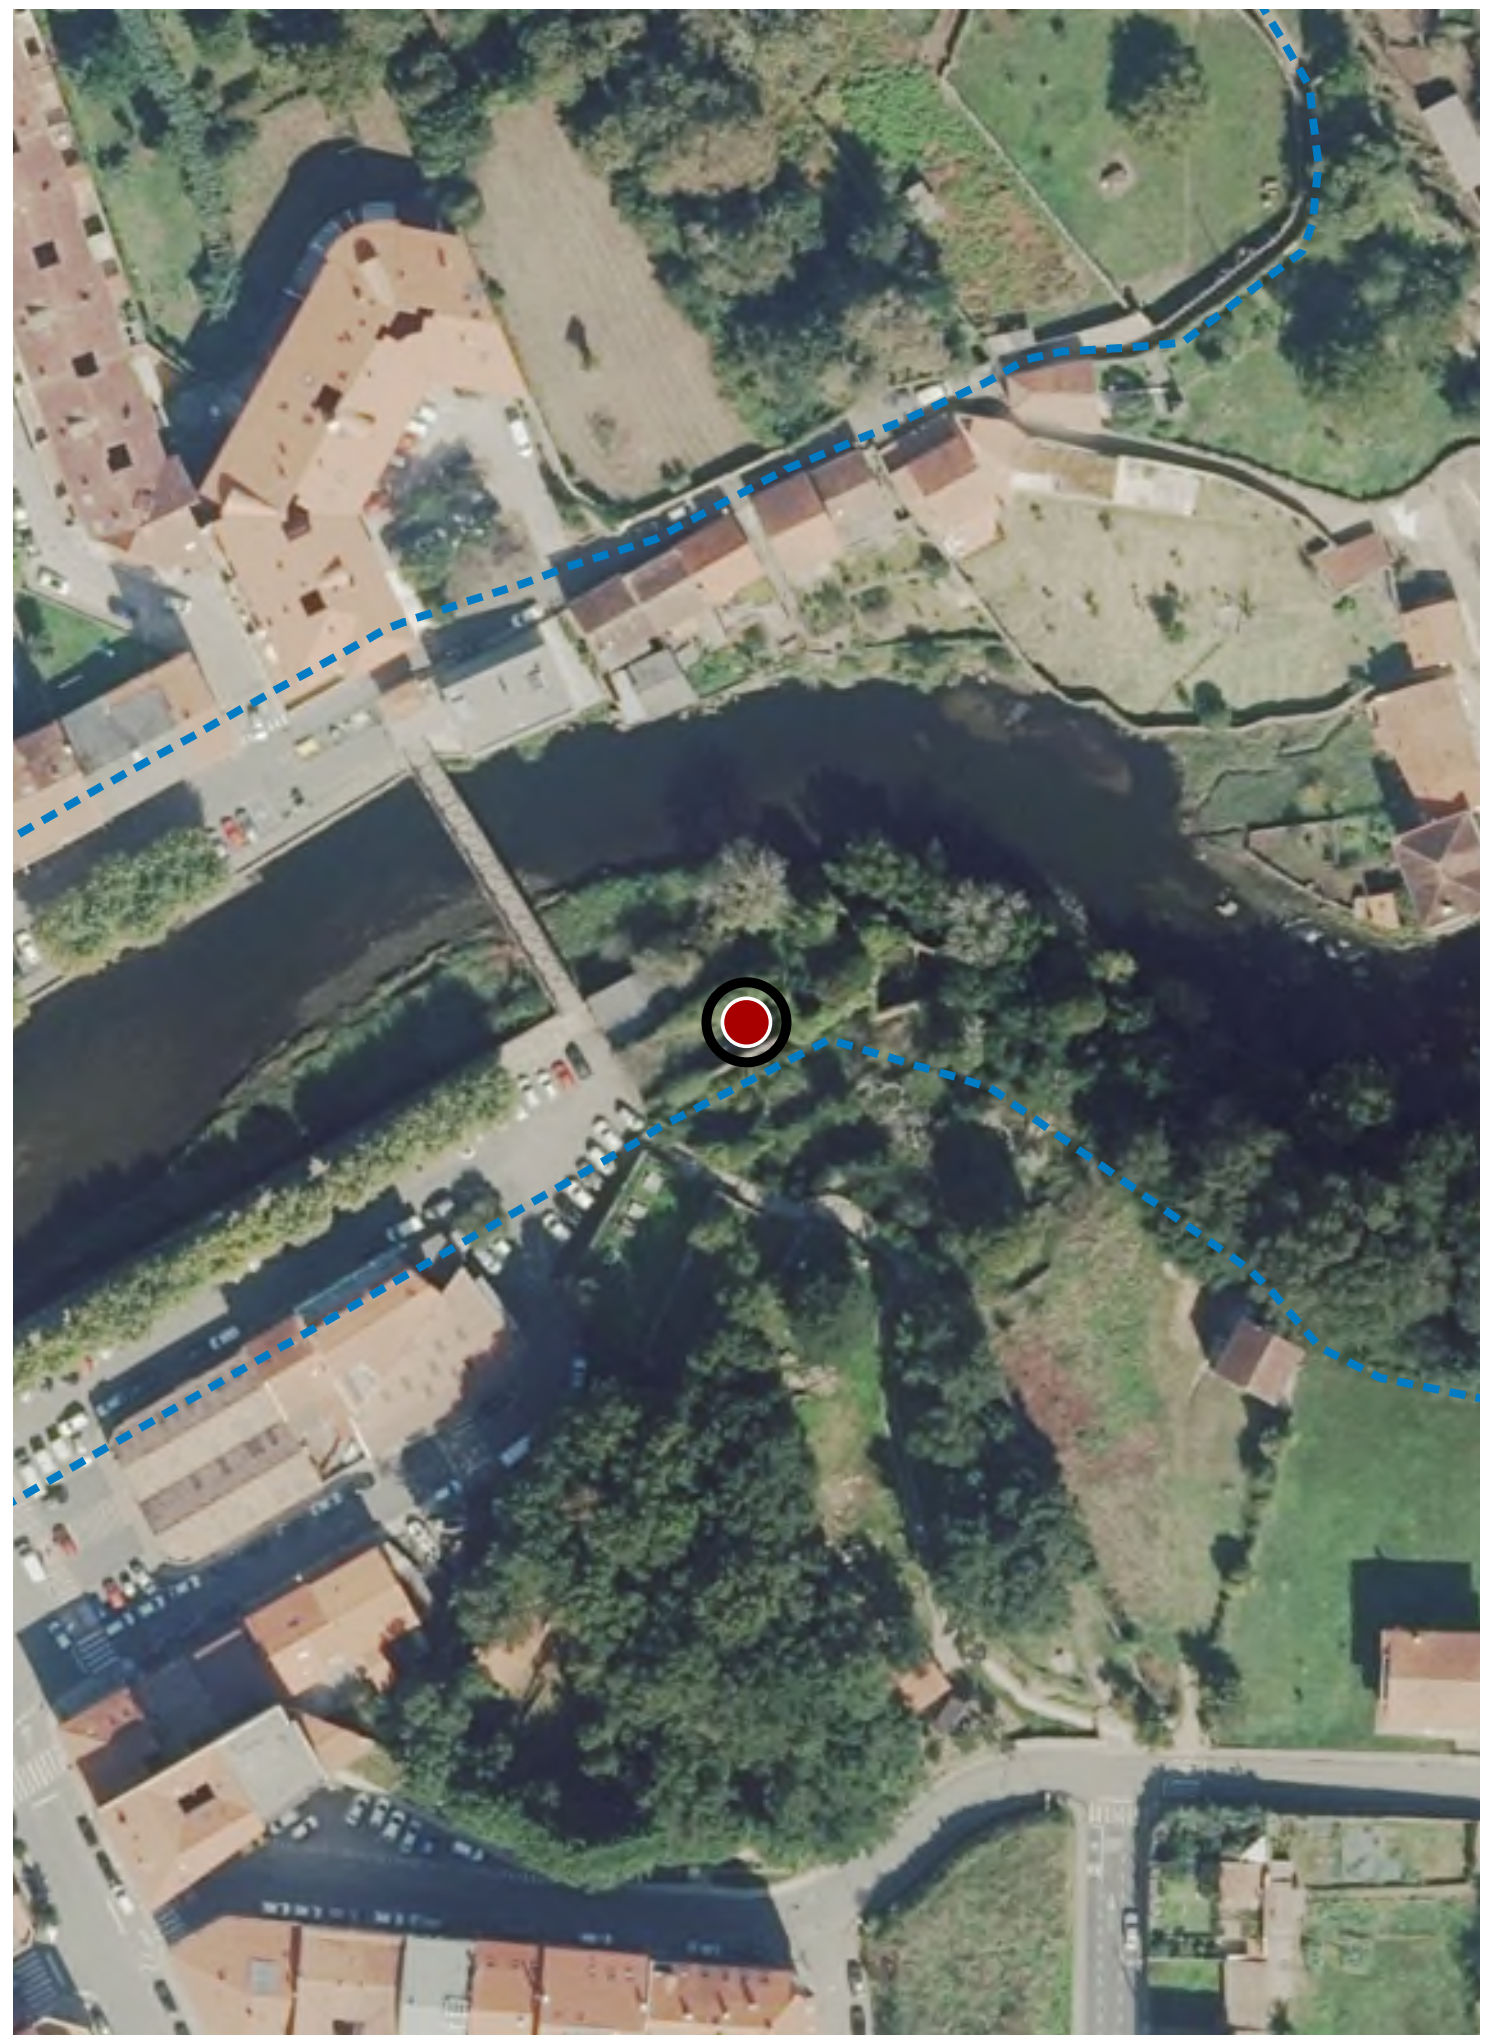
CURTIDORÍA DA SOMOZA 2
DENOMINACIÓN

Construción industrial en estado ruinoso pertencente ás antigas instalacións dos curtidos de Noia, datable entre finais do século XIX e inicios do XX. Trátase dunha edificación de tipoloxía fabril, de planta irregular e desenvolvemento nunha soa altura, executada en cachotaría de granito local con morteiro de cal e cuberta a dúas augas con placas de fibrocemento. As fachadas presentan ocos de proporcións verticais con remate en lintel monolítico e carpinterías metálicas desaparecidas ou deterioradas. Obsérvanse patoloxías derivadas da acción da humidade, colonización vexetal e perda de material de revestimento. A súa función orixinal era produtiva, actualmente sen uso. Insírese nun conxunto industrial en desuso, representativo da arquitectura fabril tradicional.

Volume de planta baixa e cuberta a dúas augas, de proporcións horizontais e superficie reducida. Fachadas en cachotaría sen revestir, cromatismo gris. Estrutura de muros portantes de granito. Cuberta de fibrocemento deteriorada.
