CATÁLOGO DE BENS DE VALOR CULTURAL NO LITORAL

FICHAS

54 A POBRA DO CARAMIÑAL

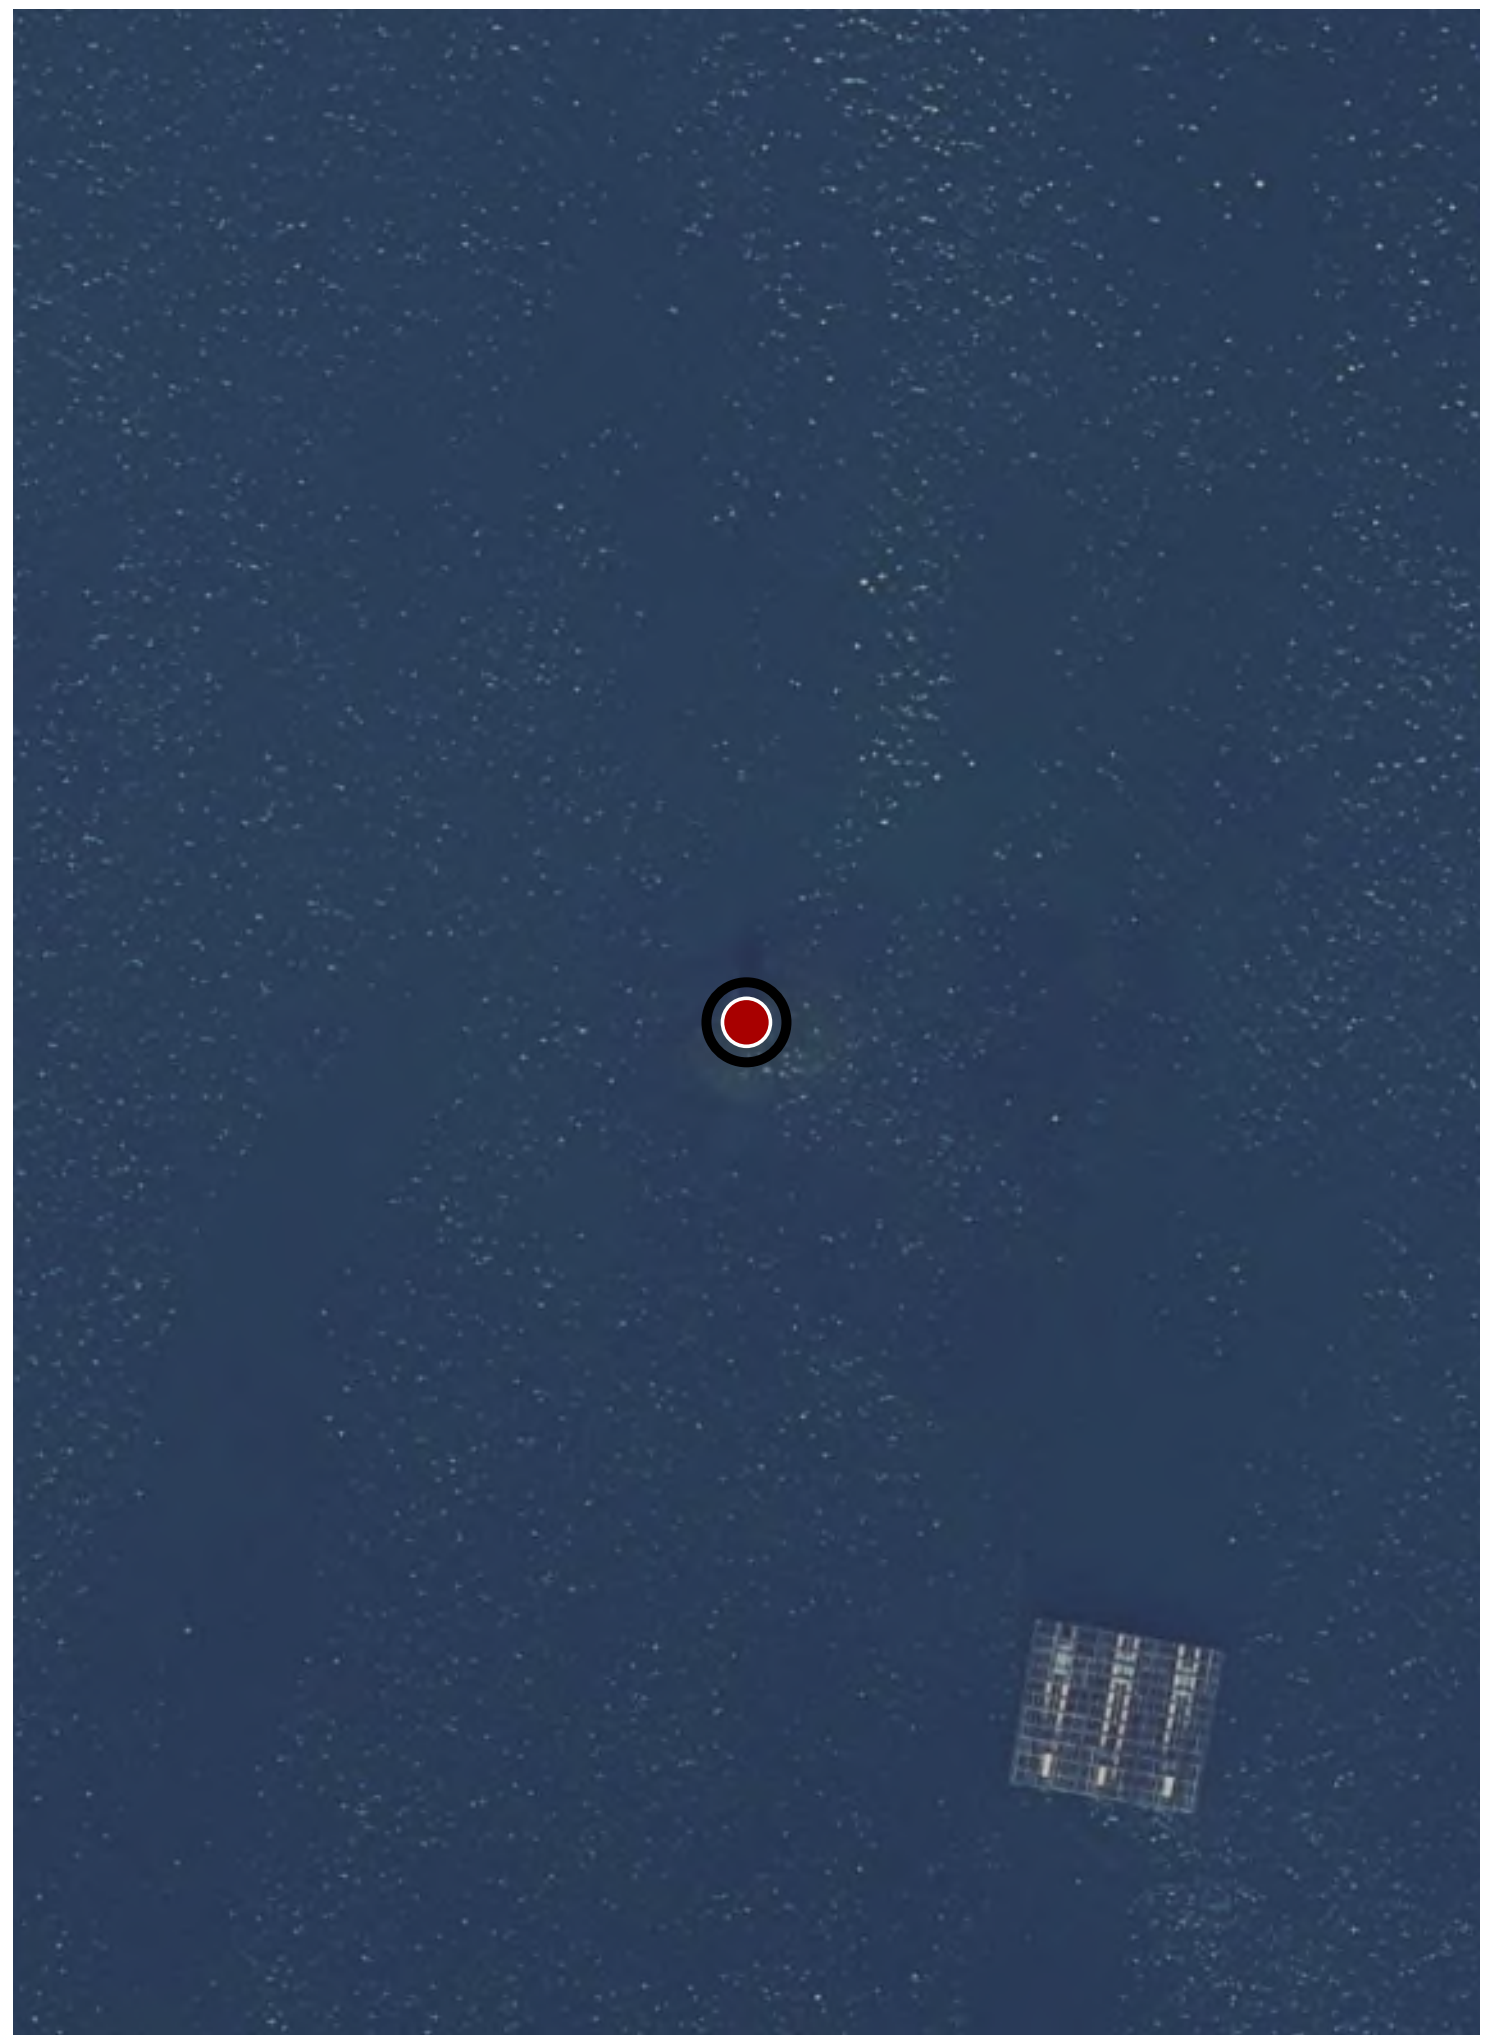
IMAXES

DEFICIENTE
GRADO DE CONSERVACIÓN

Sinal marítimo de tipoloxía torre-faro, destinado orixinalmente á balizaxe costeira e mantén función orientadora para a navegación. Estruturado en fuste cilíndrico de fábrica pétrea, executado con perpiaños de granito local dispostos a soga e tizón, asentados con morteiro de cal. Presenta remate superior en plataforma metálica circular con pretil e fanal óptico. A configuración espacial é vertical e illada, sen edificacións anexas. Cronoloxicamente adscríbese ao período de modernización portuaria de finais do século XIX. O estado de conservación é deficiente, con patoloxías por erosión salina, perda de xuntas e colonización biolóxica. Carece de mantemento periódico, observándose oxidación en elementos metálicos e microfisuración superficial.

Cómpre conservar a integridade material do aparello pétreo e os compoñentes metálicos. Recoméndase consolidación estrutural, limpeza biolóxica e protección anticorrosiva. Actuacións de mantemento e valorización paisaxística.

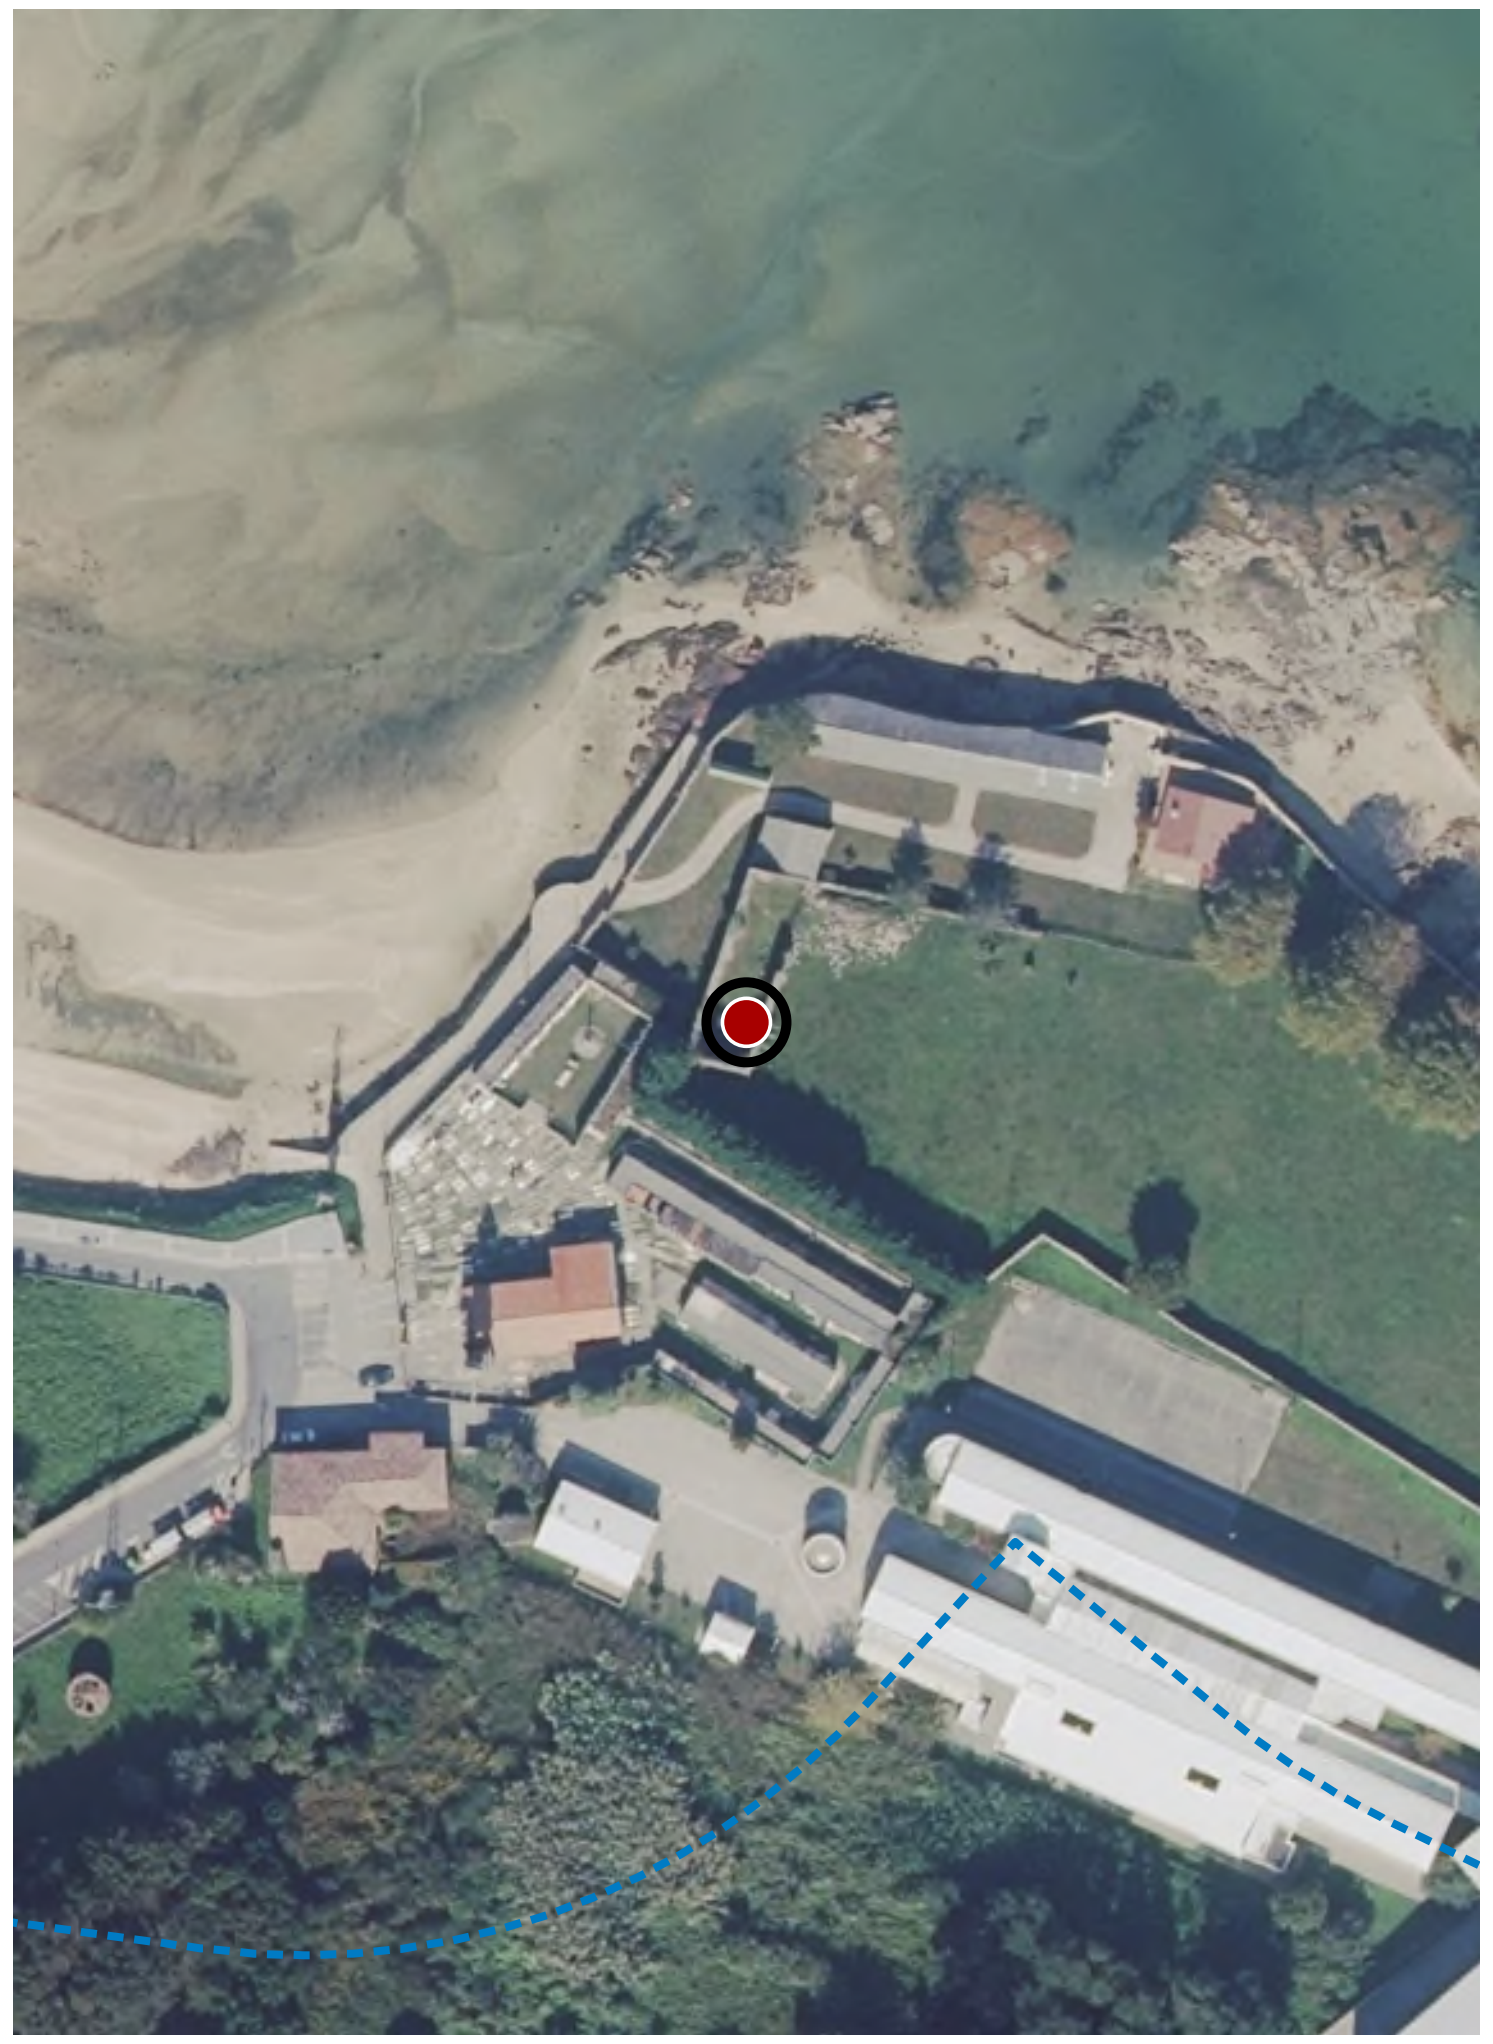
IMAXES

MOI DEFICIENTE
GRADO DE CONSERVACIÓN

Edificación relixiosa actualmente sen uso litúrxico, situada no antigo recinto do convento franciscano de San Antón. Datada no século XVII, conserva fábrica de cachotaría granítica con aparello irregular e recercados de perpiaño labrado en vanos e esquinas. A cuberta a dúas augas, de tella curva sobre estrutura de madeira, apóiase en muros portantes de considerable espesor. A planta é rectangular, de nave única e cabeceira orientada cara ao mar, con campanario de espadana e pequenos ocos de ventilación. O conxunto presenta patoloxías por erosión salina, biodeterioro e desprendementos de morteiro, derivadas da súa proximidade mariña e do abandono funcional. O seu estado de conservación é deficiente, con perda parcial de revestimentos e alteracións estruturais incipientes.

Debe poñerse en valor a fábrica orixinal pétrea, a volumetría íntegra, a espadana e a relación coa paisaxe mariña. Recoméndanse actuacións de conservación, consolidación e restauración compatíbeis.

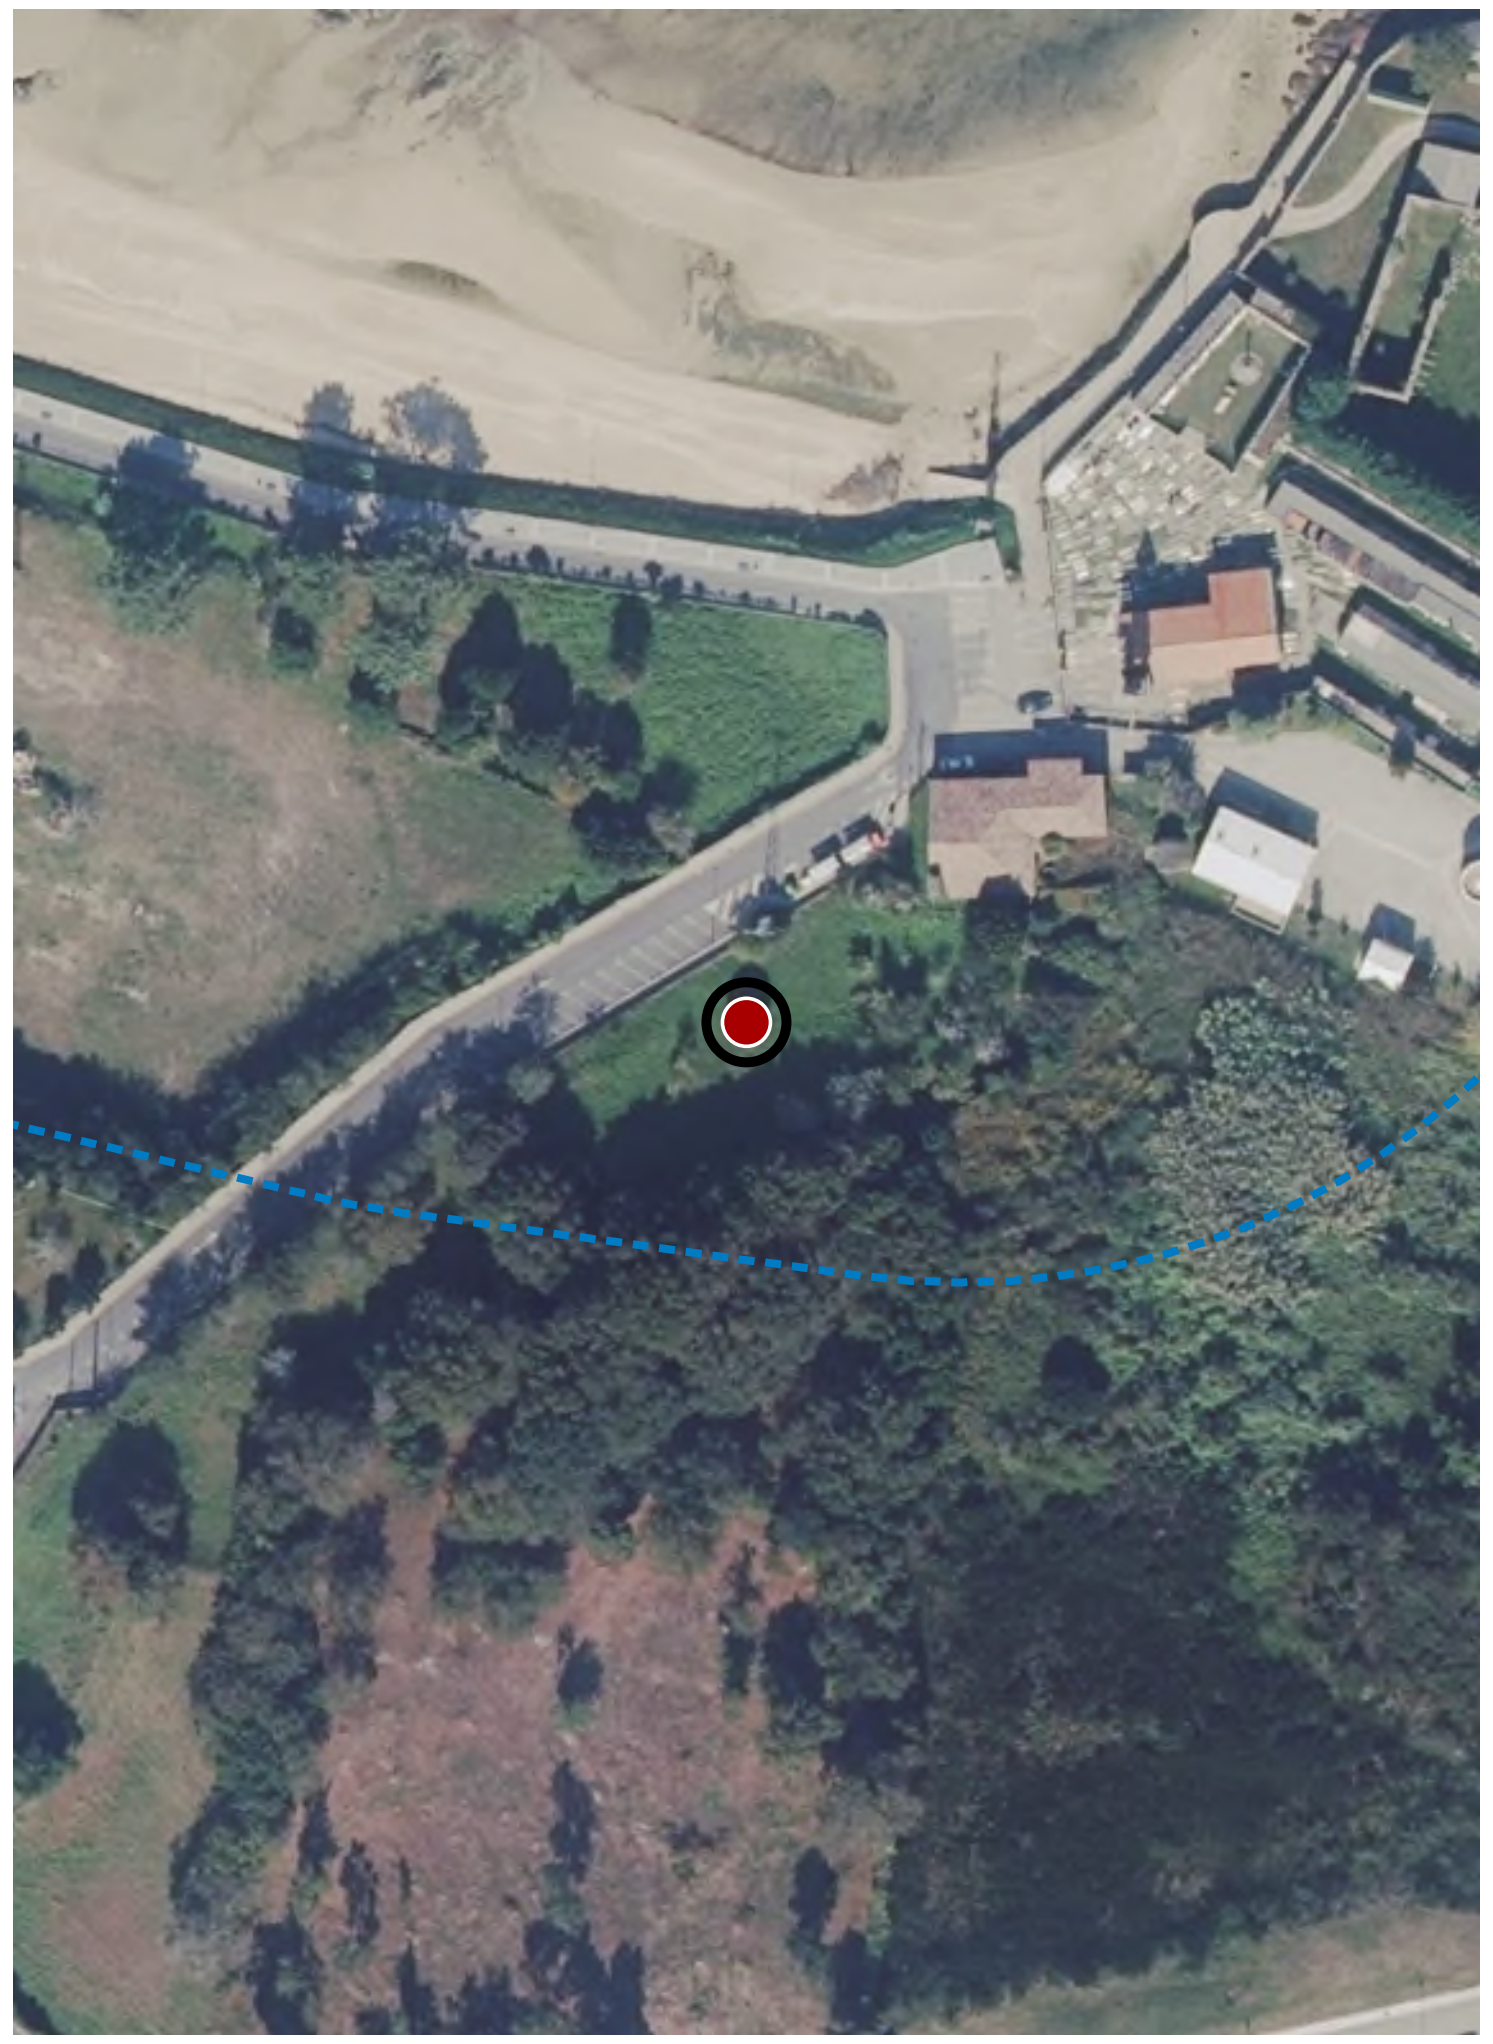
IMAXES

MOI DEFICIENTE
GRADO DE CONSERVACIÓN

Pombal de planta circular e corpo cilíndrico, construído entre os séculos XVIII e XIX, pertencente ao conxunto da antiga Rectoral. Executado en fábrica de cachotería granítica revestida con morteiro e restos de enlucido, presenta cuberta cónica de tella curva sobre estrutura de madeira. A composición é simple, cun único volume compacto, acceso inferior e cornixa voada de protección. A súa función orixinal era o acubillo e cría de pombas, carecendo hoxe de uso. O estado de conservación é deficiente: observane fisuracións, erosión superficial do morteiro, perda parcial de tella e colonización biolóxica intensa. Mantén, porén, a integridade formal e volumétrica.

Volume cilíndrico de planta única e proporcións contidas, executado en cachotería granítica revocada. Fachada enlucida e erosionada, cromatismo terroso. Cuberta cónica de tella curva deteriorada. Cornixa voada perimetral.

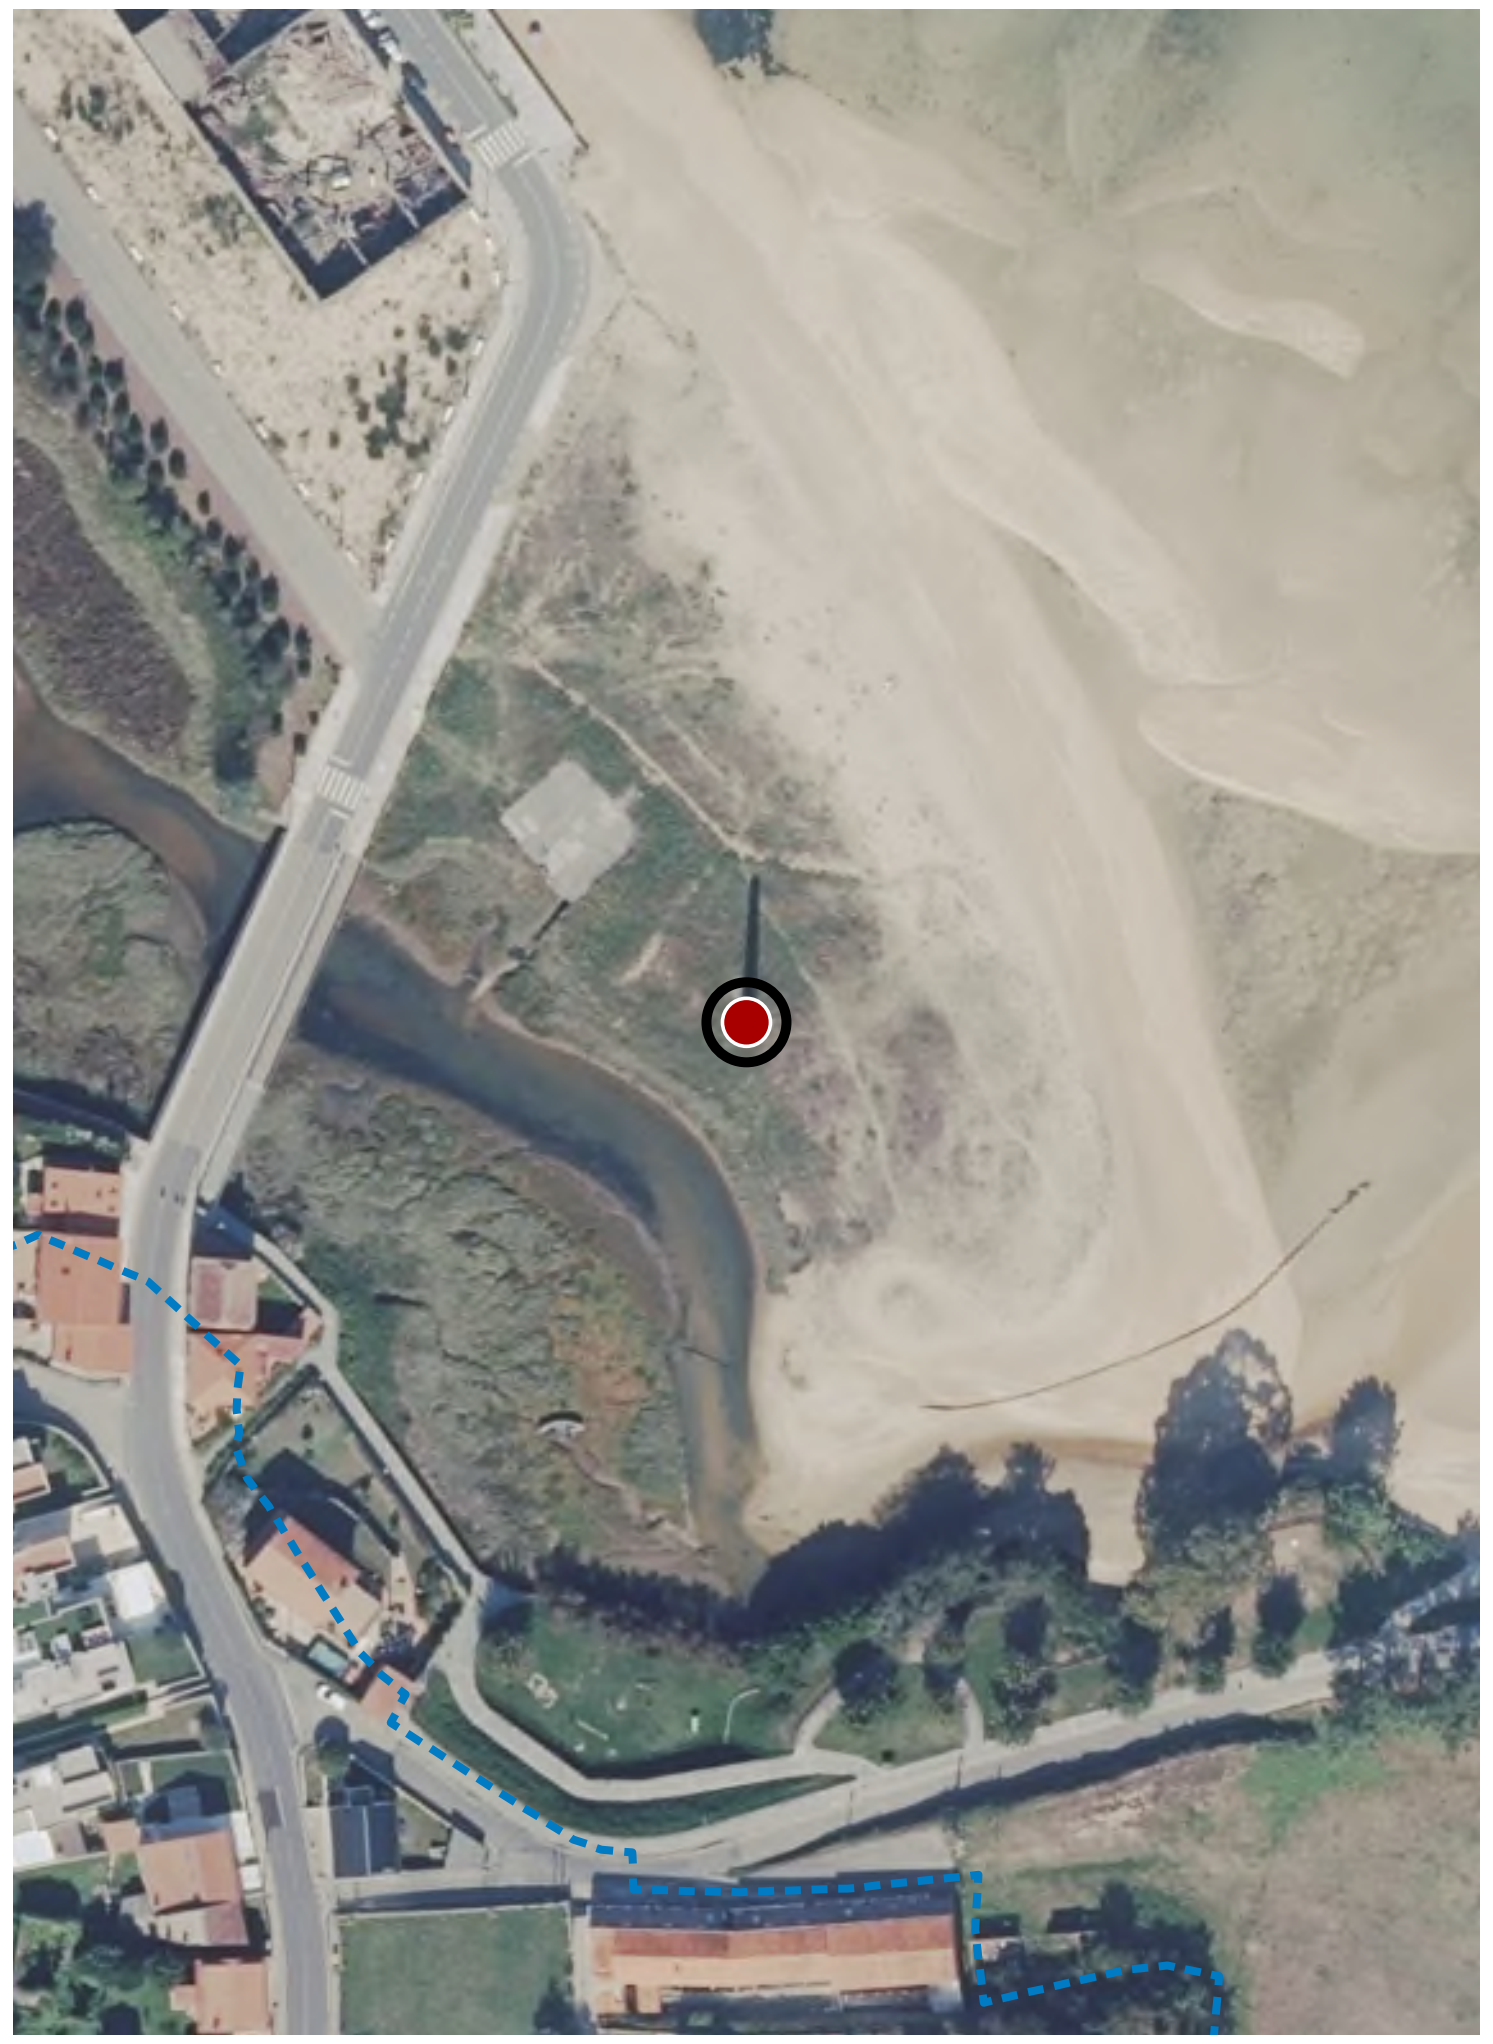
IMAXES

Chimenea industrial exenta pertencente á antiga fábrica de conservas desaparecida, elemento fabril de ventilación e evacuación de fumes. Función orixinal: servizo de extracción dos fornos de cocción. Construción en ladrillo macizo de colocación a tizón e sogueado, con xuntas de morteiro de cal e reforzos metálicos puntuais. Corpo cilíndrico de fuste troncocónico e base prismática de cachotaría. Cronoloxía probable: arredor de 1900. Presenta perda parcial da boca superior, erosión superficial, fisuras verticais e colonización vexetal. Estado de conservación: deficiente, con estabilidade comprometida pola ausencia de mantemento.

Volume cilíndrico exento, duns 20 m de altura. Fuste de ladrillo visto en aparello regular. Estrutura autoportante de fábrica maciza. Sen cuberta. Coronamento deteriorado.
