# PLAN DE EMERGENCIA EXTERIOR

| PROVINCIA:<br><br><b>LUGO</b> | TÉRMINO MUNICIPAL:<br><br><b>XOVE</b> |
| TITULAR: <b>ALCOA EUROPE</b> | |

El presente Plan de Emergencia Exterior se ha elaborado para hacer frente a la posible rotura que pueda presentarse en los diques del depósito de barros rojos de la empresa Alcoa Europe, ubicada en el ayuntamiento de Xove en la provincia de Lugo. Es un instrumento técnico que establece la organización y procedimientos de actuación que constituyen el sistema y dispositivo de respuesta frente a la rotura de los diques.

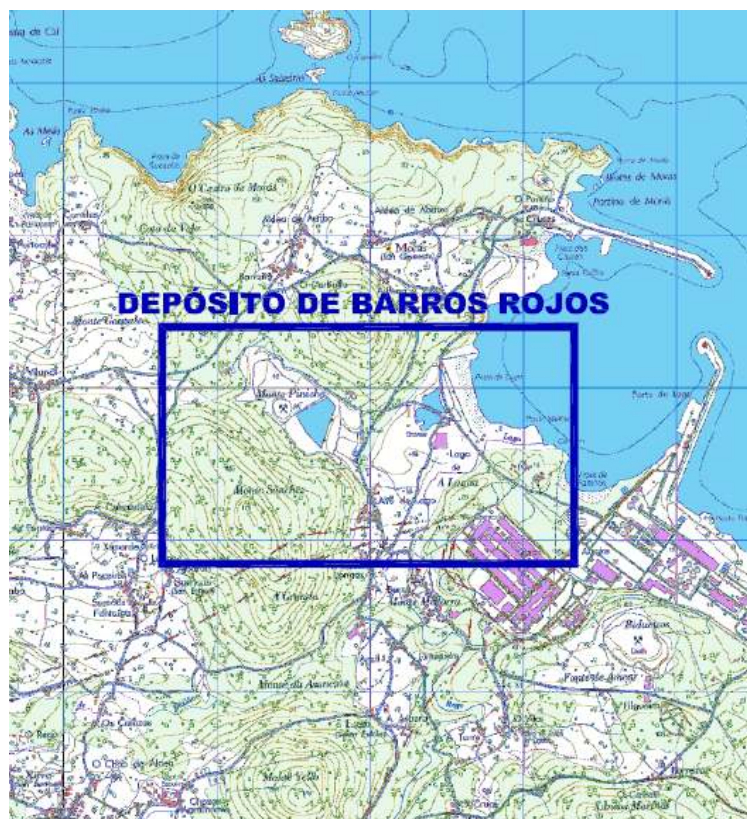
Aguas abajo del dique de cola, en la parte este del mismo, hay un cauce de unos 2 kilómetros hasta alcanzar el mar Cantábrico. En este tramo se encuentran viviendas de Barreiro, Morás, O Carballo, A Pena y O Vilar y tres carreteras de acceso a estos núcleos de población.

Aguas abajo del dique de cola, pero en la zona oeste, hay un cauce de unos 2 km hasta alcanzar la playa de Portocelo. A lo largo de este recorrido se encuentran dos carreteras y diversas viviendas del núcleo de Portocelo.
