## PLAN DE EMERGENCIA EXTERIOR: DEPÓSITO BARROS ROJOS

Septiembre 2025

**PROJECT**  
**DAM BREAK AND CONSEQUENCE CATEGORY ASSESSMENT**  
**SAN CIPRIAN RESIDUAL STORAGE AREA**

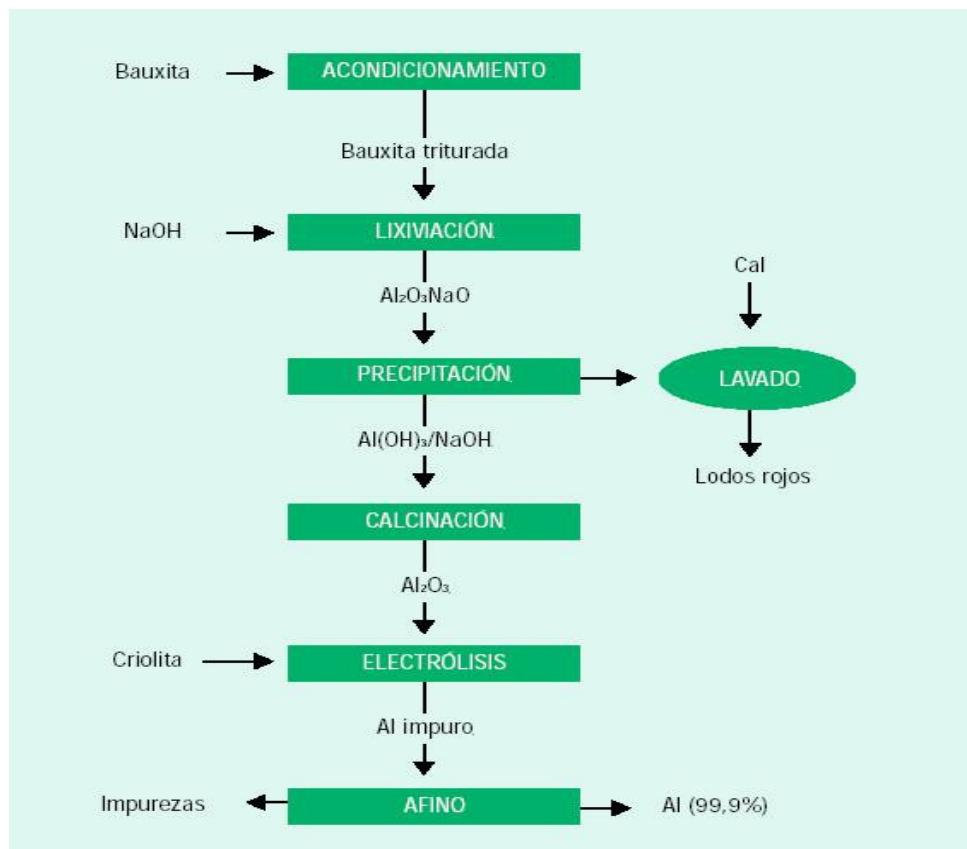
Imagen 1: Producción de barros rojos

En el proceso de producción del aluminio, se producen como residuos sólidos, los barros rojos, atendiendo al esquema siguiente:

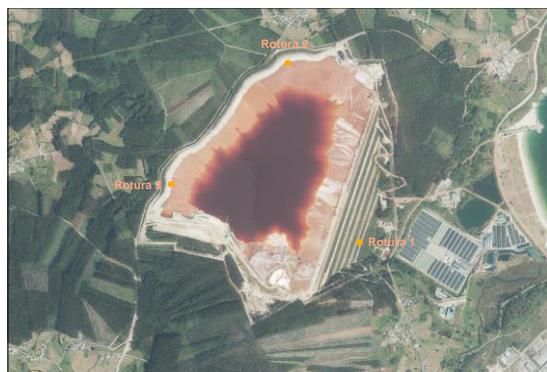
Imagen 1: Localización posibles roturas

El DBR es una instalación de cruce de valles entre dos colinas ("Monte Sánchez" y "Monte Piniche" con una elevación de 168 msnm y 125 msnm, respectivamente) y dos diques de retención llamados dique principal y dique de cola como se muestra en la Figura 1. El DBR fue construido dentro de un valle poco profundo y fue originalmente la principal cuenca de drenaje de un curso de agua denominado Riatelo, un afluente del Rego de Lago que desemboca en el mar Cantábrico desde la desembocadura del río en la playa de Lago.

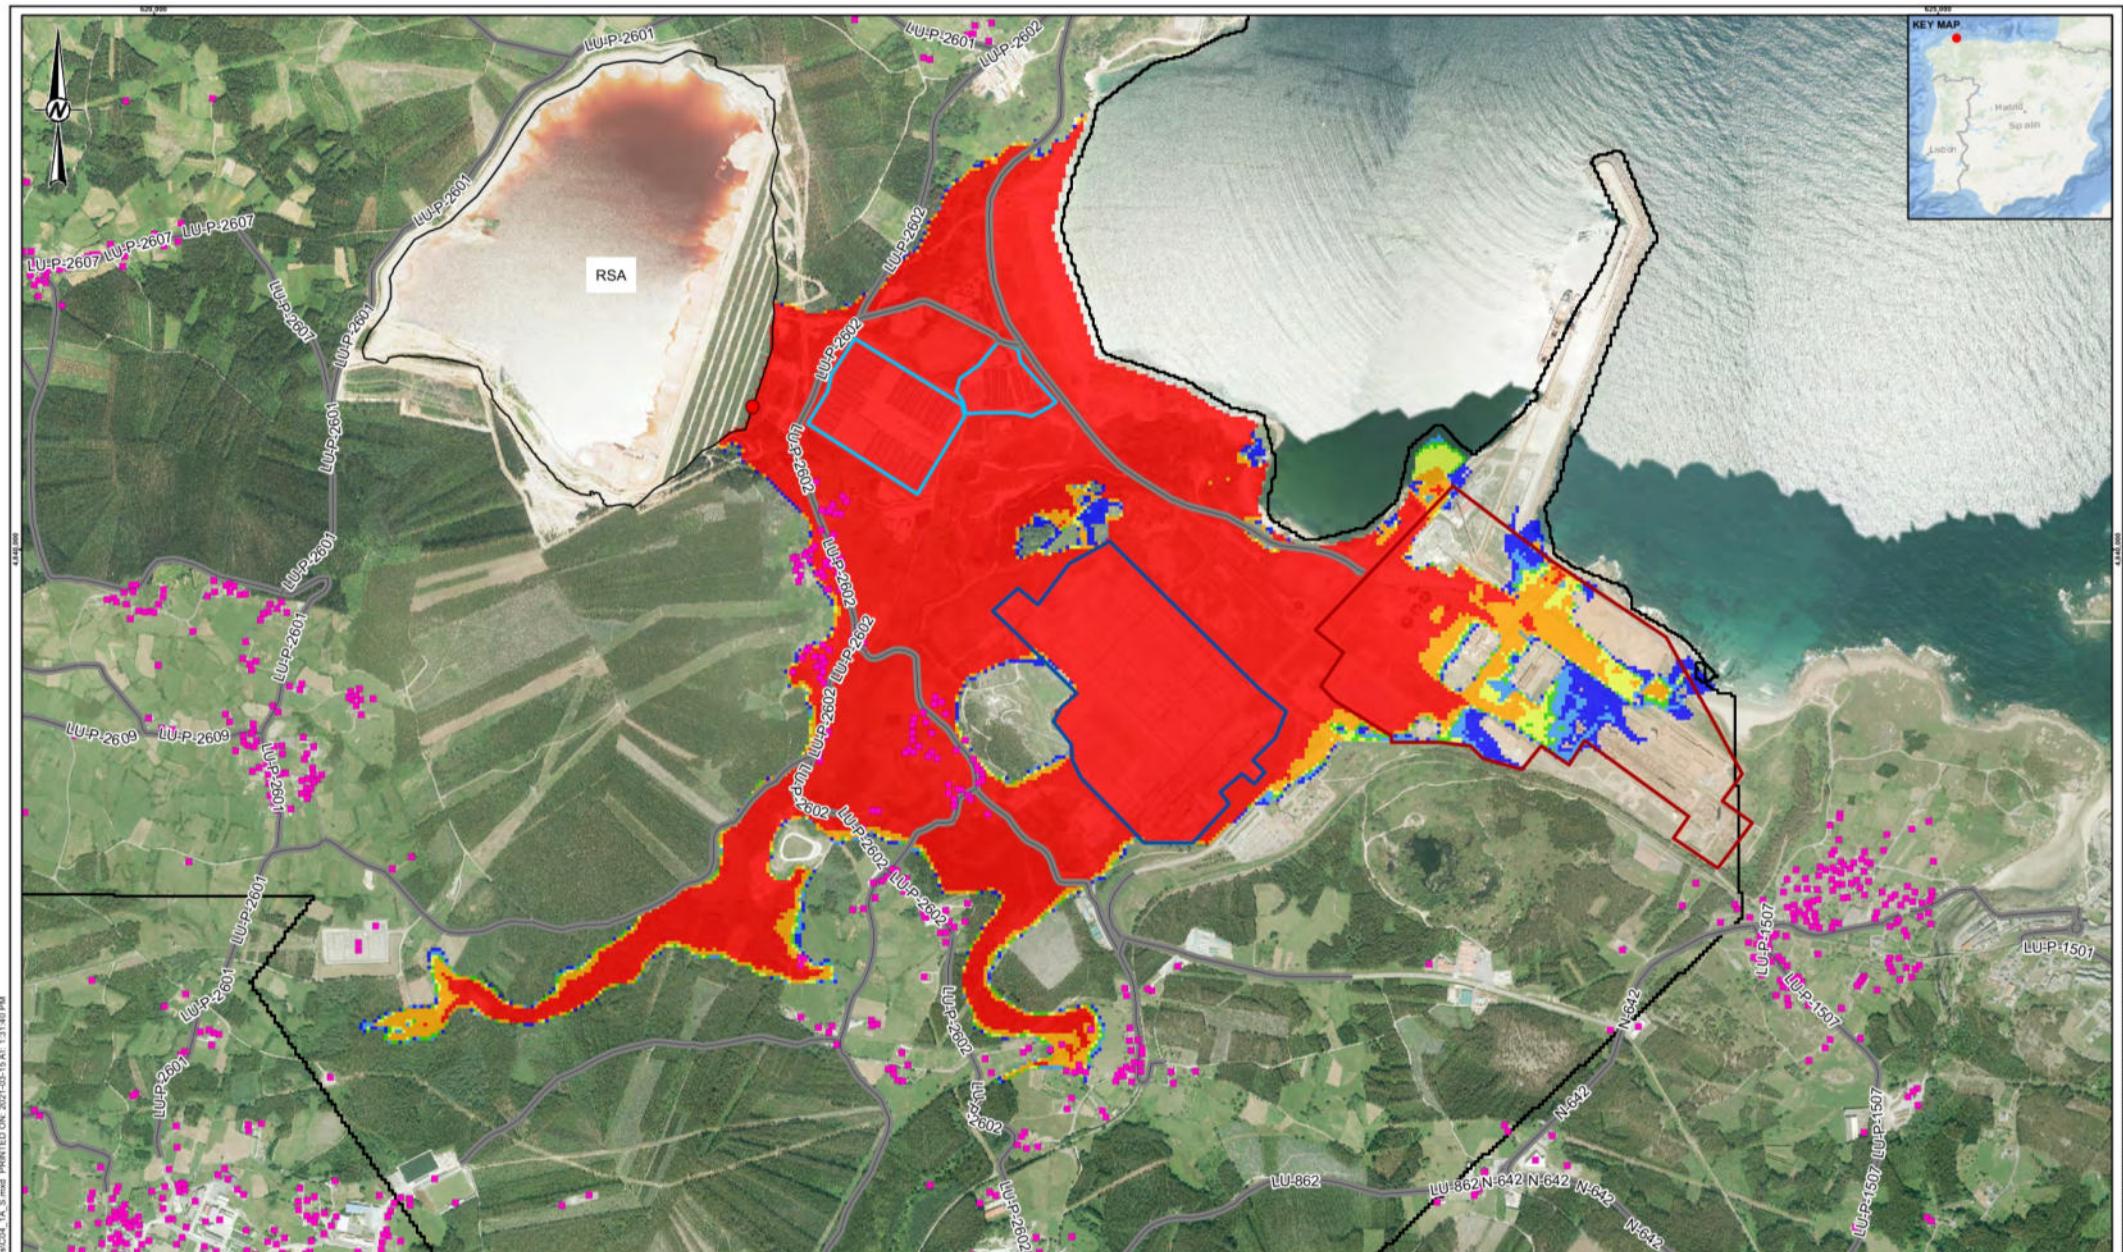
— Título:  
— Escenario de rotura 1A  
— Día soleado  
— Severidad de Las inundaciones

20449285 D04

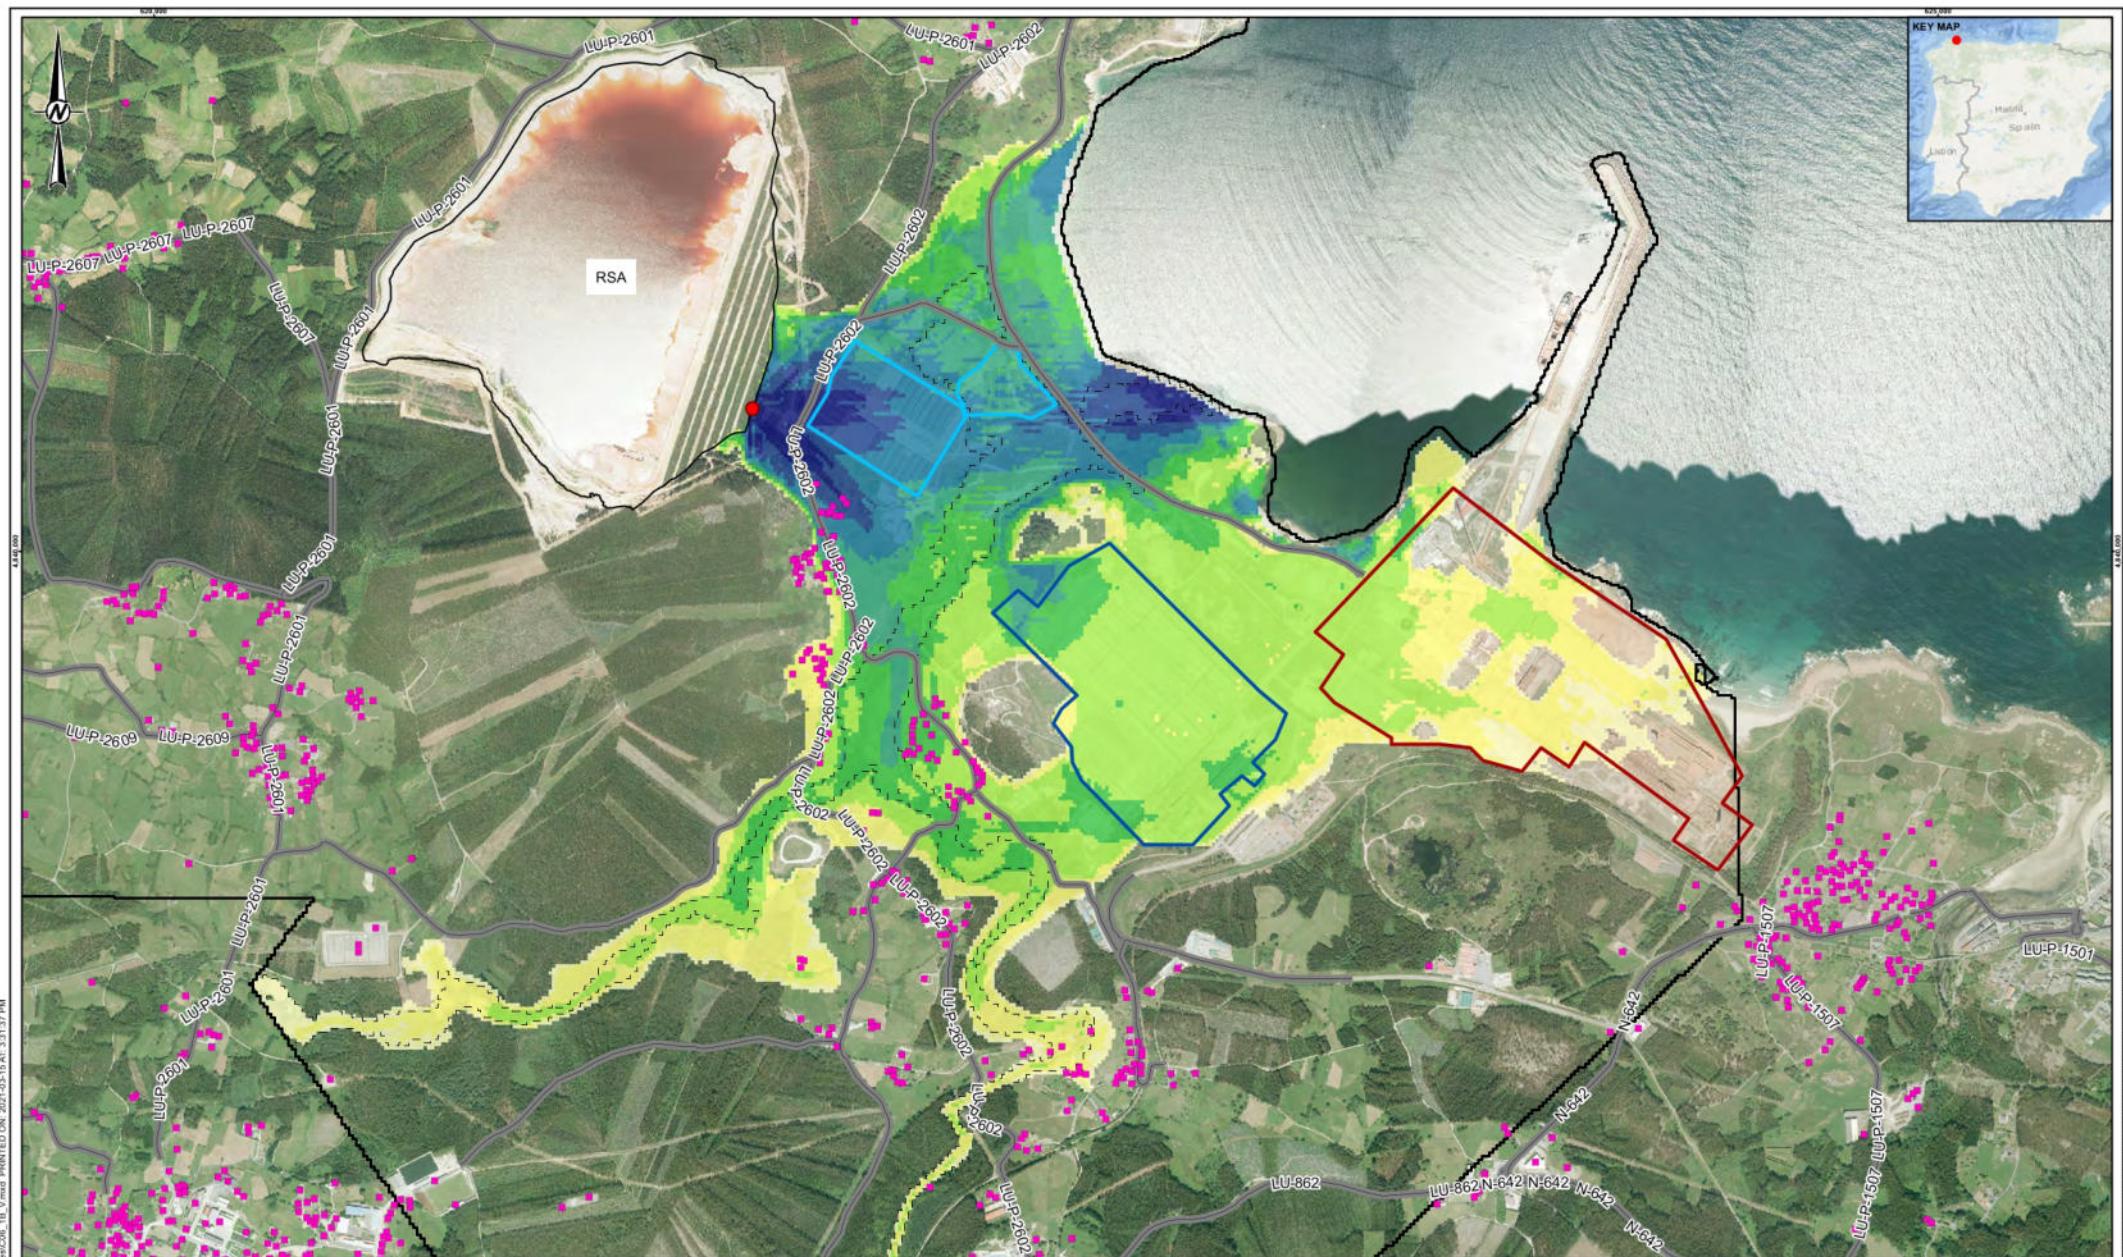
Título:  
**Escenario de rotura 1B**  
**Día lluvioso**  
**Velocidad máxima**

REV. A FIGURE D06

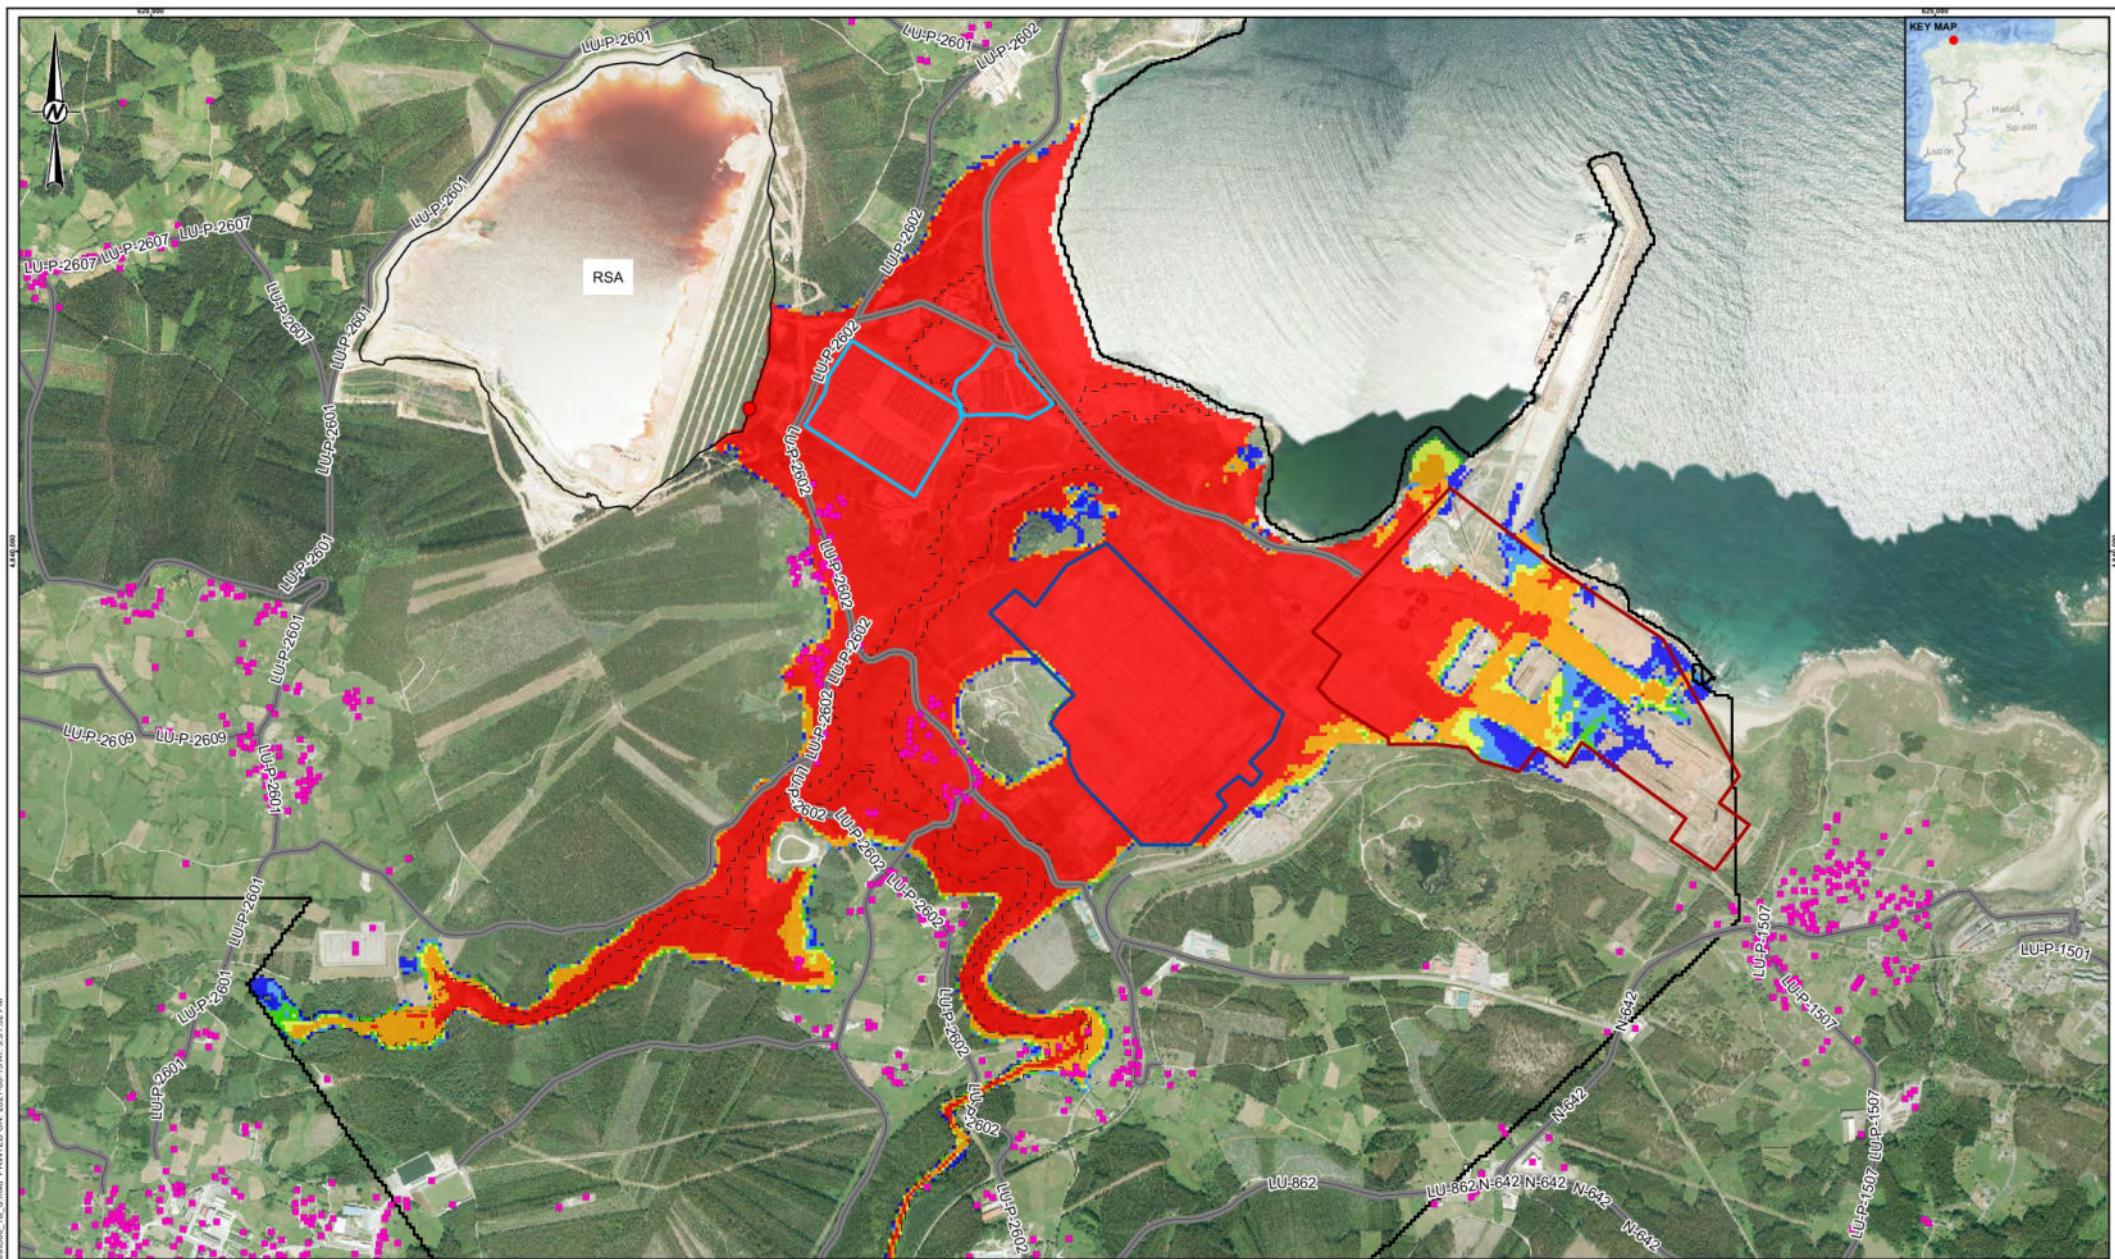
Título:  
**Escenario de rotura 1B  
 Día lluvioso:  
 Severidad de las inundaciones**

PROJECT NO. 20449285 CONTROL ##### REV A FIGURE D08

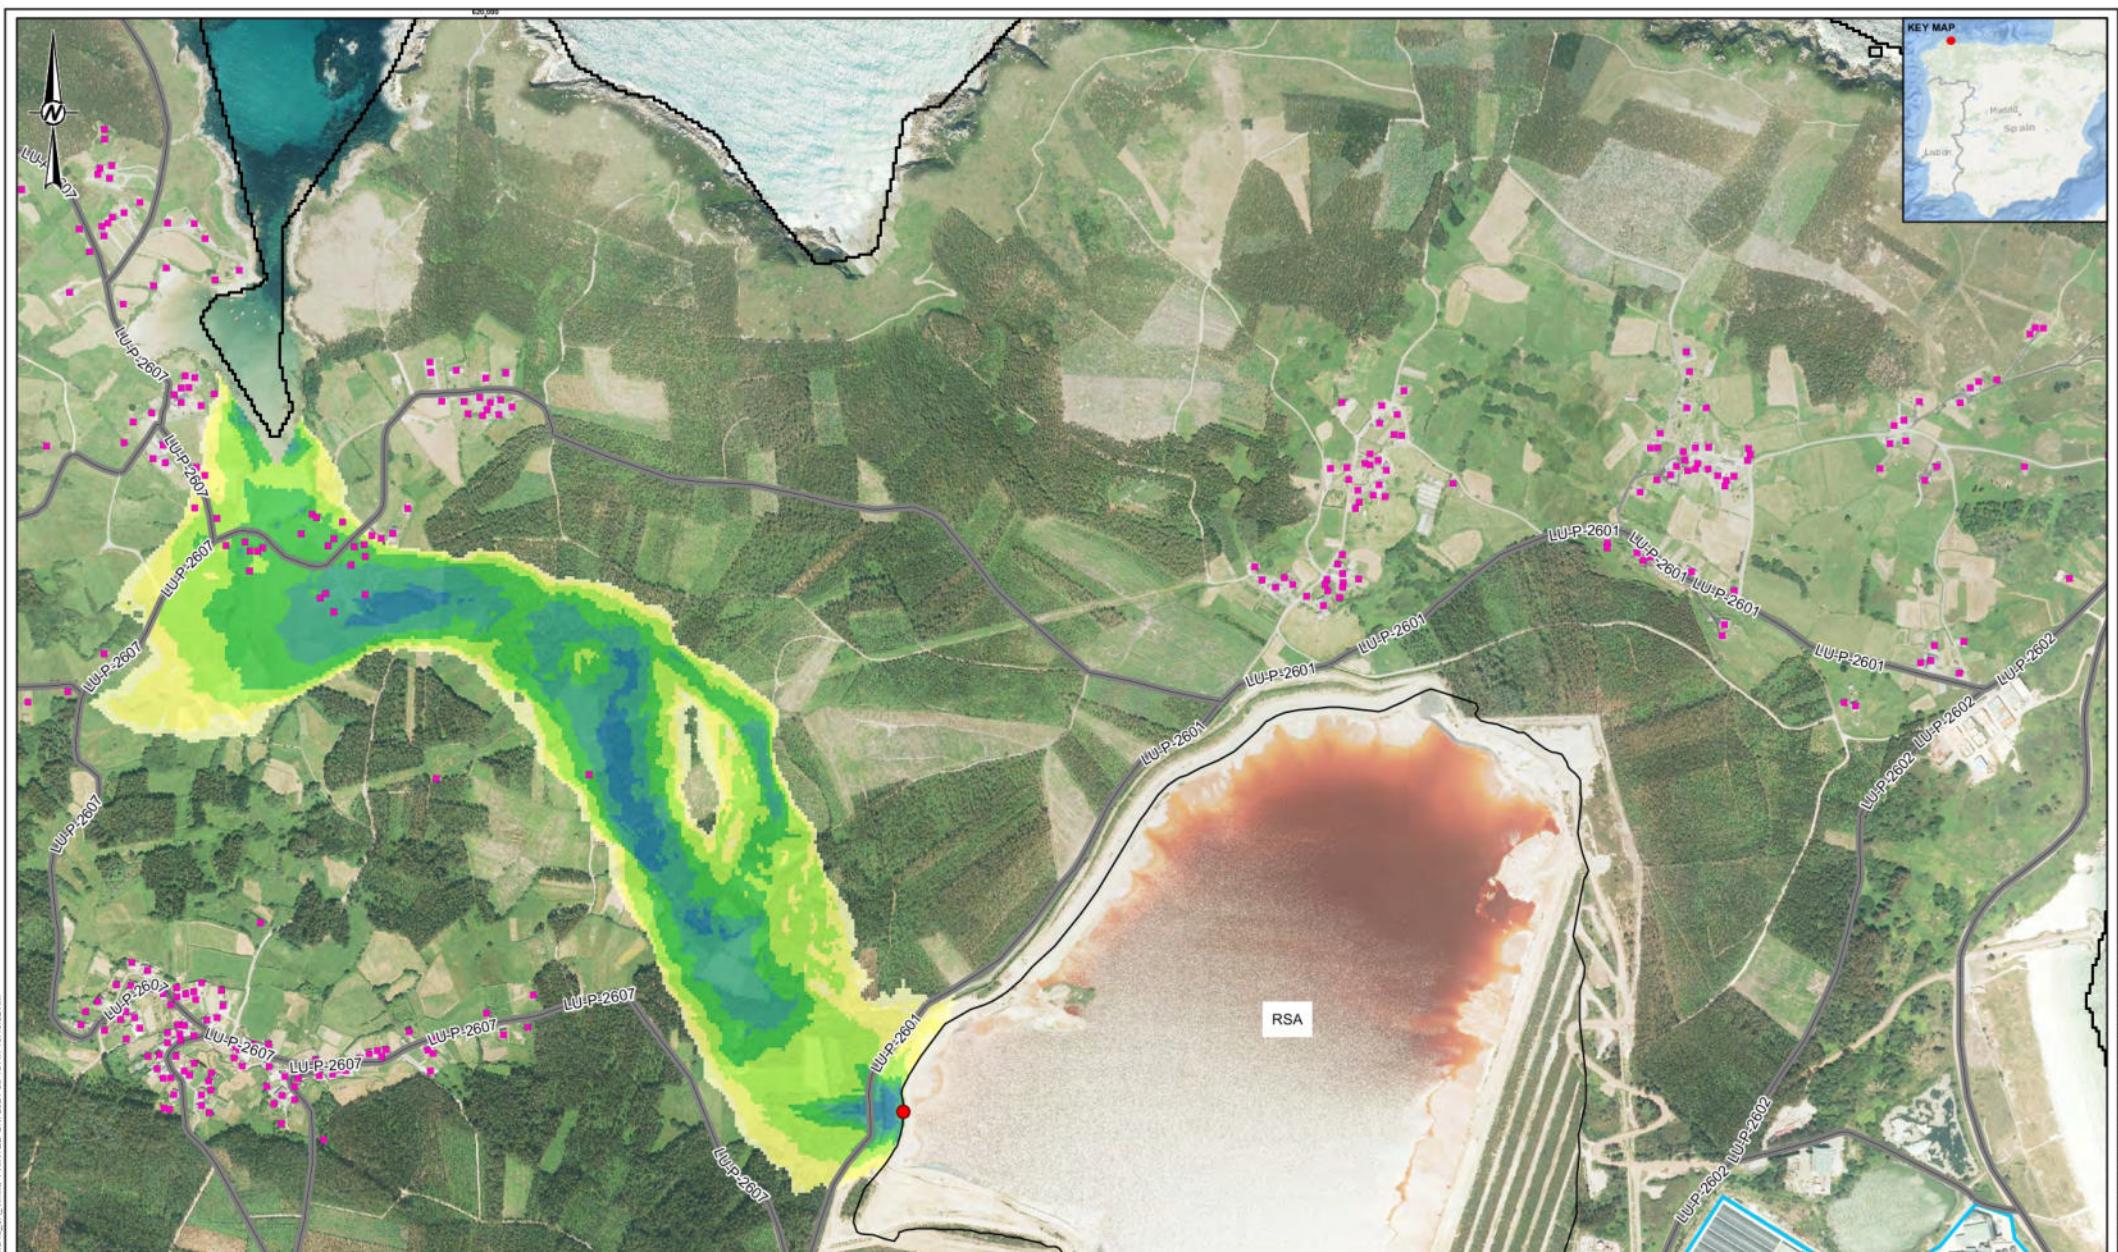
Scenari  
Escenario de rotura 3A  
Día soleado  
Profundidad máxima de inundación (m)

PROJECT NO. 20449285 CONTROL ##### REV A FIGURE D17

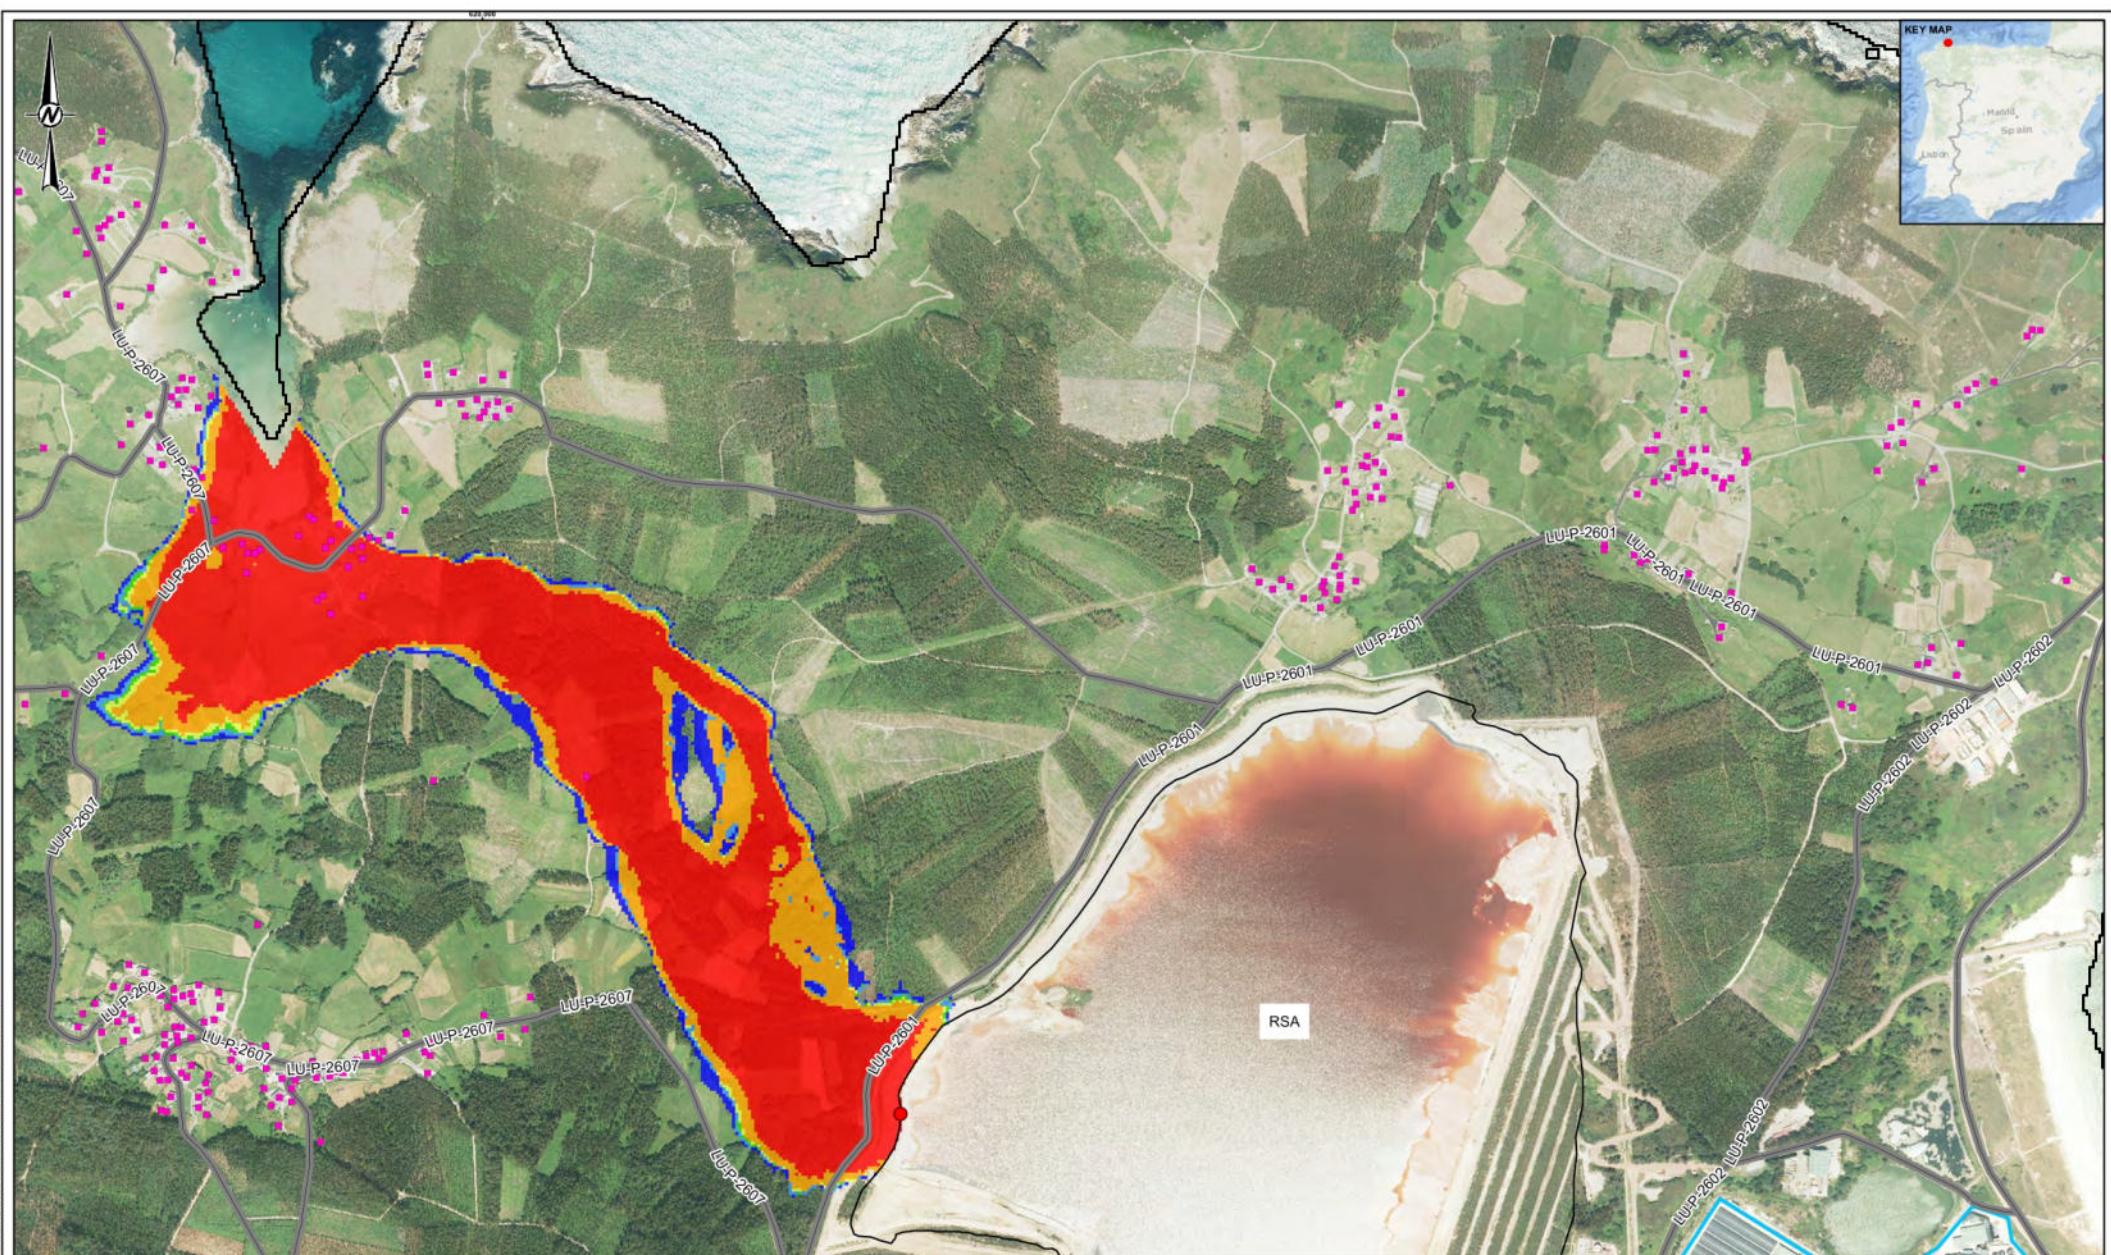
PROJECT  
**DAM BREAK AND CONSEQUENCE CATEGORY ASSESSMENT  
 SAN CIPRIAN RESIDUAL STORAGE AREA**  
 Escenario de rotura 3A  
 Día soleado  
 Tiempo de inundación a 0.3 m

PROJECT NO. 20449285 CONTROL ##### REV. A FIGURE D19

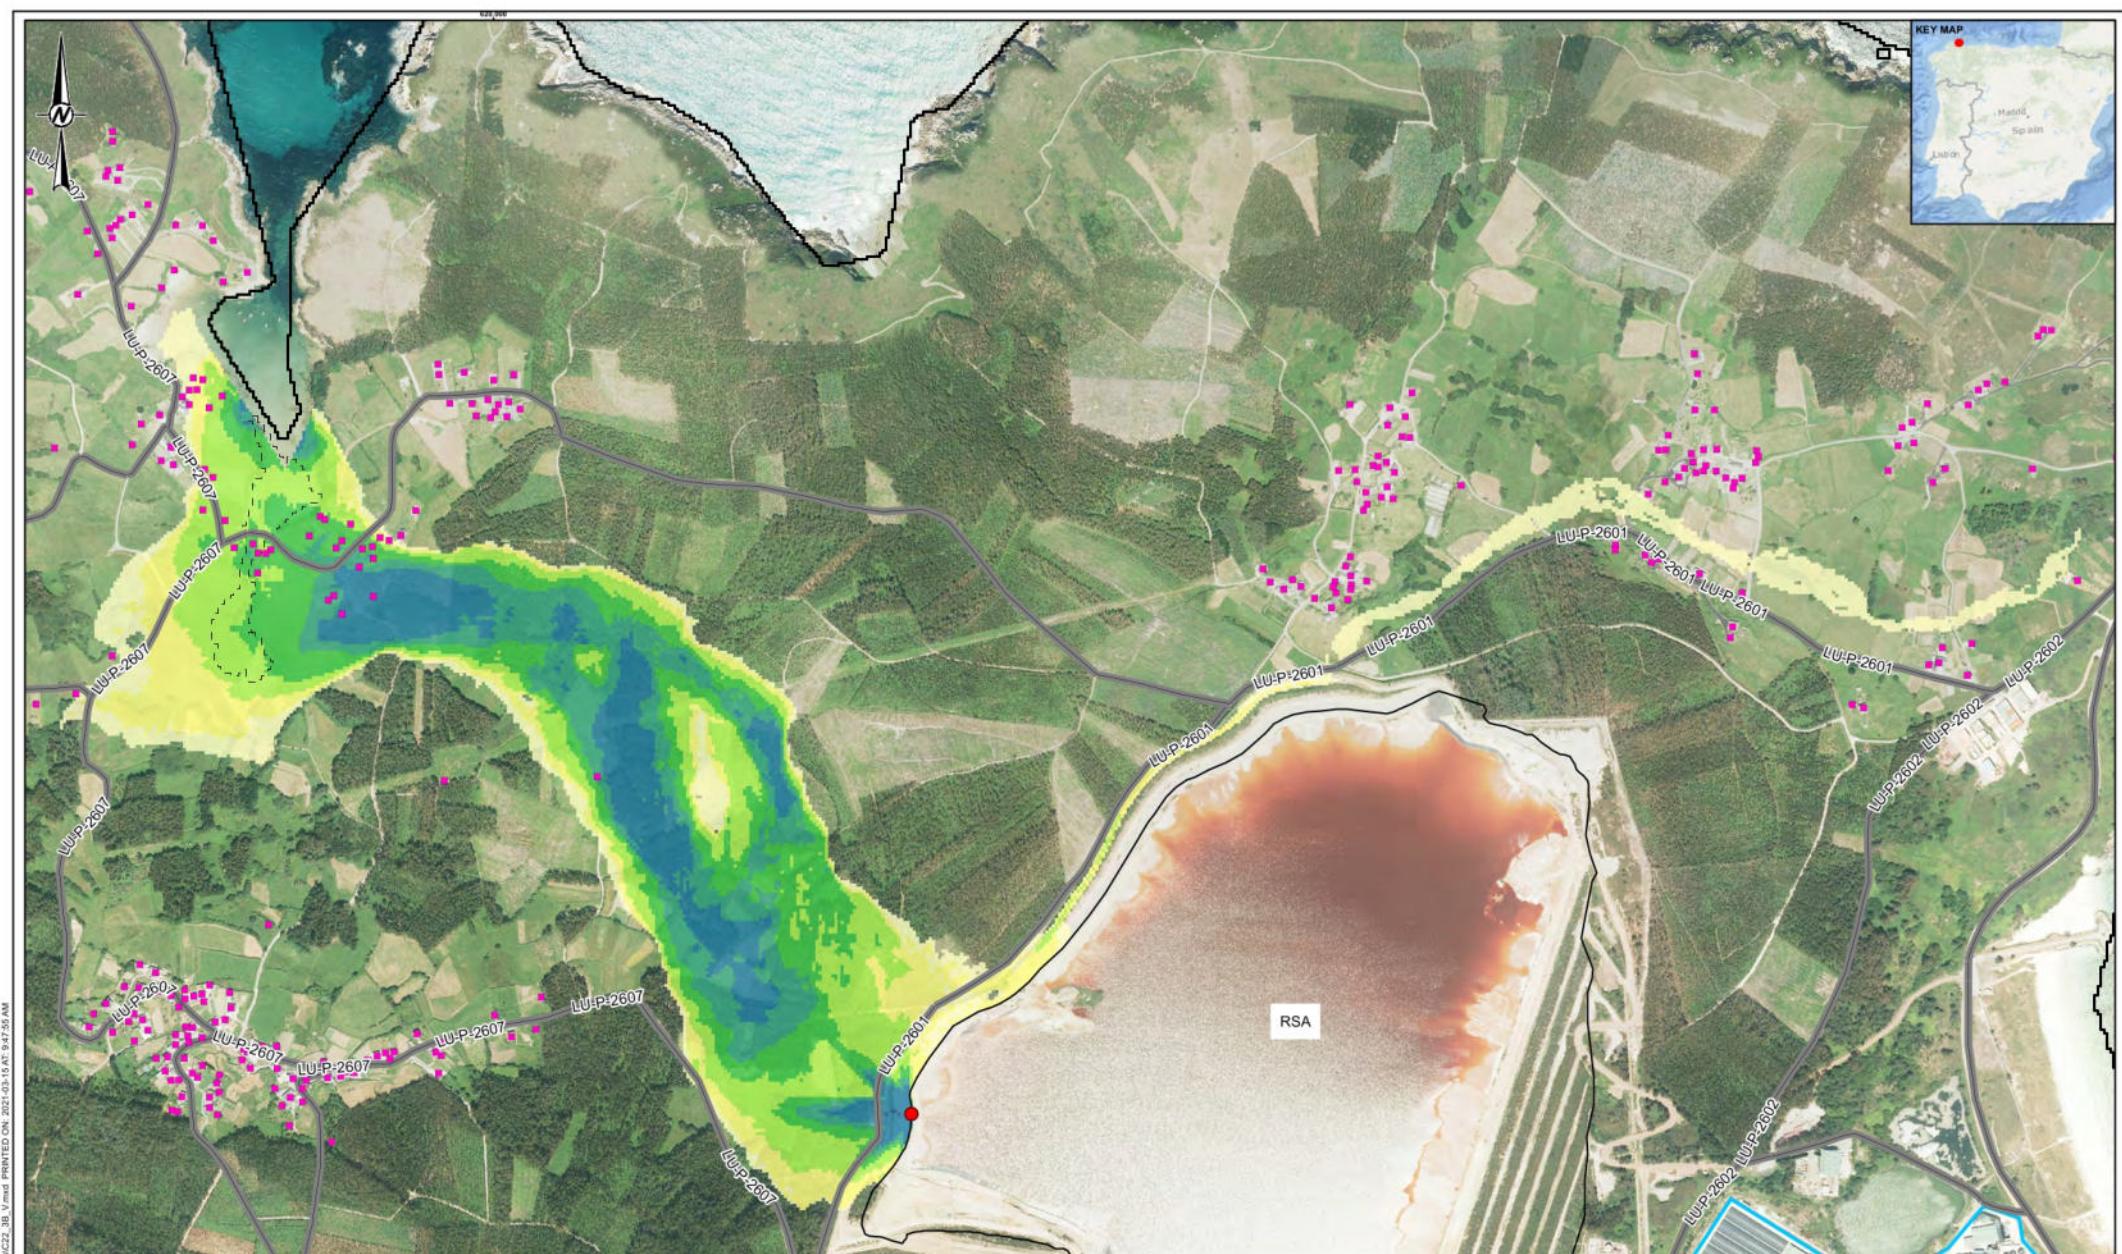
Titular:  
**Escenario de rotura 3B**  
**Día lluvioso**  
**Profundidad máxima de inundación**

PROJECT NO. 20449285 CONTROL ##### REV. A FIGURE D21

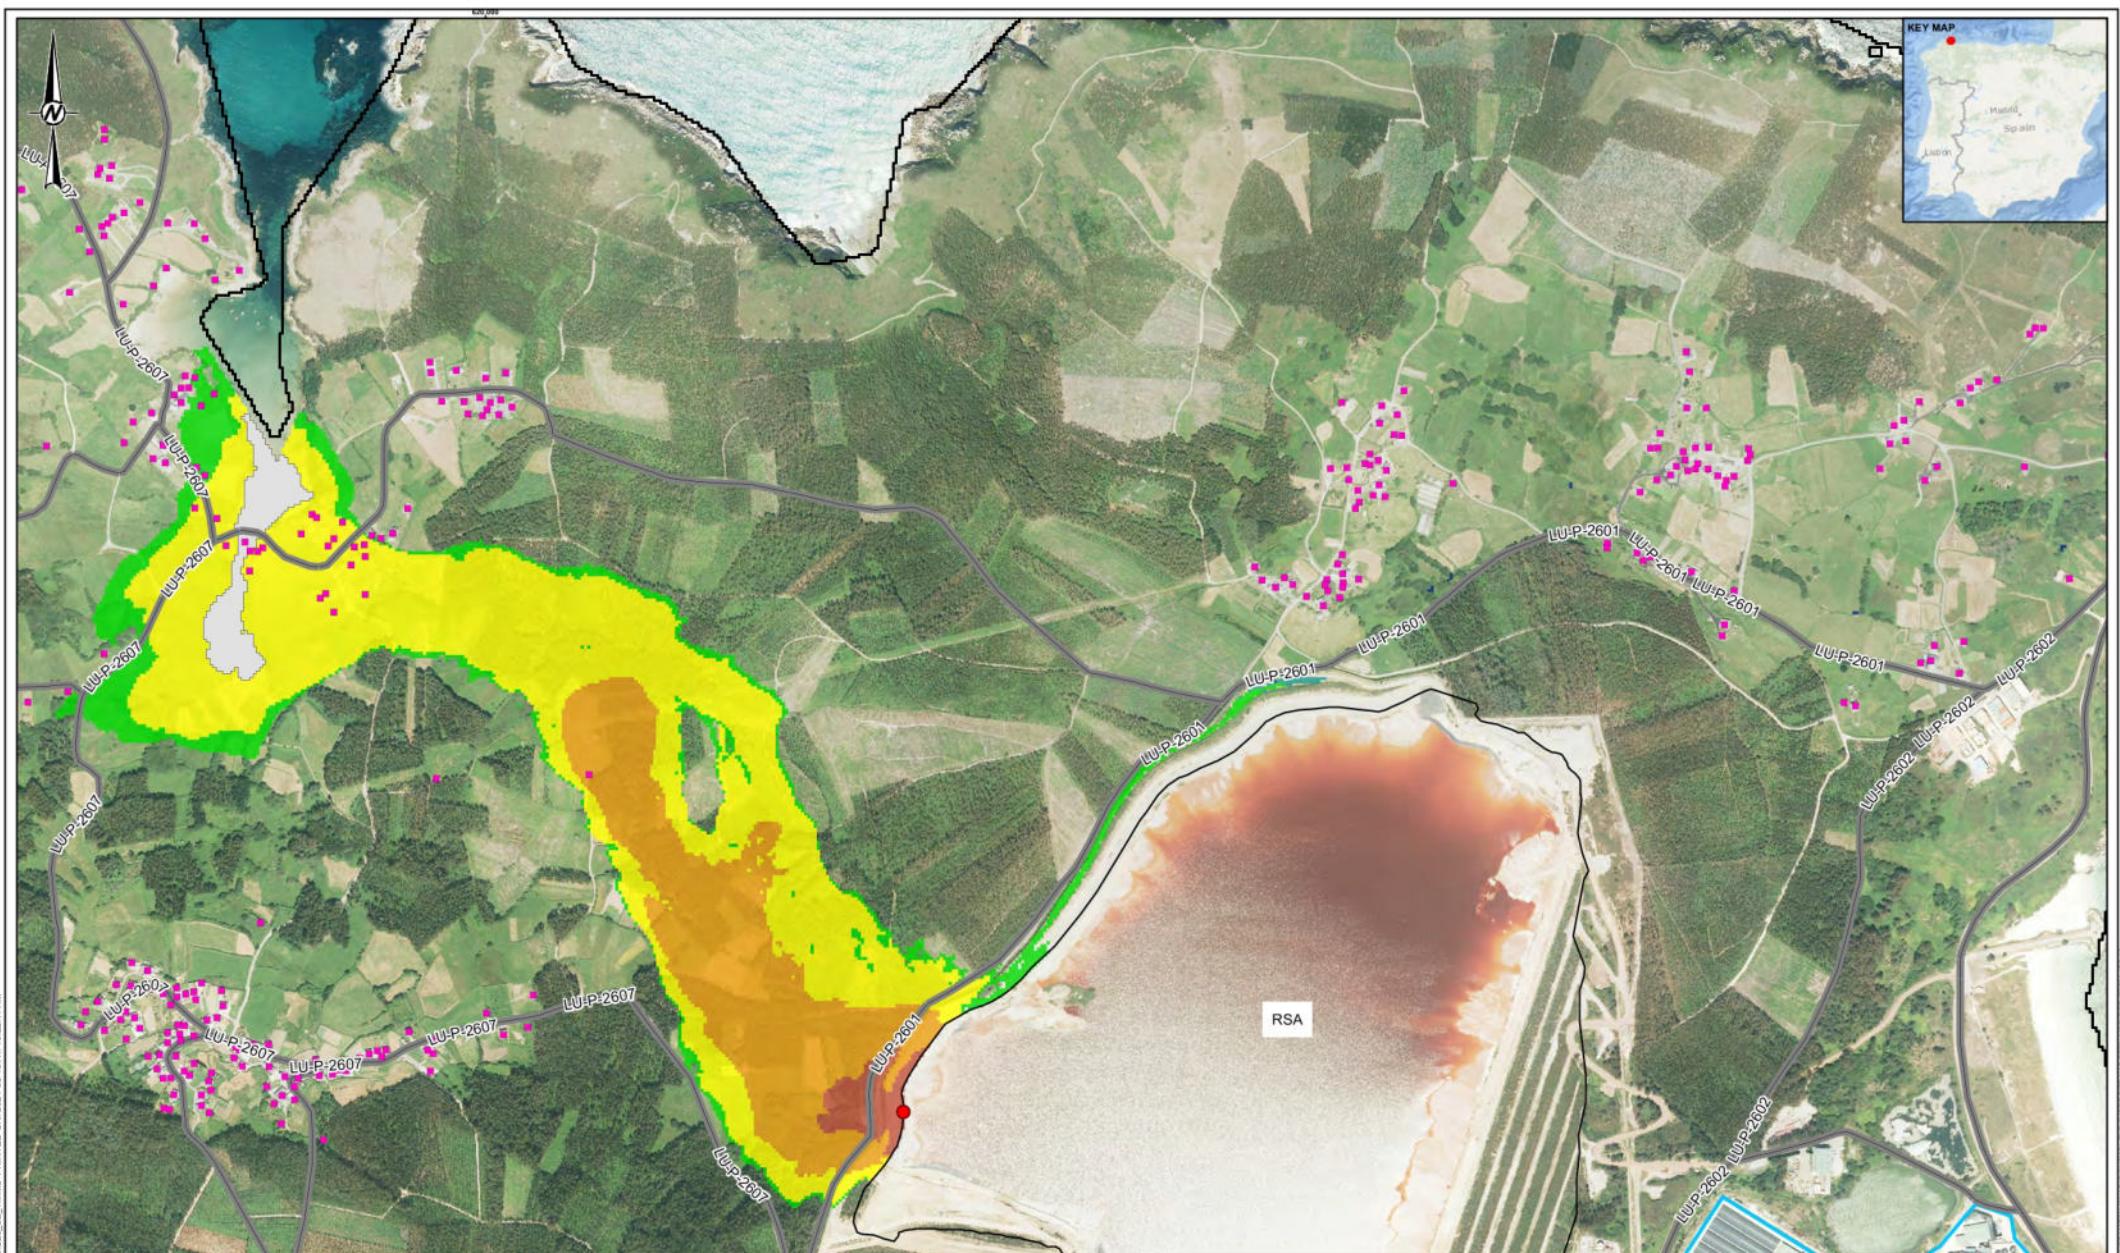
Título:  
**Escenario de rotura 38**  
**Día lluvioso**  
**Velocidad máxima**

PROJECT NO. 20449285 CONTROL ##### REV. A FIGURE D22

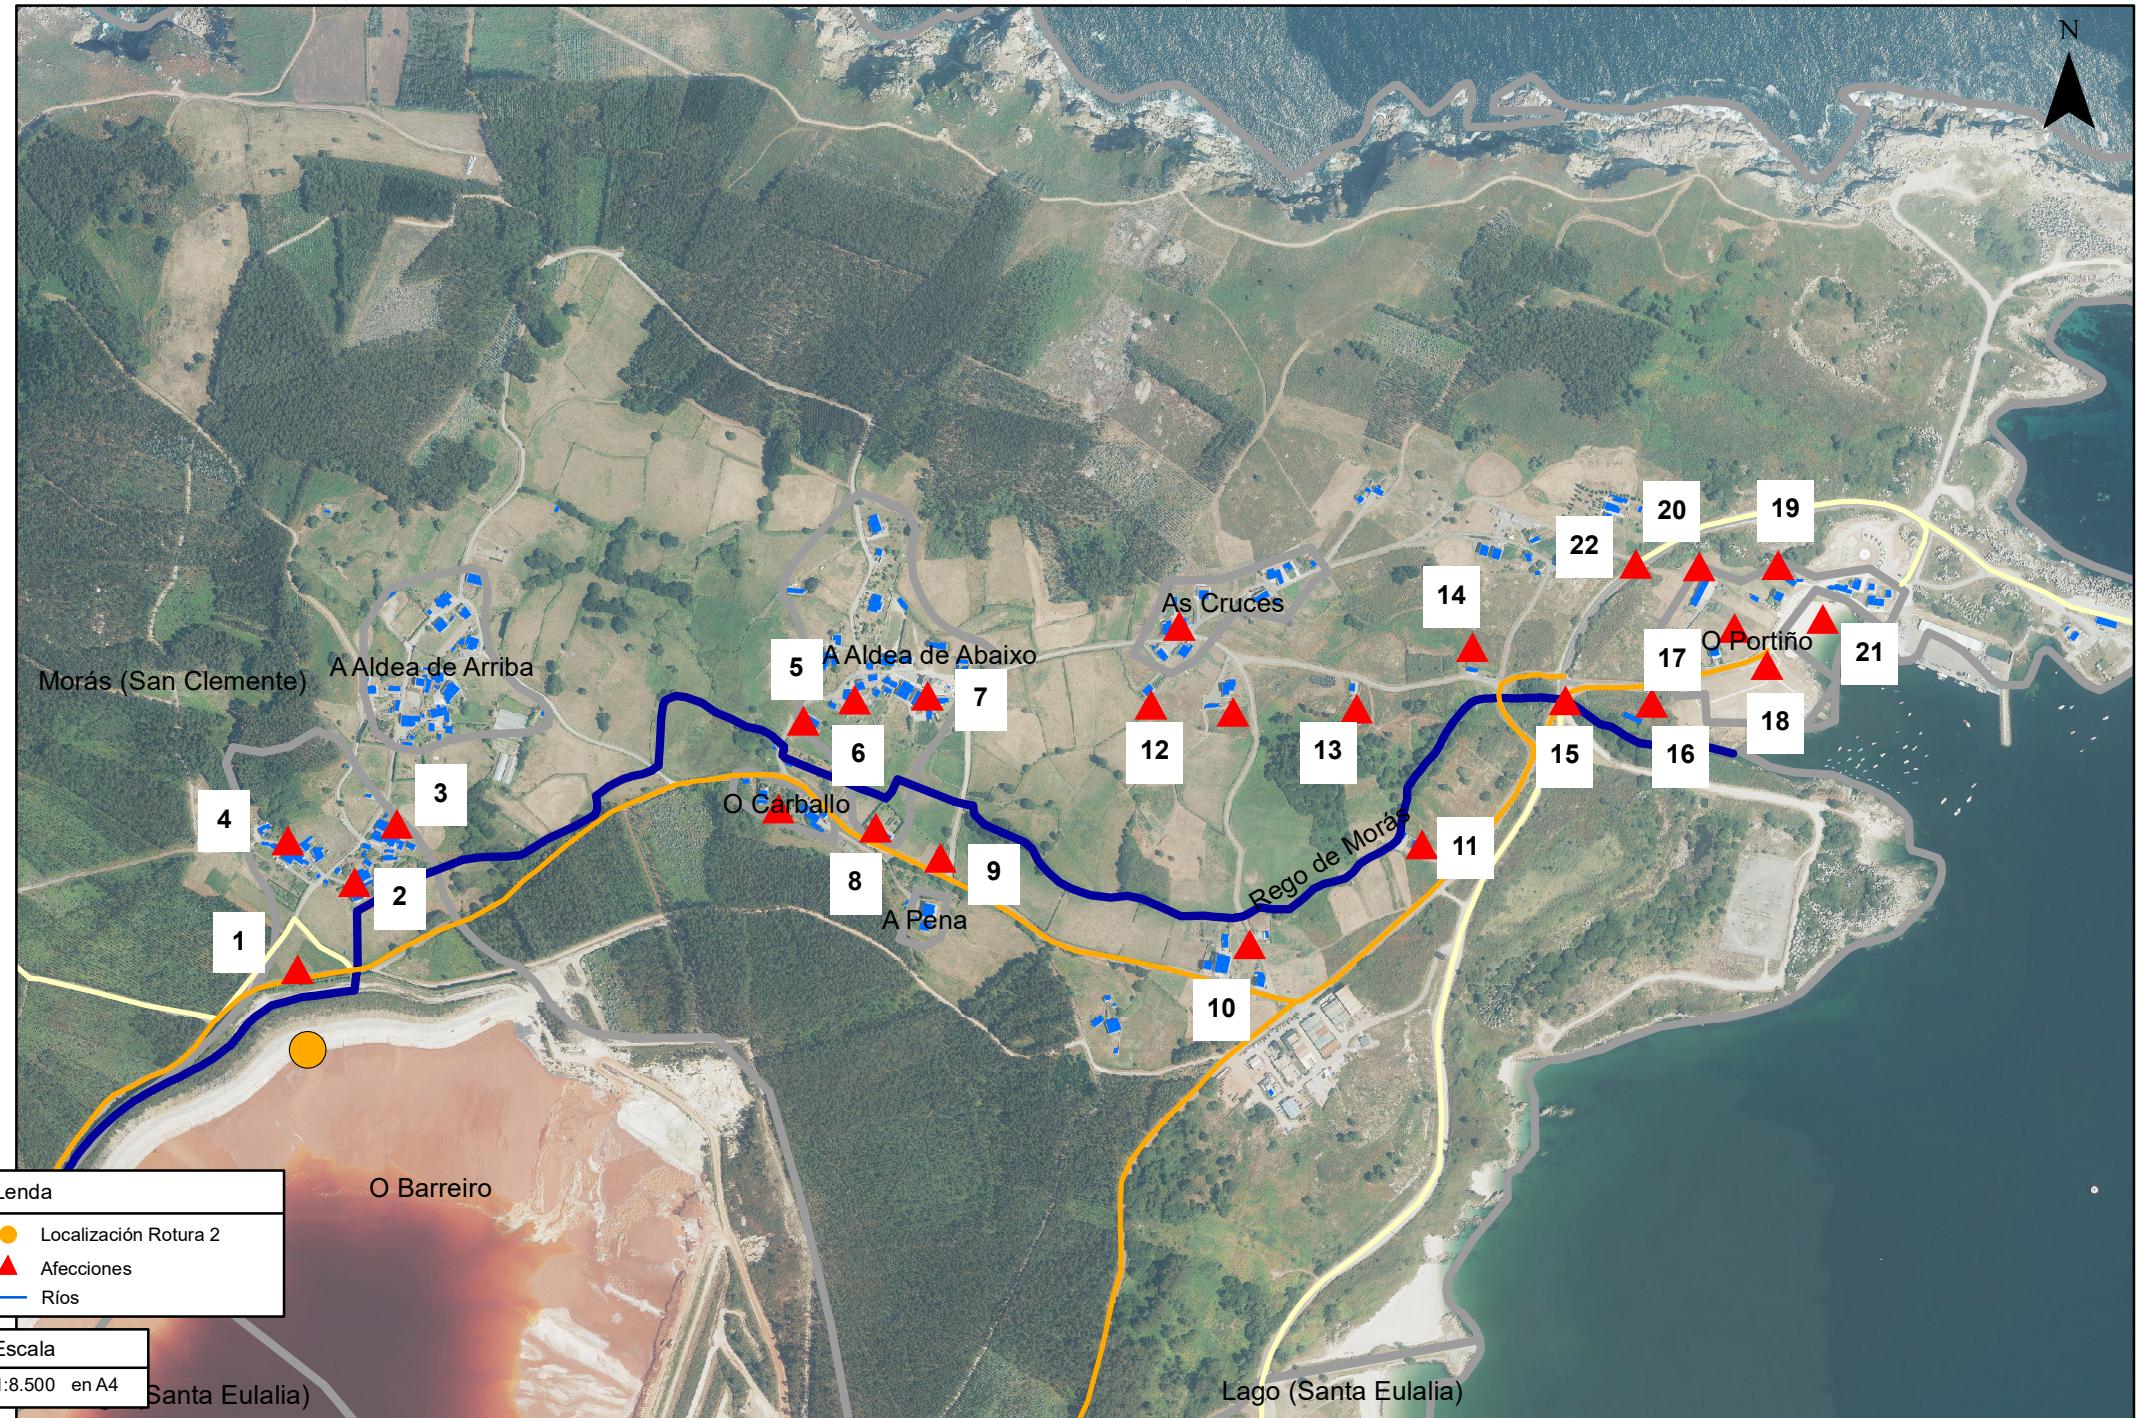
ESCENARIO DE ROTURA 2A: DIQUE DE COLA ZONA ESTE TUBIFICACIÓN EN DÍA SOLEADO					
Afección 22– Intersección en pista de acceso a viviendas en Lg. O Portiño COORDENADAS UTM: 29T X: 622.763 Y: 4.841.895					
Profundidad máxima de la inundación (m)	Velocidad máxima (m/s)	Tiempo hasta la inundación a 0,3 m (minutos)	Severidad de la inundación	Tipo de afección	Calificación
1 – 2,5	2,5 – 5	5 - 10	H6	Daños materiales	GRAVE
Inseguro para vehículos y personas. Todos los tipos de edificios considerados vulnerables a la rotura.
