## PLAN DE EMERGENCIA EXTERIOR: DEPÓSITO BARROS ROJOS

Septiembre 2025

**PROJECT**  
**DAM BREAK AND CONSEQUENCE CATEGORY ASSESSMENT**  
**SAN CIPRIAN RESIDUAL STORAGE AREA**

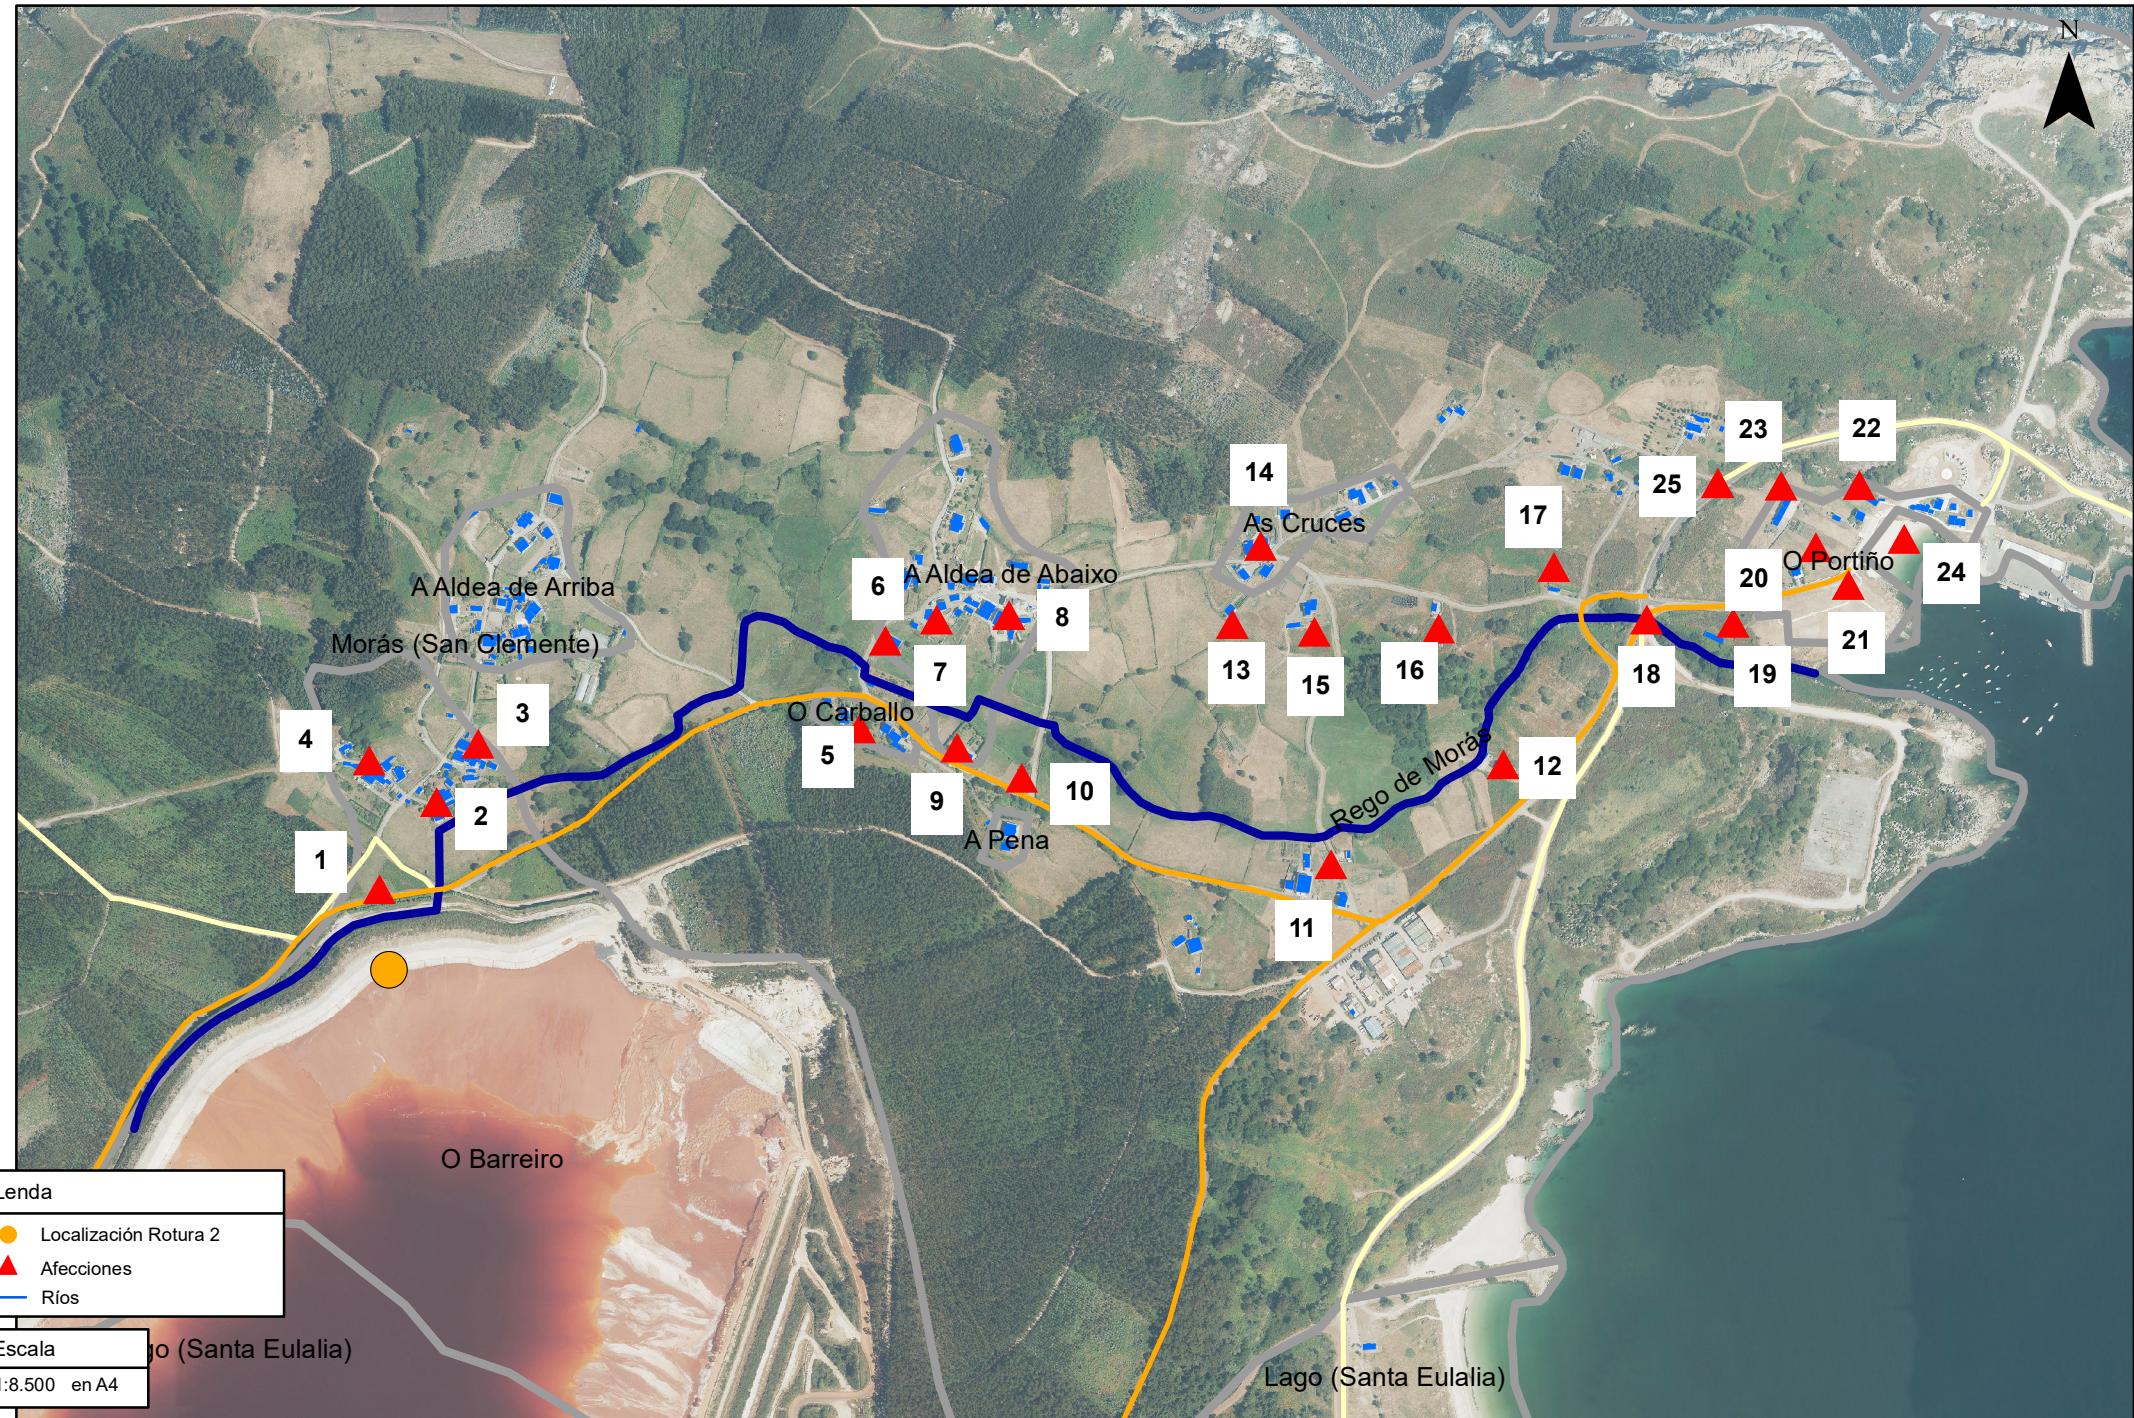
Profundidad máxima de la inundación (m)	Velocidad máxima (m/s)	Tiempo hasta la inundación a 0,3 m (minutos)	Severidad de la inundación	Tipo de afección	Calificación
1 – 2,5	5 – 7,5	10 – 15	H6	Daños materiales	GRAVE
Inseguro para vehículos y personas. Todos los tipos de edificios considerados vulnerables a la rotura.

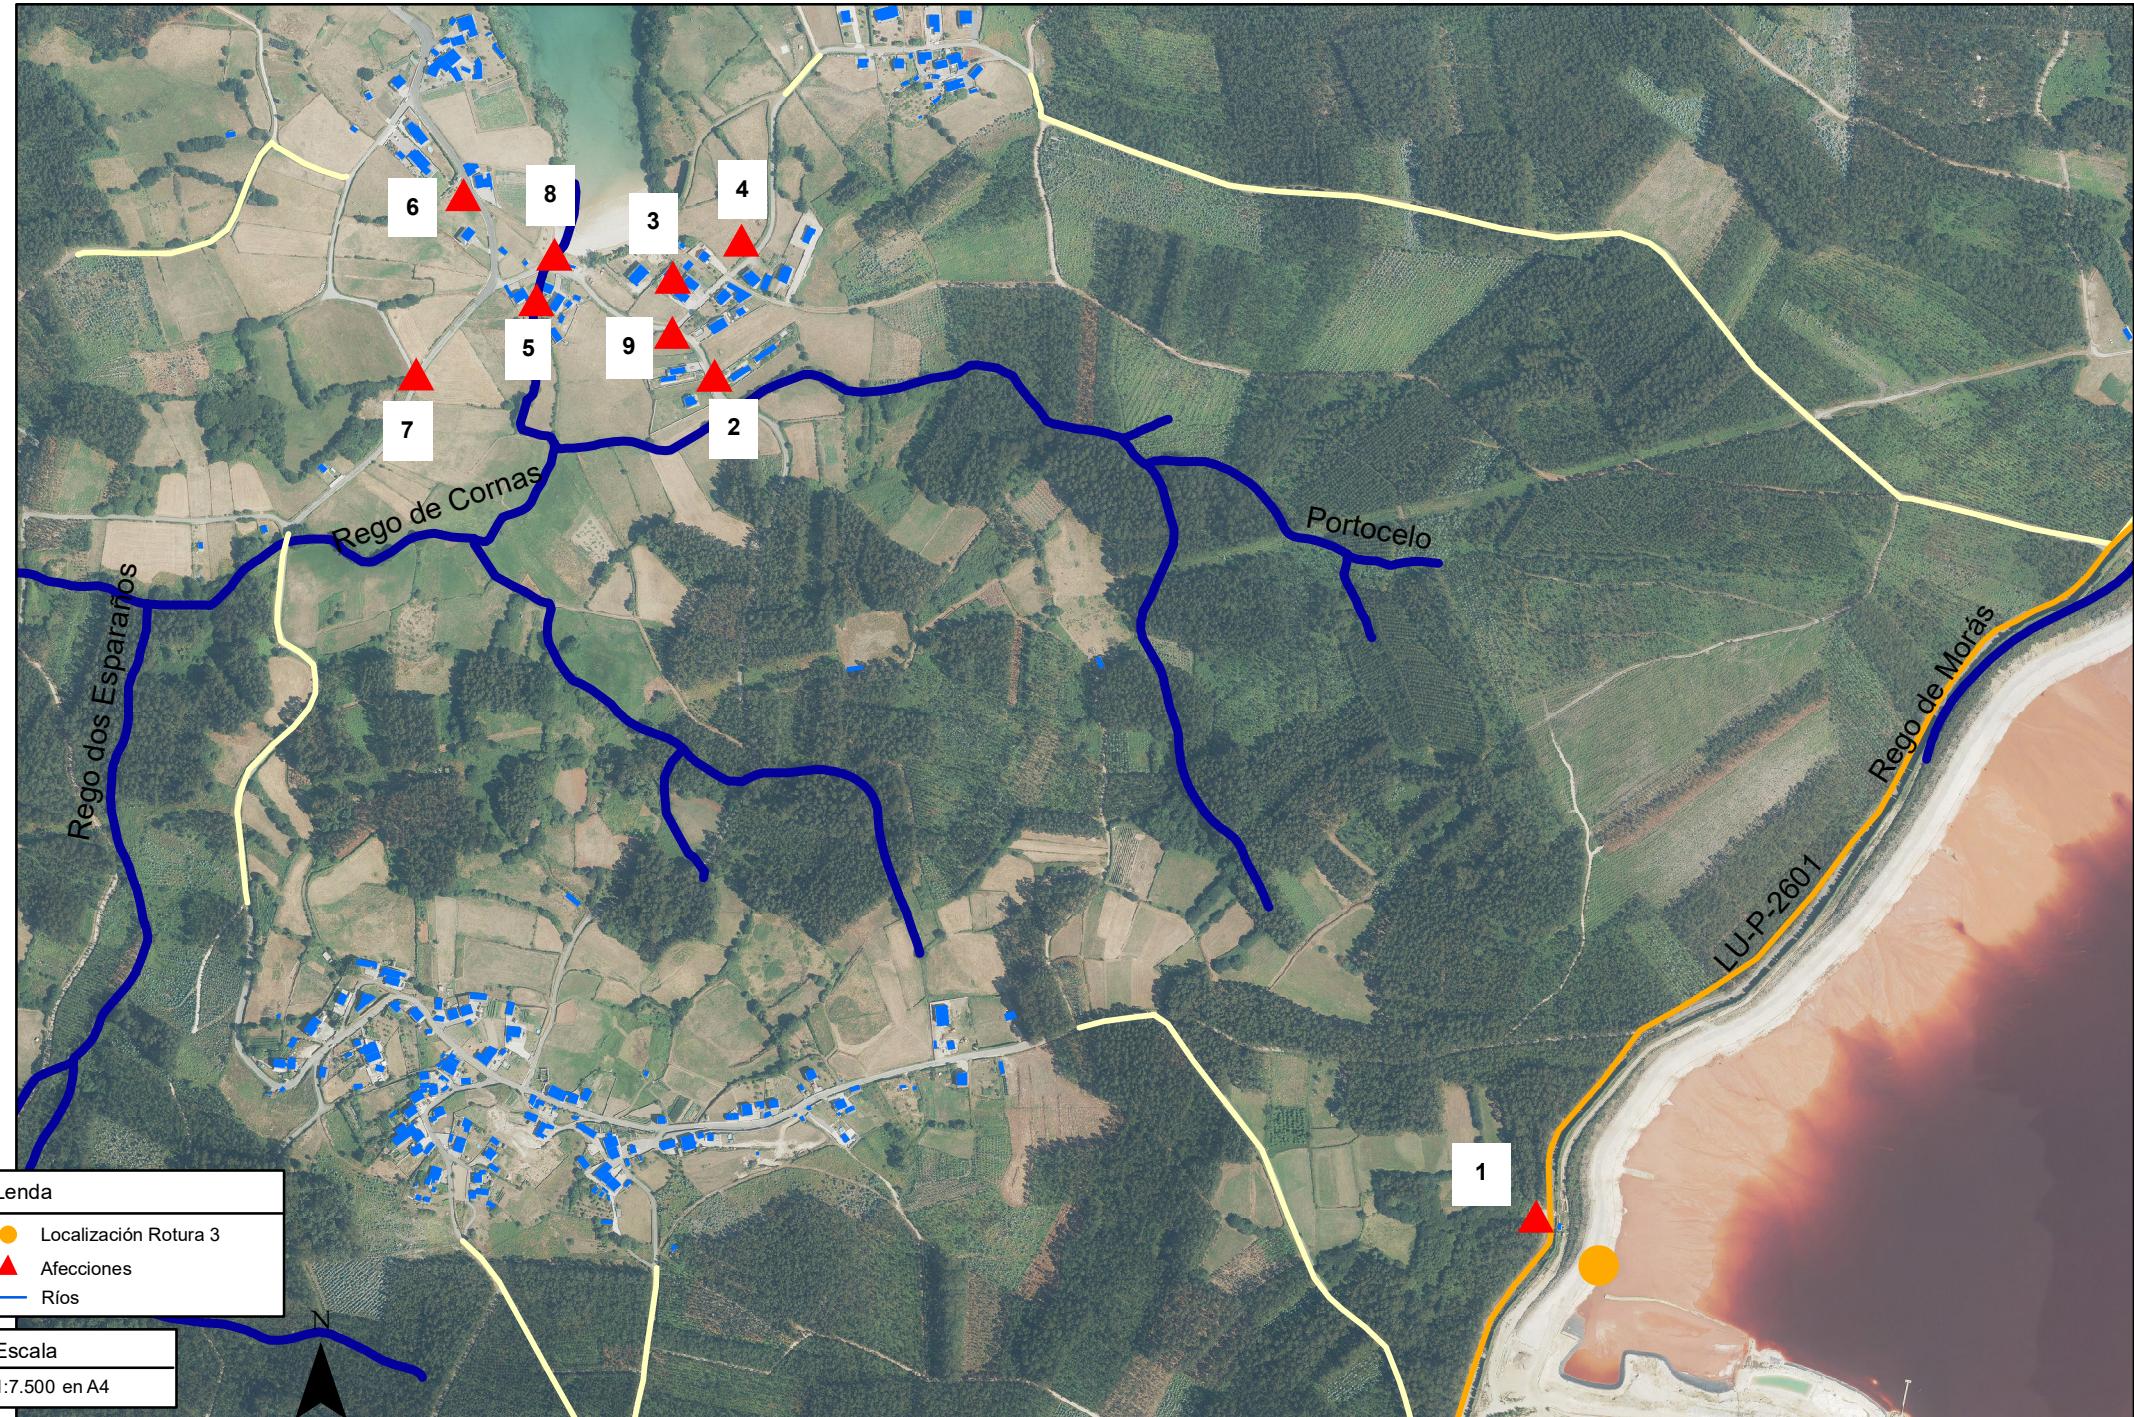
Profundidad máxima de la inundación (m)	Velocidad máxima (m/s)	Tiempo hasta la inundación a 0,3 m (minutos)	Severidad de la inundación	Tipo de afección	Calificación
5 – 10	5 – 7,5	5 – 10	H6	Daños materiales	GRAVE

Inseguro para vehículos y personas. Todos los tipos de edificios considerados vulnerables a la rotura.

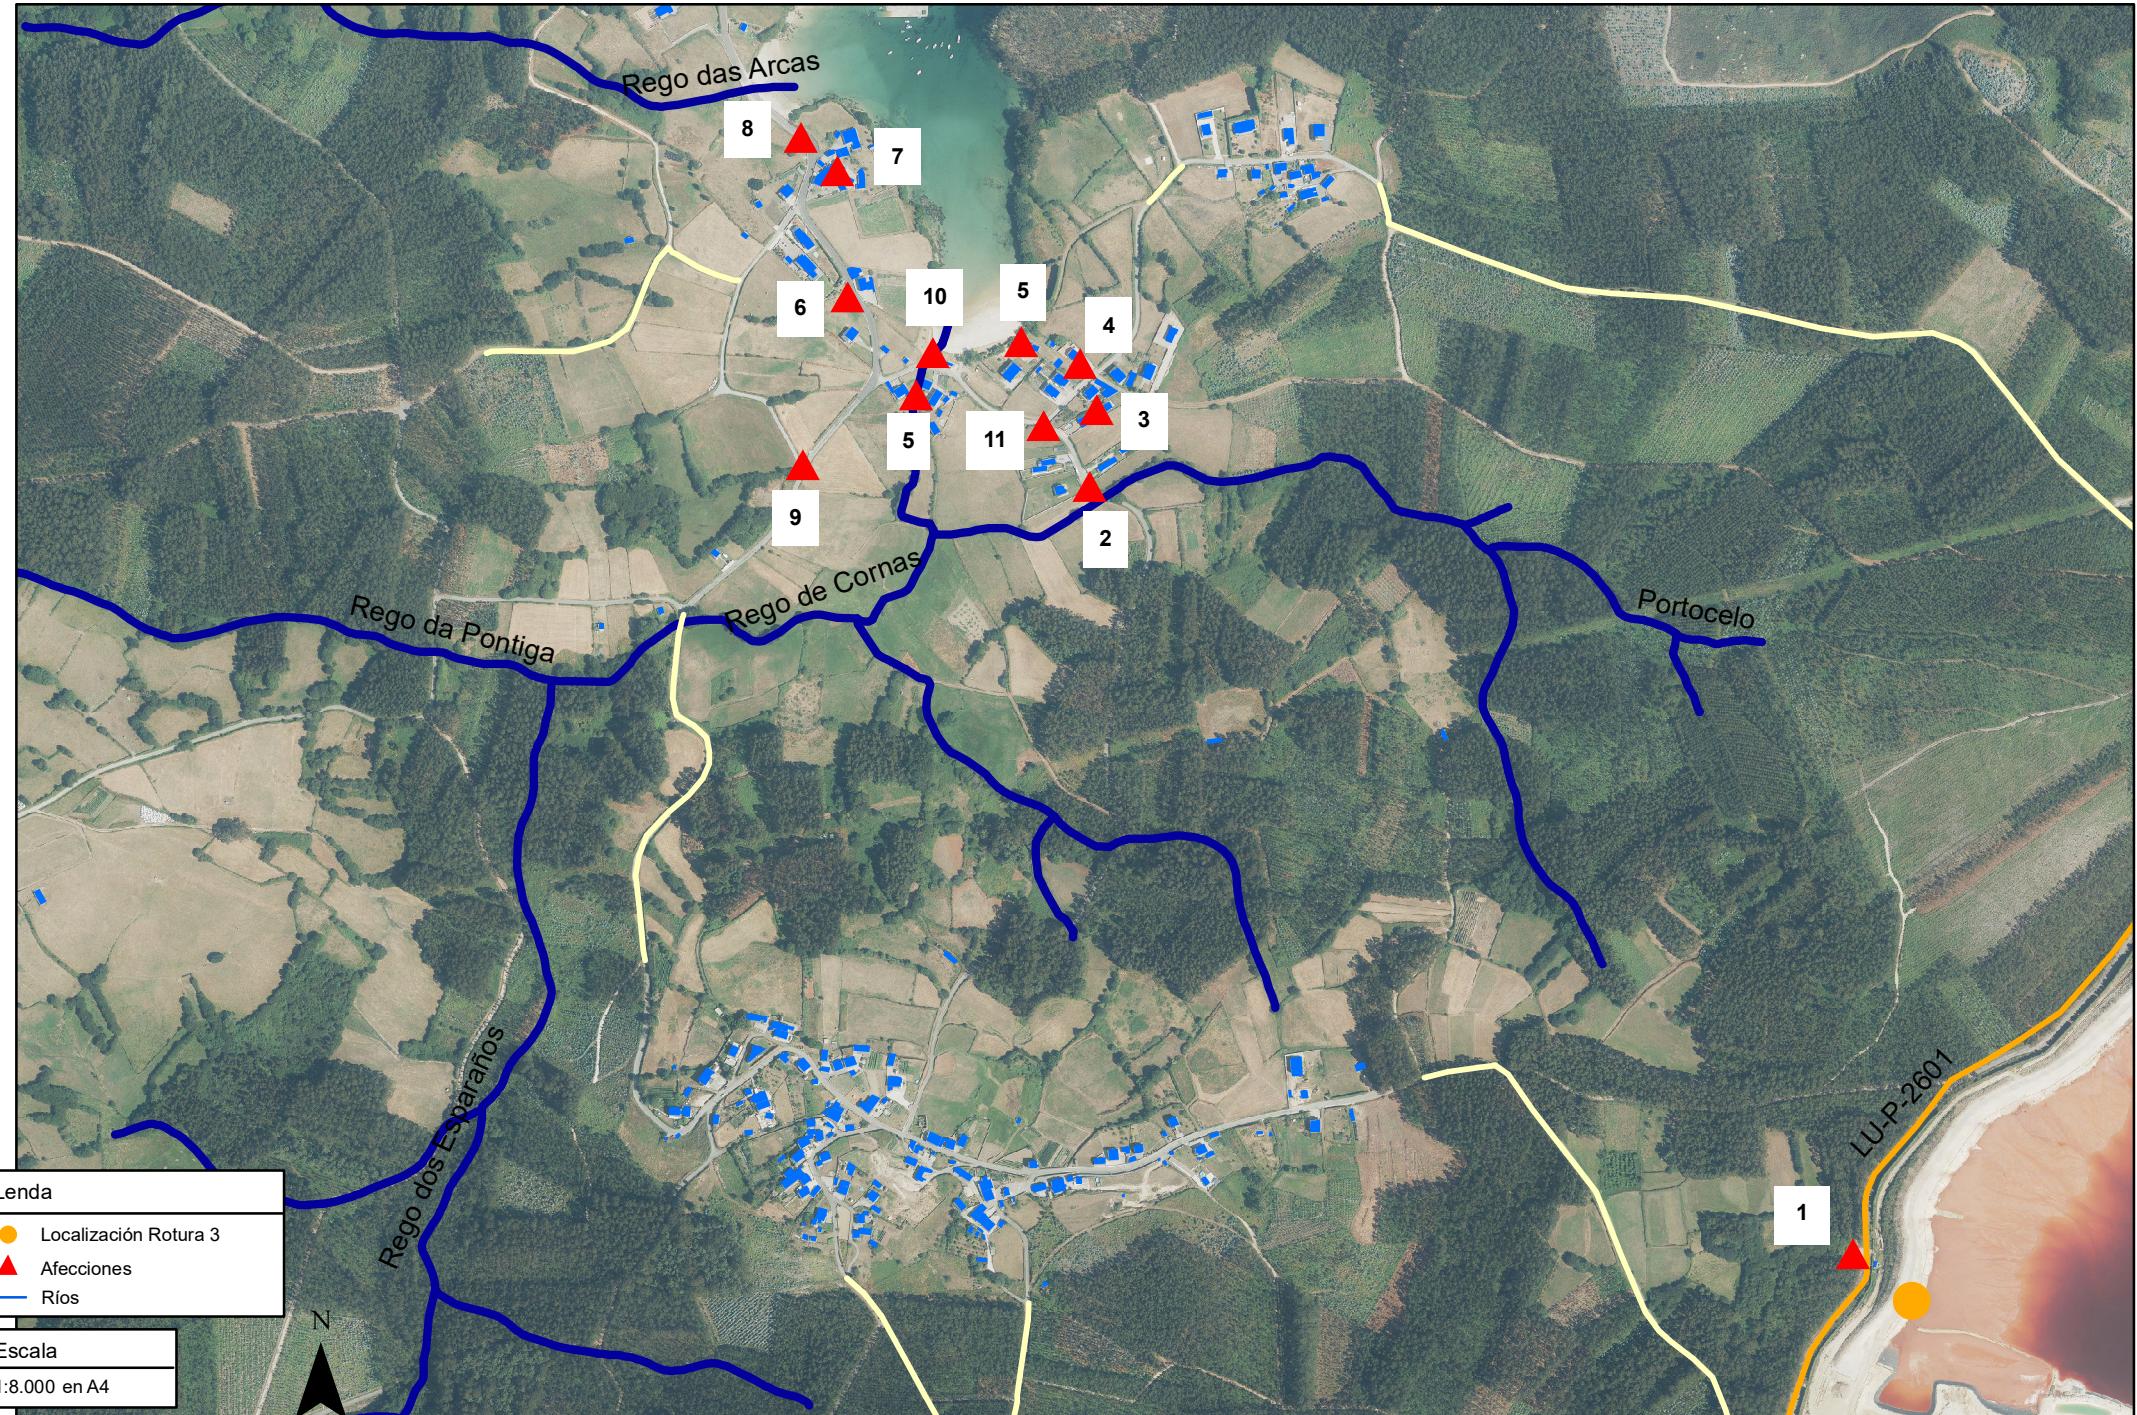
Profundidad máxima de la inundación (m)	Velocidad máxima (m/s)	Tiempo hasta la inundación a 0,3 m (minutos)	Severidad de la inundación	Tipo de afección	Calificación
2,5 - 5	10 - 15	10 - 15	H6	Daños materiales	GRAVE

Inseguro para vehículos y personas. Todos los tipos de edificios considerados vulnerables a la rotura.
