## PLAN DE EMERXENCIA EXTERIOR: DEPÓSITO BARROS VERMELLOS

Setembro 2025

É un instrumento técnico que establece a organización e procedementos de actuación que constitúen o sistema e dispositivo de resposta fronte á rotura dos diques.

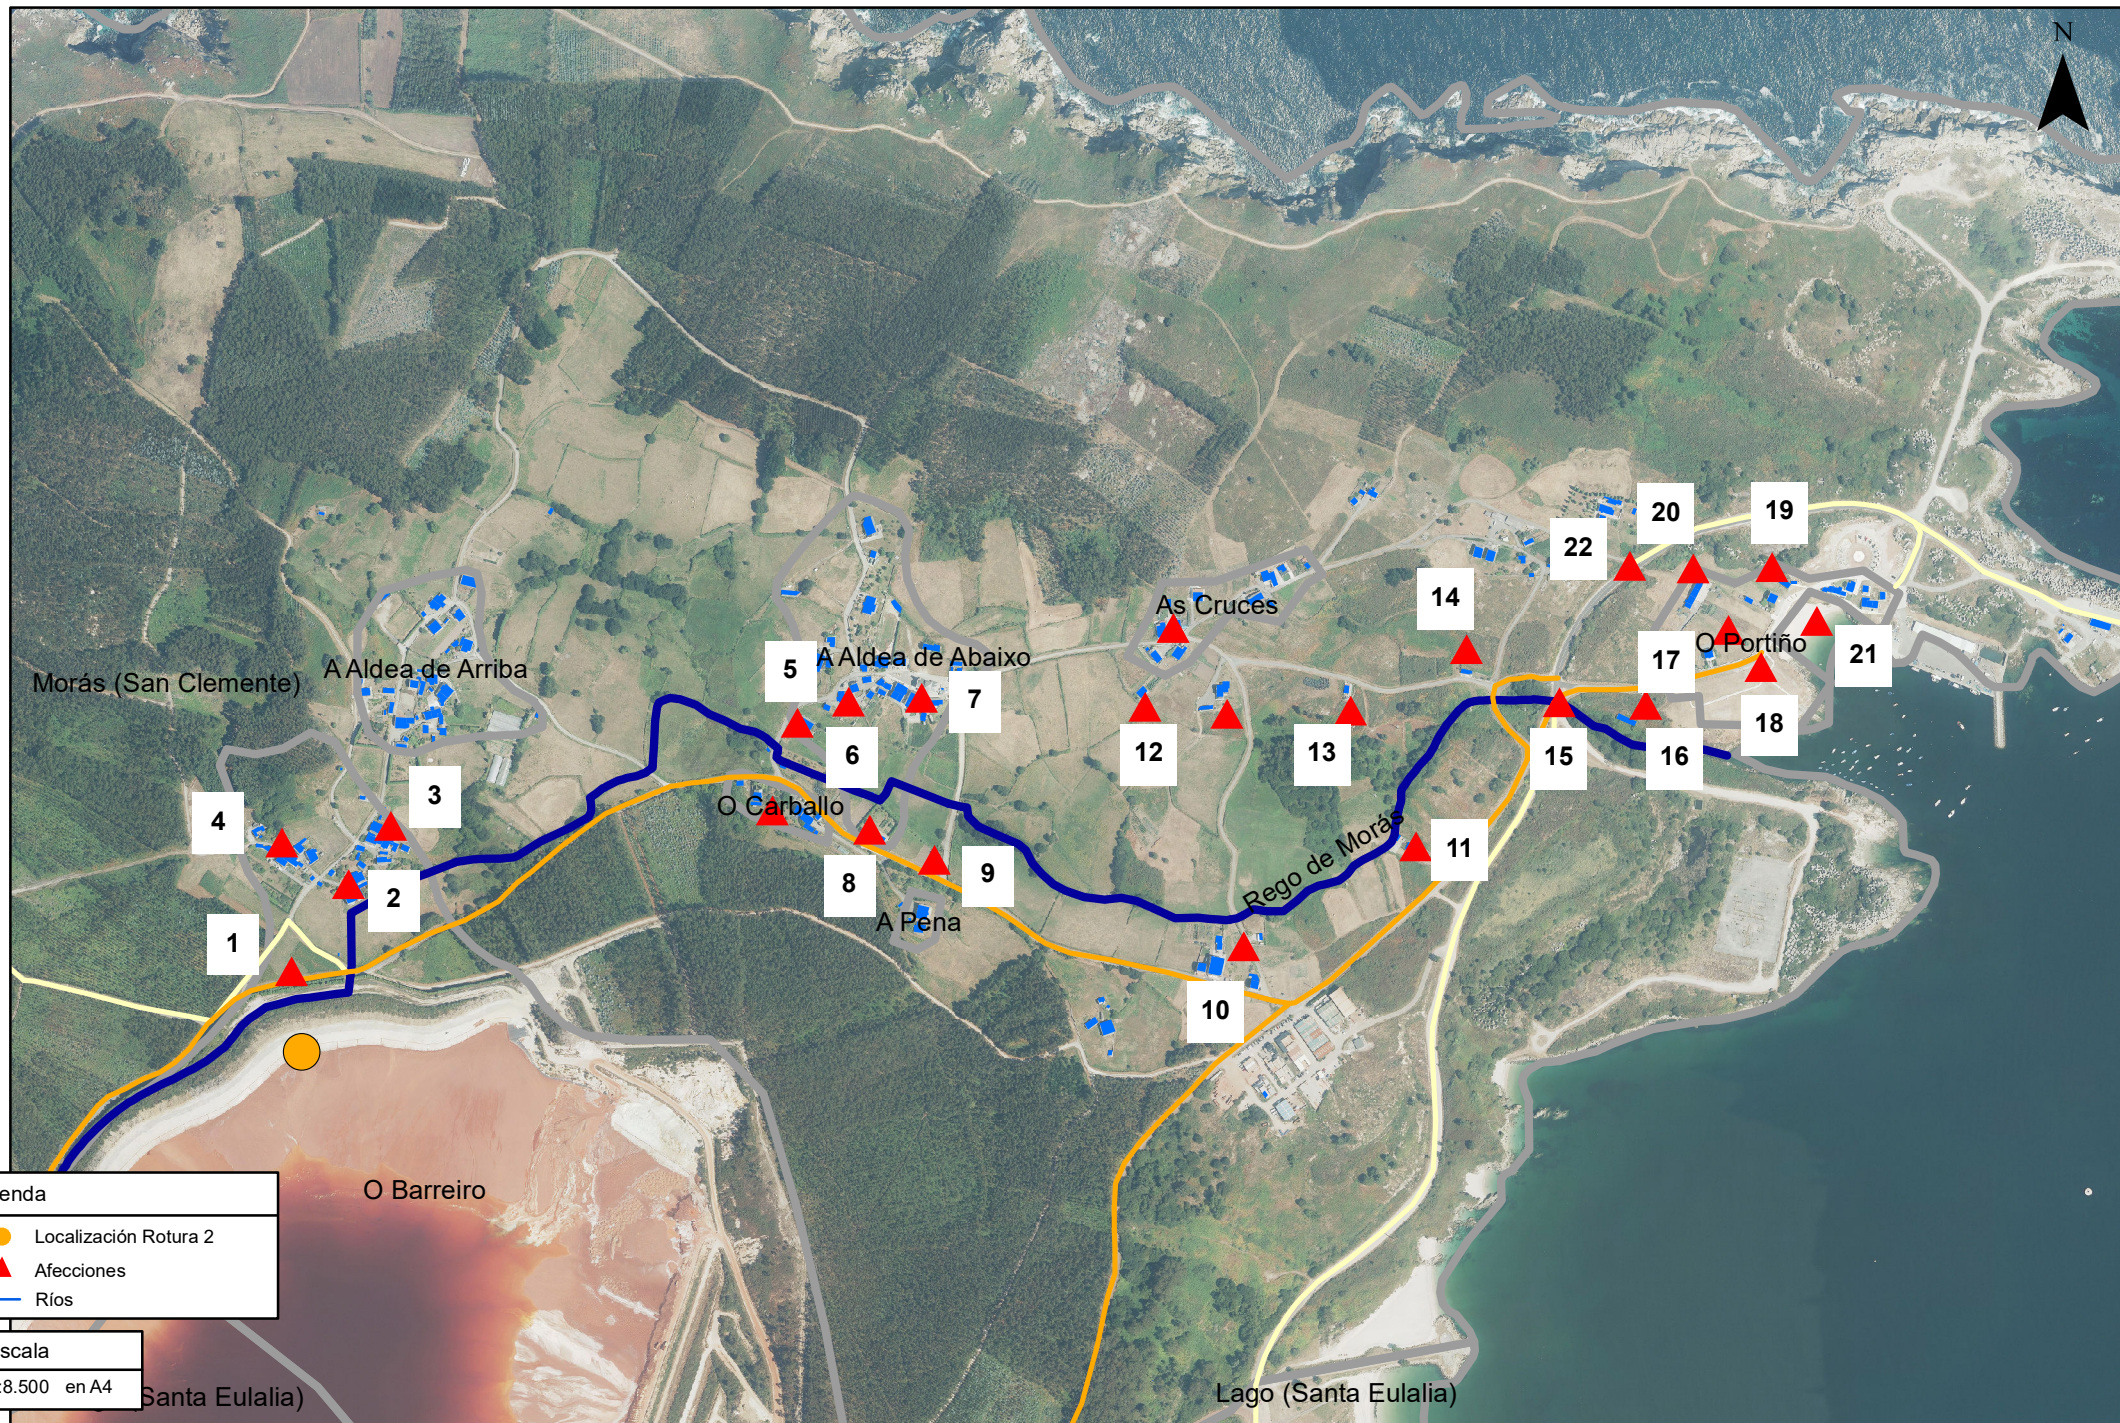
| ESCENARIO DE ROTURA 2B: DIQUE DE COLA ZONA SOBORDE LESTE EN DÍA CHUVIOSO | | | | | |
| Afección 1– Na estrada. LU-P-2601 fronte a Dique de Cola<br>COORDENADAS UTM: 29T X: 621.253 E: 4.841.428 | | | | | |

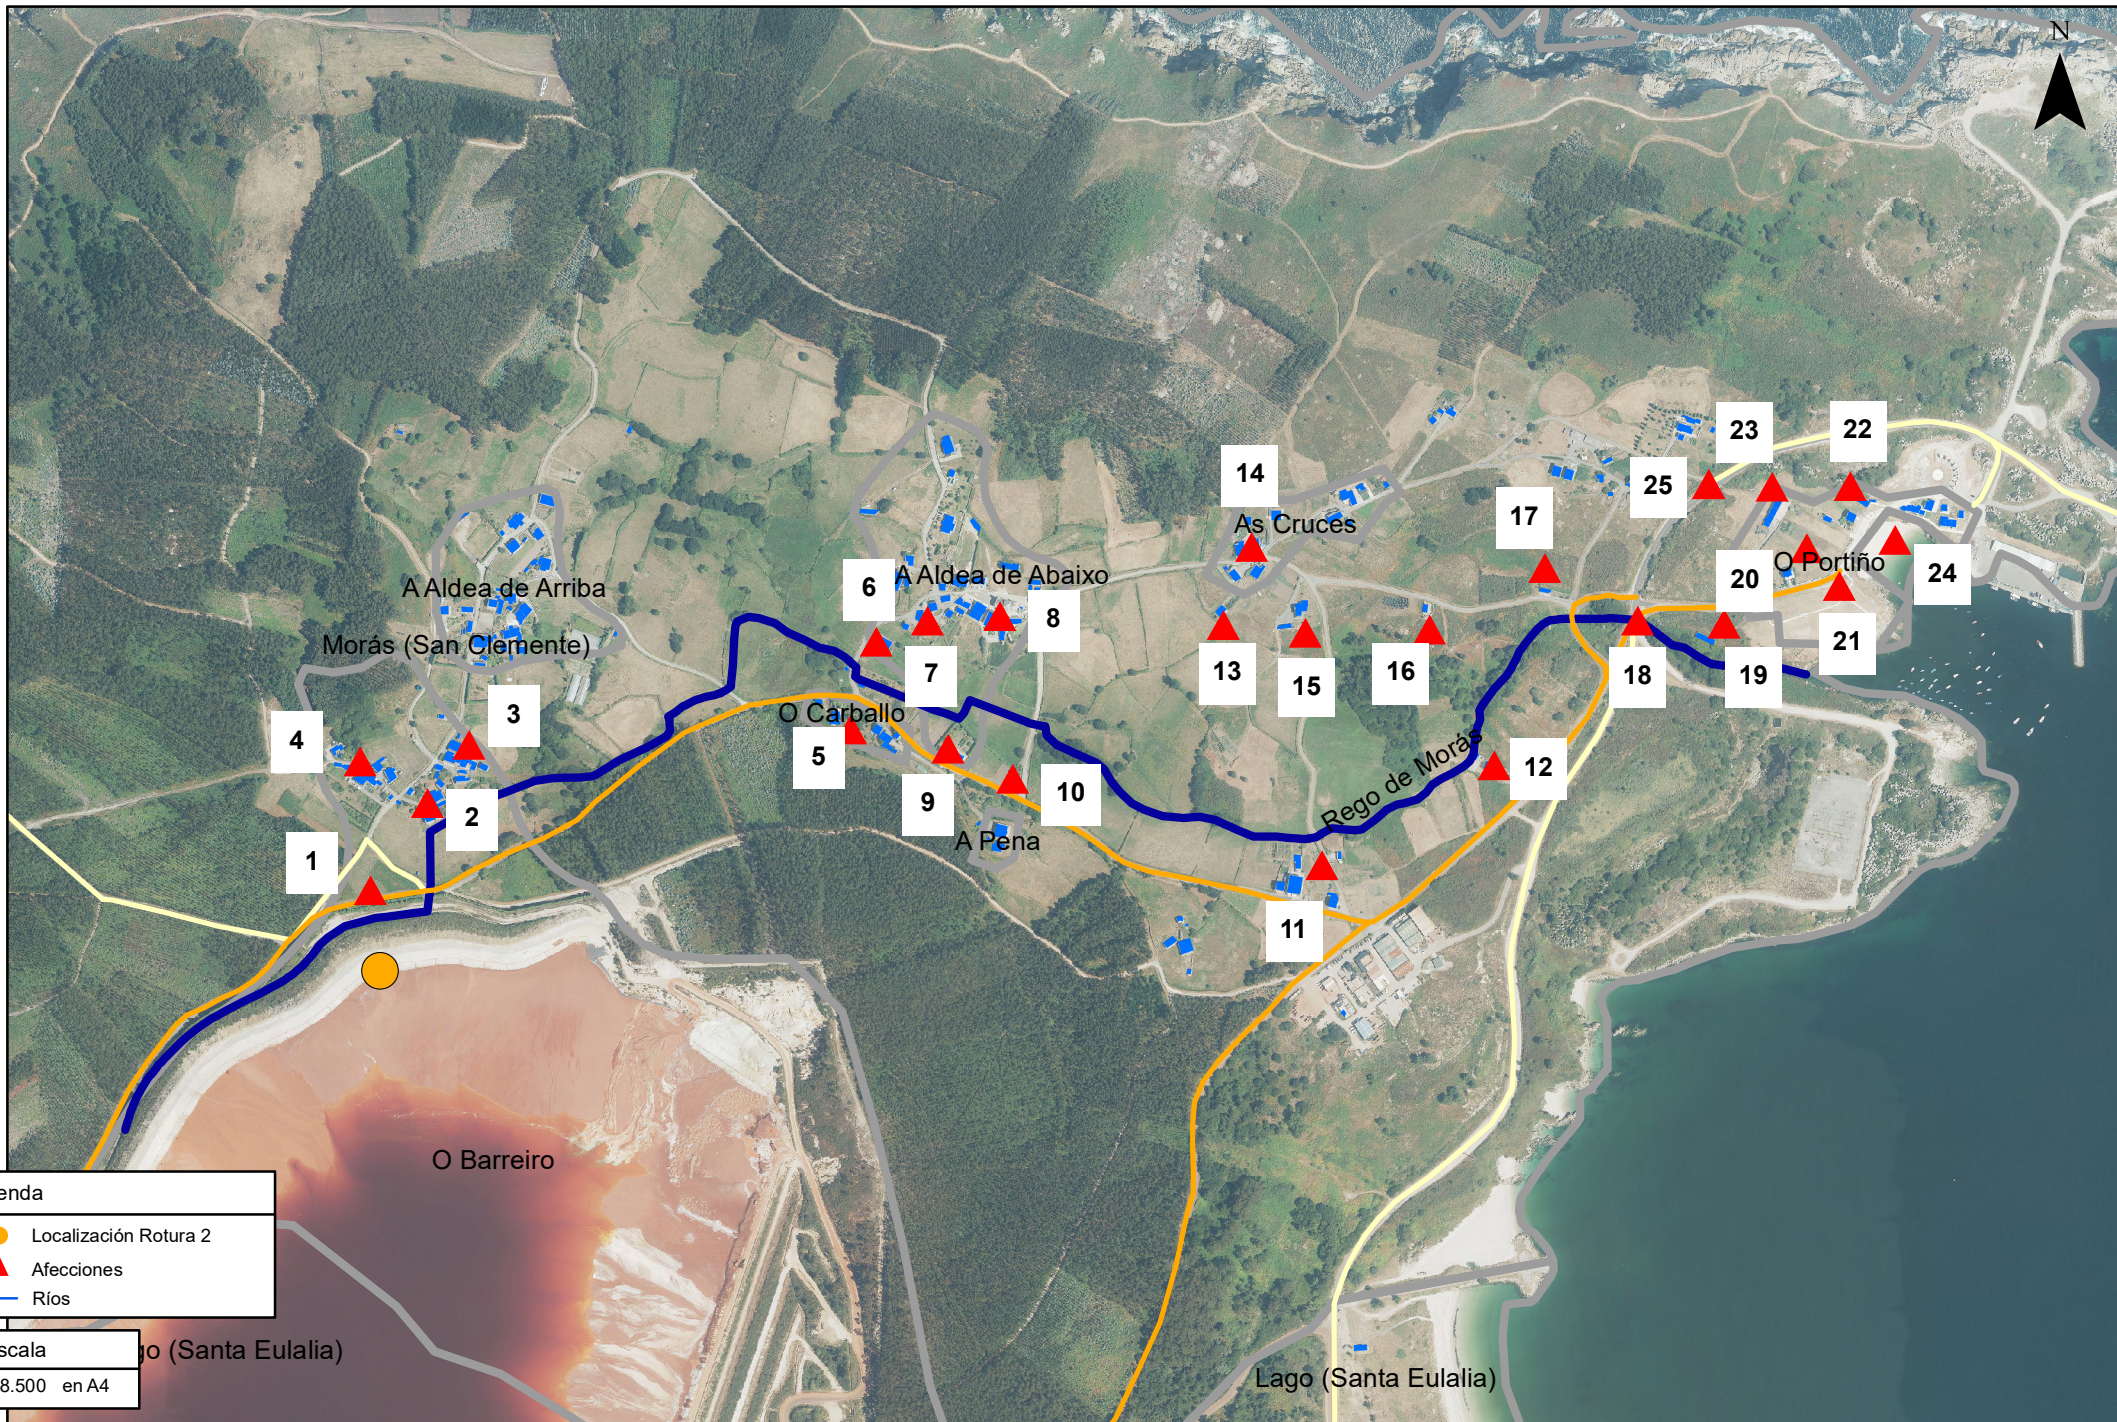
### ESCENARIO DE ROTURA 3A: DIQUE DE COLA ZONA OESTE TUBIFICACIÓN EN DÍA ASOLLADO

**Afección 1.- Punto en Estr. LU-P-2601**  
COORDENADAS UTM: 29T X: 620.608 E: 4.840.697
