## PLAN DE EMERGENCIA EXTERIOR: DEPÓSITO BARROS ROJOS

Marzo 2025

Es un instrumento técnico que establece la organización y procedimientos de actuación que constituyen el sistema y dispositivo de respuesta frente a la rotura de los diques.

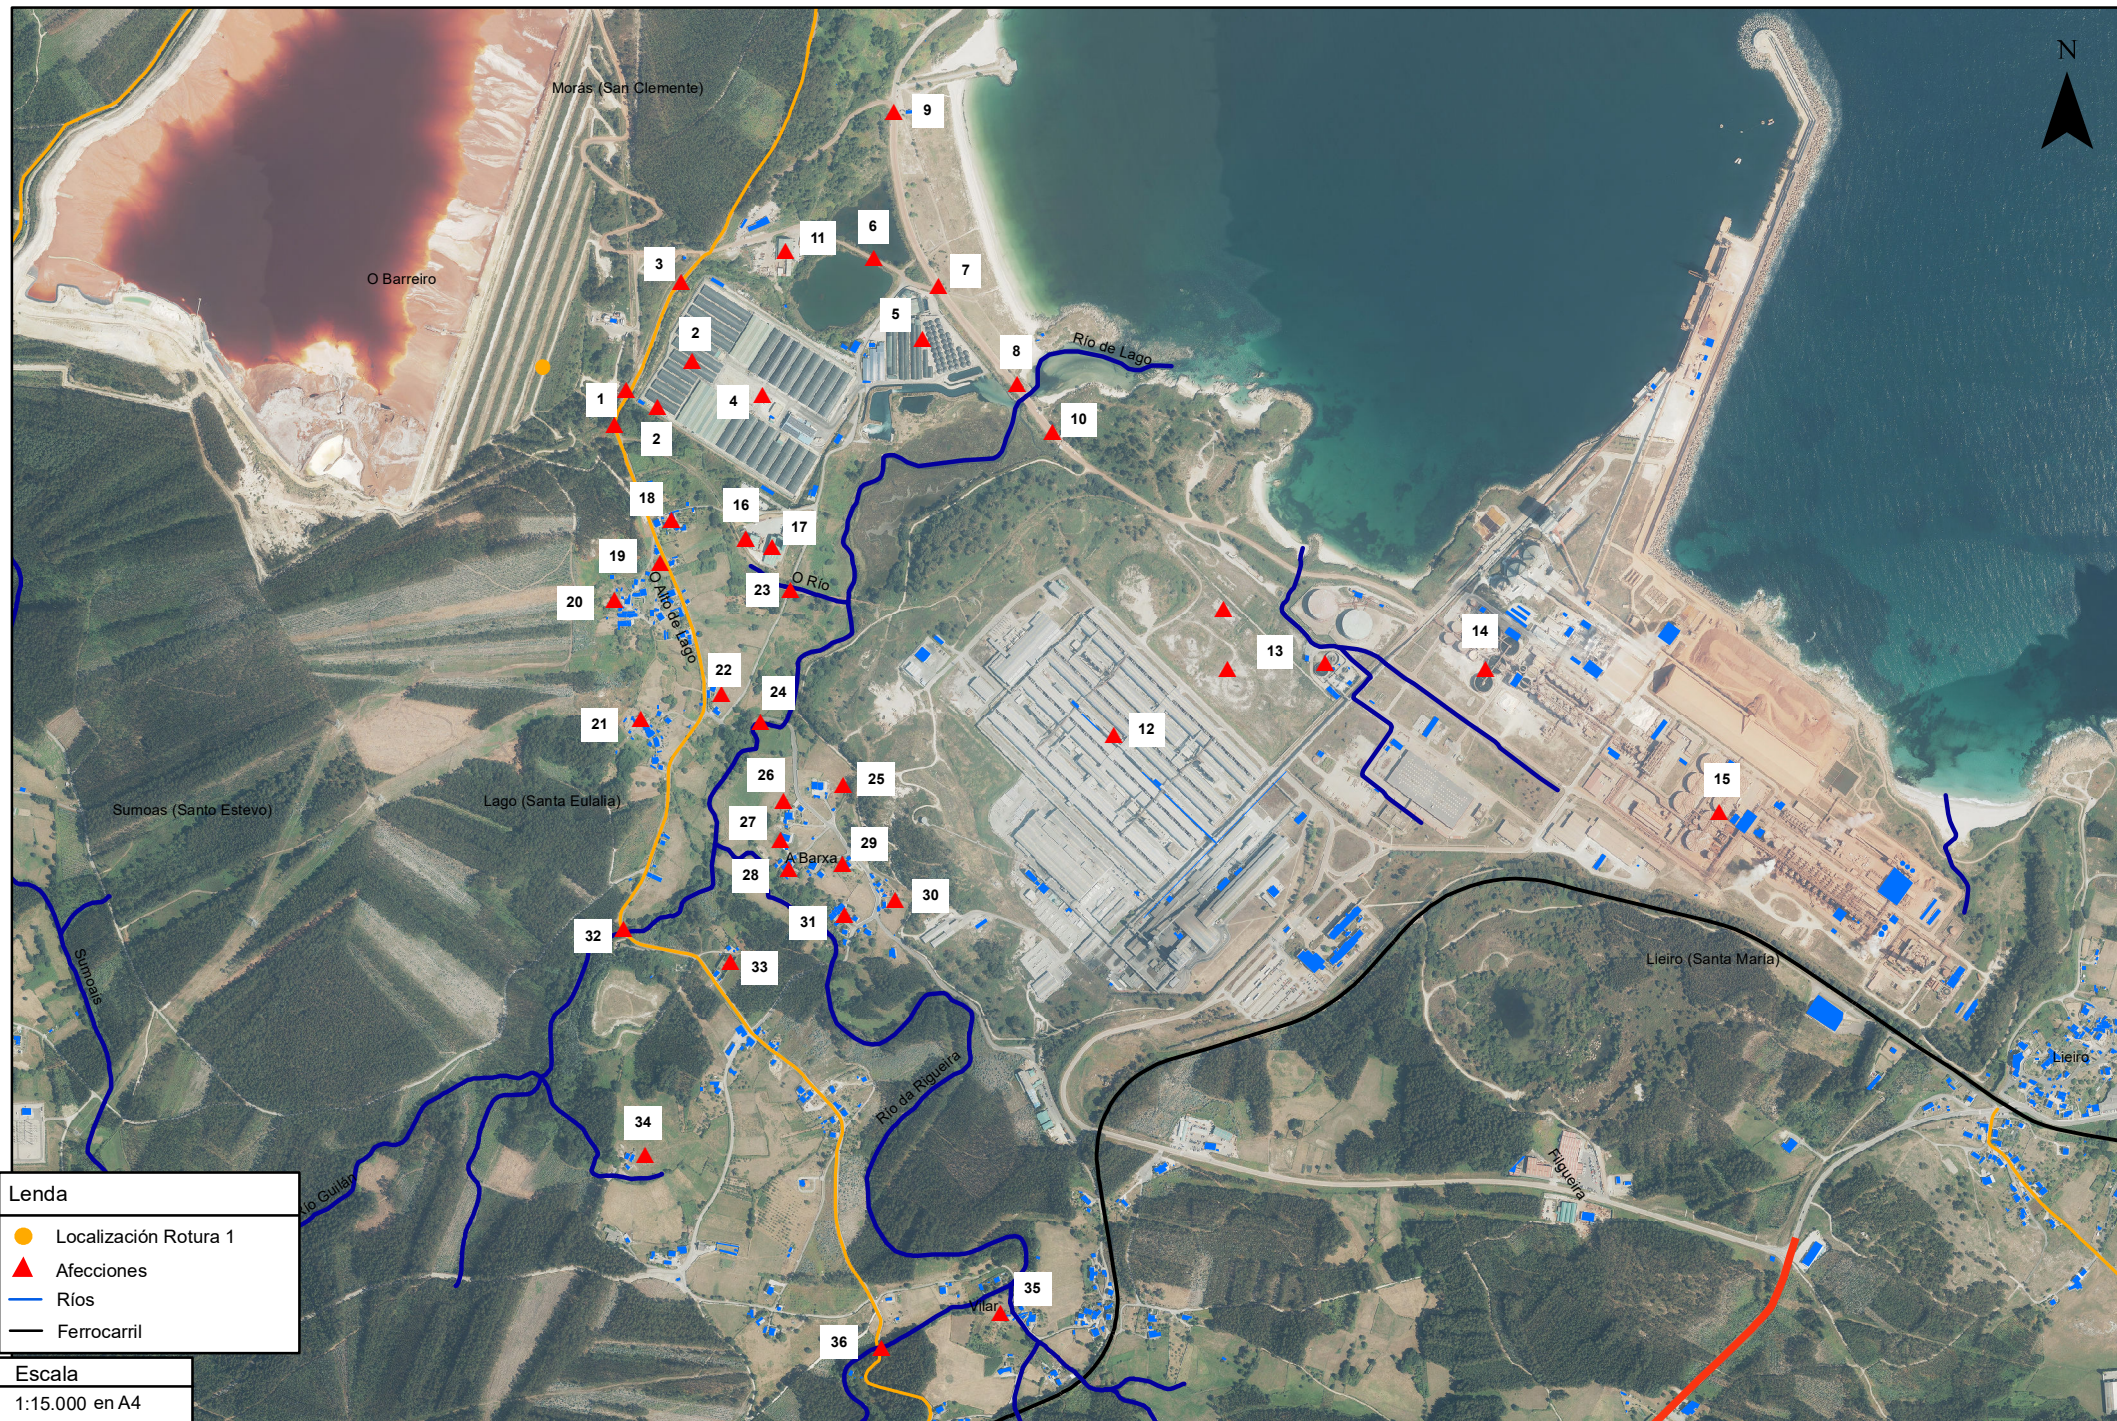
Inseguro para vehículos y personas. Todos los tipos de edificios considerados vulnerables a la rotura.
