## PLAN DE EMERXENCIA EXTERIOR: DEPÓSITO BARROS VERMELLOS

Marzo 2025

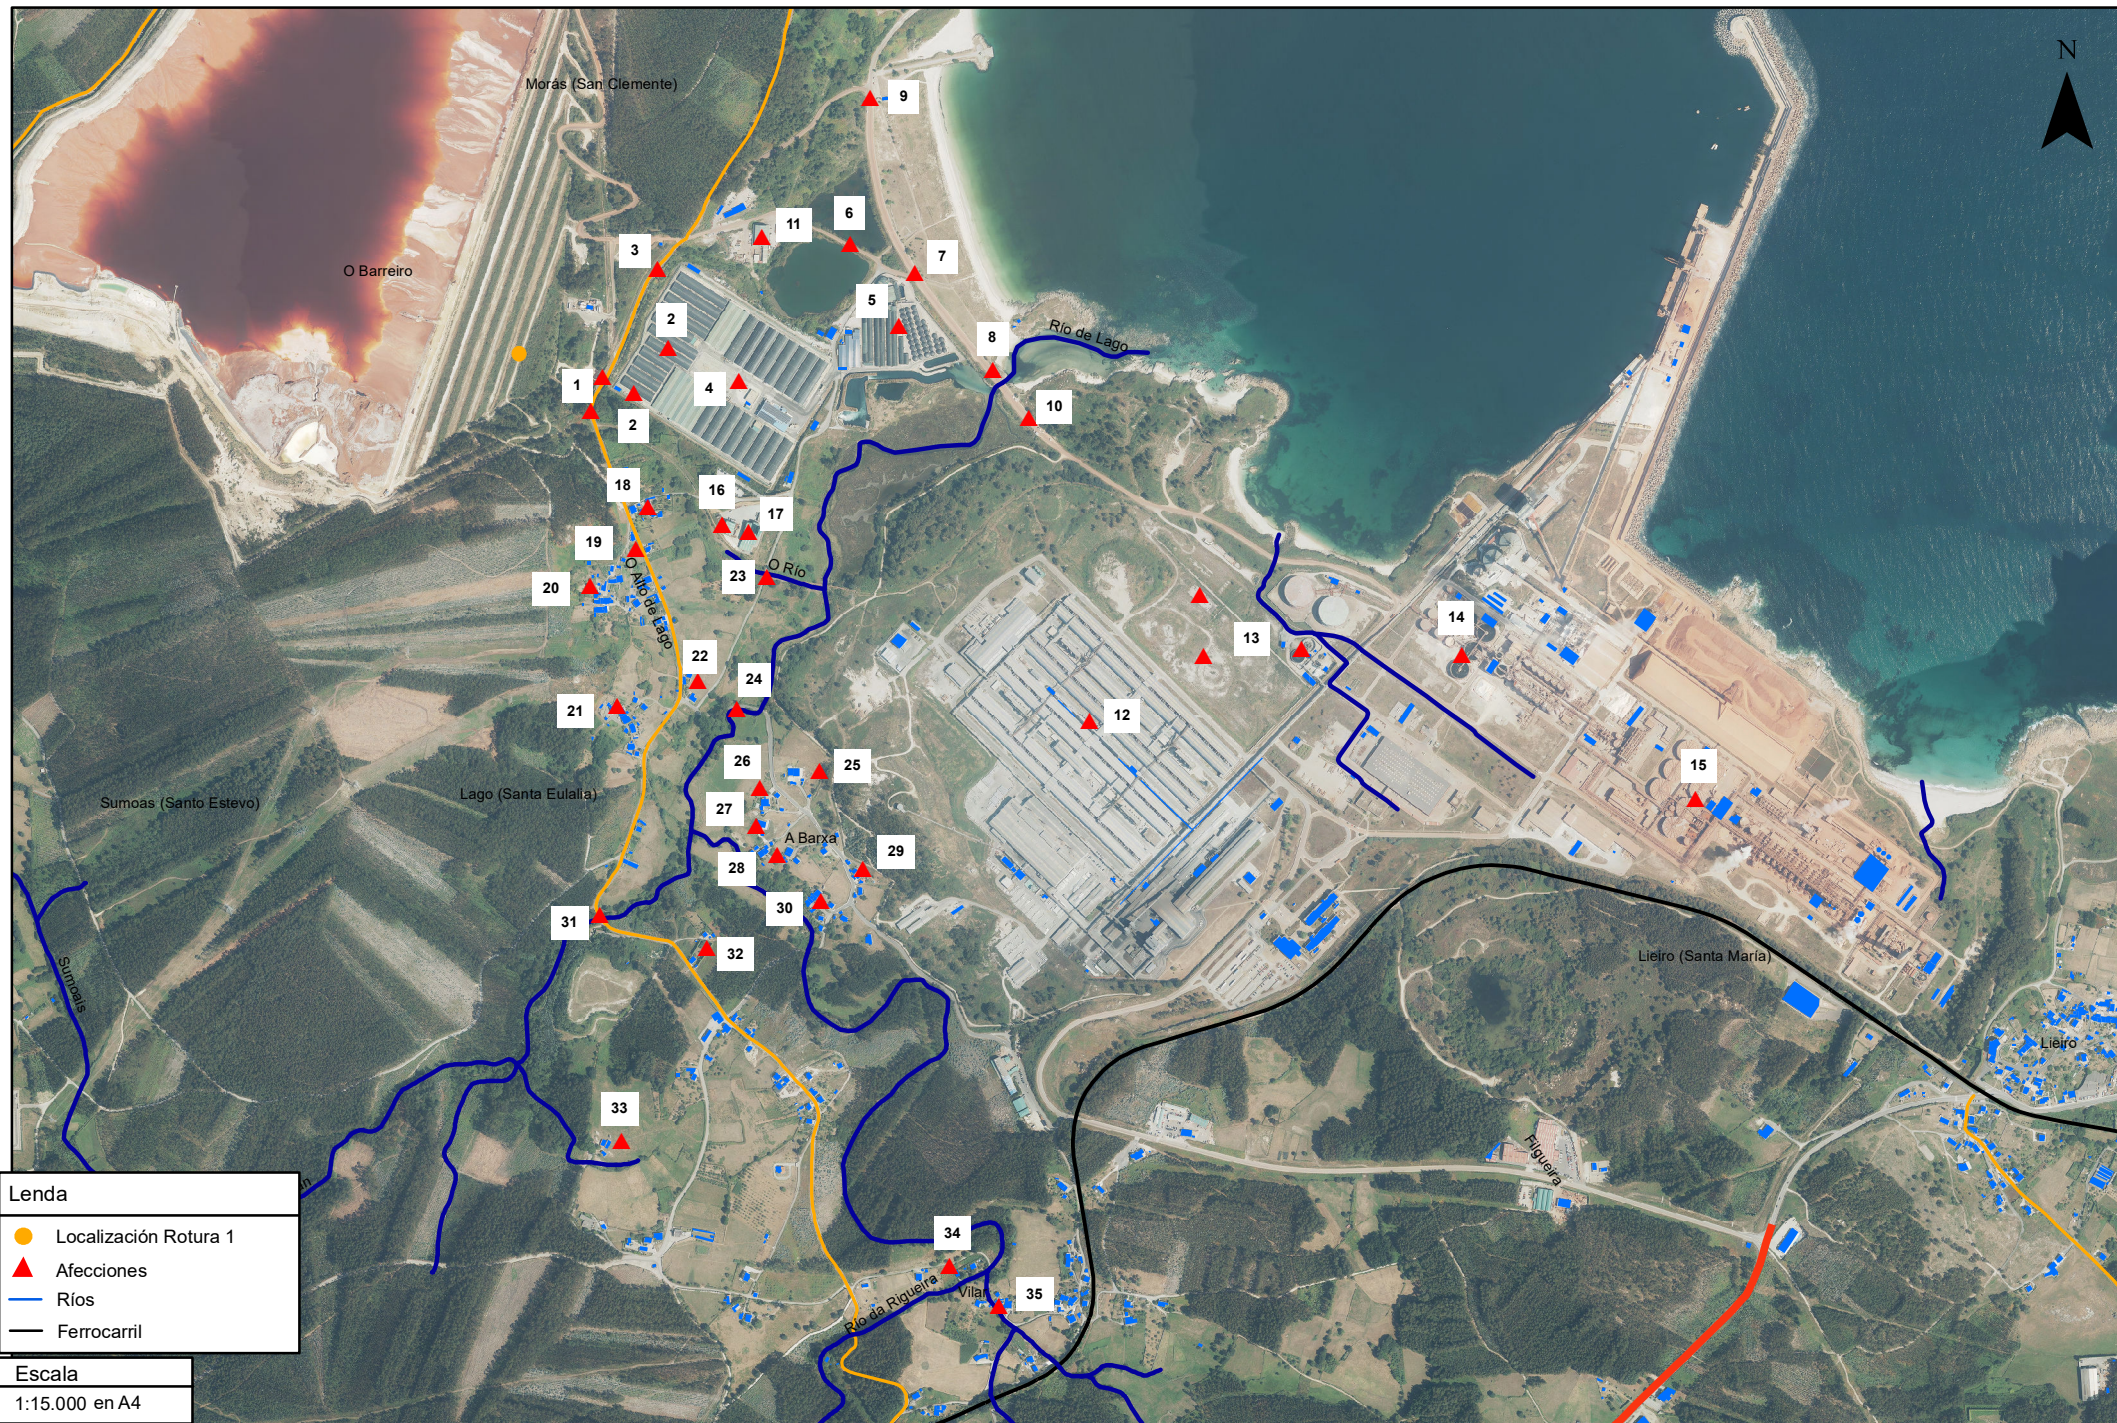
Referencias catastrais edificacións afectadas: 27025A030000170001KT; 27025A028001410001KZ; A00601600PJ23G0001MO; A00601600PJ23G0001MO; 27025A028001450001KA.

Inseguro para vehículos e persoas. Todos os edificios vulnerables a danos estruturais. Algúns edificios menos robustos suxeitos a rotura.

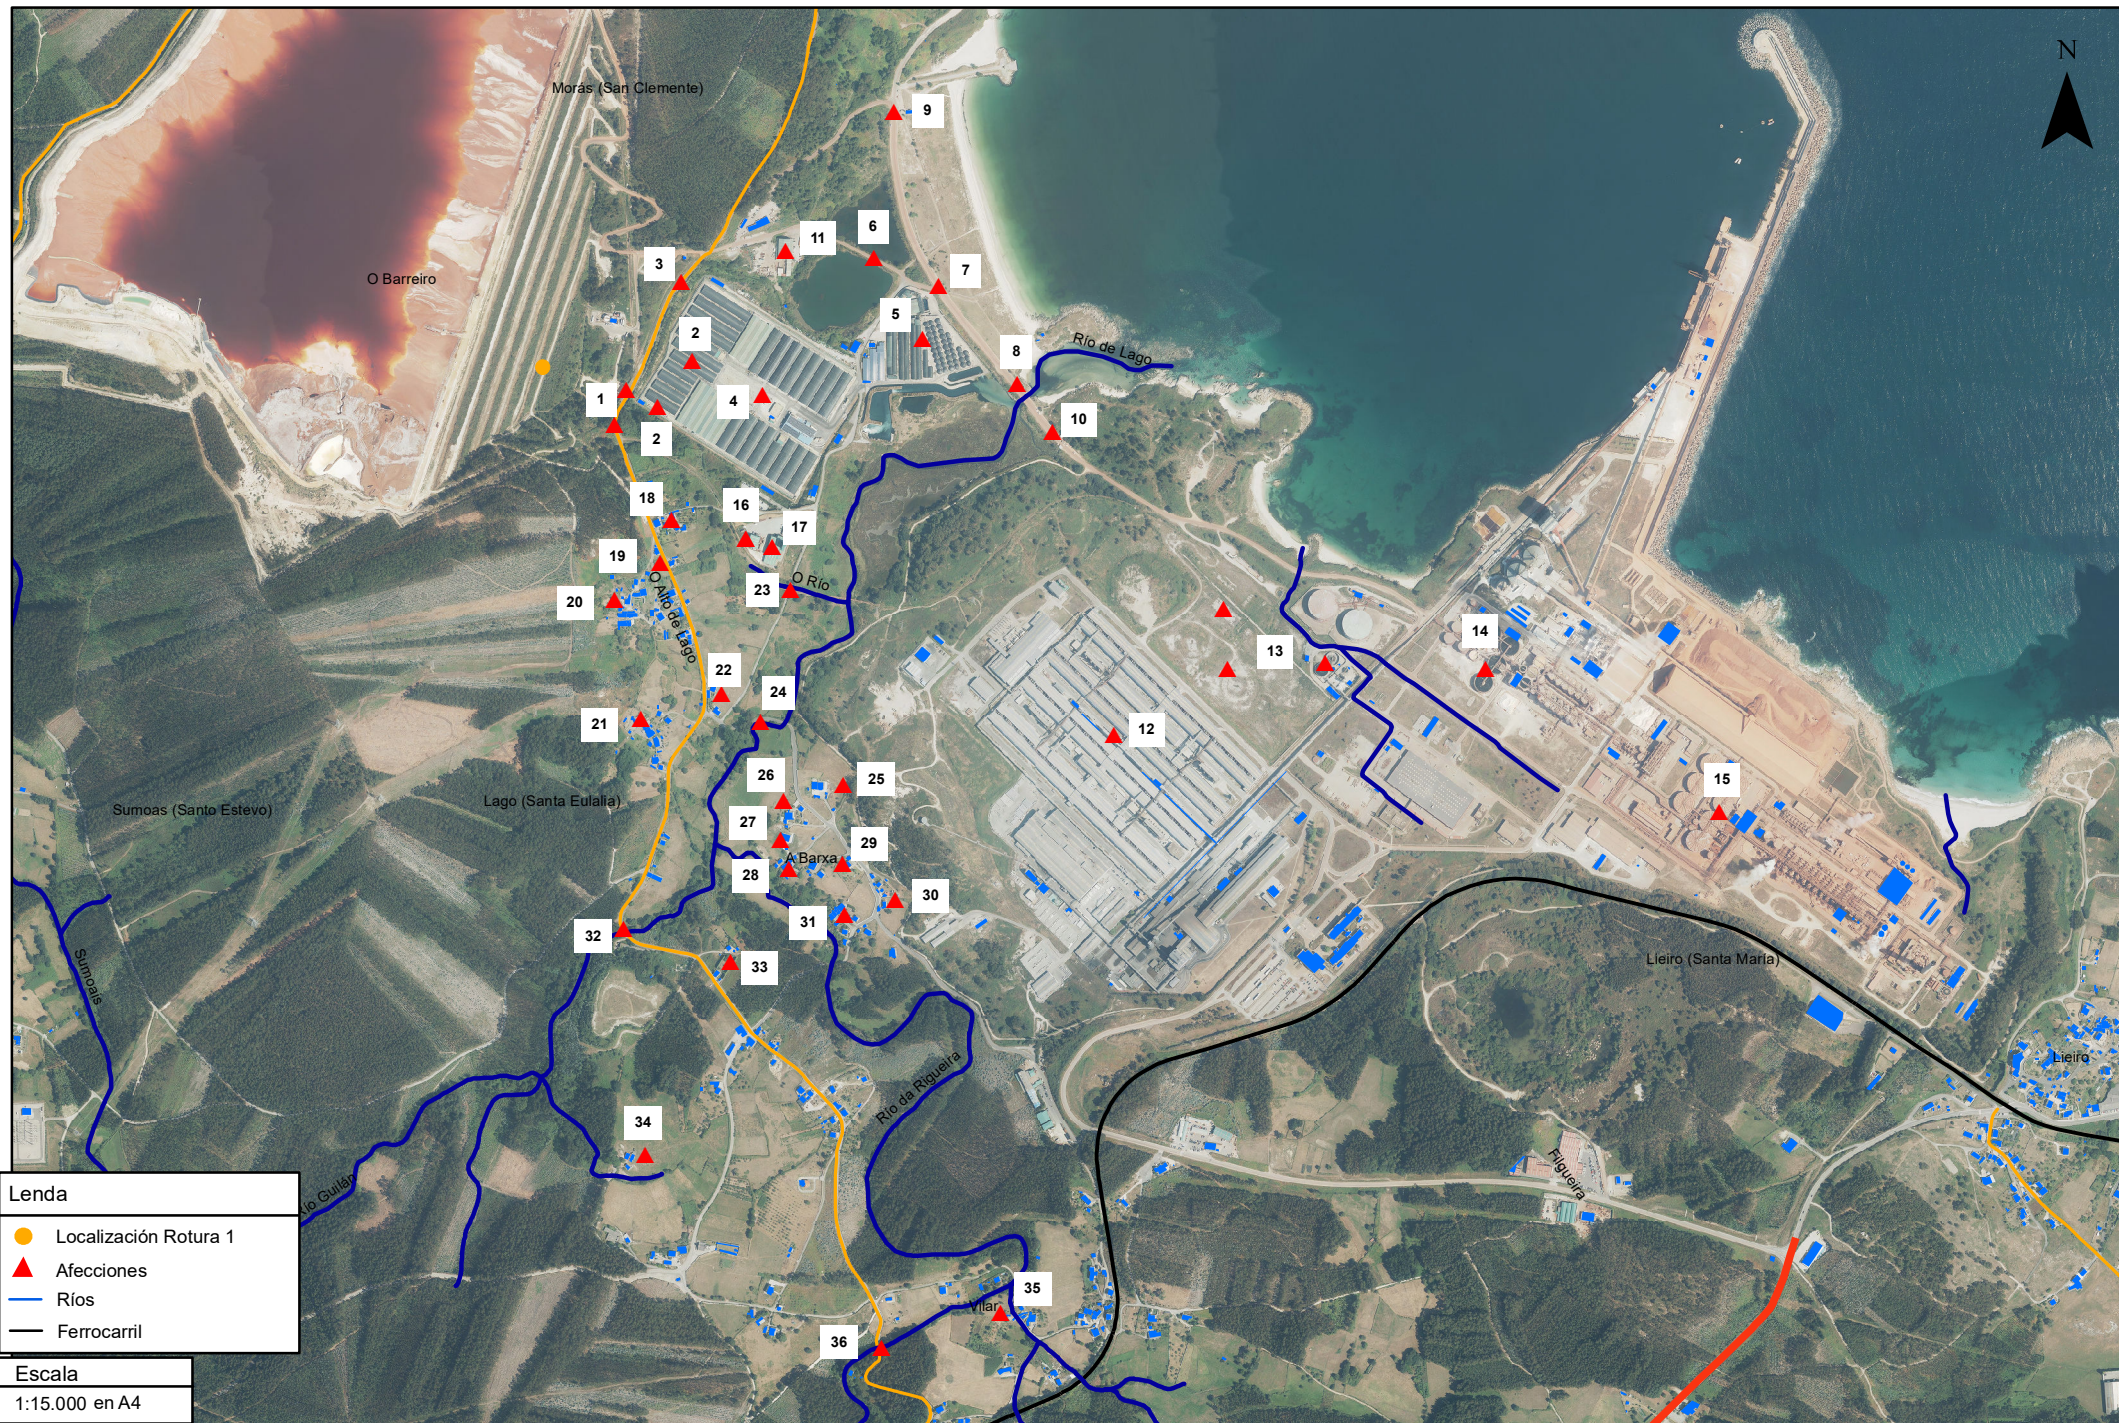
| Profundidade máxima da inundación (m) | Velocidade máxima (m/s) | Tempo ata a inundación a 0,3 m (minutos) | Severidade da inundación | Tipo de afección. | Cualificación |
|---|---|---|---|---|---|
| 2,5 - 5 | 1 - 2,5 | 15 - 30 | H6 | Danos materiais | GRAVE |

Inseguro para vehículos e persoas. Todos os tipos de edificios considerados vulnerables á rotura.

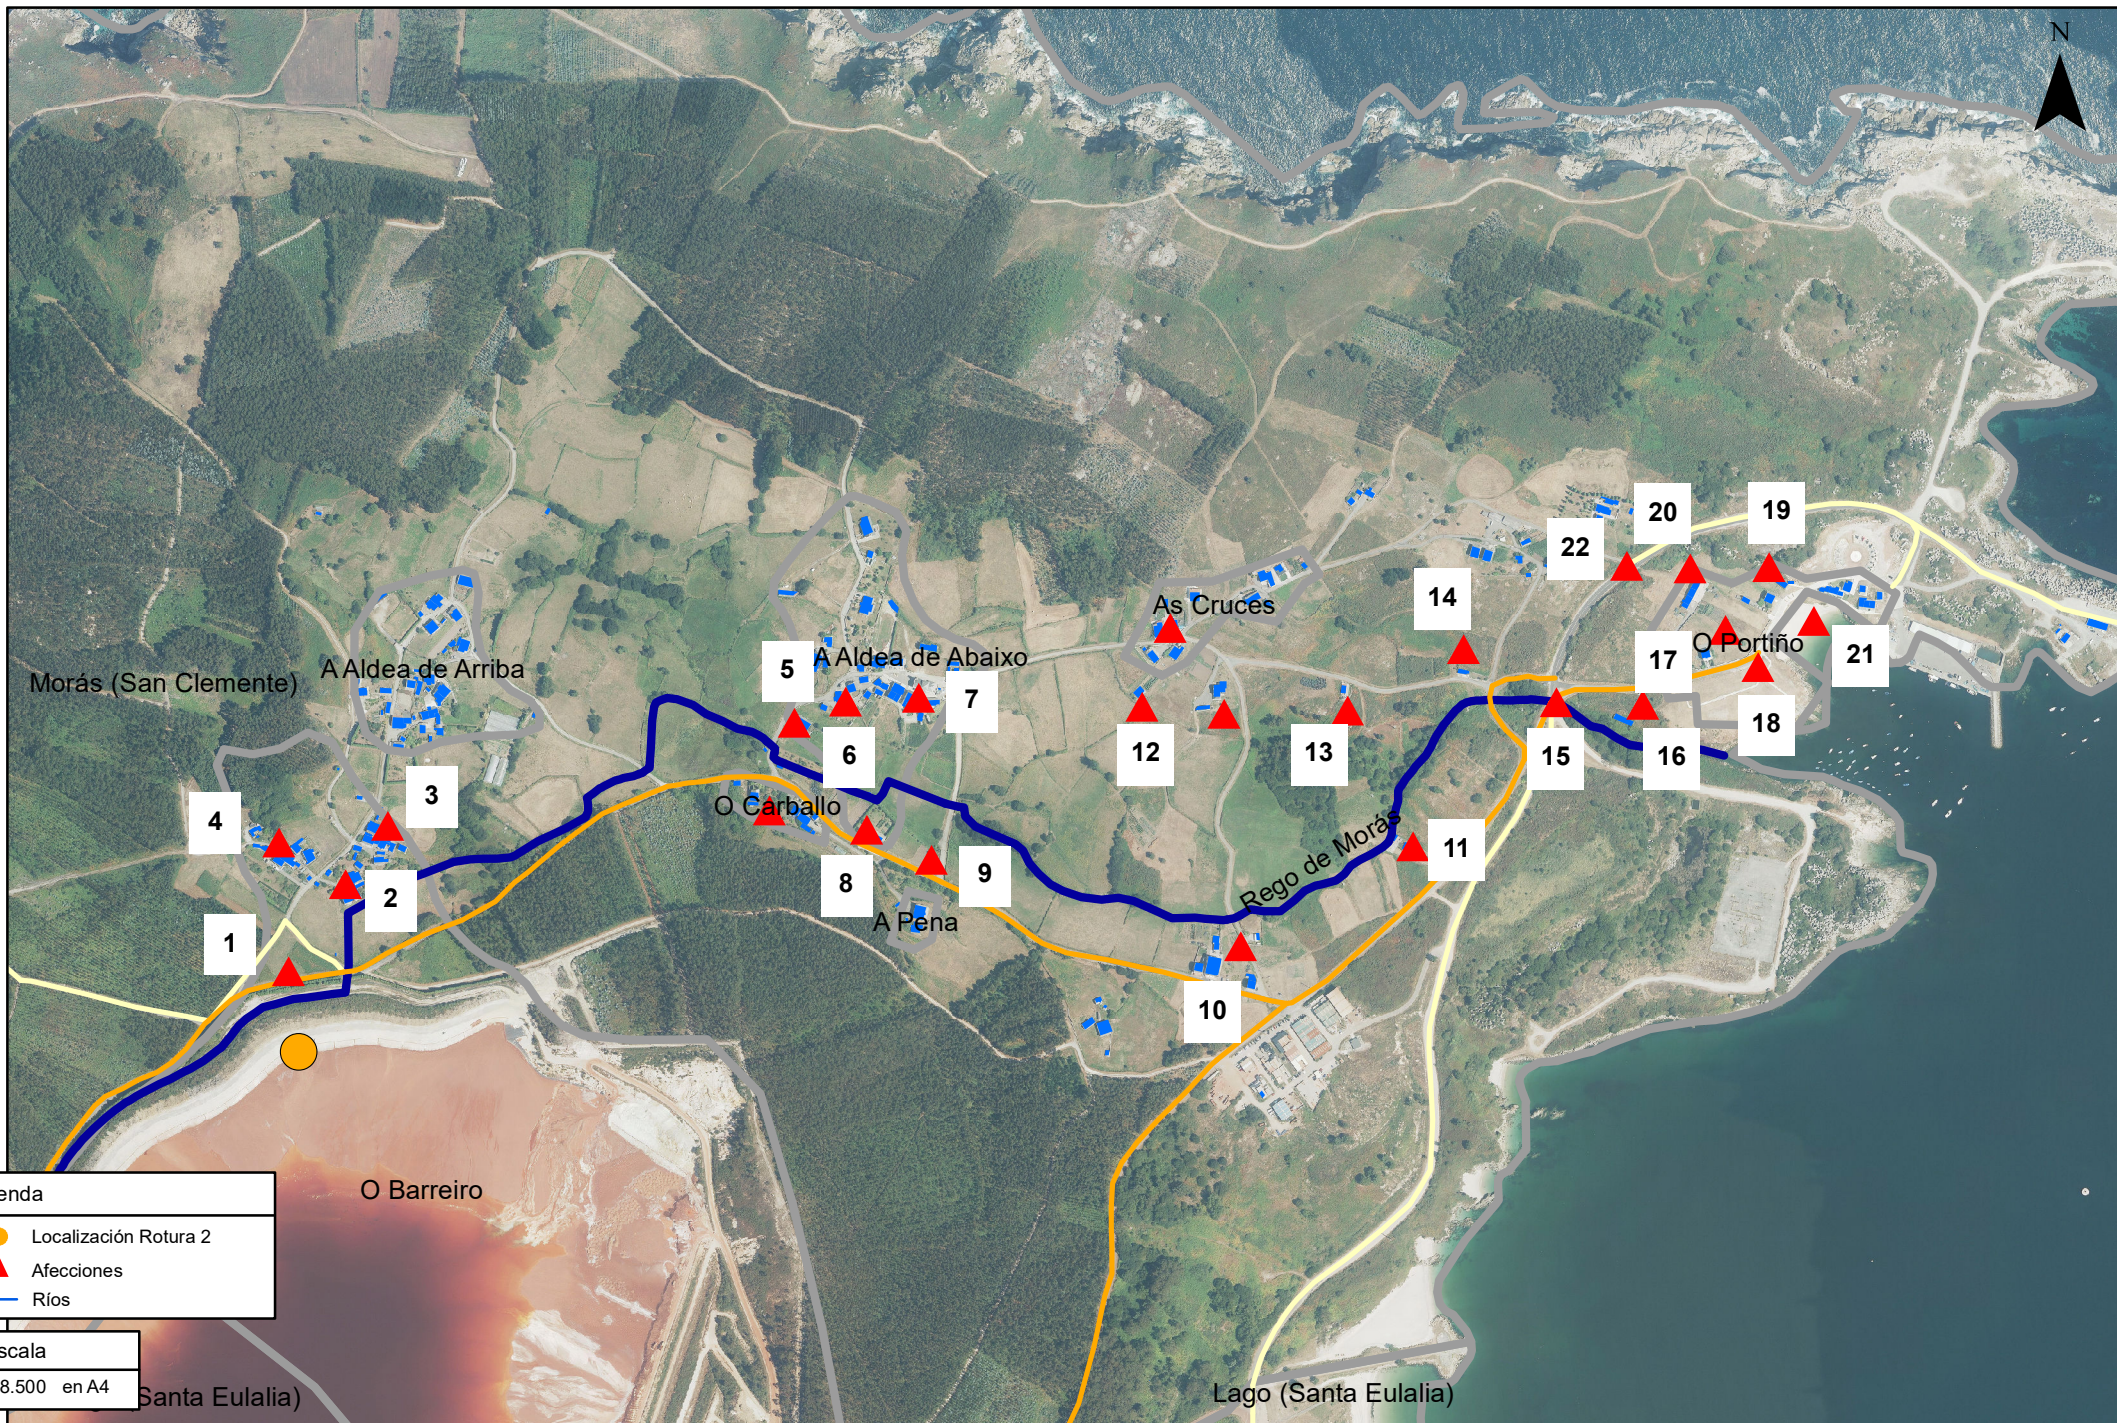
| Profundidade máxima da inundación (m) | Velocidade máxima (m/s) | Tempo ata a inundación a 0,3 m (minutos) | Severidade da inundación | Tipo de afección. | Cualificación |
|---|---|---|---|---|---|
| 1 – 2,5 | 2,5 – 5 | 5 - 10 | H6 | Danos materiais | GRAVE |

Inseguro para vehículos e persoas. Todos os tipos de edificios considerados vulnerables á rotura.

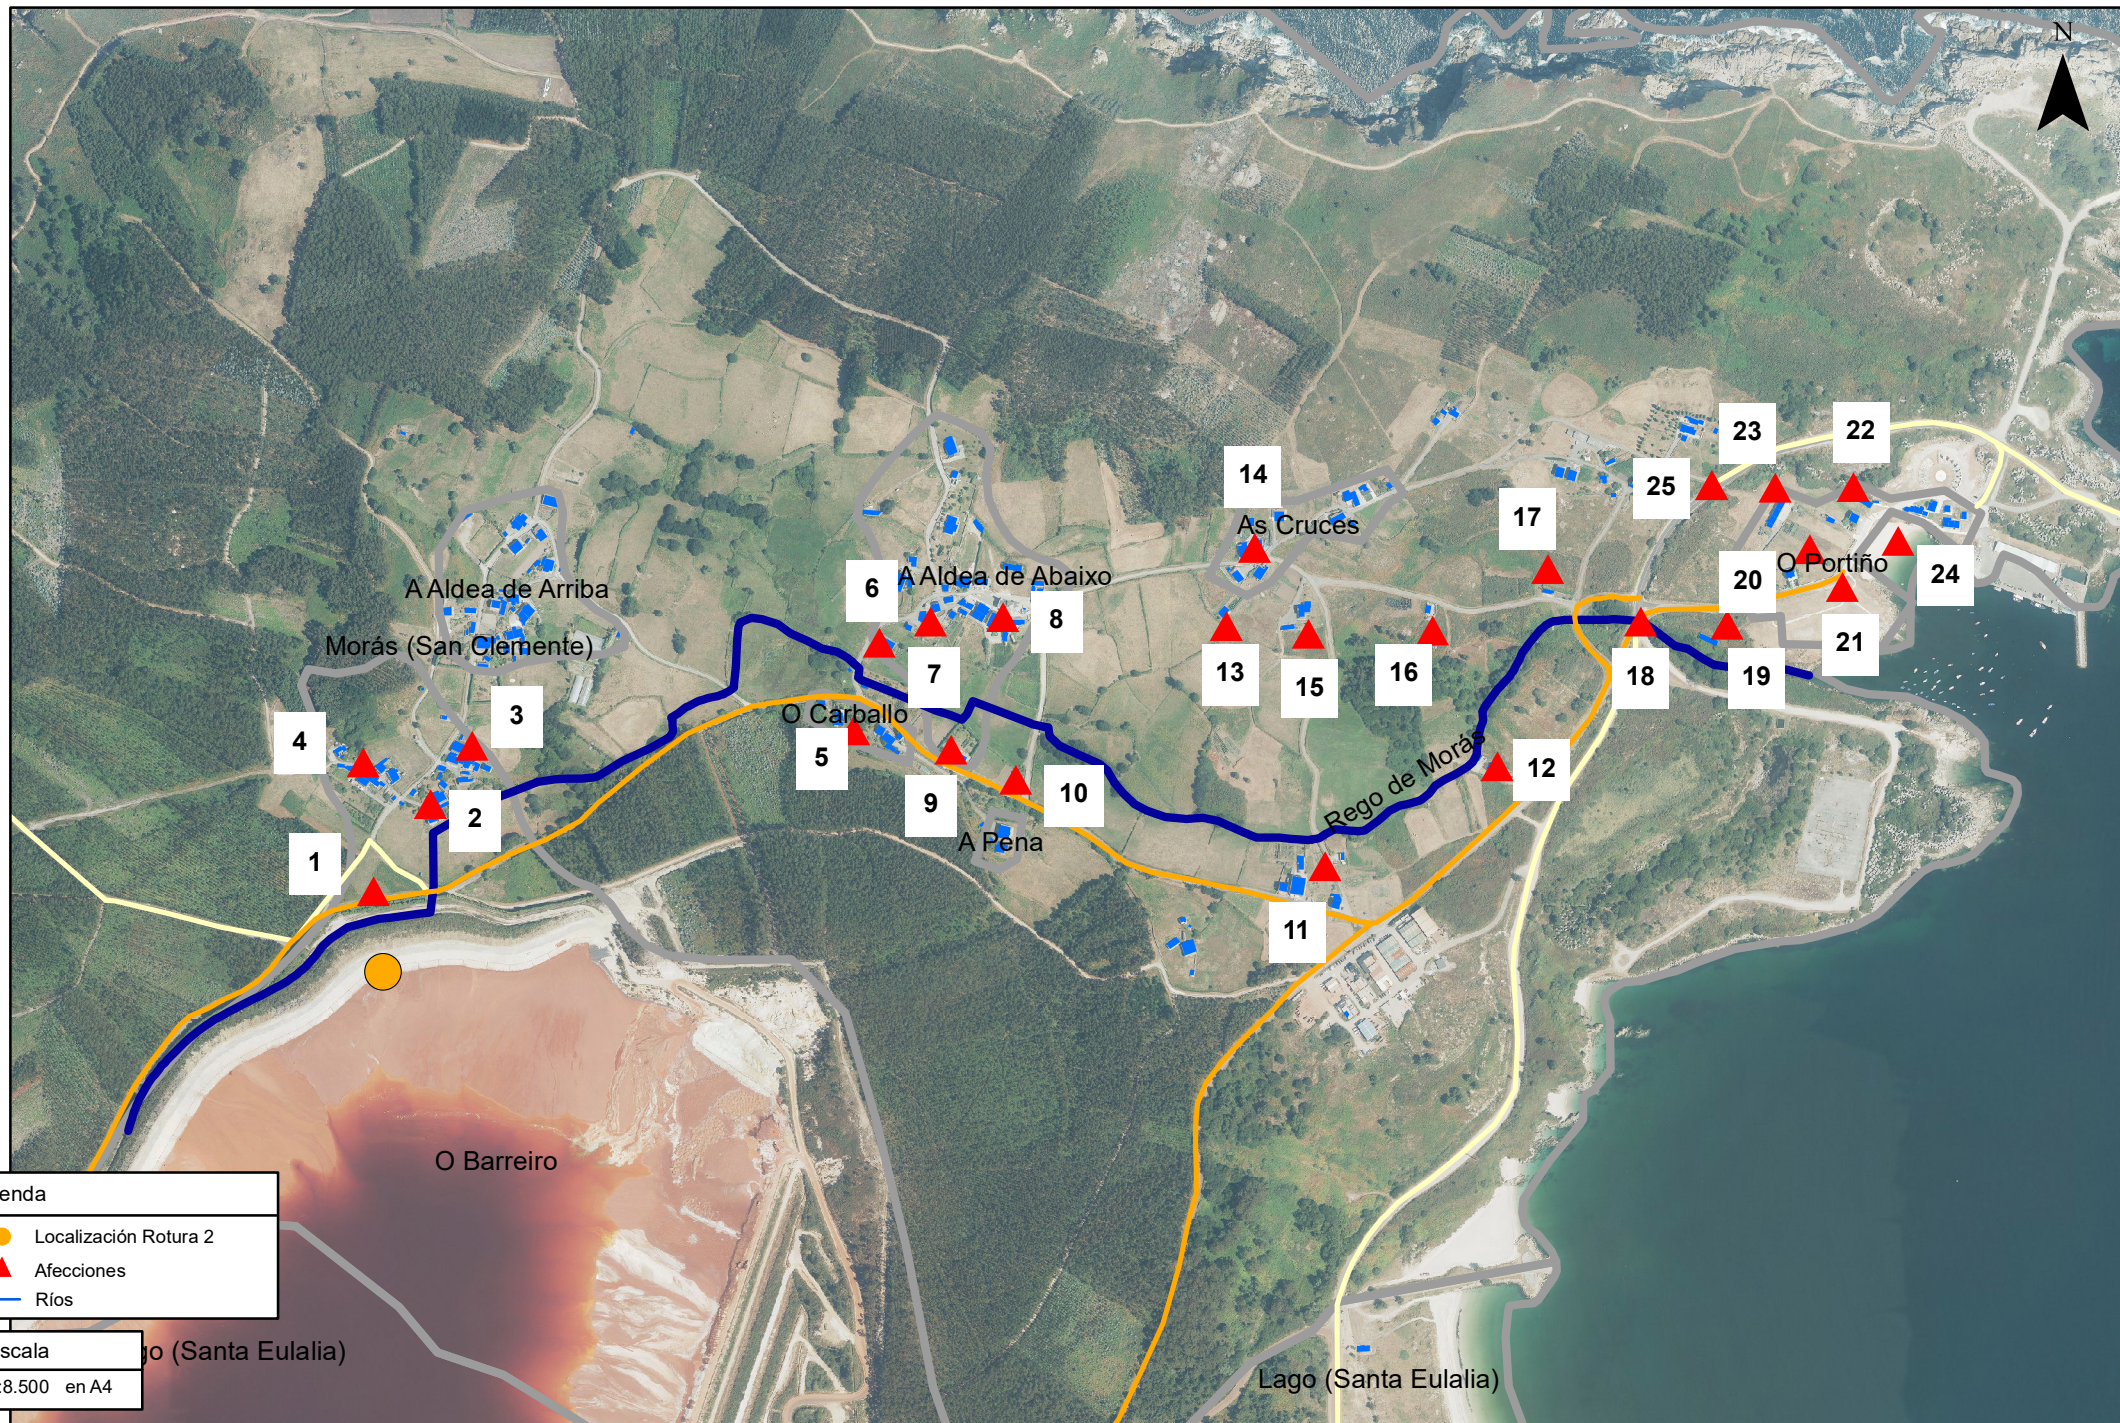
| Profundidade máxima da inundación (m) | Velocidade máxima (m/s) | Tempo ata a inundación a 0,3 m (minutos) | Severidade da inundación | Tipo de afección. | Cualificación |
|---|---|---|---|---|---|
| 1 – 2,5 | 5 – 7,5 | 10 - 15 | H6 | Danos materiais | GRAVE |
| Inseguro para vehículos e persoas. Todos os tipos de edificios considerados vulnerables á rotura. | | | | | |
