## 11 ORTIGUEIRA

**CATÁLOGO DE BENS DE VALOR CULTURAL NO LITORAL**

11\_001  
CÓDIGO INVENTARIO

MUIÑO DE VENTO EN PICÓN  
DENOMINACIÓN

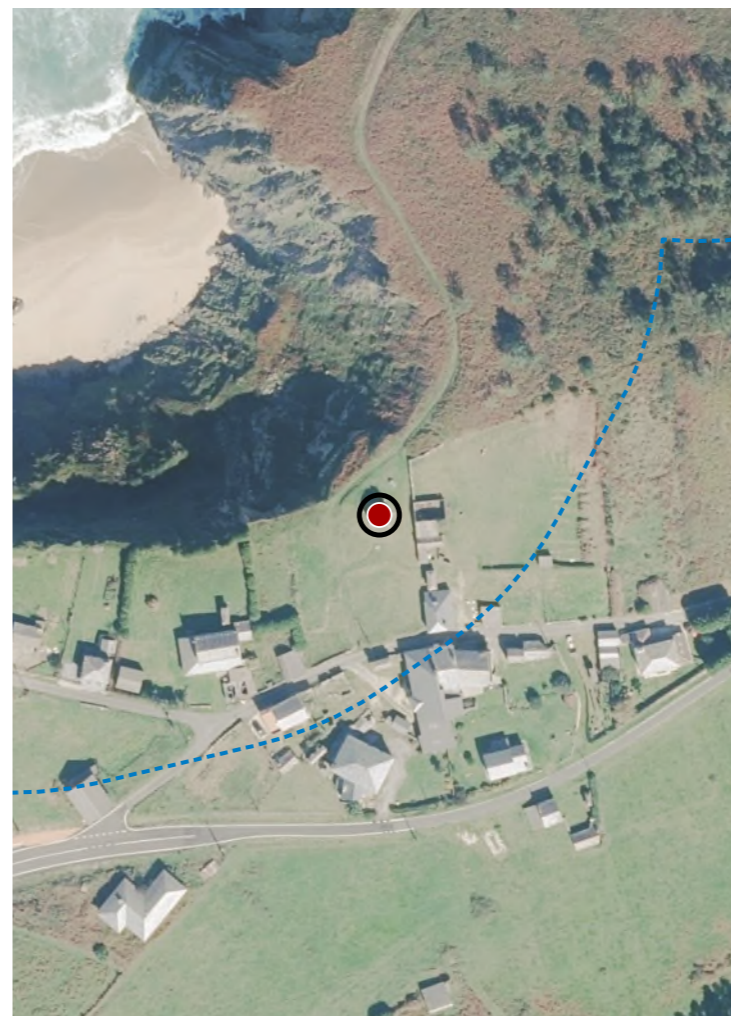
IMAXES

Edificación circular de mampostería de lousa con restos de ocos e soporte de cuberta móbil. A fábrica presenta perda volumétrica e, desprendementos que comprometen a estabilidade estrutural e a súa lectura tipolóxica.

Investigación, Valorización, Mantemento, Conservación, Consolidación, Restauración, Rehabilitación, Ampliación solo en planta, Reconstrución excepcional.

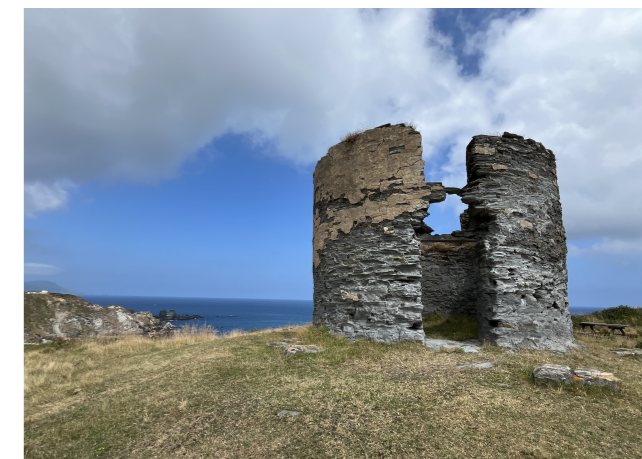
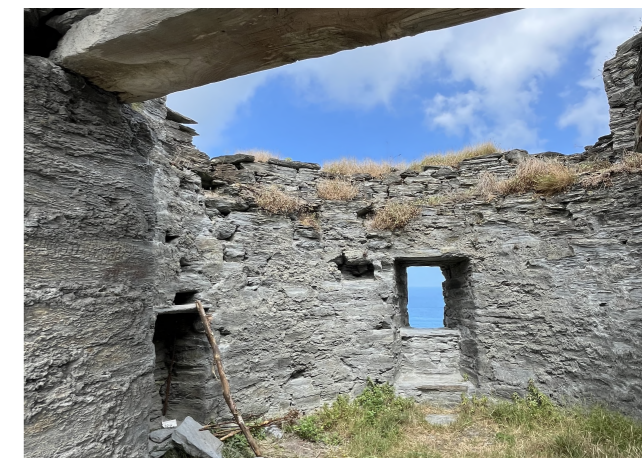
O muiño de vento é unha edificación etnolóxica de finais do século XIX (ca. 1880), de planta circular, executada en cachotería de lousa e morteiro de cal, coa cuberta orixinariamente móbil para orientar as aspas. A súa función produtiva consistía na moenda de trigo e millo mediante dúas pedras de diferente granulometría. O inmoble conserva unicamente parte do corpo principal, con muros de elevada espesura que evidencian tanto a robustez estrutural coma o deterioro acumulado pola acción do tempo e da atmosfera mariña. Os ocos exteriores, de reducidas dimensións, cumprían funcións de ventilación e iluminación, ademais de ofrecer control visual sobre a contorna litoral. O grao de conservación é moi deficiente, precisando intervencións urxentes de consolidación e rehabilitación patrimonial.

Cómpre salientar a tipoloxía singular de muiño de vento mariñeiro, o seu valor etnolóxico e a función agroprodutiva orixinaria. É importante protexer a entrada dos ventos para garantir o seu funcionamento e a lectura histórica.

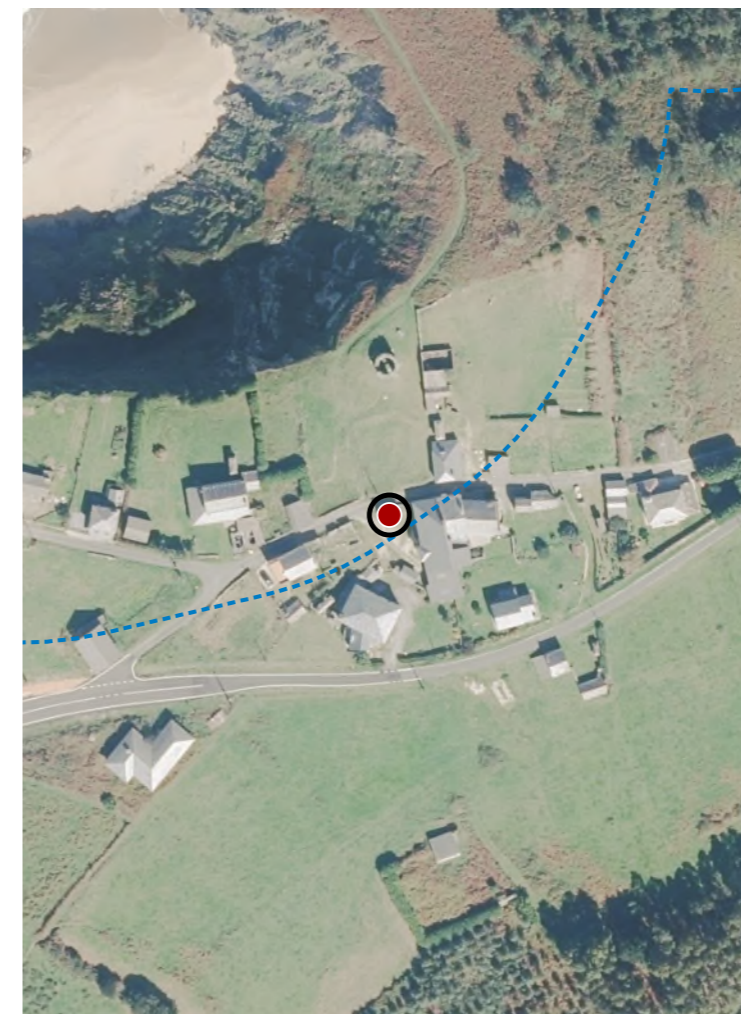
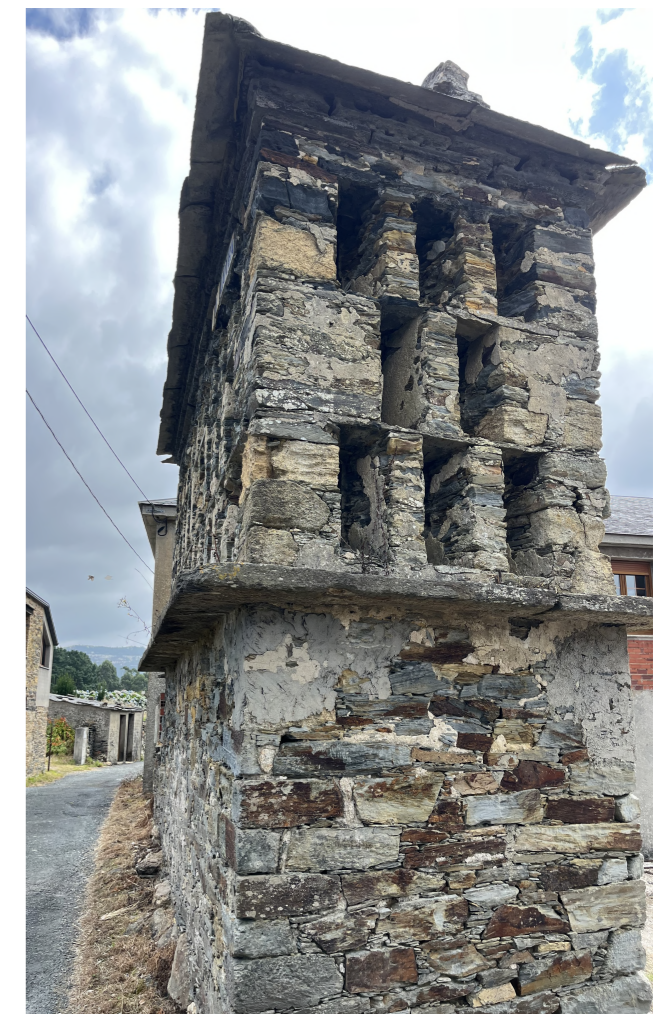
IMAXES

Hórreo pétreo de planta rectangular, con muros de lousa e cuberta a dúas augas. Destaca pola súa cámara ventilada con ocos rítmicos verticais. Conserva a tipoloxía tradicional aínda que presenta deterioros estruturais visibles.

Investigación, Valorización, Mantemento, Conservación, Consolidación, Restauración, Rehabilitación, Ampliación solo en planta, Reconstrucción excepcional.

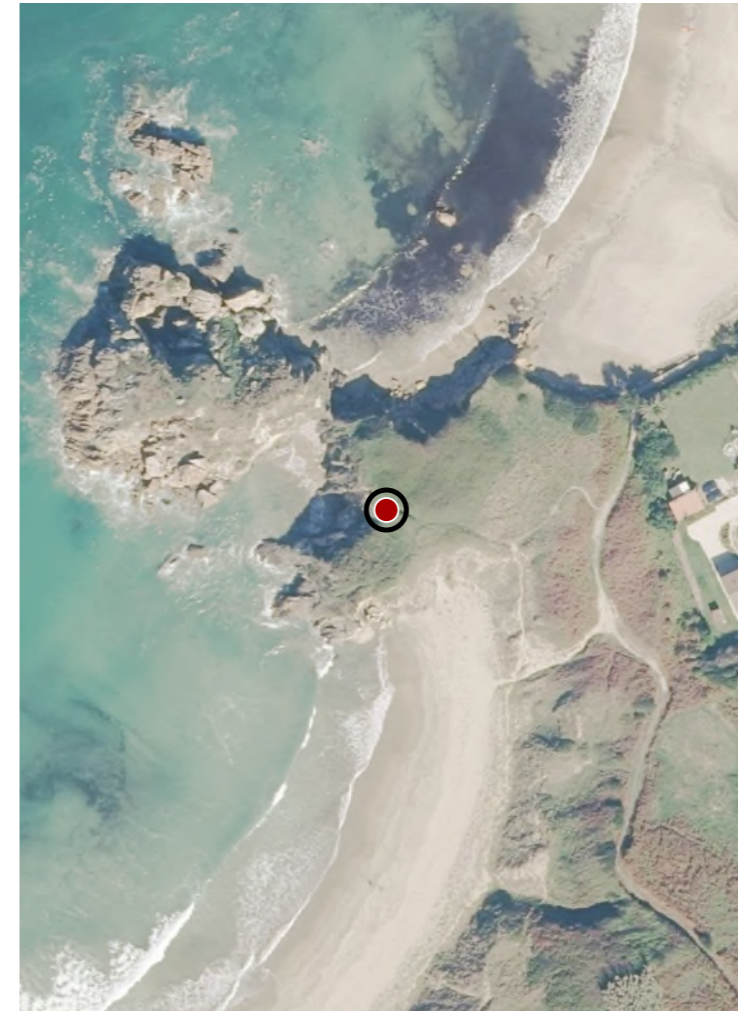
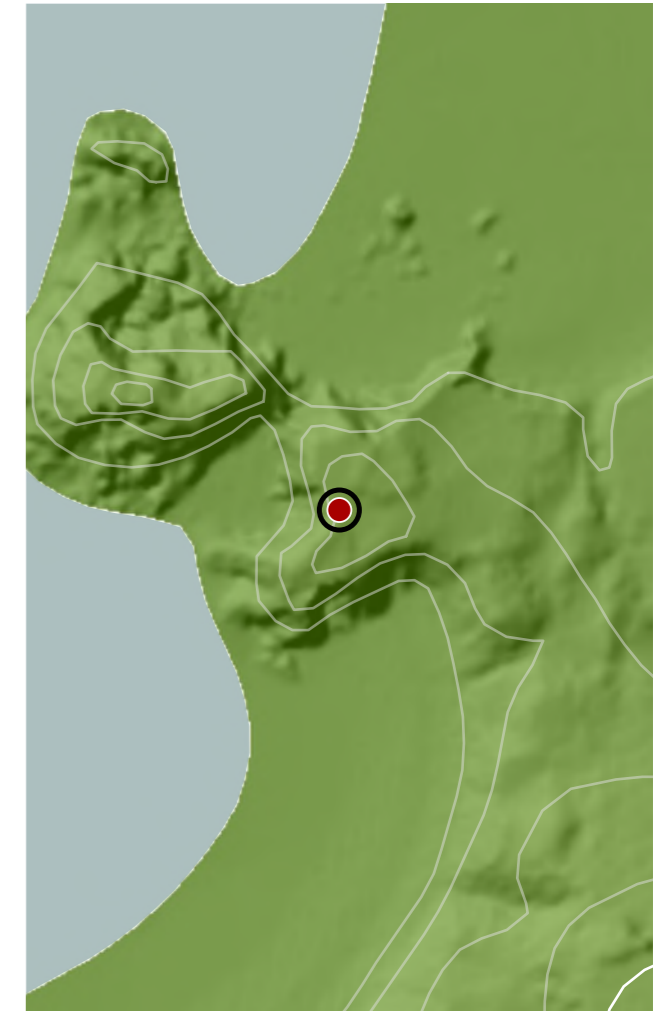
Constitúe un castro costeiro da Idade do Ferro, representativo do poboamento litoral da ría de Ortigueira. Posúe valor histórico derivado da súa morfoloxía defensiva e do seu emprazamento estratéxico.

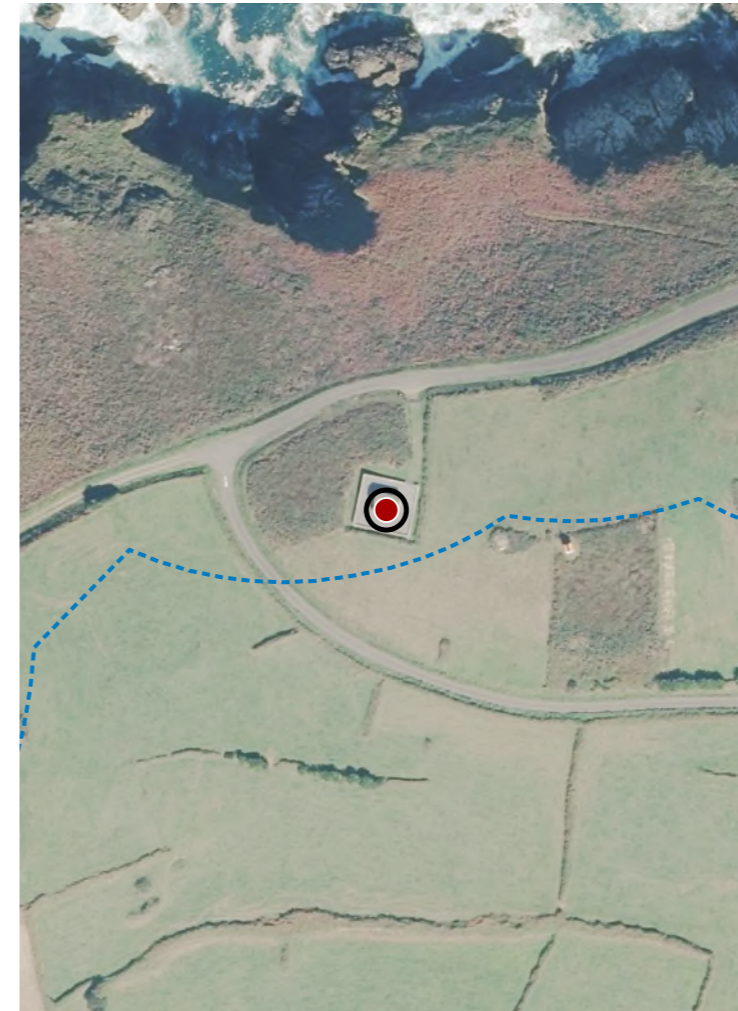
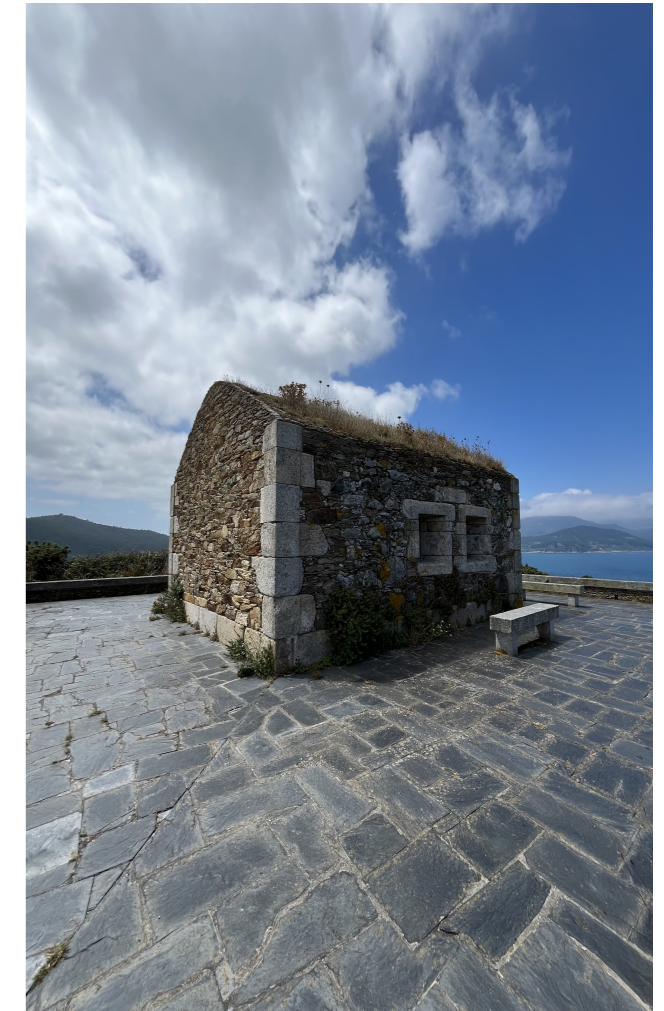
Edificación defensiva do s. XVIII destinada á vixilancia costeira e á sinalización marítima. Presenta planta rectangular, muros de cachotería en pedra lousa e granito, reforzados en esquinas e ocos con cantería. A cuberta é de bóveda de canón en pedra, actualmente recuberta de vexetación natural, que lle confire integración paisaxística e protección parcial. As fiestras estreitas, dispostas como seteiras, cumprían función defensiva e de control visual do horizonte marítimo. O pavimento interior, tamén pétreo, conserva a súa rusticidade orixinal. O conxunto aséntase nunha explanada lousada, que funciona como miradoiro natural sobre a ría de Ortigueira, reforzando o seu carácter estratéxico, paisaxístico e patrimonial. Considerado tamén Ben Arqueolóxico polo que dispón de ficha diferenciada.

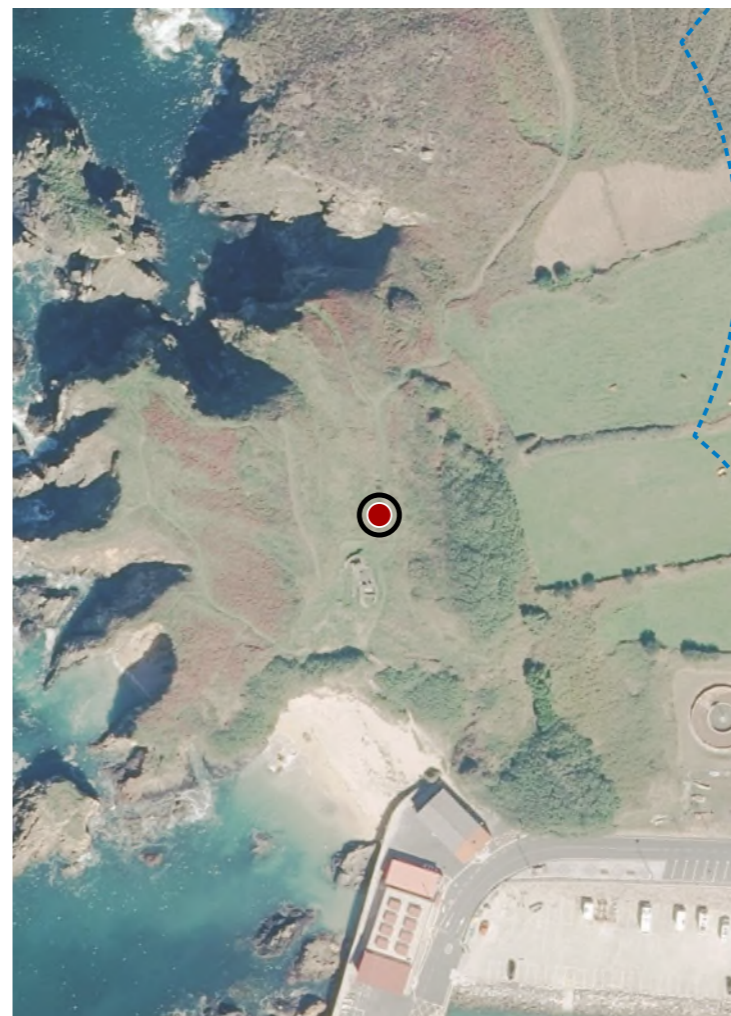
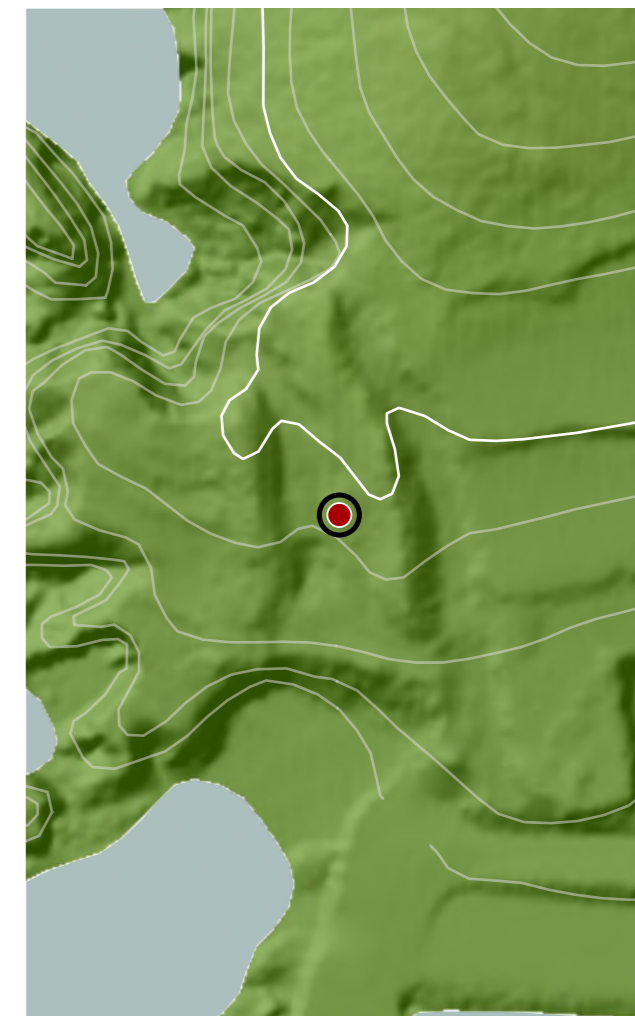
Representa un exemplo de asentamento fortificado costeiro da Idade do Ferro na Ría de Ortigueira; salientable pola súa configuración e pola adaptación defensiva ao relevo acantilado.

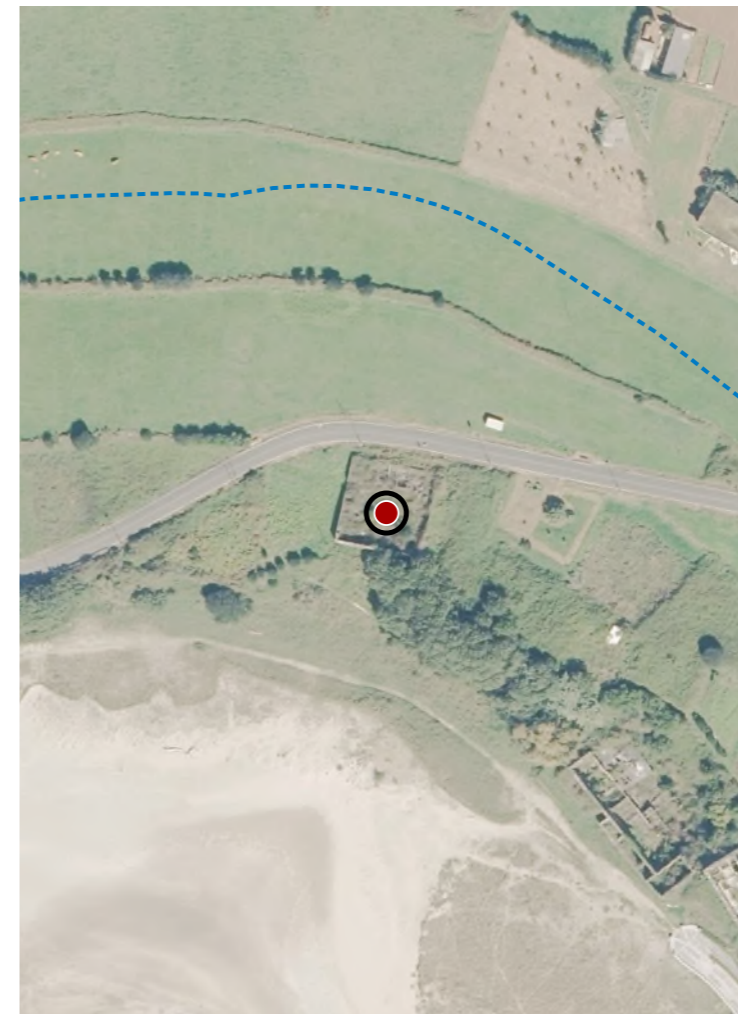
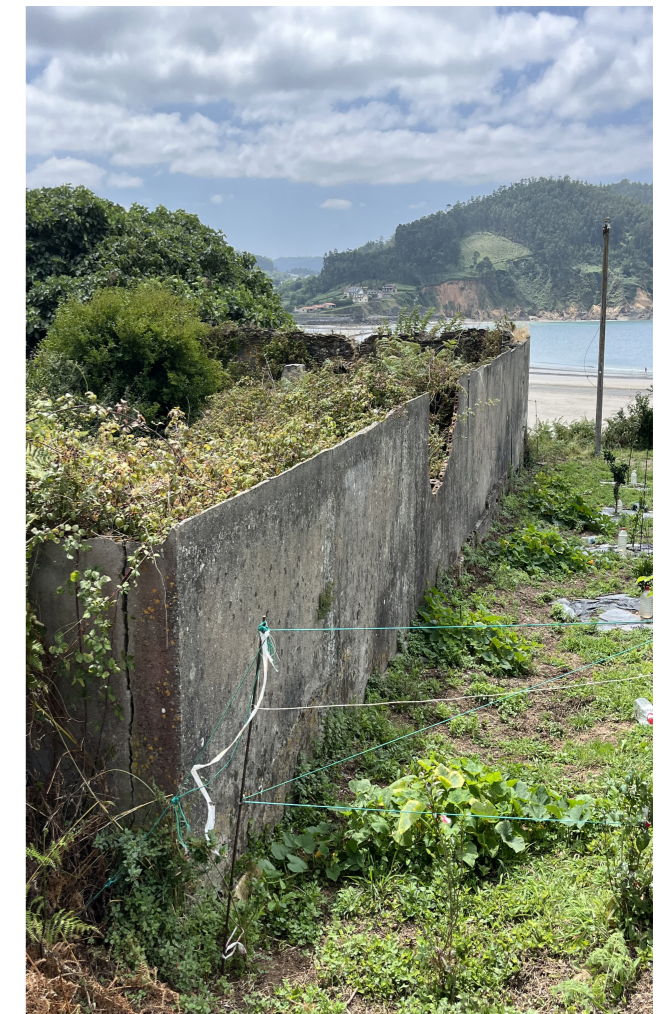
IMAXES

Construción industrial en ruína, con muros de cachotaría e formigón, sen cuberta, con deterioros estruturais graves. Representa testemuño da arquitectura produtiva ligada á salgadura mariña de finais do século XIX.

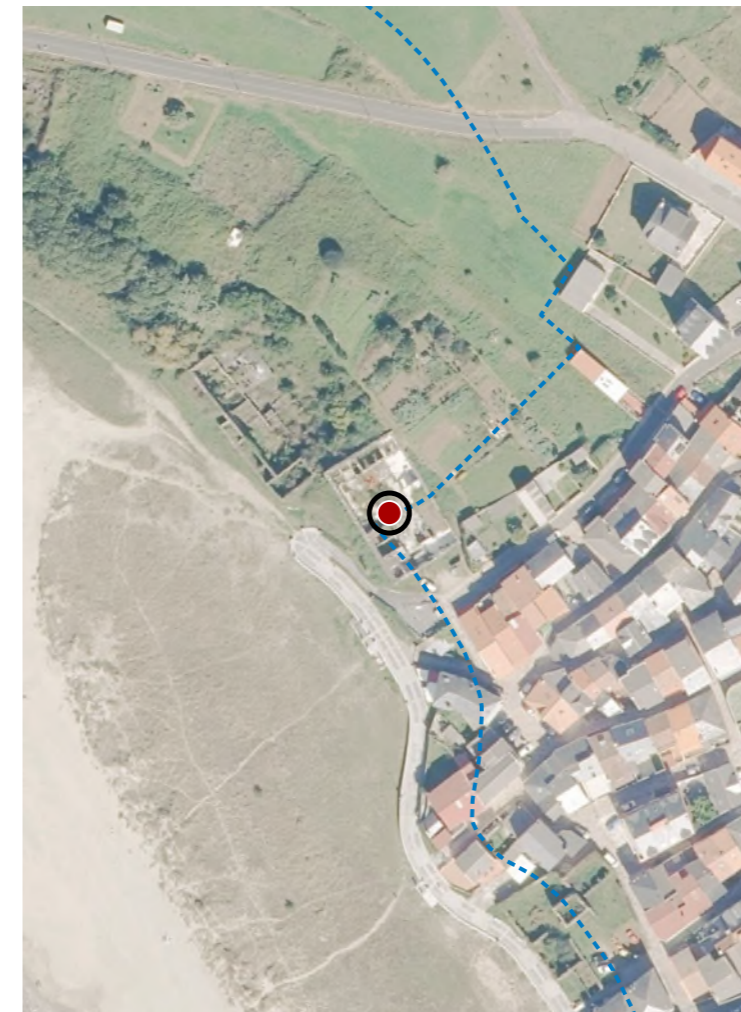
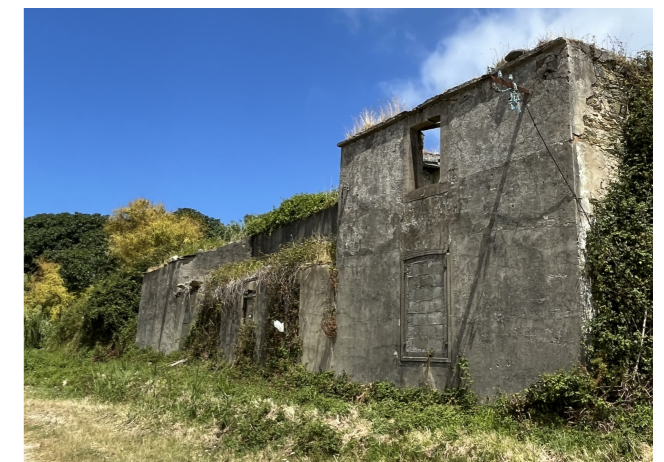
IMAXES

A edificación presenta muros de formigón e cachotaría, sen cuberta e con ocos cegados. A volumetría aínda é recoñecible, mais a perda estrutural é acusada, situándoa nun grao de conservación moi deficiente.

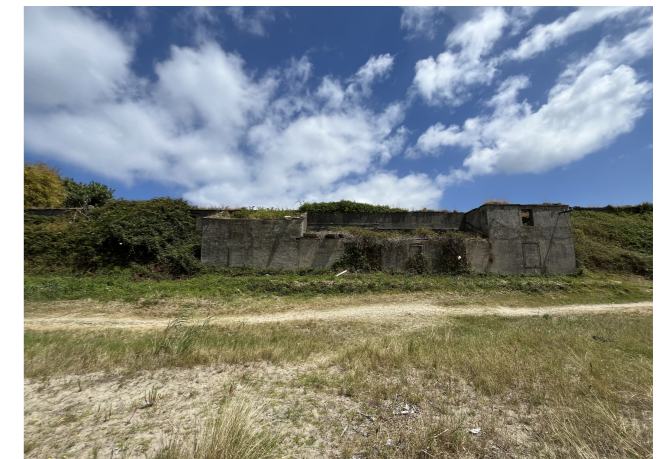
Construída a finais do século XIX, vinculouse á intensa actividade conserveira e pesqueira que caracterizou a comarca das Rías Altas. A súa tipoloxía responde a unha edificación de carácter funcional, con muros de cachotaría e formigón, ocos sinxelos e unha volumetría adaptada á topografía litoral. Actualmente atópase en estado moi deficiente, sen cuberta e cunha notable perda de elementos estruturais, malia manter a súa lectura volumétrica orixinal. A parcela presenta unha integración directa co contorno mariño, cun camiño paralelo á fachada principal. A súa relevancia patrimonial radica na memoria produtiva e industrial, no valor etnográfico ligado á cultura mariñeira e no seu papel como referente identitario dun sector esencial da economía tradicional da zona.

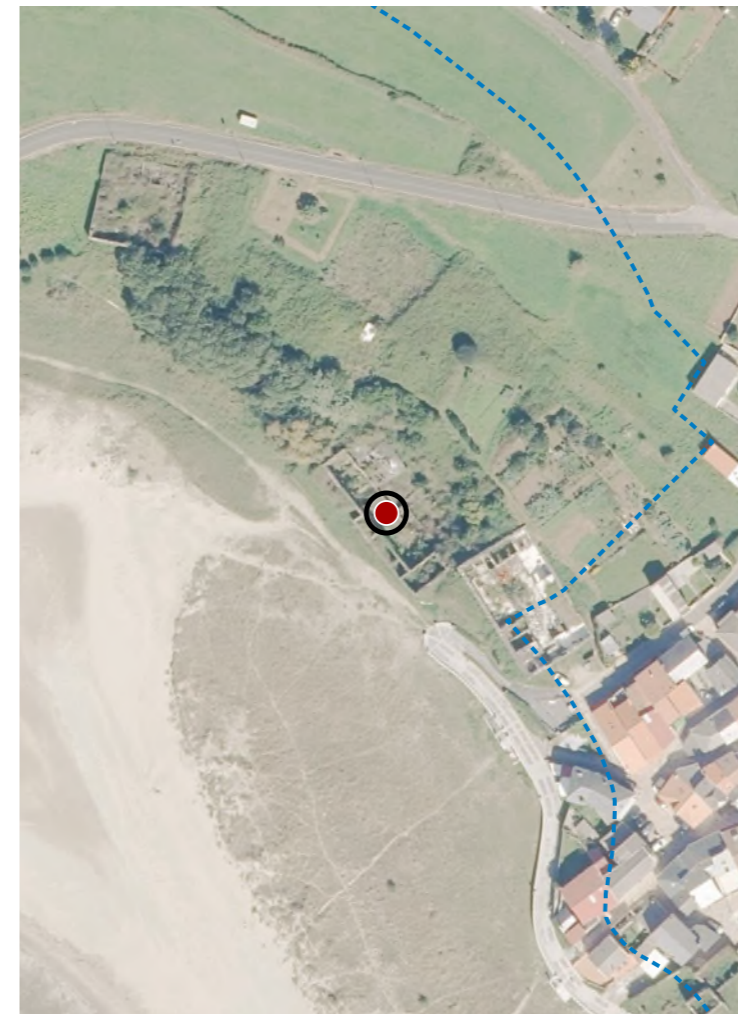
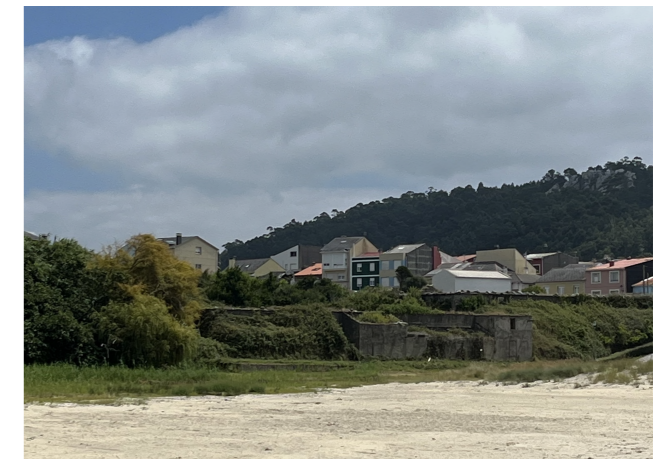
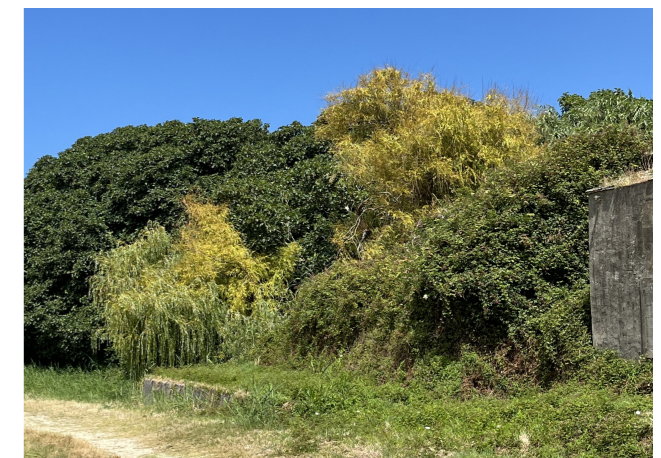
A antiga fábrica de salgadura da Praia da Concha, constitúe un exemplo significativo da arquitectura industrial costeira vinculada á transformación de produtos mariños. O inmovible, de tipoloxía fabril, atópase hoxe nun estado moi deficiente, presentando graves deterioros estruturais e funcionais que comprometen tanto a súa estabilidade coma a súa lectura arquitectónica. Os restos conservados, integrados parcialmente na vexetación e no areal próximo, evidencian a súa posición estratéxica nun ámbito litoral de forte valor paisaxístico. A parcela combina o carácter produtivo orixinario cunha integración forzada no medio natural, destacando a súa condición de vestixio cultural, reflexo dunha etapa esencial da economía mariñeira tradicional, carente de uso en proceso de desaparición progresiva.

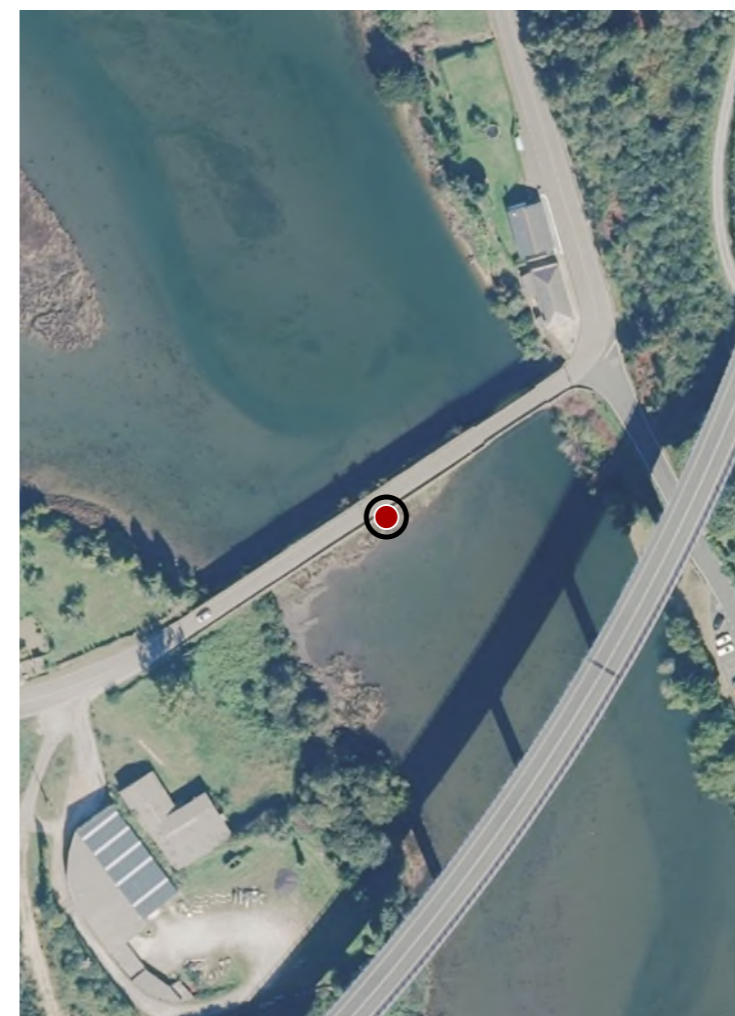
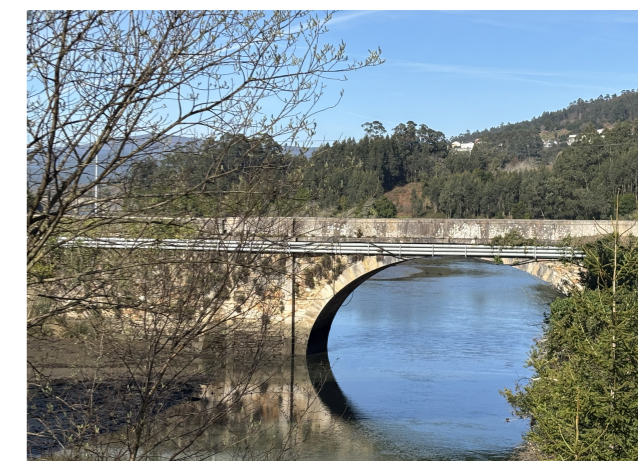
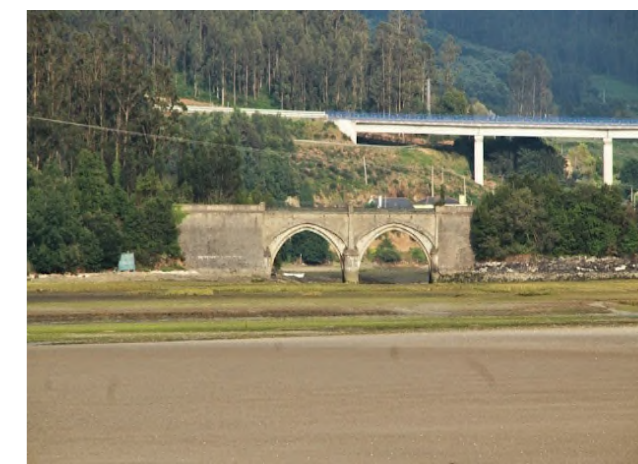
IMAXES

Infraestrutura viaria de fábrica pétreo destinada á comunicación entre marxes do curso fluvial, mantendo actualmente uso dotacional como paso. Configúrase mediante arcos de medio punto executados en cachotaría e perpiaño de pedra, apoiados en piares e estribos cimentados no leito. O taboleiro presenta superficie de tránsito renovada, conservando o soporte estrutural orixinal. Pola tipoloxía construtiva podería ser anterior á Ponte Nova no Baleo. A composición é lineal, con sección lixeiramente abovedada. O estado de conservación é deficiente, apreciándose colonización vexetal, humidades, erosión das xuntas e alteracións puntuais nos paramentos.

Ponte de fábrica con arcos de medio punto sobre piares e estribos. Cachotaría e perpiaño en paramentos. Taboleiro con nova superficie de tránsito. Conserva estrutura orixinal con deterioros visibles.

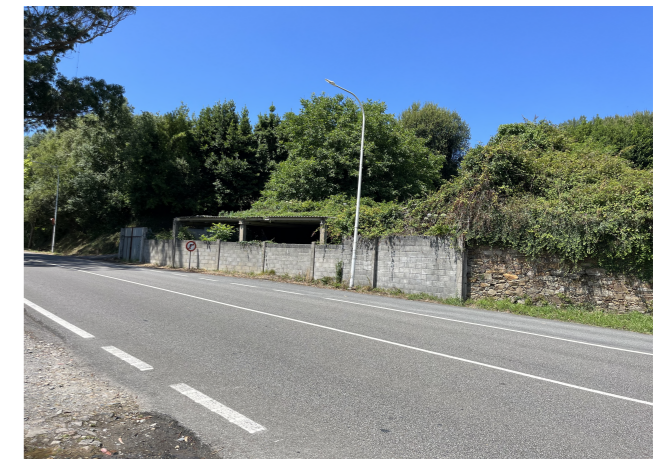
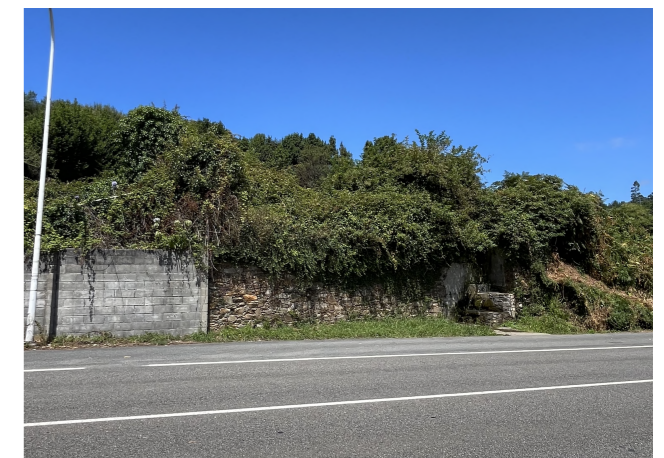
IMAXES

A edificación responde a unha tipoloxía residencial unifamiliar tradicional, erguida a mediados do século XX, hoxe en estado de moi deficiente conservación. O conxunto presenta unha fábrica mixta de perpiaño e cachotaría en muros de peche, combinada con bloques de formigón recentes que alteran parcialmente a súa lectura orixinal. O cuberto, resolto con estrutura metálica e cubrición de fibrocemento, funciona como espazo auxiliar de almacenaxe, actualmente invadido pola vexetación. A parcela atópase delimitada por muros de distinta factura, un deles de cachotería histórica, sobre o que se asentan especies vexetais que ameazan a súa estabilidade. A súa localización, xunto á estrada de acceso á ría de Ortigueira, insírese nunha unidade de paisaxe de alto valor ambiental e patrimonial.

Vivenda unifamiliar de mediados do século XX, hoxe deteriorada, con restos de cuberta de fibrocemento e muros de cachotaría e bloque. O estado de conservación é moi deficiente, requirindo rehabilitación estrutural.
