## 12 CARIÑO

**CATÁLOGO DE BENS DE VALOR CULTURAL NO LITORAL**

12\_001  
CÓDIGO INVENTARIO

CRUCEIRO DE SAN ROQUE  
DENOMINACIÓN

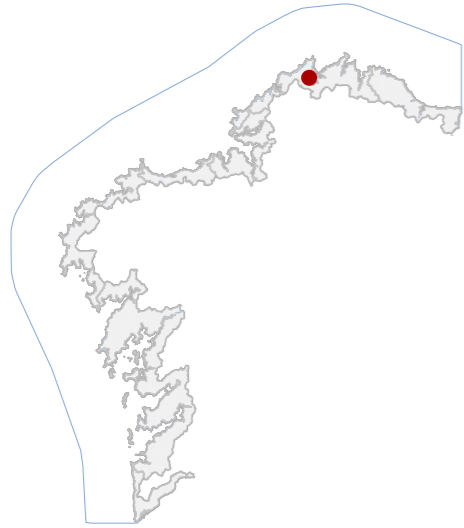
GRADO DE CONSERVACIÓN: ACEPTABLE

Cruz pétrea con base cilíndrica de granito, fuste octogonal e capitel piramidal que sostén unha cruz de ferro forxado con remates de flor de lis nos extremos. No centro, figura un Cristo de fundición pintado, en posición de crucificado, cun tratamento expresivo sinxelo e vestimenta modelada. A pátina e o desgaste evidencian a acción do tempo e a exposición ambiental propia dun elemento exento. Constitúe un testemuño da relixiosidade popular contemporánea, integrado na tradición galega de cruceiros e cruces de camiño, con valor etnolóxico e simbólico vinculado á protección do lugar e á memoria comunitaria. A súa tipoloxía combina materiais tradicionais e solucións metálicas propias de finais do século XIX ou comezos do XX.

Elemento exento de pequena escala. O fuste de granito remata en cruz metálica, destacando pola súa verticalidade e o emprego de técnicas artesanais tradicionais.

Cómpre salientar a súa tipoloxía e a súa integridade formal e material, así como a súa integración na paisaxe.

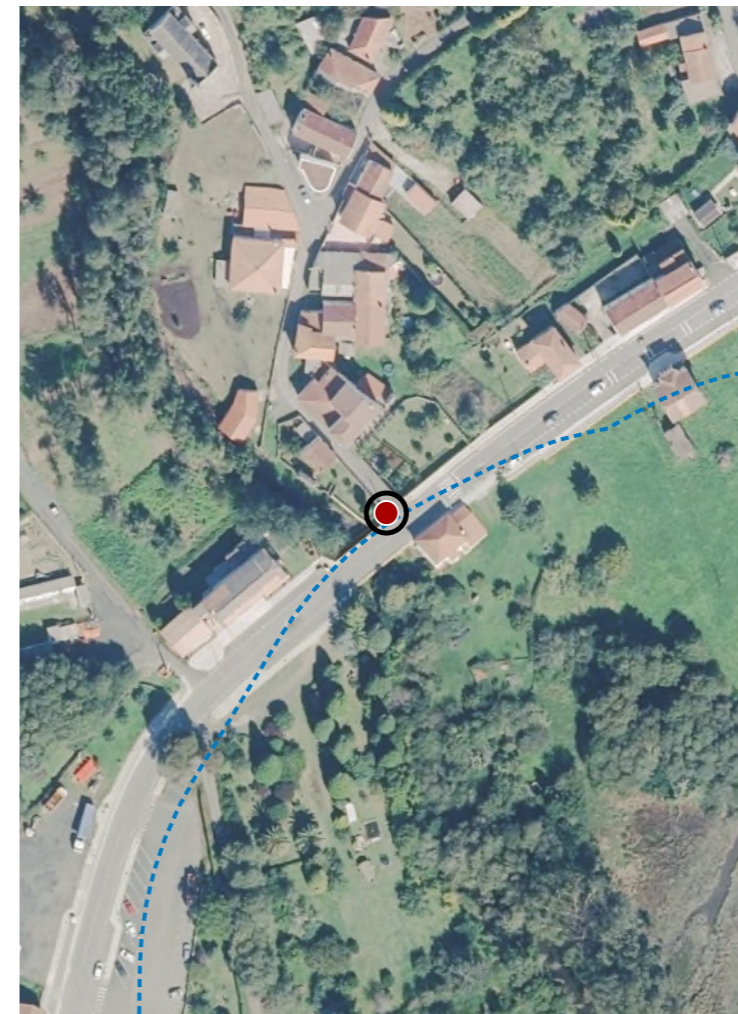
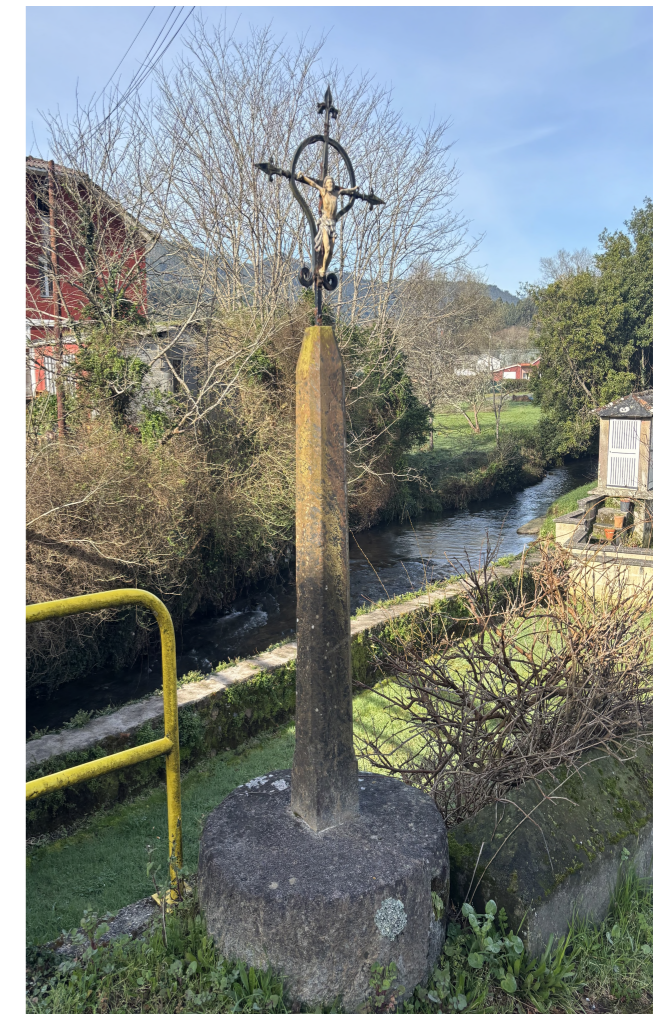
IMAXES

Implántase nun pequeno espazo xunto á vía pública, delimitado por murete. A base pétrea apoia directamente sobre o terreo, integrándose coa paisaxe rural e o viario, sen alteracións significativas do contorno inmediato.

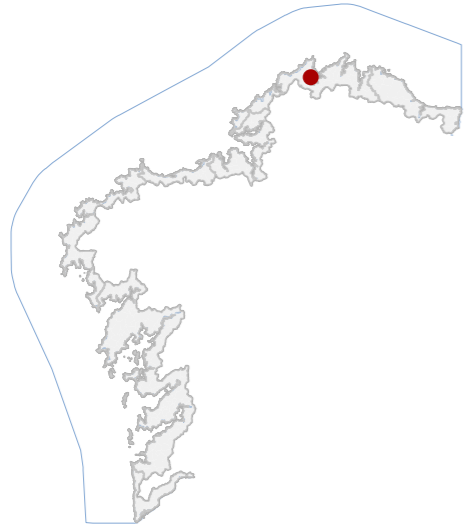
12\_002  
CÓDIGO INVENTARIO

Fonte pública de tipoloxía mural exenta, destinada orixariamente ao abastecemento veciñal. Executada en fábrica de perpiaño granítico escuadrado e cachotaría concertada, presenta paramento vertical con remate curvo moldurado e nicho superior cego. A fronte integra cano metálico sobre pía rectangular e soleira pétreo. Configuración simétrica, con aletas laterais e pequena plataforma de acceso. Estado de conservación aceptable, con colonización biolóxica, manchas de humidade e lixeiras perdas de xunta, sen danos estruturais aparentes.

Elemento exento de pequena escala. Paramento de perpiaño granítico visto, cromatismo natural. Estrutura muraria maciza. Remate superior curvo e pía frontal integrada.

Cómpre preservar fábrica pétreo, remate curvo e pía, garantindo mantemento preventivo. Proponse limpeza manual, control de humidades e mellora do ámbito inmediato.

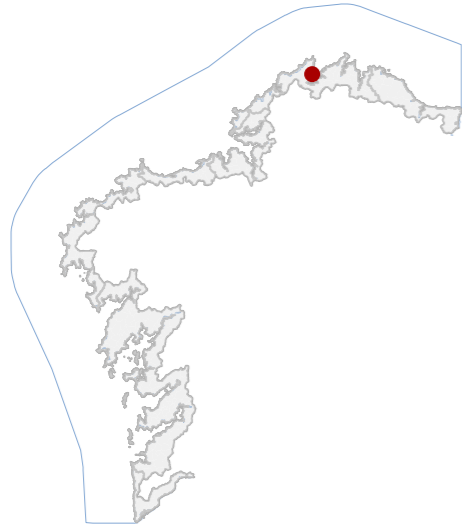
**12\_003**  
CÓDIGO INVENTARIO

CLASIFICACIÓN	BEN CATALOGADO
CATEGORÍA	MONUMENTO
PLANEAMIENTO	PLAN BÁSICO AUTONÓMICO
FICHA	
ARQUITECTÓNICO TIPO	CIVIL SUBTIPO
ELEMENTO	RAMPLA
NIVEL DE PROTECCIÓN	AMBIENTAL
GRADO DE CONSERVACIÓN	DEFICIENTE
USOS ORIXINAIS	
GLOBAL	INDUSTRIAL
DETALLADO	INFRAESTRUTURAS COMUNICACIÓN

Rampla portuaria tradicional destinada orixinariamente ao varado e botadura de embarcacións menores. Execútase mediante muro lateral de cachotería granítica irregular concertada e recheo interior compactado, conformando plano inclinado cara á lámina de auga. Superficie superior con pavimento de formigón vertido sobre base pétreo. Configuración lineal en prolongación perpendicular á beiramar, integrada no esteiro do Río Maior. Estado de conservación deficiente, con fisuración do pavimento, perdas de material, erosión mariña e colonización biolóxica.

Infraestrutura lineal formada por plano inclinado macizo. Estrutura de gravidade apoiada sobre terreo natural e leito mariño.

Cómpre consolidar cachotería lateral e reparar pavimento, garantindo estabilidade estrutural. Recomendase conservación e mantemento, control da erosión mariña e integración paisaxística.

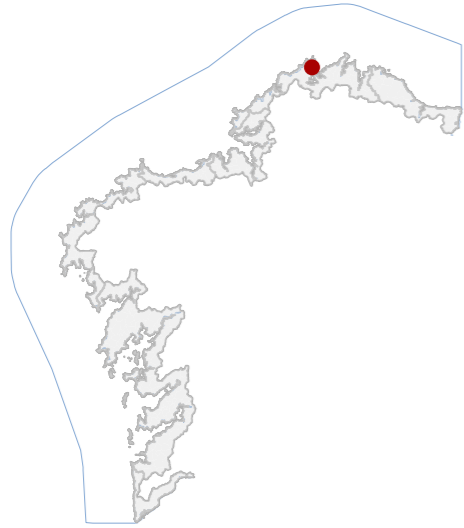
CLASIFICACIÓN	BEN CATALOGADO
CATEGORÍA	MONUMENTO
PLANEAMIENTO	PLAN XERAL DE ORDENACIÓN MUNICIPAL
FICHA	C_15
ARQUITECTÓNICO TIPO	CIVIL SUBTIPO
ELEMENTO	PONTE
NIVEL DE PROTECCIÓN	ESTRUTURAL
GRADO DE CONSERVACIÓN	MOI DEFICIENTE
USOS ORIXINAIS	DOTACIONAL
DETALLADO	INFRAESTRUTURAS COMUNICACIÓN

Ponte tradicional executada en pedra. Resolve o paso sobre un pequeno curso fluvial mediante arco único de medio punto con doelas e paramentos de cachotaría. Taboleiro superior pétreo, lixeiramente convexo, sen elementos ornamentais visibles. Estado de conservación moi deficiente, presenta colonización vexetal, erosión superficial, perda de material e alteracións construtivas.

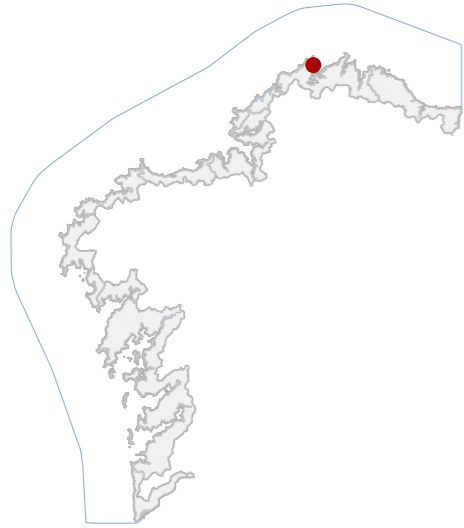
CLASIFICACIÓN	BEN CATALOGADO
CATEGORÍA	MONUMENTO
PLANEAMIENTO	PLAN BÁSICO AUTONÓMICO
FICHA	
ETNOLÓXICO TIPO	FONTES SUBTIPO
ELEMENTO	FONTE
NIVEL DE PROTECCIÓN	AMBIENTAL
GRADO DE CONSERVACIÓN	DEFICIENTE
USOS ORIXINAIS	
GLOBAL	DOTACIONAL
DETALLADO	SERVIZOS URBANOS

Fonte pública exenta, destinada orixinariamente ao abastecemento veciñal e actualmente con uso dotacional residual. Executada en fábrica de formigón revocado e pintado, con pia circular perimetral e fuste prismático octogonal. Integra billas metálicas e elementos auxiliares de ferro para apoio de recipientes. Composición simétrica e autónoma, implantada en espazo público pavimentado. Datable no primeiro terzo do século XX, vinculada á mellora dos servizos urbanos. Estado de conservación deficiente, con perda de revestimentos, colonización biolóxica, oxidación de pezas metálicas e fisuración superficial.

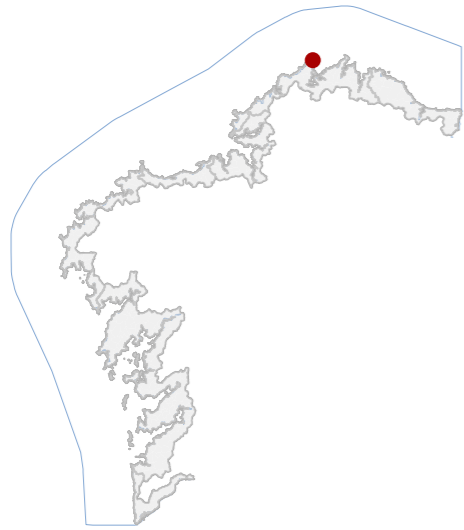
FARO DO CABO ORTEGAL  
DENOMINACIÓN

Tipoloxía estándar de torre de faro en hormigón, a trazaxe cromática (banda vermella), os balcones concéntricos, a configuración da linterna, o seu carácter sinal marítimo activo, a visibilidade paisaxística e o diálogo coa costa.

A parcela é o terreo rochoso carece de edificacións auxiliares próximas; adoita estar pavimentada nunha plataforma estabilizada para acceso peonil, sen grandes construcións adxacentes.

Presenta alto valor paisaxístico, sinal marítimo activo, compoñente simbólico costeiro e valor técnico moderno; a súa localización xera referencias visuais e xeográficas de gran porte.

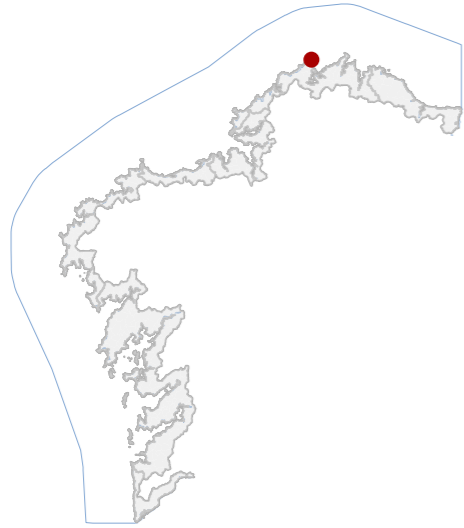
**XACEMENTO DAS FIGUEIRAS**  
DENOMINACIÓN

CLASIFICACIÓN	BEN CATALOGADO
CATEGORÍA	SITIO ARQUEOLÓXICO
PLANEAMIENTO	PLAN XERAL DE ORDENACIÓN MUNICIPAL
FICHA	A_14
XACEMENTO ARQUEOLÓXICO TIPO	XACEMENTO ARQUEOLÓXICO SUBTIPO
ELEMENTO	XACEMENTO
NIVEL DE PROTECCIÓN	GRAO II.1 / GRAO II.2
GRADO DE CONSERVACIÓN	ALTERADO
<b>USOS ORIXINAIS</b>	
GLOBAL	FORESTAL
DETALLADO	PRODUTIVO

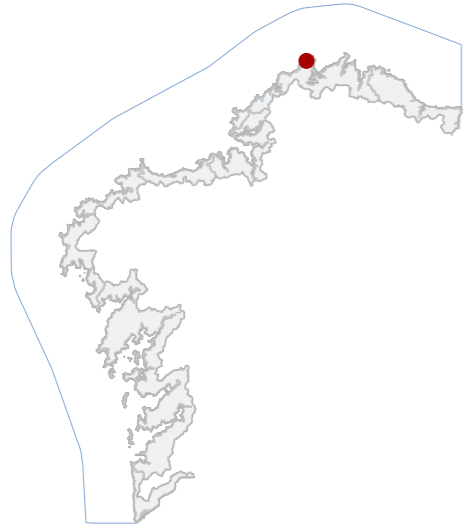
Abrigo natural con potencial arqueolóxico, representativo de ocupacións en espazos de refuxio da Capelada. É relevante para o estudo das dinámicas de asentamento en medios costeiros e de serra.
