16 NARÓN

CATÁLOGO DE BENS DE VALOR CULTURAL NO LITORAL

CASTRO DE PENA LOPESA
DENOMINACIÓN

MOSTEIRO DE SAN MARTIÑO DE XUBIA
DENOMINACIÓN

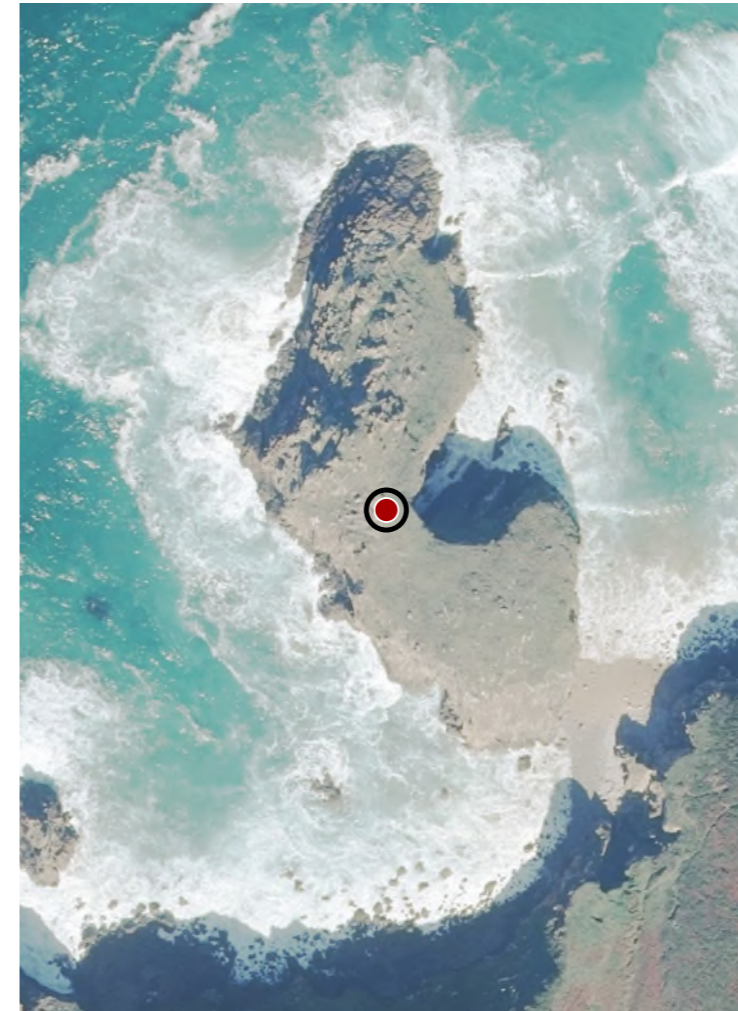
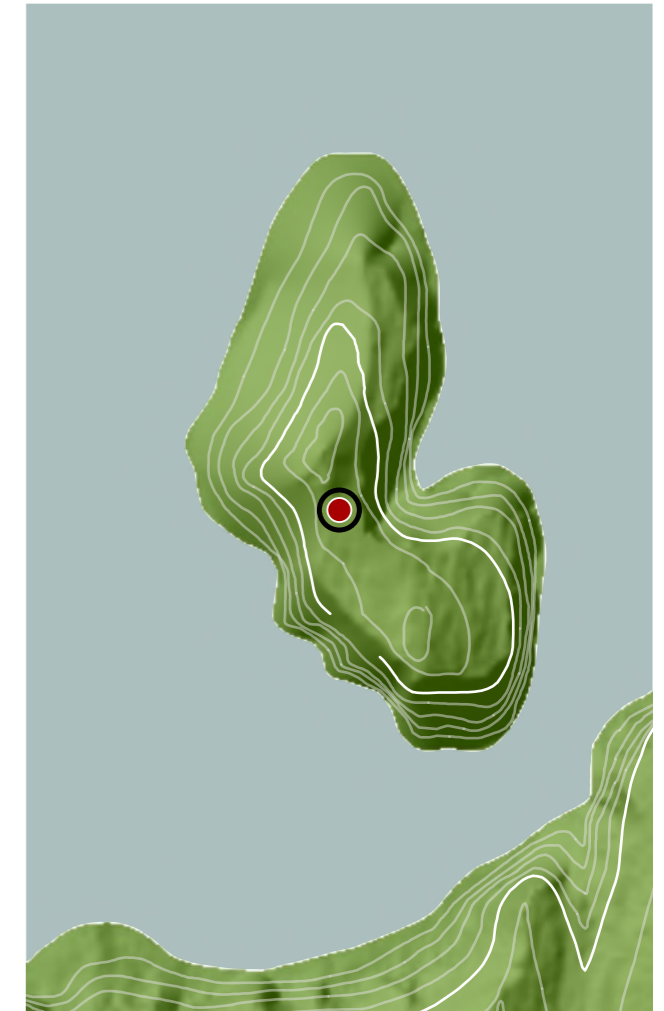
Só se identifica a morfoloxía do promontorio e posibles restos de terraplén defensivo moi erosionado.

Parcela costeira irregular configurada por un promontorio rochoso separado parcialmente do continente. Uso actual de monte baixo e matogueira. Delimitada por cantís mariños, con acceso restrinxido desde terra firme.

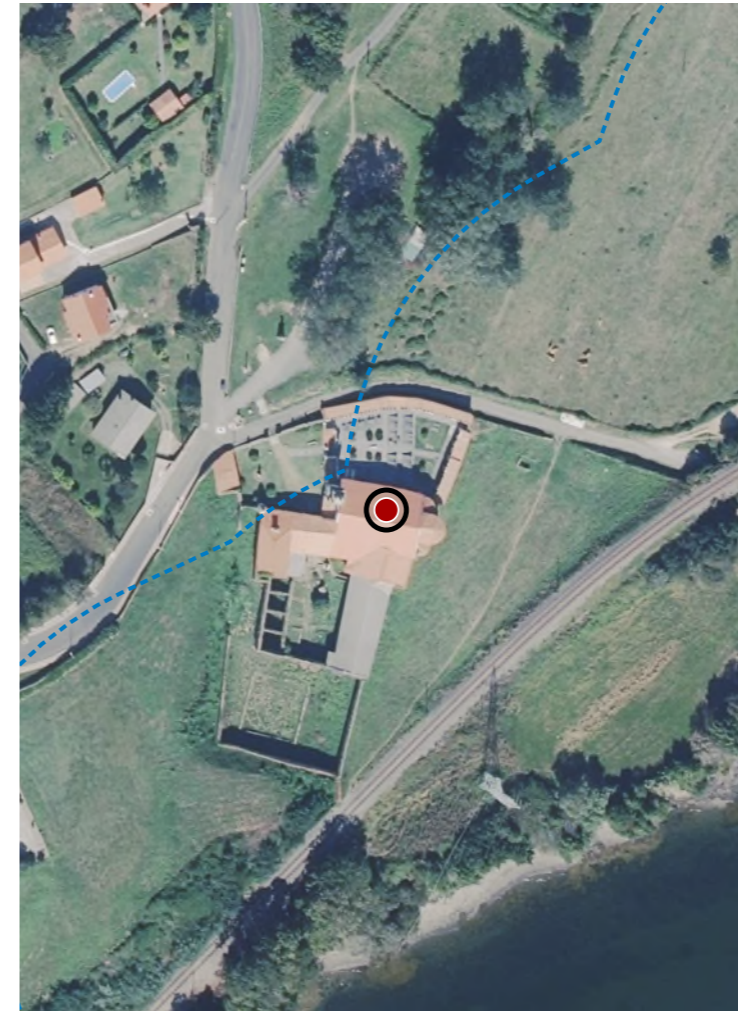
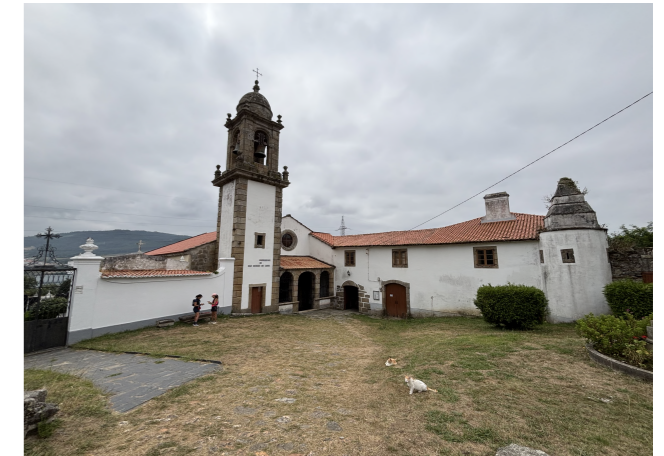
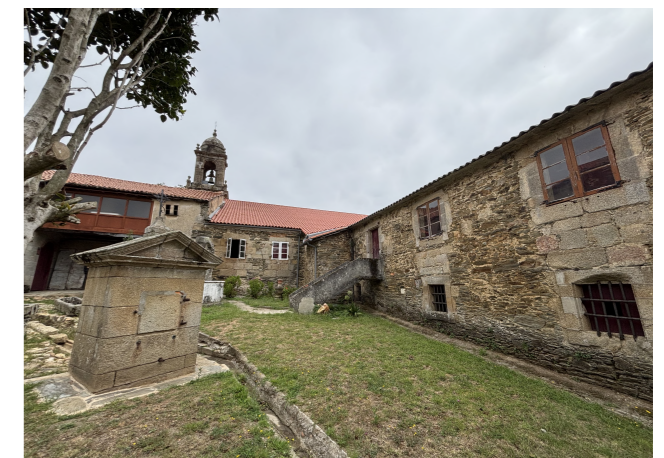
IMAXES

Igrexa románica do s. XII con tres naves e ábsides semicirculares, e campanario barroco do XVIII. Complémntase coa casa reitoral e dependencias auxiliares, conformando un conxunto monástico de gran unidade tipolóxica.

Destacan os ábsides románicos con ventás ornamentadas, o campanario barroco e a unidade volumétrica das edificacións. A súa implantación costeira reforza o seu carácter patrimonial.

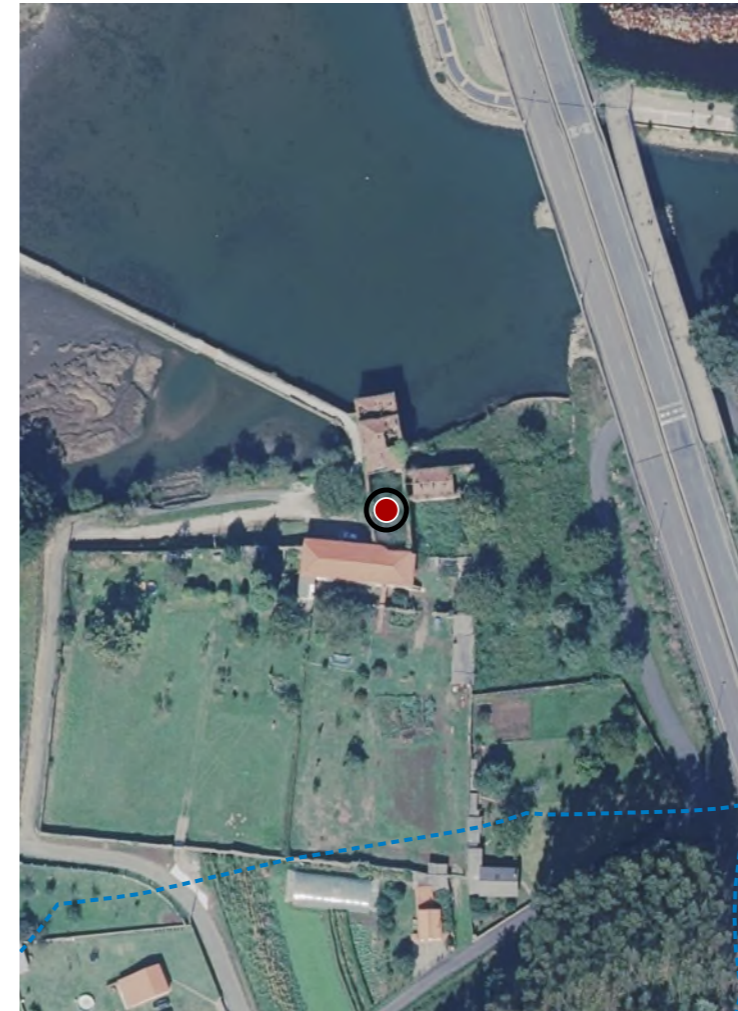
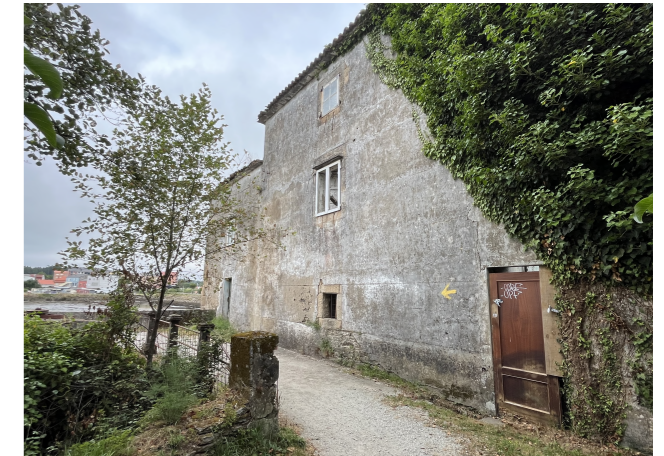
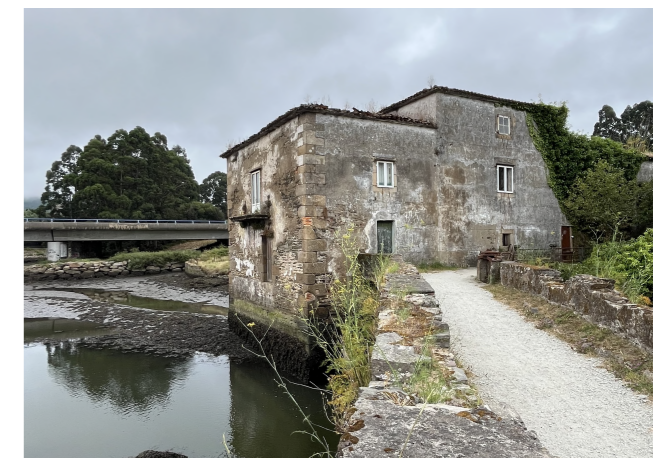
IMAXES

Inmobile de planta rectangular e varios corpos anexos, muros de cachotería con carpinterías substituídas, cuberta en tella curva e elementos mecánicos tradicionais, hoxe moi deteriorados.

Destaca pola súa escala e complexidade funcional, sendo considerado o maior muíño de mareas de Galicia. O valor etnolóxico, arquitectónico e tecnolóxico confírelle carácter patrimonial único.

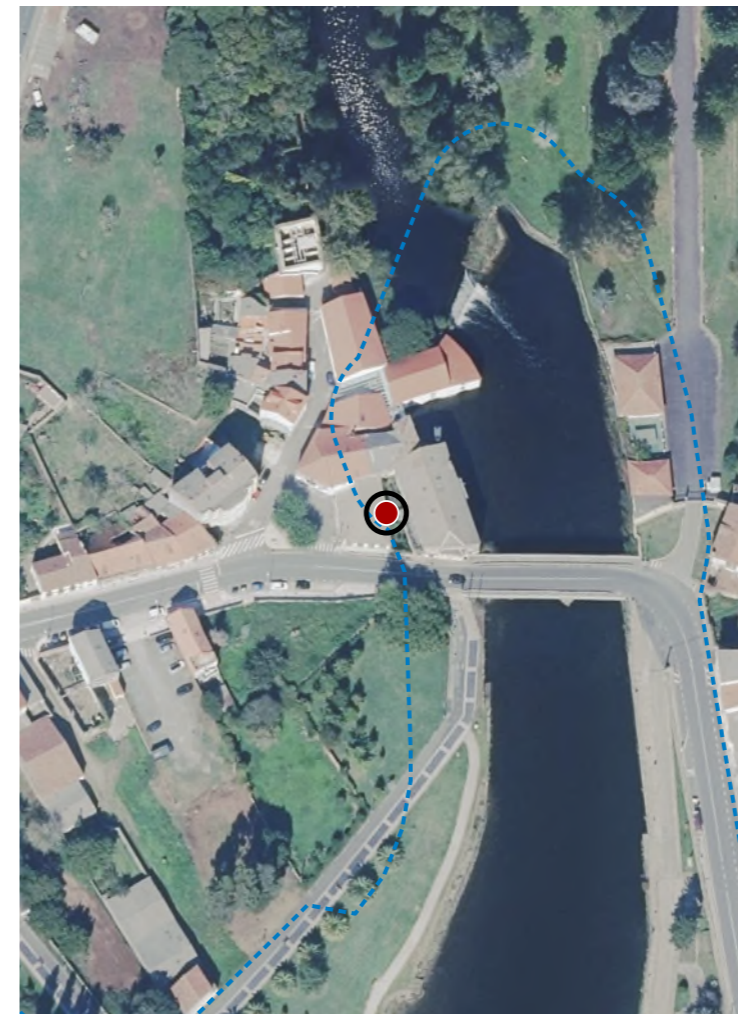
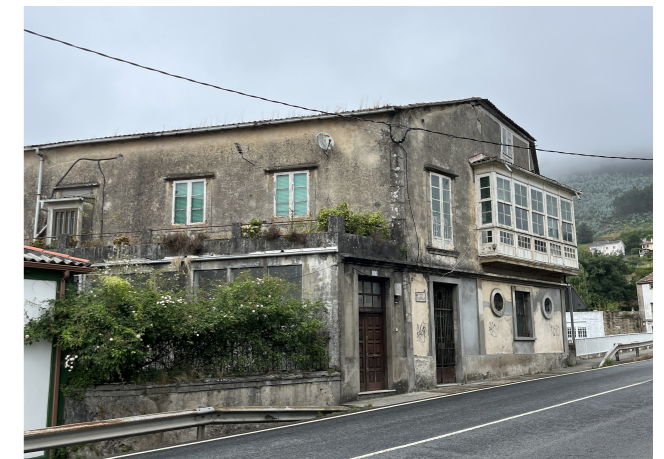
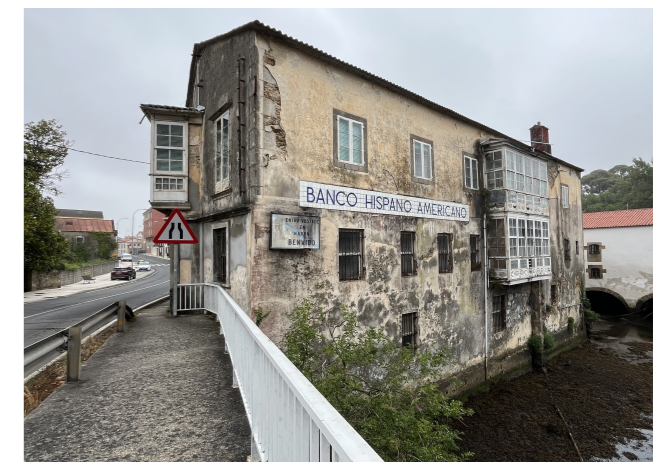
IMAXES

Edificación de tipoloxía residencial e uso complementario comercial, integrada nun conxunto de inmobles entre medianeiras que configuran un continuo urbano na ribeira do Xuvia. A súa volumetría responde a unha estrutura prismática de dúas plantas máis baixo, con cuberta a dúas augas de tella cerámica e fachadas resoltas en revoco. Destaca a presenza de galerías acristaladas con carpinterías de madeira, que engaden valor ambiental ao conxunto. O interior conserva restos de mobiliario de época e distribución propia de uso administrativo e residencial. O grao de conservación é moi deficiente, con perda de revestimentos, patoloxías estruturais e humidades.

Inmable entre medianeiras, de tres alturas con cuberta a dúas augas e galerías acristaladas, configurando unha volumetría tradicional costeira. Presenta fachadas revocadas en avanzado deterioro.

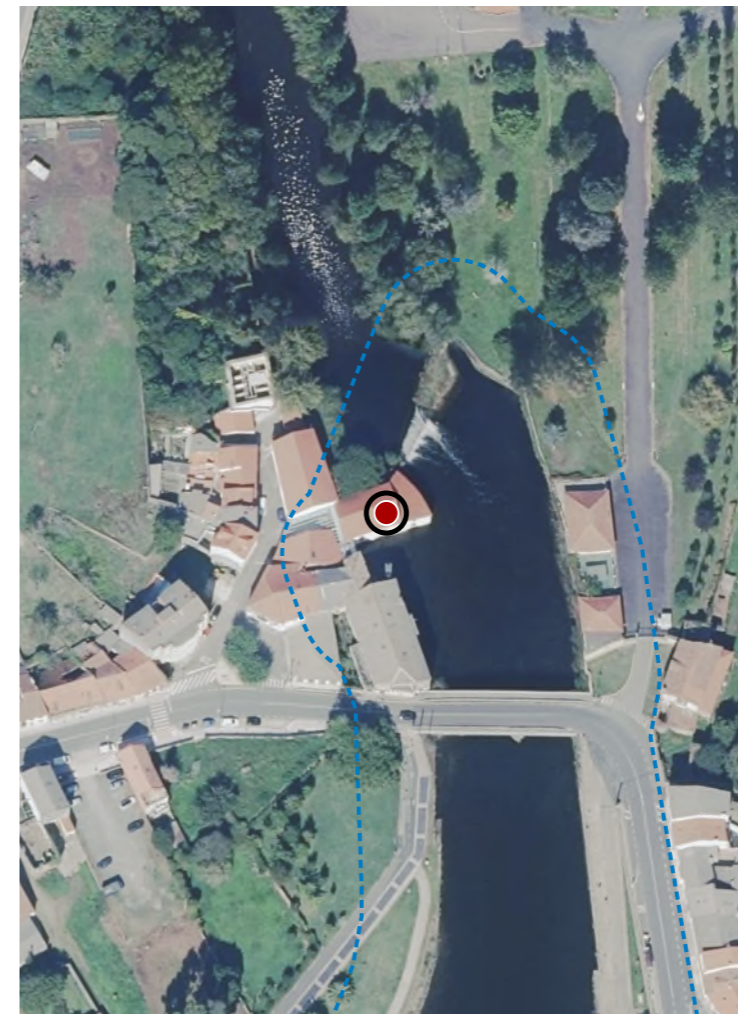
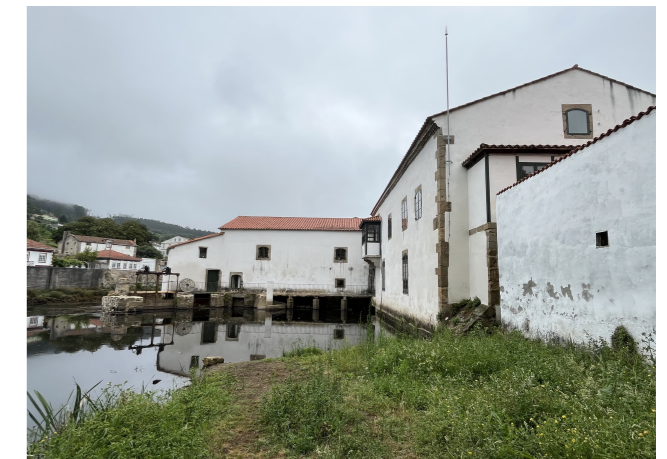
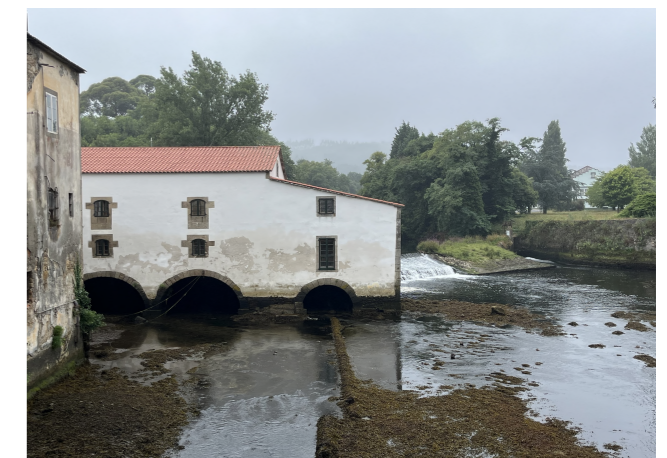
IMAXES

Constitúe unha peza etnolóxica de gran relevancia histórica. A súa orixe remóntase ao século XVIII, cando foi erguido como instalación destinada á moenda de cereal, ampliándose despois con usos vinculados á industria metalúrxica e téxtil. O conxunto estrutúrase en varios volumes adxacentes, de tipoloxía tradicional, con muros de cachotería enfoscada, carpinterías de madeira e cubertas a dúas augas con tella curva. Presenta arcos de descarga en pedra granítica que permiten o paso das augas do esteiro, elemento esencial para o funcionamento hidráulico. No interior consérvanse moas, mecanismos de transmisión e espazos expositivos que documentan o proceso produtivo. A edificación foi obxecto de rehabilitación contemporánea, integrando ás preexistencias, funciona como museo interpretativo.

Construción hidráulica de fábrica tradicional, volumes prismáticos con cuberta de tella, muros de cachotería revocada e arcos graníticos sobre o esteiro, que acollen os mecanismos de moenda e espazos museísticos rehabilitados.
