29 SADA

29 SADA  
CÓDIGO CONCELLO

**CATÁLOGO DE BENS DE VALOR CULTURAL NO LITORAL**

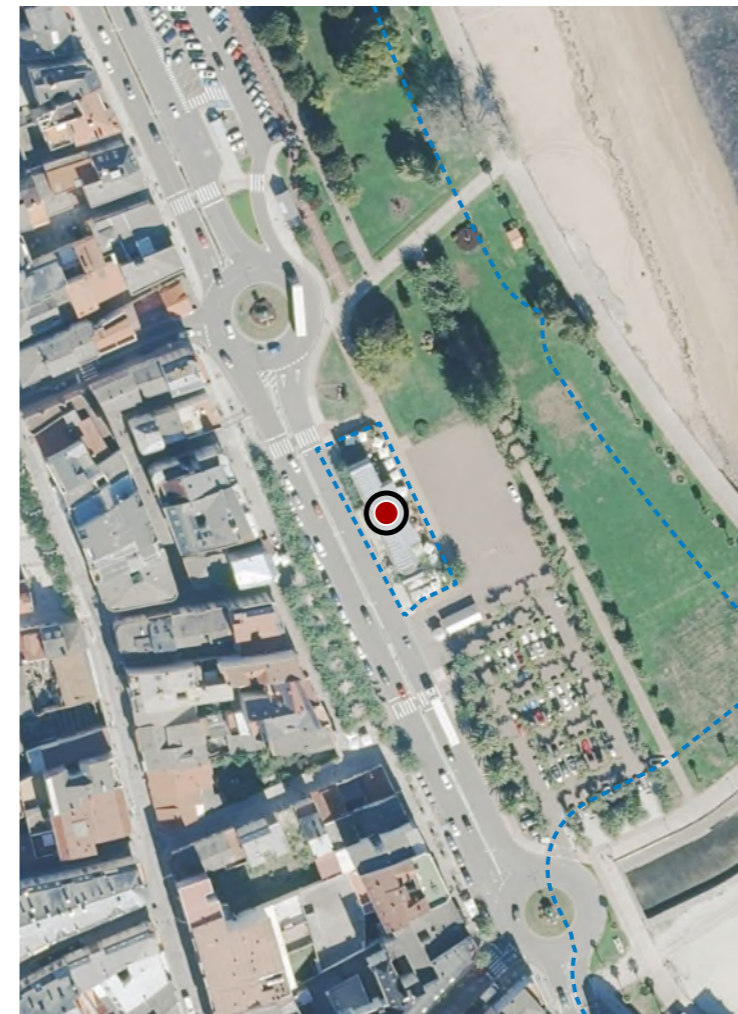
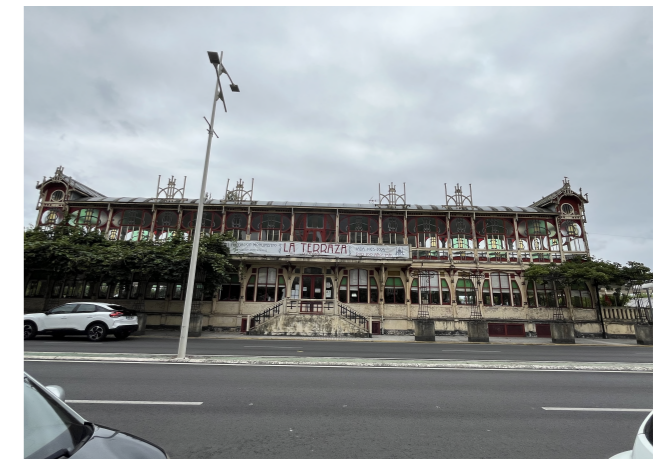
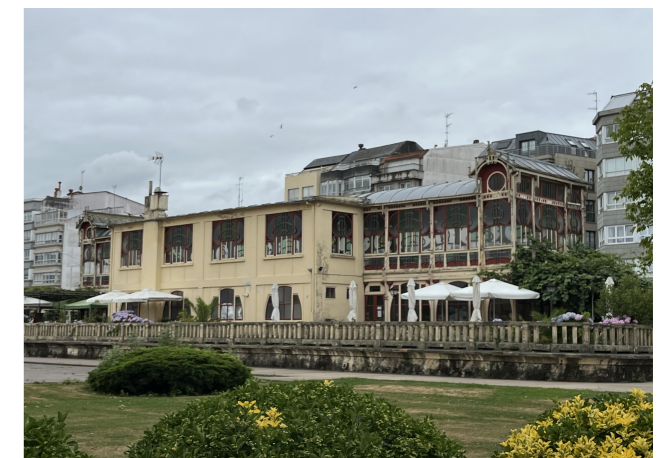
IMAXES

Edificación modernista de uso orixinal recreativo e función actual hostaleira. Estrutura mixta de madeira e ferro con cerramentos de vidro policromado e cuberta de chapas de zinc. Componse de dous corpos lonxitudinais con dúas plantas, organizadas mediante modulación rítmica de paneis acristalados con perfís metálicos e carpinterías de madeira pintada. Foi construída entre 1905 e 1910 nos Xardíns de Méndez Núñez (A Coruña) e trasladada a Sada en 1920. Presenta trazos decorativos de inspiración naturalista e simetría axial, con remates ornamentais metálicos. O estado de conservación é deficiente, observándose patoloxías de perda de pintura, fisuración superficial, humidades por capilaridade e oxidación localizada nos elementos metálicos.

Volume rectangular alongado de dúas plantas e proporcións horizontais. Fachadas de madeira pintada en tons ocre e vermello, carpinterías de vidro colorista. Estrutura mixta madeira-ferro, cuberta a dúas augas en zinc.

Debe poñerse en valor a estrutura orixinal de madeira e ferro, os paneis acristalados de deseño modernista e a composición volumétrica.

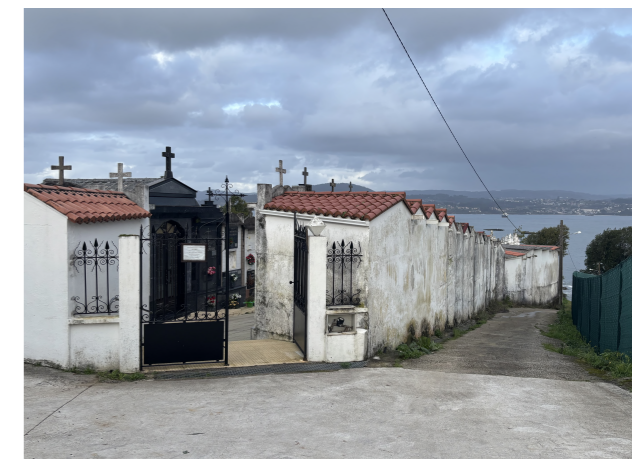
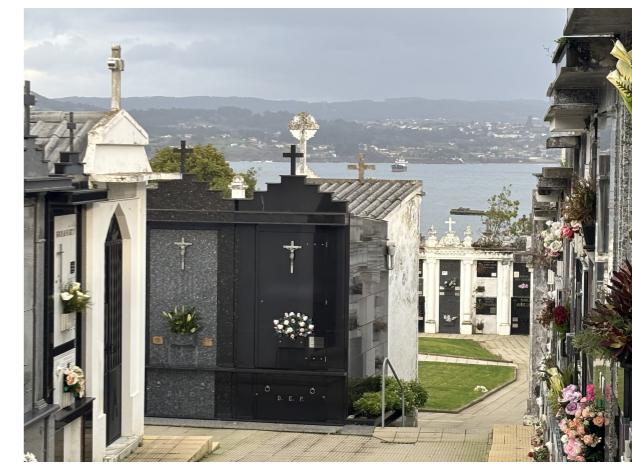
IMAXES

Cemiterio parroquial de tipoloxía relixiosa, con función orixinal e actual funeraria. O conxunto componse de módulos de enterramento dispostos en tres ringleiras verticais, flanqueados por columnas con capiteis de volutas e cornixa decorada, culminando en cruces e elementos escultóricos. Os materiais predominantes son fábrica de cachotería e morteiros de cal, con revoco e pintura branca, carpintaría metálica en acceso e peches de ferro forxado. A configuración espacial é perimetral, cun recinto murado de trazado irregular adaptado á topografía costeira. Estilisticamente responde ao neoclasicismo funerario dos séculos XIX-XX. O estado de conservación é aceptable, con alteracións superficiais en revocos e colonización biolóxica en paramentos, sen patoloxías estruturais relevantes.

Volumetría compacta, de planta rectangular. Fachadas encladas, cromatismo branco e elementos metálicos en negro. Estrutura de fábrica de cachotería e morteiro. Cuberta a unha auga nos panteóns. Cruces e cornixas decoradas.

Debe poñerse en valor a integridade volumétrica, a fábrica orixinal e os elementos ornamentais neoclásicos. Recoméndase conservación, mantemento e restauración puntual de revocos e peches.

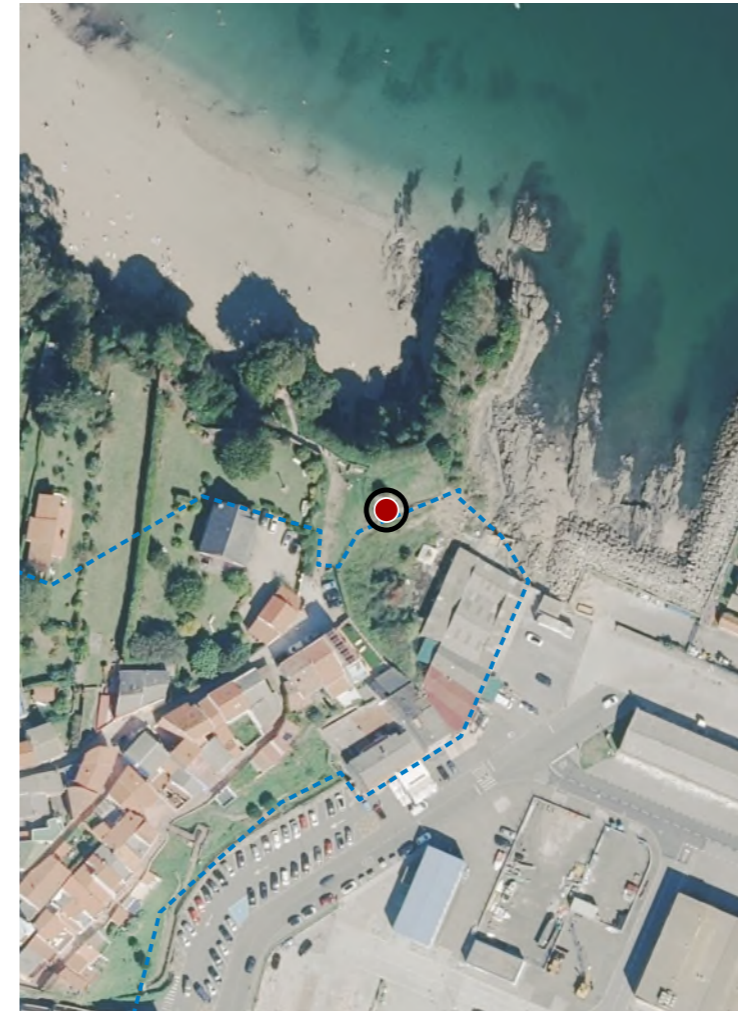
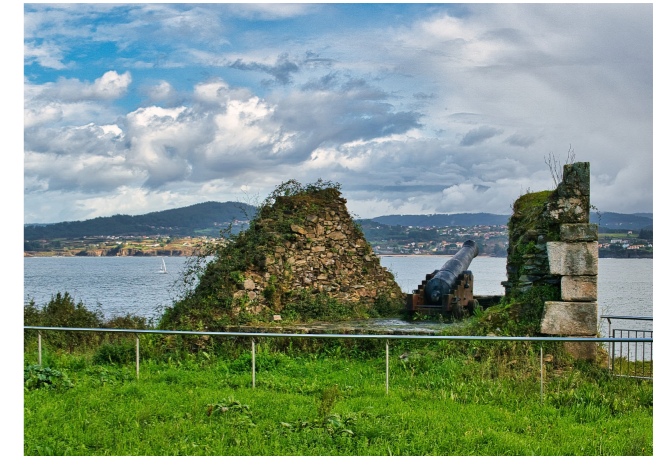
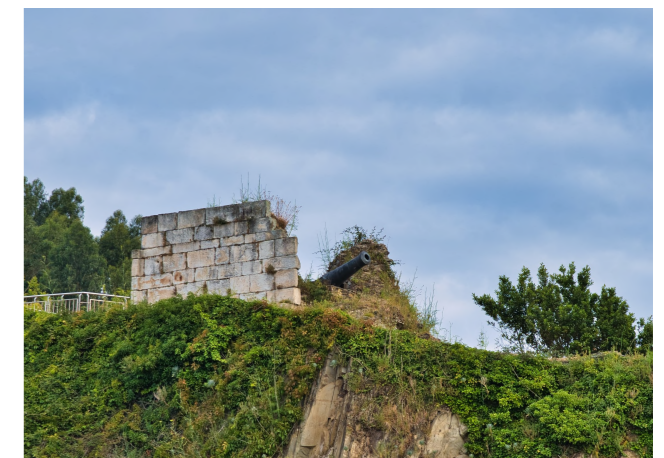
IMAXES

A batería costeira, construída a comezos do século XVIII, formaba parte do sistema defensivo marítimo Ferrol-A Coruña. A súa tipoloxía corresponde a un asentamento fortificado con función militar de artillaría, hoxe sen uso operativo. Executada en cachotaría de granito con sillería nos elementos estruturais, presenta muros de contención e restos dun parapeto orientado ao mar. O conxunto organizábase nunha explanada artillada, pechada por un muro interior con acceso en arco de medio punto. Conserva dous lenzos parciais e un canón histórico en posición. O estado é moi deficiente, con perdas volumétricas, erosión por acción mariña, colonización vexetal e inestabilidade dos paramentos. Considerado tamén Ben Arqueolóxico polo que dispón de ficha diferenciada.
