34 ARTEIXO

## 34 ARTEIXO

**CATÁLOGO DE BENS DE VALOR CULTURAL NO LITORAL**

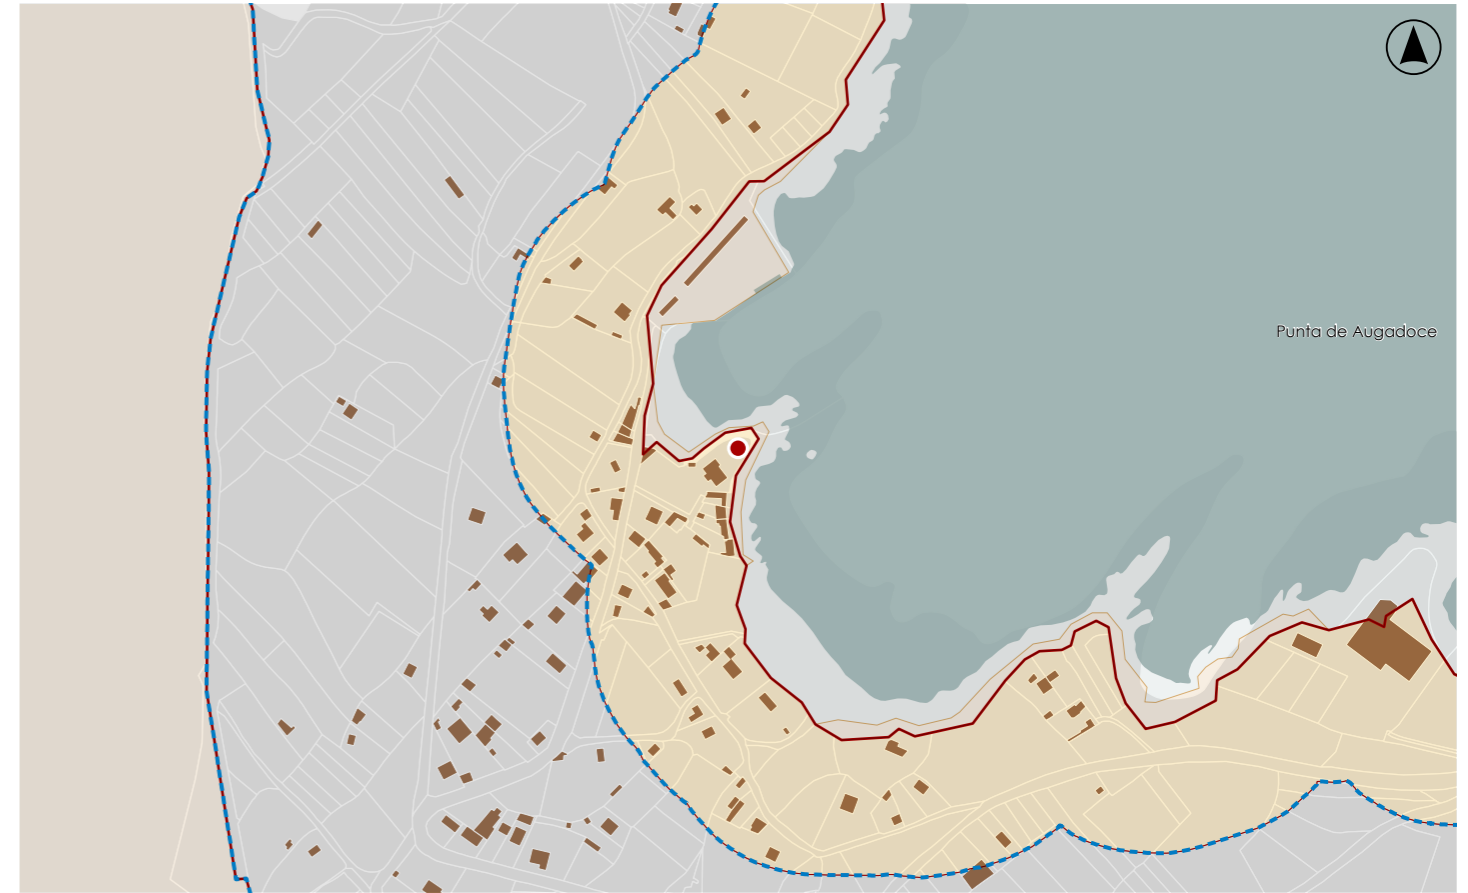
**DELIMITACIÓN / CONTORNO DE PROTECCIÓN**

Recinto fortificado adaptado á topografía litoral. Non se identifican restos murarios visibles. O conxunto presenta alteración por procesos antrópicos.

Sitúase nun esporón litoral de xeometría irregular, delimitado pola liña de costa e parcelas residenciais recentes. O solo presenta ocupación residencial dispersa e espazos libres vinculados ao relevo natural.

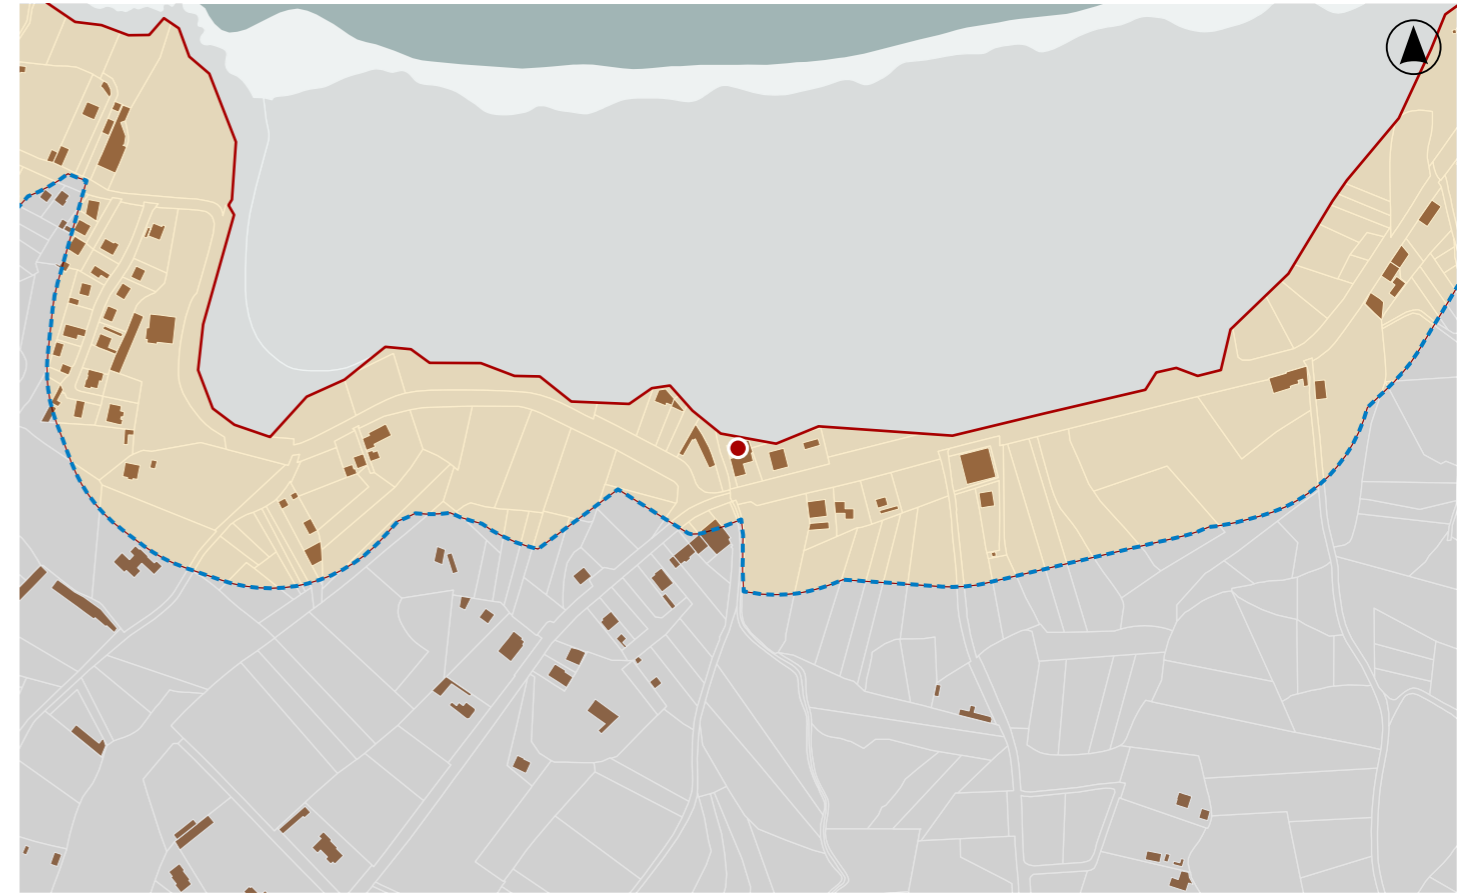
**DELIMITACIÓN / CONTORNO DE PROTECCIÓN**

Muíño de río de tipoloxía tradicional, actualmente reconvertido en vivenda unifamiliar. A estrutura orixinal, de planta rectangular e muros de cachotería de granito, foi reformada en 1986 mediante ampliación volumétrica e substitución de elementos patrimoniais, mantendo parcialmente o paramento pétreo. Presenta cuberta a dúas augas con tella cerámica curva e carpinterías de madeira en ocos ampliados. A composición arquitectónica responde a unha reinterpretación da edificación rural preexistente. Non se conservan os mecanismos de moenda nin o cárcavo. O estado de conservación é deficiente, con perda de autenticidade formal, alteracións volumétricas, degradación superficial en carpinterías e cuberta, e colonización vexetal no perímetro.

Edificación de dúas plantas con cuberta a dúas augas en tella curva. Volumetría irregular por ampliacións. Fachadas en cachotería de granito e revoco branco, carpinterías de madeira. Estrutura mixta de fábrica e formigón.

Parcela de xeometría irregular, con forte ocupación vexetal. O acceso principal dá á vía pública por portalón metálico. A edificación principal intégrase parcialmente no terreo, sen delimitacións claras no linde posterior.

Cómpre poñer en valor a volumetría orixinal, o uso de cachotería granítica e a localización vinculada ao curso fluvial. Recoméndase consolidación estrutural, restauración das fábricas pétreas e recuperación do muíño.

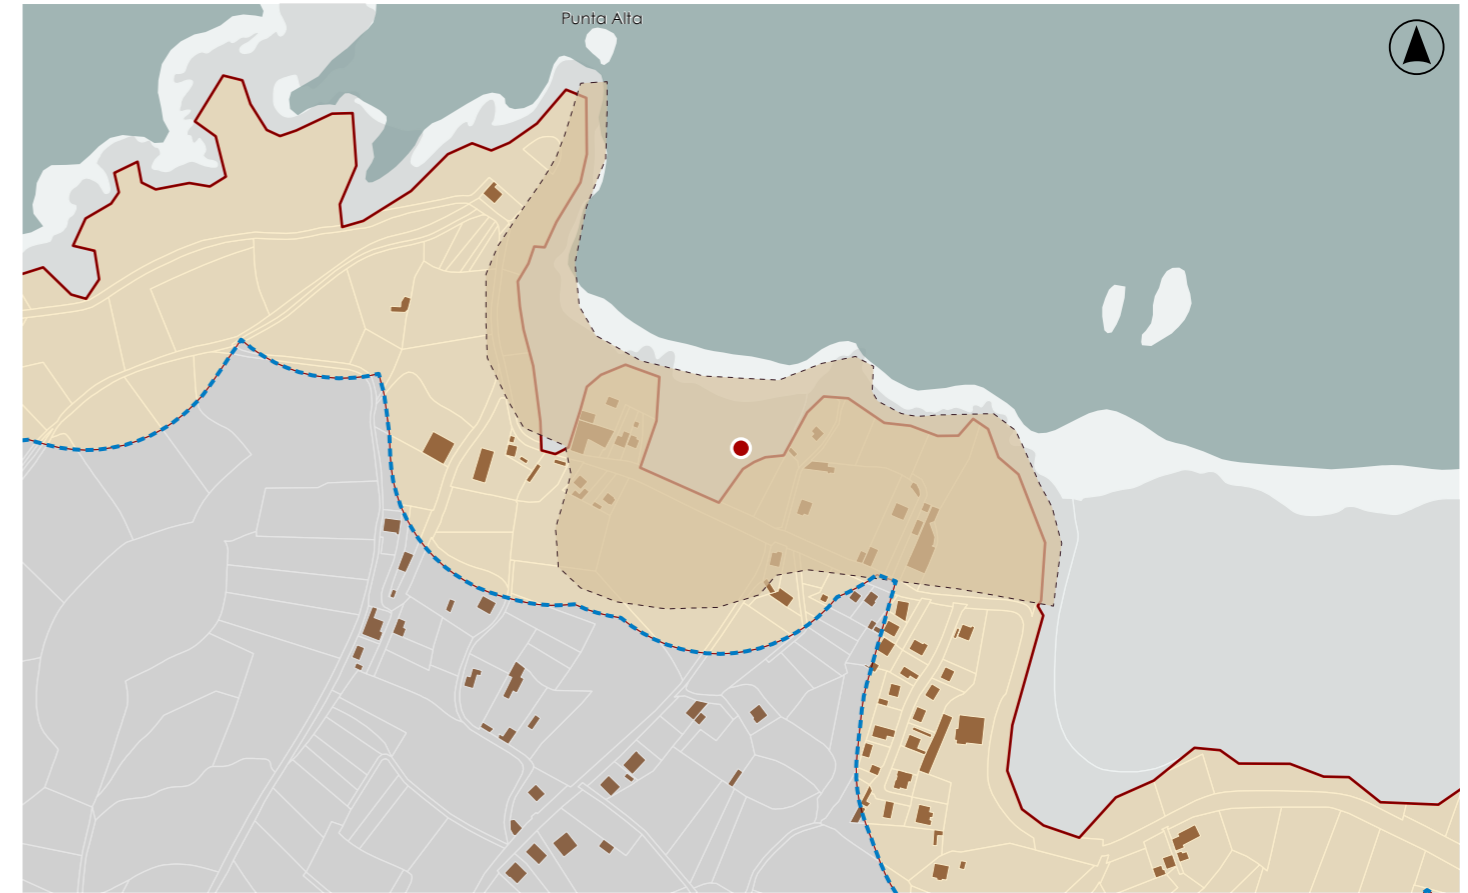
**DELIMITACIÓN / CONTORNO DE PROTECCIÓN**

Xacemento ao aire libre asociado a ocupacións prehistóricas do Neolítico identificadas no ámbito litoral de Barrañán. Trátase dun xacemento de carácter disperso definido pola presenza de materiais líticos tallados en superficie, fundamentalmente útiles e lascas elaborados en sílex e outras materias primas silíceas. O conxunto sitúase sobre solos areosos e depósitos sedimentarios costeiros, sen estruturas construtivas visibles nin delimitación formal do espazo. O estado de conservación considérase alterado pola transformación antrópica do solo e pola dinámica erosiva costeira. Código GA15005025, con nivel de protección Grao III.

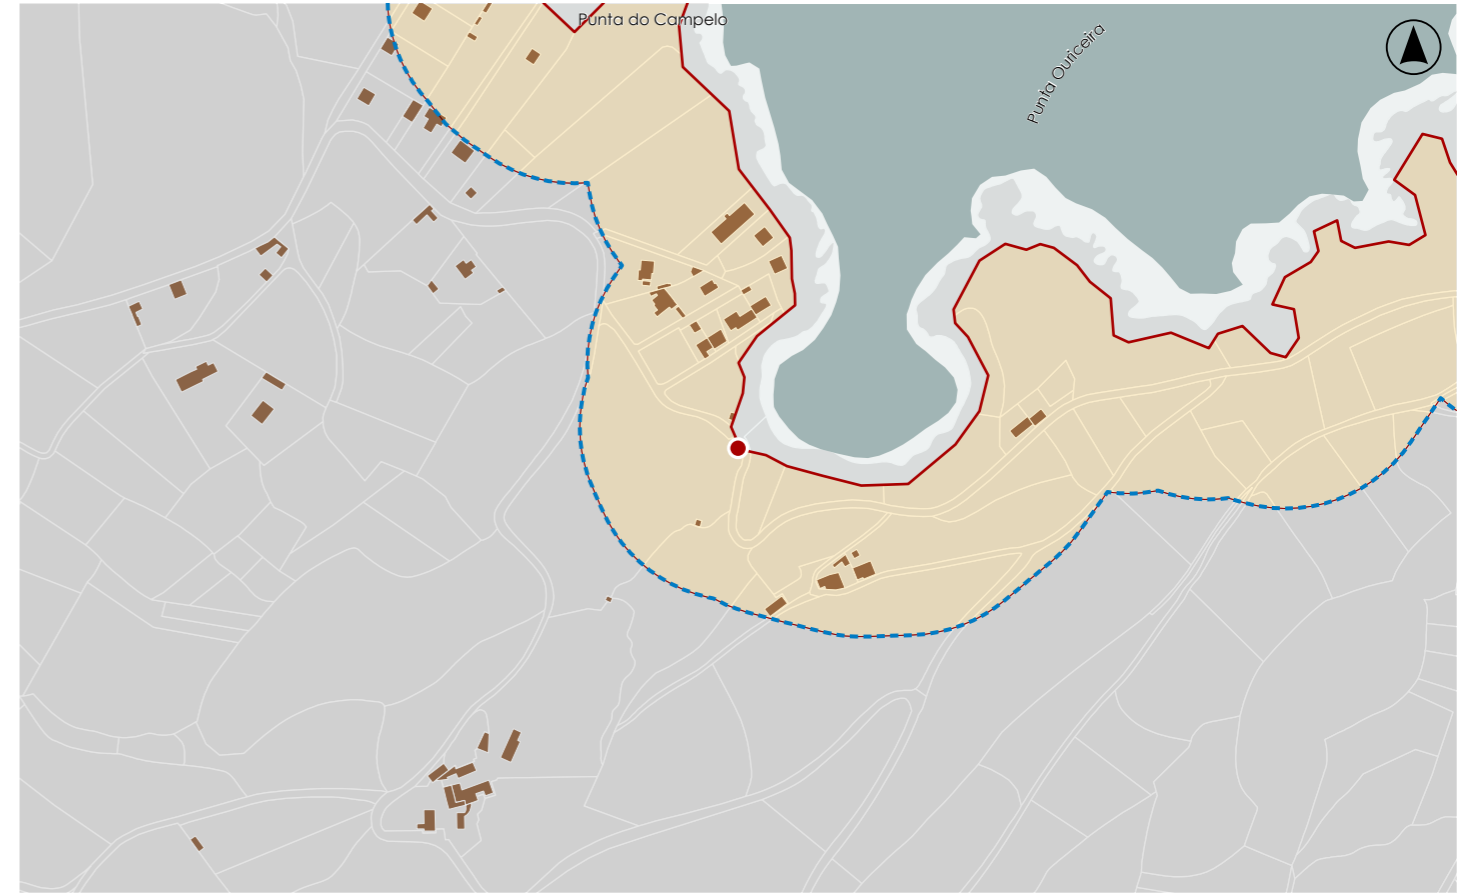
**DELIMITACIÓN / CONTORNO DE PROTECCIÓN**

Representativo da arquitectura popular mariñeira, vinculado á economía tradicional do gran e á identidade produtiva local. Valor histórico, etnolóxico e territorial, integrando memoria colectiva e patrimonio inmaterial asociado.

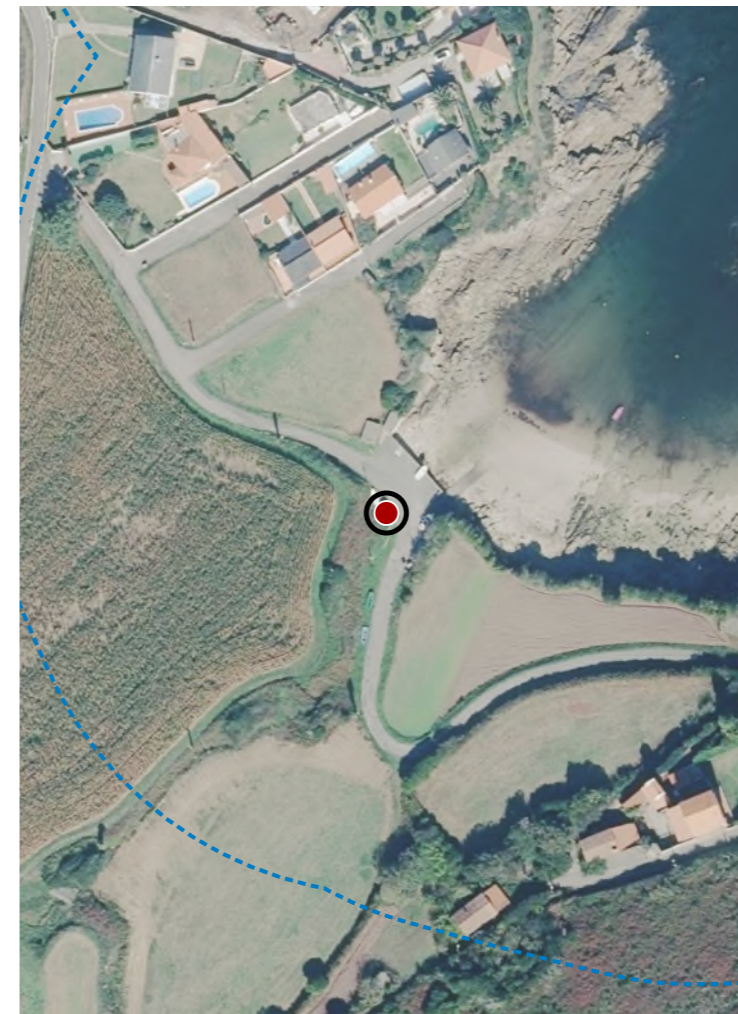
IMAXES

GRADO DE CONSERVACIÓN: MOI DEFICIENTE

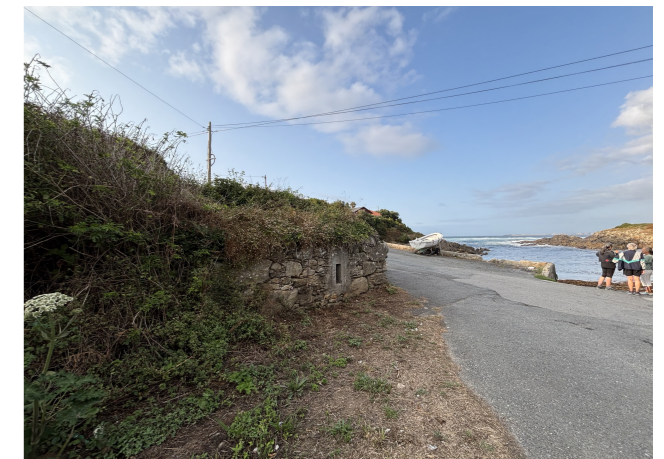
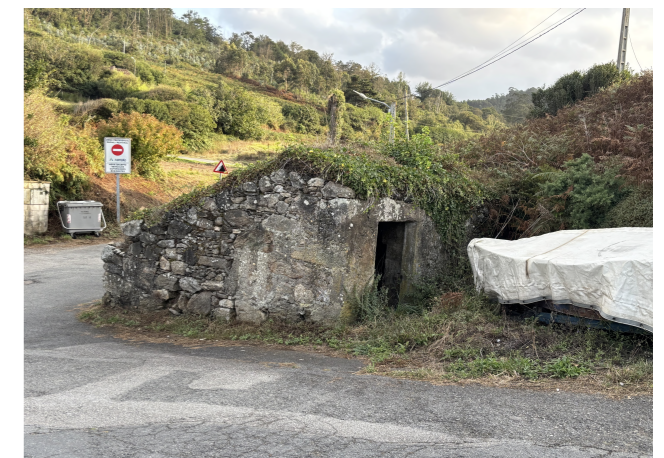
Muíño tradicional de cuberta terrea, tipoloxía asociada ao aproveitamento hidráulico costeiro. Presenta planta rectangular e cuberta a unha auga con forte pendente, parcialmente integrada no terreo. Os paramentos de cachotaría granítica irregular amosan restos de morteiro de cal e presenza de vexetación colonizadora. O acceso resólvese mediante vano alintelado en pedra labrada. A configuración semisoterrada garante estabilidade térmica e protección fronte ao vento mariño. Cronoloxicamente sitúase entre os séculos XVIII e XIX, coherente coa expansión dos muíños hidráulicos costeiros. O estado de conservación é moi deficiente, observándose disgregación do material pétreo, perda de lousas de cuberta e colmatación do interior por sedimentos e vexetación.

Volume prismático baixo, dunha soa planta e cuberta a unha auga. Fachada de cachotaría vista con acceso alintelado e sen carpinterías. Estrutura de muros portantes de granito local. Cuberta derruída. Destaca o encaixe no terreo.

Debe poñerse en valor a fábrica pétreo orixinal, o sistema construtivo tradicional e a integración coa topografía. Requírese consolidación estrutural e restauración interpretativa.
