45 FISTERRA

CATÁLOGO DE BENS DE VALOR CULTURAL NO LITORAL

45_001
CÓDIGO INVENTARIO

CASTRO DE CASTROMIÑÁN / A TORRE DO CASTELO
DENOMINACIÓN

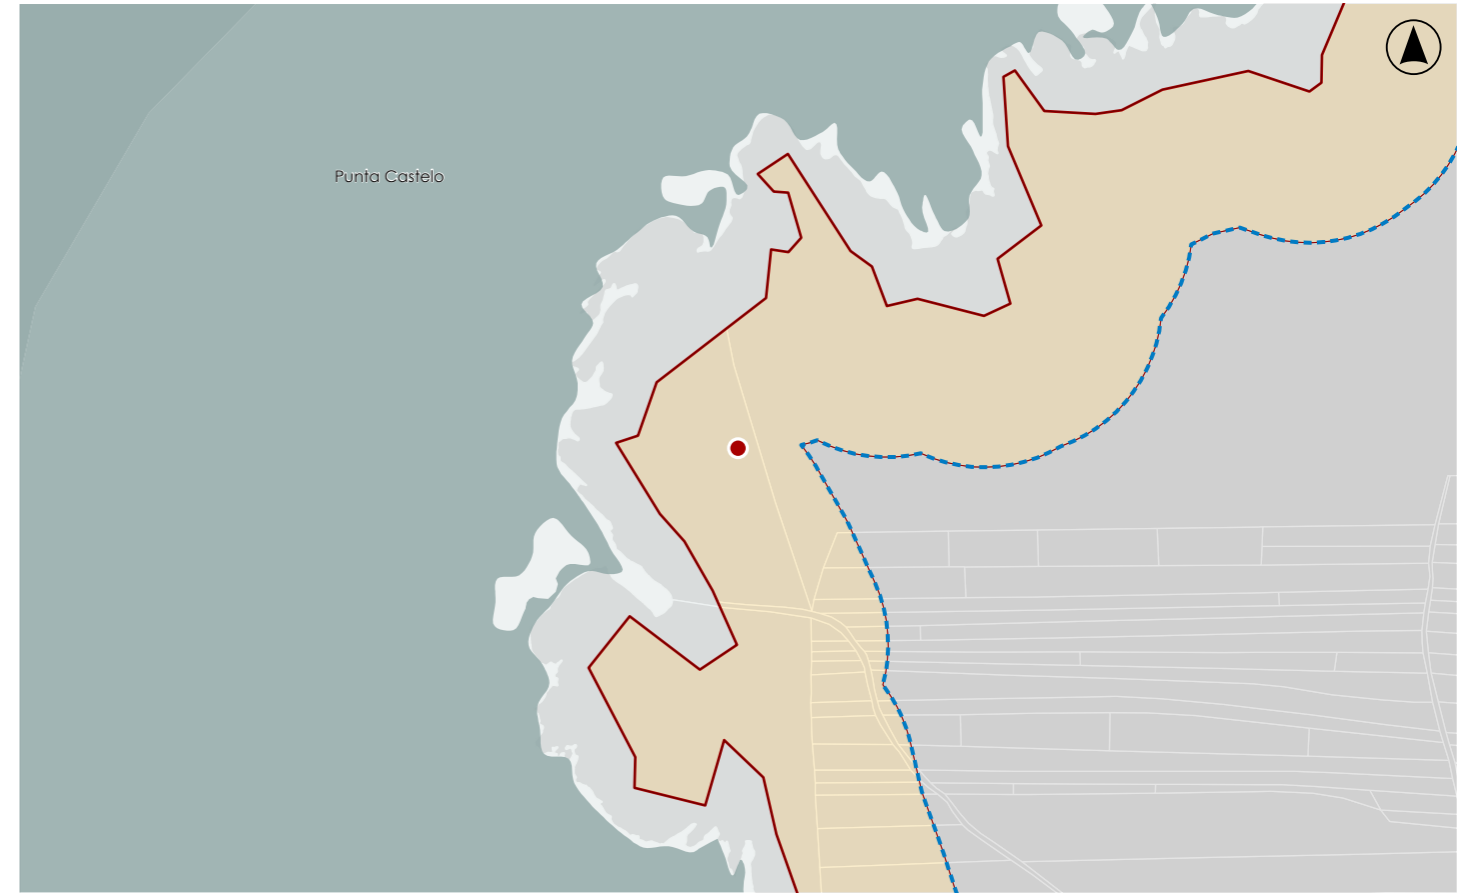
DELIMITACIÓN / CONTORNO DE PROTECCIÓN

Sistema defensivo disposto banda oriental do espolón litoral, composto por foso escavado no terreo, parcialmente colmatado, de ata 12 m de ancho e 5 m de profundidade, e dúas murallas pétreas; a interior con acceso central amplo.

Parcela irregular definida polo espolón litoral que penetra no mar. O ámbito ocupa superficie de monte baixo e cultivos ocasionais, delimitado por cantís naturais e polo sistema defensivo oriental do castro.

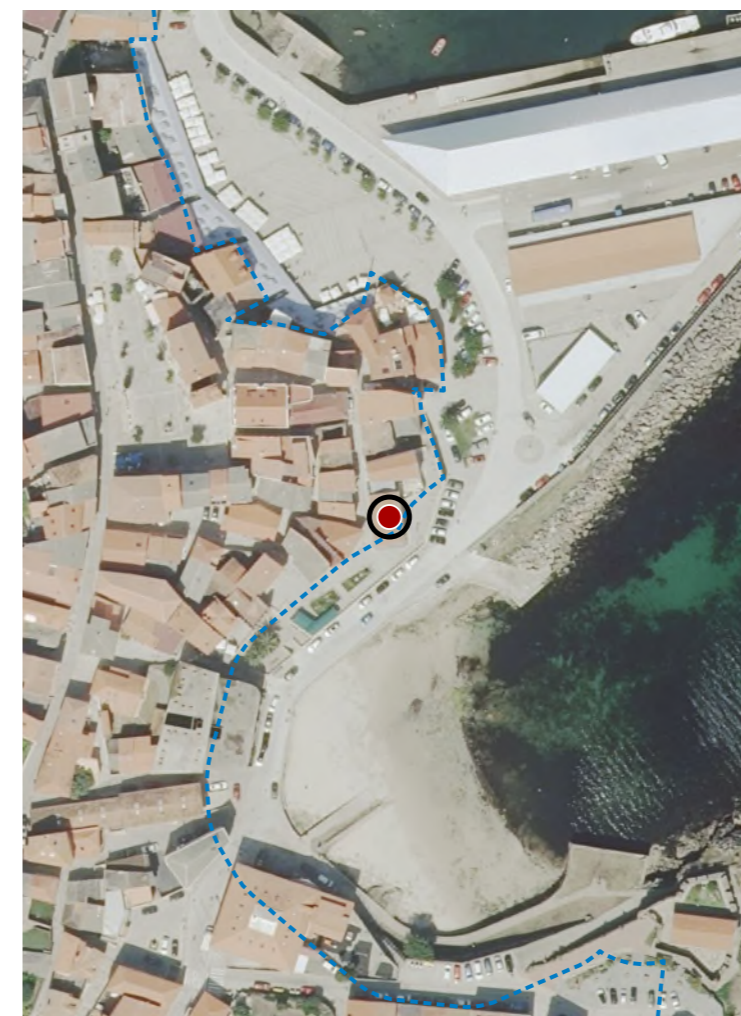
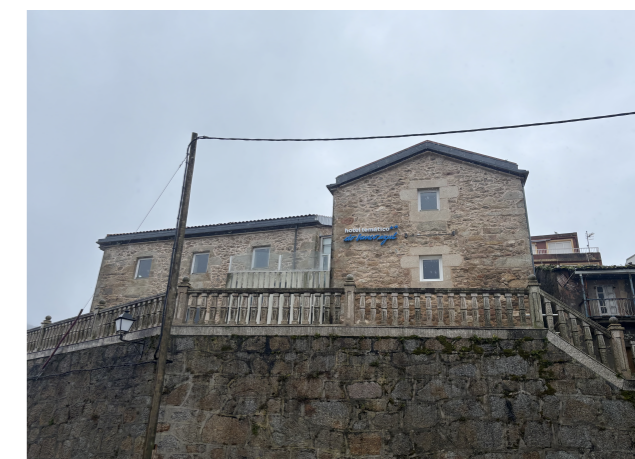
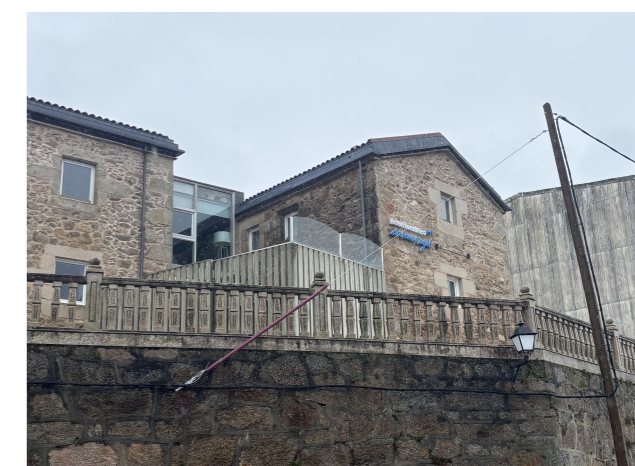
Edificación tradicional de tipoloxía residencial mariñeira, de planta rectangular e dúas alturas sobre rasante, actualmente destinada a uso hostaleiro. Executada en fábrica de cachotaría de granito con esquinas e recercos en cantaría labrada, presenta estrutura portante de muros de carga e forxados de madeira. A cuberta, está resolta en tella curva cerámica sobre estrutura de madeira. Os ocos dispóñense con orde regular. O balcón superior metálico prolonga a fachada principal, xerando relación visual co mar. O inmobile, de orixe decimonónica e rehabilitado no século XXI, insírese no tecido histórico de Fisterra, fronte ao paseo marítimo. O estado de conservación é bo.

Volume prismático compacto de dúas plantas. Fachada de granito visto, carpinterías actuais en branco, boa conservación. Estrutura de muros portantes. Cuberta en augas. Elemento singular: balcón metálico corrido.

Parcela de xeometría adaptada á pendente litoral, con fronte ao paseo marítimo. Linde norte pechado por muro de pedra e edificación contigua. Relación directa co inmobile principal mediante acceso a ras de rúa.

Debe preservarse a fábrica de cachotaría granítica, a composición regular de ocos e o balcón da planta superior. Recoméndanse actuacións de conservación, mantemento e valorización.

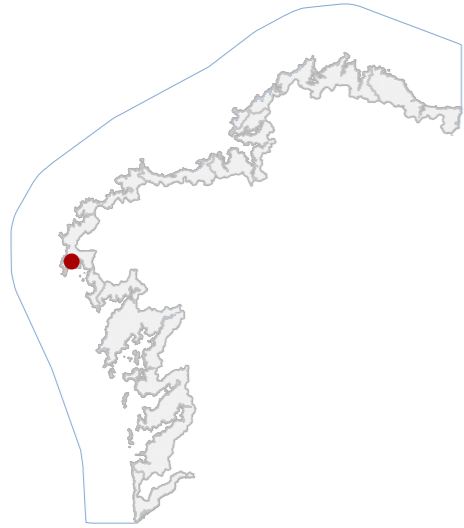
Hórreo tradicional tipo "Fisterra", destinado orixinarimente á conservación e secado de millo, con uso actual agropecuario residual. Construído en pedra, presenta cámara rectangular elevada sobre seis pares de pés con tornarratos circulares. Érguese sobre un zócolo de cachotería. A ventilación resólvese mediante fendas horizontais entre pezas. Portas de madeira abertas nos costais. Cuberta a dúas augas con tella cerámica curva e remate superior con cruz pétreo. Cronoloxía correspondente á segunda metade do século XIX. Estado de conservación aceptable, con presenza de colonización biolóxica, erosión superficial da pedra e leve alteración puntual en encontros construtivos.

Volume prismático de planta rectangular elevado sobre seis pares de pés, con tornarratos. Érguese sobre zócolo de cachotería. Estrutura portante pétreo tradicional. Cuberta a dúas augas con tella curva. Remate con cruz pétreo.

Conservación e Mantemento, e usos compatibles coa súa tipoloxía construtiva. No caso de que lles falte algún elemento (cuberta, porta...), procederase á súa colocación respectando a tipoloxía e materiais que lle son propios.

Debe preservarse a súa tipoloxía. Recoméndanse actuacións de conservación, limpeza e consolidación, garantindo autenticidade e integridade material.

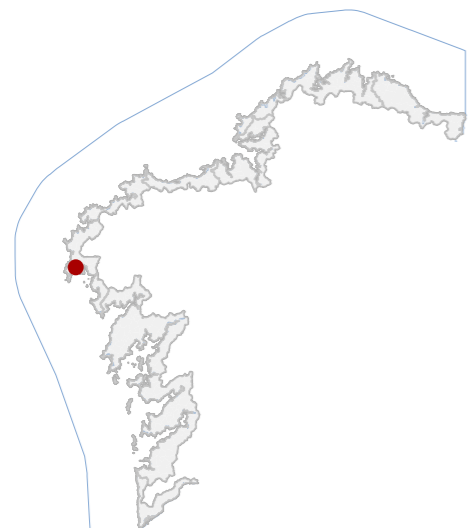
Hórreo tradicional tipo "Fisterra", destinado orixinariamente á conservación e secado de millo, con uso actual agropecuario residual. Construído en pedra, presenta cámara rectangular elevada sobre catro pares de pés con tornarratos circulares. Érguese sobre un zócolo de cachotería. A ventilación resólvese mediante fendas horizontais entre pezas. Con porta de madeira aberta no penal. Cuberta a dúas augas con tella cerámica curva e remate superior con cruz pétreo. Cronoloxía correspondente á segunda metade do século XIX. Estado de conservación aceptable, con presenza de colonización biolóxica, erosión superficial da pedra e leve alteración puntual en encontros construtivos.

Conservación e Mantemento, e usos compatibles coa súa tipoloxía construtiva. No caso de que lles falte algún elemento (cuberta, porta...), procederase á súa colocación respectando a tipoloxía e materiais que lle son propios.

Debe preservarse a súa tipoloxía. Recoméndanse actuacións de conservación, limpeza e consolidación, garantindo autenticidade e integridade material.

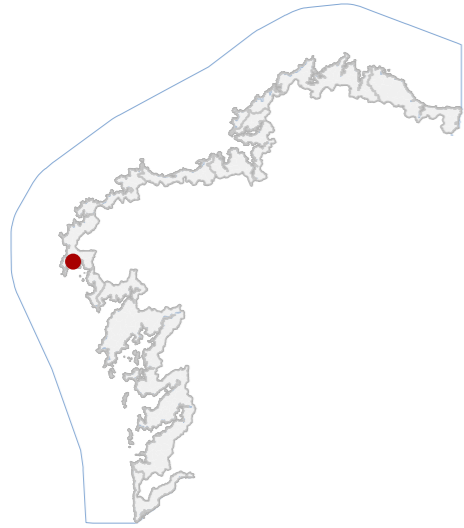
Pecio correspondente a restos dun buque de cronoloxía moderna localizado no litoral de Punta Restelos. Identifícanse elementos estruturais de madeira, así como materiais metálicos asociados a armamento, entre eles un canón de ferro de retrocarga, proxectís, armas portátiles e lingotes de chumbo, ademais de cerámica. A configuración é dispersa sobre fondo mariño. Presenta procesos de deterioración por accións físico-químicas e enterramento parcial. BIC con código SU05000001.

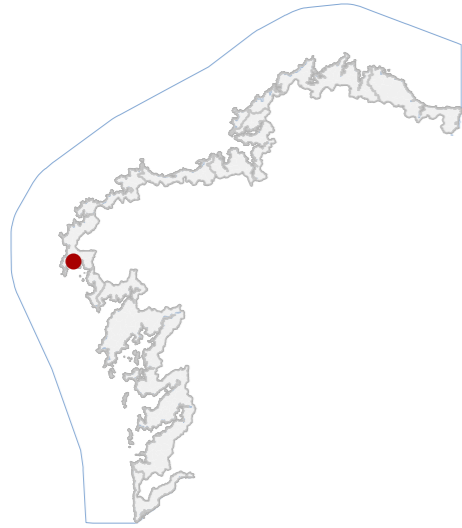
Pecio correspondente aos restos do vapor británico SS Syrian, afundido en época contemporánea na praia de Estorbe. A función orixinal era o transporte marítimo, constituíndo na actualidade un depósito arqueolóxico. Documentáronse elementos estruturais de casco de aceiro, como planchas metálicas e cuadernas parcialmente visibles, así como restos de madeira asociados a compoñentes construtivos do buque. A configuración espacial é dispersa, con materiais parcialmente enterrados en substrato areoso. Presenta alteración por corrosión metálica, concrecións e procesos de sedimentación mariña. BIC con código SU05000008.
