6 CERVO

CÓDIGO CONCELLO

CATÁLOGO DE BENS DE VALOR CULTURAL NO LITORAL

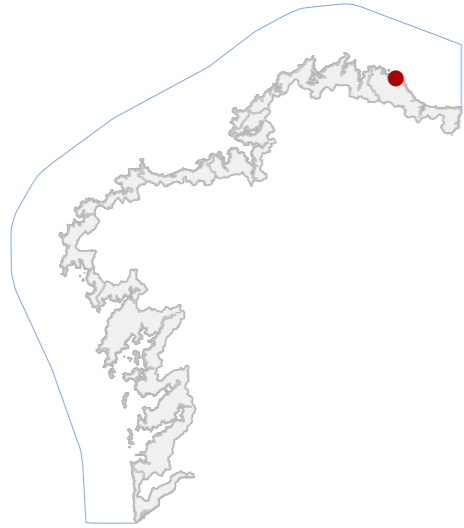
06_001
CÓDIGO INVENTARIO

GRADO DE CONSERVACIÓN: ALTERADO

Asentamiento fortificado costeiro da Idade do Ferro situado nunha península. Presenta o que parecen dous parapetos e tres fosos no seu lado sur. A parte central, donde se situaría a croa, está delimitada por unha terraza. Código GA27013005, con nivel de protección Grao II.1 / Grao II.2.

Apréciase a traza do recinto fortificado.

Configuración irregular, adaptada ao promontorio costeiro. A delimitación vén dada pola topografía e polas defensas do xacemento.

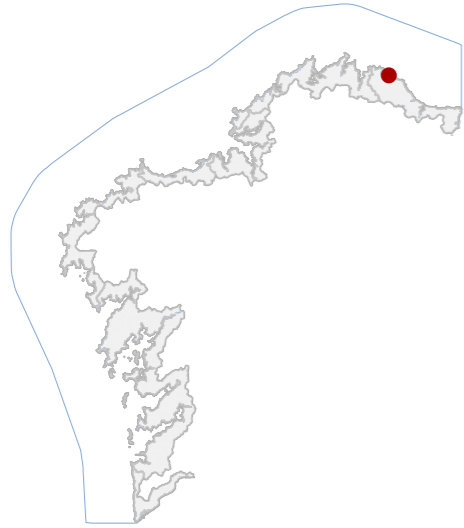
GRADO DE CONSERVACIÓN: ACEPTABLE

Conxunto vivendas tradicionais en medianeira situados no núcleo histórico. A súa configuración volumétrica responde á agregación de corpos cadrangulares, o que lle confire unha planta irregular. Desenvólvense dúas alturas sobre rasante e cúbrense mediante cubertas de lousa a catro augas, consonte á tradición construtiva mariñá. As fachadas presentan acabado enfoscado en branco con recercados e esquinais de cantería de granito vista, aportando robustez e orde compositiva. Destacan elementos singulares como ocos verticais ben proporcionados, carpinterías de madeira e galerías ou balcóns con varandas metálicas de forxa. A súa posición, fronte a espazo público e directamente vinculada á liña costeira, outórgalle un alto valor ambiental, arquitectónico e patrimonial.

Edificacións en medianeira, de dúas plantas e cuberta de lousa a catro augas. Plantas irregulares froito de agregación de corpos. Fachadas con enfoscado branco e recercados graníticos, mantendo a tipoloxía mariñá tradicional.

A parcelas aséntanse en contacto directo coa liña marítima, apoiada sobre base de cachotaría granítica. Presenta limitacións pola súa posición costeira, cunha integración paisaxística de especial relevancia.

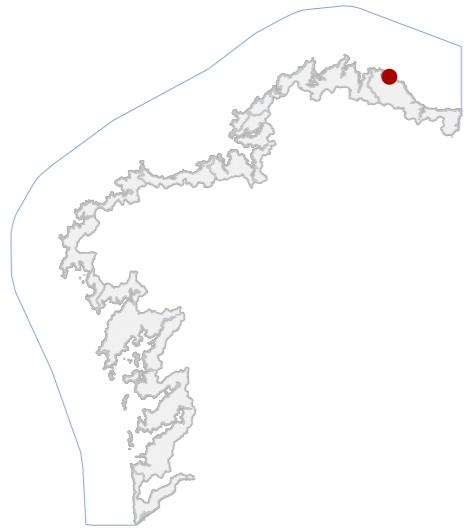
06_003
CÓDIGO INVENTARIO

GRADO DE CONSERVACIÓN: DESFEITO

Tamén coñecida como Castelo Mariño, constitúe un vestixio industrial ligado á actividade conserveira e salazonadora mariña, datable entre finais do século XVIII e o XIX. O conxunto presenta planta irregular e muros executados en cantería e mamposto de granito local, evidenciando solucións construtivas adaptadas á súa inmediata proximidade co mar. Consérvanse restos parciais, cun grao de deterioración moi avanzado debido á exposición directa á acción mariña e ao abandono. A súa situación privilexiada na beiramar, fronte á ría de Lieiro, confírelle un notable valor paisaxístico e ambiental. Trátase dun elemento de natureza industrial que, malia o seu estado ruinoso, posúe interese histórico, etnolóxico e patrimonial, representando testemuña singular da cultura produtiva costeira.

Restos de fábrica de salazóns con muros de granito en cantería e mamposto, de trazado irregular e sen cuberta, hoxe moi deteriorados pola acción do mar e polo abandono, mais conservando aínda clara lectura da planta orixinal.

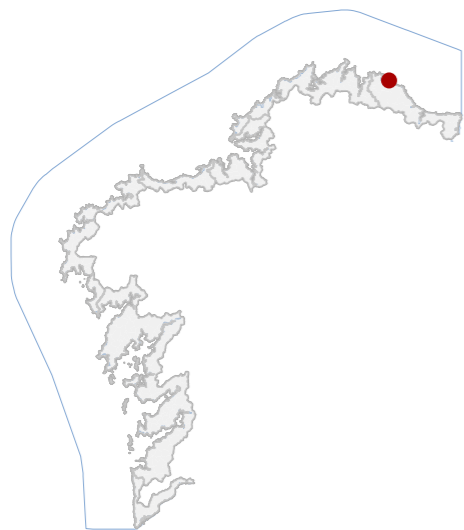
06_004
CÓDIGO INVENTARIO

Edificación relixiosa de orixe altomedieval, con elementos barrocos e imaxinería de notable interese. Constitúe un símbolo identitario da vila mariñeira e un testemuño da continuidade do culto en San Cibrao desde o século XII.

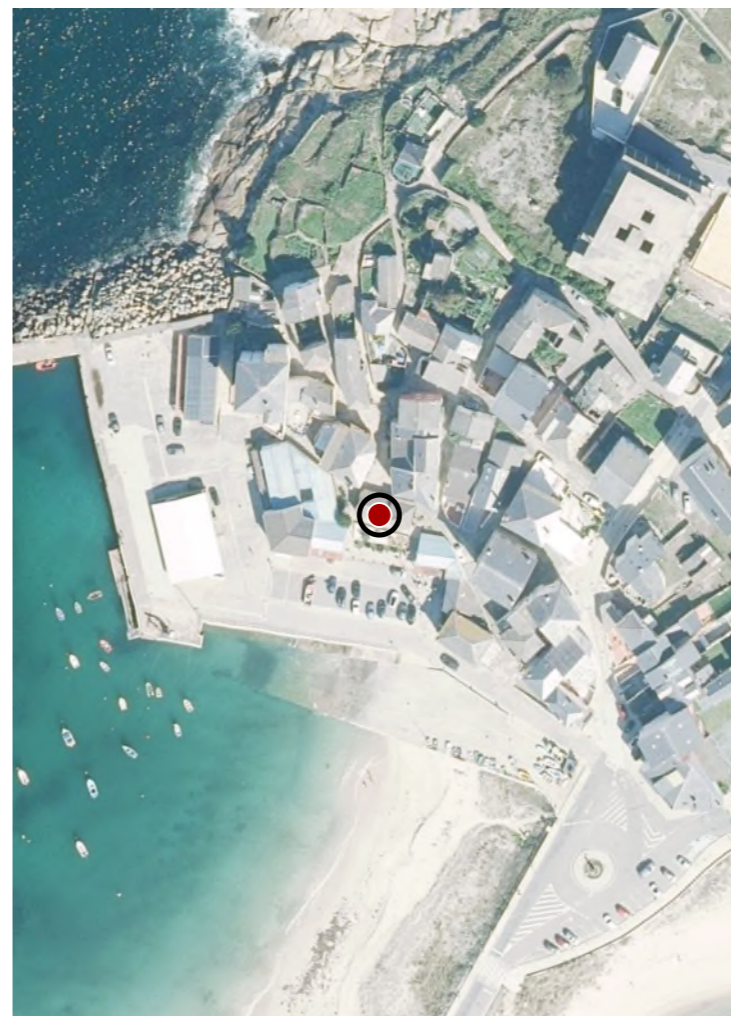
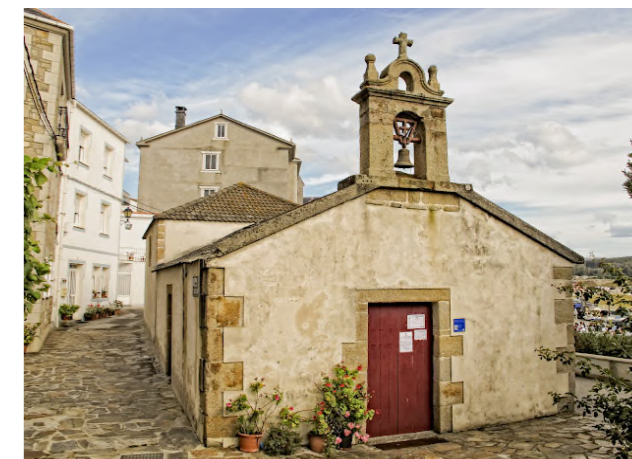
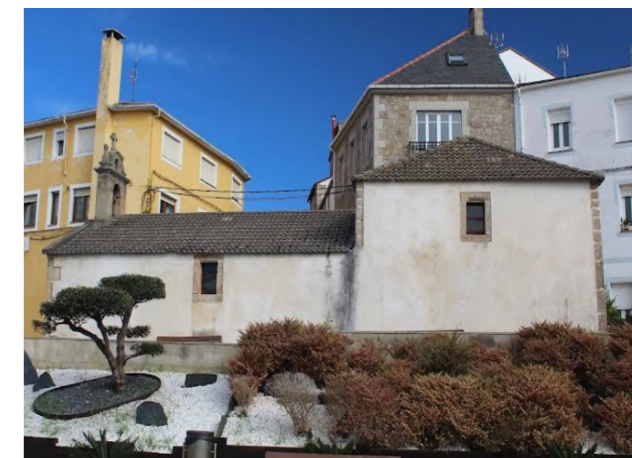
IMAXES

Capela de planta rectangular e unha soa nave. Estrutura de muros de cachotaría e cuberta de tella cerámica. Fachadas revocadas e carpinterías de madeira. Espadana barroca de gran valor compositivo.

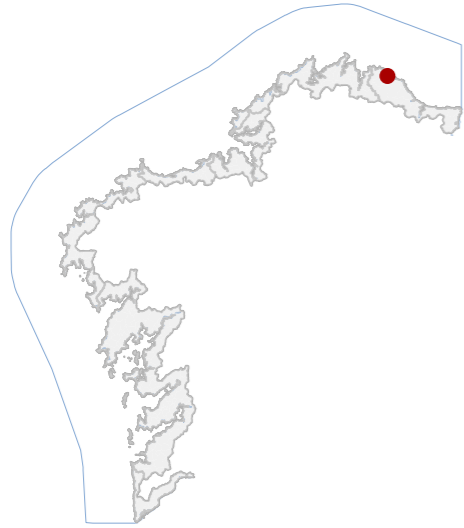
GRADO DE CONSERVACIÓN: DEFICIENTE

Trátase dunha pontella tradicional vencellada historicamente á comunicación entre ambas marxes. Configúrase mediante pedras aliñadas destinadas ao cruzamento peonil do curso fluvial en condicións de caudal moderado. Executada mediante bloques pétreos de gran tamaño, probablemente de rocha local, parcialmente escuadrados e dispostos transversalmente ao leito do río, apoiados directamente sobre o substrato fluvial. A configuración espacial define unha secuencia de fitos pétreos separados que permiten o tránsito alterno entre eles. Presenta estado de conservación deficiente, con colonización biolóxica, depósitos orgánicos e lixeiros desprazamentos puntuais dalgúns bloques.

Estrutura lineal formada por bloques pétreos de gran tamaño dispostos transversalmente ao leito fluvial. Sistema construtivo por apoio directo das pezas sobre o fondo do río.

Debe priorizarse a conservación da aliñación pétreo orixinal e da relación co leito fluvial. Recoméndanse actuacións de investigación, mantemento, limpeza de vexetación, consolidación puntual e recolocación de pezas.

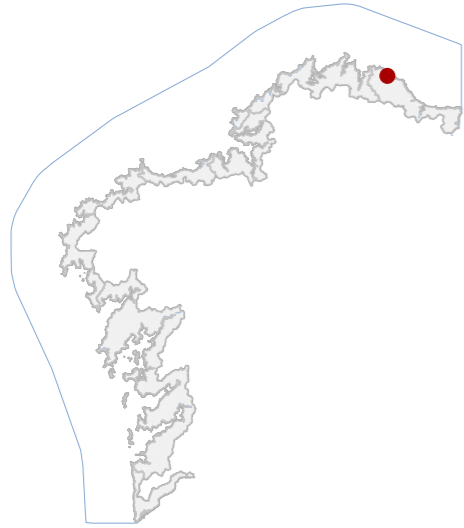
06_014
CÓDIGO INVENTARIO

GRADO DE CONSERVACIÓN: ACEPTABLE

Edificación tradicional situada no Paseo do Río Lieiro, configurada en planta rectangular e desenvolvemento en dúas alturas sobre rasante. A súa tipoloxía responde á vivenda mariñá de finais do século XIX, documentada arredor de 1880, con fábrica de muros de cachotaría enfoscada en branco e esquinais resoltos en sillería granítica, que reforzan a volumetría. A cuberta, a dúas augas, execútase en lousa de pizarra, mantendo solucións construtivas propias da comarca da Mariña Lucense. A carpintaría actual combina madeira e elementos substituídos. O inmobile conserva valores ambientais e patrimoniais, integrándose nun ámbito fluvial de gran interese paisaxístico vinculado á ría de Lieiro, con boa lectura tipolóxica e bo estado xeral de conservación.

Debe poñerse en valor a tipoloxía mariñá orixinal, a fábrica en pedra granítica, a cuberta de lousa e a súa integración no ámbito fluvial, promovendo accións de conservación e recuperación de elementos construtivos tradicionais.

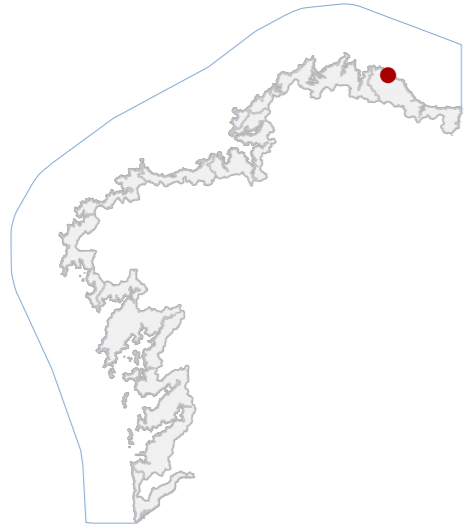
SALGUEIRA E SERRADOIRO DE DON JULIÁN
DENOMINACIÓN

CLASIFICACIÓN	BEN CATALOGADO
CATEGORÍA	MONUMENTO
PLANEAMIENTO	PLAN BÁSICO AUTONÓMICO
FICHA	
INDUSTRIAL TIPO	RECURSOS NATURAIS SUBTIPO
ELEMENTO	FÁBRICA DE SALGADURA
NIVEL DE PROTECCIÓN	ESTRUTURAL
GRADO DE CONSERVACIÓN	DESFEITO
USOS ORIXINAIS	
GLOBAL	DOTACIONAL
DETALLADO	EQ SOCIAL-CULTURAL
